# Asbestinventarisatetest

Livien Van der Looystraat 7, 2890 Puurs-Sint-Amands

Attestnummer : 20260710-000160.000

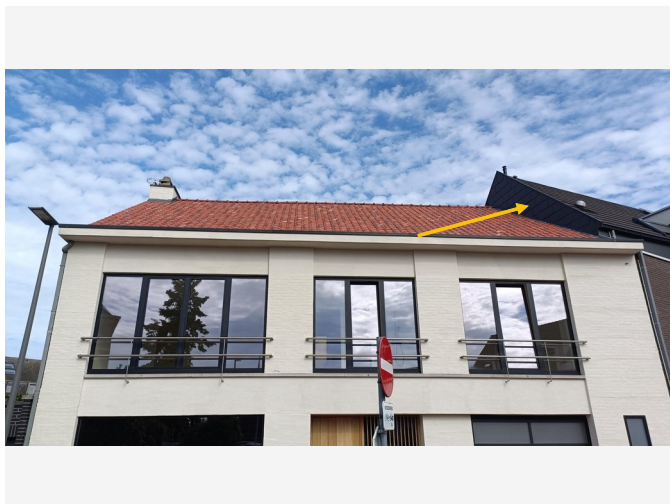
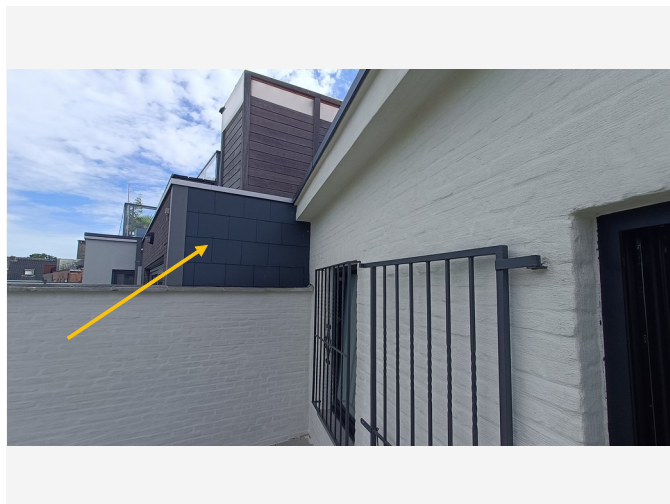
Het asbestmateriaal valt onder de mijlpaal van 2034.

| Eindbeoordeling materiaalisico | Laag materiaalisico en/of verlaagde kans op vezelvrijgave |
| Opmerking | De toepassing vertoont een matige graad van verwerking ten gevolge van leeftijd, weersinvloeden en vasthechting. Geen vashechting vegetatie (korstmos). |

| Asbestsoort (vezeltype) | Crocidoliet aanwezig |
| Toestand van het materiaal | Licht beschadigd, licht verweerd. Intacte calciumsilicaatplaat of materiaal met categorie 3-gebondenheid |

| Opmerking | <p>Vezelcementleien met grijze kleur tegen de niet-gemene muur van nr. 9/11. De gevelleien bevinden zich in het inspectiegebied (waarneembaar op het dakterras).</p> <p>De vermelde oppervlakten, hoeveelheden, lengtes, volumes, maten en gewichten vormen een loutere schatting op basis van visuele inspectie en beschikbare (bouwkundige) informatie; en dienen uitsluitend ter indicatie en mogen niet worden gebruikt als maatstaf voor heffing. Er kan geen enkele juridische waarde aan worden ontleend, noch vormt deze informatie enige basis voor aansprakelijkheid of schadeclaims.</p> |

- Verwijder dit asbestmateriaal zo snel mogelijk. Volg de toestand goed op.
- Voer bijkomende staalname(s) uit.
- Aangeraden: Laat (representatieve) staalname(s) uitvoeren (door een bevoegd persoon conform vigerende voorschriften) om het asbesthoudend karakter van deze, op basis van vaststelling en expertise opgenomen, asbestverdachte toepassing definitief te bepalen. De resultaten van een optionele laboratoriumanalyse kunnen een belangrijke impact uitoefenen op de verwijderingskost/-methodiek, materiaalrisico, waarde van het pand en/of eindresultaat/geldigheid van het attest. (COPRO – Nieuwsbrief 2, 03/25)

- Eenvoudige handelingen: mag via doe-het-zelf of door werknemer(s) met opleidingsattest eenvoudige handelingen  
Deze toepassing kan door een aannemer die over een opleidingsattest van eenvoudige handelingen beschikt of door een particulier (doe-het-zelf), verwijderd worden indien er geen verhoogd risico op vrijgave van asbestvezels (max. concentratie 0,01 vezels/cm<sup>3</sup> - CODEX Art. VI.3-54) ontstaat en de toepassing voorafgaand wordt gefixeerd/bevochtigd; de individuele elementen zonder machinale werktuigen en zonder breken of gooien 1 voor 1 losgemaakt worden; en ten slotte in gesloten verpakking weggevoerd worden naar een

Bij verwijdering: gebruik de correcte PBM's (P3-gelaatsmasker, handschoenen en een wegwerpoverall CAT.III Type 5/6). Het afval dient dubbel verpakt te worden aangeboden aan het recyclagepark (raadpleeg de voorwaarden van uw recyclagepark). Bewaar alle bewijsdocumenten van de asbestverwijdering (facturen, werkplannen, foto's, afleverbonnen, vrijgavemetingen, ...) met het oog op een correcte actualisatie van het asbestattest.

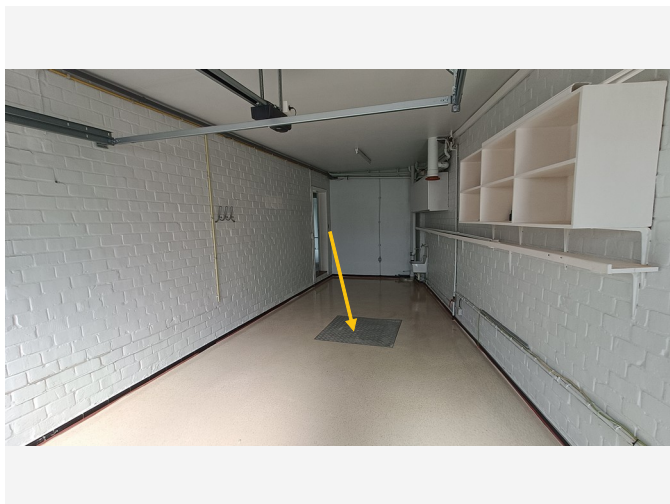
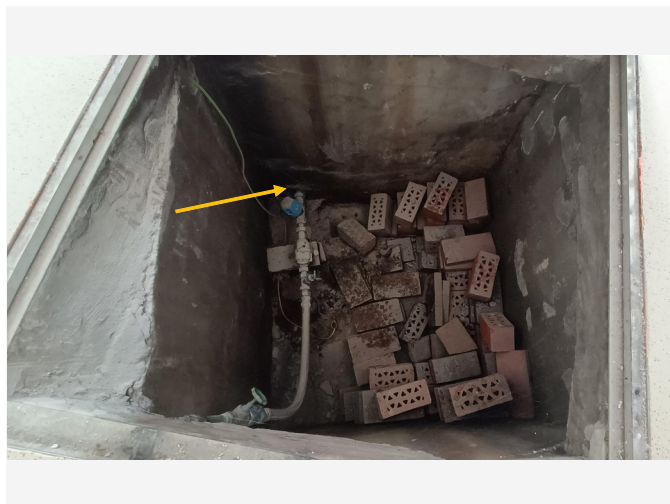
Het asbestmateriaal valt onder de mijlpaal van 2040.

| Eindbeoordeling materiaalrisico | Zeer laag materiaalrisico en/of zeer lage kans op vezelvrijgave |
| Opmerking | De toepassing bevindt zich in een afgesloten put in de garage (watermeter) en vertoont een matige graad van verwerking ten gevolge van leeftijd en weersinvloeden. |

| Asbestsoort (vezeltype) | Alleen chrysotiel aanwezig |
| Toestand van het materiaal | Matig beschadigd, matig verweerd |

| Opmerking | <p>Doorvoerbuis gesitueerd in de put van de watermeter in de garage. Er werd een monster genomen aan de rand.</p> <p>De opgegeven lengte bedraagt de zichtbaar waarneembare lengte. Het is mogelijk dat de toepassing in werkelijkheid langer is.</p> <p>De vermelde oppervlakten, hoeveelheden, lengtes, volumes, maten en gewichten vormen een loutere schatting op basis van visuele inspectie en beschikbare (bouwkundige) informatie; en dienen uitsluitend ter indicatie en mogen niet worden gebruikt als maatstaf voor heffing. Er kan geen enkele juridische waarde aan worden ontleend, noch vormt deze informatie enige basis voor aansprakelijkheid of schadeclaims.</p> |

- Zorg voor een veilig beheer. Vermijd het beschadigen van het asbestmateriaal. Controleer de toestand jaarlijks op wijzigingen.

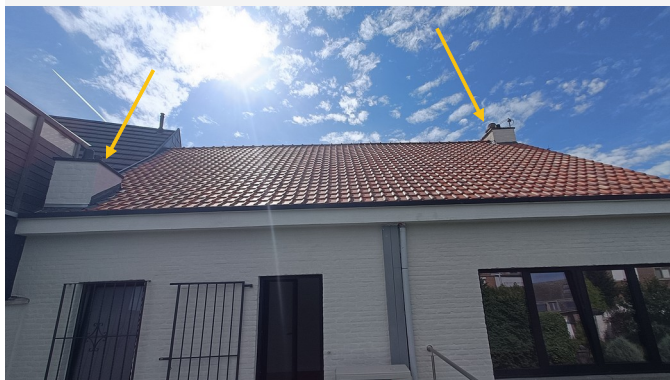
**Reden:** Het te onderzoeken materiaal situeert zich hoger dan 3,50 m te rekenen vanaf een veilige ondergrond

**Uitleg van de asbestdeskundige:** Vanop de begane grond zijn 2 schoorstenen waarneembaar. Er is geen veilige manier/toegang om de schoorstenen te bereiken. De schoorstenen (en rookgaskanaal indien aanwezig) kon niet onderzocht worden

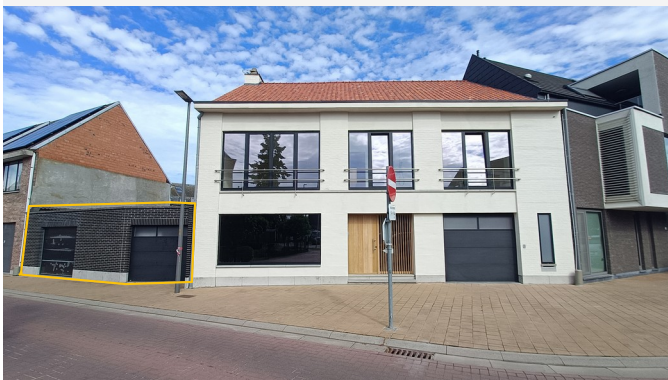
**Bouwjaar:** 2002

| Opmerking | Aangeleverde bewijsdocumenten staven dat deze constructie werd opgericht in 2002:<br><br>Constructies of constructiedelen die volledig gebouwd zijn na 2000, en zich in het inspectiegebied bevinden, worden uitgesloten van verdere inspectie. |

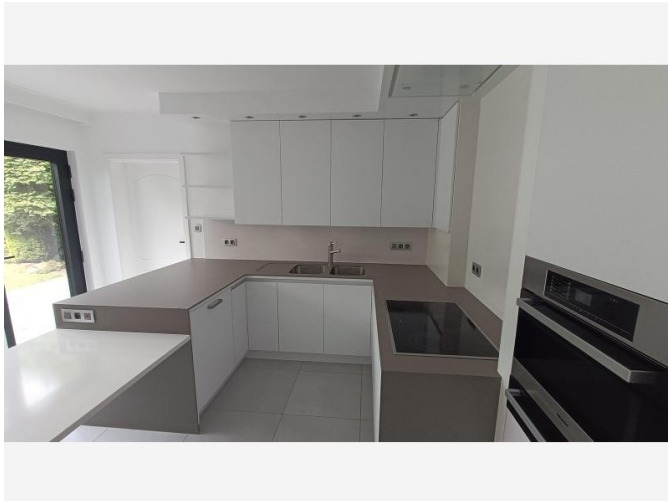
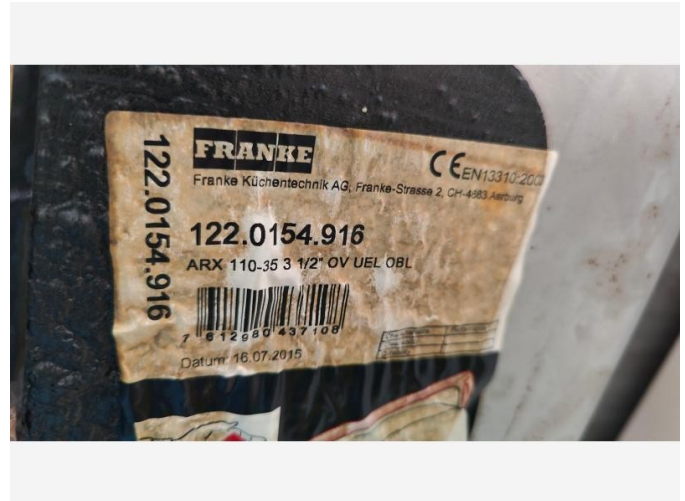
Onder de spoelbak in de keuken bevindt zich een dempingsplaat. Op de spoelbak hangt een datumsticker 2015.

| Basis voor advies | De asbestdeskundige beoordeelt het materiaal als niet-asbestverdacht. |

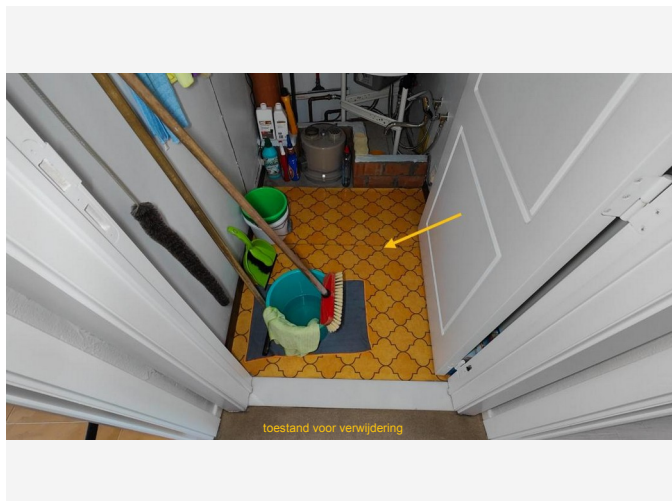
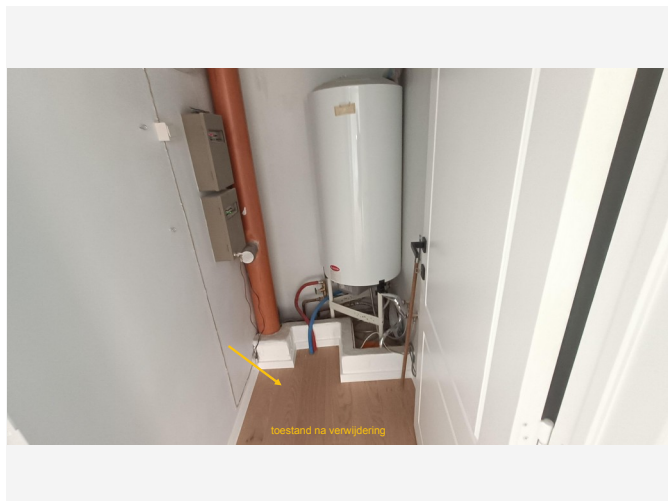
## Fiche 6: Verwijdering vloerzeil in de bergruimte op de eerste verdieping

Het asbesthoudend vloerzeil in de bergruimte op de eerste verdieping werd verwijderd.

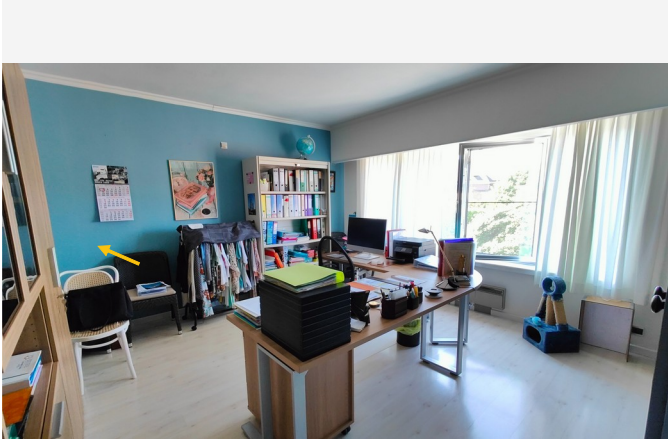
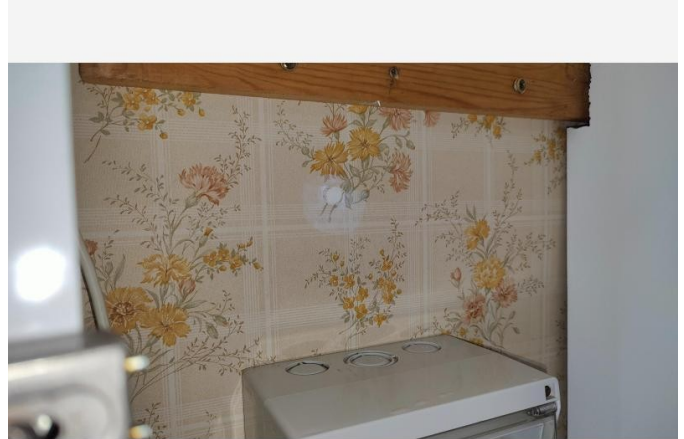
Geen asbest

| # | Type | Referentie | Resultaat |
|---|---|---|---|
| 7.1 | Mengmonster | A1-1.1 | Geen asbest |

| Opmerking | <p>Binnenwandafwerking bestaande uit gips-kalk-mortel (pleisterwerk) onderworpen aan een verplichte monstername, aanwezig in verschillende ruimtes. Het inspectieprotocol schrijft voor om een representatief aantal monsters te nemen van de binnenwanden van volgende ruimtes: individuele ruimte, natte ruimte, stookplaats en trappenhuis (indien aanwezig en van toepassing).</p> <p>Monsternamelocaties: traphal, badkamer, slaapkamer</p> <p>De vermelde oppervlakten, hoeveelheden, lengtes, volumes, maten en gewichten vormen een loutere schatting op basis van visuele inspectie en beschikbare (bouwkundige) informatie; en dienen uitsluitend ter indicatie en mogen niet worden gebruikt als maatstaf voor heffing. Er kan geen enkele juridische waarde aan worden ontleend, noch vormt deze informatie enige basis voor aansprakelijkheid of schadeclaims.</p> |

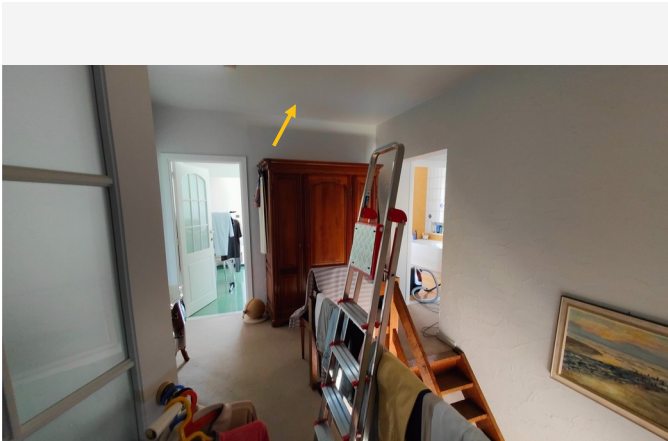
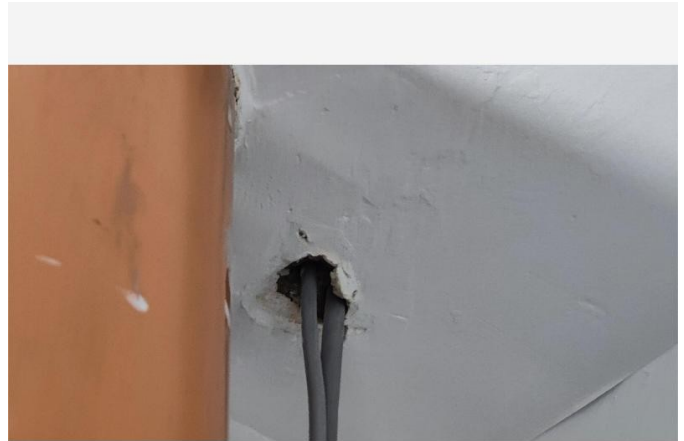
## Fiche 8: Pleisterwerk van de plafonds

Geen asbest

| # | Type | Referentie | Resultaat |
|---|---|---|---|
| 8.1 | Mengmonster | A1-1.2 | Geen asbest |

| Opmerking | <p>Plafondafwerking bestaande uit gips-kalk-mortel (pleisterwerk) onderworpen aan een verplichte monstername, aanwezig in verschillende ruimtes. Het inspectieprotocol schrijft voor om een representatief aantal monsters te nemen van de binnenwanden van volgende ruimtes: individuele ruimte, natte ruimte, stookplaats en trappenhuis (indien aanwezig en van toepassing).</p> <p>Monsternamelocaties: traphal, slaapkamer, badkamer</p> <p>De vermelde oppervlakten, hoeveelheden, lengtes, volumes, maten en gewichten vormen een loutere schatting op basis van visuele inspectie en beschikbare (bouwkundige) informatie; en dienen uitsluitend ter indicatie en mogen niet worden gebruikt als maatstaf voor heffing. Er kan geen enkele juridische waarde aan worden ontleend, noch vormt deze informatie enige basis voor aansprakelijkheid of schadeclaims.</p> |

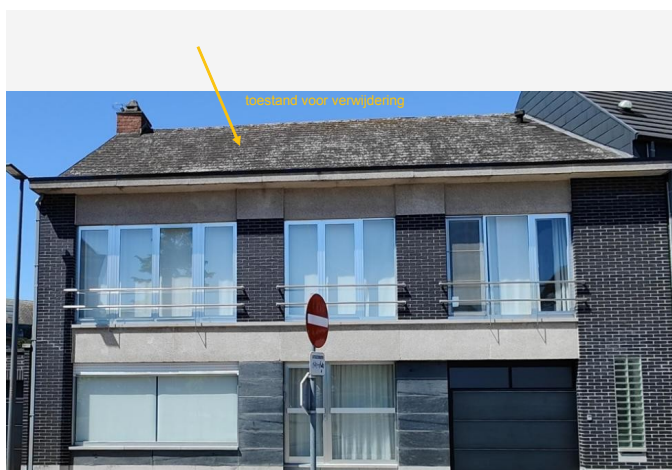
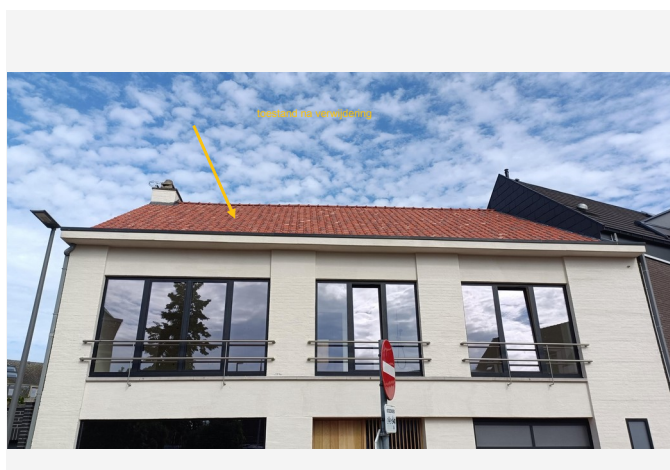
## Fiche 13: Hoofddak

| Beschrijving | Notitie | Terug te vinden op plannen |
|---|---|---|
| Fiche 13: Hoofddak | <p>Het dak in vezelcement leien en de daknokken werden verwijderd. Het hoofddak (inclusief onderdak) werd volledig vernieuwd in 2026 en is uitgevoerd in dakpannen (zie ook bijgevoegd bewijsdocument).</p> <p>Niet-waarneembare, afgeschermd onderliggende lagen/onderdaken konden niet onderzocht worden binnen de scope van het onderzoek. Een volledige beoordeling van het asbesthoudend karakter van dit schildeel is enkel mogelijk mits uitbreiding naar aanvullend/destructief onderzoek (optioneel).</p> | Plan 1.4: A1 - Daken |
