# Asbestinventarisatetest

Academiestraat 23, 3300 Tienen  
Gemeenschappelijke delen

Attestnummer : 20260705-000215.000

Uitgegeven op : 05.07.2026

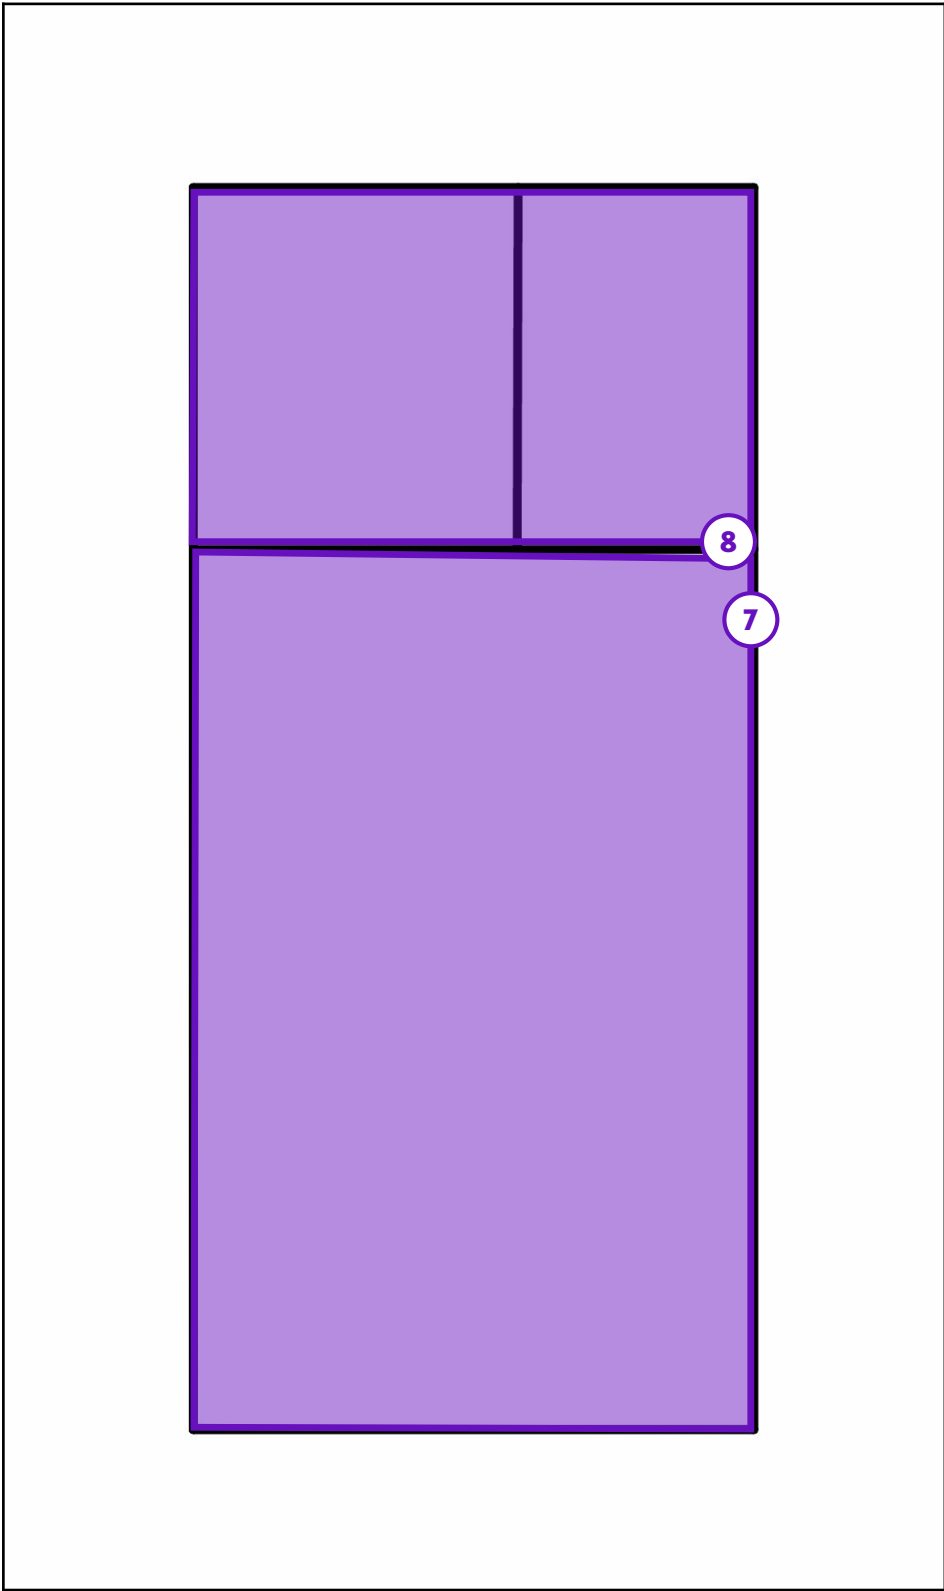
# Plan 1.8: Onderdak

| Beschrijving | Notitie | Terug te vinden op plannen |
|---|---|---|
| Fiche 8: Materialen onder de roofing en EPDM niet inspecteerbaar | De onderliggende materialen kunnen niet worden geïnspecteerd zonder destructief onderzoek. | Plan 1.8: Onderdak |

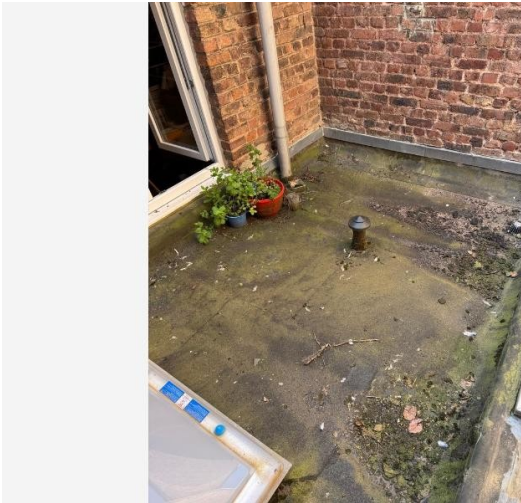
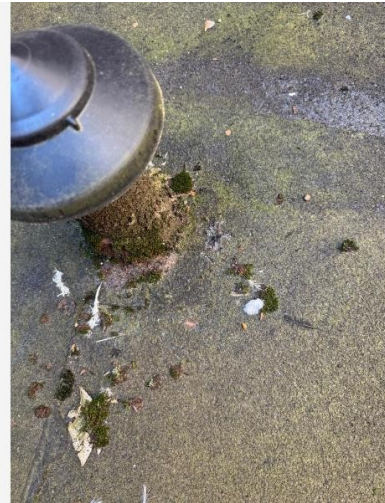
## Fiche 1: Roofing plat dak

Geen asbest

| # | Type | Referentie | Resultaat |
|---|---|---|---|
| 1.1 | Puntmonster | 3 | Geen asbest |

| Opmerking | Staalname tot op de eventuele onderliggende lagen is niet mogelijk zonder uitbreiding naar een destructief onderzoek. |

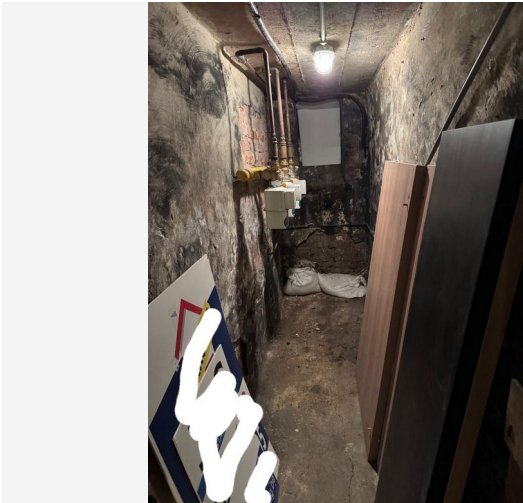
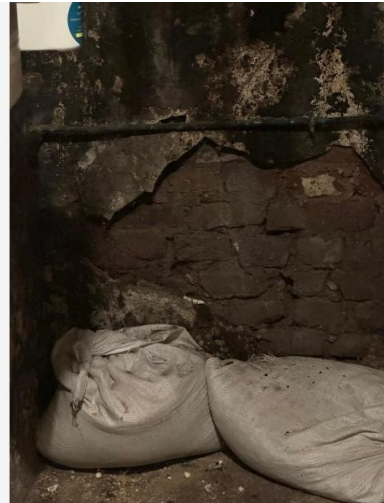
## Fiche 2: Cementen smeerlaag kelder

Geen asbest

| # | Type | Referentie | Resultaat |
|---|---|---|---|
| 2.1 | Mengmonster | 2 | Geen asbest |

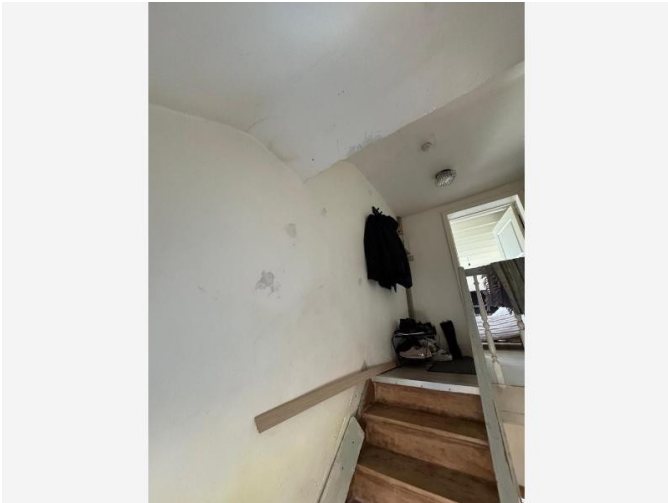
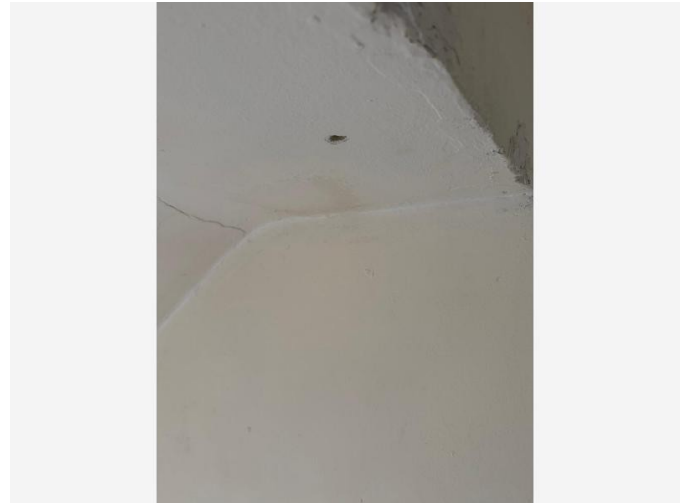
## Fiche 3: Pleisterwerk traphal

Geen asbest

| # | Type | Referentie | Resultaat |
|---|---|---|---|
| 3.1 | Mengmonster | 1 | Geen asbest |

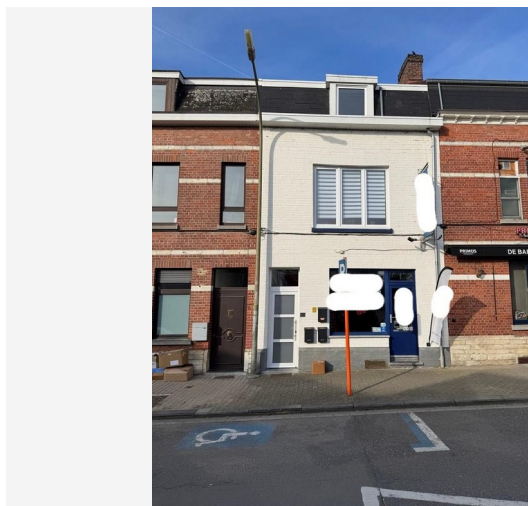
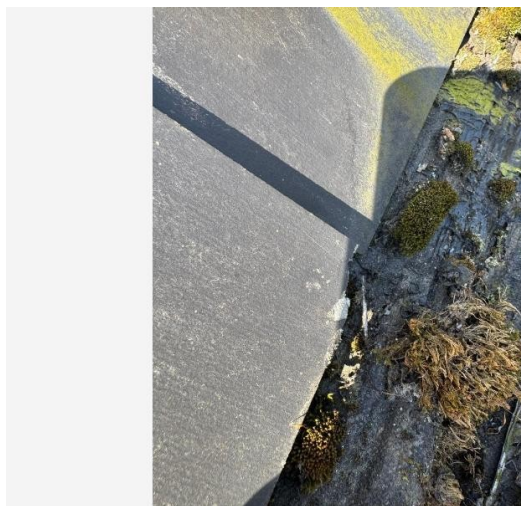
## Fiche 4: Gevel met leien

Geen asbest

| # | Type | Referentie | Resultaat |
|---|---|---|---|
| 4.1 | Puntmonster | 4 | Geen asbest |

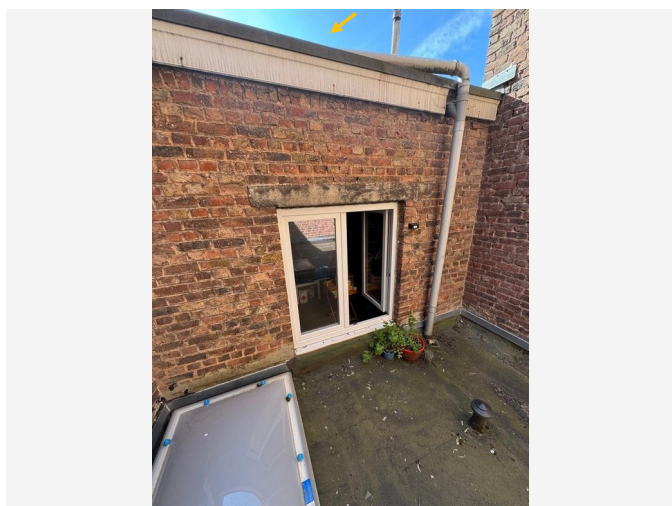
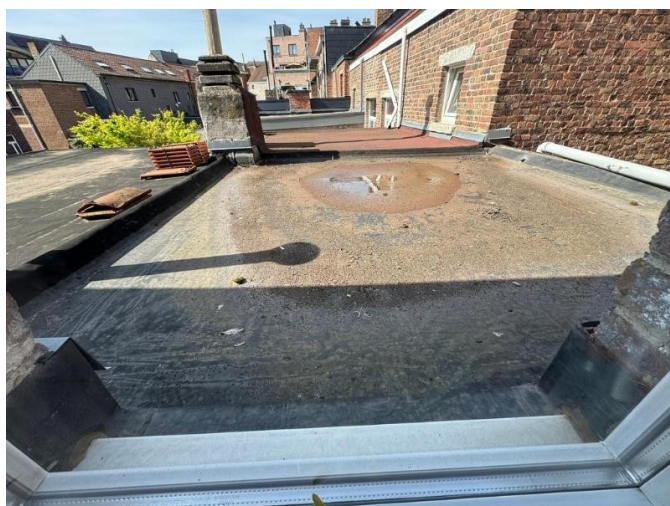
### Fiche 5: Dakbedekking bestaande uit EPDM (niet verdacht)

| Beschrijving | Notitie | Terug te vinden op plannen |
|---|---|---|
| Fiche 5: Dakbedekking bestaande uit EPDM (niet verdacht) | De dakbedekking is niet-asbestverdacht. | Plan 1.9: Dak |

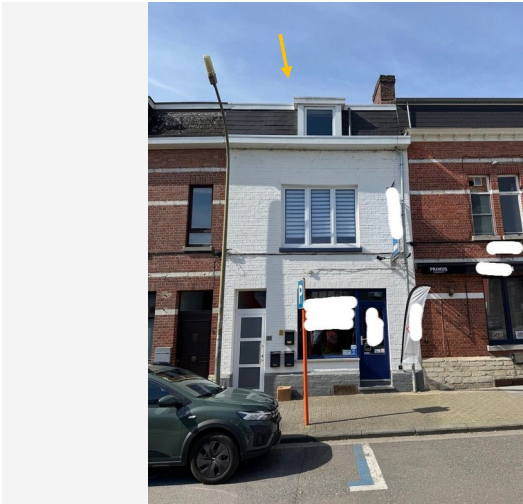
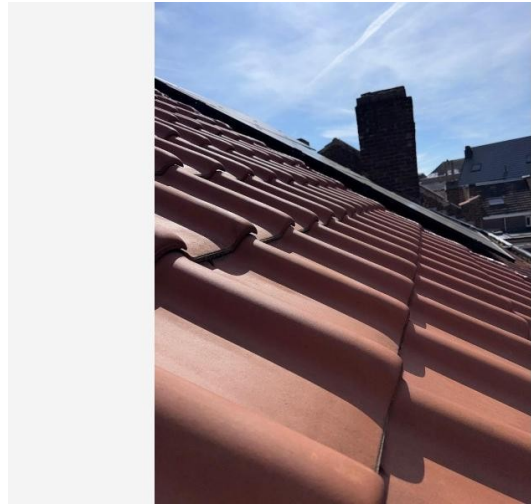
## Fiche 6: Dakbedekking bestaande uit pannen (niet verdacht)

| Beschrijving | Notitie | Terug te vinden op plannen |
|---|---|---|
| Fiche 6: Dakbedekking bestaande uit pannen (niet verdacht) | De dakbedekking is niet-asbestverdacht. | Plan 1.9: Dak |

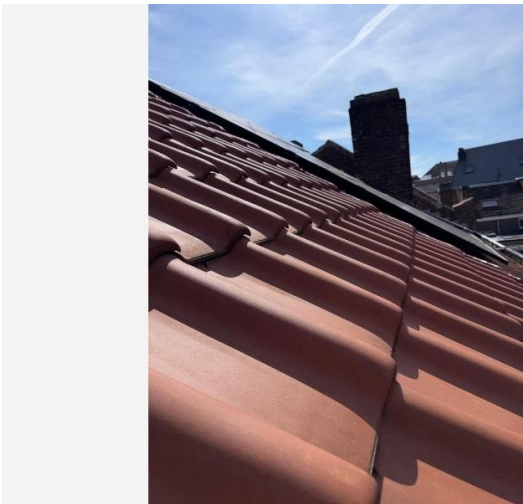
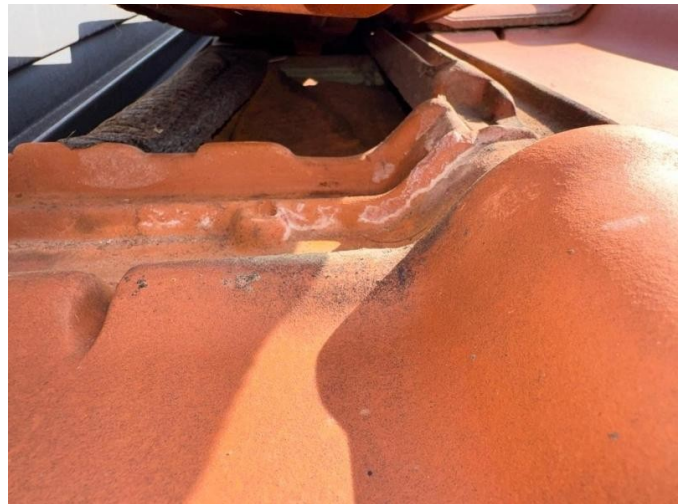
## Fiche 7: Flexibel onderdak

| Beschrijving | Notitie | Terug te vinden op plannen |
|---|---|---|
| Fiche 7: Flexibel onderdak | Na het optillen van een pan werd geen asbestverdacht onderdak aangetroffen. | Plan 1.8: Onderdak |

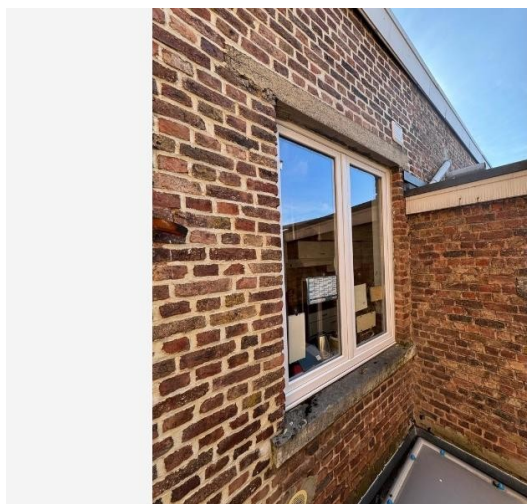
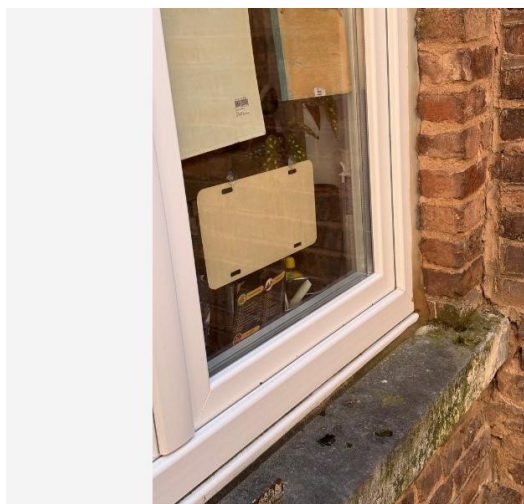
## Fiche 11: Mastiek (niet aanwezig)

| Beschrijving | Notitie | Terug te vinden op plannen |
|---|---|---|
| Fiche 11: Mastiek (niet aanwezig) | Er is geen asbestverdachte mastiek aanwezig.<br><br>Het buitenschrijnwerk is afgekit met siliconen.<br><br>Controle uitgevoerd op glas/profiel en profiel/muur. | - |
