# Asbestinventarisatetest

Eksterstraat 76, 3530 Houthalen-Helchteren

Attestnummer : 20260709-000410.000

**Niet-asbestveilig**

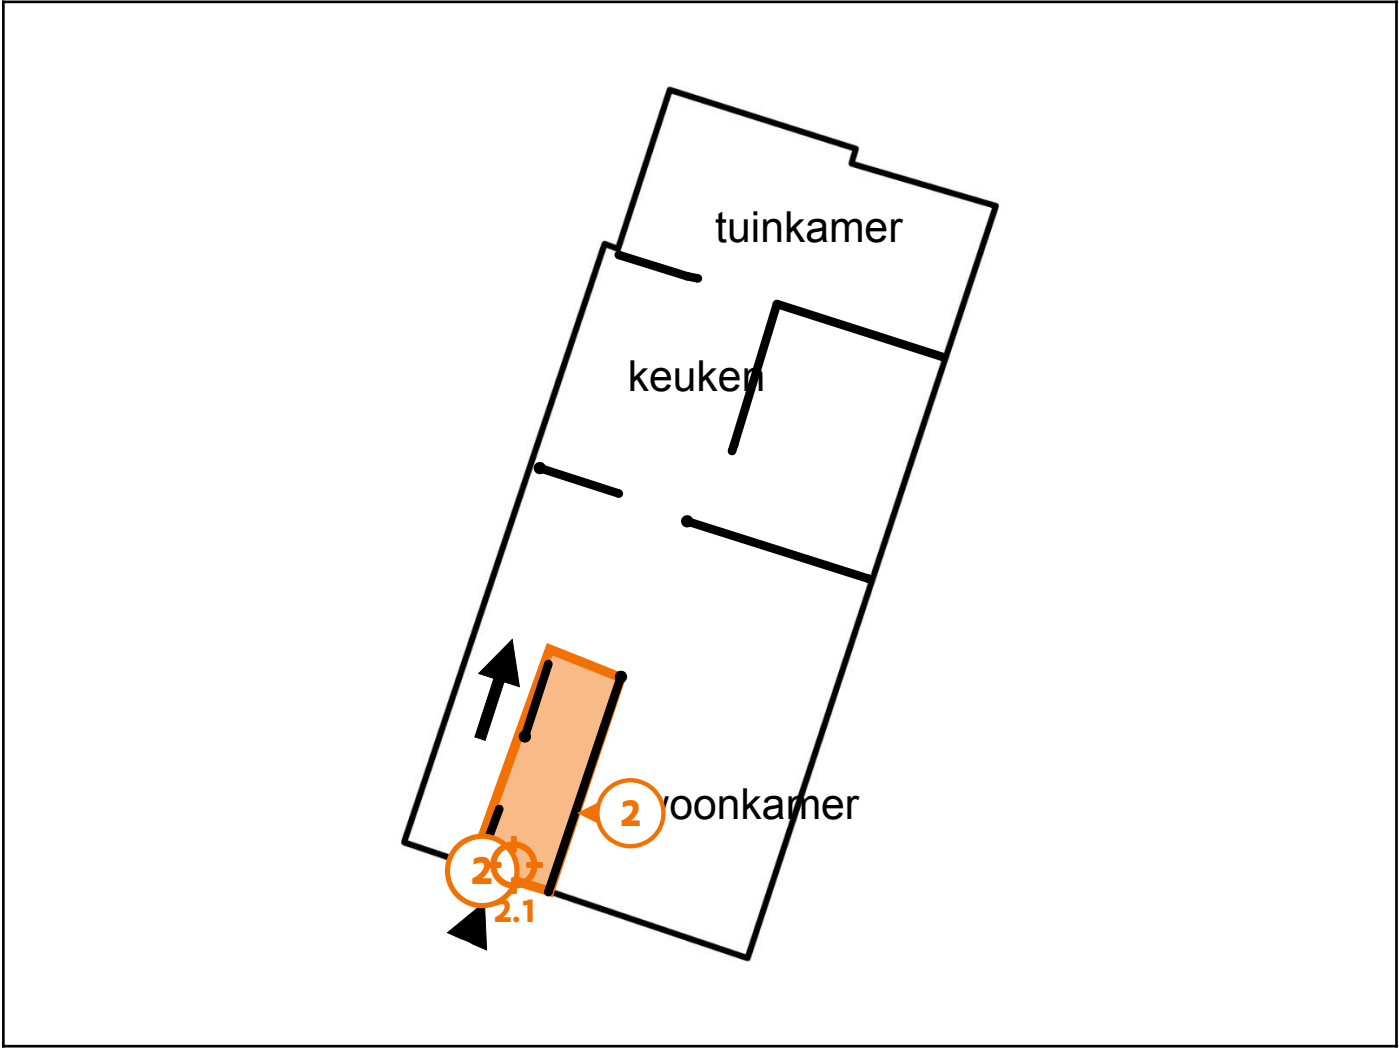
# Plan 1.6: nv0 kopie

| Beschrijving | Type | Actie |
|---|---|---|
| 2. Vinylvloer inkomhal | Asbestmateriaal | Verwijderen |
| 2.1 Code: g3044 | Puntmonster | - |

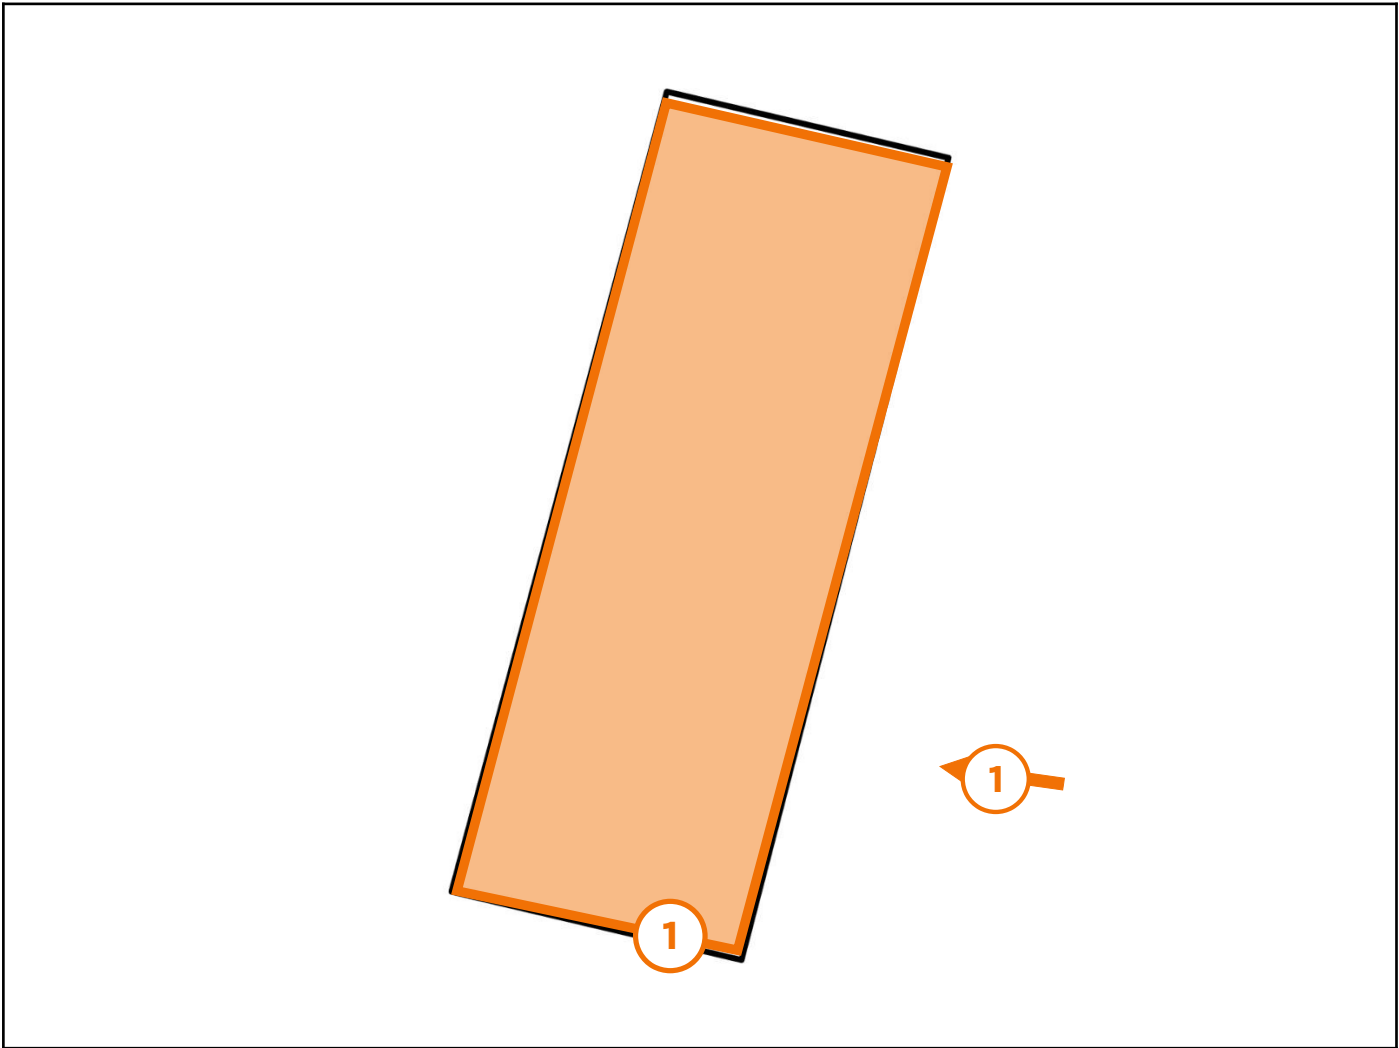
## Plan 2.2: garage dakenplan

| Beschrijving | Type | Actie |
|---|---|---|
| 1. Dak in golfplaten (cement) | Asbestmateriaal | <div>Verwijderen</div> |

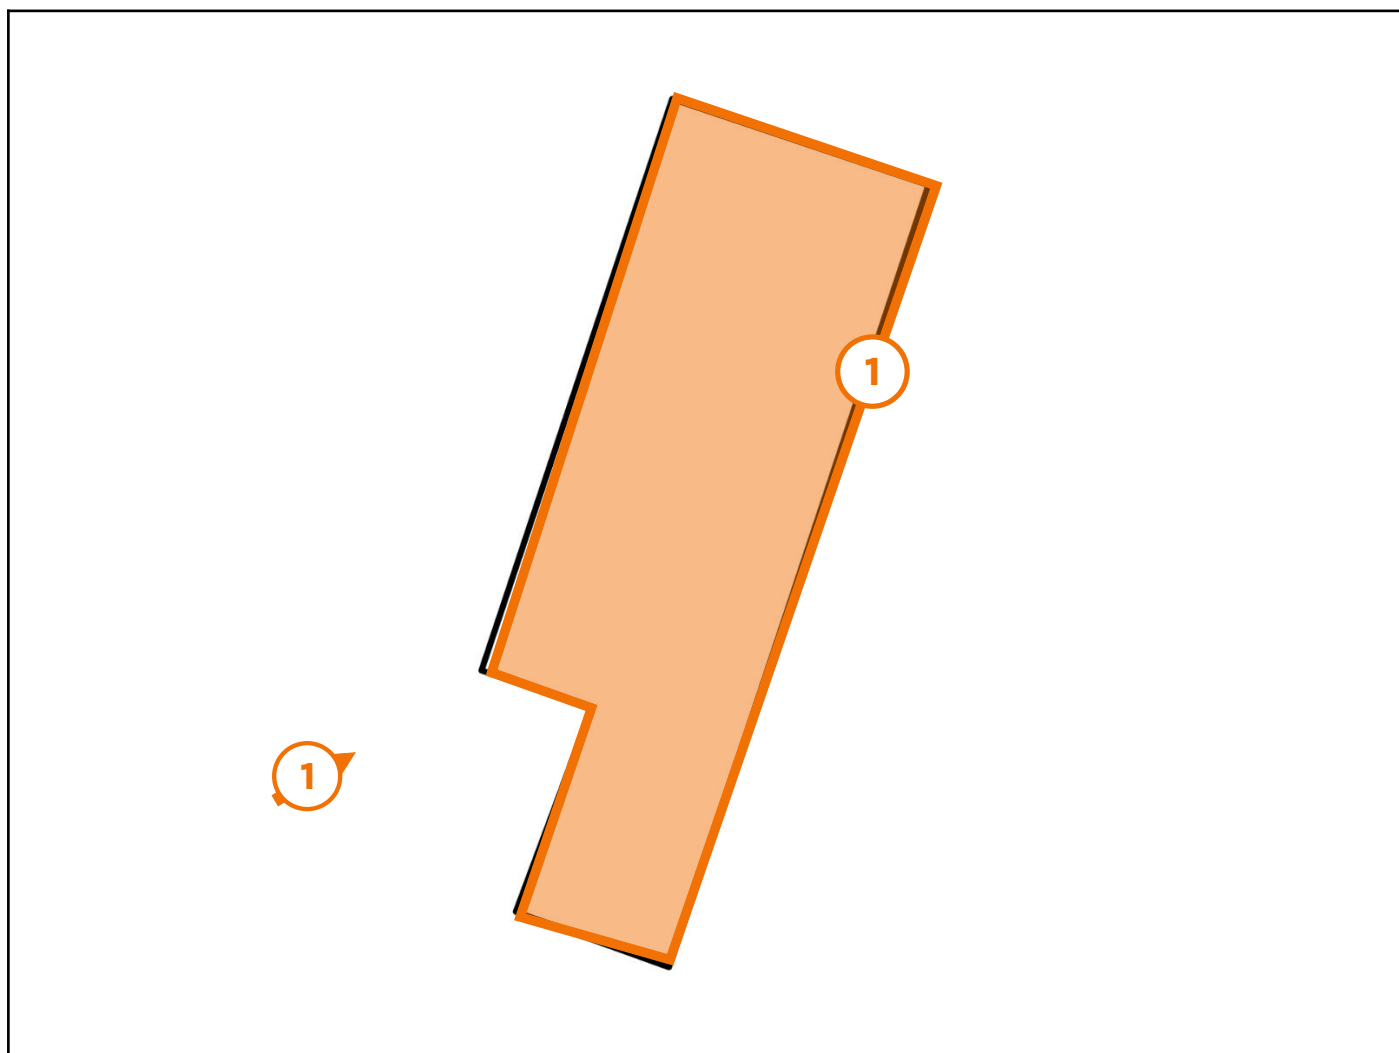
## Plan 3.2: werplaats dakenplan

| Beschrijving | Type | Actie |
|---|---|---|
| 1. Dak in golfplaten (cement) | Asbestmateriaal | <a href="#">Verwijderen</a> |

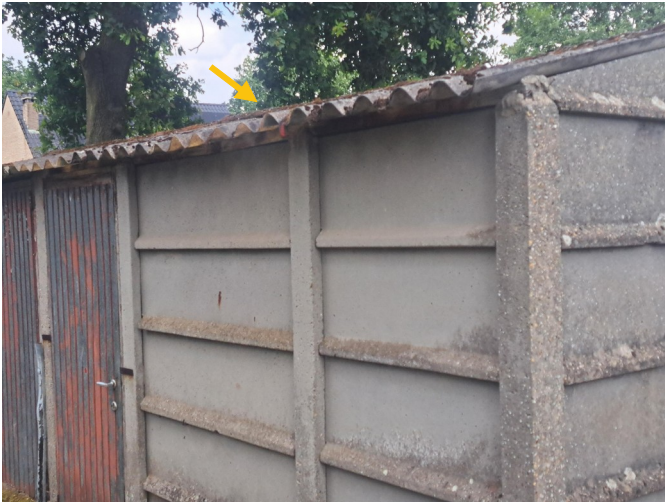
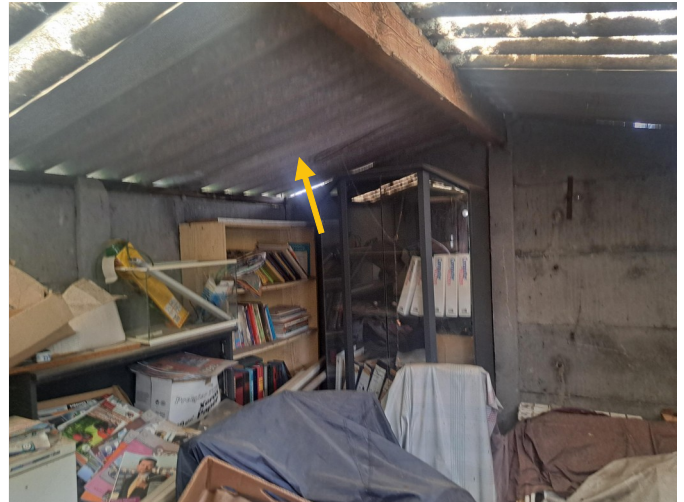
| Eindbeoordeling materiaalsrisico | Verhoogd materiaalsrisico en/of verhoogde kans op vezelvrijgave |

| Asbestsoort (vezeltype) | Crocidoliet aanwezig |
| Asbestconcentratie | Laag (< 50%) |
| Toestand van het materiaal | Licht beschadigd, licht verweerd. Intacte calciumsilicaatplaat of materiaal met categorie 3-gebondenheid |

| Beschrijving | Dak in golfplaten (cement) |
| Asbestmateriaal | Dak- en gevelbekleding - Golfplaat |
| Hoeveelheid (oppervlakte - aantal) | <ul style="list-style-type: none"> <li>• 16,00 m<sup>2</sup> - 1 stuk</li> <li>• 18,00 m<sup>2</sup> - 1 stuk</li> </ul> |

Verwijderen

- Verwijder dit asbestmateriaal zo snel mogelijk. Volg de toestand goed op.
- Hemelwater dat afspoelt van asbestcement daken of gevels kan asbestdeeltjes bevatten. Gebruik het enkel voor gesloten circuits (bv. spoelen toiletten). Reinig na het vervangen van het dak of de gevel de dakgoten en regenwaterput of -ton om asbesthoudend sediment of slib te verwijderen
- Voer bijkomende staalname(s) uit.

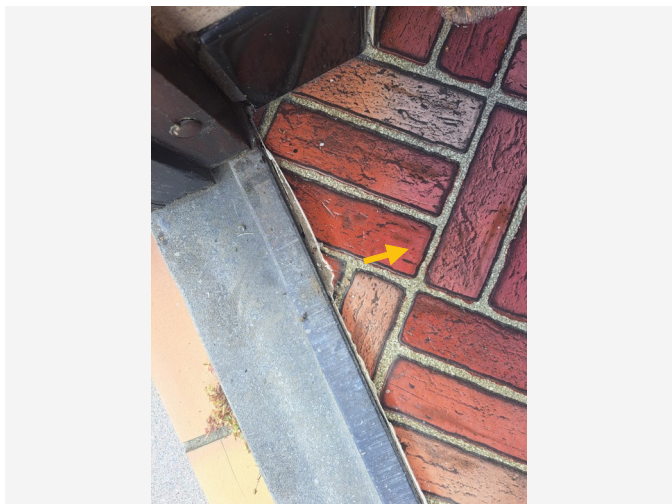
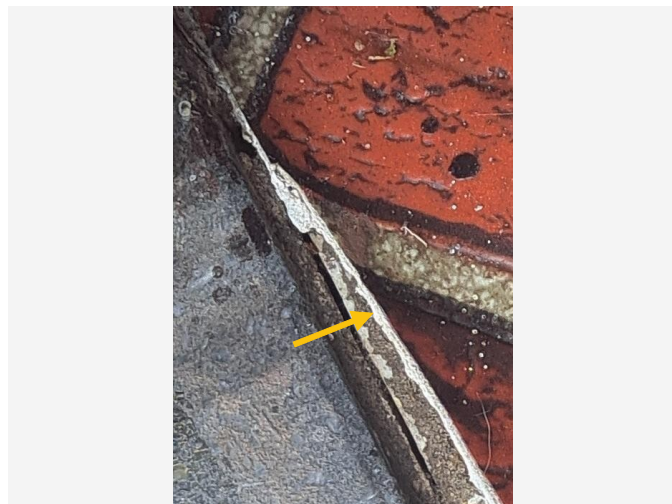
| Eindbeoordeling materiaalrisico | Laag materiaalrisico en/of verlaagde kans op vezelvrijgave |

| Gebondenheid | Categorie 2: niet-hechtgebonden met matrix |
| Asbestsoort (vezeltype) | Alleen chrysotiel aanwezig |
| Asbestconcentratie | Hoog ( $\geq 50\%$ ) |

| # | Type | Referentie | Resultaat |
|---|---|---|---|
| 2.1 | Puntmonster | g3044 | Chrysotiel |

| Beschrijving | Vinylvloer inkomhal |

Verwijderen

- Zorg voor een veilig beheer. Vermijd het beschadigen van het asbestmateriaal. Controleer de toestand jaarlijks op wijzigingen.

- Hermetische zone (erkend asbestverwijderaar) omdat het niet hechtgebonden is

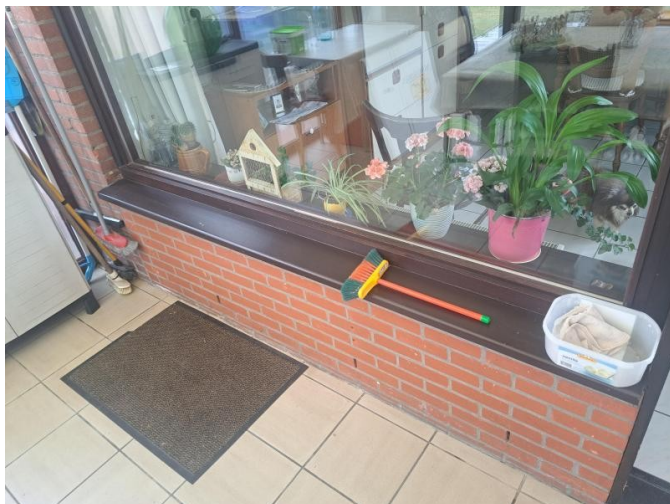
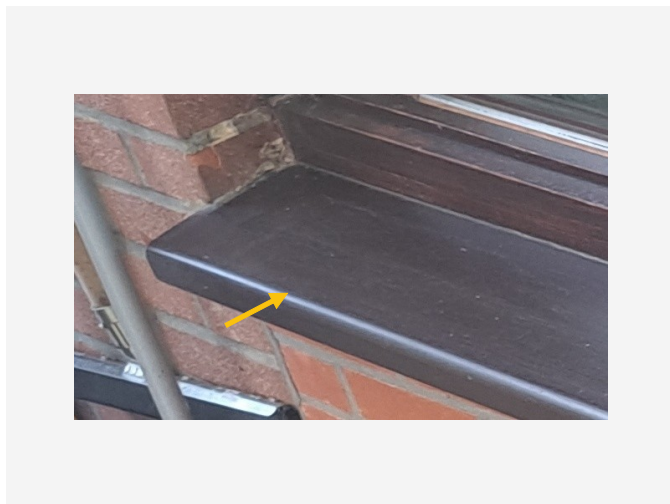
| Opmerking | De exacte lengte kan niet worden vastgesteld. |

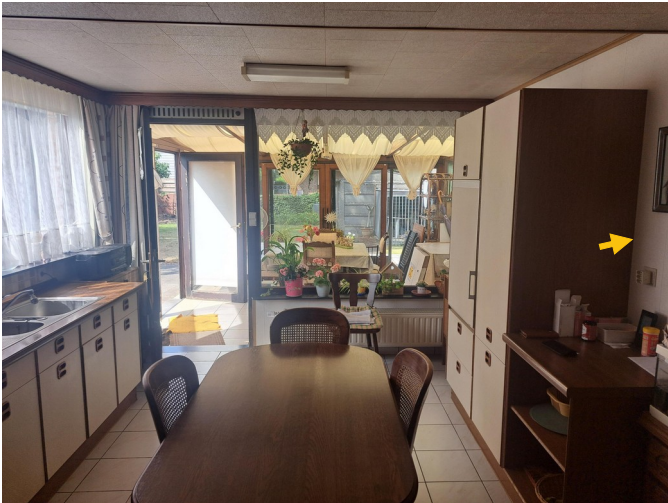
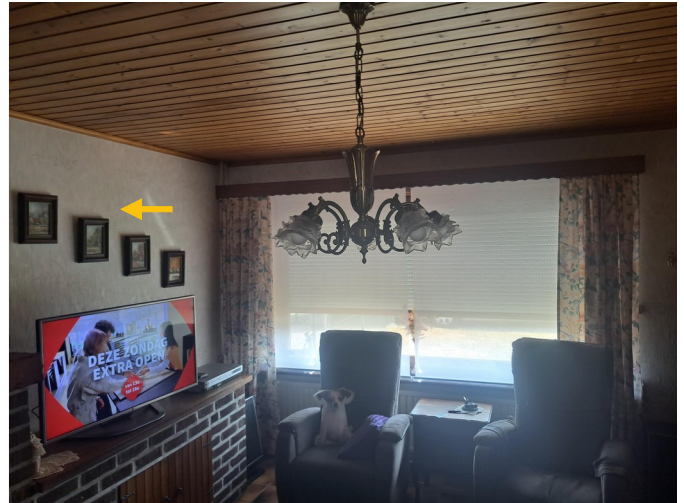
## Fiche 8: pleister wanden

Geen asbest

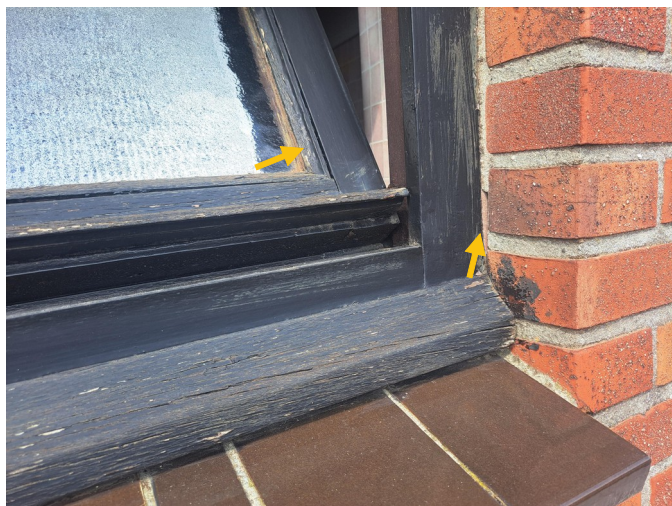
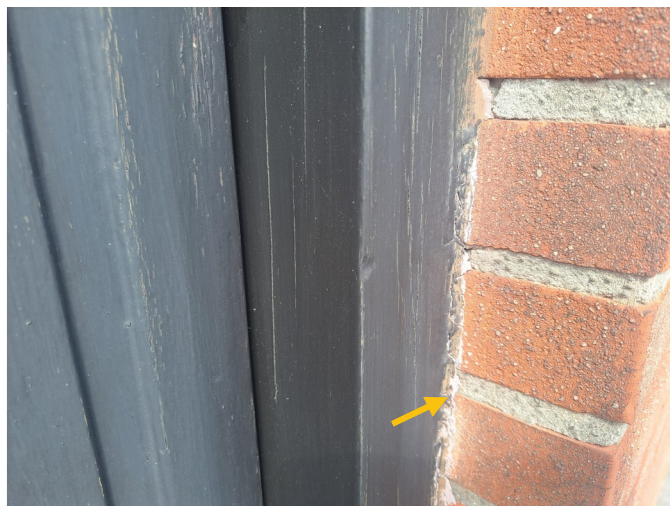
## Fiche 9: mastiek ramen

Geen asbest

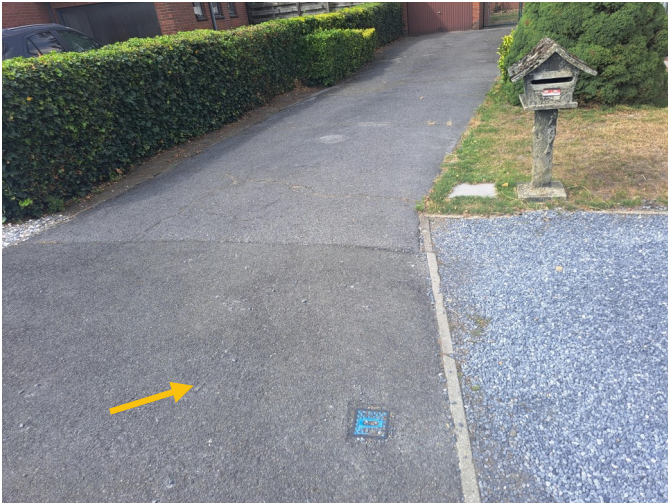
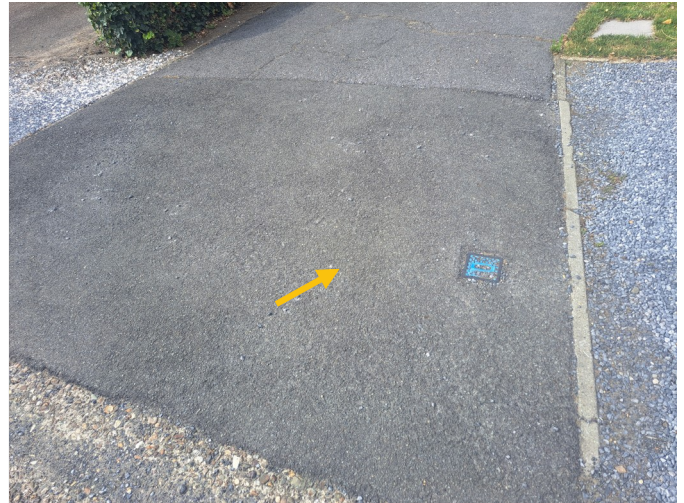
## Fiche 10: asfalt oprit

Geen asbest

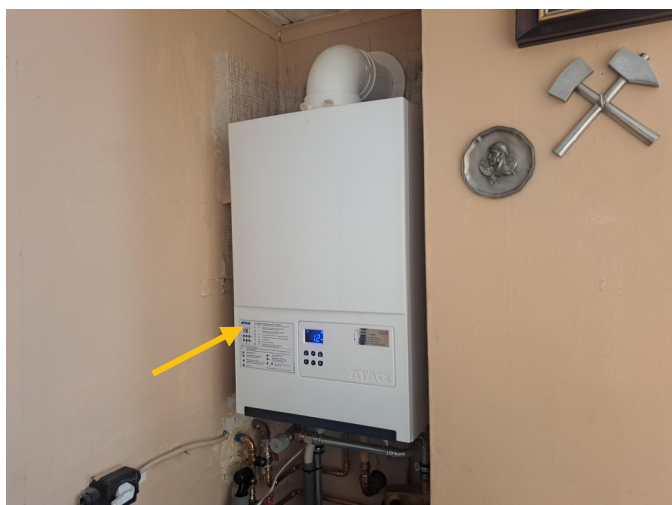
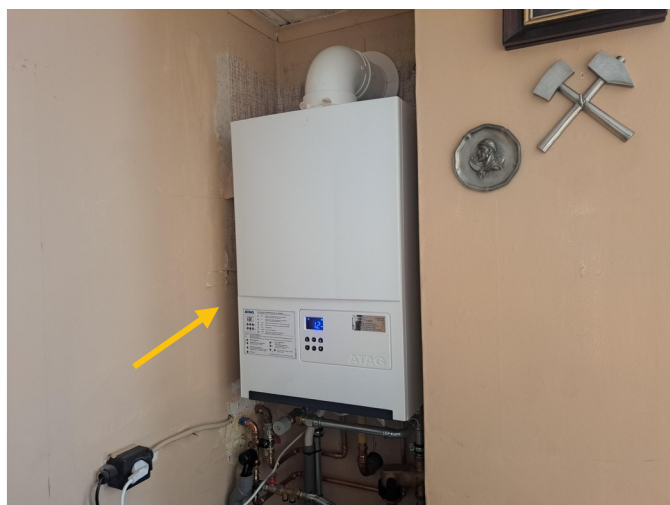
### Fiche 11: CV-brander (niet verdacht)

| Beschrijving | Notitie | Terug te vinden op plannen |
|---|---|---|
| Fiche 11: CV-brander (niet verdacht) | De CV-brander bevat geen asbestverdachte materialen. | Plan 1.2: nv1 |

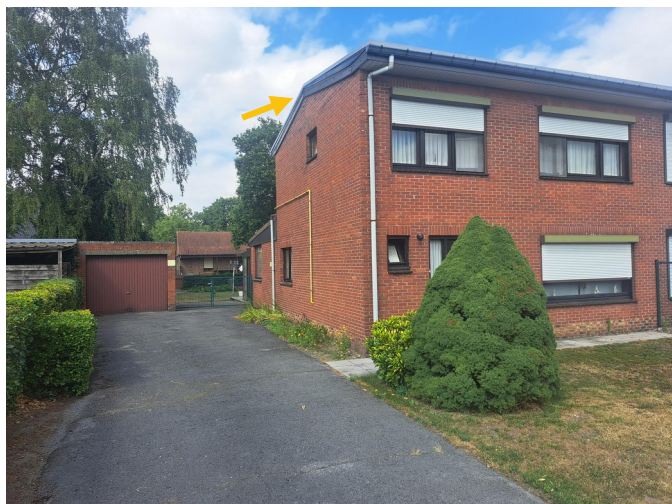
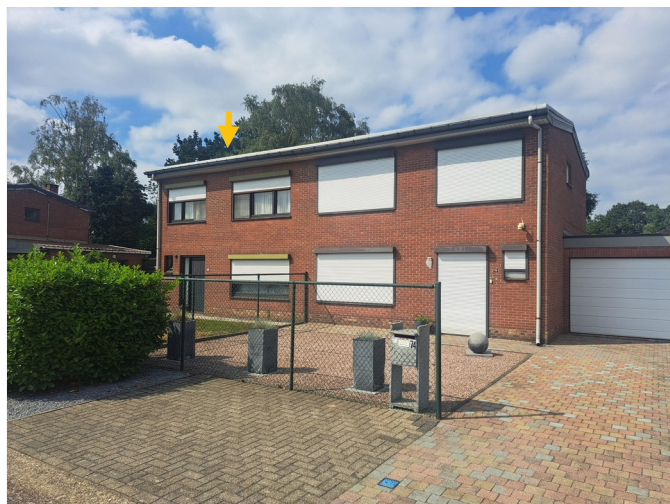
### Fiche 12: onderliggende roofinglagen onder staalplaten-dak

| Beschrijving | Notitie | Terug te vinden op plannen |
|---|---|---|
| Fiche 12: onderliggende roofinglagen onder staalplaten-dak | het zou kunnen dat er nog oude roofings onder de staalplaten liggen<br><br>dit later bij verwijdering eventueel laten testen op asbest | Plan 1.3: dakenplan |
