# Asbestinventarisat attest

Minnenhofstraat 17, 9400 Ninove

Attestnummer : 20251224-000195.000

**Niet-asbestveilig**

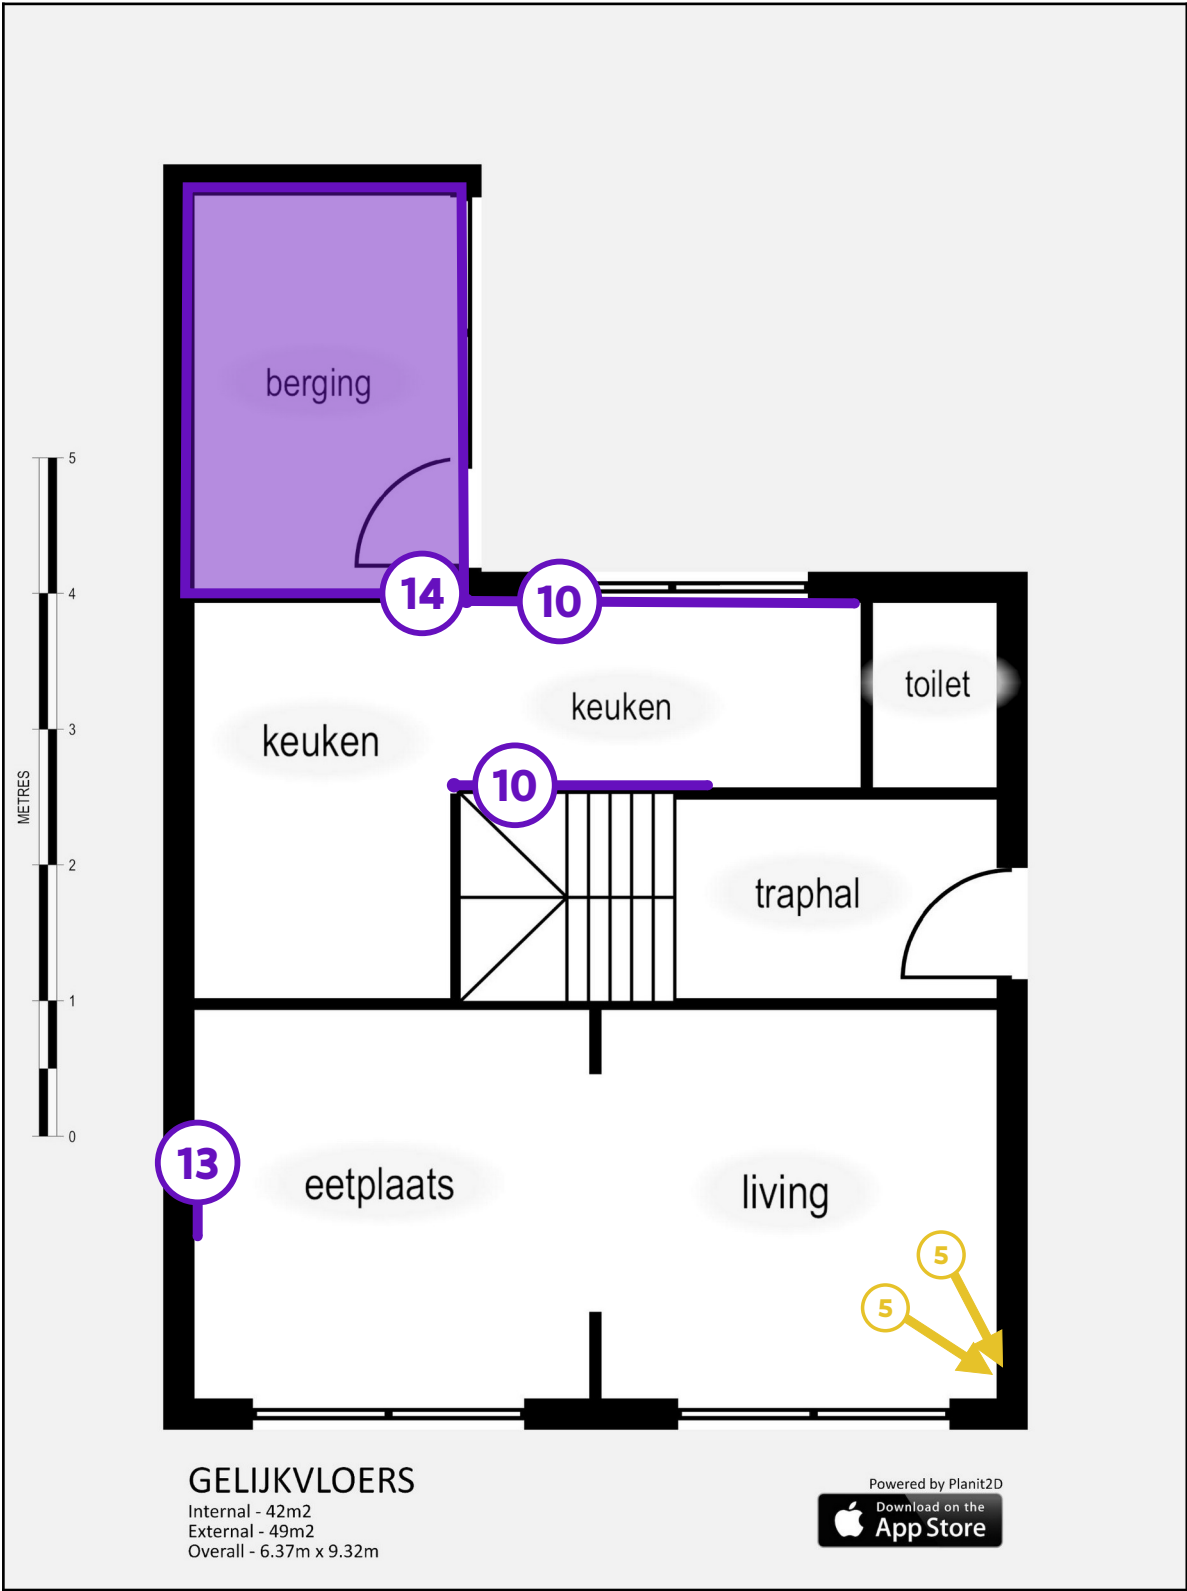
# Plan 1.2: gelijkvloers

| 5. bakeliet tellerkast en/of zekeringskast | Asbestmateriaal | Zorgvuldig beheren |

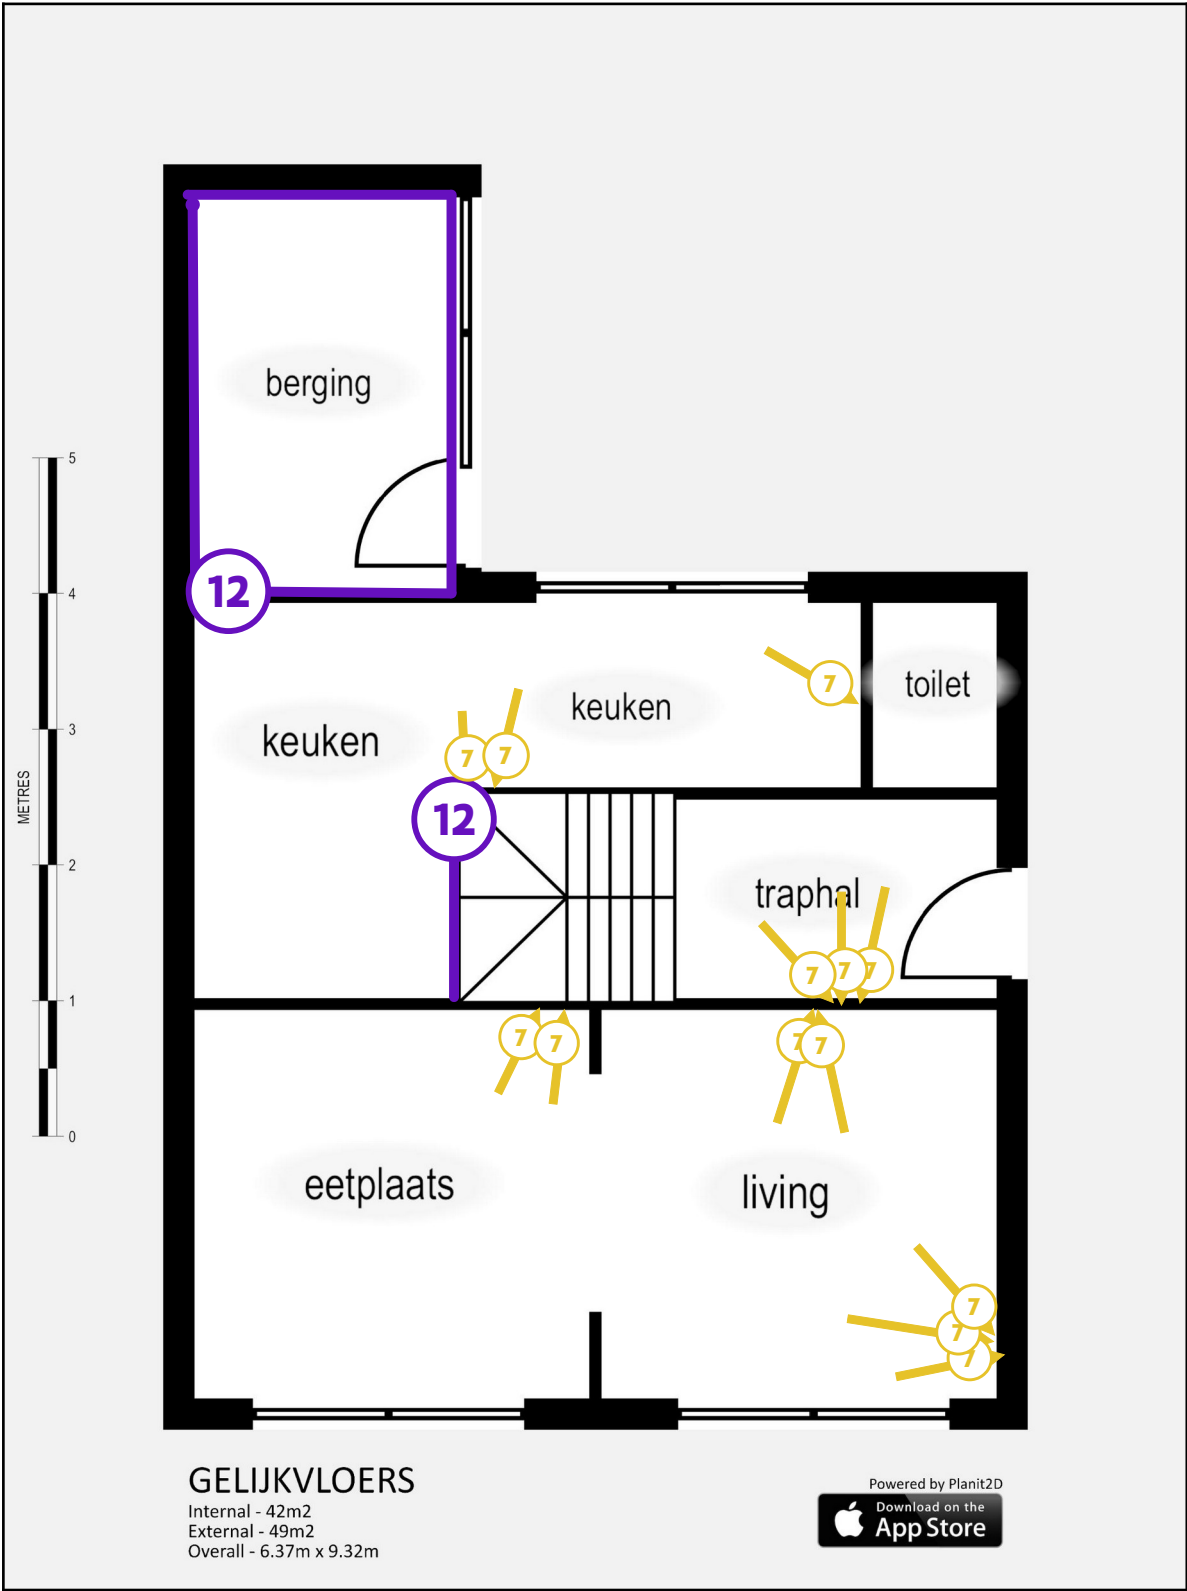
# Plan 1.3: gelijkvloers

| 7. bakeliet stopcontacten, lichtarmaturen en/of schakelaars | Asbestmateriaal | Zorgvuldig beheren |

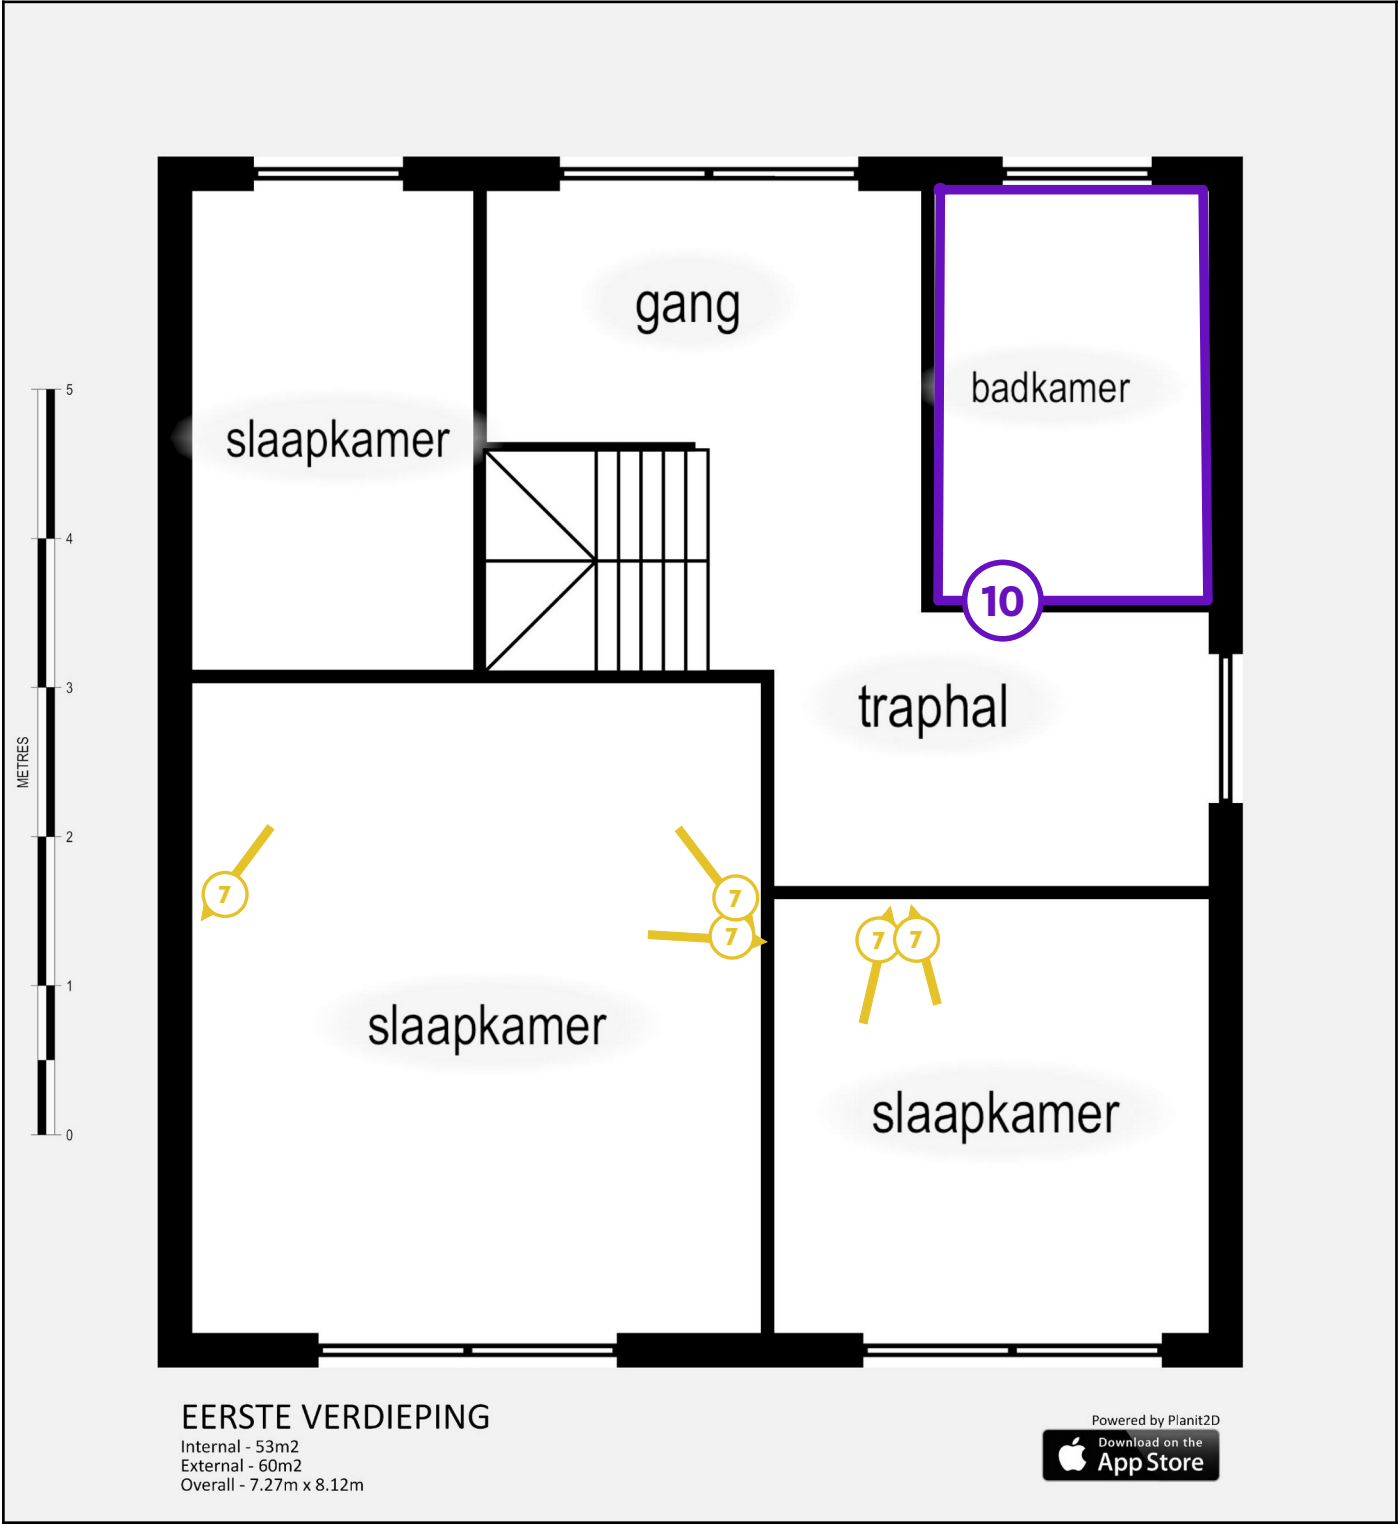
# Plan 1.8: 1 verdiep

| 7. bakeliet stopcontacten, lichtarmaturen en/of schakelaars | Asbestmateriaal | Zorgvuldig beheren |

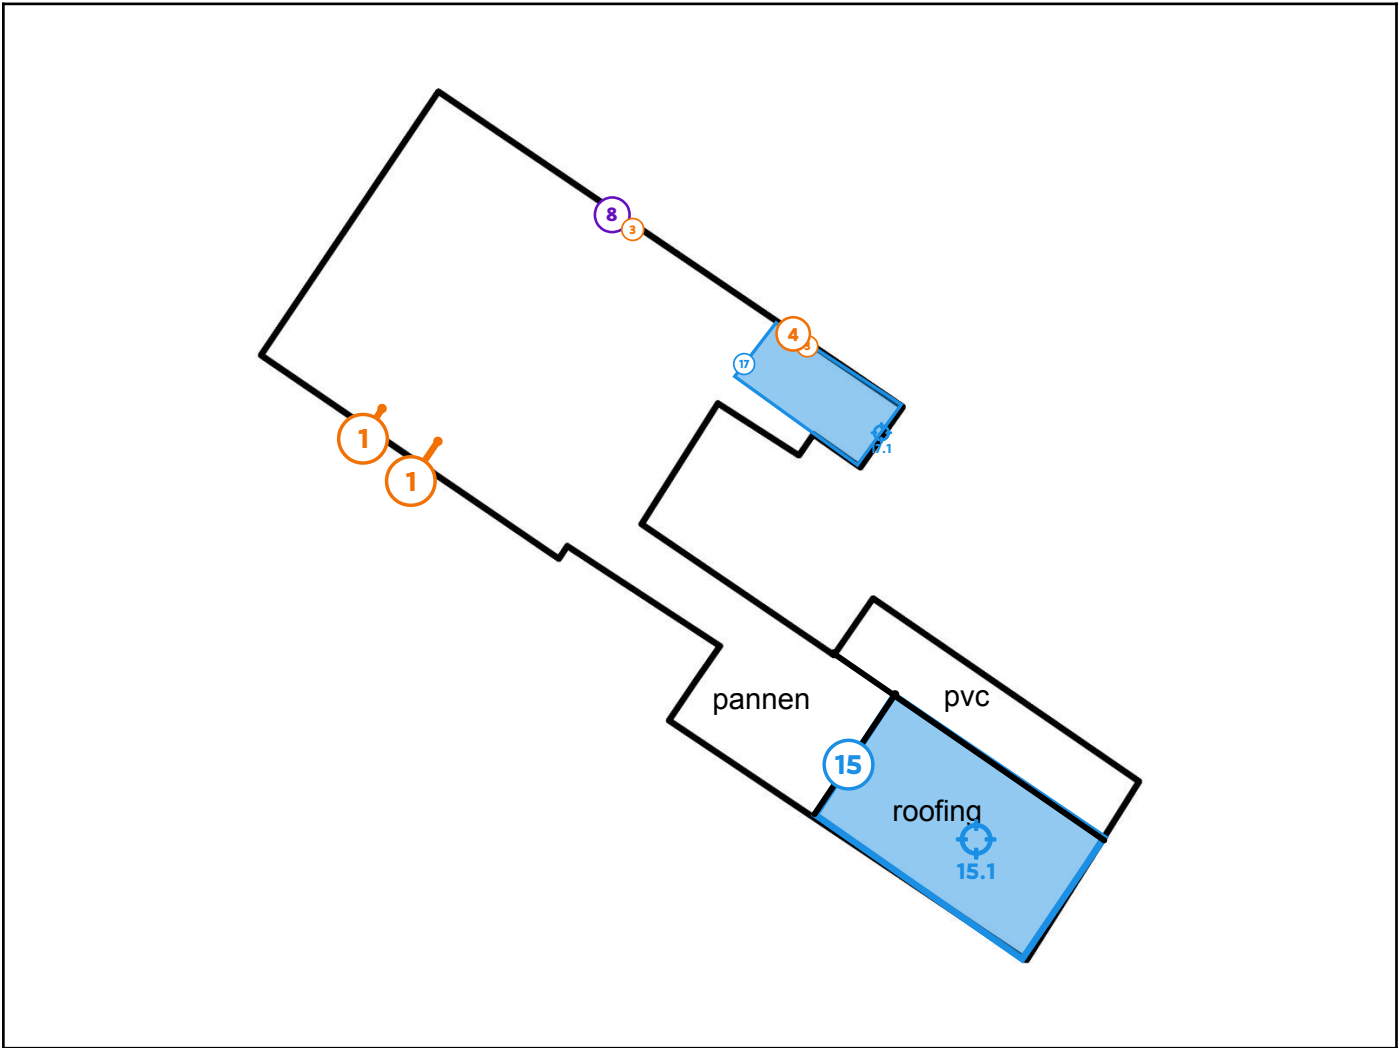
# Plan 1.10: dak

| Beschrijving | Type | Actie |
|---|---|---|
| 1. dakleien uit asbestcement | Asbestmateriaal | Verwijderen |
| 3. schouwhoed | Asbestmateriaal | Verwijderen |
| 4. rookgaskanaal uit asbestcement | Asbestmateriaal | Verwijderen |
| 8. schoorsteen | Beperking | - |

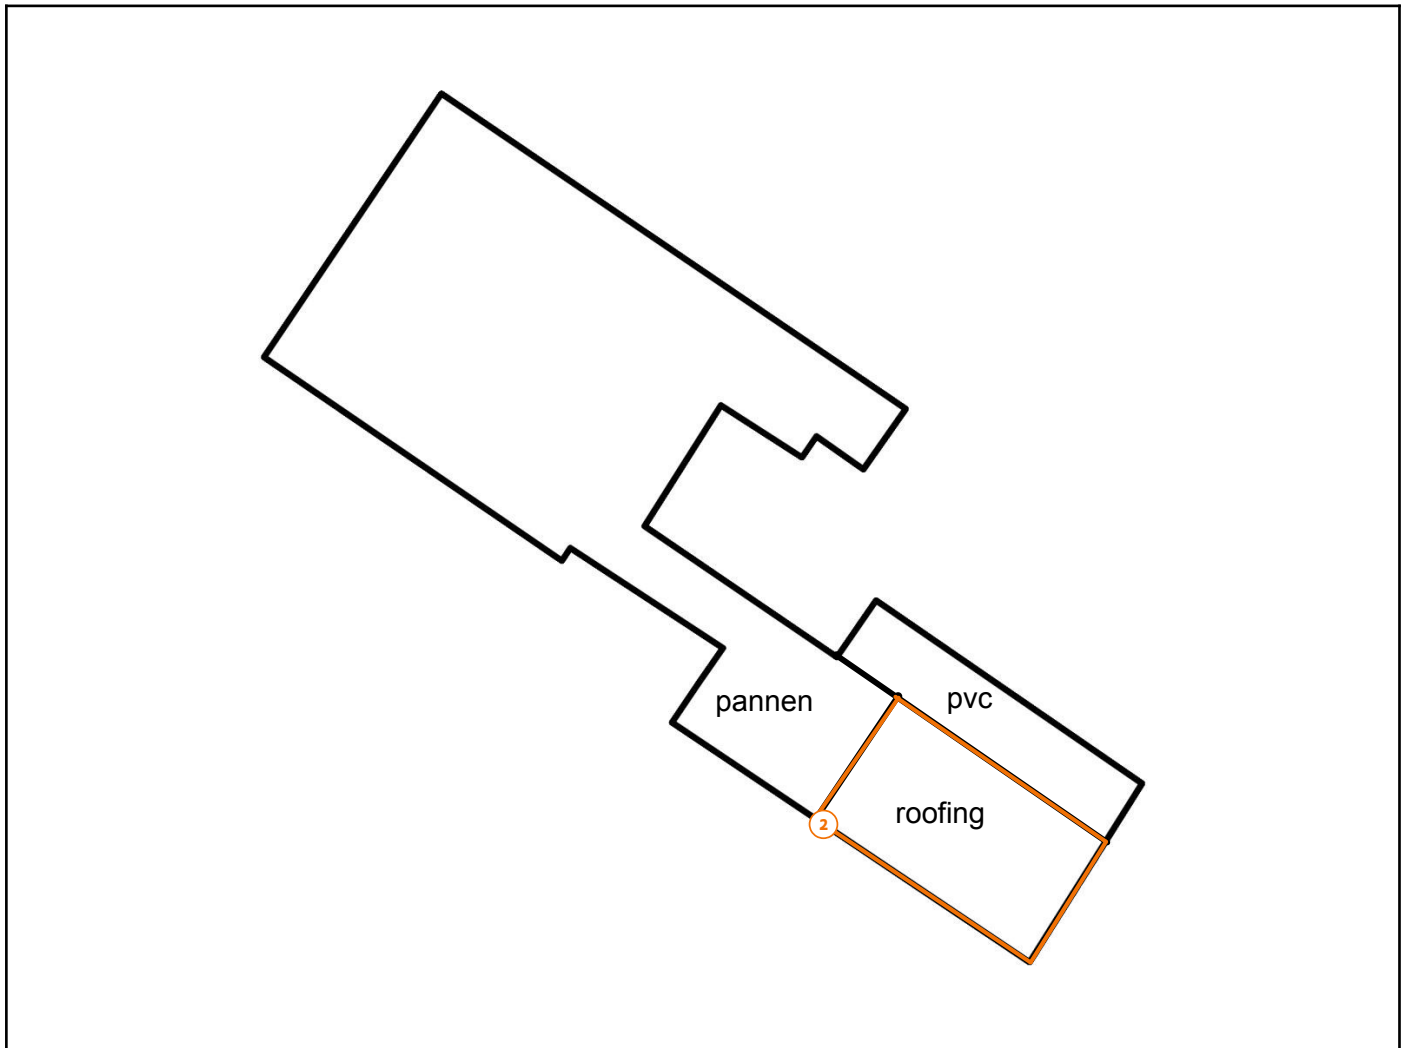
## Plan 1.11: dak

| Beschrijving | Type | Actie |
|---|---|---|
| 2. deksteen of vensterbank | Asbestmateriaal | <a href="#">Verwijderen</a> |

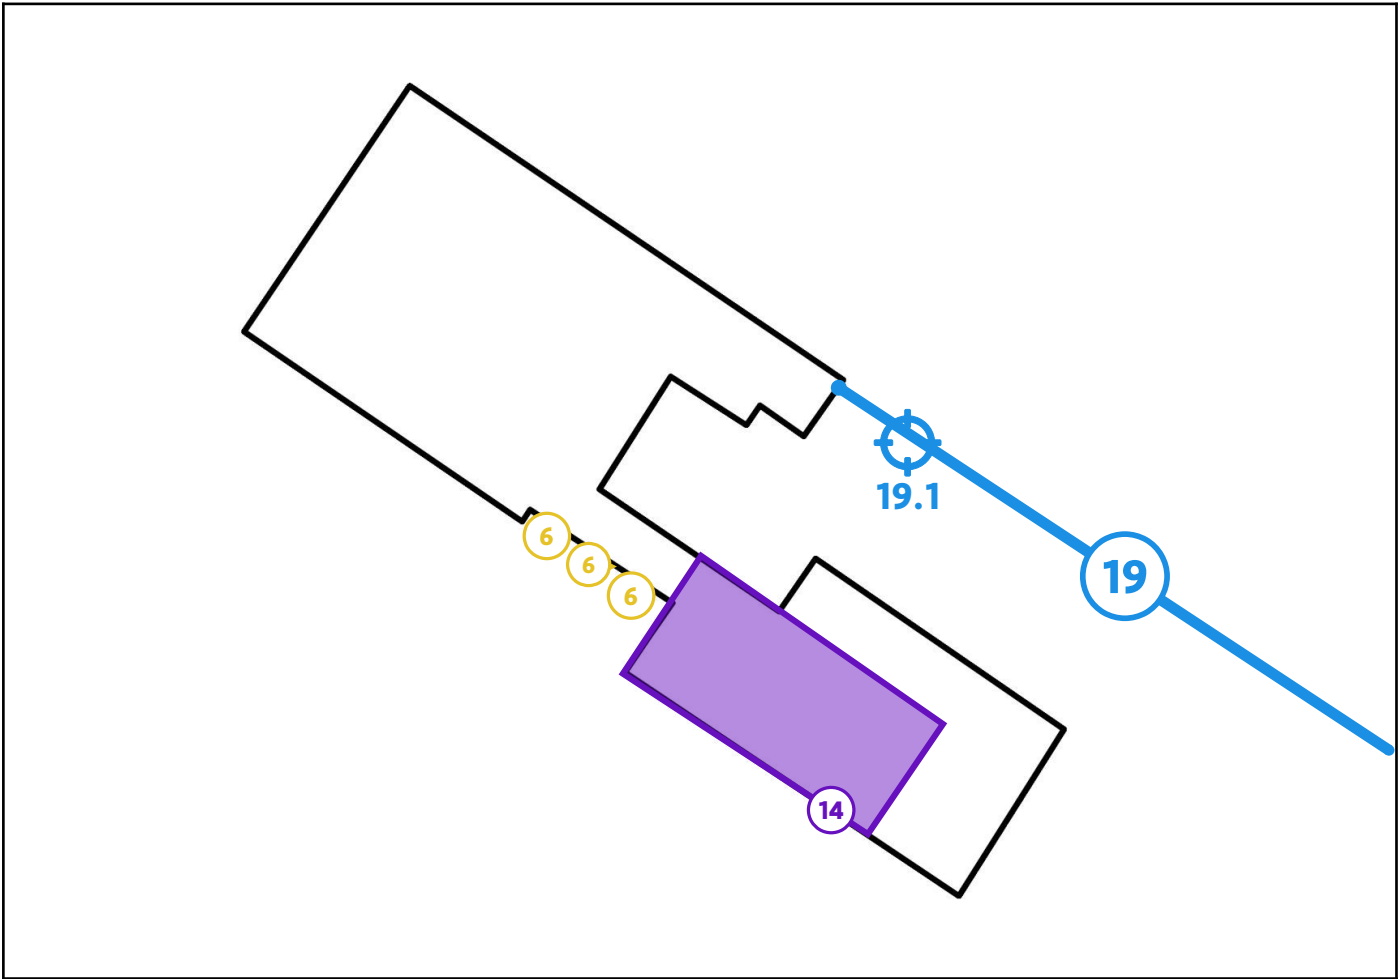
# Plan 1.12: Hoofdgebouw plan

| Beschrijving | Type | Actie |
|---|---|---|
| 6. steunzuil in asbestcement | Asbestmateriaal | Zorgvuldig beheren |

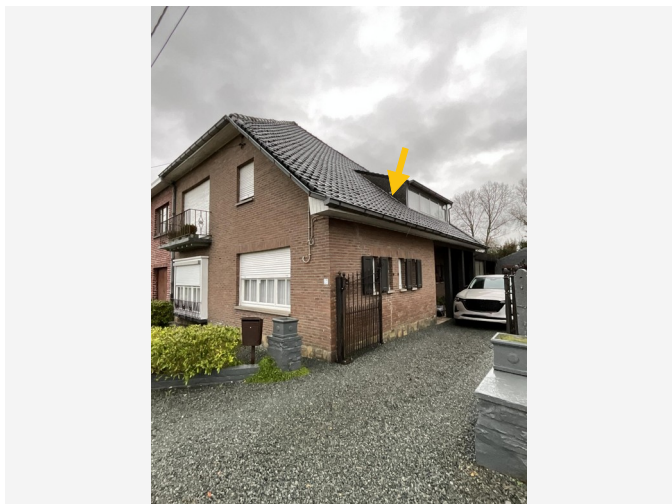
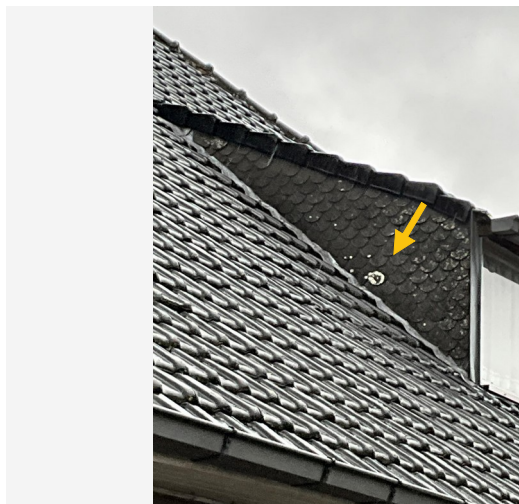
Het asbestmateriaal valt onder de mijlpaal van 2034.

| Eindbeoordeling materiaalrisico | Verhoogd materiaalrisico en/of verhoogde kans op vezelvrijgave |

| Asbestsoort (vezeltype) | Crocidoliet aanwezig |
| Toestand van het materiaal | Matig beschadigd, matig verweerd |

| Beschrijving | dakleien uit asbestcement |
| Opmerking | <p>oppervlakte is een berendeneerde schatting , aan deze oppervlakte worden geen rechten verleend</p> <p>aanwezig op zijanten dakkapel</p> <p>Er werd om economische reden geen staal genomen. opdrachtgever begrijpt dat daarom moet worden aangenomen dat deze toepassing asbest bevat, tot tegendeel wordt bewezen.</p> |

- Verwijder dit asbestmateriaal zo snel mogelijk. Volg de toestand goed op.
- Hemelwater dat afspoelt van asbestcement daken of gevels kan asbestdeeltjes bevatten. Gebruik het enkel voor gesloten circuits (bv. spoelen toiletten). Reinig na het vervangen van het dak of de gevel de dakgoten en regenwaterput of -ton om asbesthoudend sediment of slib te verwijderen

- Eenvoudige handelingen: mag via doe-het-zelf of door werknemer(s) met opleidingsattest eenvoudige handelingen  
Bij het verwijderen van asbesthoudende leien is het essentieel om veilig te werk te gaan. Particulieren mogen zelf asbesthoudende materialen verwijderen tot een oppervlakte van 35 vierkante meter. Voor grotere oppervlaktes of bij twijfel is het aanbevolen dit werk over te laten aan een aannemer met een opleidingsattest voor eenvoudige handelingen. Hieronder volgt een handleiding voor het veilig verwijderen van gevelleien, met speciale aandacht voor het voorkomen van breuk:

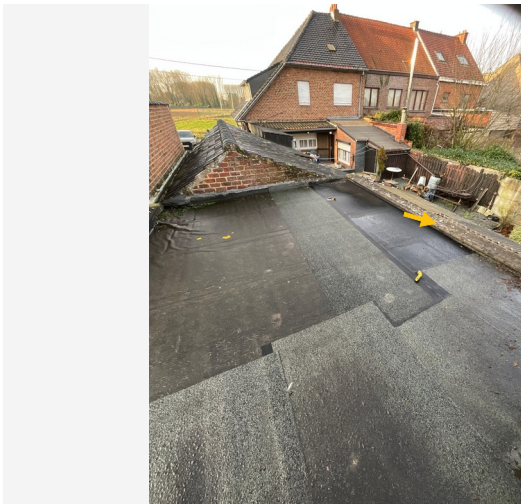
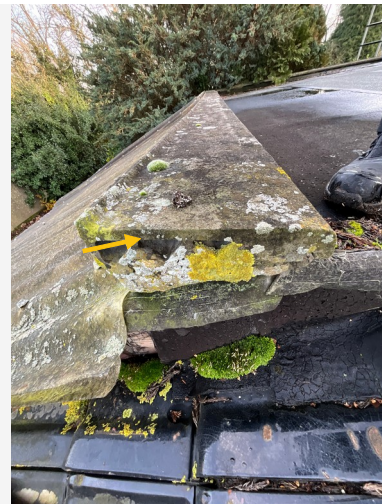
Het asbestmateriaal valt onder de mijlpaal van 2040.

| Eindbeoordeling materiaalrisico | Verhoogd materiaalrisico en/of verhoogde kans op vezelvrijgave |

| Opmerking | de oppervlakte en dikte is een beredeneerde schatting, waaraan geen rechten worden verleend<br><br>betreft 25 lm |

- Verwijder dit asbestmateriaal zo snel mogelijk. Volg de toestand goed op.
- Hemelwater dat afspoelt van asbestcement daken of gevels kan asbestdeeltjes bevatten. Gebruik het enkel voor gesloten circuits (bv. spoelen toiletten). Reinig na het vervangen van het dak of de gevel de dakgoten en regenwaterput of -ton om asbesthoudend sediment of slib te verwijderen
- Voer bijkomende staalname(s) uit.

- Eenvoudige handelingen: mag via doe-het-zelf of door werknemer(s) met opleidingsattest eenvoudige handelingen  
Deze zijn verlijmd maar vaak gewoon in de mortel gelegd.

De onderliggende mortel loskappen volstaat om deze ornamenten in zijn geheel te kunnen verwijderen zonder te breken.

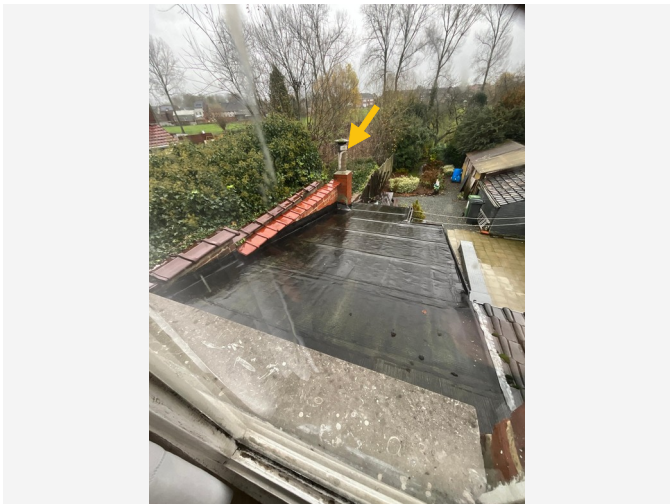
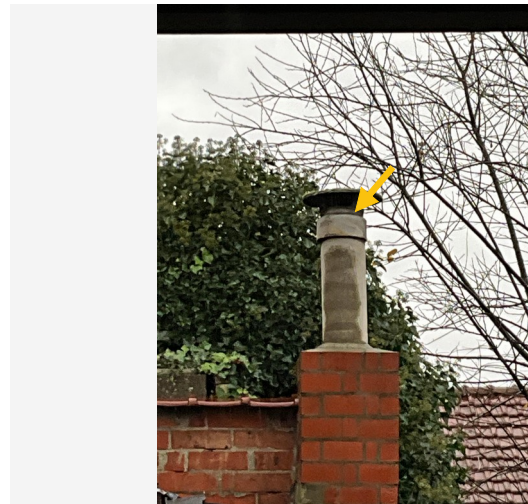
| Opmerking | <p>gewicht is indicatief</p> <p>aanwezig op achterbouw en hoofddak</p> |

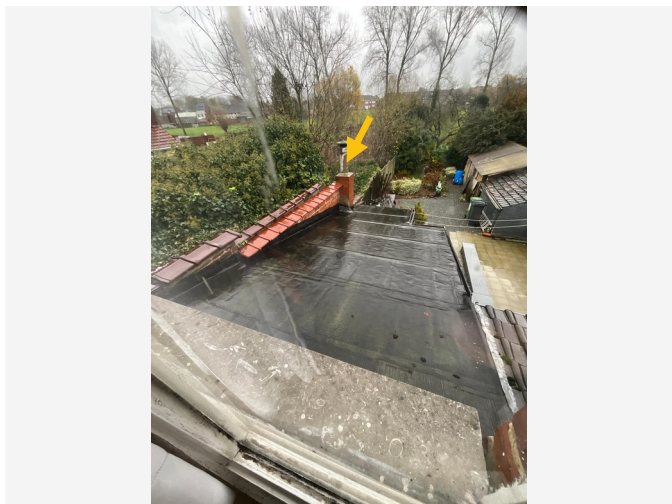
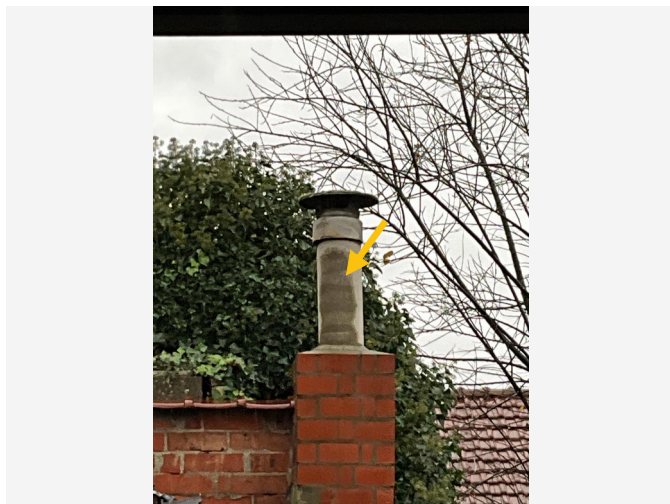
| Opmerking | de oppervlakte en dikte is een beredeneerde schatting waaraan geen rechten worden verleend<br><br>aanwezig op achterbouw |

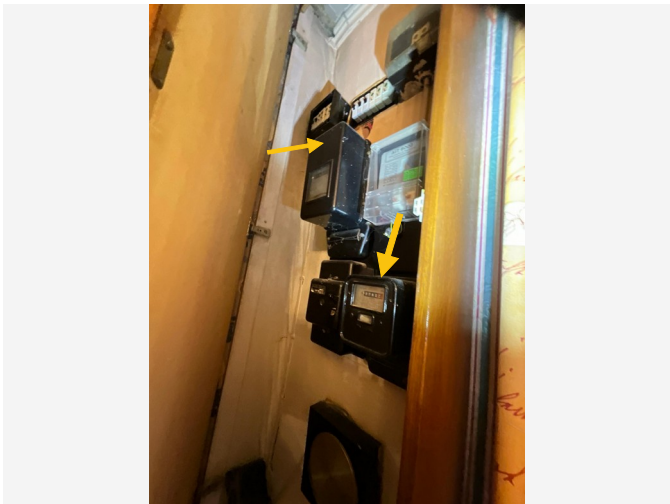
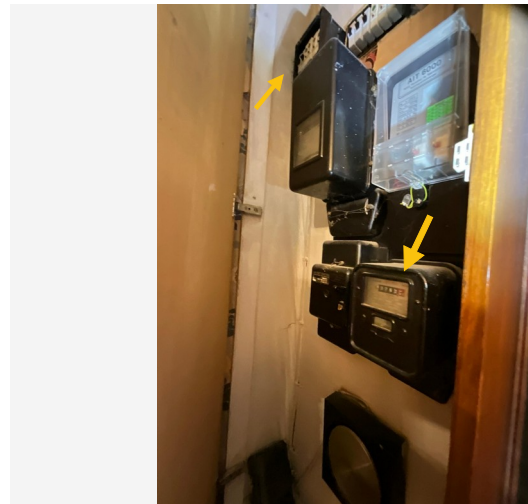
| Opmerking | <p>kasten kunnen prive-eigendom zijn maar ook soms behoren aan de nutsmaatschappij</p> <p>aanwezig in living - 2st</p> |

Nat werken: zet elektriciteit af en bevochtig het gebied rond het armatuur om het vrijkomen van stof te minimaliseren. Dit vermindert de kans dat asbestvezels in de lucht komen.

Voorzichtig demonteren: Gebruik gereedschap dat minimale schade en verstoring veroorzaakt. Tril- en slagwerktuigen zijn te vermijden omdat deze de verspreiding van asbestvezels in de lucht kunnen bevorderen.

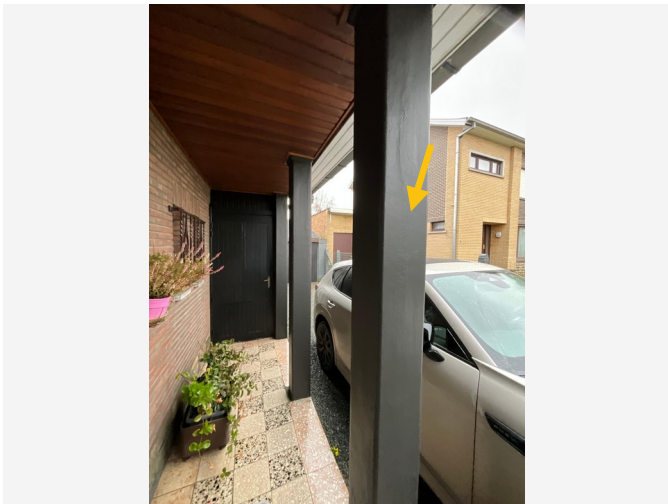
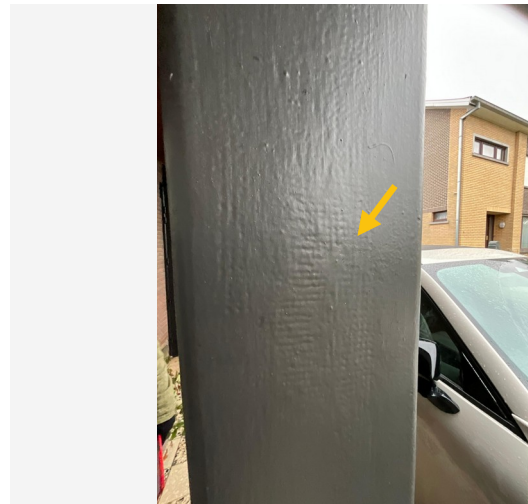
| Identificatiemethode | <p>De asbestdeskundige beoordeelt het materiaal als asbestverdacht en dus asbesthoudend, en dit zonder monstername.</p> <p>Motivatie: De monstername brengt andere schade aan dan schade die inherent is aan de monstername.</p> |

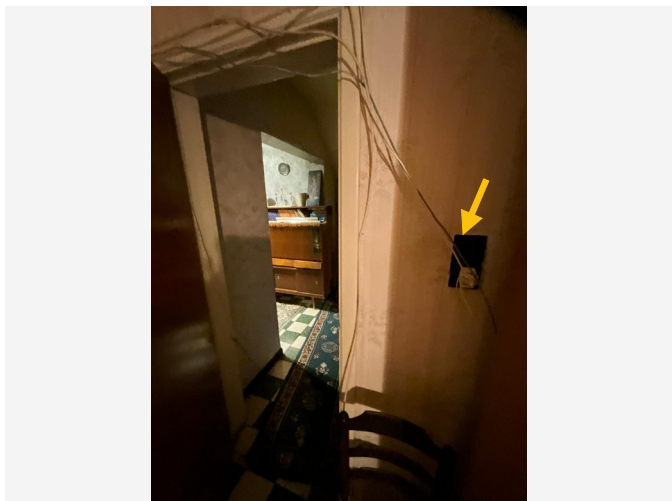
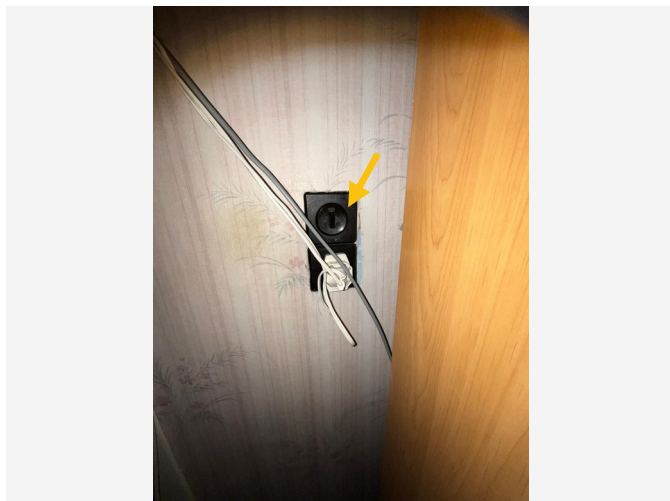
## Fiche 7: bakeliet stopcontacten, lichtarmaturen en/of schakelaars

| Identificatiemethode | <p>De asbestdeskundige beoordeelt het materiaal als asbestverdacht en dus asbesthoudend, en dit zonder monstername.</p> <p>Motivatie: De monstername brengt andere schade aan dan schade die inherent is aan de monstername.</p> |
| Opmerking | <p>bakeliet kan een klein percentage asbest bevatten, enkel via destructieve staalname kan dit uitgewezen worden</p> <p>gezien de non-destructieve aard van deze inventaris kon deze toepassing niet beschadigd worden</p> <p>aanwezig op gelijkvloers - 13st</p> <p>op 1 verdiep - 5st</p> |

Nat werken: zet elektriciteit af en bevochtig het gebied rond het armatuur om het vrijkomen van stof te

Voorzichtig demonteren: Gebruik gereedschap dat minimale schade en verstoring veroorzaakt. Tril- en slagwerkzeugen zijn te vermijden omdat deze de verspreiding van asbestvezels in de lucht kunnen bevorderen.
