# Asbestinventarisatetest

Driemasterstraat 21, 9000 Gent

Attestnummer : 20240528-000261.000

## Zone 1: Hoofdgebouw

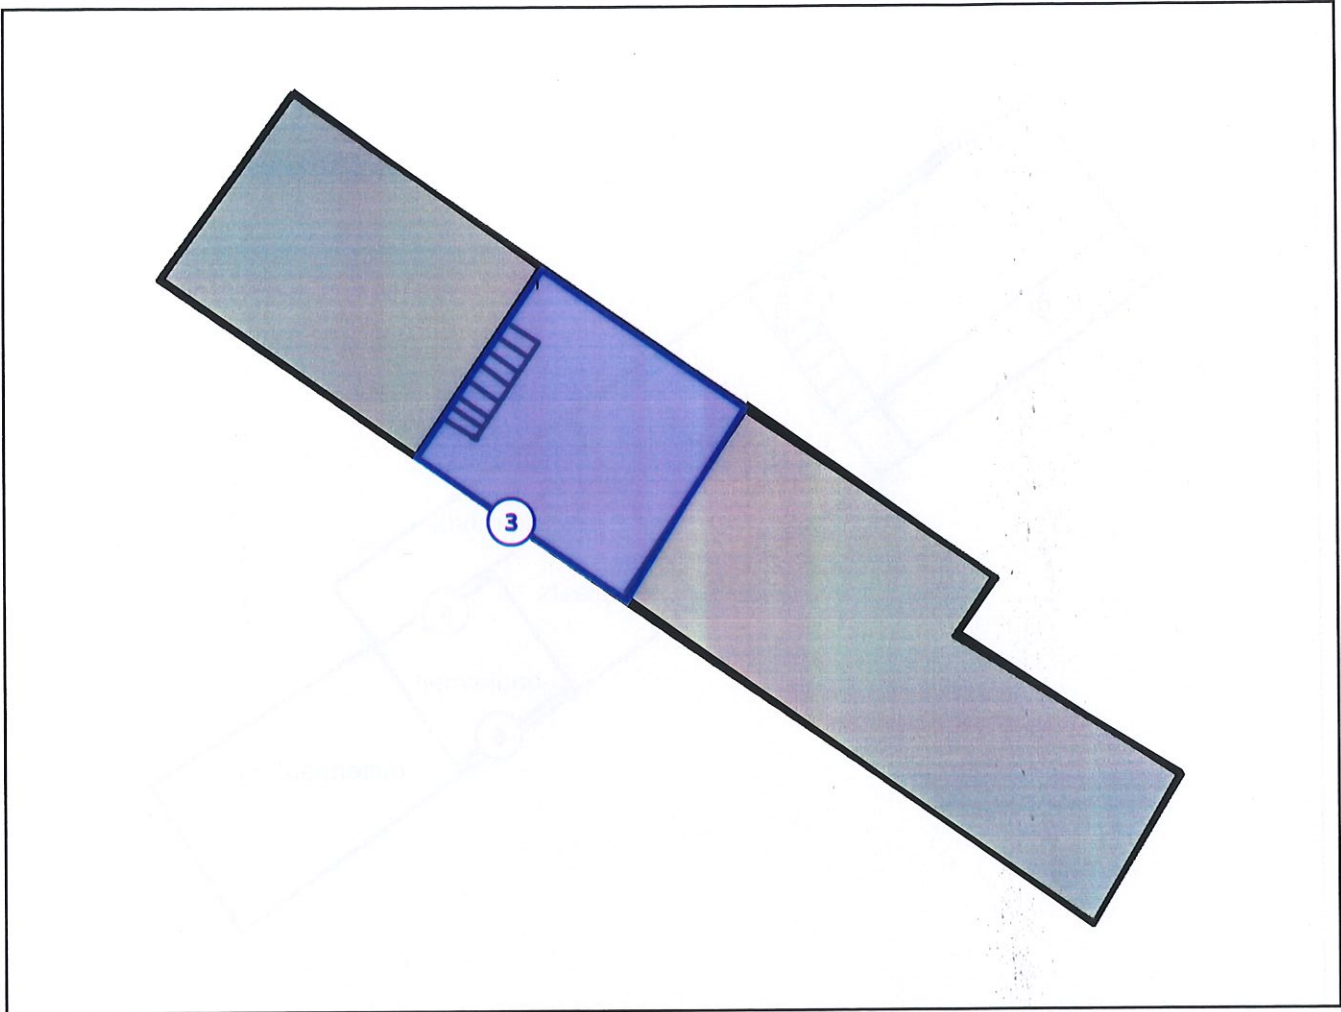
# Plan 1.1: Kelder

| Beschrijving | Type | Actie |
|---|---|---|
| 3. Kelder staat onder water en is niet toegankelijk | Beperking | - |

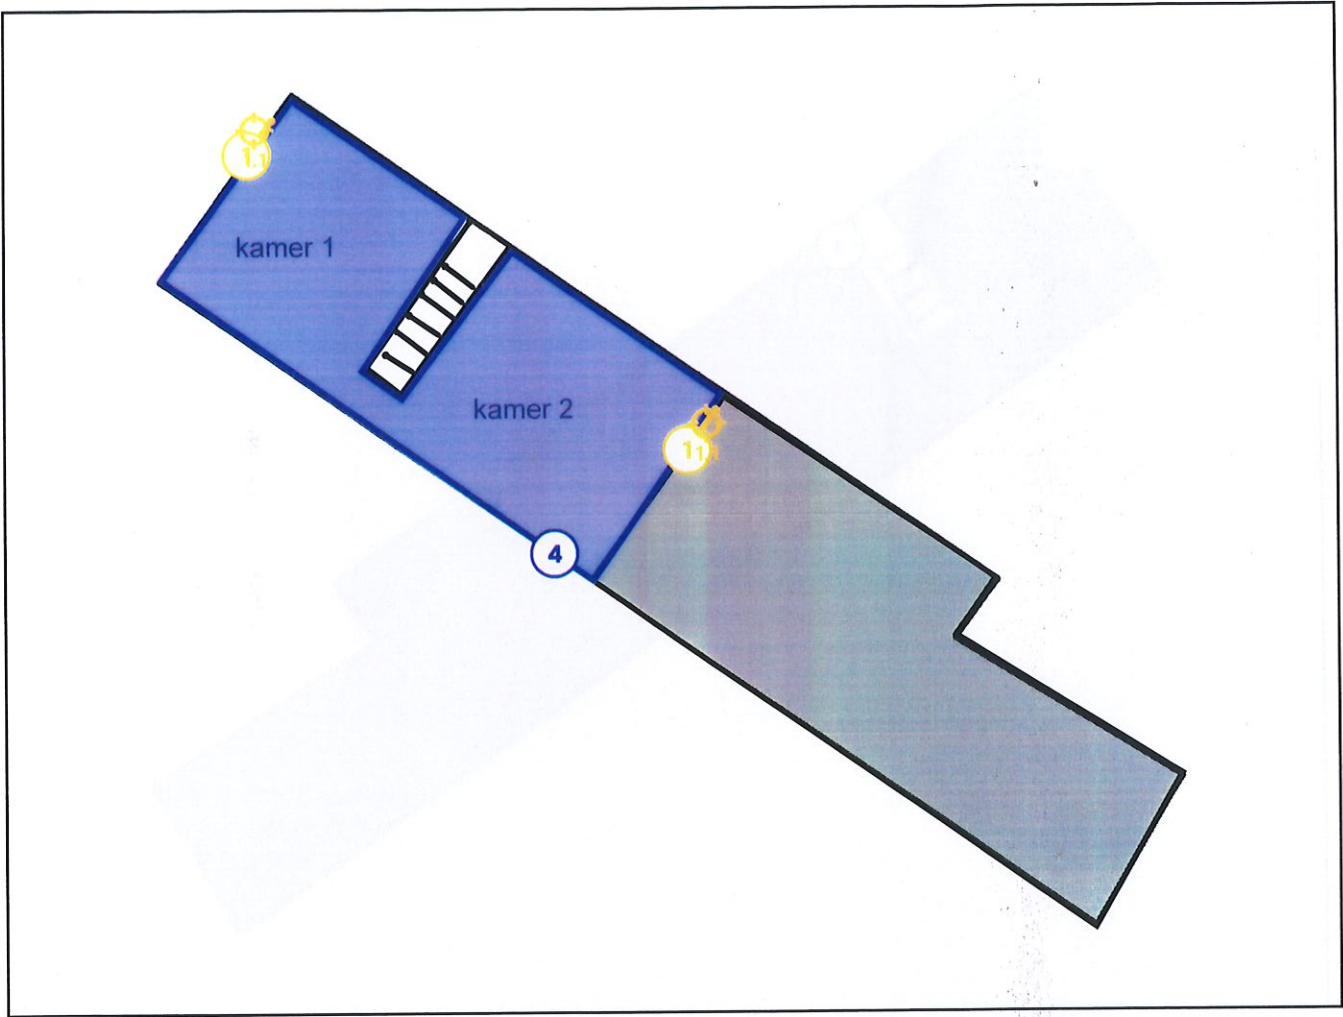
### Plan 1.3: 1ste verdiep

| Beschrijving | Type | Actie |
|---|---|---|
| 1. Mastiek ramen | Asbestmateriaal | Zorgvuldig beheren |
| 4. Vloerzeil slaapkamers is niet-asbesthoudend | Advies | - |

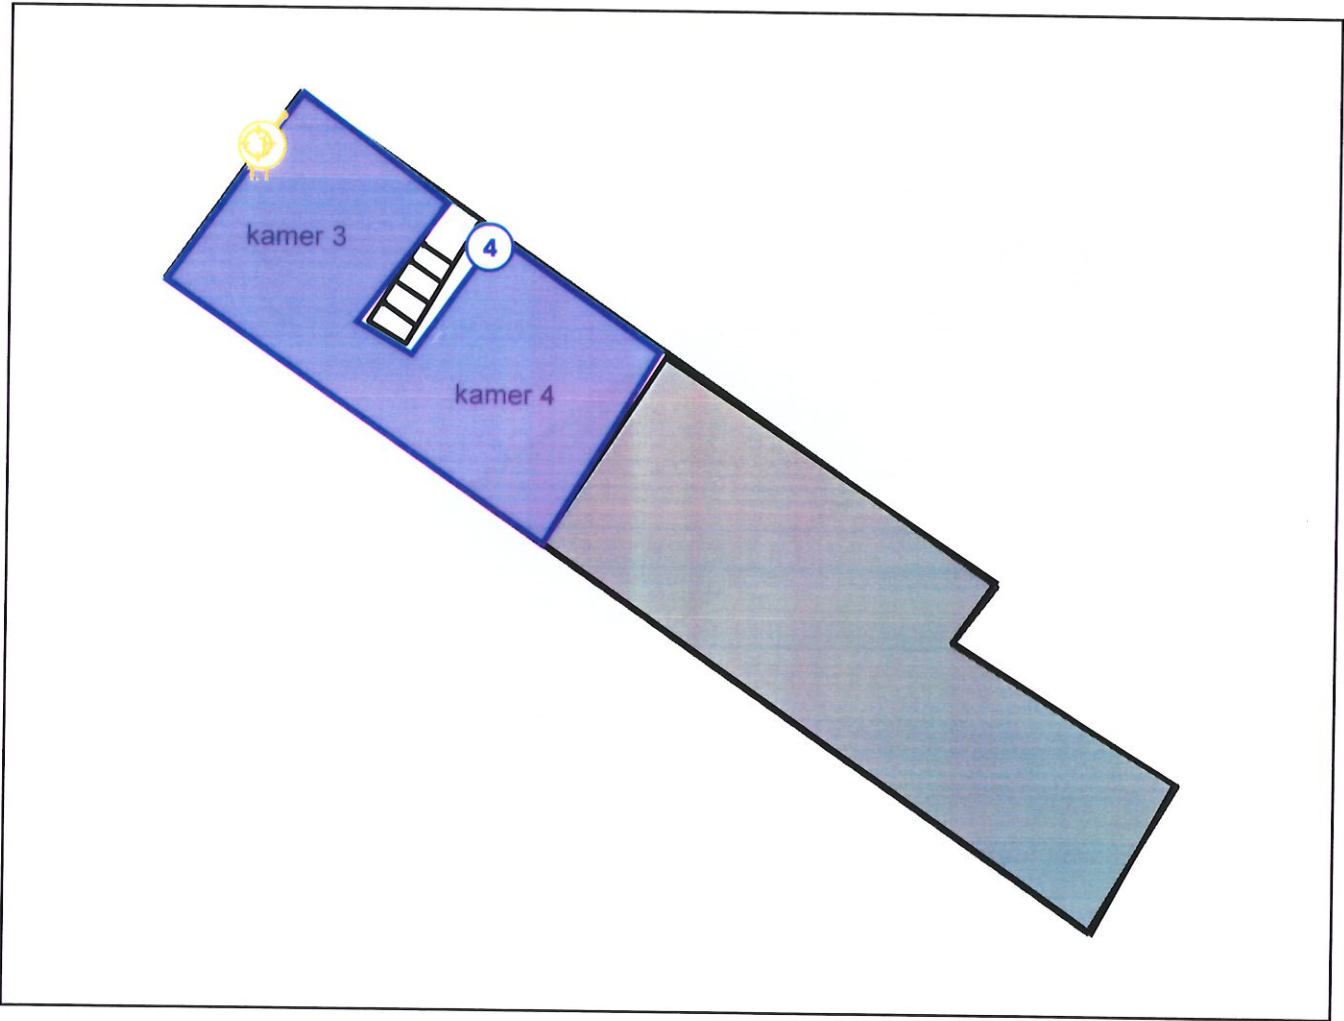
# Plan 1.4: 2e verdiep

| Beschrijving | Type | Actie |
|---|---|---|
| 1. Mastiek ramen | Asbestmateriaal | Zorgvuldig beheren |
| 4. Vloerzeil slaapkamers is niet-asbesthoudend | Advies | - |

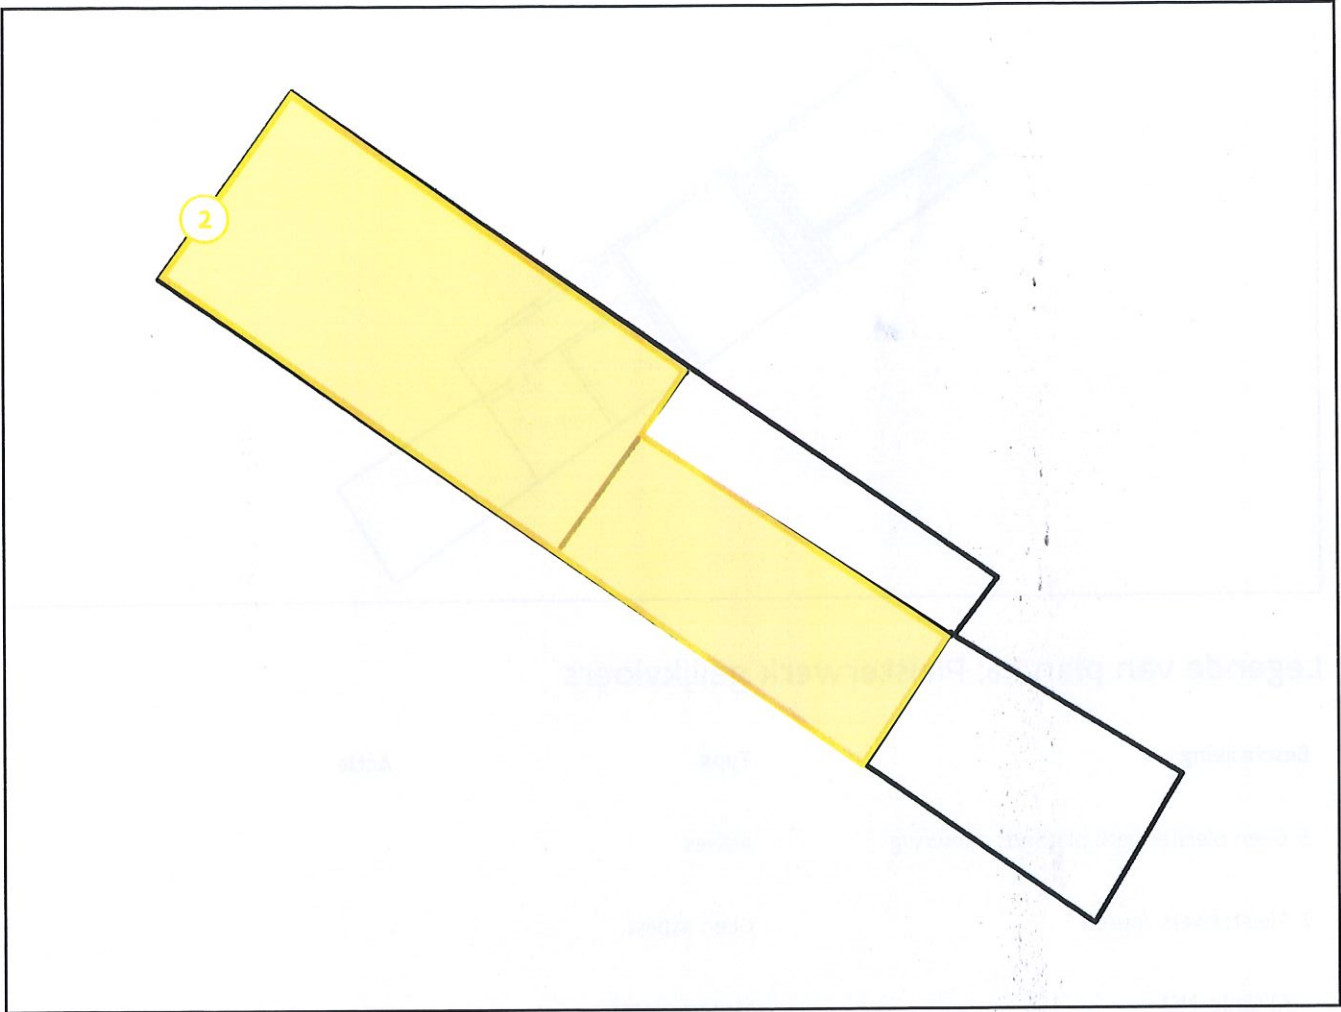
# Plan 1.5: Dakenplan

| Beschrijving | Type | Actie |
|---|---|---|
| 2. Platte daken in roofing | Asbestmateriaal | Zorgvuldig beheren |

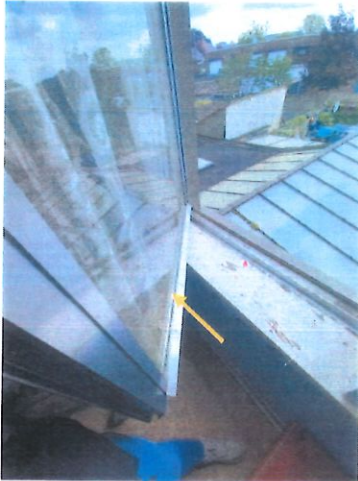
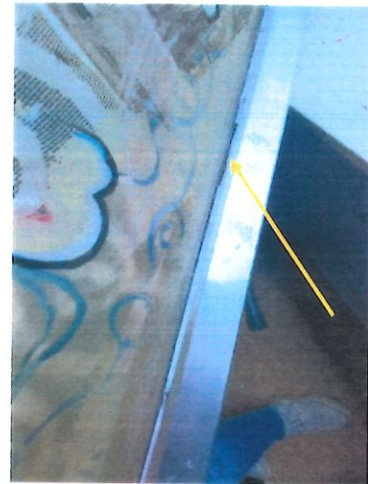
## Fiche 1: Mastiek ramen

Het asbestmateriaal valt onder de mijlpaal van 2040.

| Eindbeoordeling materiaalarisico | Laag materiaalarisico en/of verlaagde kans op vezelvrijgave |

| Toestand van het materiaal | Licht beschadigd, licht verweerd. Intact materiaal type Pical – asbestboard of categorie III 'gebondenheid' |

| # | Type | Referentie | Resultaat |
|---|---|---|---|
| 1.1 | Mengmonster | MS3 | Chrysotiel |

| Opmerking | Mastiek aan buitenkant ramen: tussen glas en aluminium schrijnwerk + tussen aluminium schrijnwerk en gevelsteen. |

- Zorg voor een veilig beheer. Vermijd het beschadigen van het asbestmateriaal. Controleer de toestand jaarlijks op wijzigingen.

- Eenvoudige handelingen: enkel door erkend asbestverwijderaar

Dit volgens de Codex over het welzijn op het werk - Boek VI TITEL 3 ASBEST, artikel VI.3-54 en bijlage VI3-2 en op voorwaarde dat er vooraf gefixeerd wordt, PBM's worden gedragen."

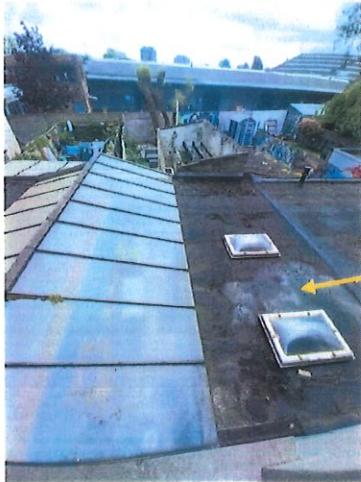
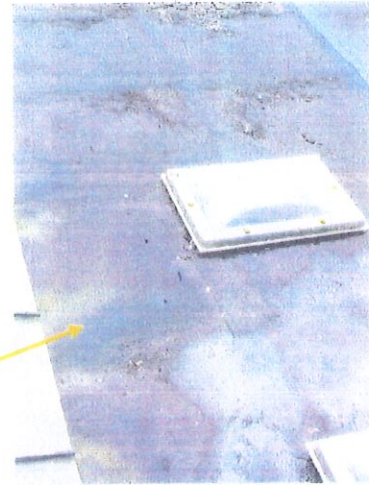
## Fiche 2: Platte daken in roofing

Het asbestmateriaal valt onder de mijlpaal van 2040.

Laag materiaalrisico en/of verlaagde kans op vezelvrijgave

| Toestand van het materiaal | Licht beschadigd, licht verweerd. Intact materiaal type Pical – asbestboard of categorie III 'gebondenheid' |

| Opmerking | <p>Er is een plat dak in roofing voorzien. Gezien er geen bewijddocumenten aanwezig zijn die kunnen aantonen dat dit dateert van na 2000 en gezien staalname lekkage zou veroorzaken, dienen we de roofing hier op te nemen als asbesthoudend. Echter kan er niet bevestigd worden of de roofing ook effectief asbesthoudend is.</p> |

- Zorg voor een veilig beheer. Vermijd het beschadigen van het asbestmateriaal. Controleer de toestand jaarlijks op wijzigingen.

- Eenvoudige handelingen: mag via doe-het-zelf of door werknemer(s) met opleidingsattest eenvoudige handelingen  
"Hecht gebonden. Op voorwaarde dat het buiten is en er geen andere personen aanwezig zijn in de buurt tijdens deze werken.

Dit volgens de Codex over het welzijn op het werk - Boek VI TITEL 3 ASBEST, artikel VI.3-54 en bijlage VI3-2

Het is aan te raden om de nodige PBM's te dragen."

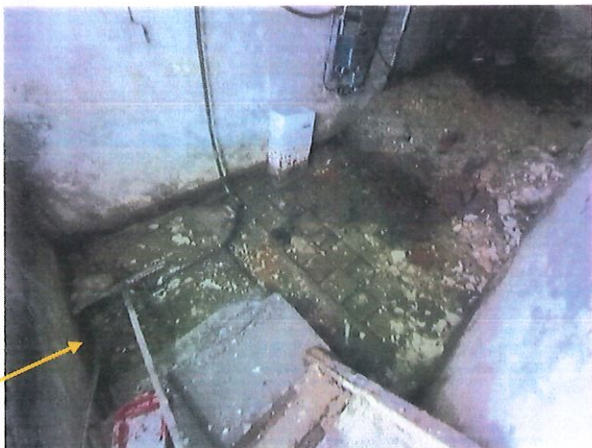
## Fiche 3: Kelder staat onder water en is niet toegankelijk

**Uitleg van de asbestdeskundige:** De kelder staat volledig onder water, er staat meer dan 1m water in de kelder waardoor deze niet veilig toegankelijk is.

Het grootste deel van de kelder is waarneembaar vanop de trap: vanop de trap werden geen asbestverdachte materialen aangetroffen. Gezien de kelder niet volledig kon geïnspecteerd worden, wordt toch een beperkingsfiche opgemaakt.

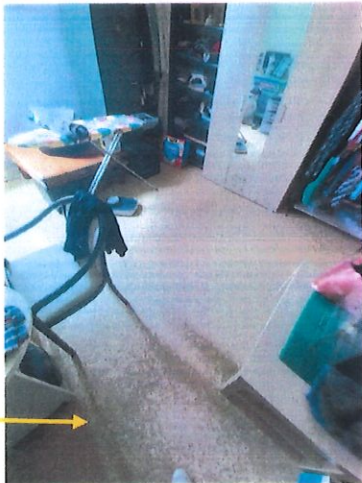
# Fiche 4: Vloerzeil slaapkamers is niet-asbesthoudend

Op alle 4 de slaapkamers is een soepel vloerzeil voorzien met plastic/rubberachtige onderkant. Dit vloerzeil is niet asbesthoudend.

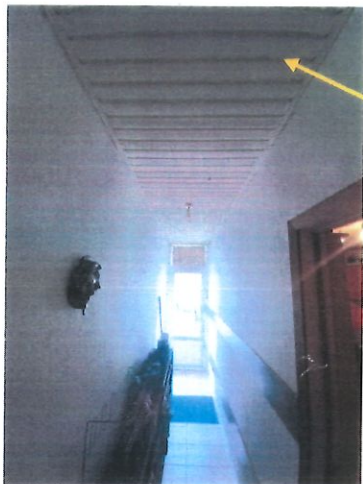
## Fiche 5: Geen pleisterwerk plafonds aanwezig

Gezien er nergens pleisterwerk aanwezig is op de plafonds, is staaIname pleisterwerk plafond niet van toepassing.

De plafonds zijn afgewerkt in houten planchetten, PVC planchetten, niet asbesthoudende plafondtegels of gyproc.

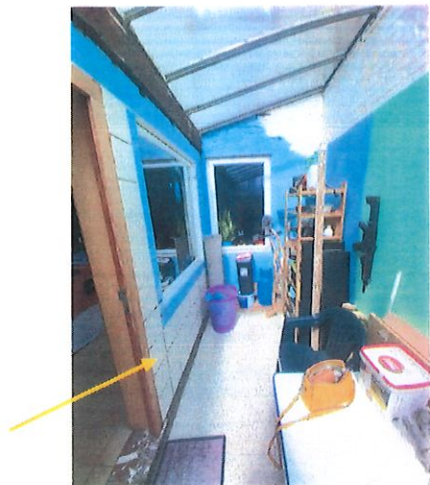
# Fiche 6: Tegellijm achter faiences is niet zichtbaar

Achter de faiences is mogelijks een (asbesthoudende) lijmlaag aanwezig. Gezien er op heden geen beschadigingen aanwezig zijn kan dit niet vastgesteld worden en is monsternamen niet mogelijk. Bij verwijderen van deze faiences dient men hier extra aandacht aan te besteden en extra monsternames te laten doen indien zou blijken dat er een achterliggende lijmlaag aanwezig is.

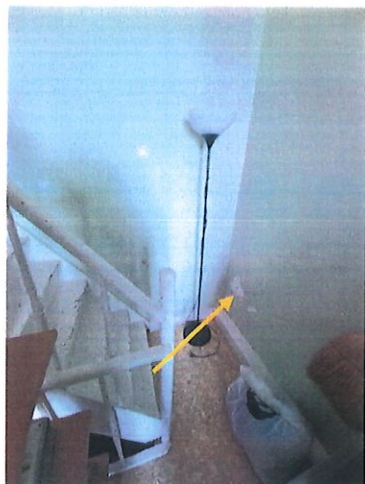
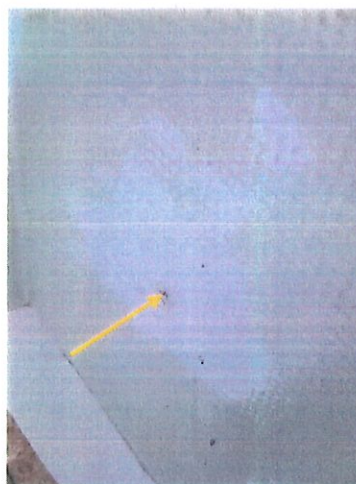
## Fiche 7: Pleisterwerk muren

Geen asbest

| # | Type | Referentie | Resultaat |
|---|---|---|---|
| 7.1 | Mengmonster | MS1 | Geen asbest |

| Opmerking | <p>De hoeveelheid is een ruwe schatting en is niet relevant gezien de toepassing niet asbesthoudend is.</p> <p>Stalen genomen in keuken (natte ruimte), traphal, kelderinkom en kamer 4.</p> <p>Staalname stookplaats is niet van toepassing gezien er geen stookplaats is. Verwarming dmv. 1 gaskachel in leefruimte.</p> |
