# Asbestinventarisatattest

Leon Gillardlaan 136, 1731 Asse

Attestnummer : 20260710-000392.000

**Niet-asbestveilig**

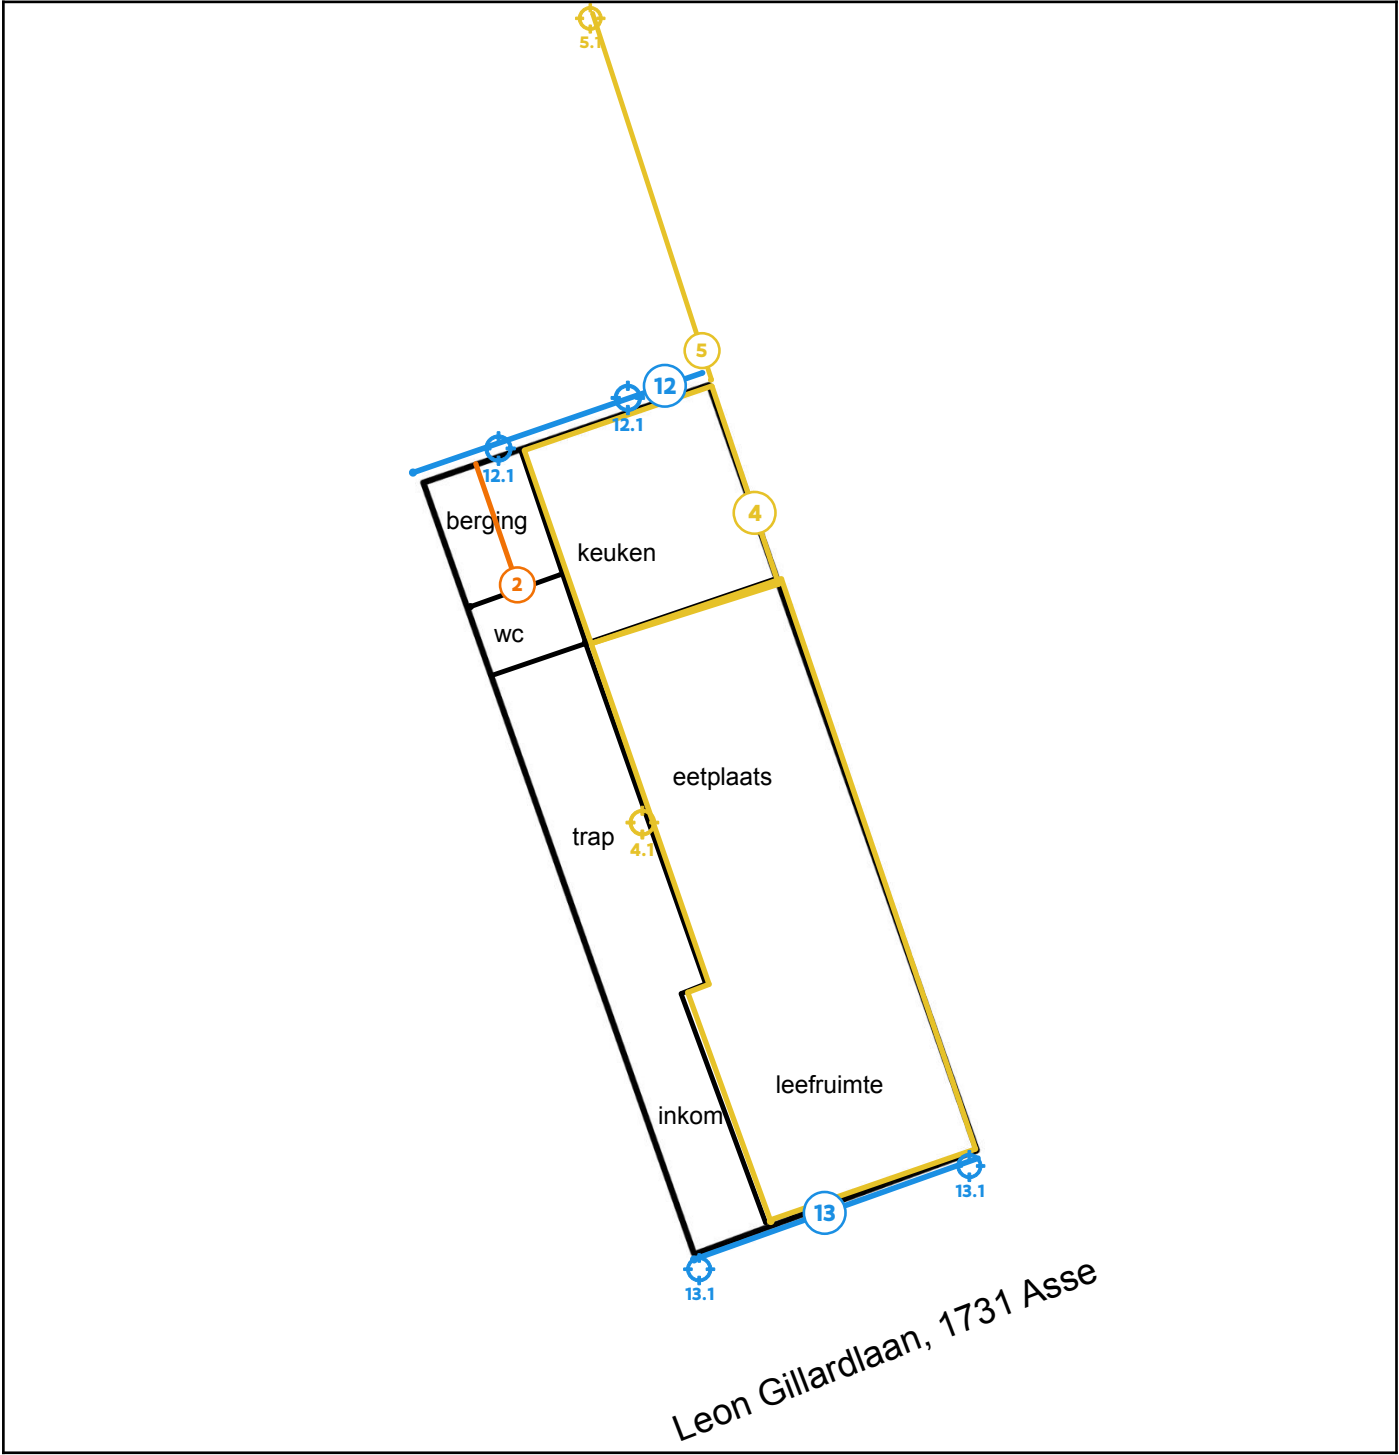
# Plan 1.2: Hoofdgebouw GLV

| Beschrijving | Type | Actie |
|---|---|---|
| 2. Verluchtingsbuis | Asbestmateriaal | Verwijderen |
| 4. Pleisterwerk wanden | Asbestmateriaal | Zorgvuldig beheren |

| 5. Deksteen tuinmuur | Asbestmateriaal | Zorgvuldig beheren |

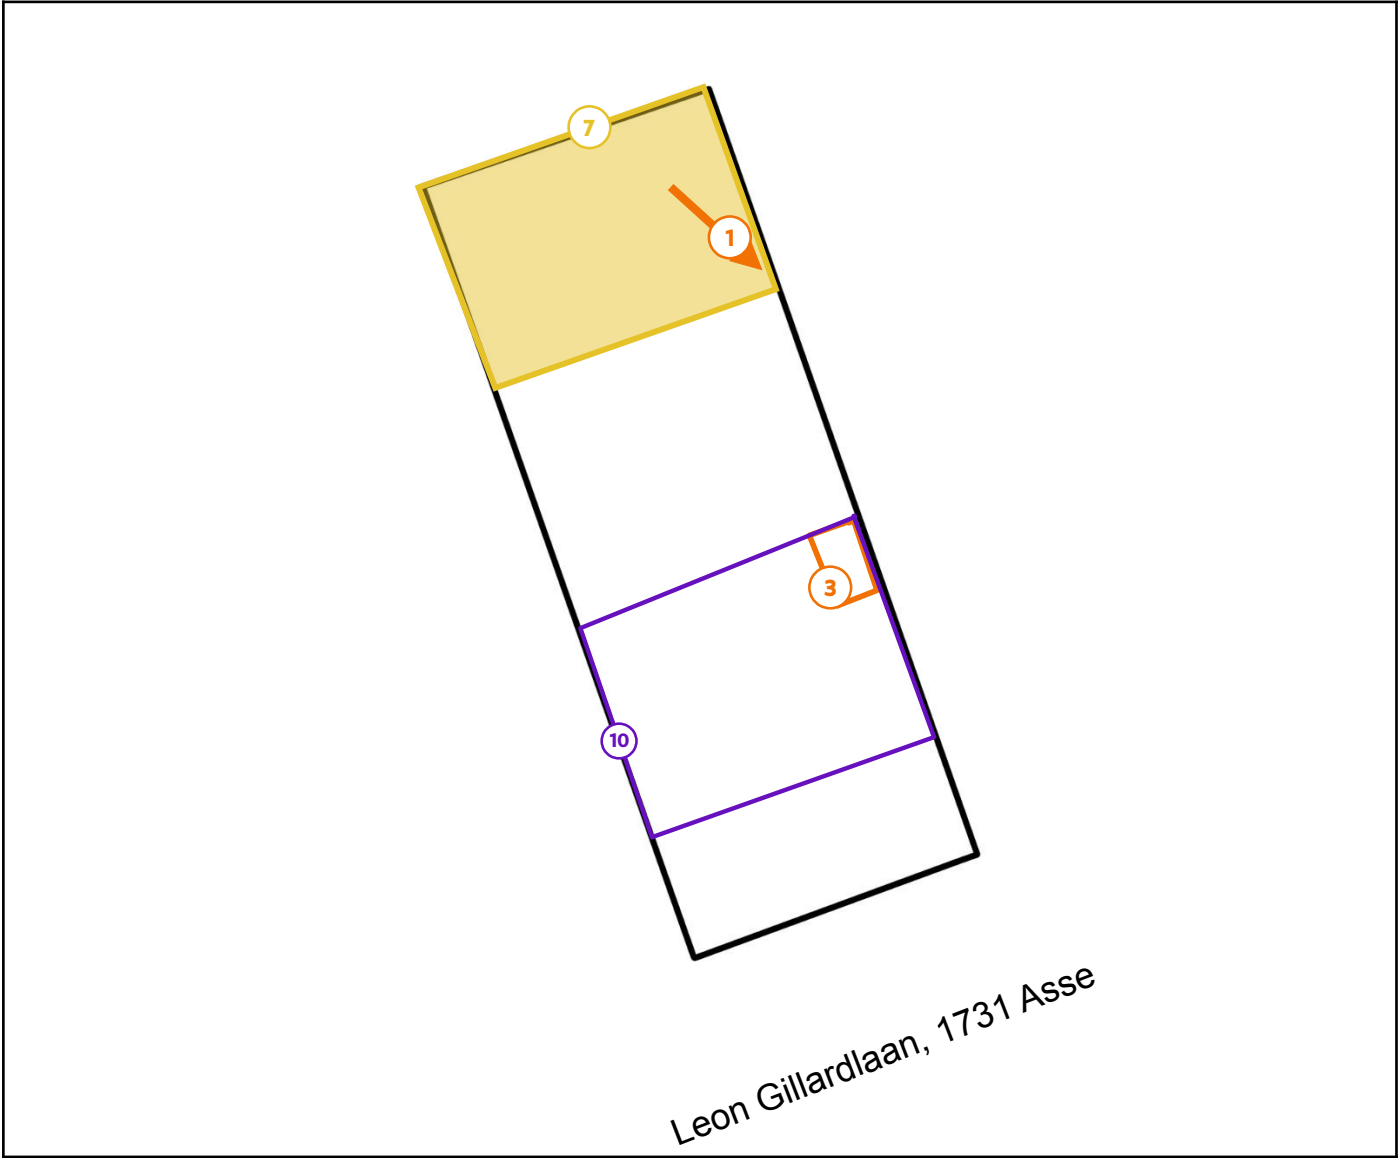
# Plan 1.5: Hoofdgebouw dakenplan

| Beschrijving | Type | Actie |
|---|---|---|
| 1. rookgaskanaal | Asbestmateriaal | Verwijderen |
| 3. Cementen smeerlaag rond schouw | Asbestmateriaal | Verwijderen |
| 7. Roofing | Asbestmateriaal | Zorgvuldig beheren |

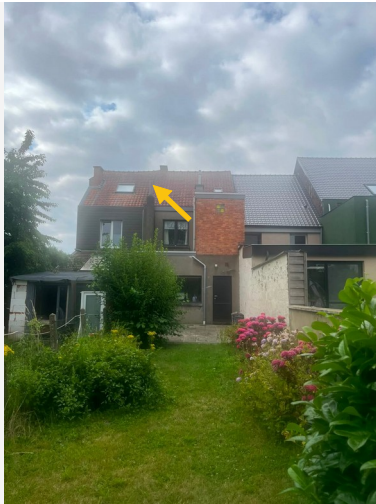
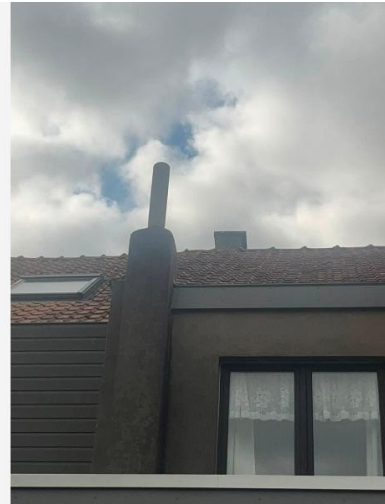
Het asbestmateriaal valt onder de mijlpaal van 2034.

## Risicobeoordeling

| Eindbeoordeling materiaalrisico | Verhoogd materiaalrisico en/of verhoogde kans op vezelvrijgave |

| Asbestsoort (vezeltype) | Crocidoliet aanwezig |
| Toestand van het materiaal | Matig beschadigd, matig verweerd |

| Beschrijving | rookgaskanaal |

Verwijderen

- Zorg voor een veilig beheer. Vermijd het beschadigen van het asbestmateriaal. Controleer de toestand jaarlijks op wijzigingen.
- Voer bijkomende staalname(s) uit.

- Eenvoudige handelingen: mag via doe-het-zelf of door werknemer(s) met opleidingsattest eenvoudige handelingen  
Deze toepassing kan door een aannemer die over een opleidingsattest eenvoudige handelingen beschikt of door een particulier (doe-het-zelf), verwijderd worden indien er geen verhoogd risico op vrijgave van asbestvezels (max. concentratie 0,01 vezels/cm<sup>3</sup> - CODEX Art. VI.3-54) ontstaat en de toepassing voorafgaand wordt gefixeerd/bevochtigd; de individuele elementen zonder machinale werktuigen (boormachine, slijpschijf, hogedrukreiniger,...) en zonder breken of gooien een voor een losgemaakt worden; en ten slotte dubbel en luchtdicht verpakt weggevoerd worden naar een erkend afvalpunt (recyclagepark).

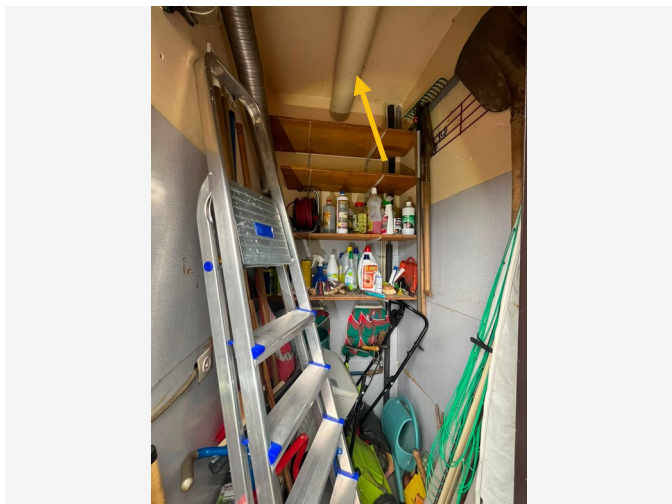
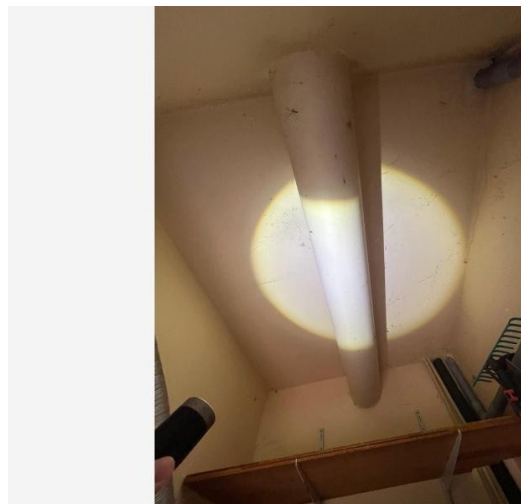
Het asbestmateriaal valt onder de mijlpaal van 2040.

| Eindbeoordeling materiaalrisico | Verhoogd materiaalrisico en/of verhoogde kans op vezelvrijgave |

| Asbestsoort (vezeltype) | Crocidoliet aanwezig |
| Toestand van het materiaal | Licht beschadigd, licht verweerd. Intacte calciumsilicaatplaat of materiaal met categorie 3-gebondenheid |

| Beschrijving | Verluchtingsbuis |

Verwijderen

- Zorg voor een veilig beheer. Vermijd het beschadigen van het asbestmateriaal. Controleer de toestand jaarlijks op wijzigingen.
- Voer bijkomende staalname(s) uit.

- Eenvoudige handelingen: mag via doe-het-zelf of door werknemer(s) met opleidingsattest eenvoudige handelingen  
Deze toepassing kan door een aannemer die over een opleidingsattest eenvoudige handelingen beschikt of door een particulier (doe-het-zelf), verwijderd worden indien er geen verhoogd risico op vrijgave van asbestvezels (max. concentratie 0,01 vezels/cm<sup>3</sup> - CODEX Art. VI.3-54) ontstaat en de toepassing voorafgaand wordt gefixeerd/bevochtigd; de individuele elementen zonder machinale werktuigen (boormachine, slijpschijf, hogedrukreiniger,...) en zonder breken of gooien een voor een losgemaakt worden; en ten slotte dubbel en luchtdicht verpakt weggevoerd worden naar een erkend afvalpunt (recyclagepark).

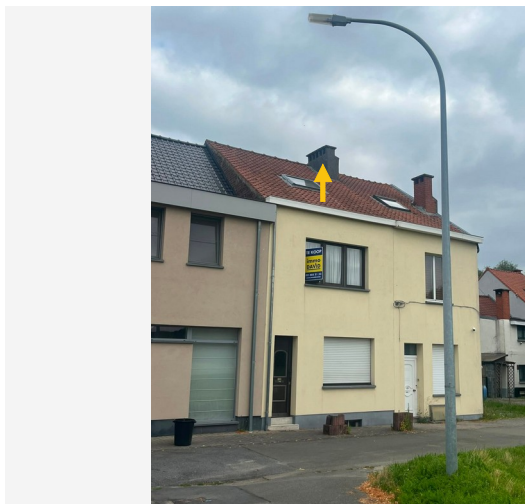
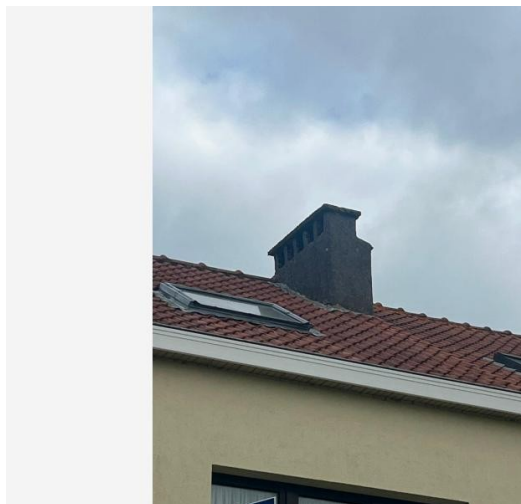
Het asbestmateriaal valt onder de mijlpaal van 2040.

| Eindbeoordeling materiaalrisico | Verhoogd materiaalrisico en/of verhoogde kans op vezelvrijgave |

| Asbestsoort (vezeltype) | Crocidoliet aanwezig |
| Afschermingsgraad van het gehele materiaal | Geheel of deels vrij aan de buitenlucht, maar geen contact met binnenlucht |

Verwijderen

- Zorg voor een veilig beheer. Vermijd het beschadigen van het asbestmateriaal. Controleer de toestand jaarlijks op wijzigingen.
- Voer bijkomende staalname(s) uit.

- Hermetische zone (erkend asbestverwijderaar)  
Deze toepassing kan enkel door een erkende asbestverwijderaar via de methodiek van hermetische zone verwijderd worden omdat verwijdering via de methodiek van eenvoudige handelingen en/of couveusezakmethode niet mogelijk is; en er automatisch een verhoogd risico op vrijgave van asbestvezels (max. concentratie 0,01 vezels/cm - CODEX Art. VI.3-54) ontstaat. (Bron: CODEX - Art. VI.3-61.- par 1.)

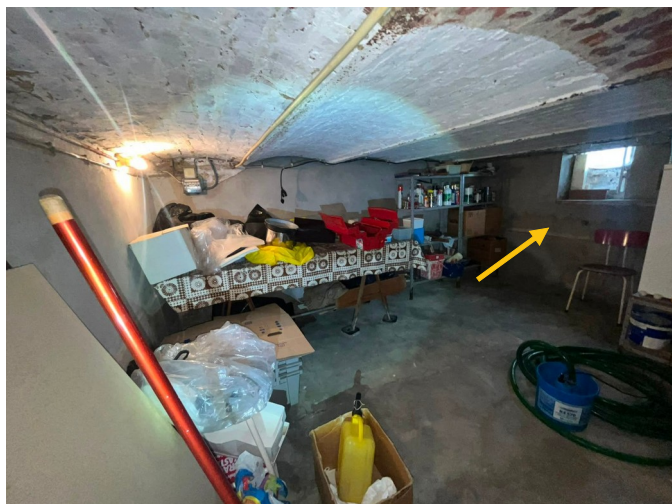
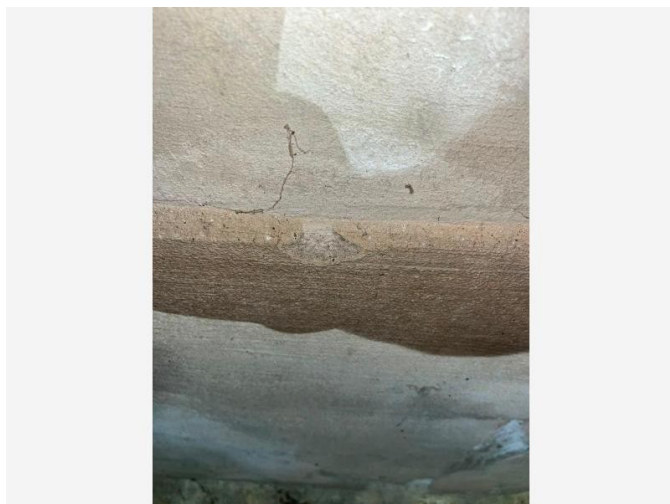
## Fiche 11: Cementen smeerlaag kelder

Geen asbest

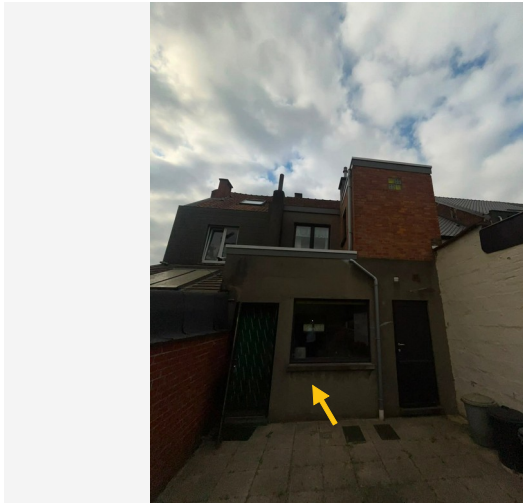
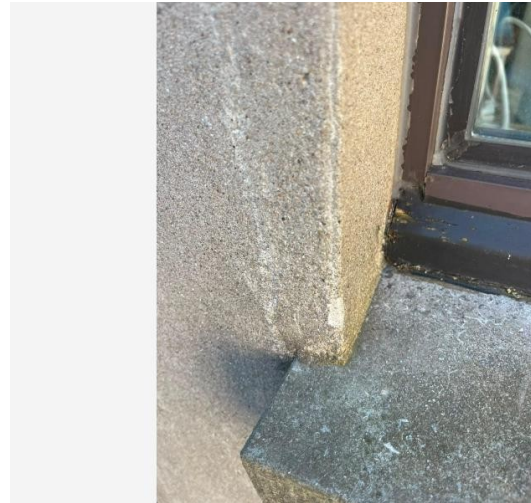
## Fiche 12: Cementen smeerlaag achtergevel

Geen asbest

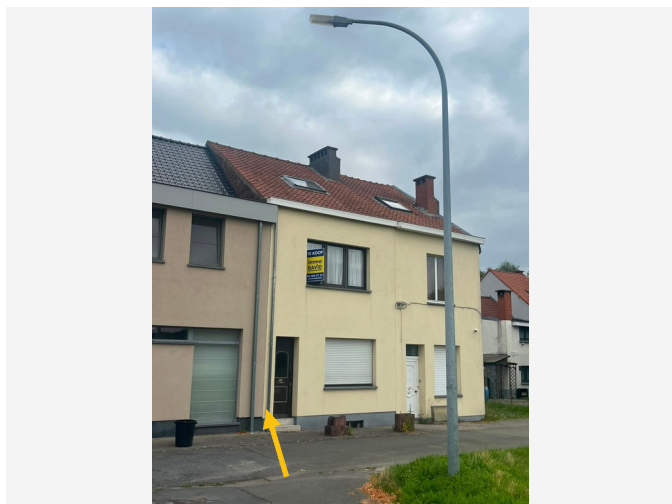
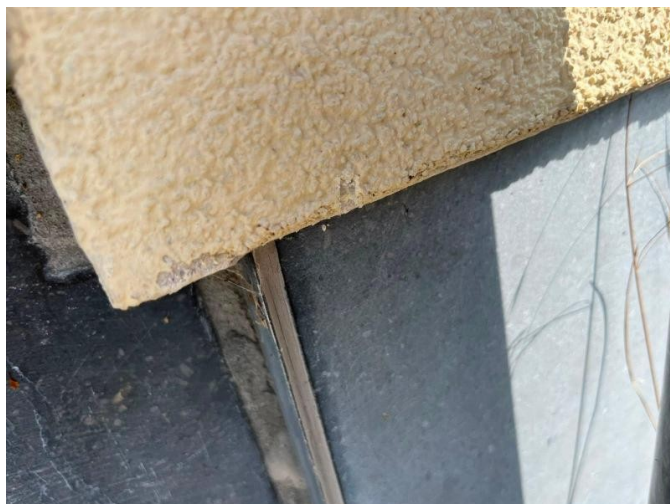
## Fiche 13: Crepi voorgevel

Geen asbest

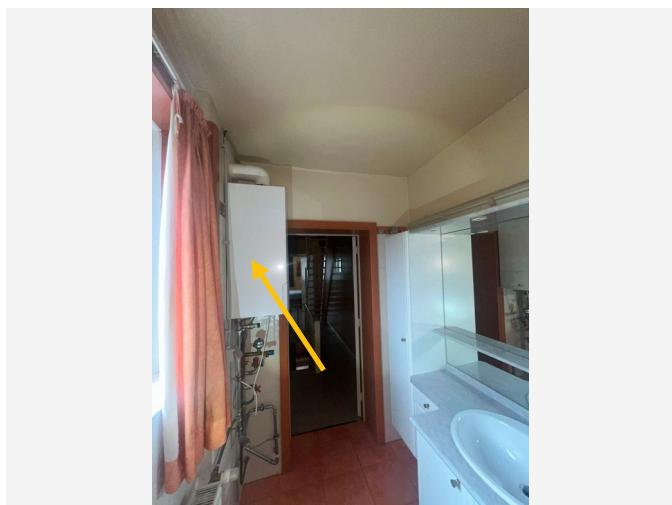
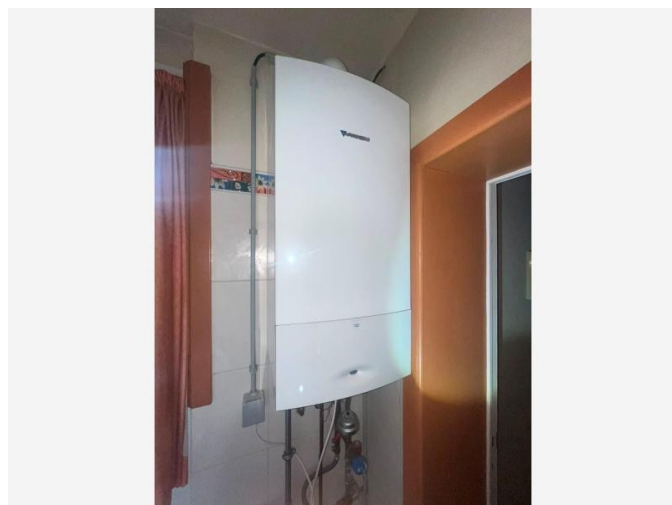
### Fiche 15: CV-ketel (niet verdacht)

| Beschrijving | Notitie | Terug te vinden op plannen |
|---|---|---|
| Fiche 15: CV-ketel (niet verdacht) | De CV-ketel (dichtingen, isolerend materiaal) is niet asbestverdacht. | Plan 1.3: Hoofdgebouw +1 |
