# Asbestinventarisatetest

Boerenkrijglaan 9, 2820 Bonheiden

Attestnummer : 20260430-000194.000

**Niet-asbestveilig**

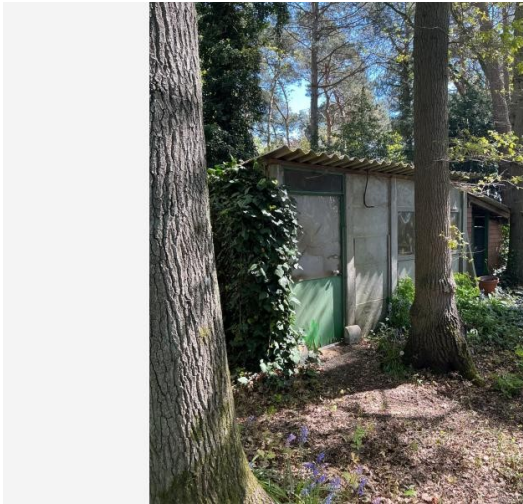
## Conclusie

### Actie

Het asbestmateriaal valt onder de mijlpaal van 2034.

- \* U zich goed informeert op <https://ovam.vlaanderen.be/voorzorgsmaatregelen-bij-asbestverwijdering>
- \* U zich beschermt met een FFP3 mondmasker, wegwerpoveral (CAT III type 5/6) en – handschoenen en afspoelbaar schoeisel.
- \* er geen minderjarigen of derden aanwezig zijn
- \* U beschikt over PE-folie en zakken om loskomende deeltjes en afval op te vangen en te verpakken
- \* u beschikt over een vernevelaar (met water) of ander fixeermateriaal om het asbestmateriaal vochtig te houden tijdens de verwijderingswerken.
- \* u zich goed informeert over hoe u het asbestmateriaal veilig kan demonteren zonder stof of breuken
- \* u beschikt over natte doeken om eventueel resten en stof weg te nemen.

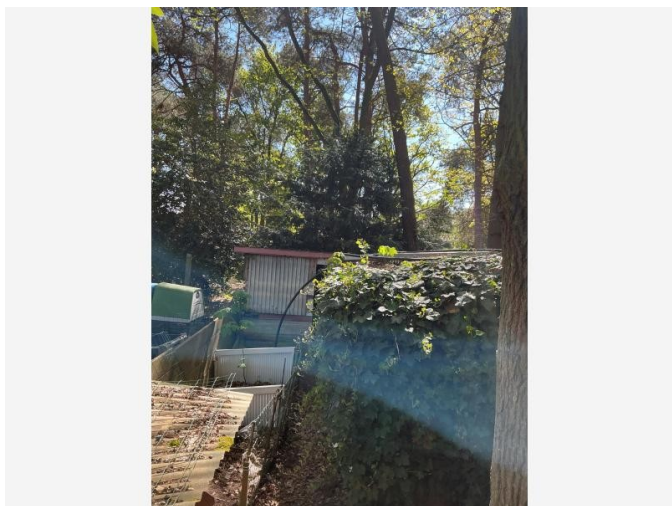
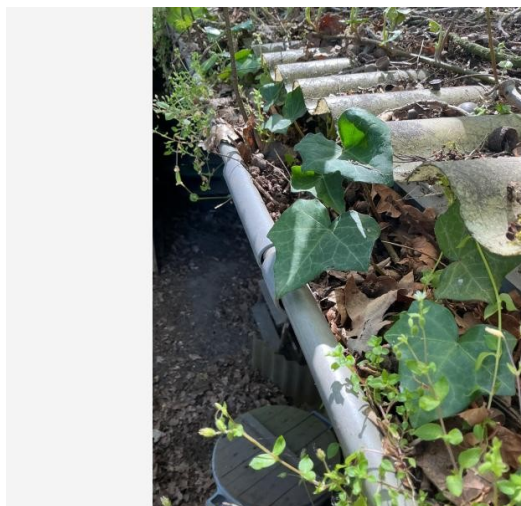
| Identificatiemethode | <p>De asbestdeskundige beoordeelt het materiaal als asbestverdacht en dus asbesthoudend, en dit zonder monsternamen.</p> <p>Motivatie: De opdrachtgever weigert om het materiaal te laten bemonsteren.</p> |

- \* U zich goed informeert op <https://ovam.vlaanderen.be/voorzorgsmaatregelen-bij-asbestverwijdering>
- \* U zich beschermt met een FFP3 mondmasker, wegwerpoveral (CAT III type 5/6) en – handschoenen en afspoelbaar schoeisel.
- \* er geen minderjarigen of derden aanwezig zijn
- \* U beschikt over PE-folie en zakken om loskomende deeltjes en afval op te vangen en te verpakken
- \* u beschikt over een vernevelaar (met water) of ander fixeermateriaal om het asbestmateriaal vochtig te houden tijdens de verwijderingswerken.
- \* u beschikt over natte doeken om eventueel resten en stof weg te nemen.

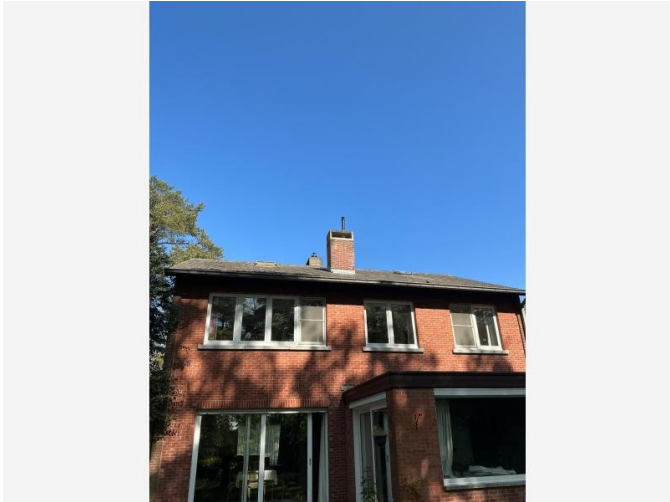
## Fiche 14: Inhoud steense schouw niet controleerbaar door hoogte

Beperking

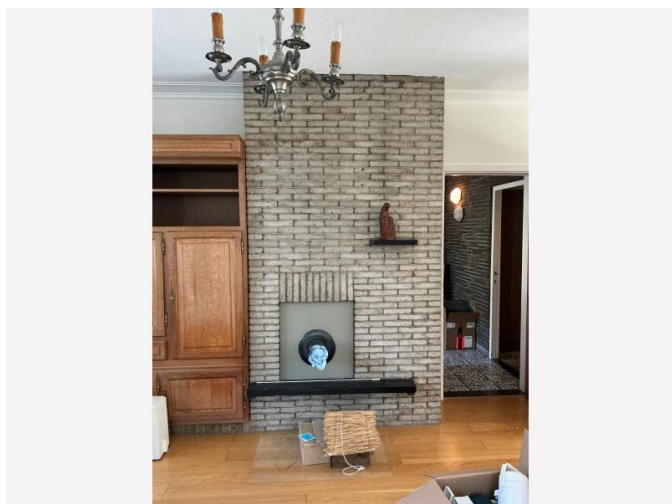
## Fiche 17: Inhoud steense schouw niet waarneembaar zonder destructieve handeling

Advies

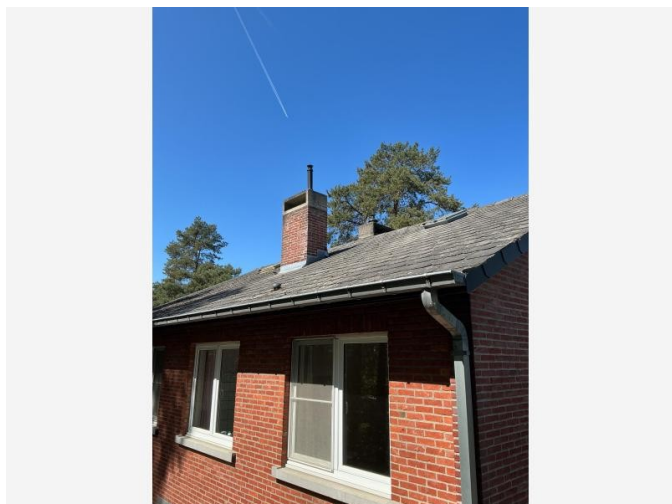
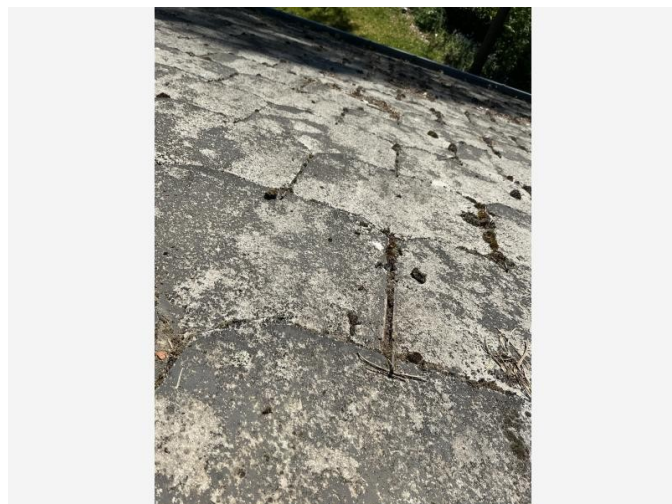
## Fiche 18: Dakleien

Geen asbest

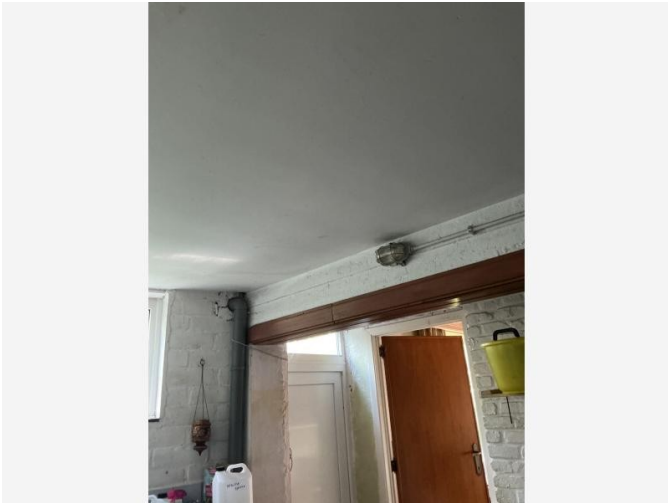
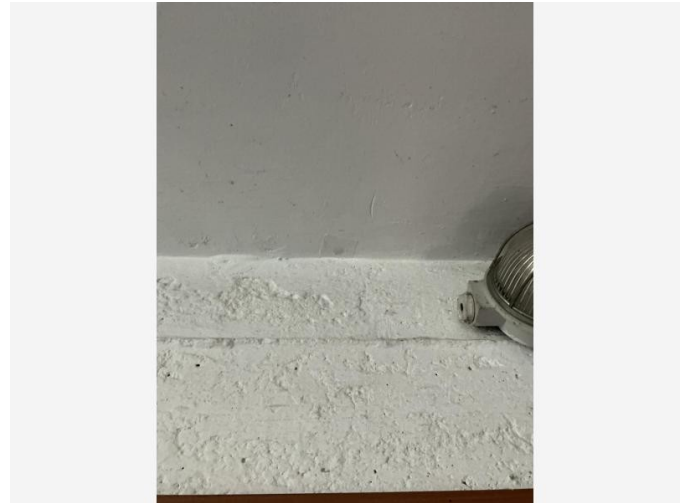
## Fiche 19: Pleisterwerk plafonds

Geen asbest

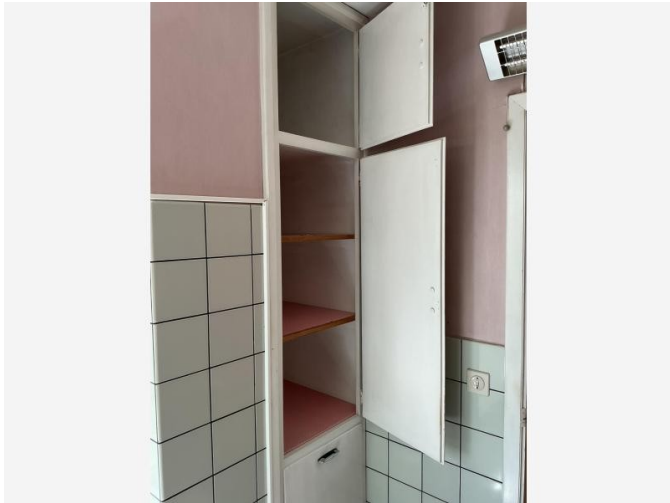
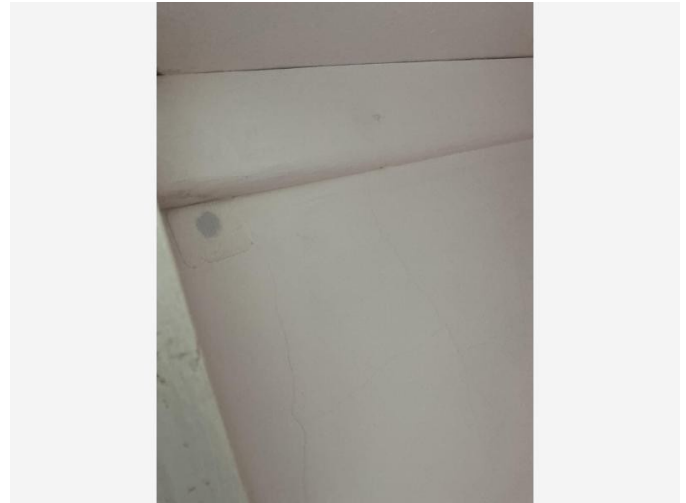
## Fiche 20: Pleisterwerk muren

Geen asbest

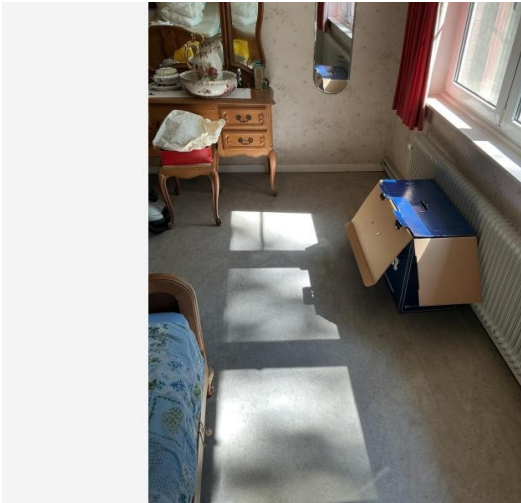
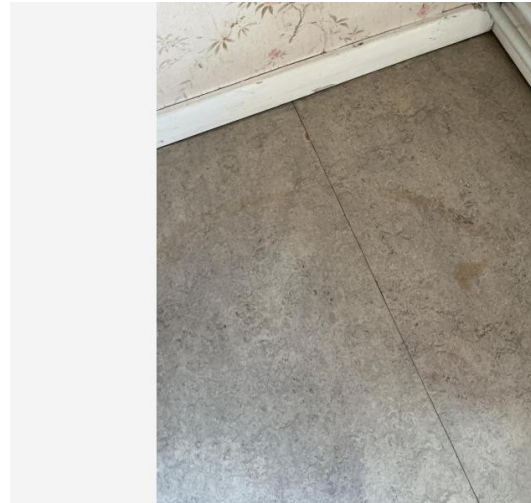
## Fiche 21: Vinylzeil in slaapkamers

Geen asbest

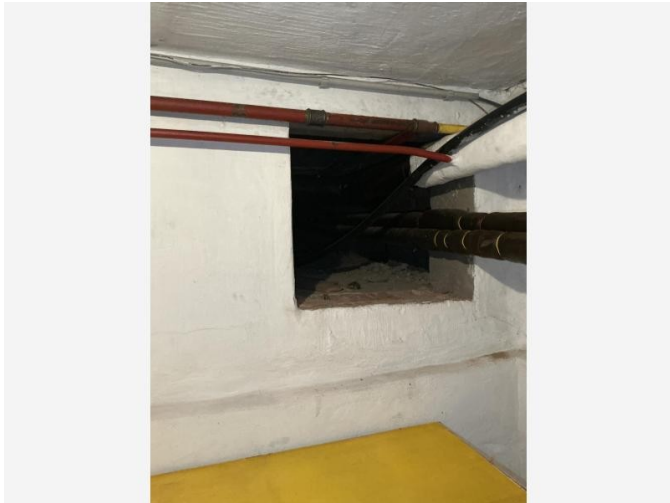
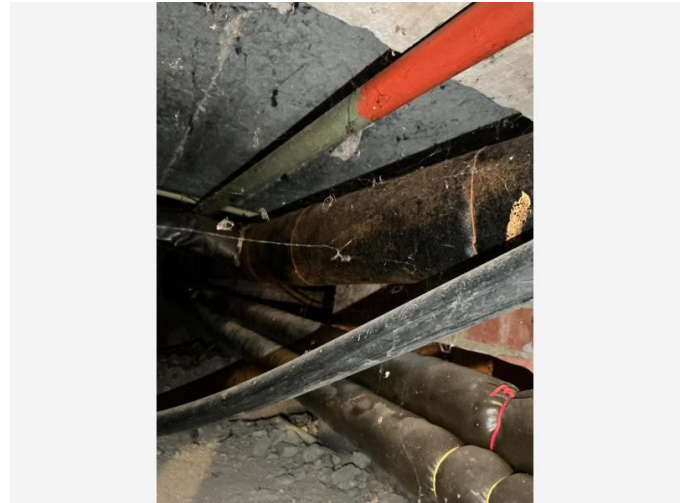
## Fiche 22: CV-leiding (bitumen)

Geen asbest

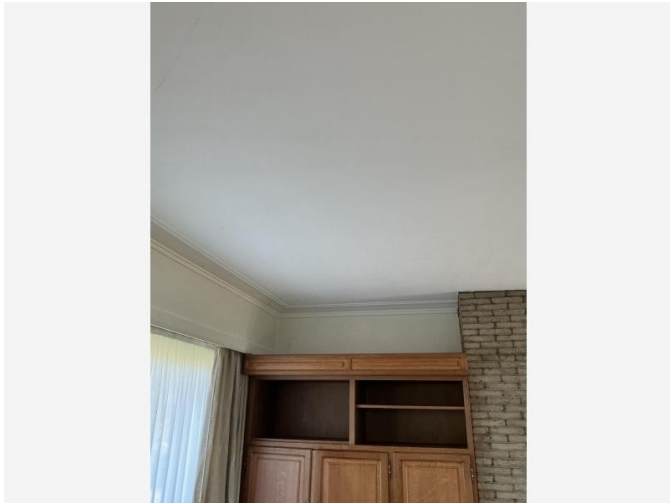
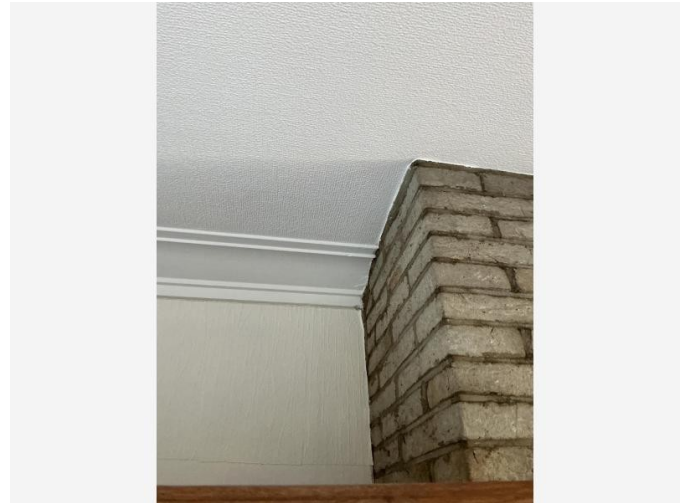
## Fiche 23: Sierlijsten in leefruimte

Geen asbest

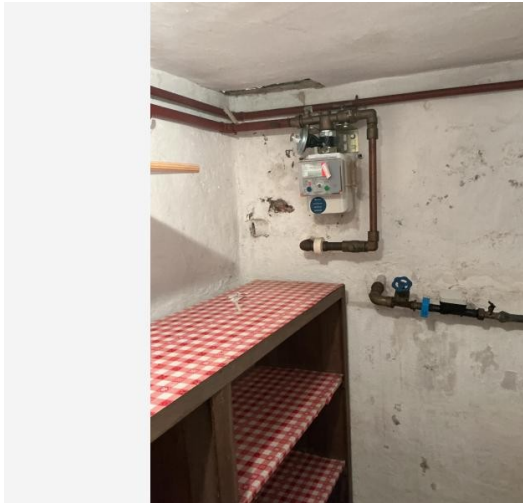
## Fiche 24: Cementering keldermuren

Geen asbest

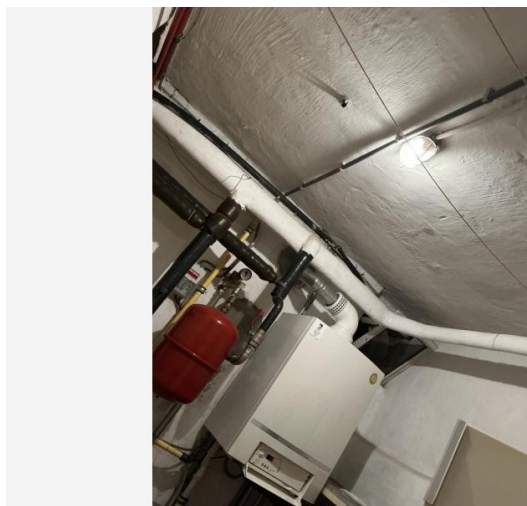
## Fiche 25: Pleisterwerk kelderplafond

Geen asbest

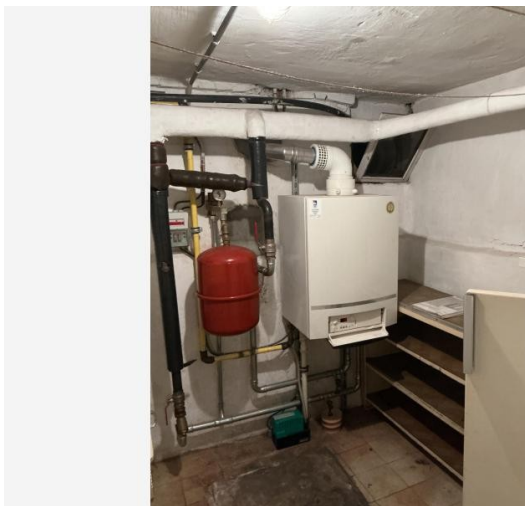
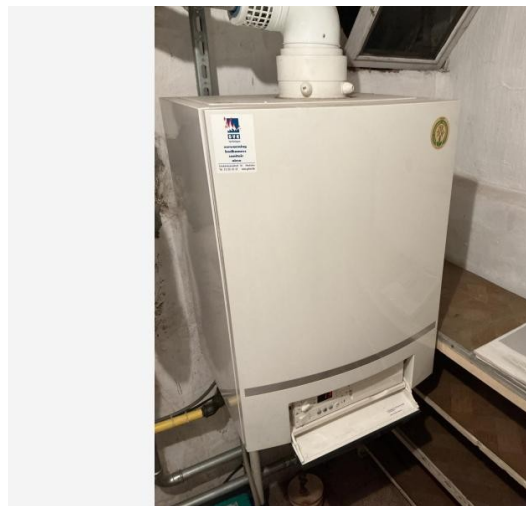
## Fiche 27: CV-ketel (niet verdacht)

| Beschrijving | Notitie | Terug te vinden op plannen |
|---|---|---|
| Fiche 27: CV-ketel (niet verdacht) | De CV-ketel (dichtingen, isolerend materiaal) is niet asbestverdacht. | Plan 1.3: Kelder -1.3 |
