# Asbestinventarisatattest

Lammergeierstraat 38, 2100 Antwerpen

Attestnummer : 20260707-000450.000

**Asbestveilig** (maar niet asbestvrij)

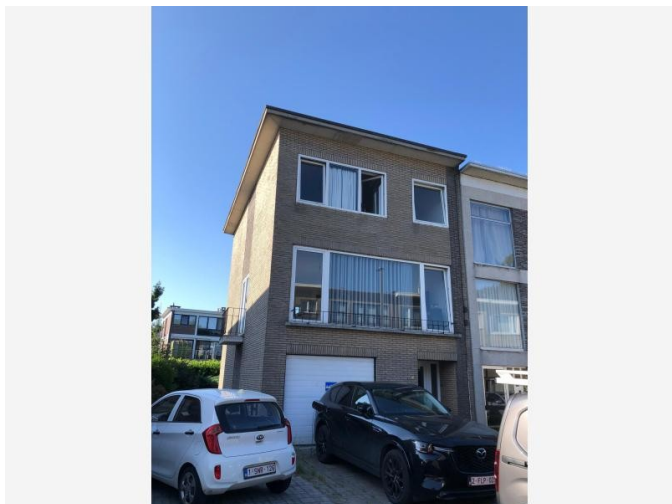
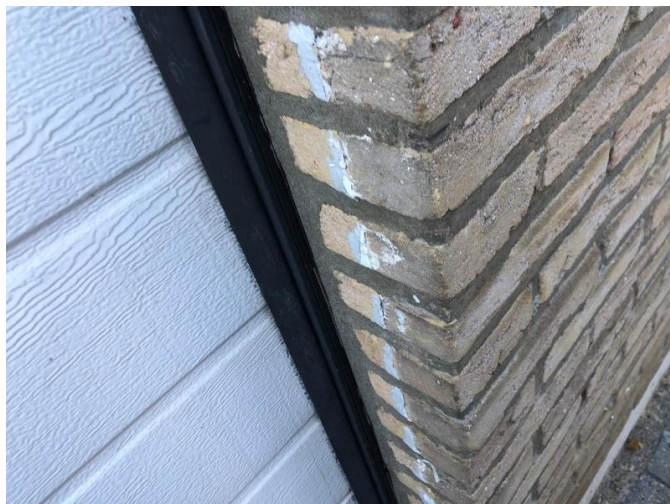
Het gaat om oude mastie van een vorige poort die niet volledig verwijderd is.

| Eindbeoordeling materiaalisico | Laag materiaalisico en/of verlaagde kans op vezelvrijgave |

| Toestand van het materiaal | Licht beschadigd, licht verweerd. Intacte calciumsilicaatplaat of materiaal met categorie 3-gebondenheid |

| # | Type | Referentie | Resultaat |
|---|---|---|---|
| 1.1 | Puntmonster | S03 | Chrysotiel |

| Opmerking | <p>De hoeveelheid is een zo nauwkeurig mogelijke opmeting. Hieraan kunnen evenwel geen rechten worden ontleend.</p> <p>Het zijn oude mastiek resten van een vroegere poort.</p> |

- Zorg voor een veilig beheer. Vermijd het beschadigen van het asbestmateriaal. Controleer de toestand jaarlijks op wijzigingen.

- Eenvoudige handelingen: mag via doe-het-zelf of door werknemer(s) met opleidingsattest eenvoudige handelingen  
Deze toepassing kan door een aannemer die over een opleidingsattest eenvoudige handelingen beschikt of door een particulier (doe-het-zelf), verwijderd worden indien er geen verhoogd risico op vrijgave van asbestvezels (max. concentratie 0,01 vezels/cm<sup>3</sup> - CODEX Art. VI.3-54) ontstaat en de toepassing voorafgaand wordt gefixeerd/bevochtigd; de individuele elementen zonder machinale werktuigen (boormachine, slijpschijf, hogedrukreiniger,...) en zonder breken of gooien een voor een losgemaakt worden; en ten slotte dubbel en luchtdicht verpakt weggevoerd worden naar een erkend afvalpunt (recyclagepark).

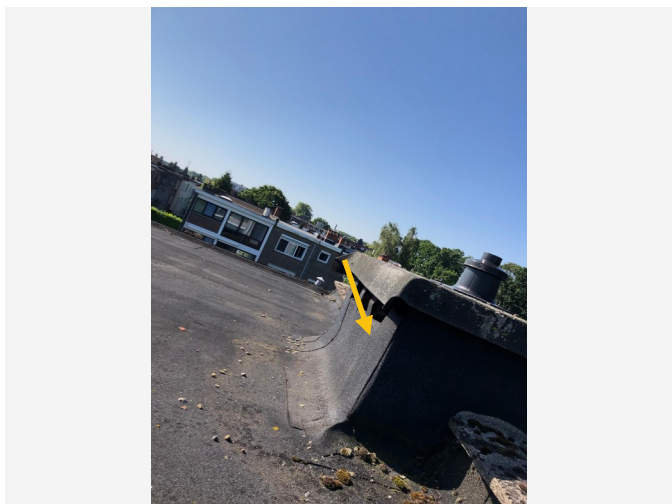
**Reden:** Het te onderzoeken materiaal situeert zich hoger dan 3,50 m te rekenen vanaf een veilige ondergrond

**Uitleg van de asbestdeskundige:** De schouw bevat binnenin mogelijk een asbestcement rookgaskanaal. Laat dit onderzoeken bij eventuele werken.

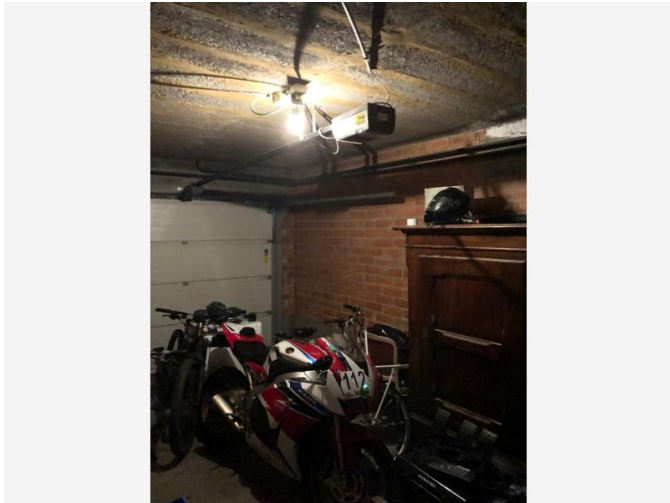
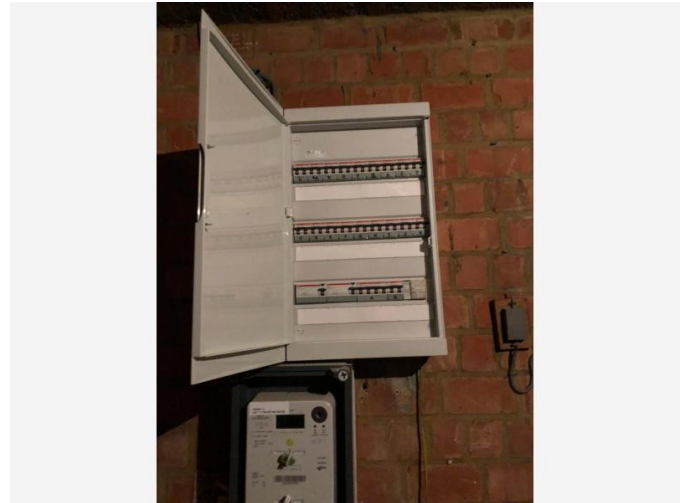
In de garage zijn geen asbest verdachte materialen tegen gekomen.

Plafond zijn welfsels, de muren is metselwerk en de vloer beton.

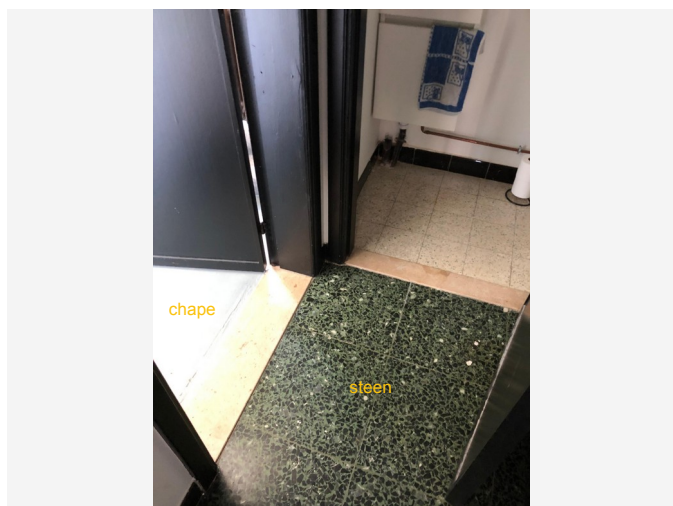
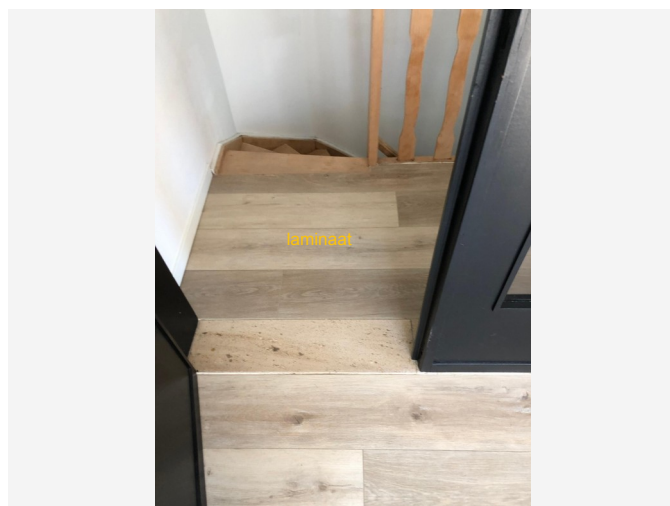
De vloer bestaat uit niet asbest verdachte materialen.

Onder de vloeren kon niet gekeken worden.

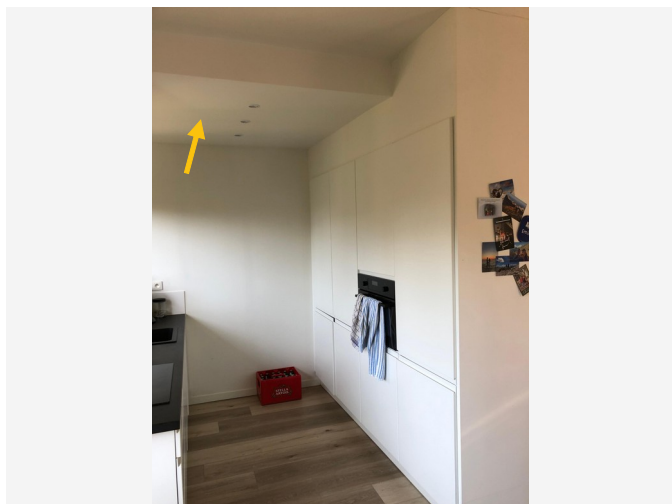
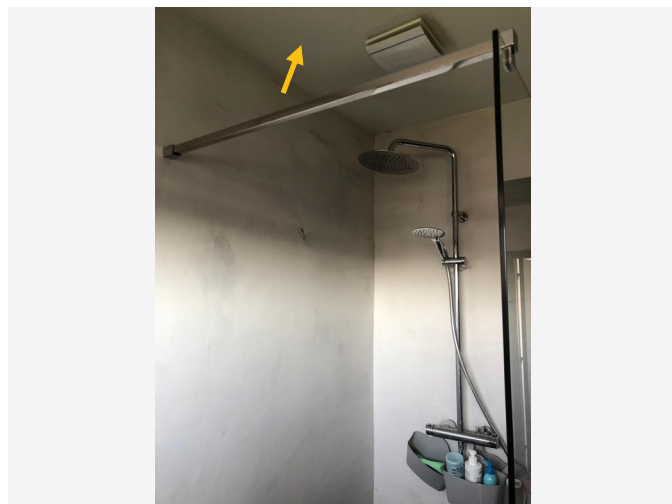
In de keuken en de badkamer zijn de plafonds gyproc.

Onder de gyproc kon niet gekeken worden.

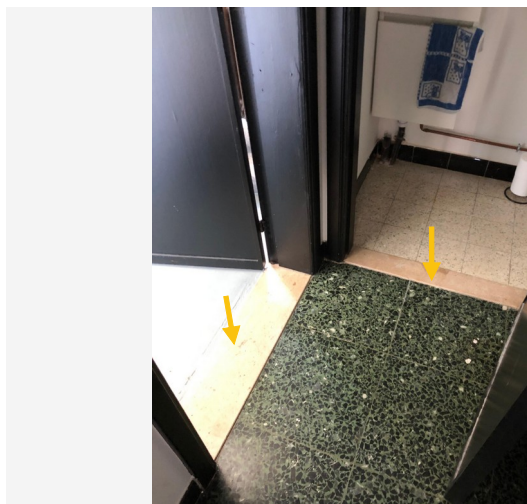
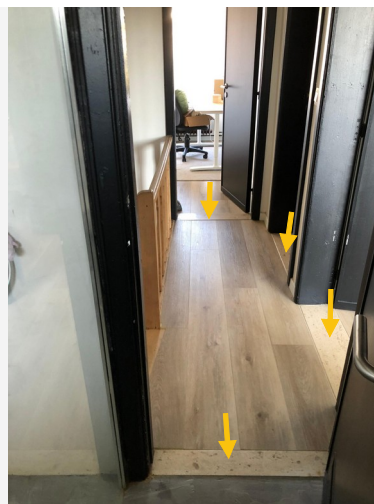
De deurdorpels zijn natuursteen.

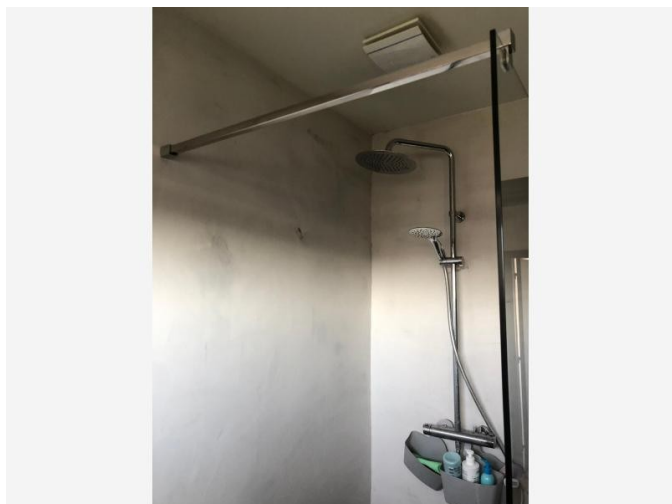
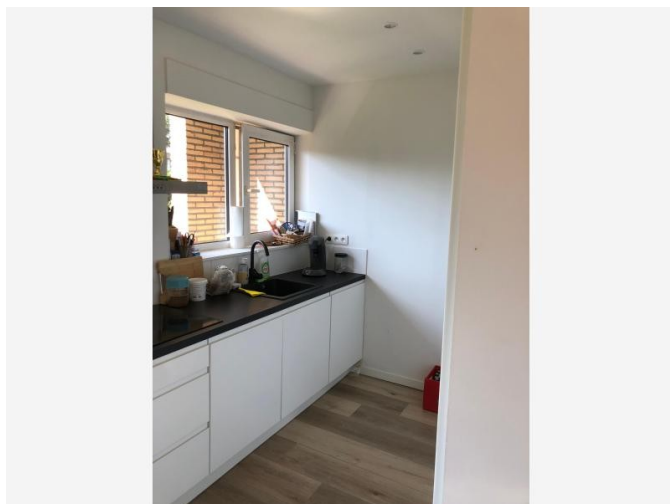
De badkamer en de keuken zijn vernieuwd na 2001.

De badkamer is bezet met een waterdichte mortel.

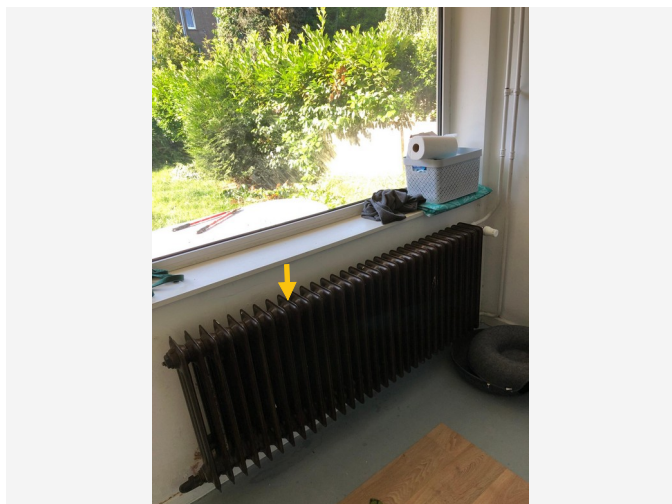
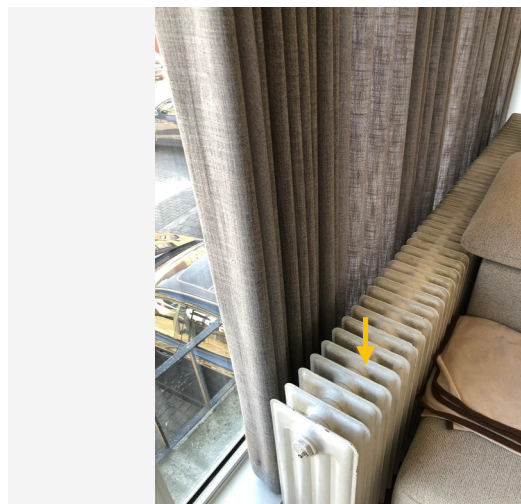
De radiatoren kunnen asbest dichtingen bevatten tussen de elementen.

Bij het vervangen van de radiatoren niet demonteren, maar in hun geheel demonteren.

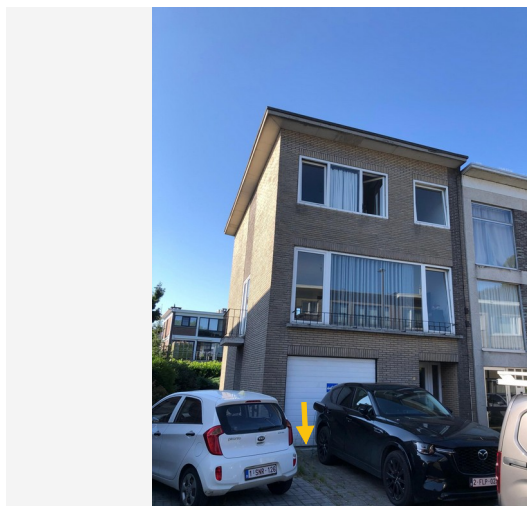
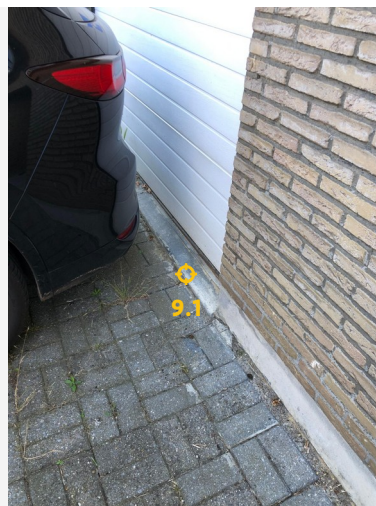
## Fiche 9: Dorpels type vezelcement

Geen asbest

| # | Type | Referentie | Resultaat |
|---|---|---|---|
| 9.1 | Puntmonster | S04 | Geen asbest |

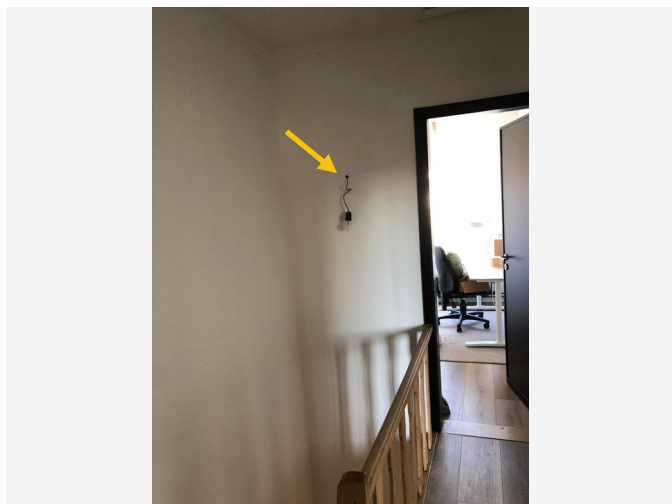
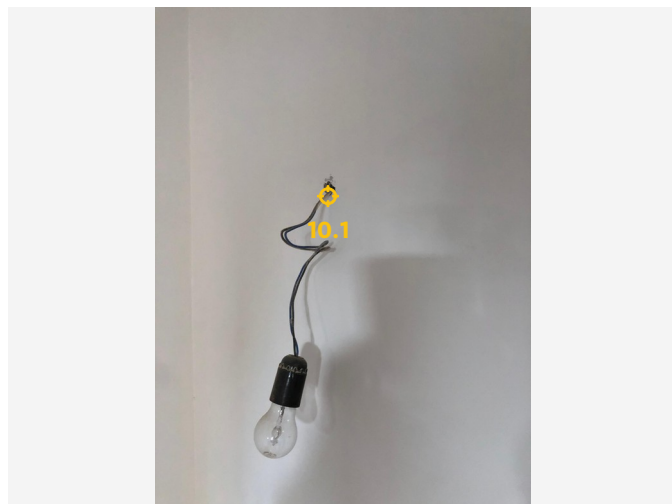
## Fiche 10: Pleisterwerk wanden

Geen asbest

| # | Type | Referentie | Resultaat |
|---|---|---|---|
| 10.1 | Mengmonster | S01 | Geen asbest |

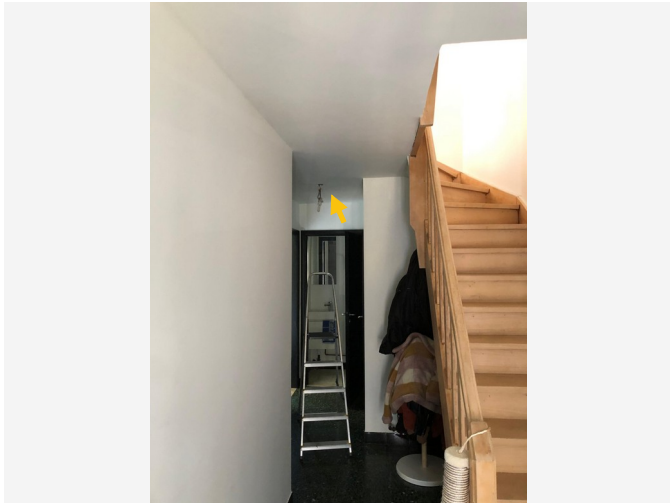
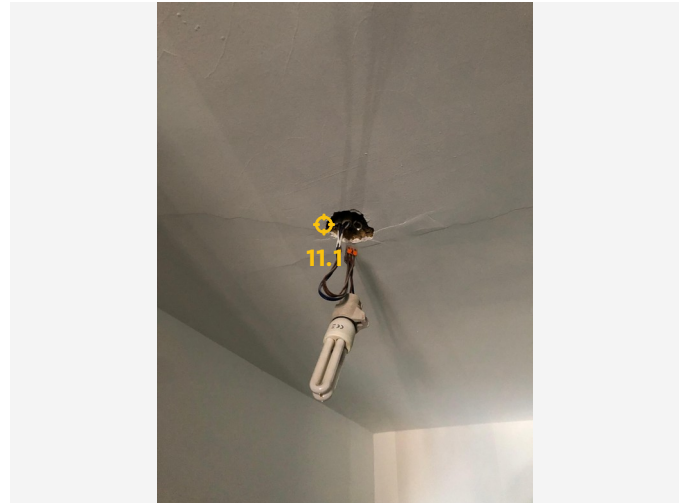
## Fiche 11: Pleisterwerk plafonds

Geen asbest

| # | Type | Referentie | Resultaat |
|---|---|---|---|
| 11.1 | Mengmonster | S02 | Geen asbest |

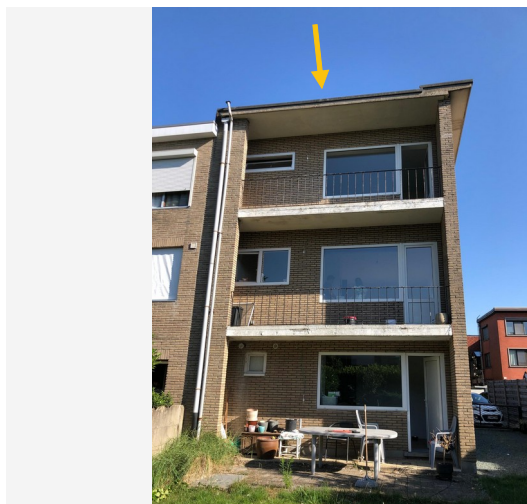
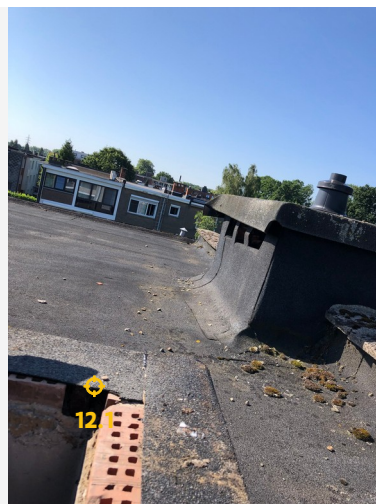
## Fiche 12: Roofing

Geen asbest

| # | Type | Referentie | Resultaat |
|---|---|---|---|
| 12.1 | Puntmonster | S05 | Geen asbest |

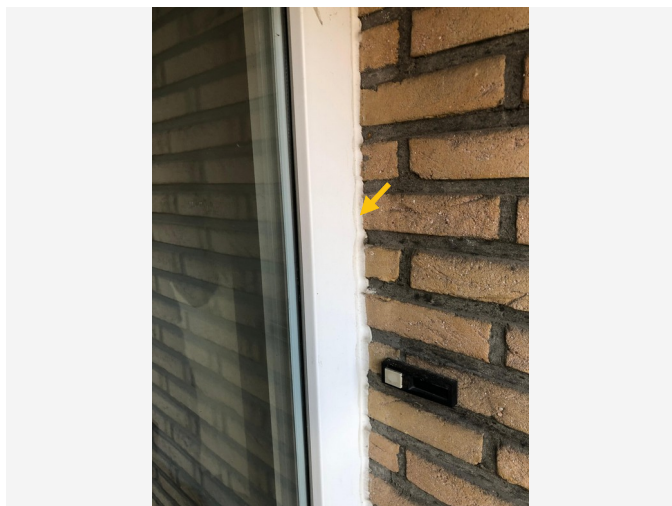
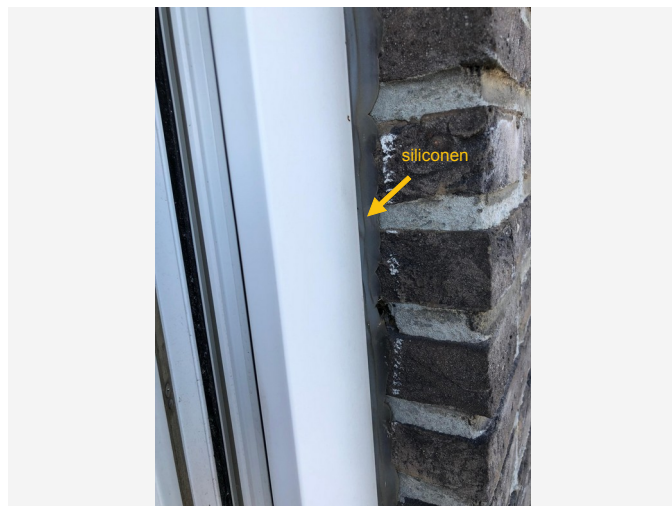
### Fiche 13: Kit aan de pvs ramen

| Beschrijving | Notitie | Terug te vinden op plannen |
|---|---|---|
| Fiche 13: Kit aan de pvs ramen | De kit aan de ramen is niet asbestverdacht. | Plan 1.1: Plan gelijkvloers<br>Plan 1.3: Plan 1ste<br>Plan 1.6: Plan 2de |

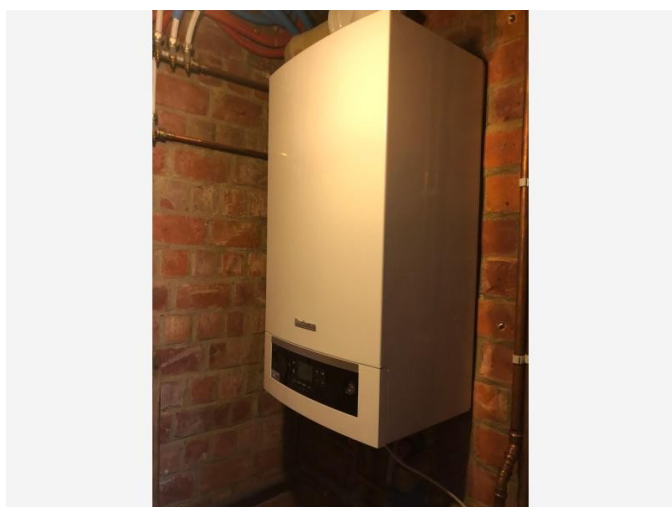
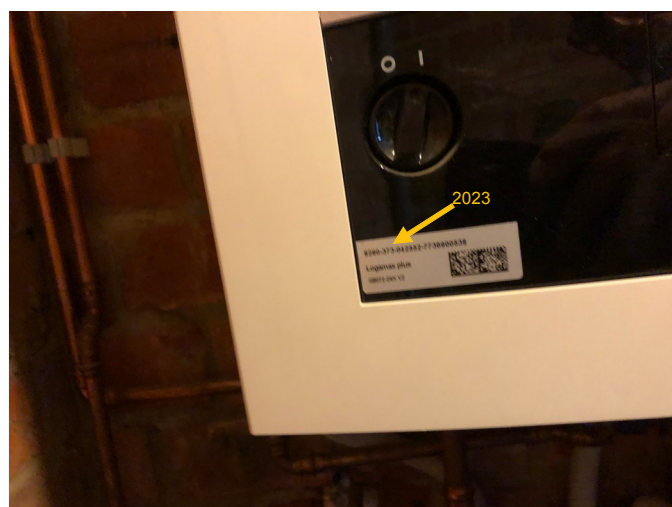
### Fiche 14: CV-ketel (niet verdacht)

| Beschrijving | Notitie | Terug te vinden op plannen |
|---|---|---|
| Fiche 14: CV-ketel (niet verdacht) | De CV-ketel (dichtingen, isolerend materiaal) is niet asbestverdacht. | Plan 1.1: Plan gelijkvloers |
