# Asbestinventarisat attest

Arendonckstraat 8, 2800 Mechelen

Attestnummer : 20260119-000387.000

Uitgegeven op : 19.01.2026

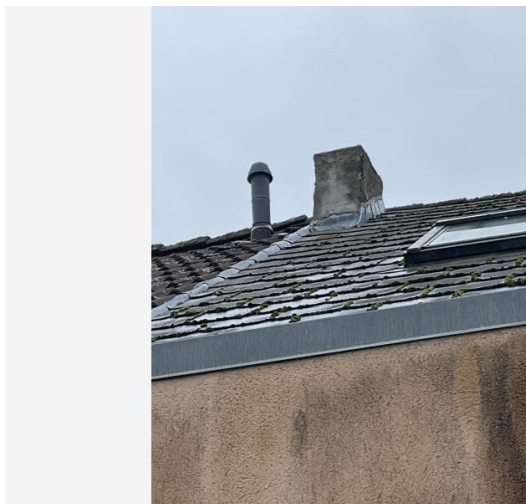
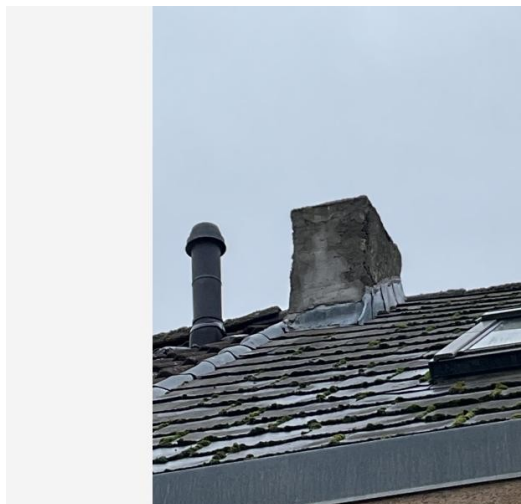
Het asbestmateriaal valt onder de mijlpaal van 2040.

| Eindbeoordeling materiaalisico | Laag materiaalisico en/of verlaagde kans op vezelvrijgave |

| Asbestsoort (vezeltype) | Crocidoliet aanwezig |
| Asbestconcentratie | Laag (< 50%) |
| Toestand van het materiaal | Licht beschadigd, licht verweerd. Intact calciumsilicaatmateriaal of categorie III 'gebondenheid' |

| Opmerking | <p>De cementering moet volgens het inspectieprotocol beschouwd worden als asbestVERDACHT maar is daarom niet asbesthoudend. De kans dat deze cementlaag asbesthoudend is, is klein maar niet onbestaand.</p> <p>Bij het plaatsbezoek was het niet mogelijk tot aan de schouw te geraken om een staal te nemen van dit materiaal. Neem een staal van deze cementlaag van zodra deze bereikbaar is.</p> |

- Zorg voor een veilig beheer. Vermijd het beschadigen van het asbestmateriaal. Controleer de toestand jaarlijks op wijzigingen.
- Voer bijkomende staalname(s) uit.

- Eenvoudige handelingen: enkel door erkend asbestverwijderaar  
Hechtgebonden toepassing in open lucht. Aangezien het hier gaat om een gesmeerde laag is het niet mogelijk om deze cementlaag te verwijderen zonder breuken en stofvorming te veroorzaken. Laat daarom de werken uitvoeren door een erkend verwijderaar.

NOTA: LAAT DEZE LAAG EERST BEMONSTEREN ALVORENS OVER TE GAAN TOT VERWIJDERING VAN DE CEMENTLAAG ALS ASBESTTOEPASSING. De kans is zeer reëel dat deze cementlaag asbestvrij wordt bevonden door het labo.

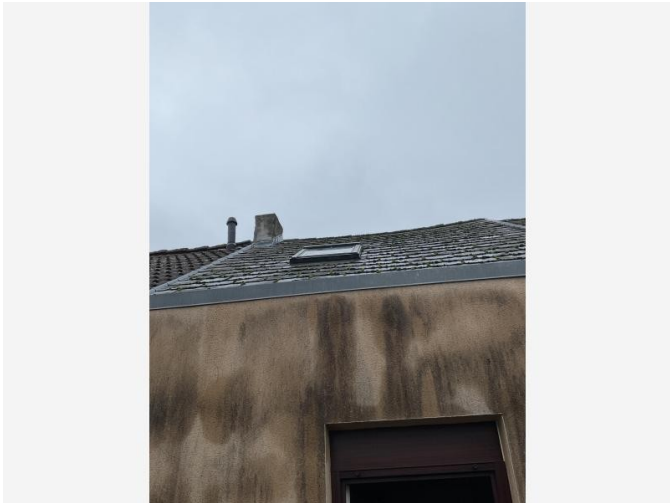
**Reden:** Er is geen volledige risicobeoordeling mogelijk

**Uitleg van de asbestdeskundige:** Het betreft een leien dak dat langs de binnenzijde werd afgewerkt.

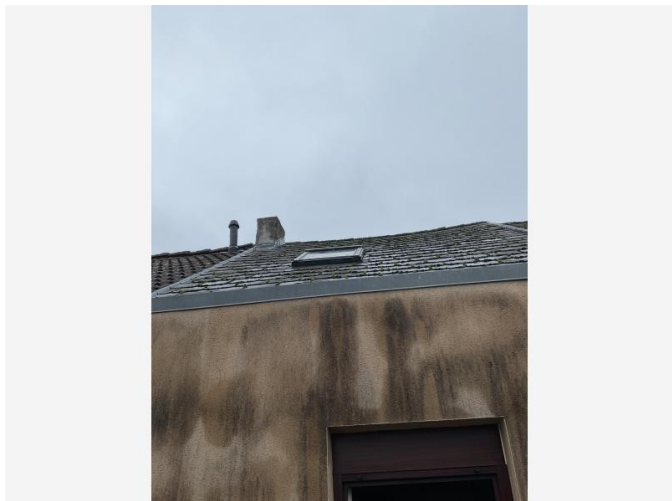
## Fiche 3: Inhoud steense schouw niet controleerbaar door hoogte

**Reden:** Het te onderzoeken materiaal situeert zich hoger dan 3,50 m te rekenen vanaf een veilige ondergrond

**Uitleg van de asbestdeskundige:** De inhoud van dit steense schouwwerk kan bij niet-destructief onderzoek niet worden waargenomen. Als bij afbraak van de schouw onverwacht of asbestverdacht materiaal tevoorschijn komt is het aangeraden een asbestdeskundige of -verwijderaar te raadplegen.

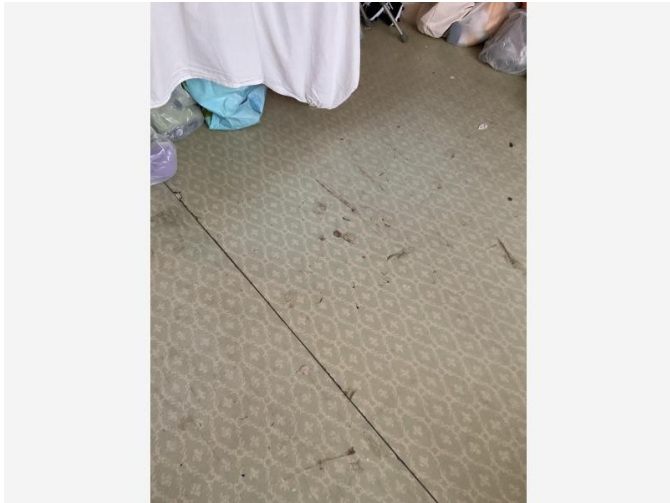
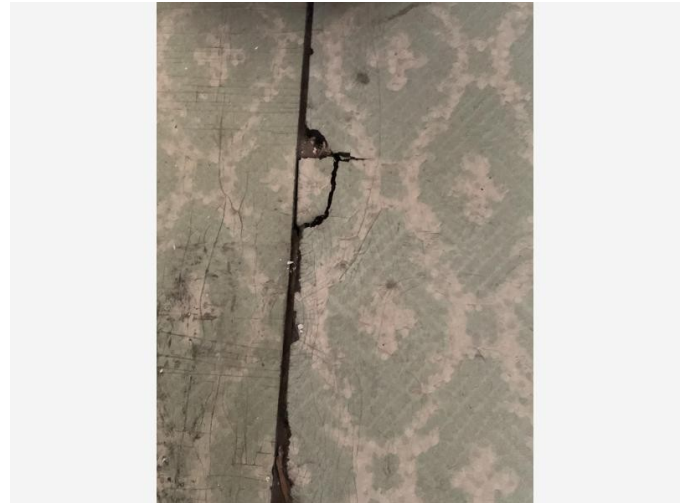
Vloerzeil met zwarte onderkant is niet asbestverdacht.

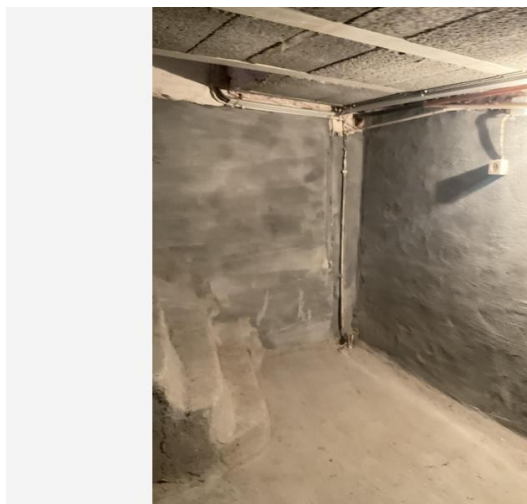
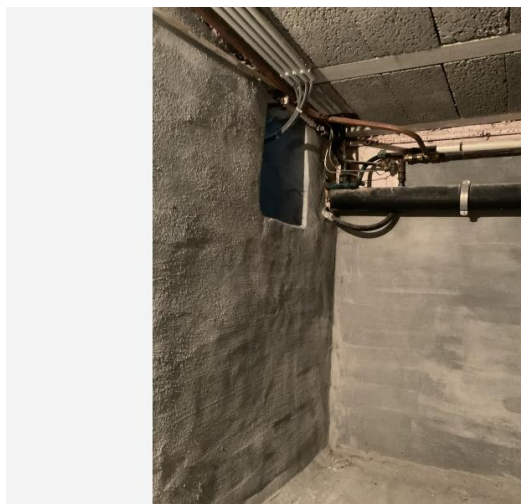
De kelder werd in 2019 omwille van vocht machinaal gereinigd en bekleed met een nieuwe laag.

Factuur van de werken werd toegevoegd aan de OVAM-databank als bewijs.

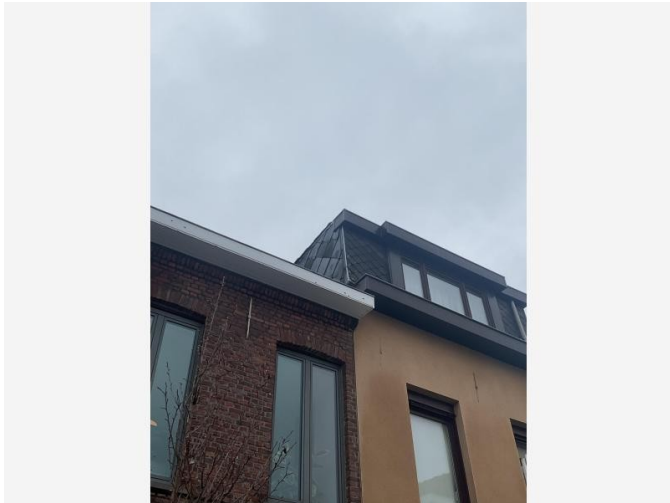
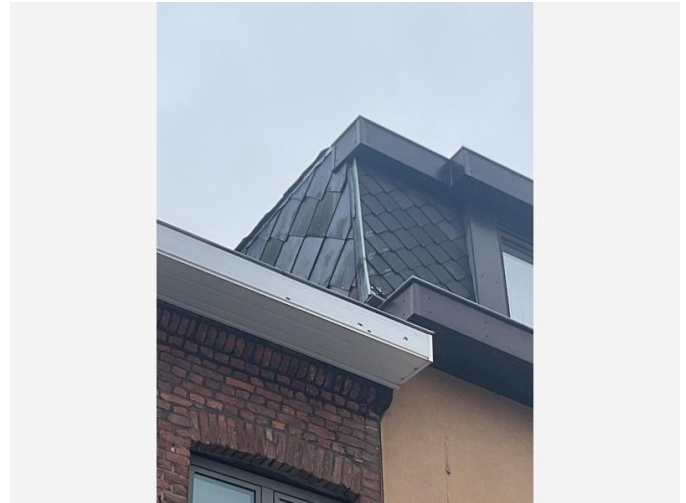
Deze gevelleien werden in 2017 vervangen tijdens werken aan het dak.

Factuur van de werken werd toegevoegd aan de OVAM-databank als bewijs.

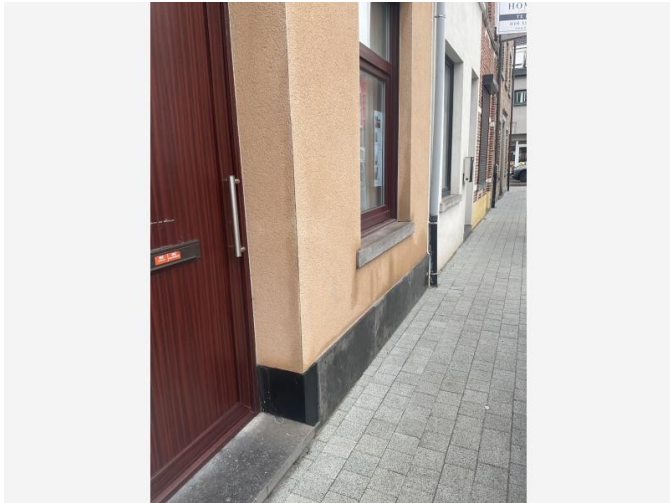
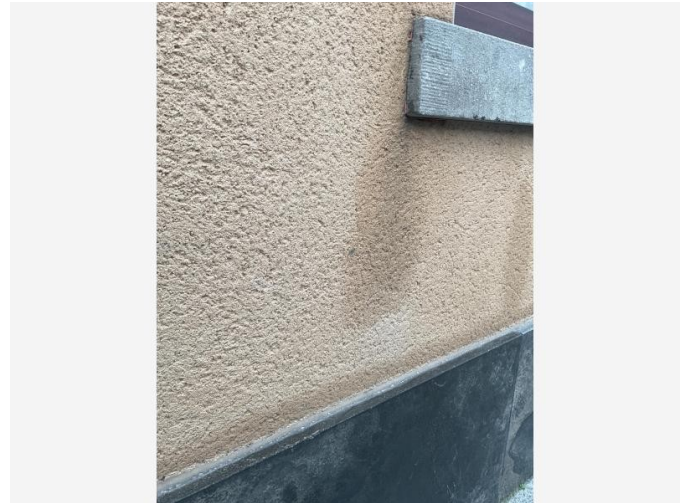
De Crepi werd in 2014 aangebracht op een stenen muur.

Factuur van de werken en foto's van de gevel van voor de werken werden toegevoegd aan de OVAM-databank als bewijs.

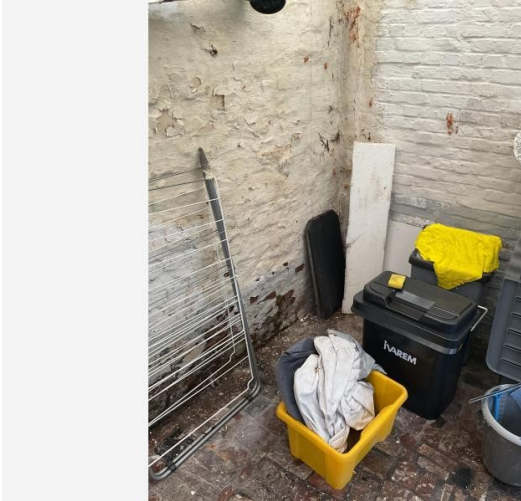
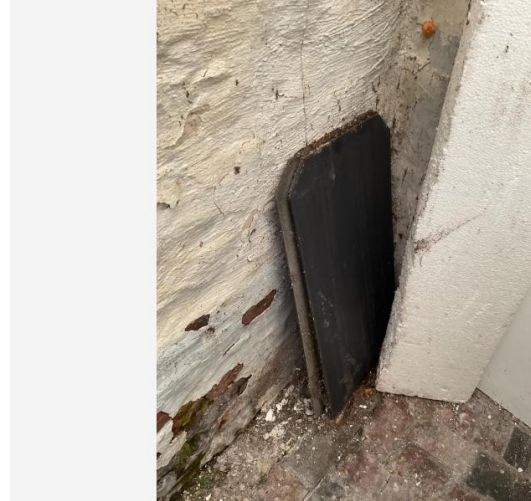
Afvalstof, geen asbest

| Opmerking | Dit is overschot van de dakleien. Deze zijn getest en negatief bevonden op asbestvezels. |

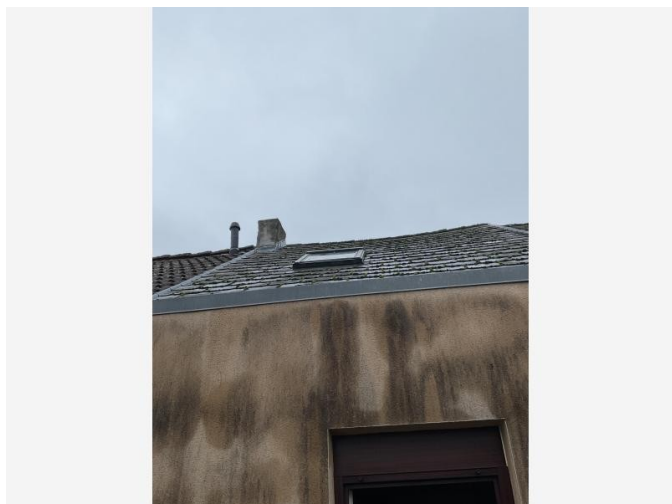
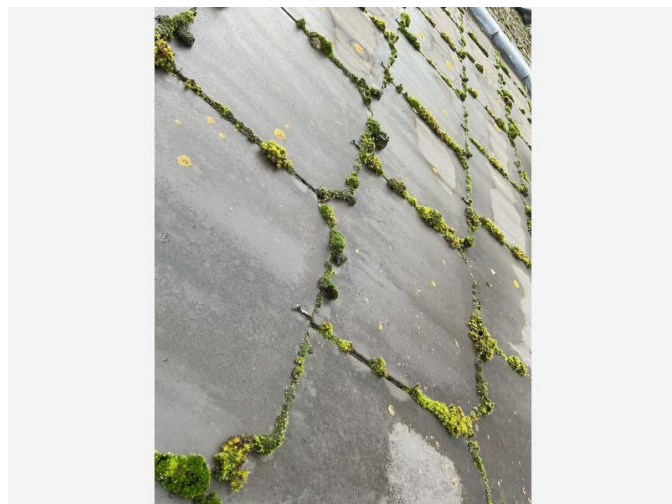
## Fiche 10: Dakleien

Geen asbest

| # | Type | Referentie | Resultaat |
|---|---|---|---|
| 10.1 | Puntmonster | MM02 | Geen asbest |

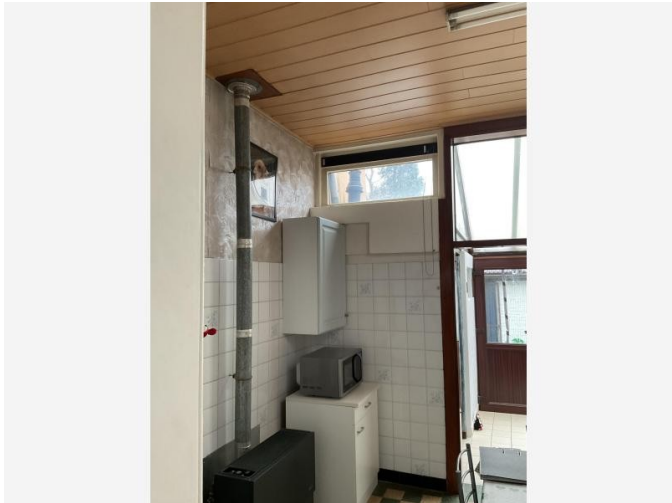
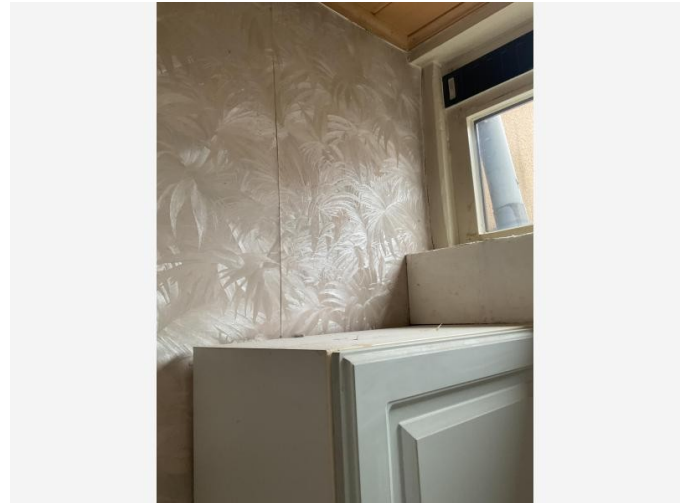
Geen asbest

| # | Type | Referentie | Resultaat |
|---|---|---|---|
| 11.1 | Mengmonster | MM01 | Geen asbest |

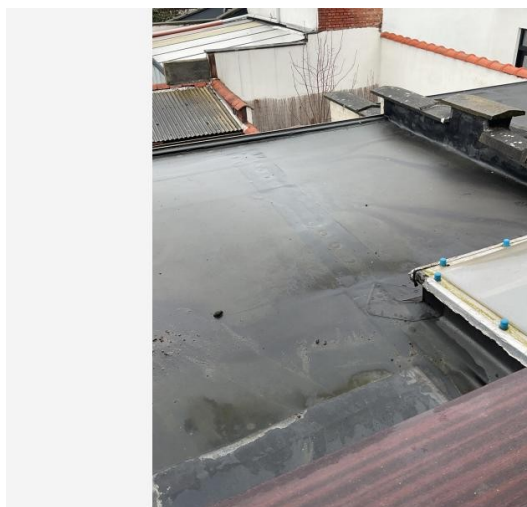
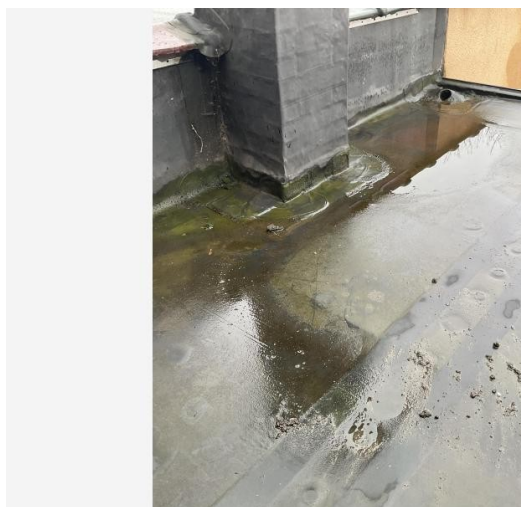
### Fiche 12: Plat dak EPDM

| Beschrijving | Notitie | Terug te vinden op plannen |
|---|---|---|
| Fiche 12: Plat dak EPDM | EPDM is nooit asbestverdacht.<br><br>Tijdens het plaatsbezoek kon niet worden vastgesteld of er nog asbestverdachte roofing onder deze EPDM aanwezig is.<br><br>Bij renovatie is het steeds aan te raden een bijkomend destructief onderzoek te laten uitvoeren. | Plan 1.5: Hoofdgebouw dak |

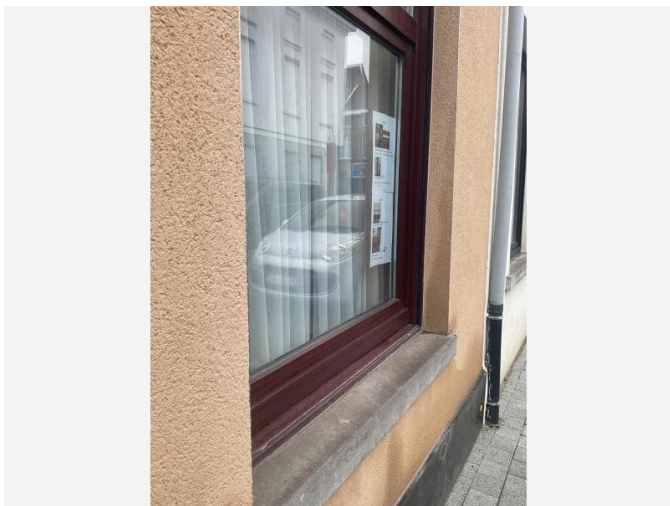
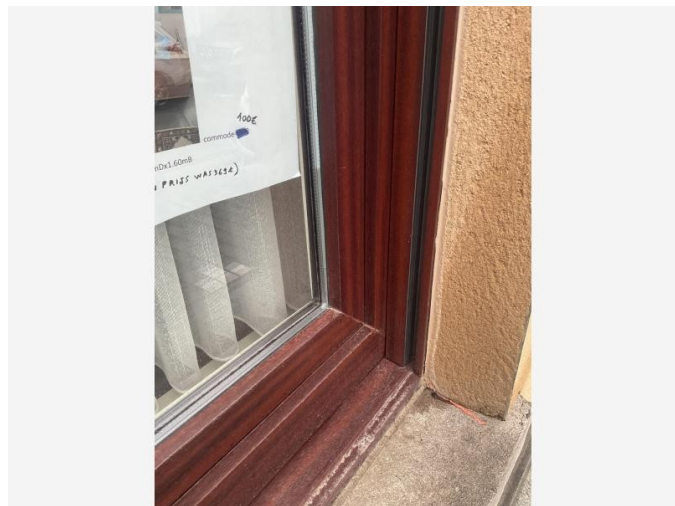
## Fiche 13: Kitten aan schrijnwerk niet asbestverdacht

| Beschrijving | Notitie | Terug te vinden op plannen |
|---|---|---|
| Fiche 13: Kitten aan schrijnwerk niet asbestverdacht | De kitten die gebruikt werden aan het schrijnwerk zijn niet asbestverdacht. | - |

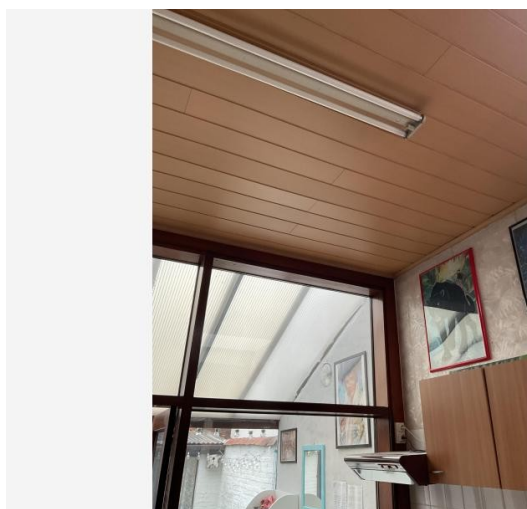
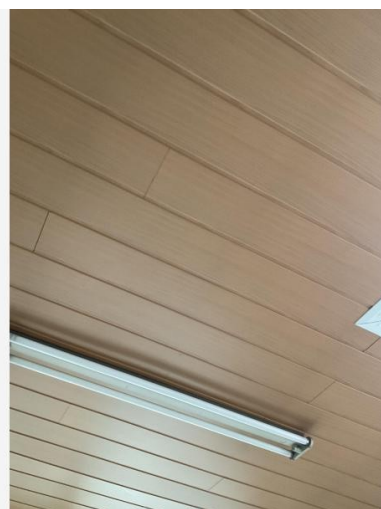
## Fiche 16: Plafonds

| Beschrijving | Notitie | Terug te vinden op plannen |
|---|---|---|
| Fiche 16: Plafonds | <p>Alle plafonds werden verlaagd met niet asbestverdachte materialen.</p> <p>Bij renovatie of afbraak is het aan te raden destructief onderzoek uit te voeren.</p> <p>Indien gesmeerd plafondpleister wordt aangetroffen boven de huidige afwerking, dient een mengstaal genomen te worden van de pleister in volgende ruimtes:</p> <ul style="list-style-type: none"><li>- Warme ruimte (ruimte van CV ketel)</li><li>- Traphal</li><li>- Natte ruimte (badkamer of keuken)</li><li>- 1 vrij te kiezen ruimte</li></ul> | - |
