# Asbestinventarisatattest

Heidestraat 4, 1742 Ternat

Attestnummer : 20260705-000136.000

**Asbestveilig** (maar niet asbestvrij)

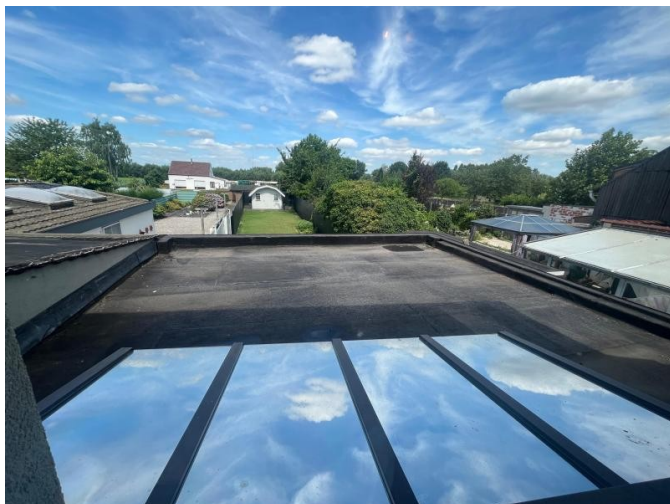
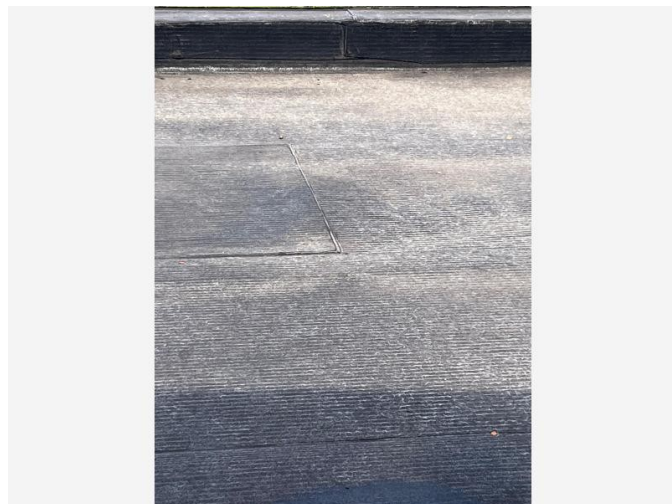
| Fiche 1: Plat dak - roofing..... | 24 |

Het asbestmateriaal valt onder de mijlpaal van 2040.

Zorgvuldig beheren

| Eindbeoordeling materiaalrisico | Laag materiaalrisico en/of verlaagde kans op vezelvrijgave |

| Asbestsoort (vezeltype) | Alleen chrysotiel aanwezig |
| Asbestconcentratie | Laag (< 50%) |
| Toestand van het materiaal | Licht beschadigd, licht verweerd. Intacte calciumsilicaatplaat of materiaal met categorie 3-gebondenheid |

| Beschrijving | Plat dak - roofing |
| Hoeveelheid (oppervlakte - aantal) | • 25,00 m <sup>2</sup> - 1 stuk |
| Identificatiemethode | <p>De asbestdeskundige beoordeelt het materiaal als asbestverdacht en dus asbesthoudend, en dit zonder monstername.</p> <p>Motivatie: De monstername brengt andere schade aan dan schade die inherent is aan de monstername.</p> |

- Zorg voor een veilig beheer. Vermijd het beschadigen van het asbestmateriaal. Controleer de toestand jaarlijks op wijzigingen.
- Voer bijkomende staalname(s) uit.

- Eenvoudige handelingen: mag via doe-het-zelf of door werknemer(s) met opleidingsattest eenvoudige handelingen  
We raden aan om de roofing te laten verwijderen door een firma met een opleidingsattest eenvoudige handelingen. U mag, in principe, ongeacht beschadigingen of vrije asbestvezels, deze asbestverdachte toepassing ook zelf verwijderen met inachtneming van de nodige veiligheidsmaatregelen om uzelf en uw omgeving te beschermen. Een beschadigde asbestverdachte toepassing in slechte staat kan makkelijk verder breken of vergruizen. Er komen dan schadelijke asbestvezels vrij die ingeademd kunnen worden.  
De verwijdering van het materiaal moet met de nodige zorg en veiligheidsvoorzieningen gebeuren.  
U mag enkel roofing zelf verwijderen indien u over het juiste persoonlijk beschermingsmateriaal (PBM's) beschikt (een FFP3 wegwerpmasker of halfgelaatsmasker met P3 filter, een wegwerpovertal Tyvek CAT III type 5 of 6, stevige wegwerphandschoenen en afspoelbare schoenen). Tijdens de werken dient u de roofing

continu te vernevelen met water of een aangepast fixeermiddel. De asbestverdachte toepassing mag niet verder beschadigd of vergruisd geraken.

De asbestverdachte toepassing en de gebruikte PBM's dient u dubbel te verpakken in stevige plastic en naar het containerpark of een erkend asbestinzamelaar te brengen.

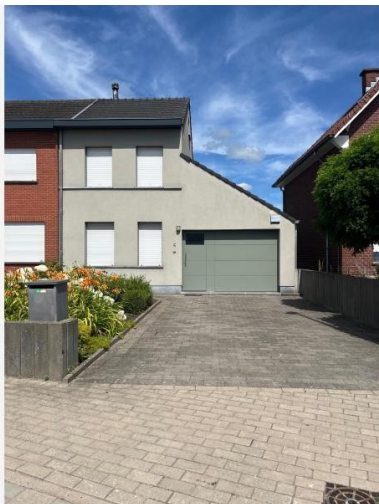
| Fiche 2: Dak tegelpannen - onderdak..... | 28 |

#### Tijdelijke beperking

**Reden:** Het te onderzoeken materiaal situeert zich hoger dan 3,50 m te rekenen vanaf een veilige ondergrond

**Uitleg van de asbestdeskundige:** Het onderdak was tijdens het plaatsbezoek niet inspecteerbaar noch visueel te onderzoeken zonder destructief onderzoek:

Het dak is afgewerkt met pannen. Het dak is op meer dan 3.50 m. van de begane grond.

In de periode dat deze woning werd gebouwd, werden frequent asbestverdachte onderdakplaten gebruikt (zie adviesfiche).

Indien bij werken de onderdakplaten zichtbaar zouden worden dienen ze alsnog onderzocht te worden

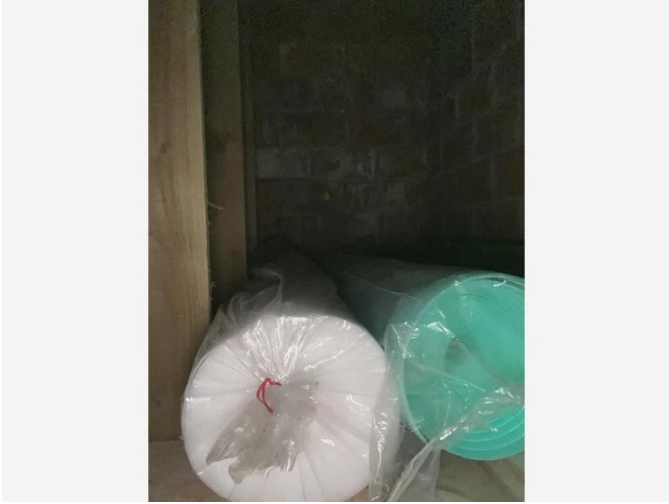
| Fiche 3: Zoldertip 1..... | 29 |

#### Permanente beperking

**Reden:** Het onderzoek kan niet uitgevoerd worden binnen de bepalingen van de Welzijnswet

**Uitleg van de asbestdeskundige:** Het was niet veilig de zoldertip 1 te betreden.

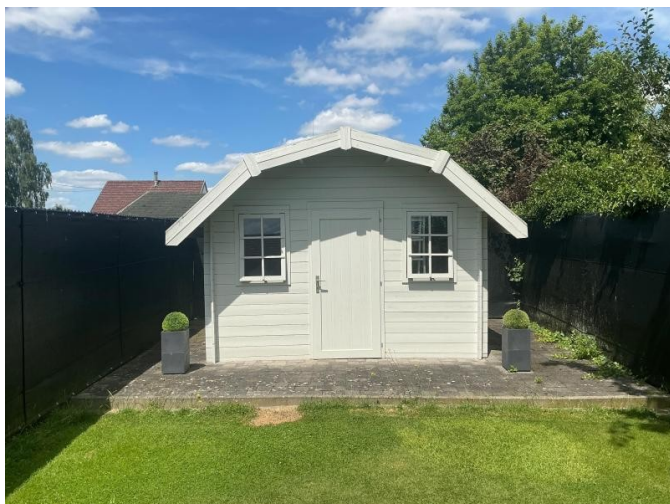
| Fiche 4: Tuinhuis..... | 31 |

### Uitgesloten van inspectie

**Bouwjaar:** 2008

*Constructies gebouwd vanaf 2001 moeten niet onderzocht worden*

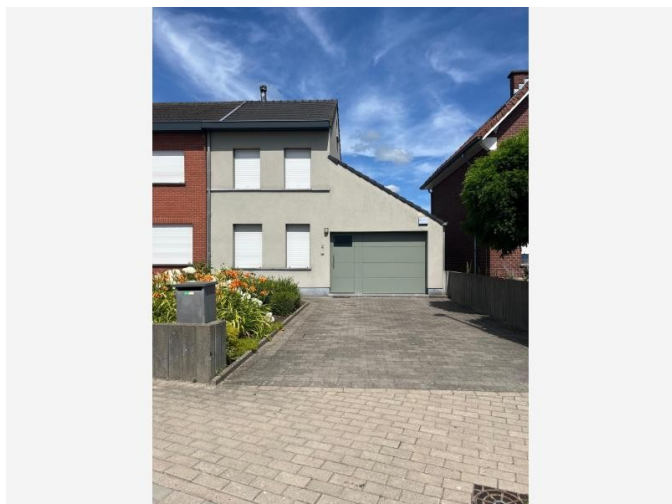
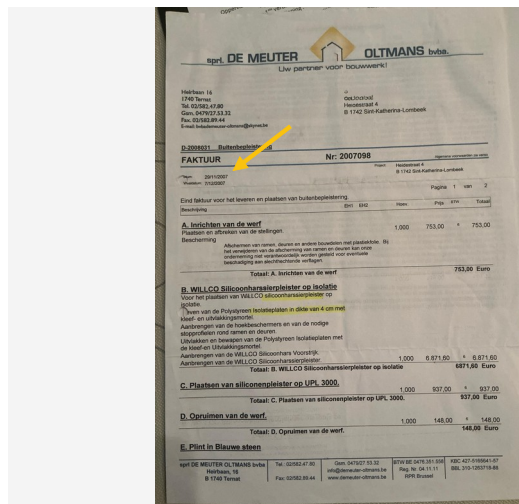
| Fiche 5: Crepi gevel op isolatie (bouwjaar > 2001)..... | 33 |

De silicoonharssierpleister is geplaatst in 2007. Deze crepi is niet asbestverdacht.

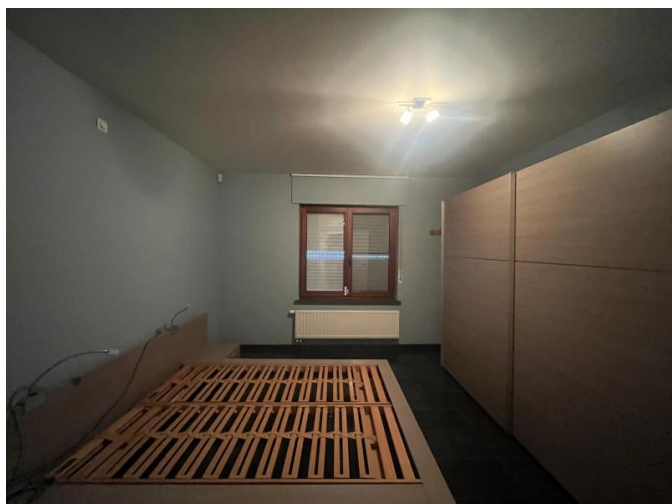
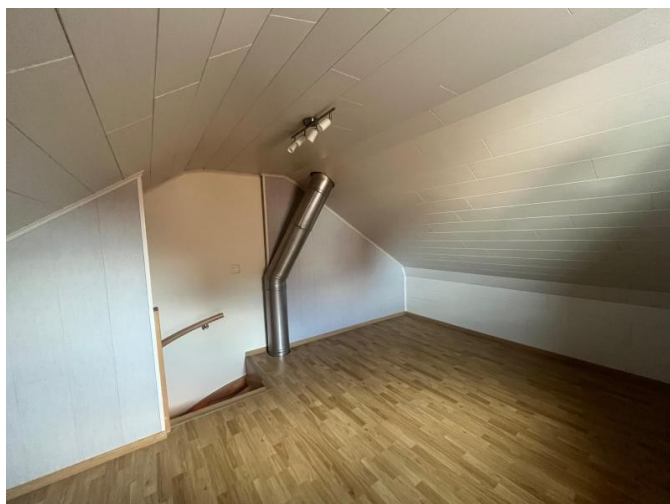
## Fiche 6: 1ste verd./zolderverd. - vloerbekl. en lijmen - onder kurk/laminaat

In sommige ruimten bestaat de vloerafwerking uit kurk/laminaat. De kurk/laminaat werd niet gedemonteerd. De onderliggende vloeropbouw (incl. eventuele egalisatielagen, onderlagen of restanten van vroegere vloerbekledingen) was bijgevolg niet-toegankelijk voor visuele of materiële inspectie. Om die reden kan de aanwezigheid van asbesthoudende of asbestverdachte materialen in de onderliggende vloeropbouw niet worden uitgesloten. Een destructief onderzoek is aan te raden bij grondige verbouwingswerken, om de onderliggende vloeropbouw te onderzoeken en te bemonsteren. Dit destructief onderzoek behoort momenteel niet tot onze taak in deze opdracht.

Wij raden u aan om op dat moment contact met ons op te nemen om alsnog bijkomend onderzoek te verrichten. [www.asbestconsulting.be](http://www.asbestconsulting.be)

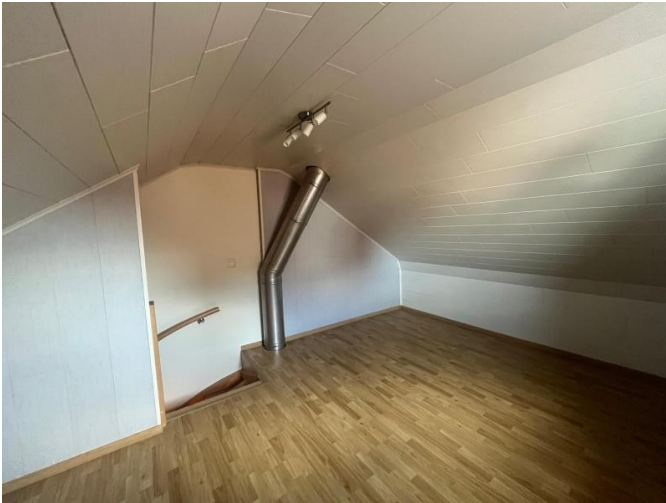
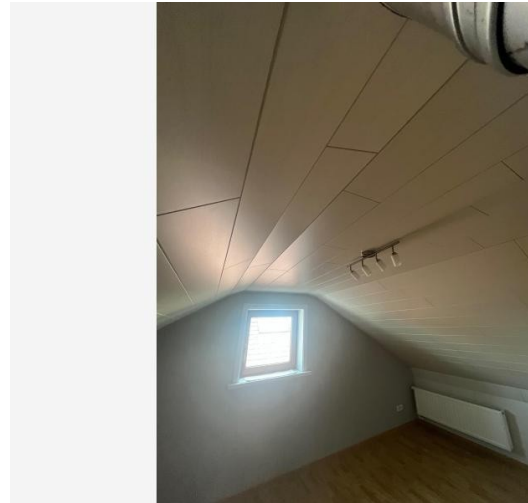
| Fiche 7: Zoldertip 2..... | 35 |

De zoldertip was niet vast te stellen.

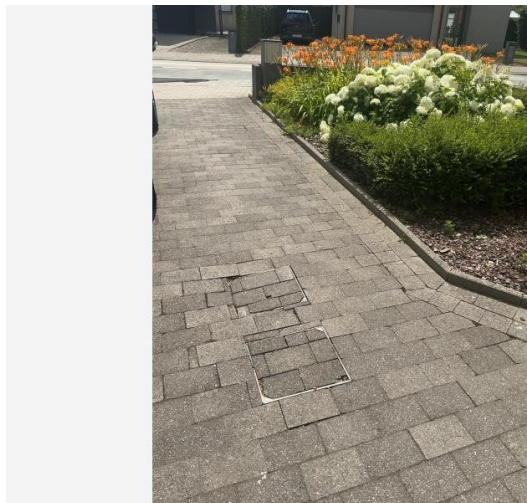
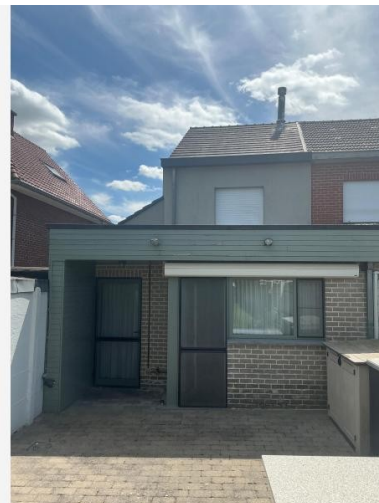
## Fiche 8: Voortuin/terras/garage - putten / toe- en afvoerbuizen

Op het moment dat deze woning werd gebouwd, werden regelmatig asbestverdachte toe-en afvoerbuizen geplaatst.

De putten konden geopend worden maar omdat de woning in gebruik was, waren ze niet leeg.

Visueel werden er geen asbestverdachte toepassingen opgemerkt. Dit sluit niet uit dat bij lege putten of bij graafwerken asbestverdachte toepassingen zouden aanwezig zijn. Deze asbestverdachte toepassingen moeten alsnog onderzocht worden.

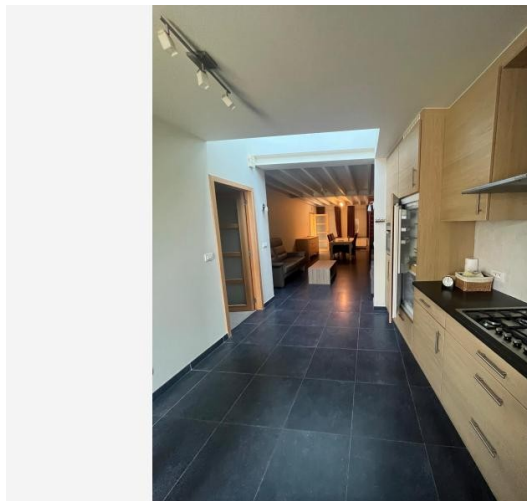
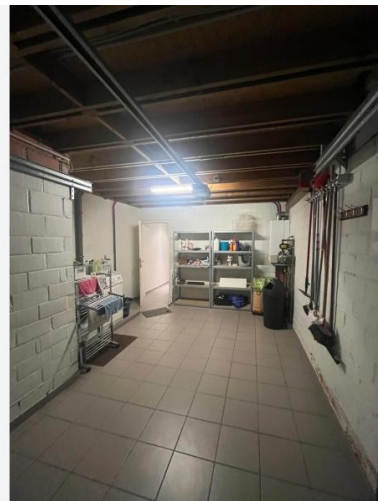
## Fiche 9: Gelijkvloers - tegellijm - (onder vloeren/achter plinten)

De vloertegels/muurtegels waren in goede staat en er was geen beschadiging vast te stellen.

In de periode dat deze woning werd gebouwd, werd frequent asbestverdachte tegellijm gebruikt.

Indien bij werken de tegels zouden verwijderd worden, dient er met de nodige zorg te worden mee omgesprongen en

dient u ons alsnog te contacteren voor een staalname.

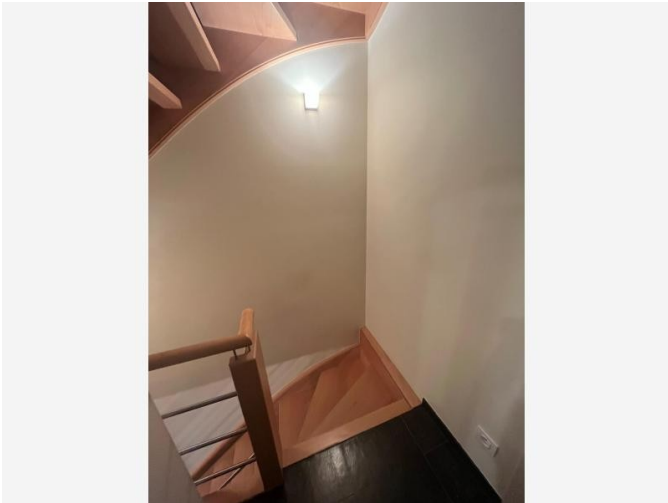
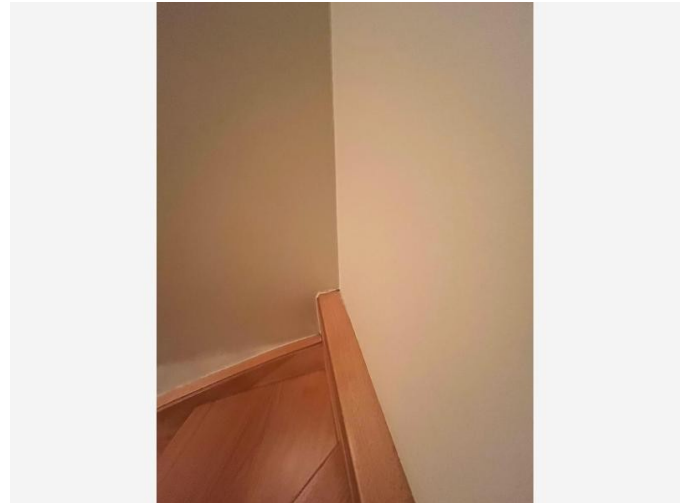
## Fiche 10: Gipspleisterwerk muren

Geen asbest

| # | Type | Referentie | Resultaat |
|---|---|---|---|
| 10.1 | Mengmonster | MM01 | Geen asbest |

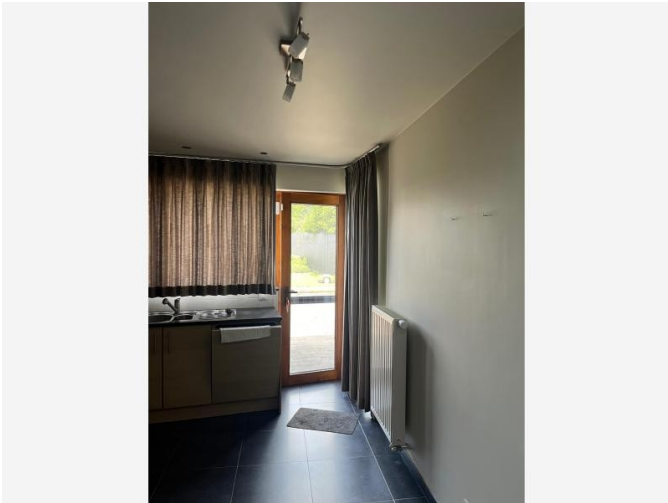
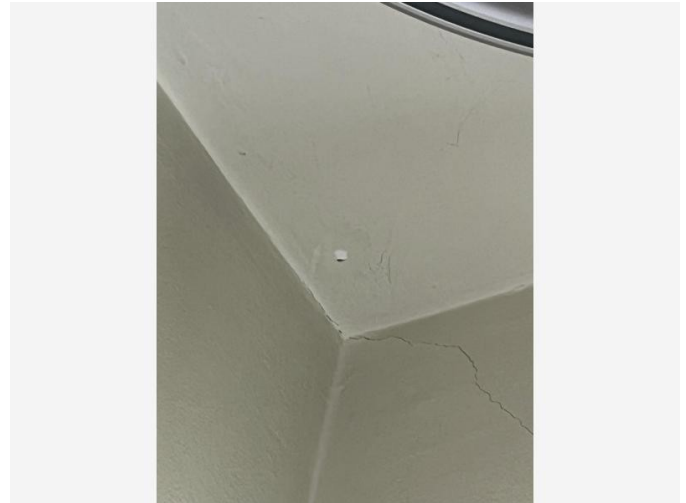
## Fiche 11: Gipspleisterwerk plafonds

Geen asbest

| # | Type | Referentie | Resultaat |
|---|---|---|---|
| 11.1 | Mengmonster | MM02 | Geen asbest |

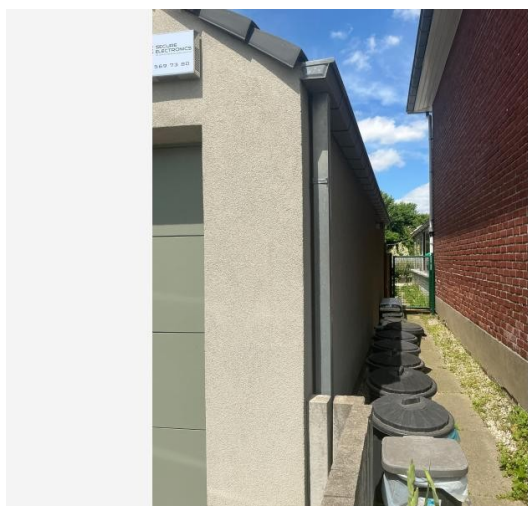
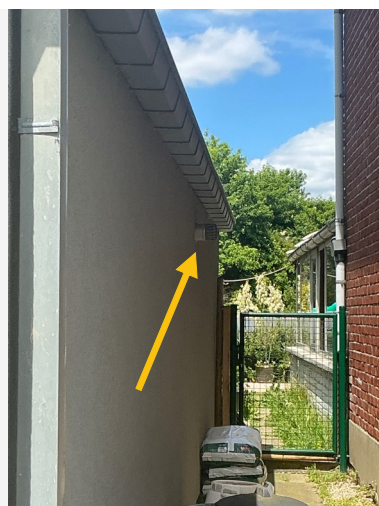
## Fiche 17: Zijgevel - geveldoorvoer CV-ketel

| Beschrijving | Notitie | Terug te vinden op plannen |
|---|---|---|
| Fiche 17: Zijgevel - geveldoorvoer CV-ketel | De geveldoorvoer CV-ketel is niet-asbesthoudend. | Plan 1.3: Gelijkvloers |

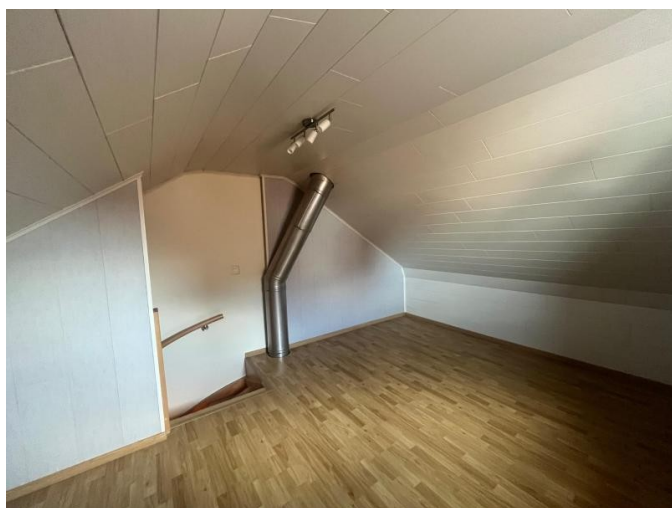
## Fiche 18: Dak - onderdak (niet inspecteerbaar)

| Beschrijving | Notitie | Terug te vinden op plannen |
|---|---|---|
| Fiche 18: Dak - onderdak (niet inspecteerbaar) | <p>Het onderdak waren tijdens het plaatsbezoek niet inspecteerbaar noch visueel te onderzoeken zonder destructief onderzoek en dit zowel aan de binnenkant als de buitenkant binnen de inspanningsverplichting zoals beschreven in het inspectieprotocol.</p> <p>Indien bij werken de onderdakplaten zichtbaar zouden worden dienen ze alsnog onderzocht te worden op hun asbestverdachtheid.<br/>(<a href="http://www.asbestconsulting.be">www.asbestconsulting.be</a>)</p> <p>Op het plan van verbouwen van een eensgezinswoning uit 2004 is vermeld : onderdak uit asbestvrije menuiserie.</p> | Plan 1.7: Dakenplan |
