# Asbestinventarisatetest

Henri Jasparlaan 180/0404, 8434 Middelkerke

Attestnummer : 20260619-000379.000

Uitgegeven op : 19.06.2026

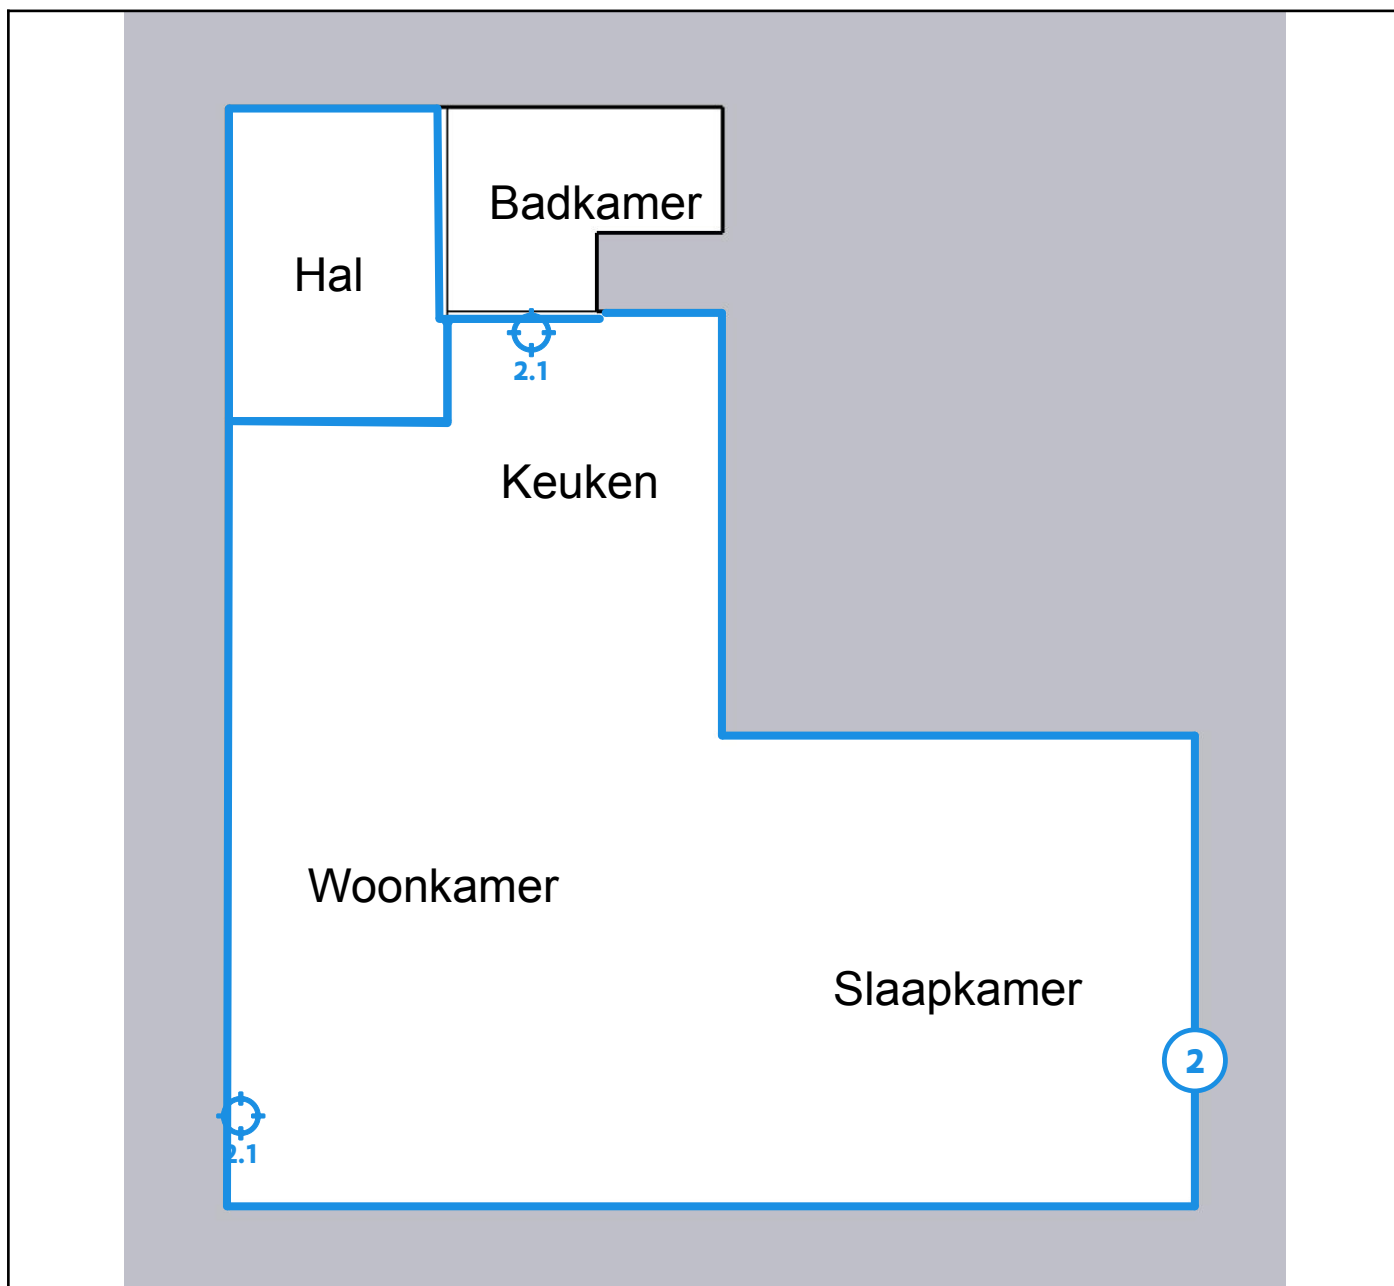
## Plan 1.1: Plan appartement

| Beschrijving | Type | Actie |
|---|---|---|
| 2. Pleisterwerk - Muur | Geen asbest | - |
| 2.1 Code: MM01 | Mengmonster | - |

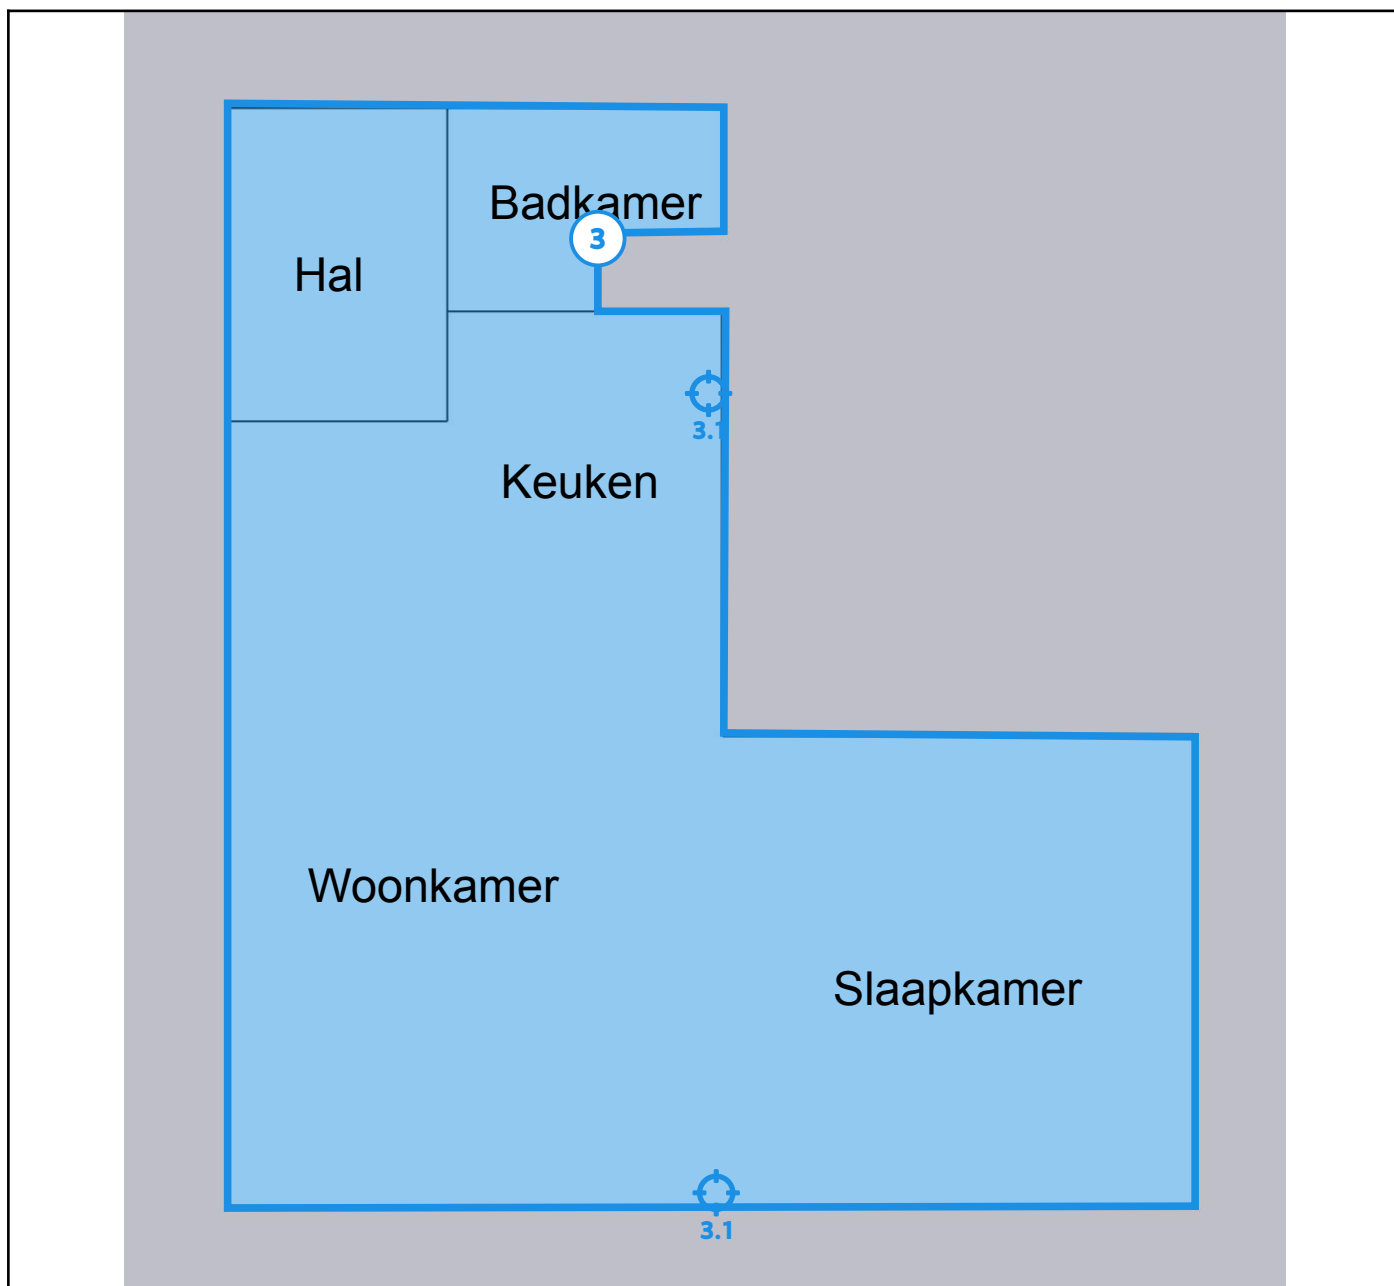
## Plan 1.2: Plan appartement

| Beschrijving | Type | Actie |
|---|---|---|
| 3. Pleisterwerk - Plafond | Geen asbest | - |
| 3.1 Code: MM02 | Mengmonster | - |

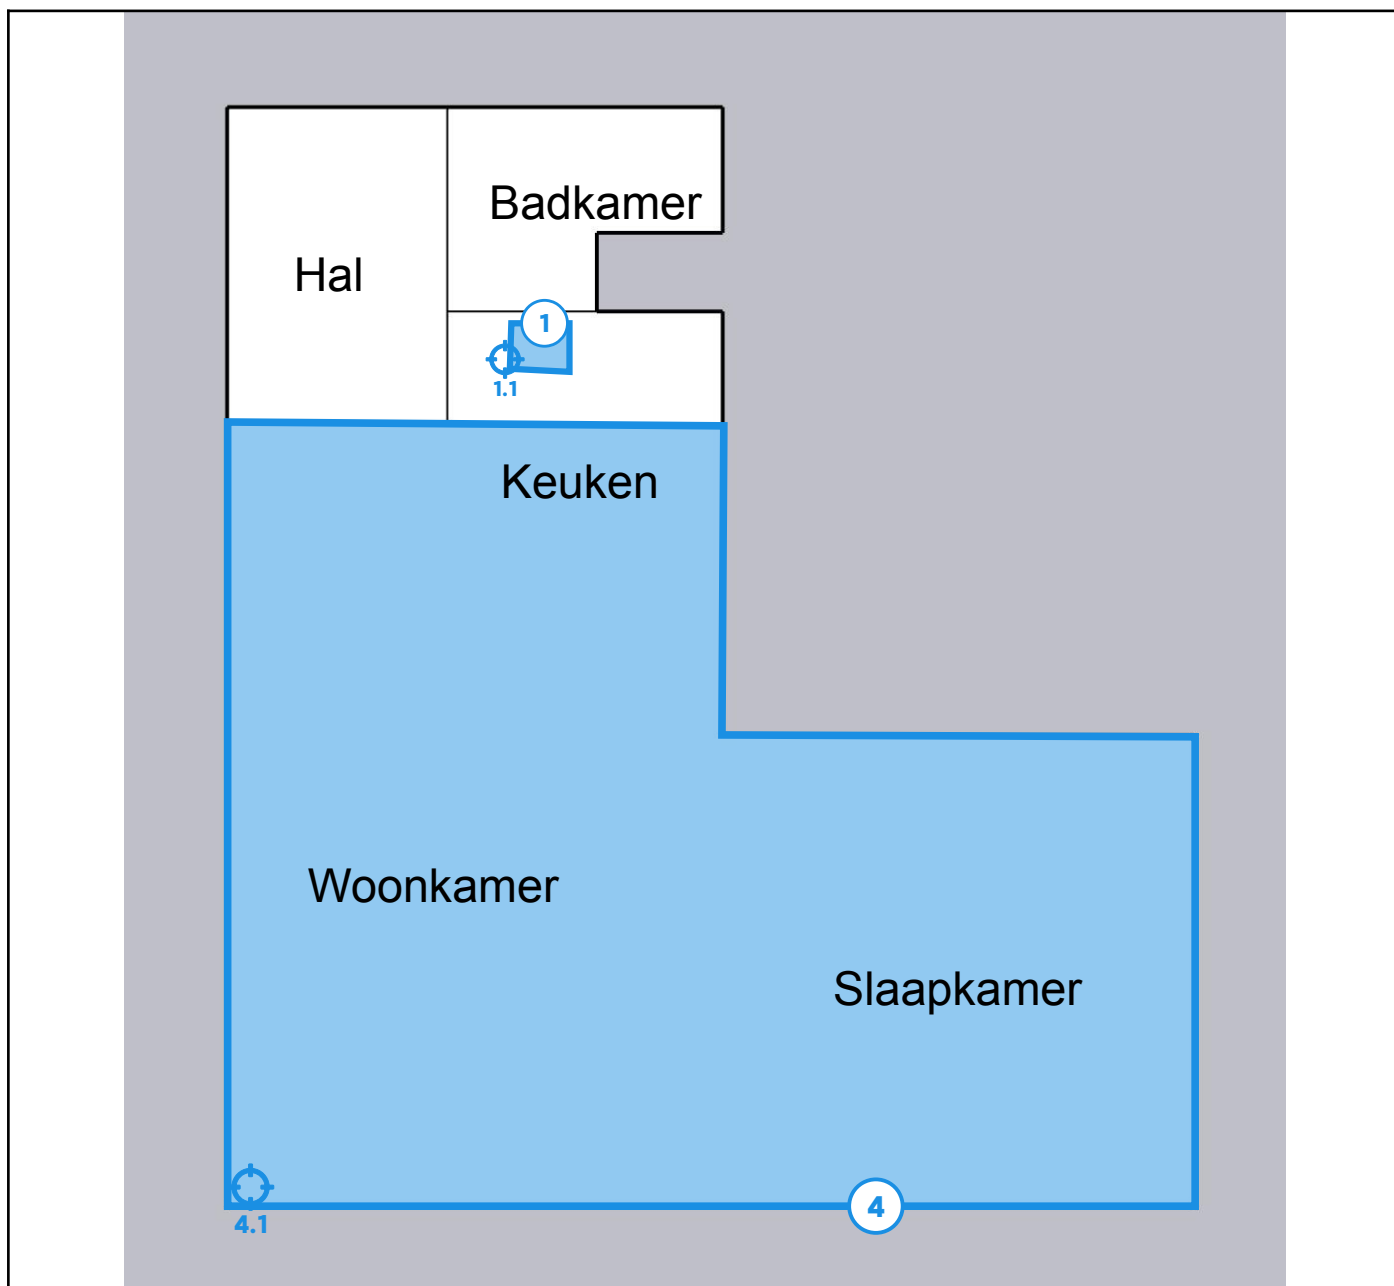
## Plan 1.3: Plan appartement

| Beschrijving | Type | Actie |
|---|---|---|
| 1. Bitumen - Anti-dreunplaat | Geen asbest | - |
| 1.1 Code: PM03 | Puntmonster | - |
| 4. Vinyl - Vloer woonkamer, keuken en slaapkamer | Geen asbest | - |

| 4.1 Code: PM04 | Puntmonster | - |

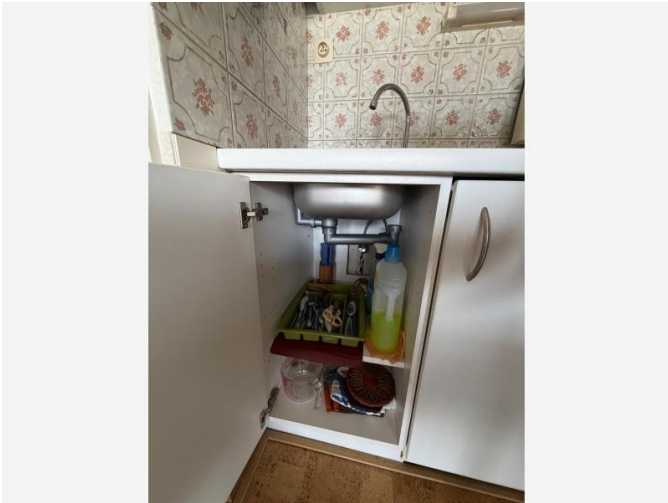
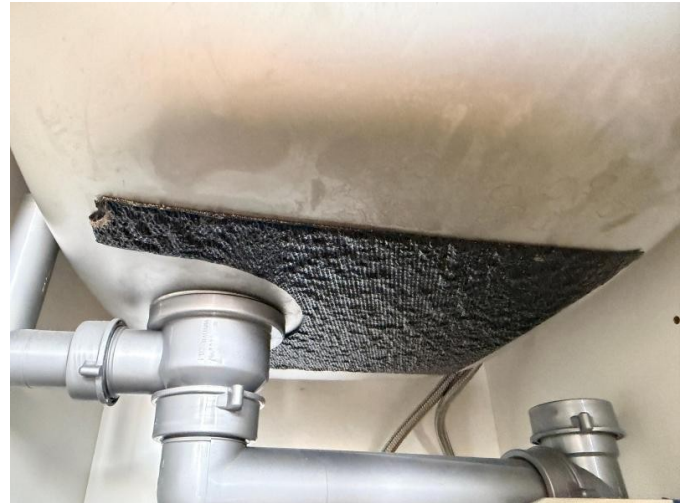
## Fiche 1: Bitumen - Anti-dreunplaat

Geen asbest

| # | Type | Referentie | Resultaat |
|---|---|---|---|
| 1.1 | Puntmonster | PM03 | Geen asbest |

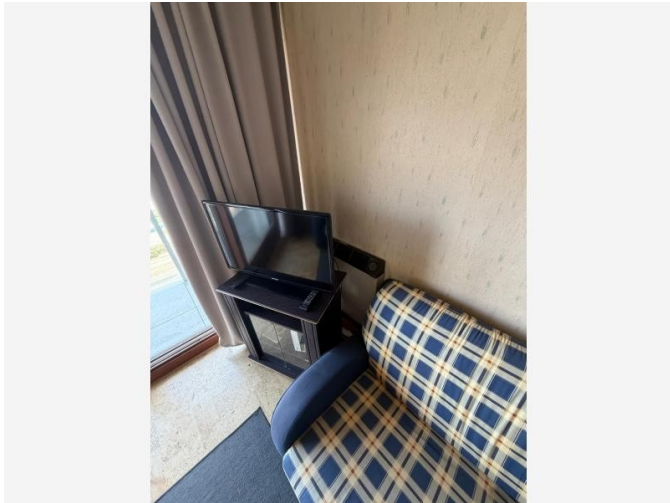
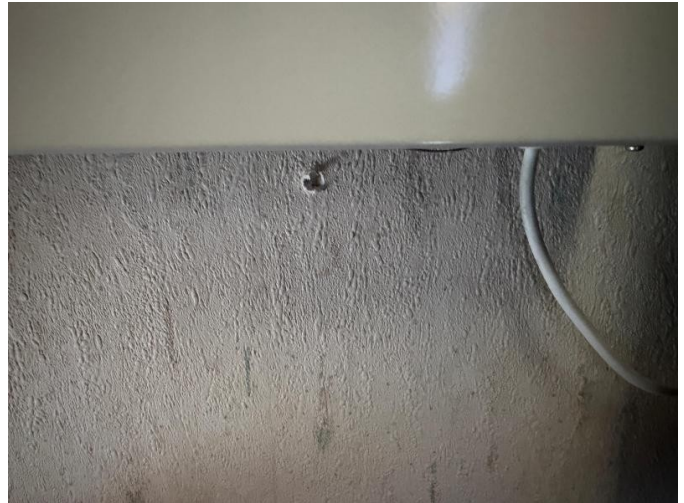
## Fiche 2: Pleisterwerk - Muur

Geen asbest

| # | Type | Referentie | Resultaat |
|---|---|---|---|
| 2.1 | Mengmonster | MM01 | Geen asbest |

| Opmerking | <p>De hoeveelheid is een schatting.</p> <p>Staalnames in droge- en natte ruimtes.</p> <p>Geen traphal en stooklokaal aanwezig voor extra staalnames.</p> <p>Geen pleisterwerk aan de muren in de badkamer.</p> |

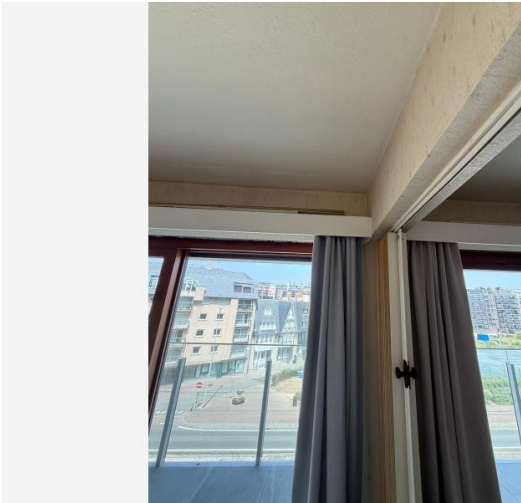
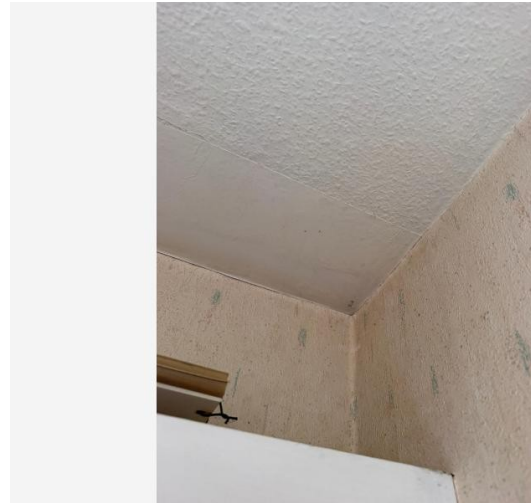
## Fiche 3: Pleisterwerk - Plafond

Geen asbest

| # | Type | Referentie | Resultaat |
|---|---|---|---|
| 3.1 | Mengmonster | MM02 | Geen asbest |

| Opmerking | De hoeveelheid is een schatting.<br>Staalnames in droge- en natte ruimtes.<br>Geen stooklokaal en traphal aanwezig voor extra staalnames. |

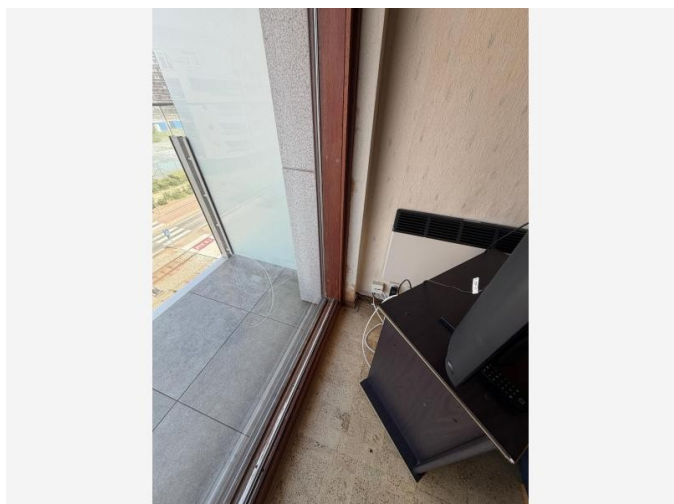
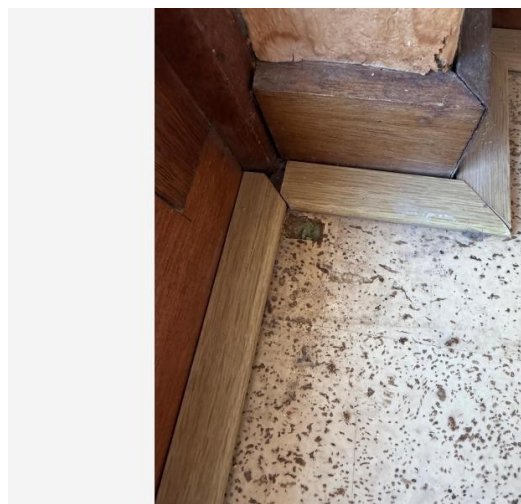
## Fiche 4: Vinyl - Vloer woonkamer, keuken en slaapkamer

Geen asbest

| # | Type | Referentie | Resultaat |
|---|---|---|---|
| 4.1 | Puntmonster | PM04 | Geen asbest |

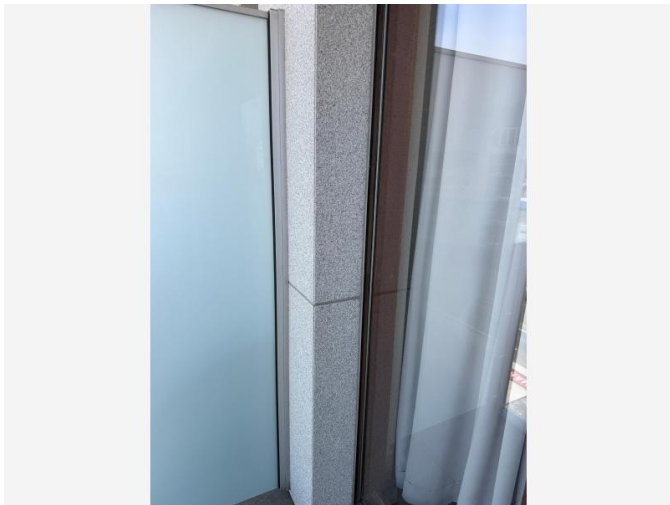
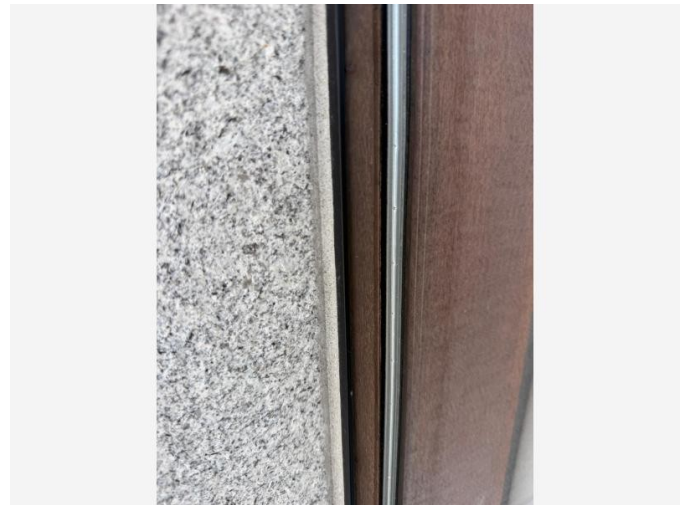
### Fiche 5: Mastiek (niet verdacht)

| Beschrijving | Notitie | Terug te vinden op plannen |
|---|---|---|
| Fiche 5: Mastiek (niet verdacht) | Alle wandopeningen hebben niet-asbestverdachte mastiek. (zacht en verend) | - |
