# Asbestinventarisatattest

Beemdenlaan 25/0201, 2550 Kontich

Attestnummer : 20260630-000447.000

Uitgegeven op : 30.06.2026

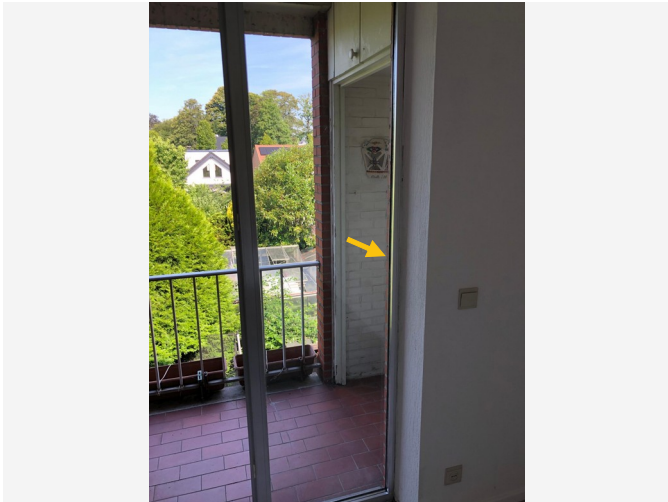
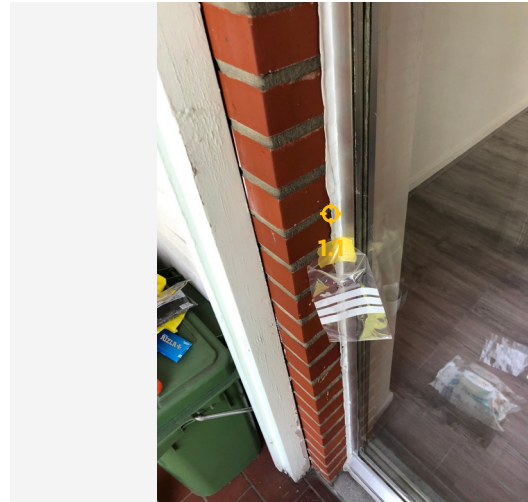
# Fiche 1: Mastiek tussen alu en steenraam achteraan terras.

Het asbestmateriaal valt onder de mijlpaal van 2040.

| Eindbeoordeling materiaalrisico | Laag materiaalrisico en/of verlaagde kans op vezelvrijgave |

| Asbestsoort (vezeltype) | Alleen chrysotiel aanwezig |
| Asbestconcentratie | Laag (< 50%) |
| Toestand van het materiaal | Licht beschadigd, licht verweerd. Intacte calciumsilicaatplaat of materiaal met categorie 3-gebondenheid |

| # | Type | Referentie | Resultaat |
|---|---|---|---|
| 1.1 | Puntmonster | S04 | Chrysotiel |

- Zorg voor een veilig beheer. Vermijd het beschadigen van het asbestmateriaal. Controleer de toestand jaarlijks op wijzigingen.

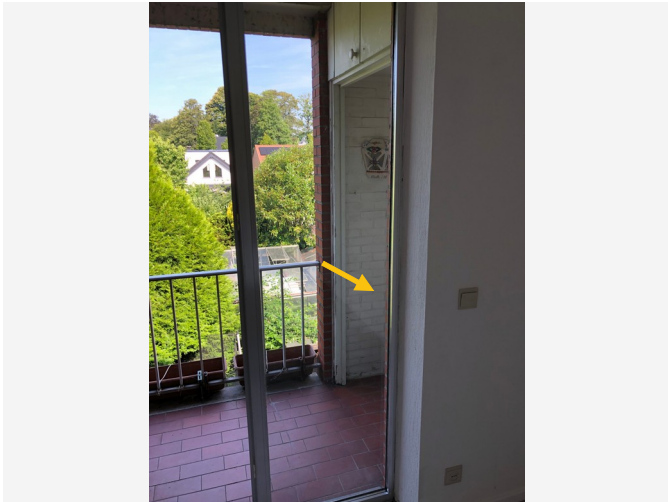
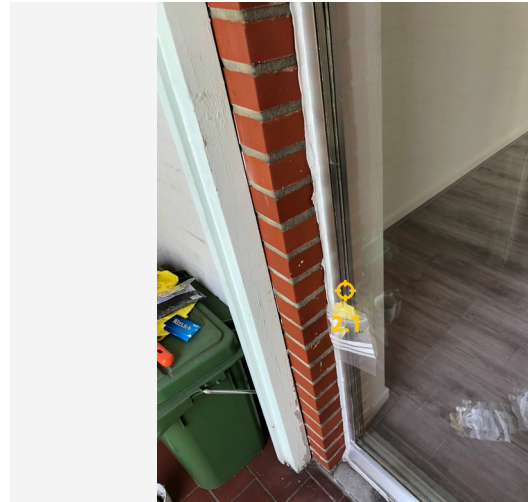
## Fiche 2: Mastiek tussen glas en aluminium raam achteraan terras.

Het asbestmateriaal valt onder de mijlpaal van 2040.

| Eindbeoordeling materiaalrisico | Zeer laag materiaalrisico en/of zeer lage kans op vezelvrijgave |

| Asbestsoort (vezeltype) | Alleen chrysotiel aanwezig |
| Asbestconcentratie | Laag (< 50%) |
| Toestand van het materiaal | Licht beschadigd, licht verweerd. Intacte calciumsilicaatplaat of materiaal met categorie 3-gebondenheid |

| # | Type | Referentie | Resultaat |
|---|---|---|---|
| 2.1 | Puntmonster | S03 | Chrysotiel |

- Zorg voor een veilig beheer. Vermijd het beschadigen van het asbestmateriaal. Controleer de toestand jaarlijks op wijzigingen.

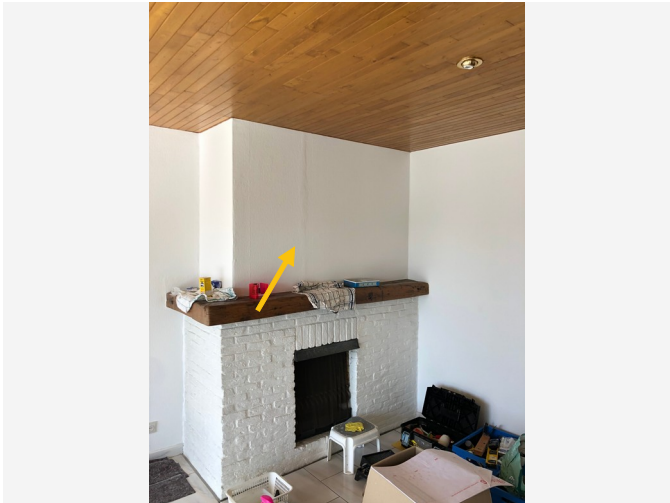
**Reden:** Het te onderzoeken materiaal situeert zich hoger dan 3,50 m te rekenen vanaf een veilige ondergrond

**Uitleg van de asbestdeskundige:** De schouw bevat binnenin mogelijk een asbestcement rookgaskanaal. Laat dit onderzoeken bij eventuele werken.

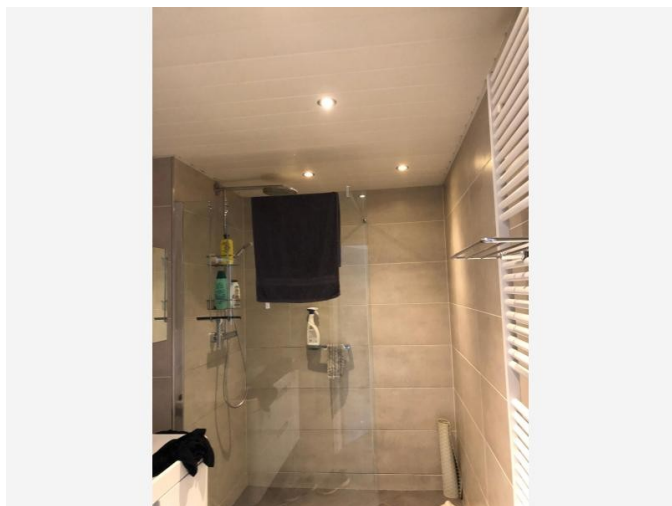
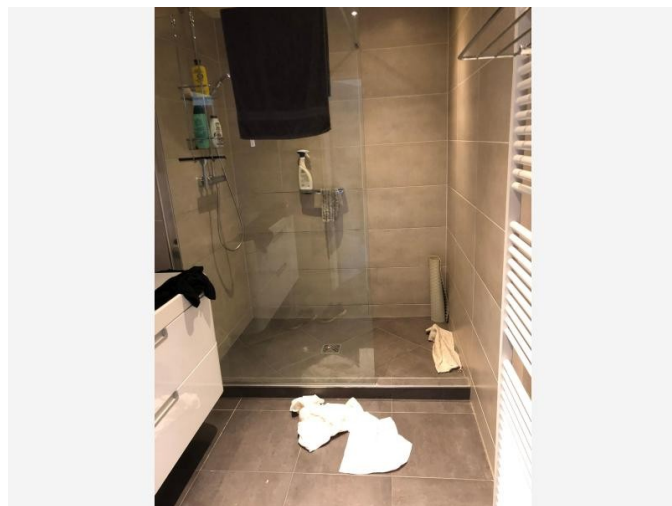
## Fiche 4: Badkamer is vernieuwd.

De badkamer is vernieuwd in 2011.

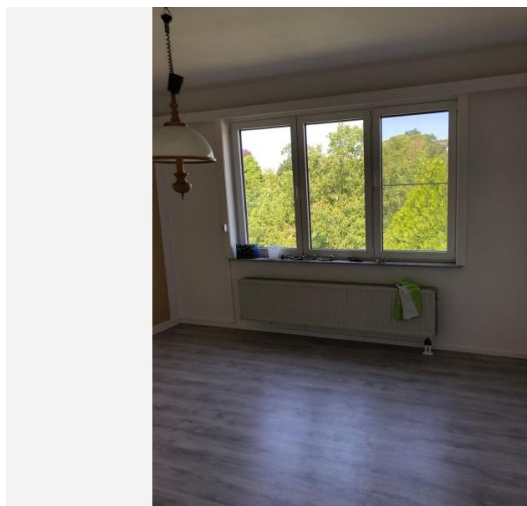
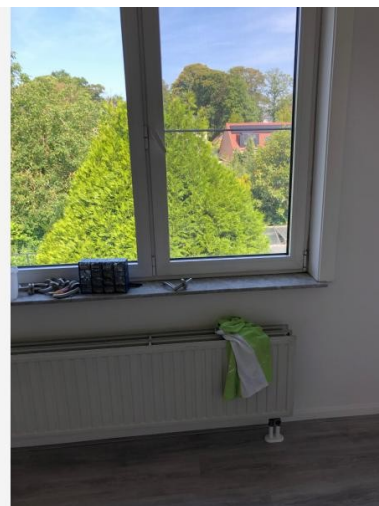
De raamtablet is van natuursteen.

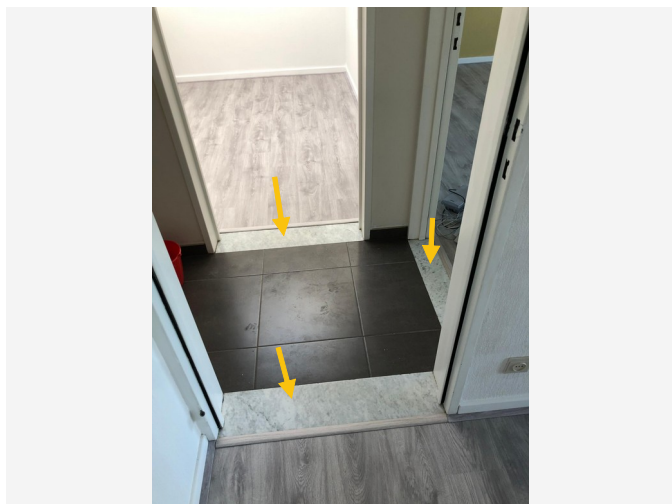
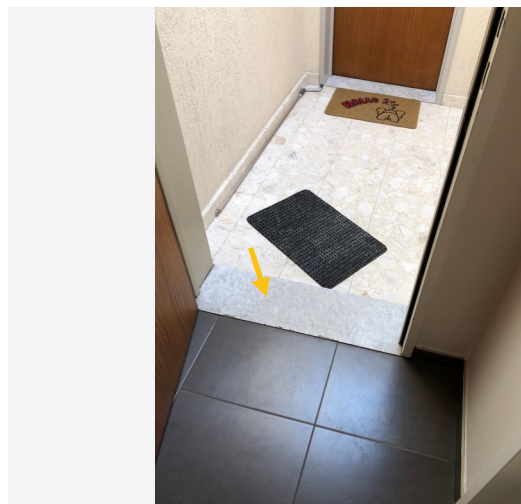
De deurdorpels zijn van natuursteen.

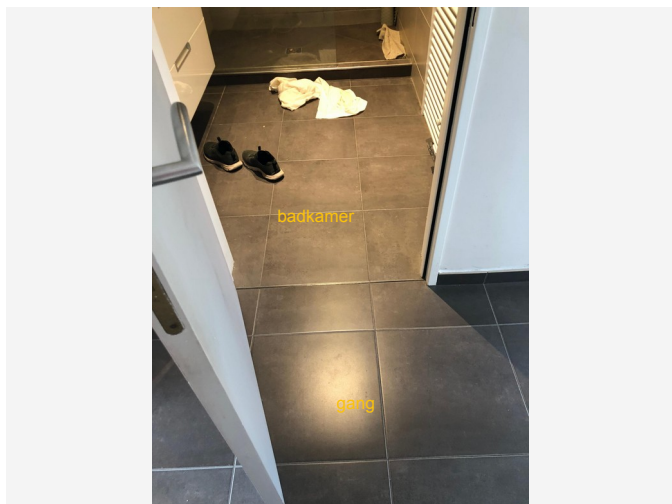
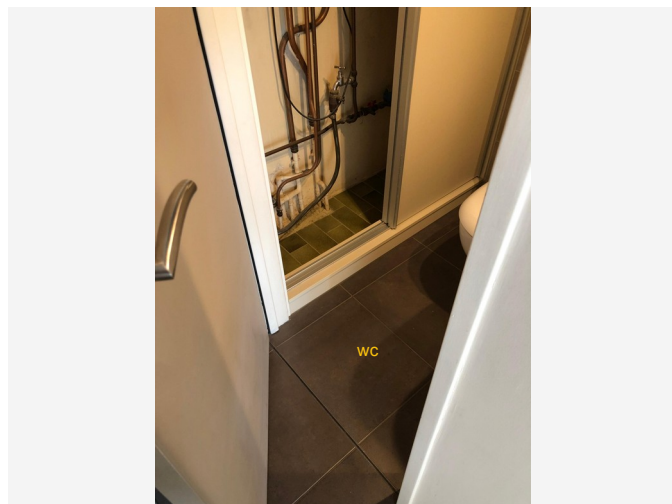
Het wc is vernieuwd in 2011 samen met de badkamer en de tegels in de hal.

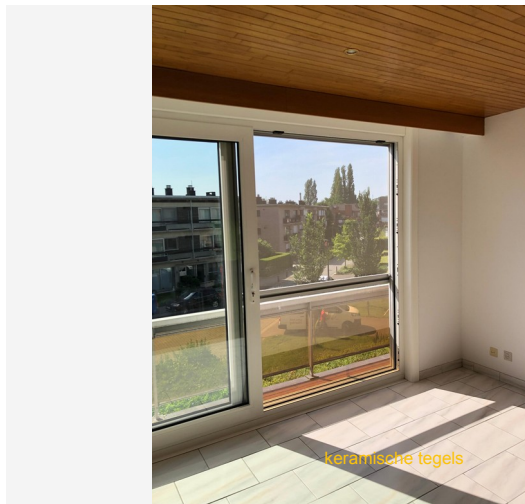
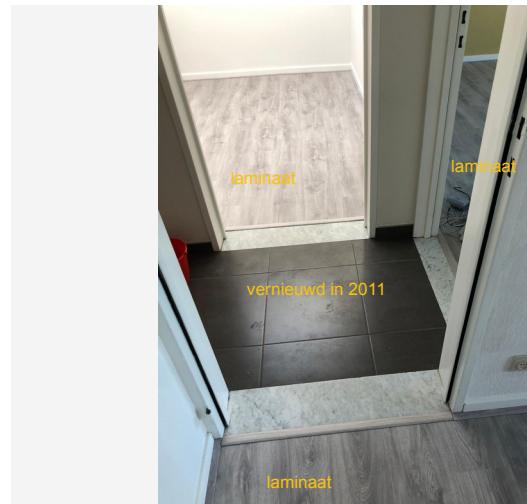
## Fiche 8: Vloer is nagekeken.

De vloer in de badkamer, hal en wc zijn vernieuwd in 2011.

In de leefruimte en keuken liggen keramische tegels en in de slaapkamer laminaat.

Deze materialen zijn niet asbest verdacht. Onder de vloeren kon niet gekeken worden.

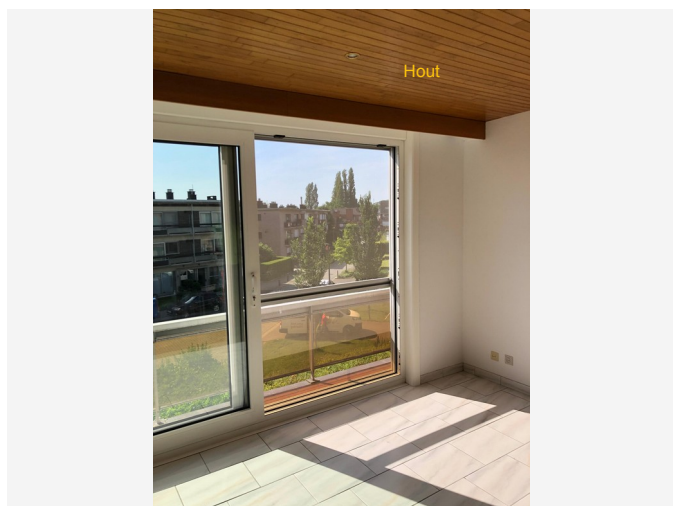
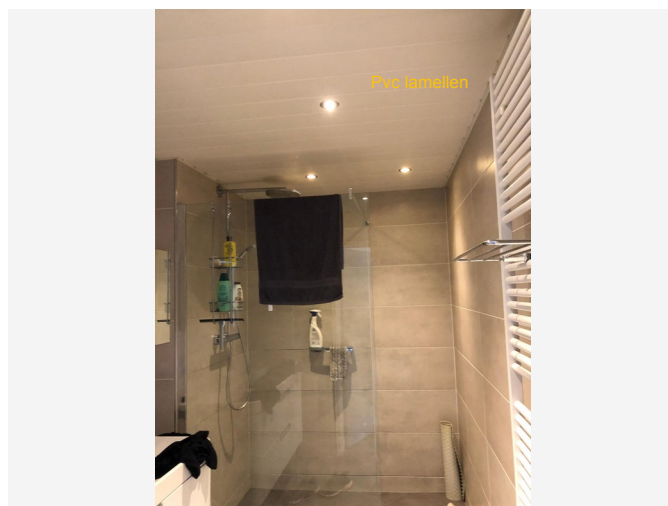
De leefruimte is voorzien van een houten plafond.

De badkamer heeft pvc lamellen.

Onder deze voorzetwanden kon niet gekeken worden.

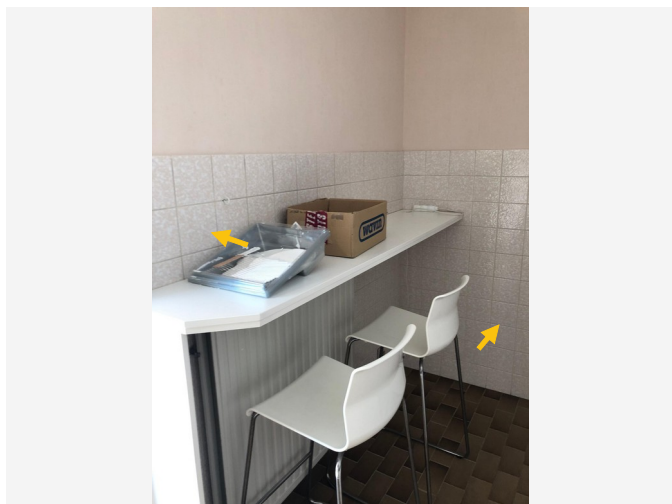
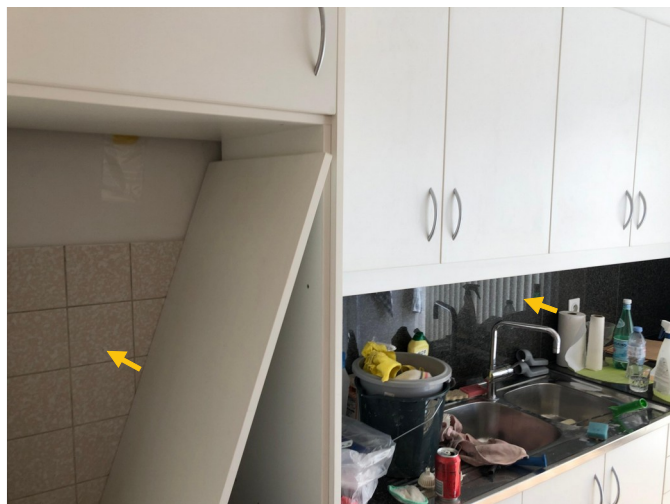
Binnenwanden en/of plafonds afgewerkt met een intacte laag faiencetegels zonder zichtbare beschadigingen. Inspectie van de onderliggende lijmlaag is niet mogelijk zonder uitbreiding naar een destructief onderzoek.

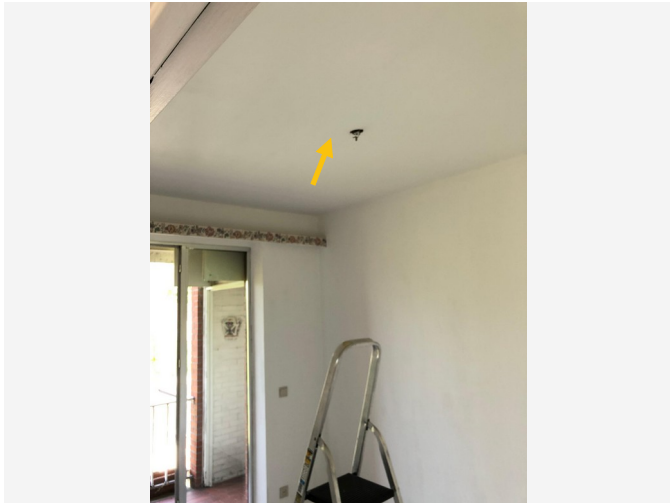
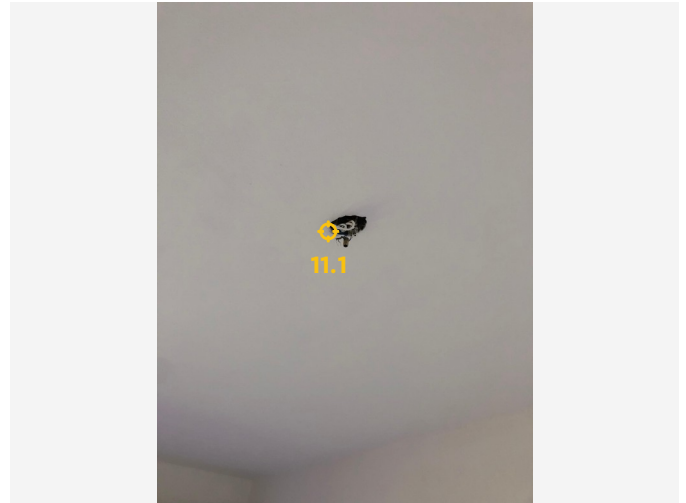
## Fiche 11: Pleisterwerk plafonds

Geen asbest

| # | Type | Referentie | Resultaat |
|---|---|---|---|
| 11.1 | Mengmonster | S02 | Geen asbest |

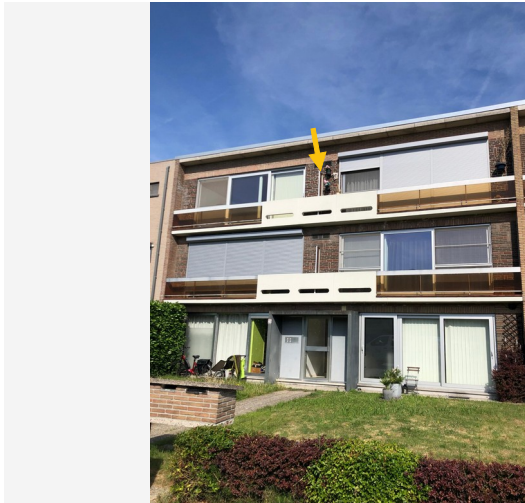
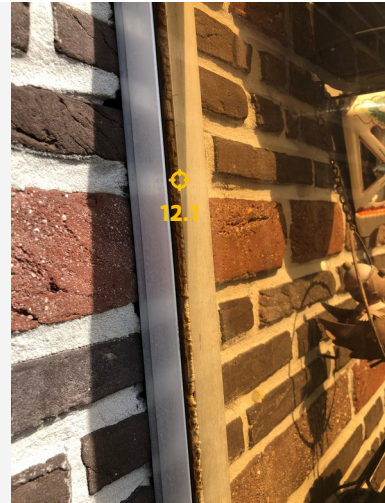
## Fiche 12: Mastiek tussen scherm terras voorgevel.

Geen asbest

| # | Type | Referentie | Resultaat |
|---|---|---|---|
| 12.1 | Puntmonster | S05 | Geen asbest |

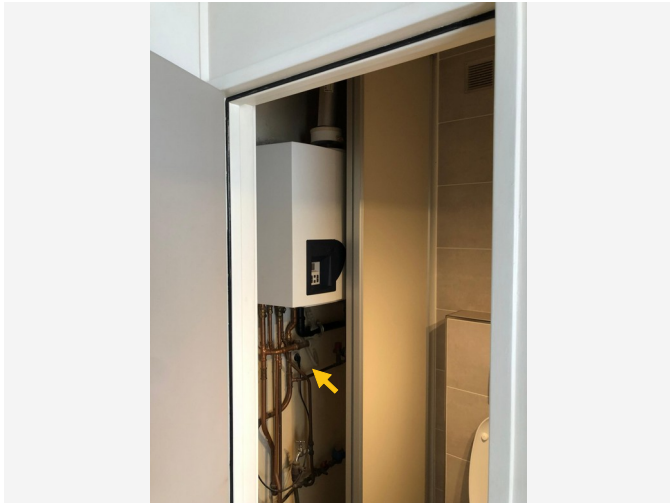
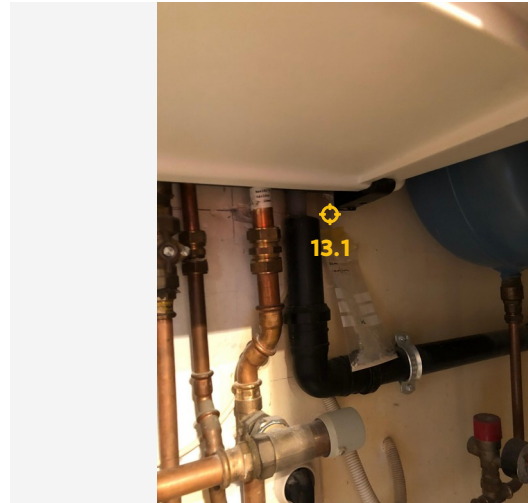
Geen asbest

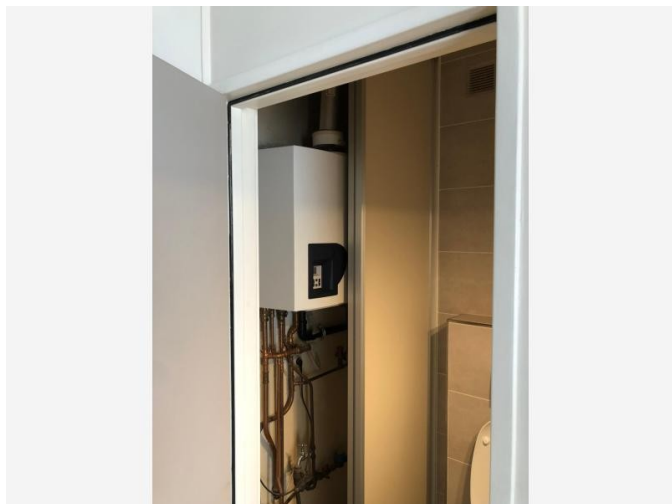
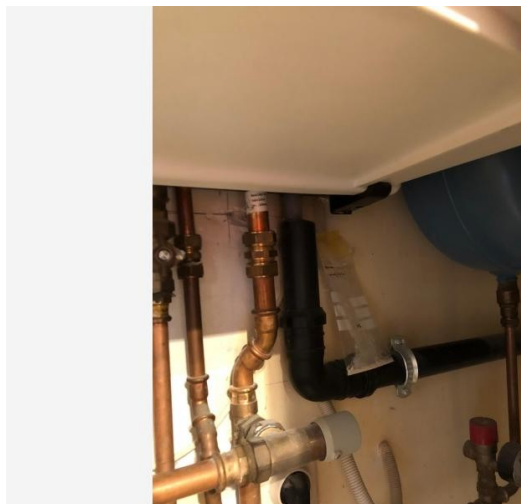
### Fiche 14: CV-ketel (niet verdacht)

| Beschrijving | Notitie | Terug te vinden op plannen |
|---|---|---|
| Fiche 14: CV-ketel (niet verdacht) | <p>De CV-ketel (dichtingen, isolerend materiaal) is niet asbestverdacht.</p> <p>De ketel is vernieuwd in 2009. Factuur is mee opgeladen in de software.</p> | Plan 1.2: Plan appartement |
