# Asbestinventarisatetest

Toekomststraat 8, 1950 Kraainem

Attestnummer : 20260713-000278.000

Uitgegeven op : 13.07.2026

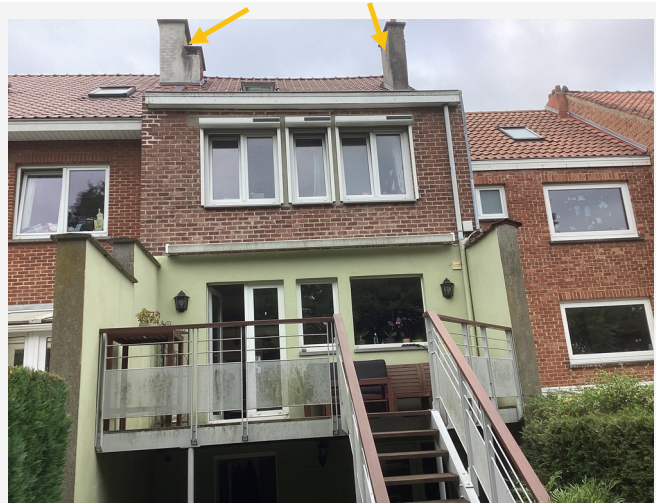
Situeringfoto

### Tijdelijke beperking

**Reden:** Het te onderzoeken materiaal situeert zich hoger dan 3,50 m te rekenen vanaf een veilige ondergrond

**Uitleg van de asbestdeskundige:** De binnenzijde van de schouw kon niet geïnspecteerd worden. Ook van buitenaf was inspectie onmogelijk omwille van de hoogte(hoger dan 3.5m). Asbestverdachte toepassingen kunnen aanwezig zijn. Dit betreft een beperking op middellange termijn.

| (Asbest)materiaal | Rookgaskanaal |
| Karakterisatie | Asbest (verdacht) |

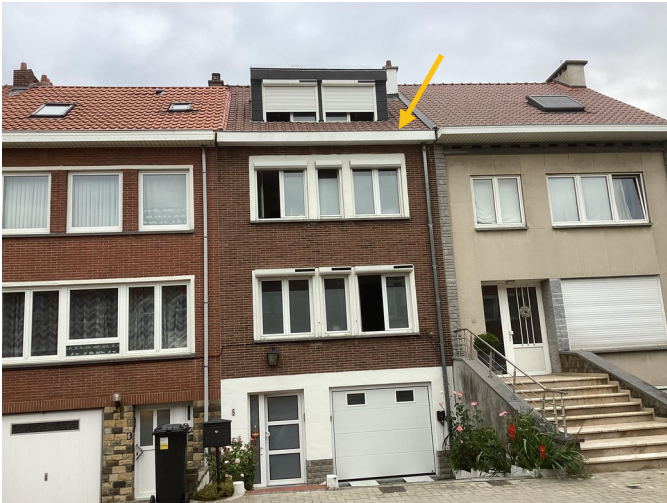
Situeringsfoto

### Tijdelijke beperking

**Reden:** Het te onderzoeken materiaal situeert zich hoger dan 3,50 m te rekenen vanaf een veilige ondergrond

**Uitleg van de asbestdeskundige:** Aangezien het onderdak niet zichtbaar is langs de binnenkant van het dak wegens dat dit afgewerkt is, en vanuit de zolder(raam) niet vaststelbaar is welk onderdak er aanwezig is en er ook de beperking is van de hoogte wordt hier een beperkingsfiche van middellange termijn opgemaakt. Deze verplicht te beschrijven ruimte of materiaal is niet waarneembaar waardoor er op dit ogenblik in de databank geen adviesfiche voor kan opgesteld worden. Bij het beperkingstype duidt die middellange termijn aan.

| (Asbest)materiaal | Dak- en gevelbekleding - Plaat |
| Karakterisatie | Asbest (verdacht) |

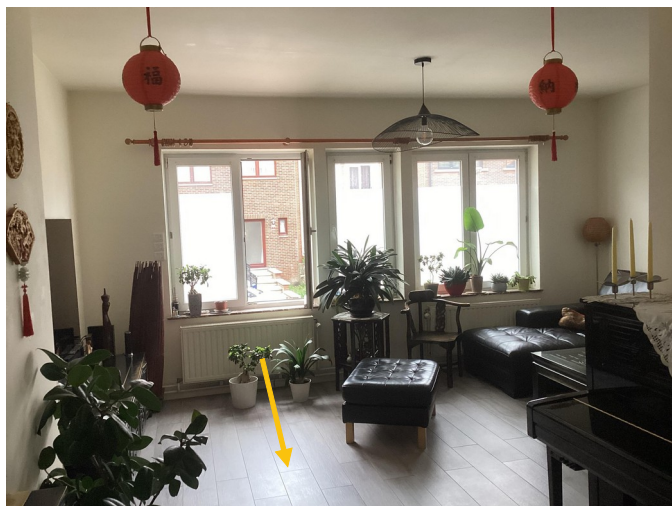
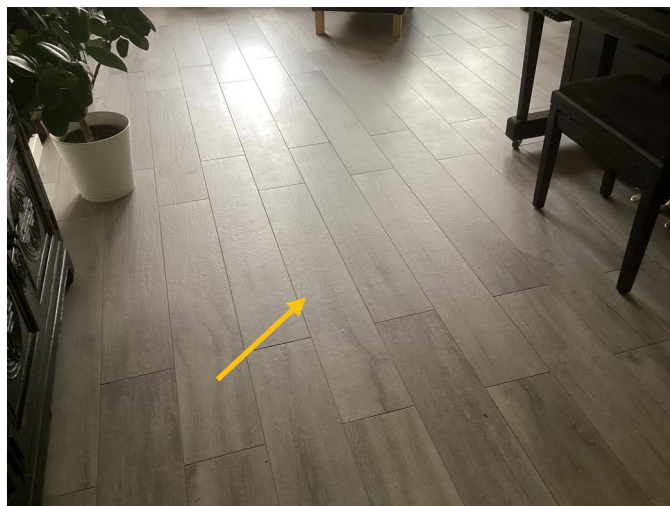
| Basis voor advies | De asbestdeskundige beoordeelt het materiaal als niet-asbestverdacht. |

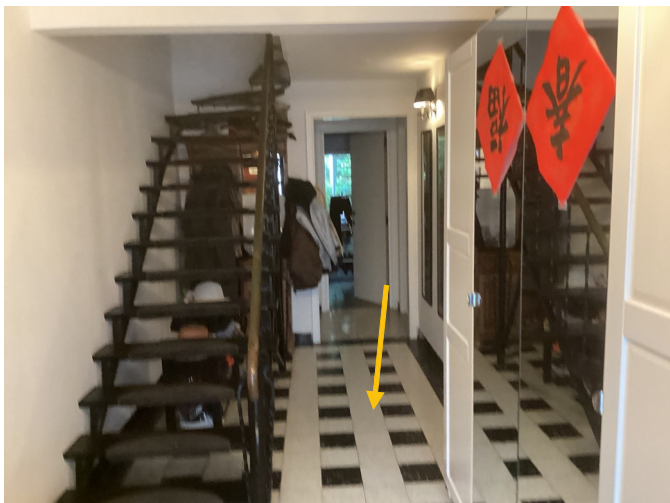
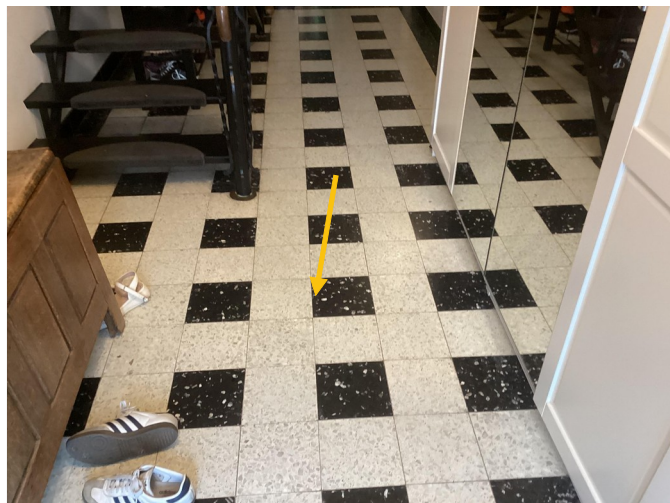
## Fiche 4: Tegellijm onder vloertegels en achter plinttegels

### Informatie over een niet-asbestverdacht materiaal

| Basis voor advies | De asbestdeskundige beoordeelt het materiaal als niet-asbestverdacht. |

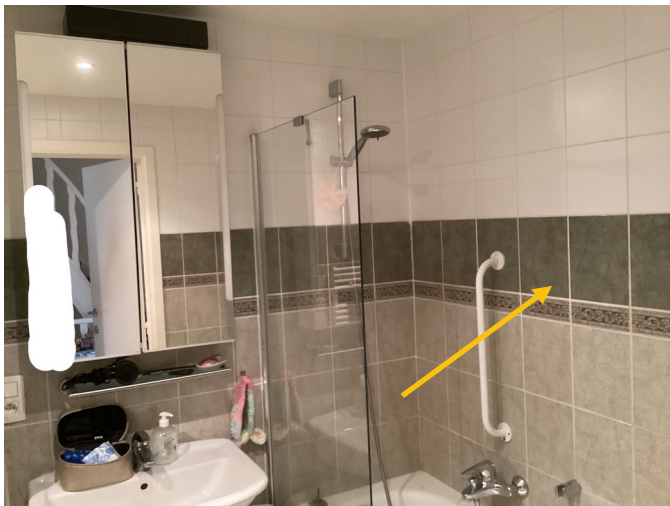
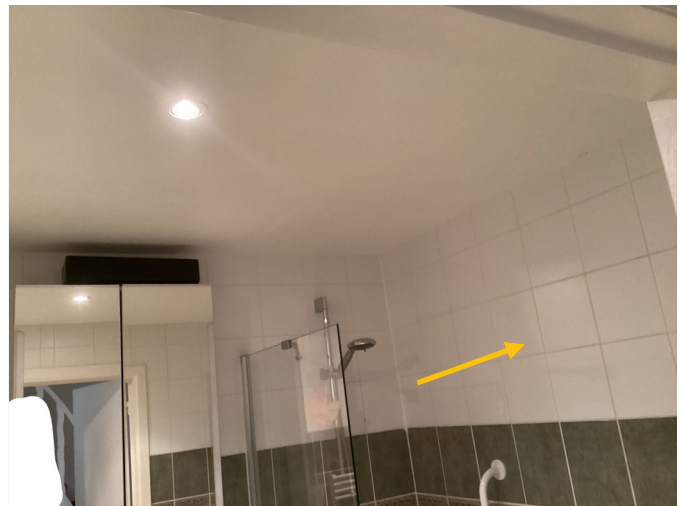
### Informatie over een materiaal dat de asbestdeskundige niet kan waarnemen of vaststellen

| Basis voor advies | Beoordeling op basis van expertise met een vaststelling door de asbestdeskundige. |

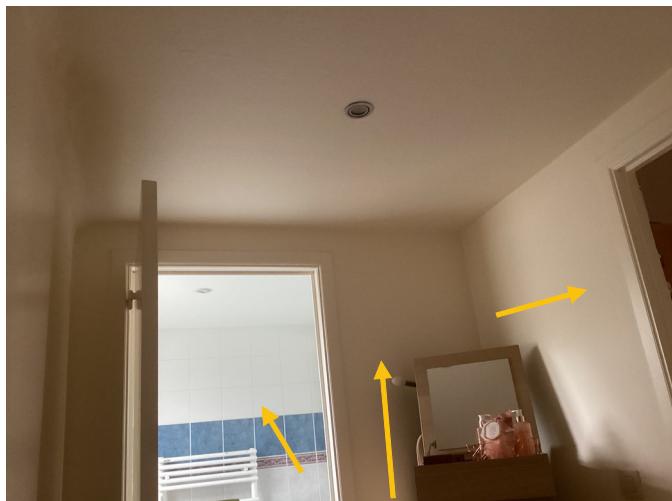
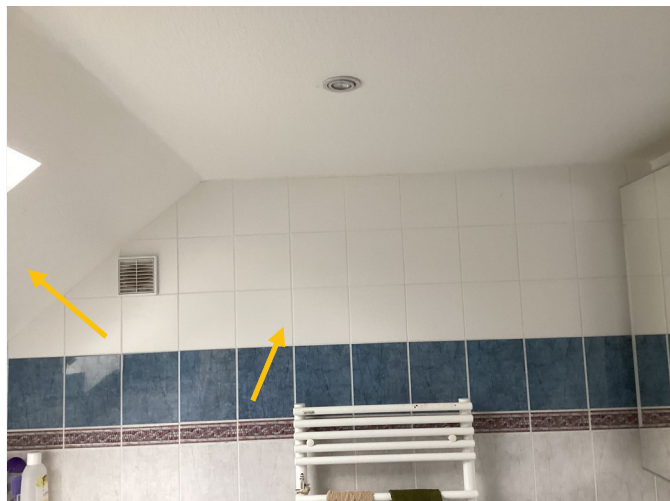
## Fiche 6: Valse wand(en)/voorzetwand(en) - Gipskarton-Pvc-hout

### Informatie over een materiaal dat de asbestdeskundige niet kan waarnemen of vaststellen

Op moment van controle konden wij niet vaststellen wat er achter de valse wanden zich bevindt!

| Basis voor advies | Beoordeling op basis van expertise met een vaststelling door de asbestdeskundige. |

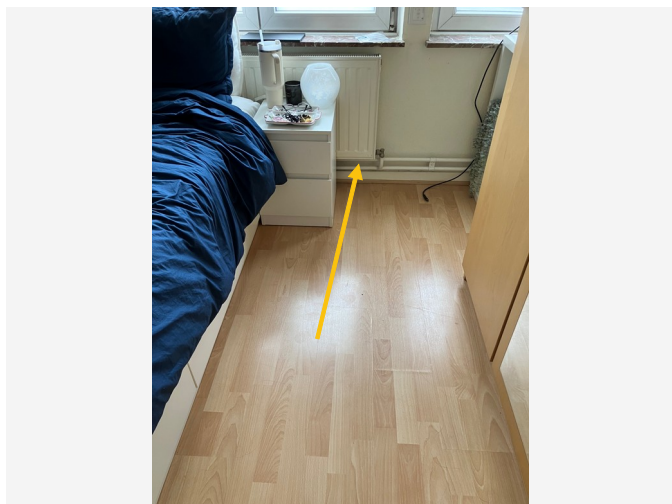
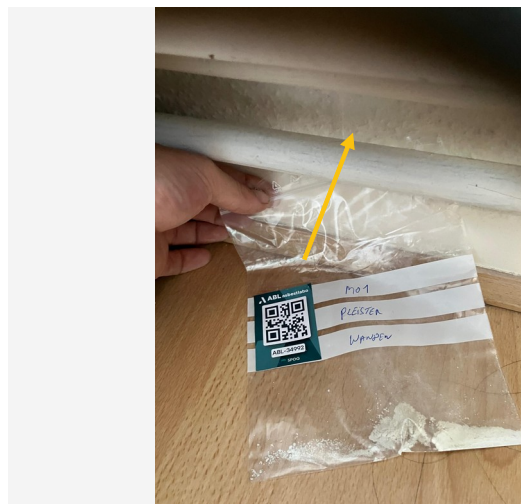
## Fiche 7: Pleisterwerk wanden

### Conclusie

Geen asbest

| # | Type | Referentie | Resultaat |
|---|---|---|---|
| 7.1 | Mengmonster | M01 | Geen asbest |

| Opmerking | <p>De hoeveelheid betreft een schatting.</p> <p>Het materiaal werd bemonsterd op de volgende locaties:<br/>Keuken, Traphal slaapkamer ,<br/>Het materiaal op volgende verplichte locatie werd niet bemonsterd<br/>wegens: stooklokaal geen pleister enkel beton en badkamer betegeld</p> |

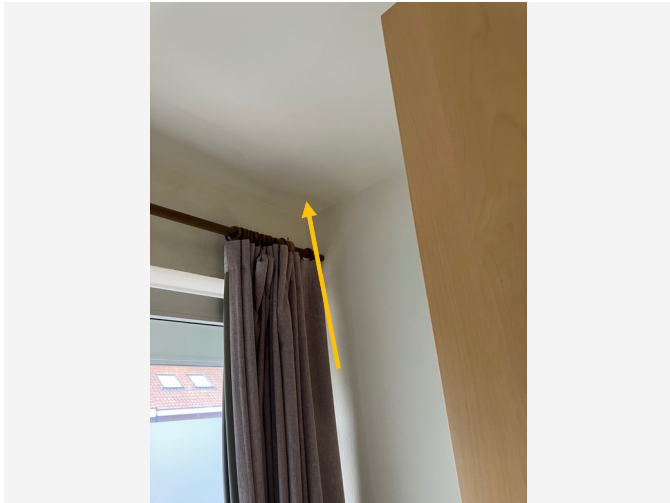
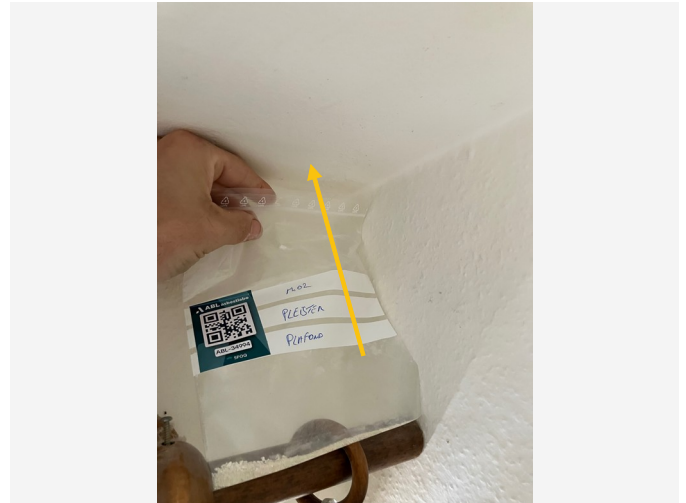
## Fiche 8: Pleisterwerk plafonds

### Conclusie

Geen asbest

| # | Type | Referentie | Resultaat |
|---|---|---|---|
| 8.1 | Mengmonster | M02 | Geen asbest |

| Opmerking | <p>De hoeveelheid betreft een schatting</p> <p>Het materiaal werd bemonsterd op de volgende locaties:<br/>Trappenhal,keuken,slaapkamer ,</p> <p>Het materiaal op volgende verplichte locatie werd niet bemonsterd<br/>wegens:badkamer vals plafond en stookruimte beton!</p> |

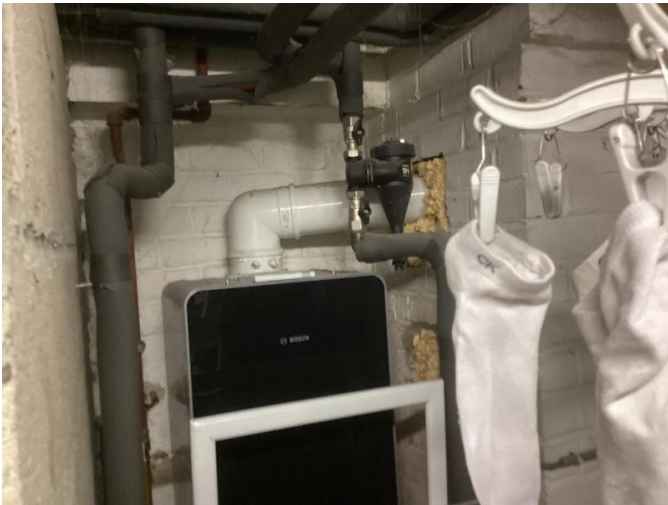
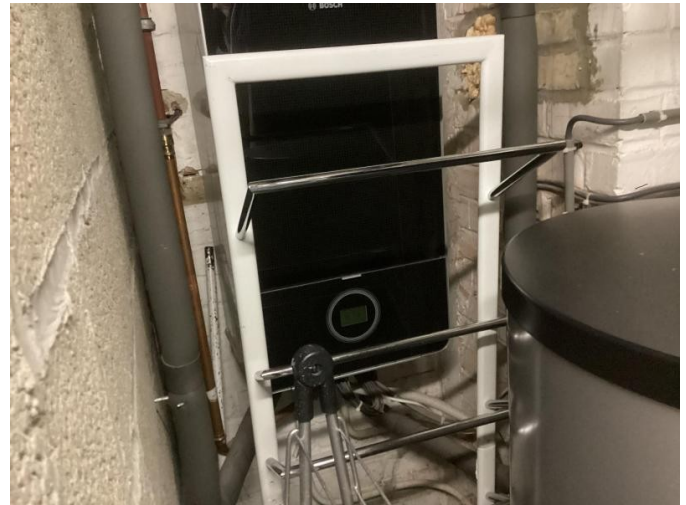
## Fiche 9: Materialen aan de stookketel(dichtingen, isol mat,...) niet verdacht

| Beschrijving | Notitie | Terug te vinden op plannen |
|---|---|---|
| Fiche 9: Materialen aan de stookketel(dichtingen, isol mat,...) niet verdacht | De materialen aan de stookketel (dichtingen, isolerend materiaal,...) zijn niet asbest verdacht | - |

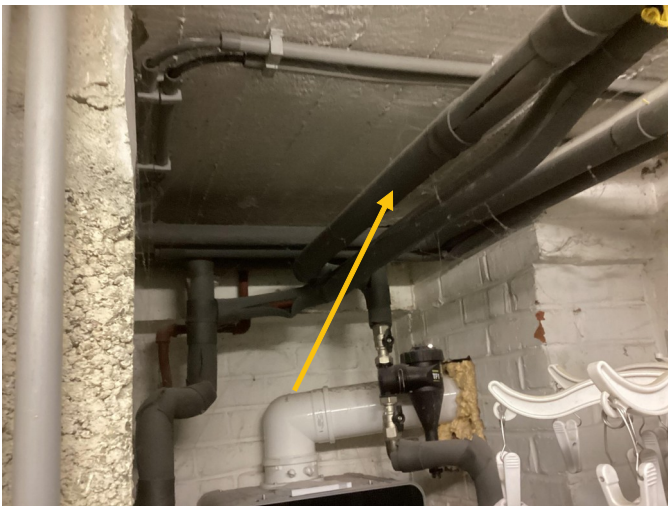
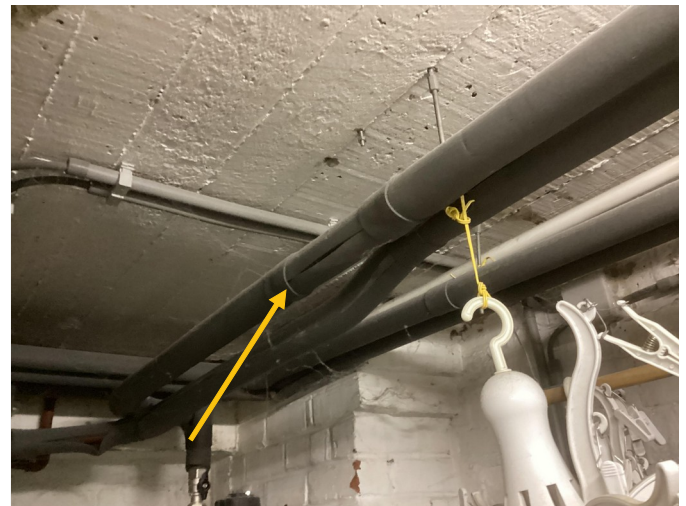
## Fiche 10: Leidingisolatie - niet verdacht

| Beschrijving | Notitie | Terug te vinden op plannen |
|---|---|---|
| Fiche 10: Leidingisolatie - niet verdacht | De aanwezige leidingisolatie is niet asbest verdacht | - |

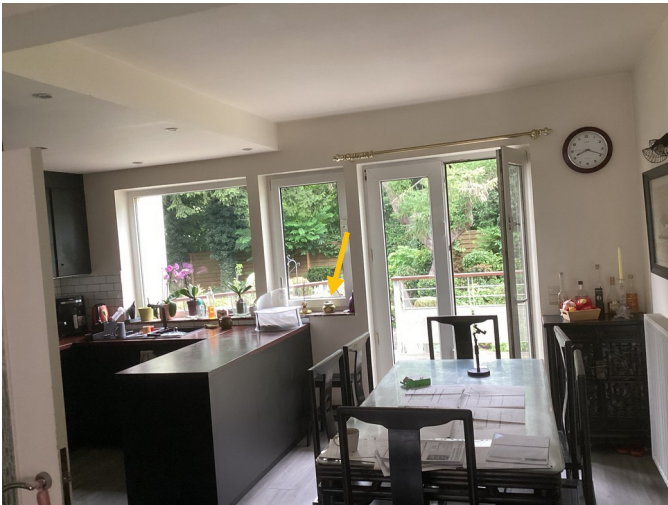
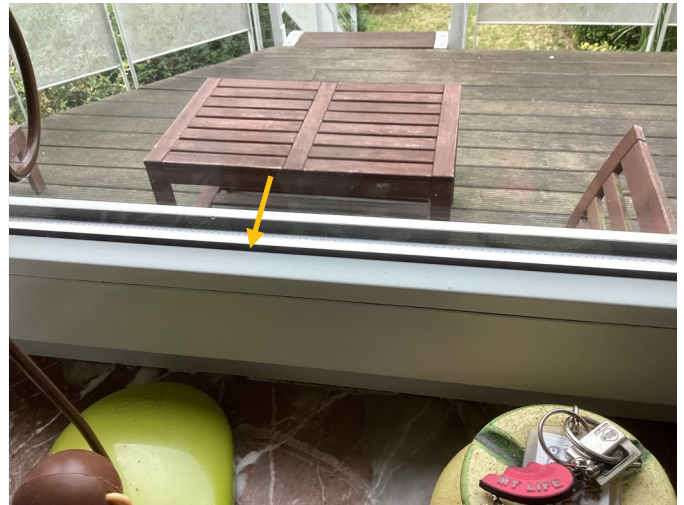
## Fiche 11: Afdichtingsmateriaal (mastiek,kit,..) aan schrijnwerk - Niet verdacht

| Beschrijving | Notitie | Terug te vinden op plannen |
|---|---|---|
| Fiche 11: Afdichtingsmateriaal (mastiek,kit,...) aan schrijnwerk - Niet verdacht | Alle ramen van het huis zijn niet asbest verdacht! | Plan 1.3: Kit&Mastiek tegellijm<br>Plan 1.8: Kit&Mastiek |

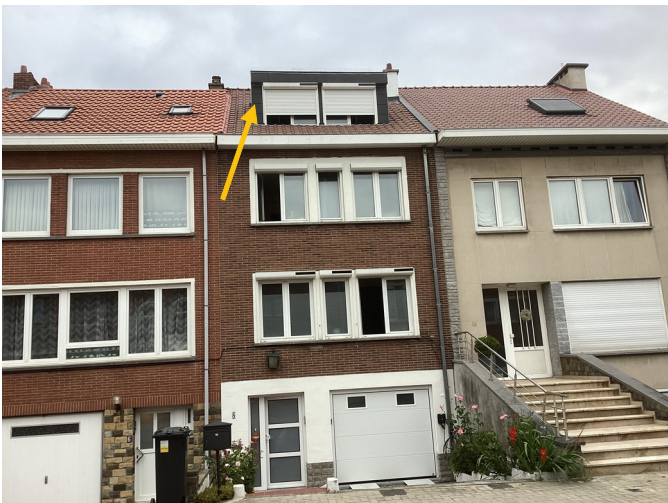
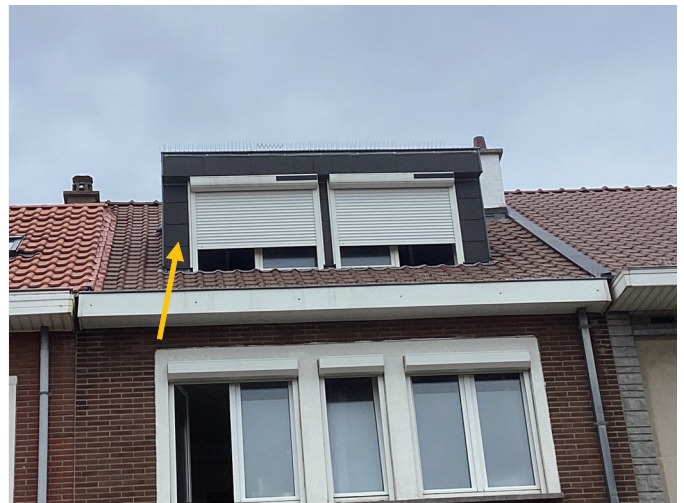
## Fiche 12: Natuurleien gevel

| Beschrijving | Notitie | Terug te vinden op plannen |
|---|---|---|
| Fiche 12: Natuurleien gevel | De leien werden vastgesteld als niet-asbestverdachte, het betreft nl natuurleien | Plan 1.19: Schouw Gevelleien |

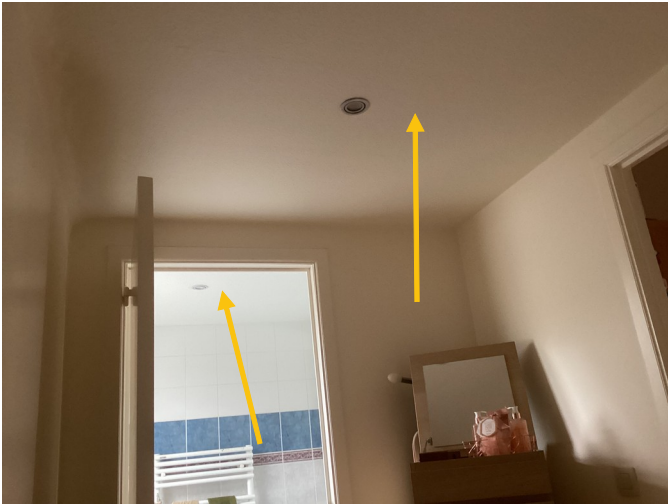
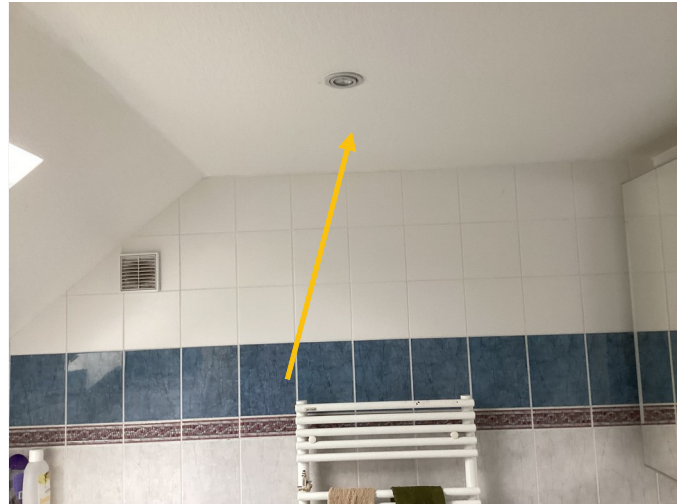
## Fiche 13: Plafondafwerking in gipskarton/hout/pvc

| Beschrijving | Notitie | Terug te vinden op plannen |
|---|---|---|
| Fiche 13: Plafondafwerking in gipskarton/hout/pvc | Het plafond bestaat uit niet-asbestverdachte gipskartonplaten/hout-/pvc platen . Zonder destructie is het niet mogelijk om na te gaan of er asbestverdachte materialen aanwezig zijn achter de gipskartonplaten/hout-/pvc platen. Dit voor heel het huis | Plan 1.14: Vals plafond |

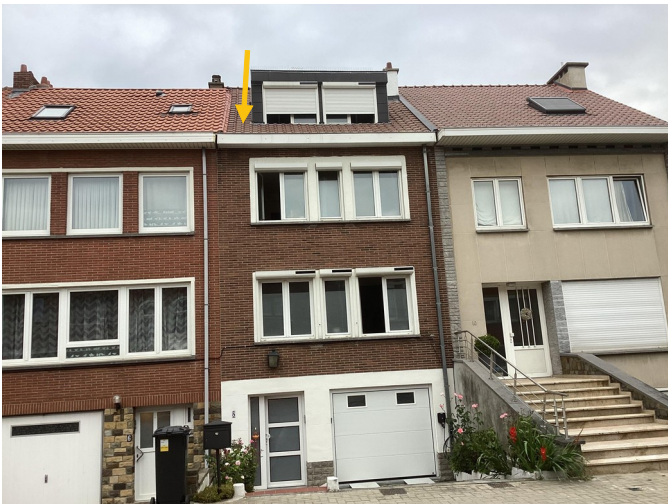
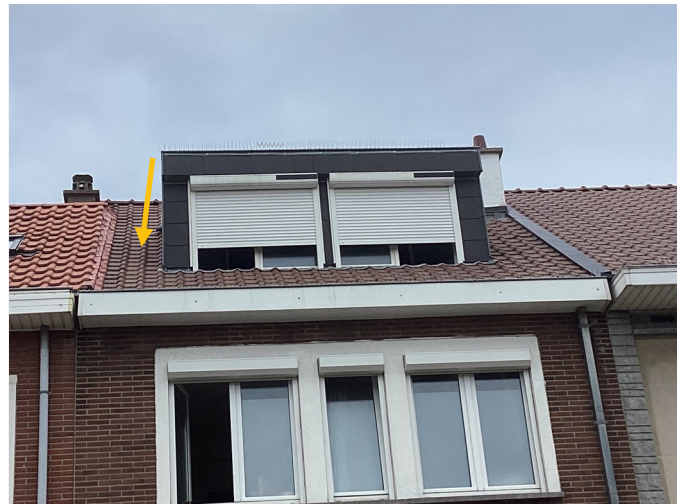
## Fiche 14: Dakbedekking - niet verdacht

| Beschrijving | Notitie | Terug te vinden op plannen |
|---|---|---|
| Fiche 14: Dakbedekking - niet verdacht | Geen asbestverdachte dakbedekking aanwezig | Plan 1.17: Dakbedekking |
