# Asbestinventarisatetest

Gorzendreef 8, 2360 Oud-Turnhout

Attestnummer : **20260713-000321.001**

**Asbestveilig** (maar mogelijk niet asbestvrij)

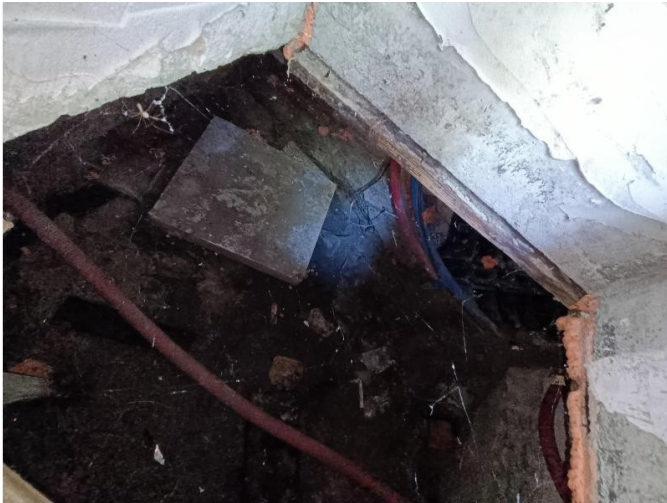
*Situeringfoto*

#### Permanente beperking

**Reden:** de inspectieruimte is lager dan 1,5 m

**Uitleg van de asbestdeskundige:** In het inspectieprotocol behoort een ruimte lager dan 1,5 m niet tot het onderzoek.

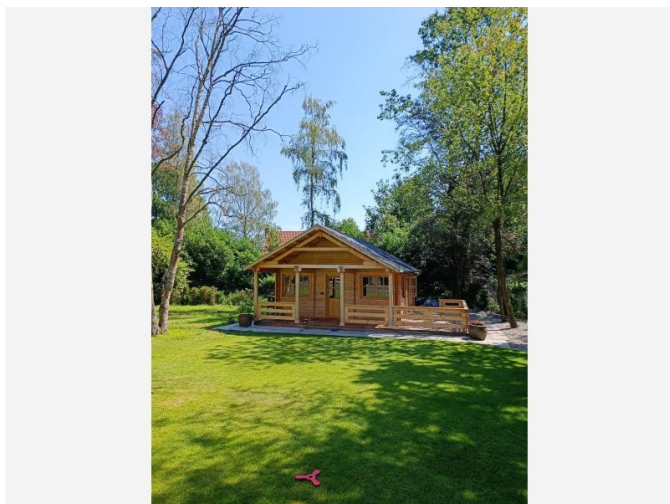
Situeringsfoto

Bouwjaar: 2023

*Constructies gebouwd vanaf 2001 moeten niet onderzocht worden*

| Opmerking | Het chalet werd geplaatst na 2023. We kunnen er van uit gaan dat de gebruikte materialen niet-asbesthoudend zijn. |

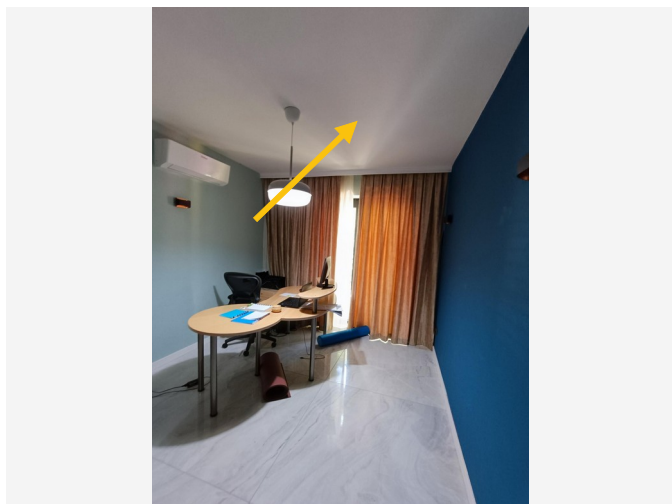
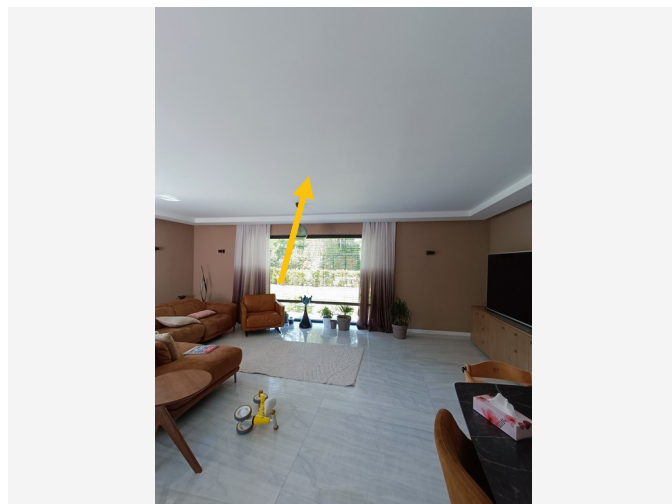
Plafonds zijn afgewerkt met valse plafonds in gyproc. Het is niet duidelijk of er pleisterwerk of ander verdacht asbestmateriaal aanwezig is achter / op deze valse plafonds, het is aangewezen om bijkomend onderzoek uit te voeren bij werken. Zonder destructieve handeling is het niet mogelijk om na te gaan of er asbesthoudende materialen aanwezig zijn achter de plafond afwerking. Als bij sloop of renovatie blijkt dat er achter deze plafonds nog pleisterwerk of asbest verdachte toepassingen aanwezig zijn, moet dit bemonsterd worden.

| Basis voor advies | De asbestdeskundige beoordeelt het materiaal als niet-asbestverdacht. |

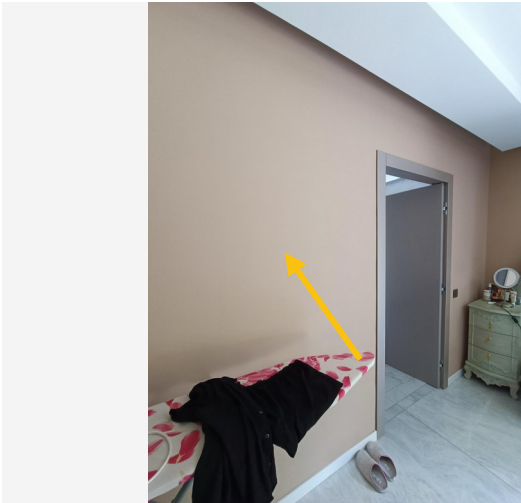
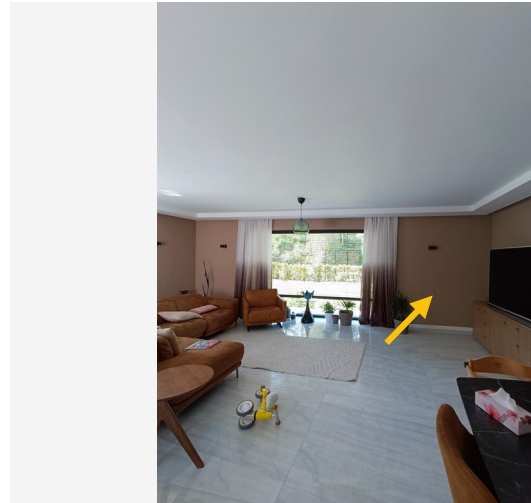
## Fiche 4: Muurpleister

Geen asbest

| Opmerking | <p>Volgens het inspectieprotocol is een monstername van het pleisterwerk verplicht om dit te identificeren als niet-asbesthoudend.</p> <p>Volgens de laboanalyse van een vorige inventaris werd het pleisterwerk als niet-asbesthoudend beoordeeld. In tussentijd werd de woning deels gesloopt/volledig gerenoveerd. We kunnen er van uit gaan dat de nieuwe pleisterlaag asbestvrij is.</p> <p>De vermelde oppervlaktes en volumes betreffen een beredeneerde schatting. Er worden geen rechten verleend aan deze oppervlaktes/volumes. De dikte is een schatting die voorkomt uit de monsterplaatsen en is daarom niet altijd representatief.</p> |

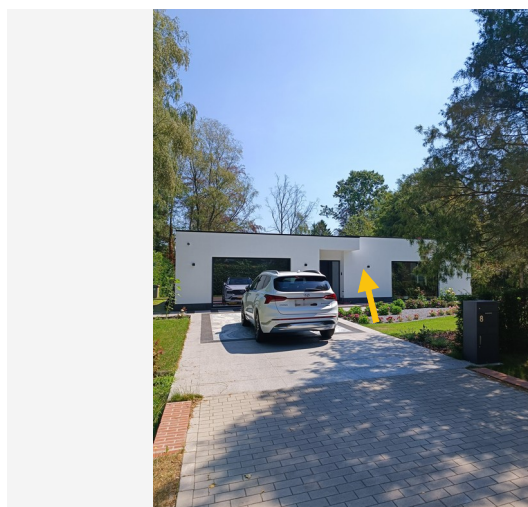
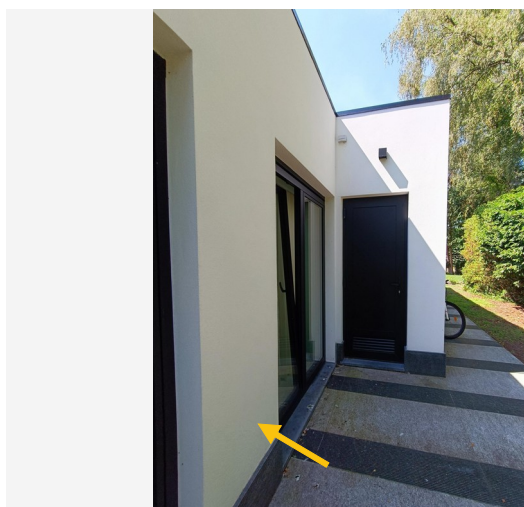
### Fiche 5: Crepi

| Beschrijving | Notitie | Terug te vinden op plannen |
|---|---|---|
| Fiche 5: Crepi | De crepi is geplaatst in 2023 en is niet asbestverdacht (bewijsdocument in bijlage) | Plan 1.2: Hoofdgebouw plan |

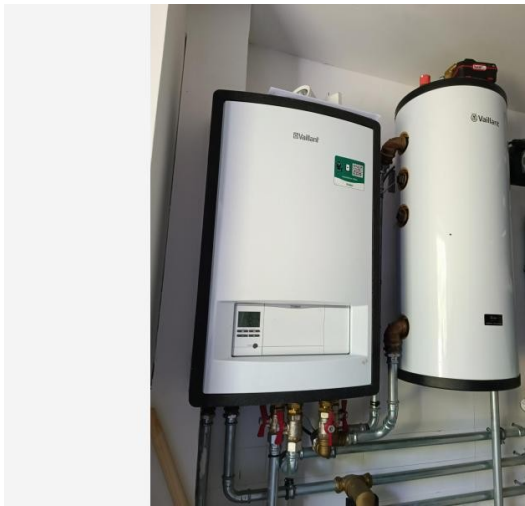
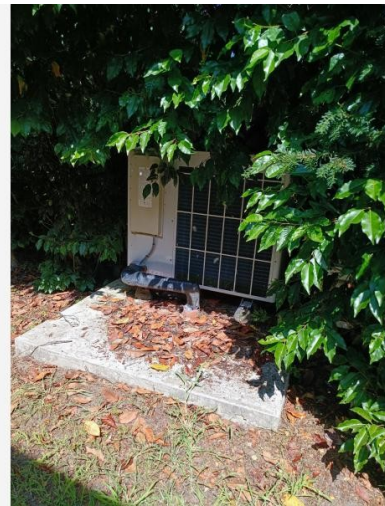
## Fiche 6: Warmtepomp

| Beschrijving | Notitie | Terug te vinden op plannen |
|---|---|---|
| Fiche 6: Warmtepomp | De warmtepomp werd geplaatst in 2023.<br><br>We kunnen er van uit gaan dat de warmtepomp geen asbesthoudende materialen bevat. | Plan 1.5: Gelijkvloers |

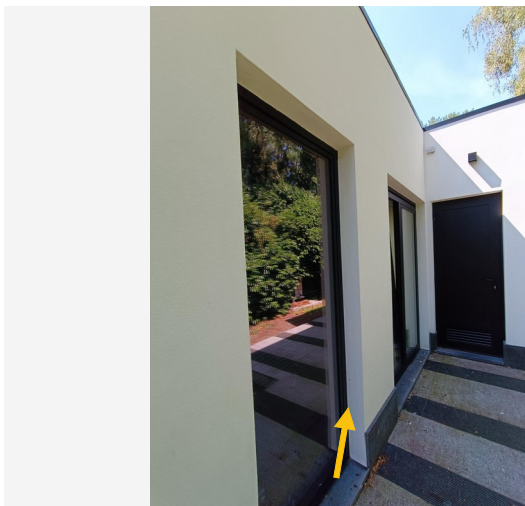
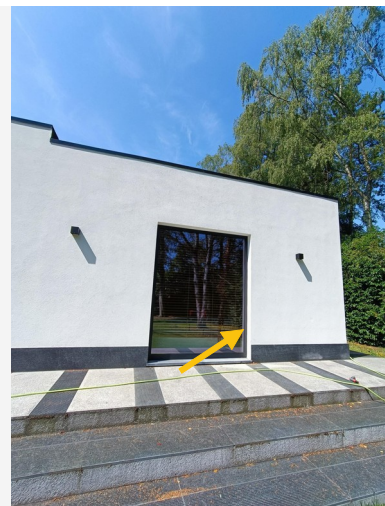
## Fiche 7: Kitwerk ramen

| Beschrijving | Notitie | Terug te vinden op plannen |
|---|---|---|
| Fiche 7: Kitwerk ramen | De gebruikte siliconen kit is niet asbestverdacht. | Plan 1.5: Gelijkvloers |

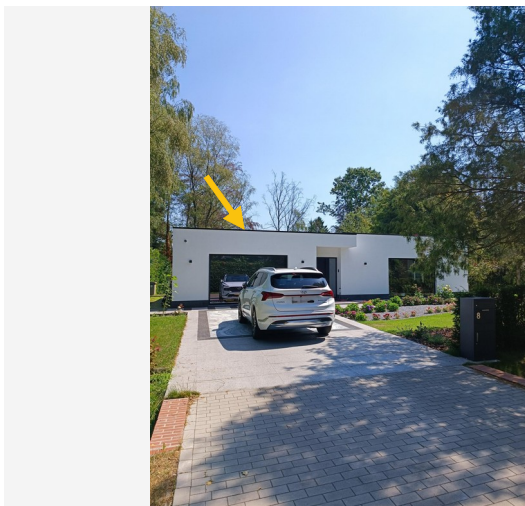
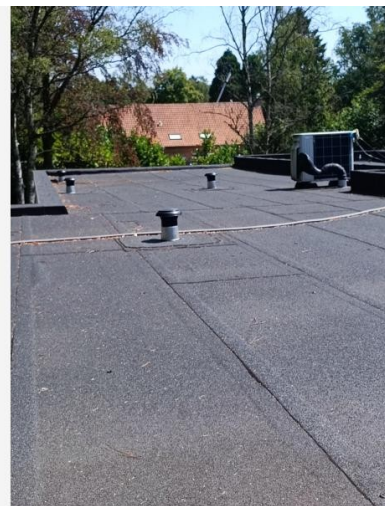
## Fiche 8: Roofing dakbedekking

| Beschrijving | Notitie | Terug te vinden op plannen |
|---|---|---|
| Fiche 8: Roofing dakbedekking | De roofing werd vernieuwd in 2023 door firma Hado, cfr. factuur dd. 28/07/2023 (zie bewijsdocumenten). We nemen aan dat bitumen geplaatst na 2001 niet asbesthoudend zijn. Het is niet duidelijk of er asbestverdachte onderlagen aanwezig. Het is aangewezen om extra controle uit te voeren bij eventuele renovatiewerken. De vermelde oppervlaktes, diktes en volumes betreffen een beredeneerde schatting. Er worden geen rechten verleend aan deze oppervlaktes/diktes/volumes. | Plan 1.1: Hoofdgebouw plan |
