# Asbestinventarisatetest

Begijnhofstraat 1, 3080 Tervuren

Attestnummer : 20260314-000166.000

Uitgegeven op : 14.03.2026

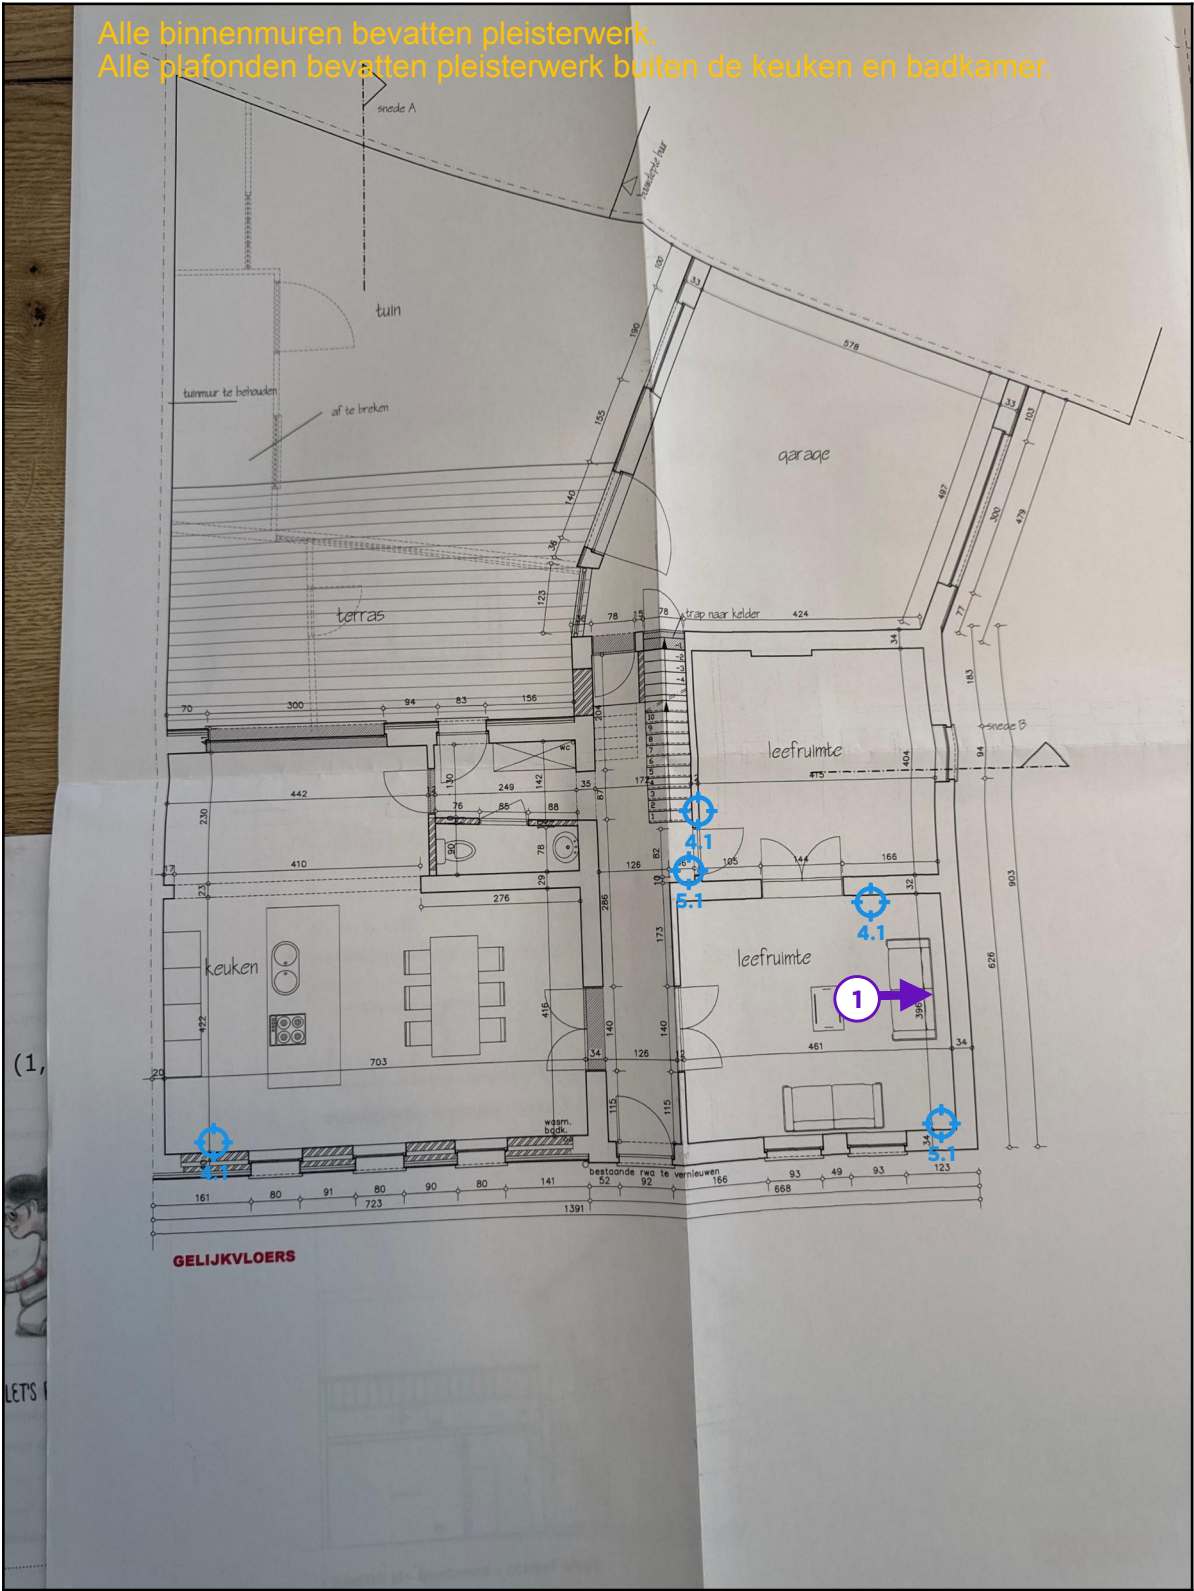
# Plan 1.2: Gelijkvloers

| 1. Binnenkant schouw | Beperking | - |
| 4. Pleisterwerk muur | Geen asbest | - |
| 5. Pleisterwerk plafond | Geen asbest | - |

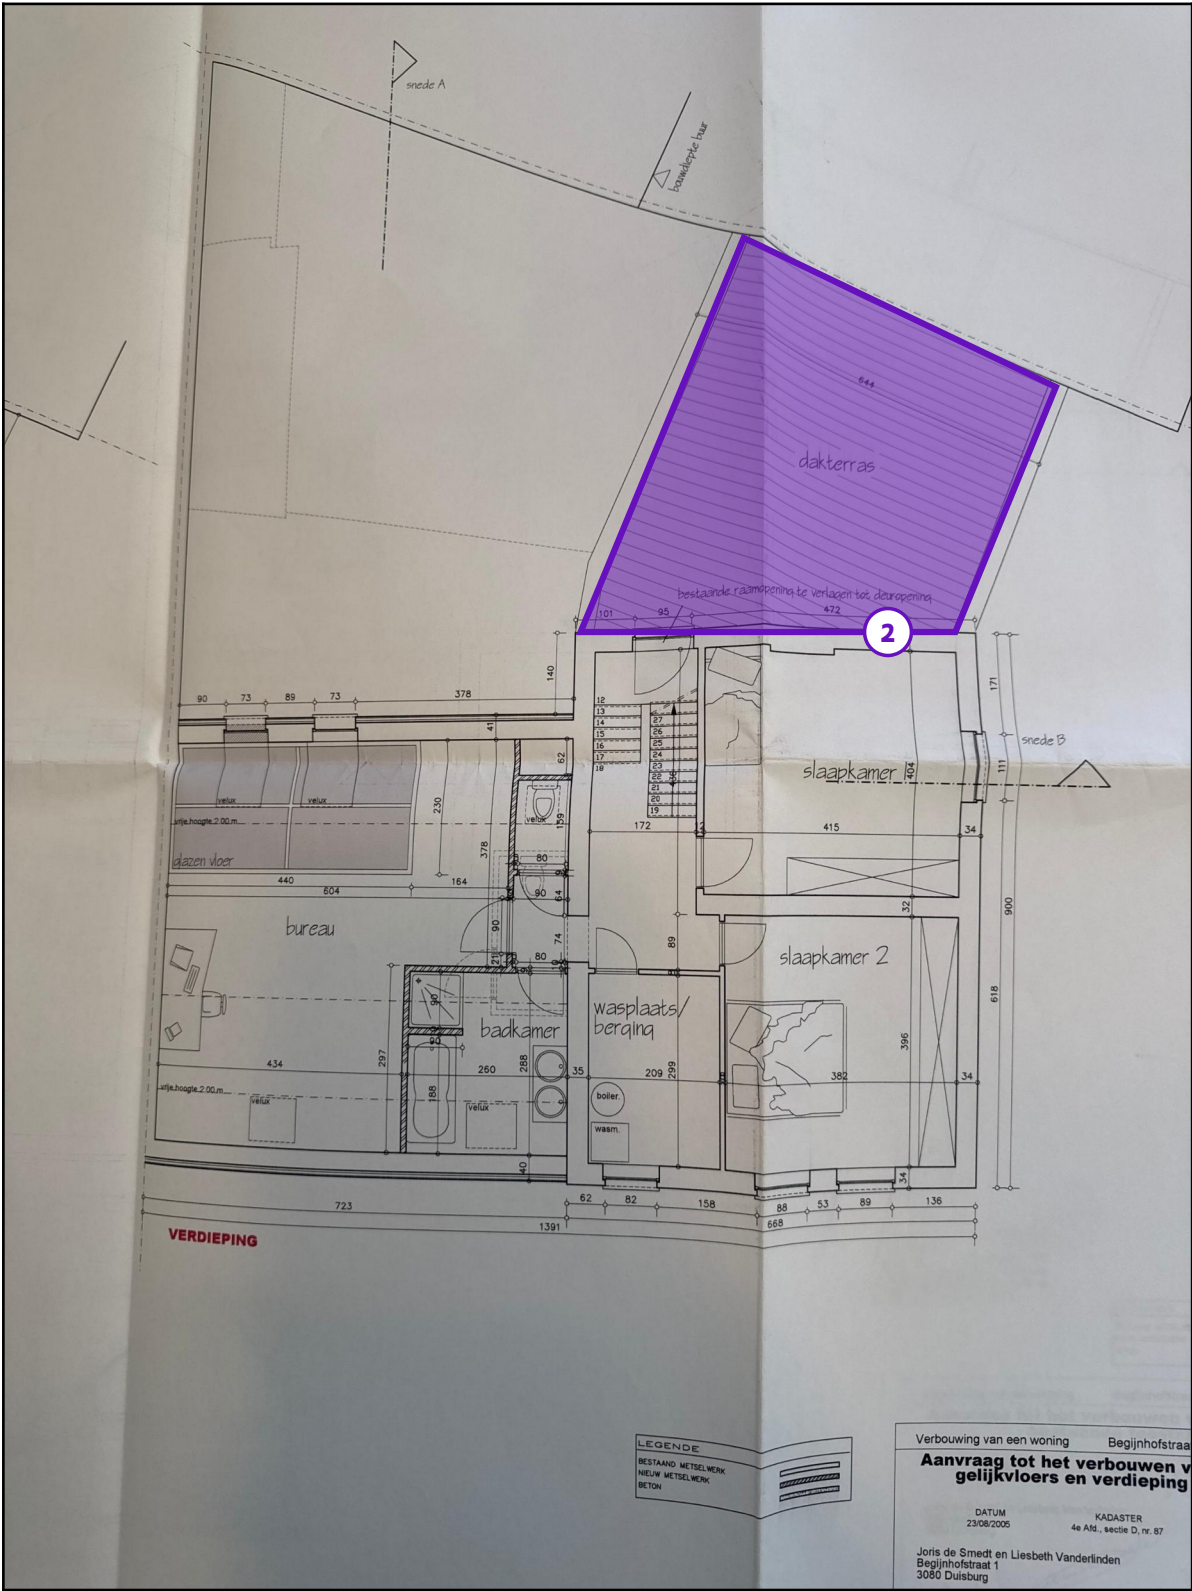
# Plan 1.3: Verdieping 1

| 2. EPDM platdak | Advies | - |

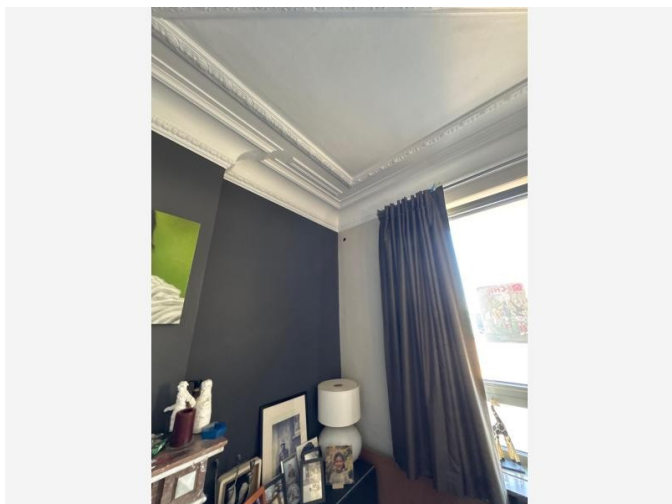
Situeringsfoto

### Tijdelijke beperking

**Reden:** Het te onderzoeken materiaal situeert zich hoger dan 3,50 m te rekenen vanaf een veilige ondergrond

**Uitleg van de asbestdeskundige:** Binnenkant van de schouw kan niet worden onderzocht wegens het feit dat dit zich op een afstand hoger dan 3,5m t.o.v. een vaste ondergrond bevindt. Verder is de schouw ook ingesloten.

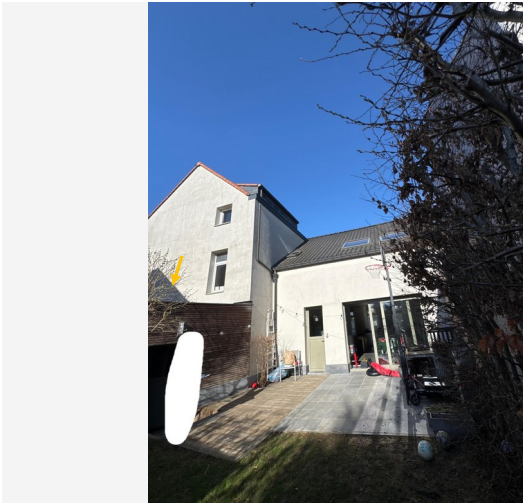
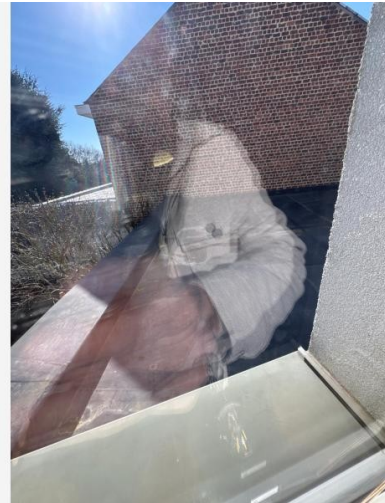
### Informatie over een niet-asbestverdacht materiaal

| Basis voor advies | De asbestdeskundige beoordeelt het materiaal als niet-asbestverdacht. |

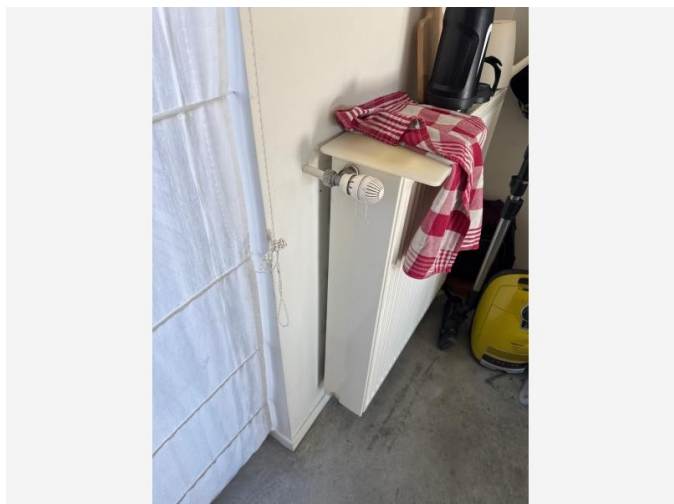
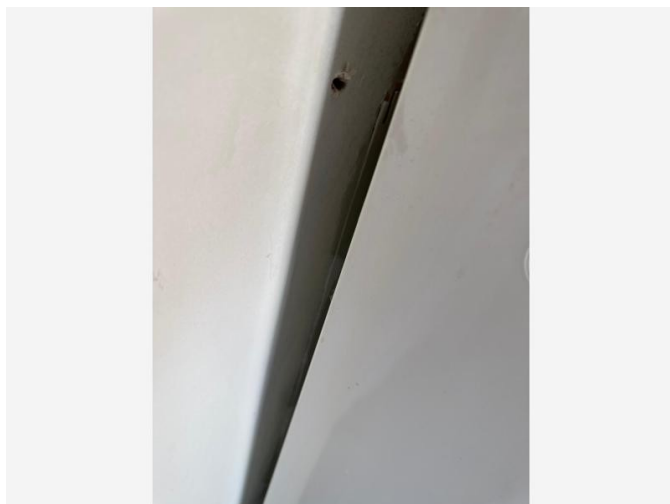
## Fiche 4: Pleisterwerk muur

### Conclusie

Geen asbest

| # | Type | Referentie | Resultaat |
|---|---|---|---|
| 4.1 | Mengmonster | MM01 Pleisterwerk muur | Geen asbest |

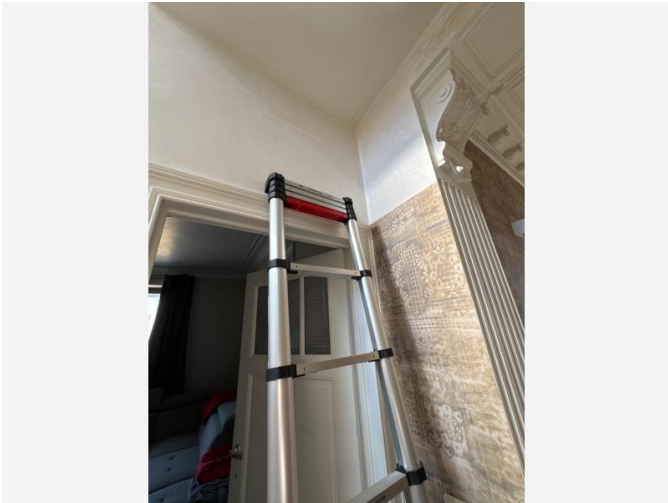
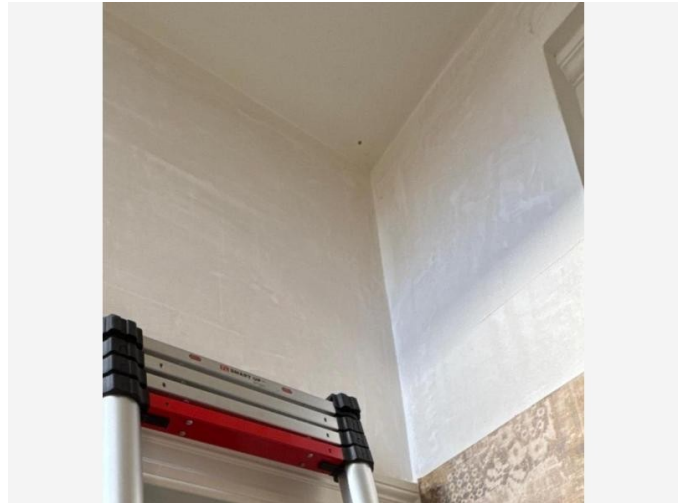
## Fiche 5: Pleisterwerk plafond

### Conclusie

Geen asbest

| # | Type | Referentie | Resultaat |
|---|---|---|---|
| 5.1 | Mengmonster | MM02 Pleisterwerk muur | Geen asbest |

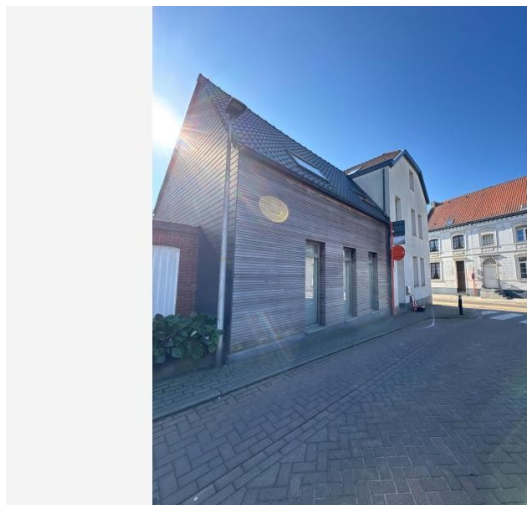
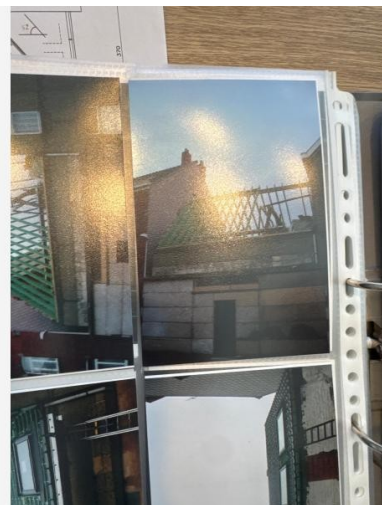
### Fiche 6: Materialen onder dakbedekking

| Beschrijving | Notitie | Terug te vinden op plannen |
|---|---|---|
| Fiche 6: Materialen onder dakbedekking | Er is geen onderdak aanwezig onder de dakpannen. | - |

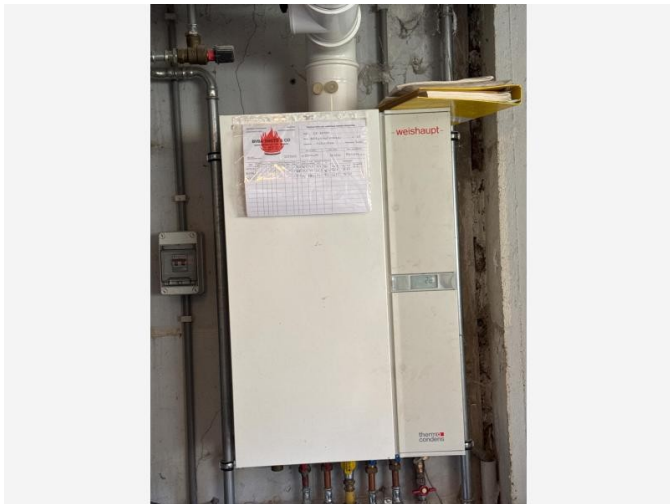
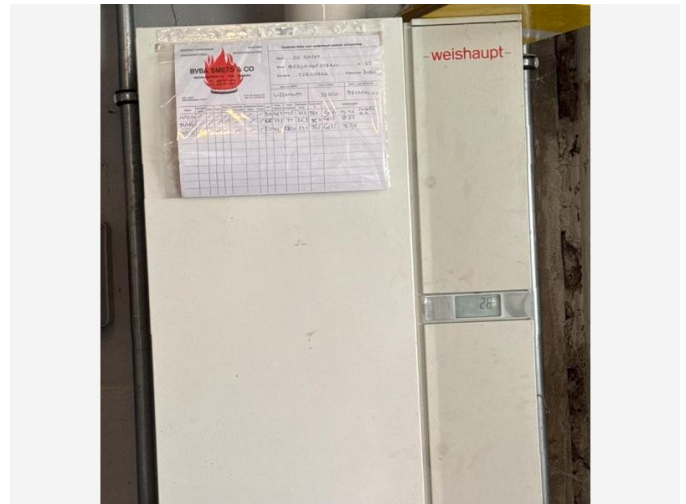
## Fiche 7: Stookinstallatie vernieuwd

| Beschrijving | Notitie | Terug te vinden op plannen |
|---|---|---|
| Fiche 7: Stookinstallatie vernieuwd | De stookinstallatie is vernieuwd. Dit is een vernieuwde Vaillant ketel, echter werd de keuring in kwestie uitgevoerd voor de verandering van het protocol. Dit zorgt ervoor dat er destijds geen foto is genomen van deze installatie. | - |

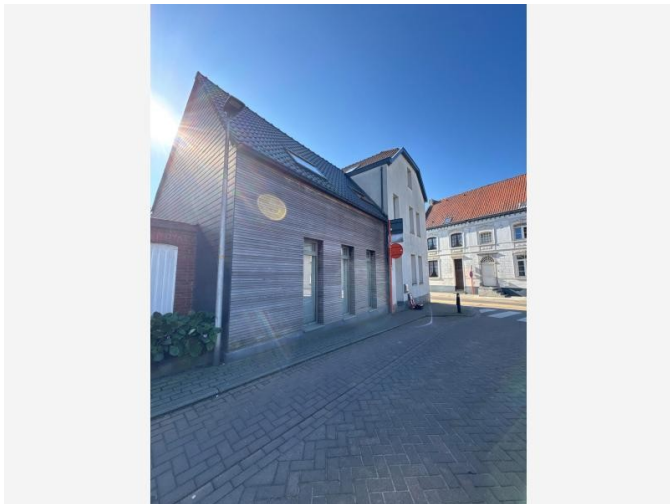
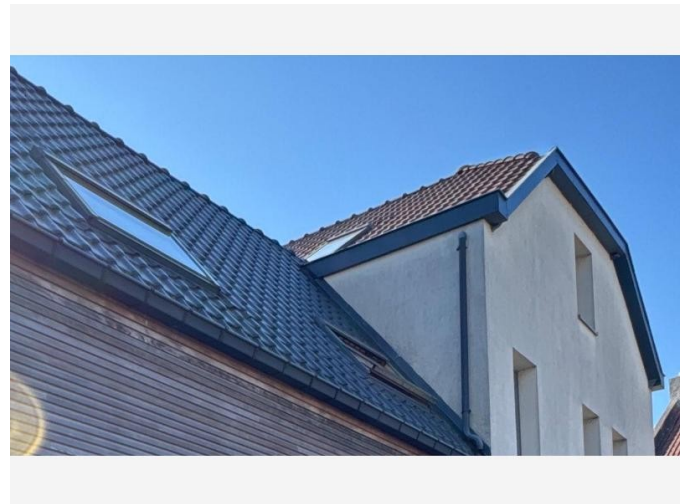
## Fiche 8: Dakbedekking - pannen

| Beschrijving | Notitie | Terug te vinden op plannen |
|---|---|---|
| Fiche 8: Dakbedekking - pannen | De dakbedekking van het hoofdgebouw (hellend dak) bestaat uit dakpannen, die bijgevolg niet asbesthoudend zijn. | Plan 1.4: Zolderverdieping |
