# Asbestinventarisatattest

Keten 44, 2890 Puurs-Sint-Amands

Attestnummer : 20260516-000140.000

**Niet-asbestveilig**

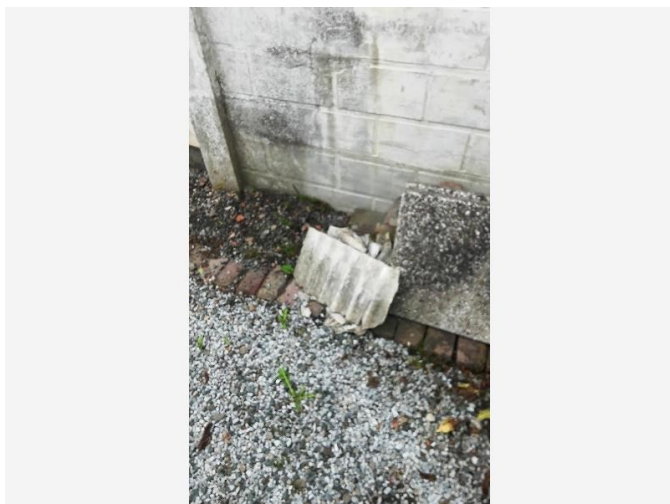
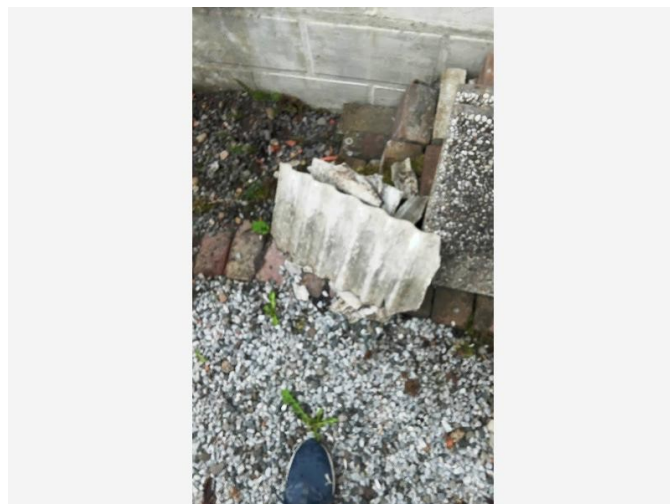
| Fiche 1: stukken golfplaat..... | 20 |

**Dringend verwijderen**

- Verwijder het asbestafval.
- Voer bijkomende staalname(s) uit.

- Eenvoudige handelingen: mag via doe-het-zelf of door werknemer(s) met opleidingsattest eenvoudige handelingen  
Als dit materiaal verwijderd kan worden zonder het te breken, te beschadigen... , dan mag met dit met eenvoudige handelingen.  
Vermijd stofvorming en stofverspreiding op elk moment van de werken. Bevochtig of fixeert het materiaal.  
Het gebruik van sneldraaiende werktuigen (boormachine, slijpschijf, hogedrukreiniger...) is verboden.

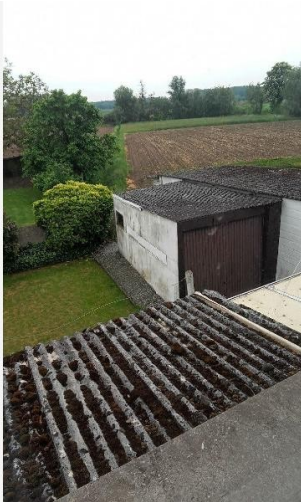
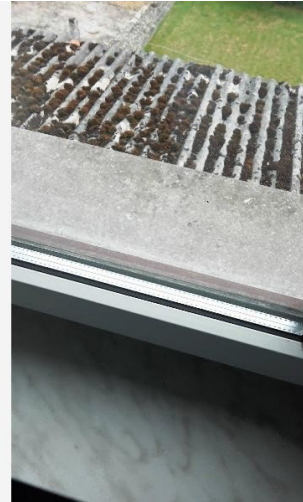
## Fiche 3: golfplaten uit asbestcement (zonder staalname)

| Opmerking | <p>bemossing zorgt voor de toestand Matig beschadigd, matig verweerd. het ontmossen van deze toepassing is niet toegestaan.</p> <p>Crocidoliet is een aanname bij gebrek aan staalname.</p> <p>Een staalname kan een andere asbestsoort met zich meebrengen en de risico beoordeelbaar beïnvloeden</p> |

Vermijd stofvorming en stofverspreiding op elk moment van de werken. Bevochtig of fixeer het materiaal.

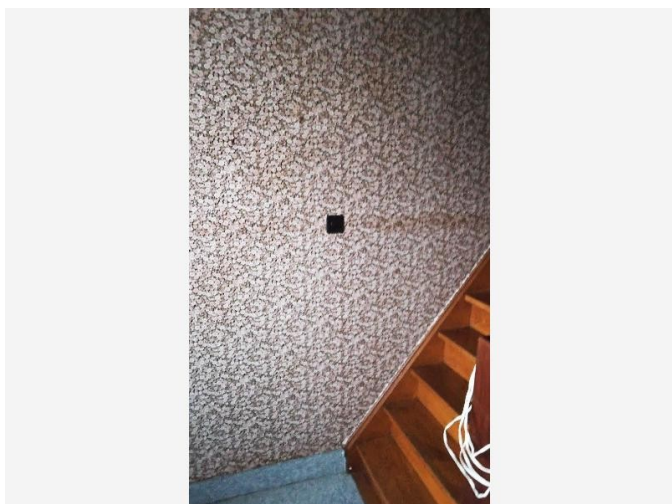
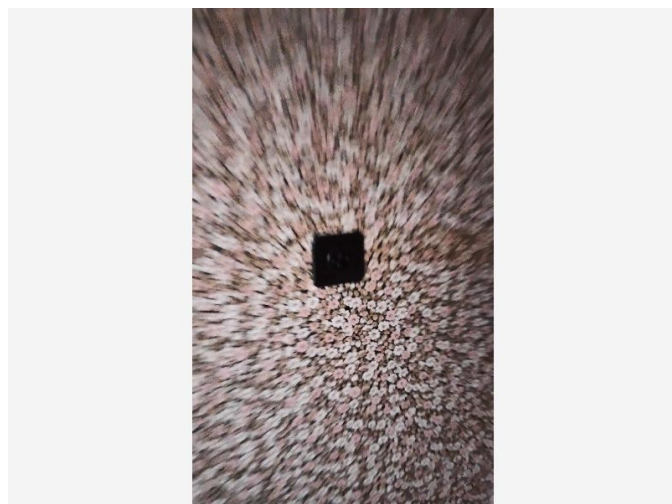
## Fiche 10: bakeliet stopcontacten, lichtarmaturen en/of schakelaars

| Opmerking | deze oppervlakte is niet gemeten maar eerder symbolisch voor alle aanwezige armaturen |

Vermijd stofvorming en stofverspreiding op elk moment van de werken. Bevochtig of fixeër het materiaal.

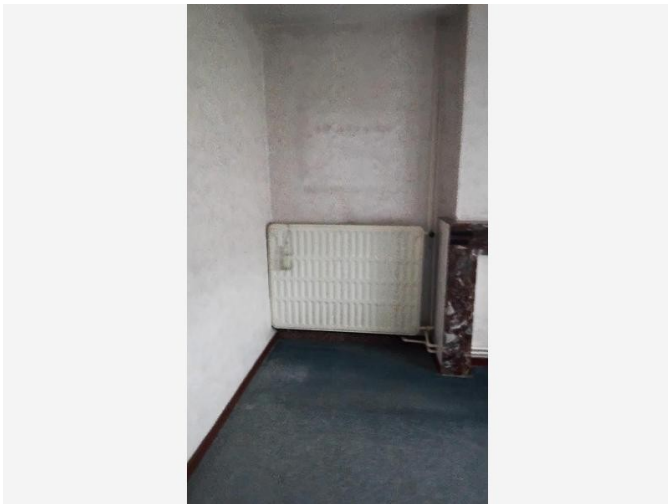
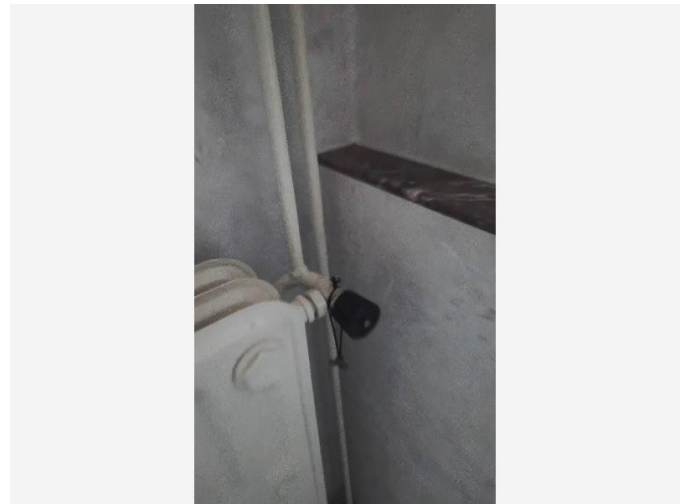
| Fiche 11: bakeliet radiatorknoppen..... | 57 |

| Opmerking | deze oppervlakte is niet gemeten maar eerder symbolisch voor alle aanwezige radiatorknoppen |

Vermijd stofvorming en stofverspreiding op elk moment van de werken. Bevochtig of fixeer het

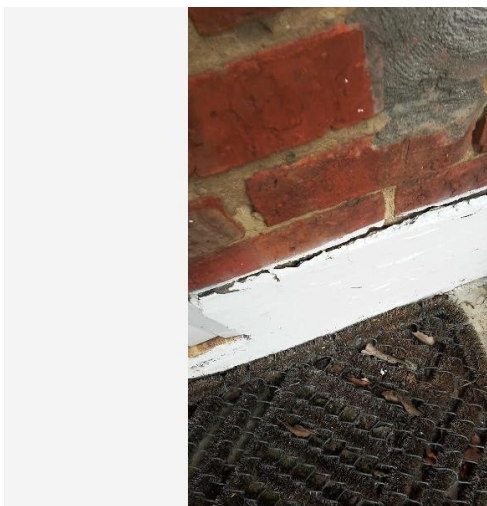
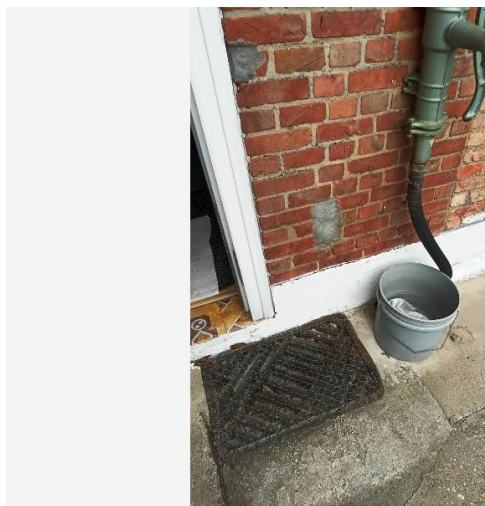
## Fiche 18: cementering op de muren

Geen asbest

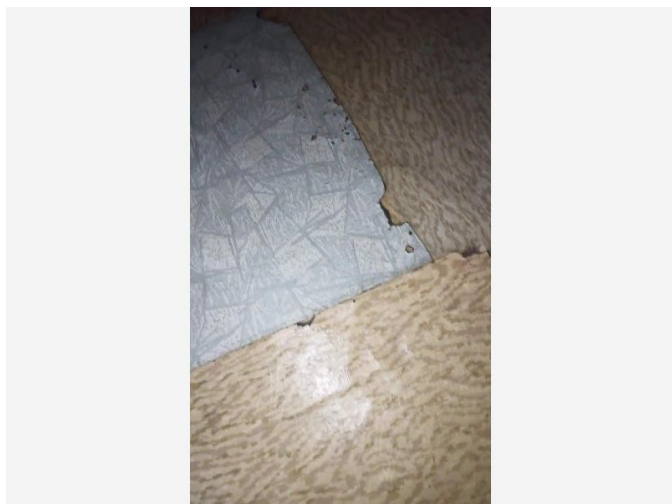
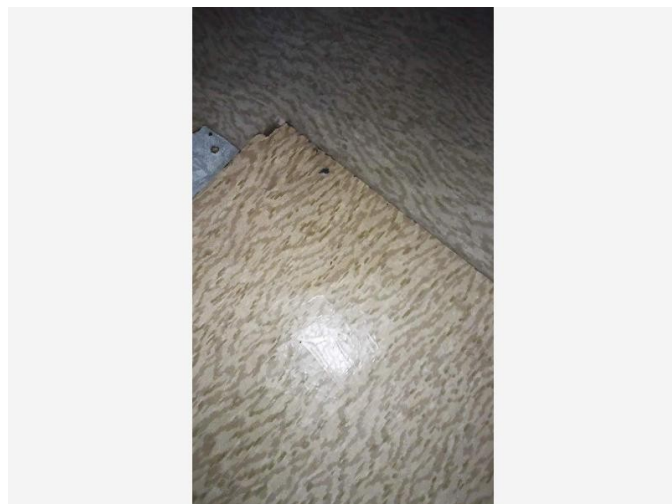
## Fiche 19: lino zolder

Geen asbest

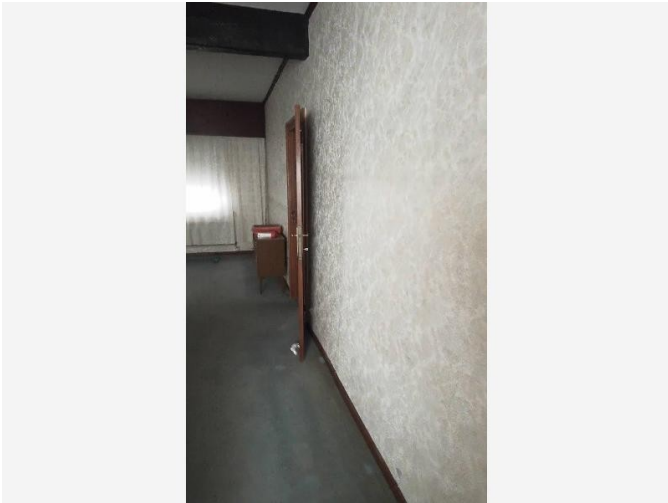
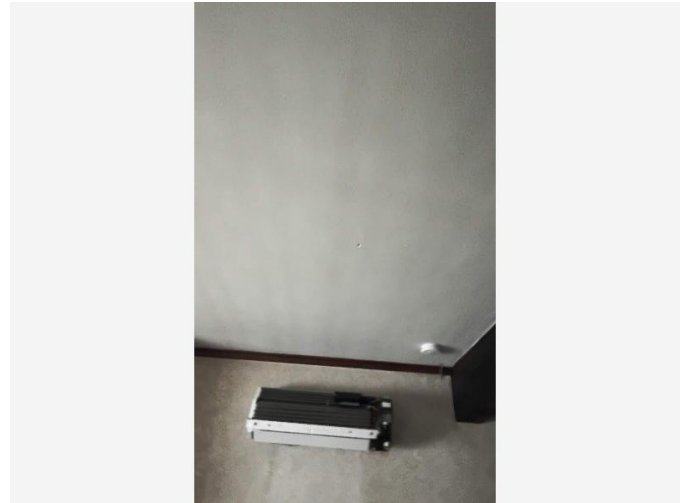
## Fiche 20: pleister op de plafonds

Geen asbest

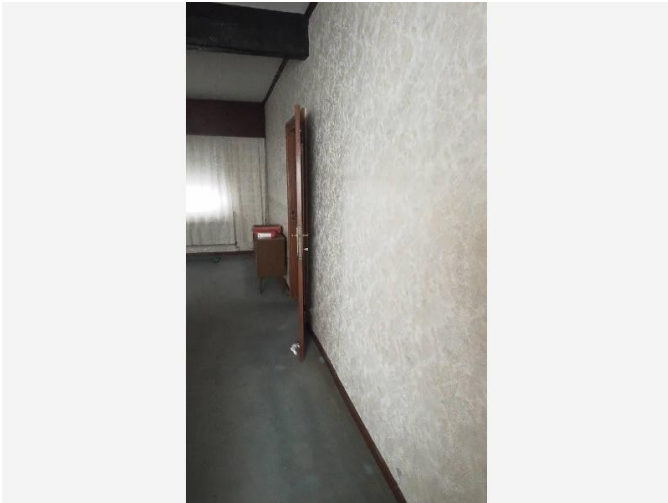
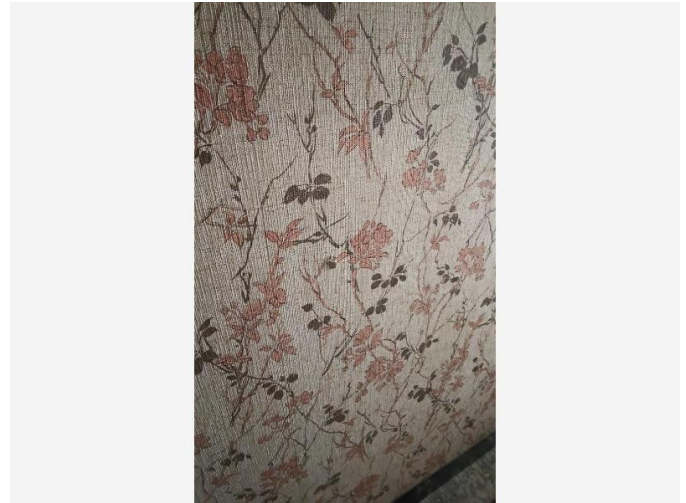
## Fiche 21: pleister op de muren

Geen asbest

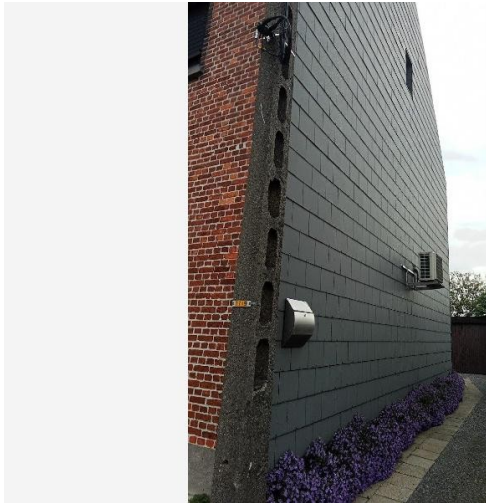
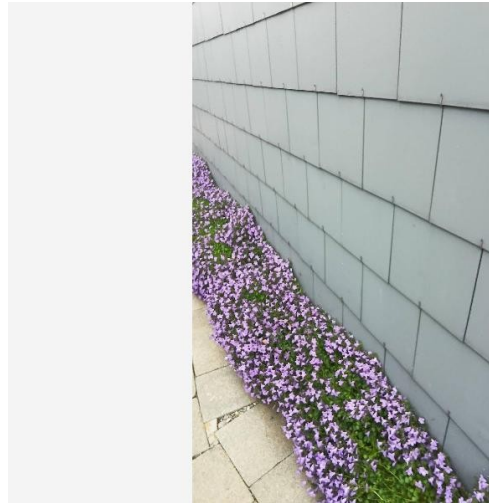
## Fiche 22: gevel leien uit vezelcement

Geen asbest

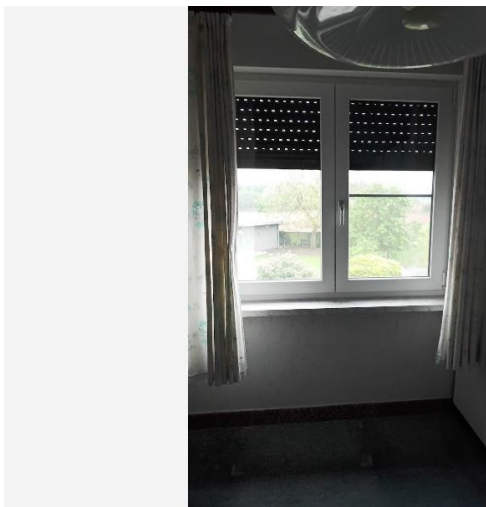
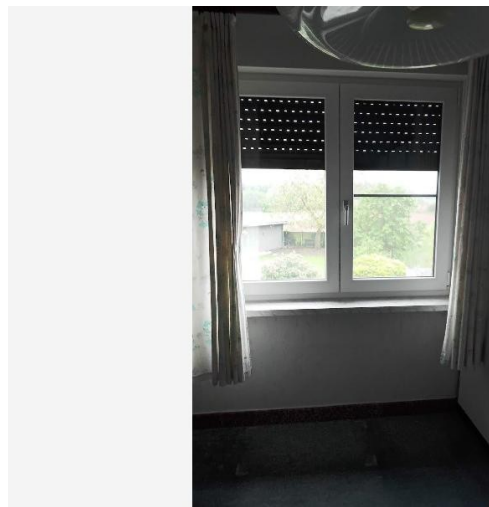
### Fiche 23: ramen met soepele kit

| Beschrijving | Notitie | Terug te vinden op plannen |
|---|---|---|
| Fiche 23: ramen met soepele kit | Ramen zijn van een recent bouwjaar. kit is soepel en/of met rubbers | - |
