# Asbestinventarisatetest

Leuvensesteenweg 311, 3190 Boortmeerbeek

**Niet-asbestveilig**

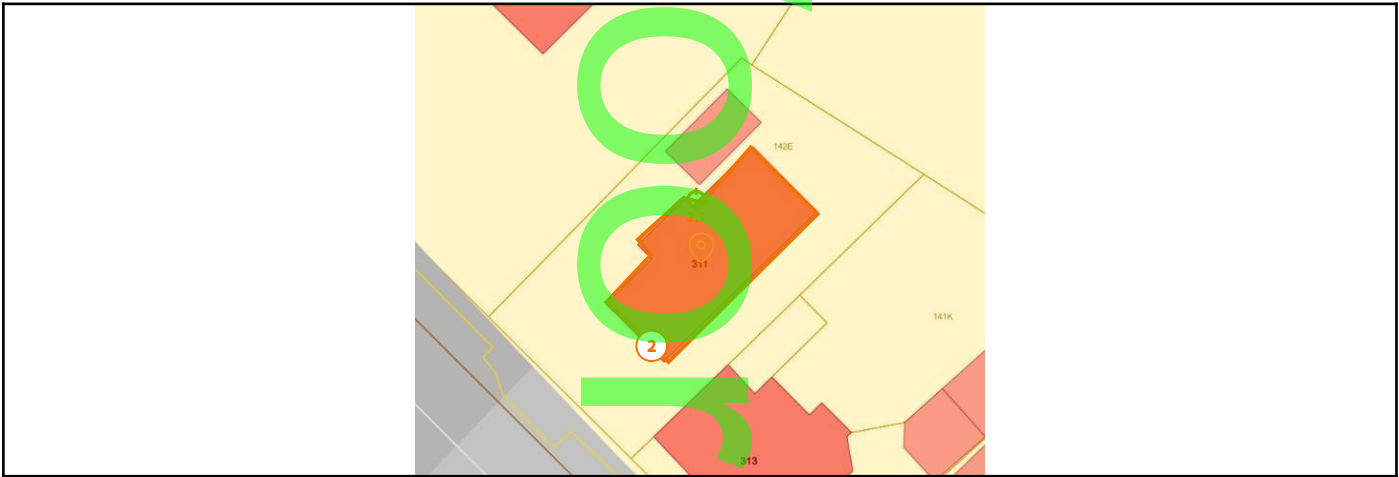
Plan 1.2: PG1

| Beschrijving | Type | Actie |
|---|---|---|
| 2. dak bestaande uit leien | Asbestmateriaal | <div>Verwijderen</div> |

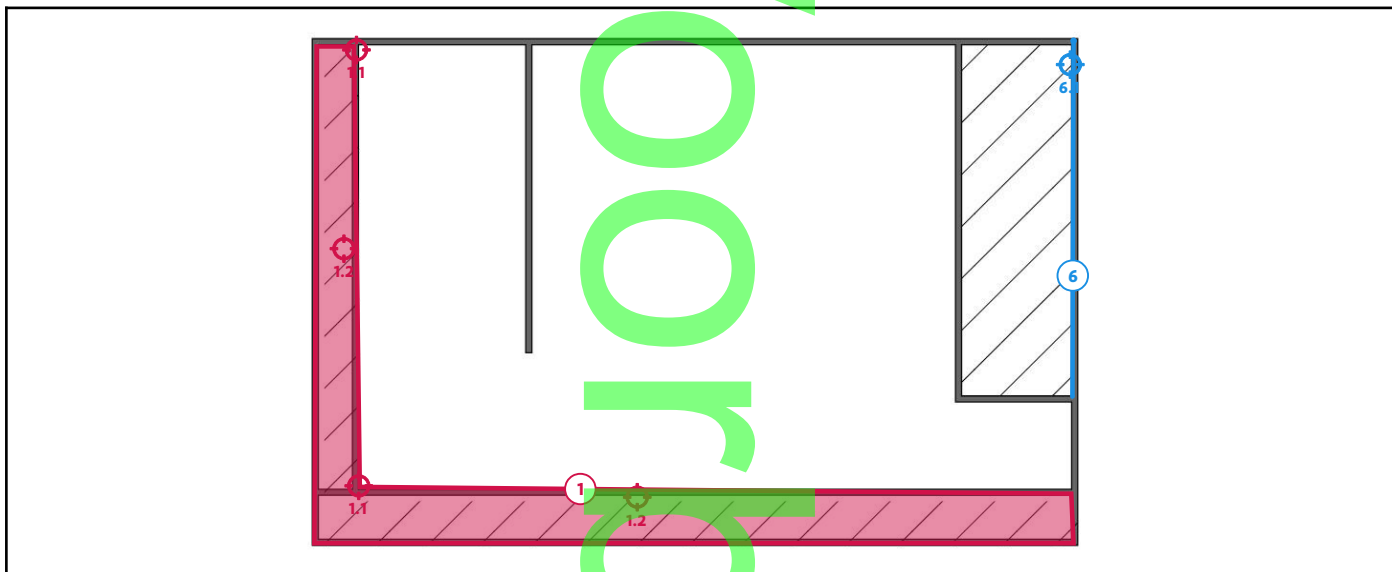
## Plan 1.4: Kelder

| Beschrijving | Type | Actie |
|---|---|---|
| 1. Leidingisolatie. | Asbestmateriaal | Dringend verwijderen |
| 6. Pleisterwerk wanden | Geen asbest | - |

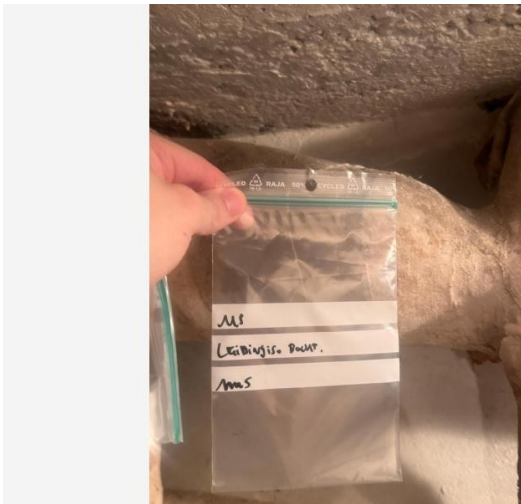
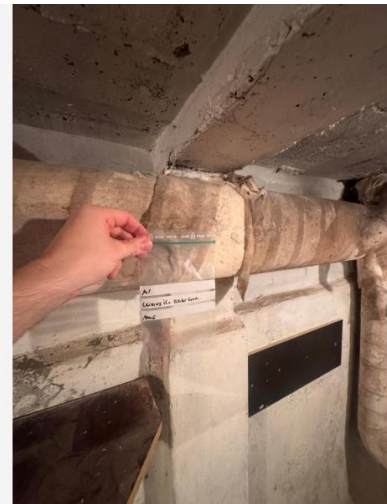
| Eindbeoordeling materiaalarisico | Hoog materiaalarisico en/of hoge kans op vezelvrijgave |

| Gebondenheid | Categorie 2: niet-hechtgebonden met matrix |
| Asbestsoort (vezeltype) | Amfibool aanwezig, uitgezonderd crocidoliet |
| Asbestconcentratie | Laag (< 50%) |
| Afschermingsgraad van het gehele materiaal | Geheel of deels vrij aan de binnenlucht, maar geen contact met binnenluchtstromen |
| Toestand van het materiaal | Matig beschadigd, matig verweerd |

| # | Type | Referentie | Resultaat |
|---|---|---|---|
| 1.1 | Mengmonster | 1.21906 Bochten | Amosiet |
| 1.2 | Mengmonster | 1.21907 Recht stuk | Amosiet |

| Beschrijving | Leidingisolatie. |
| Opmerking | <p>De hoeveelheid is een schatting en kan afwijken van de werkelijke toestand. Rechte stukken en bochten worden waar mogelijk apart bemonsterd.</p> <p>AMOSIET AANWEZIG 15 - 30 %</p> |

**Dringend verwijderen**

- Zorg voor een veilig beheer. Vermijd het beschadigen van het asbestmateriaal. Controleer de toestand jaarlijks op wijzigingen.
- Verwijder dit asbestmateriaal zo snel mogelijk. Volg de toestand goed op.

- Couveuzesak (erkend asbestverwijderaar)  
Couveusezakmethode

- Hermetische zone (erkend asbestverwijderaar)  
Deze toepassing kan enkel door een erkende asbestverwijderaar via de methodiek van hermetische zone verwijderd worden omdat verwijdering via de methodiek van eenvoudige handelingen en/of couveusezakmethode niet mogelijk is; en er automatisch een verhoogd risico op vrijgave van asbestvezels (max. concentratie 0,01 vezels/cm - CODEX Art. VI.3-54) ontstaat. (Bron: CODEX - Art. VI.3-61.- par 1.)

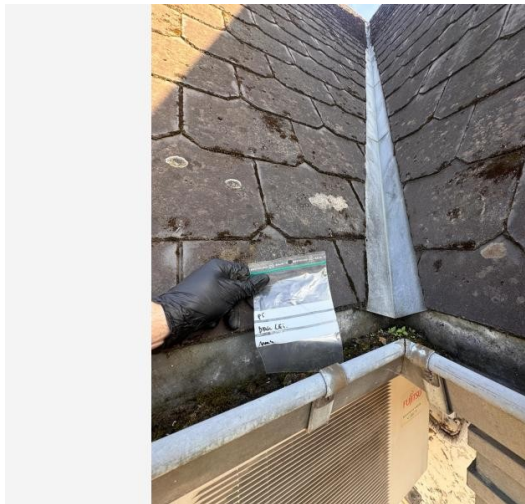
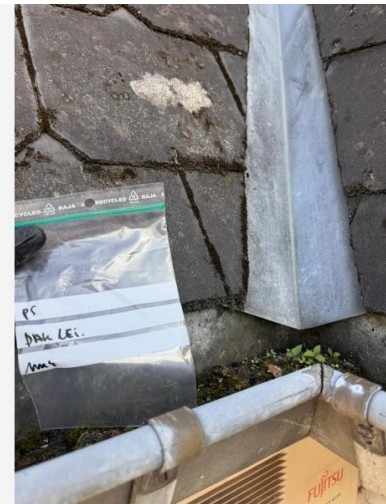
Verhoogd materiaalrisico en/of verhoogde kans op vezelvrijgave

| Gebondenheid | Categorie 1: hechtgebonden in oorsprong |
| Asbestsoort (vezeltype) | Alleen chrysotiel aanwezig |
| Toestand van het materiaal | Matig beschadigd, matig verweerd |

| # | Type | Referentie | Resultaat |
|---|---|---|---|
| 2.1 | Puntmonster | 1.21905 | Chrysotiel |

| Beschrijving | dak bestaande uit leien |
| Opmerking | <p>De hoeveelheid is een schatting en kan afwijken van de werkelijke toestand.</p> <p>Chrysotiel:<br/>10-15%</p> |

**Verwijderen**

- Verwijder dit asbestmateriaal zo snel mogelijk. Volg de toestand goed op.
- Hemelwater dat afspoelt van asbestcement daken of gevels kan asbestdeeltjes bevatten. Gebruik het enkel voor gesloten circuits (bv. spoelen toiletten). Reinig na het vervangen van het dak of de gevel de dakgoten en regenwaterput of -ton om asbesthoudend sediment of slib te verwijderen

- Eenvoudige handelingen: mag via doe-het-zelf of door werknemer(s) met opleidingsattest eenvoudige handelingen  
Deze toepassing kan door een aannemer die over een opleidingsattest eenvoudige handelingen beschikt of door een particulier (doe-het-zelf), verwijderd worden indien er geen verhoogd risico op vrijgave van asbestvezels (max. concentratie 0,01 vezels/cm<sup>3</sup> - CODEX Art. VI.3-54) ontstaat en de toepassing voorafgaand wordt gefixeerd/bevochtigd; de individuele elementen zonder machinale werktuigen en zonder breken of gooien een voor een losgemaakt worden; en ten slotte in gesloten verpakking weggevoerd worden naar een erkend afvalpunt (recyclagepark).

Deze toepassing kan enkel door een erkende asbestverwijderaar verwijderd worden omdat er hier automatisch een verhoogd risico op vrijgave van asbestvezels (max. concentratie 0,01 vezels/cm<sup>3</sup> - CODEX - Art. VI.3-54) ontstaat. (Bron: VLAREM II: 6.4.0.1 par1, par2 en par3). Een erkend asbestverwijderaar moet ingeschakeld worden voor deze toepassingen die niet (kunnen) worden verwijderd door de couveuzemethode, door hermetische zone of door de materialen beschreven in Vlarem II, art. 6.4.0.1 par2. (Bron: Leidraad bij het Inspectieprotocol)

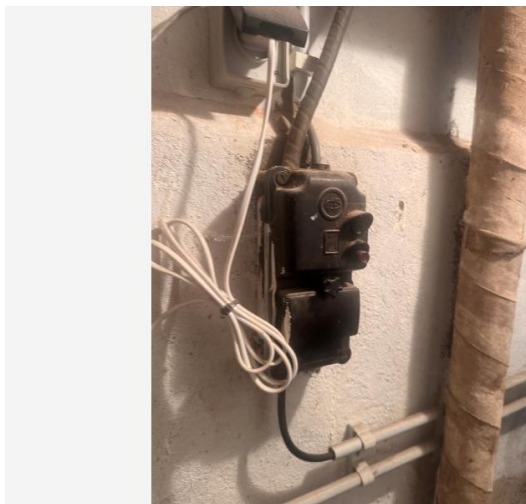
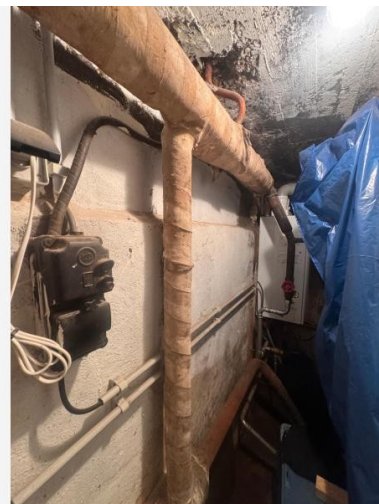
| Eindbeoordeling materiaalrisico | Zeer laag materiaalrisico en/of zeer lage kans op vezelvrijgave |

| Toestand van het materiaal | Onbeschadigd, niet verweerd |

| Beschrijving | Bakeliet schakelaars/stopcontacten |

Zorgvuldig beheren

- Zorg voor een veilig beheer. Vermijd het beschadigen van het asbestmateriaal. Controleer de toestand jaarlijks op wijzigingen.
- Voer buitenluchtmetingen uit om actuele blootstellingsrisico's in de buitenlucht te monitoren.

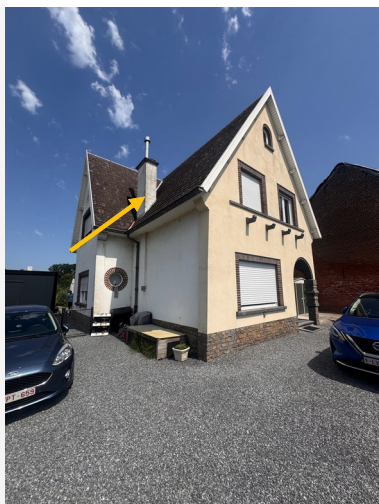
**Reden:** Er is geen volledige risicobeoordeling mogelijk

**Uitleg van de asbestdeskundige:** Er is een kleine kans dat hier nog asbest aanwezig kan zijn.

Visueel was dit niet mogelijk te onderzoeken.

| (Asbest)materiaal | Rookgaskanaal |

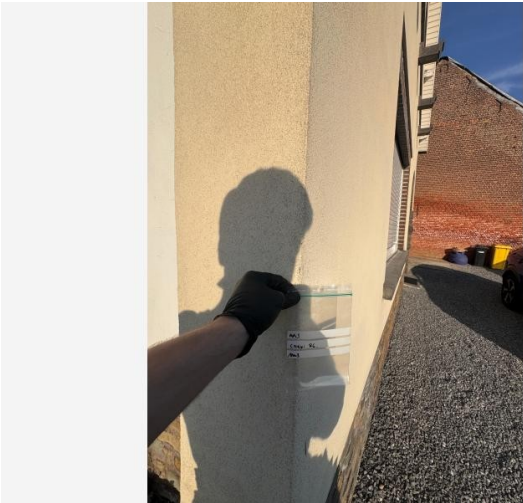
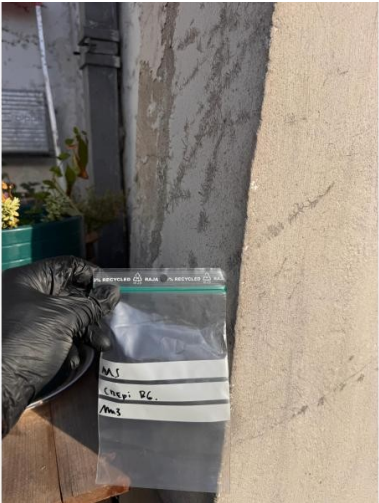
Geen asbest

| # | Type | Referentie | Resultaat |
|---|---|---|---|
| 5.1 | Mengmonster | 1.21904 | Geen asbest |

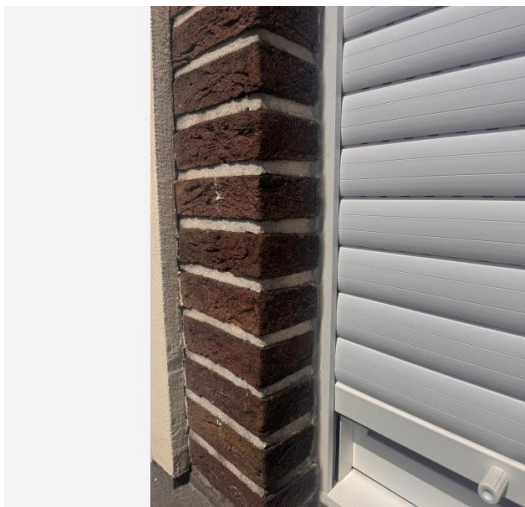
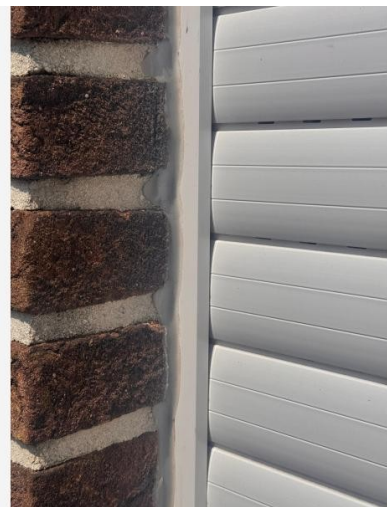
### Fiche 8: Raampartijen Asbestveilig.

| Beschrijving | Notitie | Terug te vinden op plannen |
|---|---|---|
| Fiche 8: Raampartijen Asbestveilig. | De raampartijen bevatten geen asbest. | Plan 1.1: PG1 |

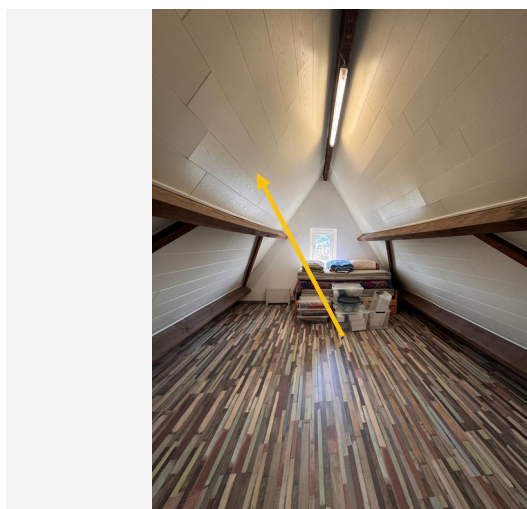
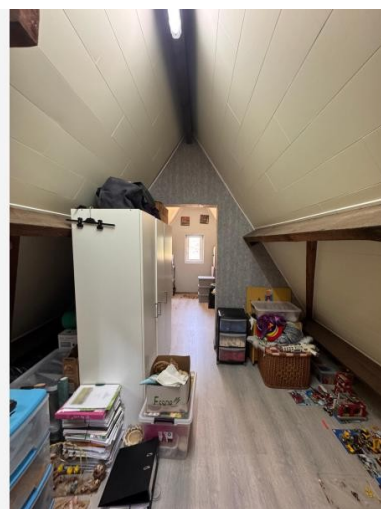
### Fiche 9: onderdak..

| Beschrijving | Notitie | Terug te vinden op plannen |
|---|---|---|
| Fiche 9: onderdak.. | Het onderdak is moeilijk bereikbaar. De voorzetwanden zorgen ervoor dat er geen onderzoek kan worden gedaan naar het onderdak. | Plan 1.11: Zolder |
