# Asbestinventarisatattest

Bodegemstraat 10, 1701 Dilbeek

Attestnummer : 20260715-000061.000

Uitgegeven op : 15.07.2026

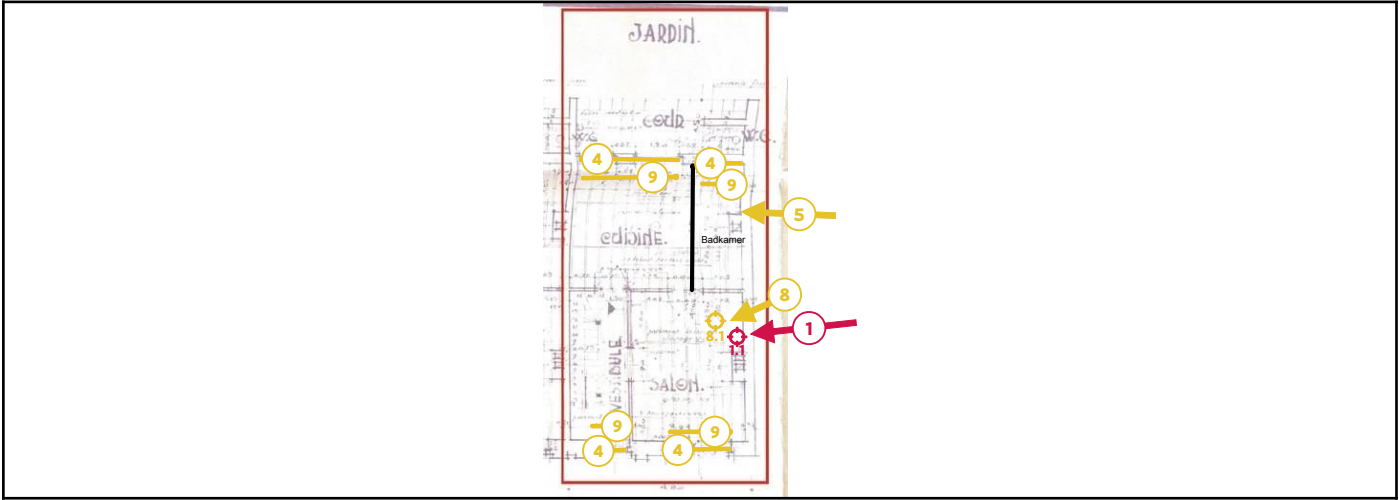
# Plan 1.3: Woning plan - Gelijkvloers

| Beschrijving | Type | Actie |
|---|---|---|
| 1. Kachelkoord - Living | Asbestmateriaal | Dringend verwijderen |
| 4. Mastiek tussen gevel en schrijnwerk | Asbestmateriaal | Zorgvuldig beheren |
| 8. Roetluik uit asbestcement - Living | Asbestmateriaal | Zorgvuldig beheren |
| 9. Mastiek tussen glas en schrijnwerk | Asbestmateriaal | Zorgvuldig beheren |

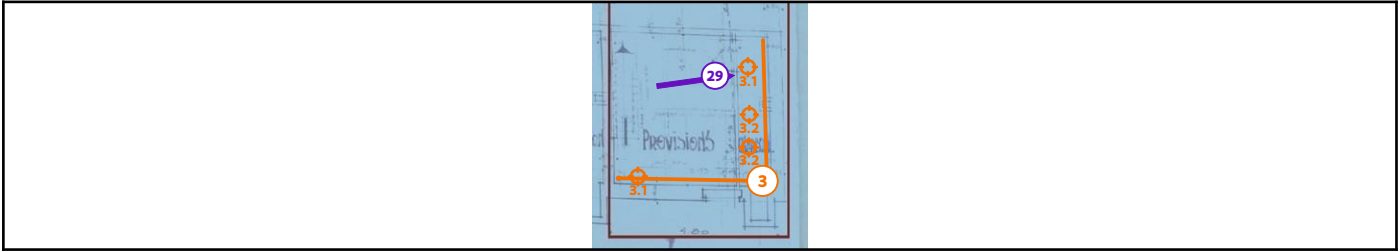
# Plan 1.17: Plan kelder - VD -1

| Beschrijving | Type | Actie |
|---|---|---|
| 3. Leidingisolatie in gips - Kelder - VD -1 | Asbestmateriaal | <a href="#">Verwijderen</a> |

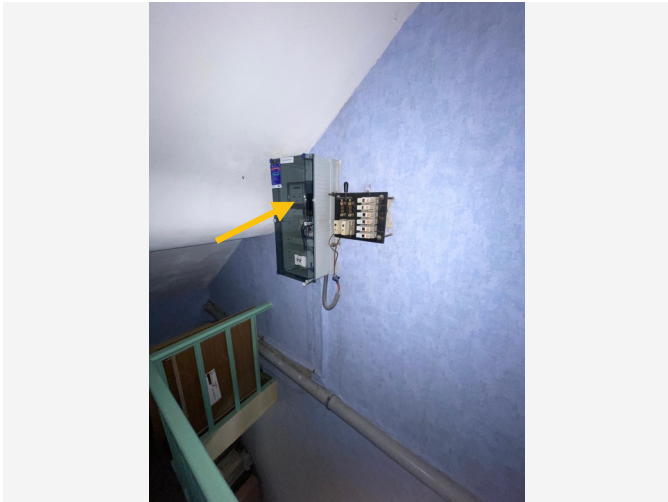
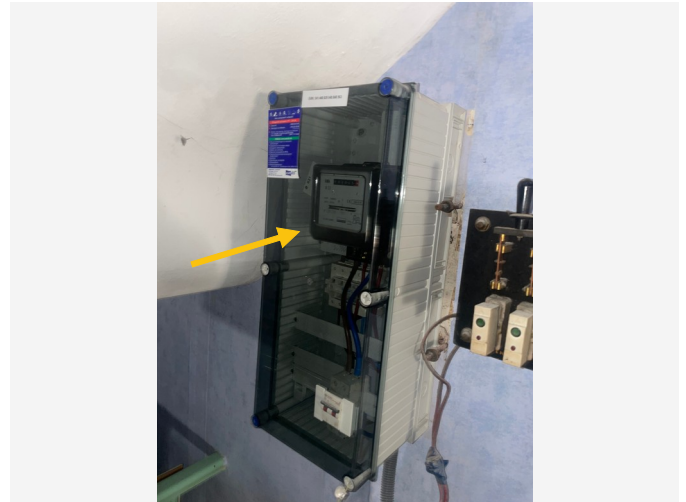
## Fiche 5: Elektrische infrastructuur in kunststof Bakeliet

Asbestmateriaal

| Opmerking | Deze oppervlakte kan licht afwijken van de gemeten oppervlakte, de opgegeven hoeveelheden mogen niet gebruikt worden als maatstaf van heffing. Bakeliet wordt door ons beschouwd als een asbestverdachte toepassing, aangezien het in veel gevallen asbesthoudend is. We hebben echter geen staalname uitgevoerd om de functionaliteit niet in gevaar te brengen. |

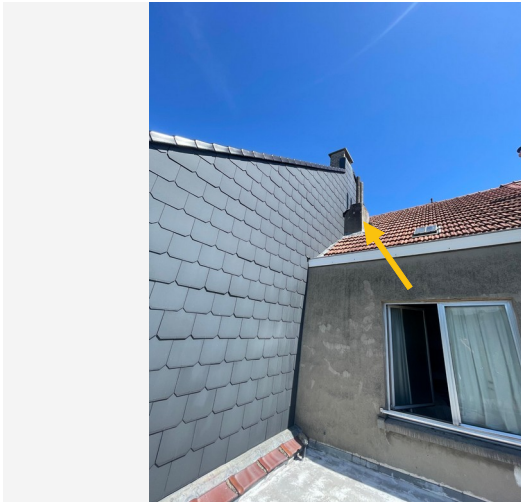
# Fiche 10: Bezetting/smeerlaag tegen schoorsteen - Dak - VD3

Asbestmateriaal

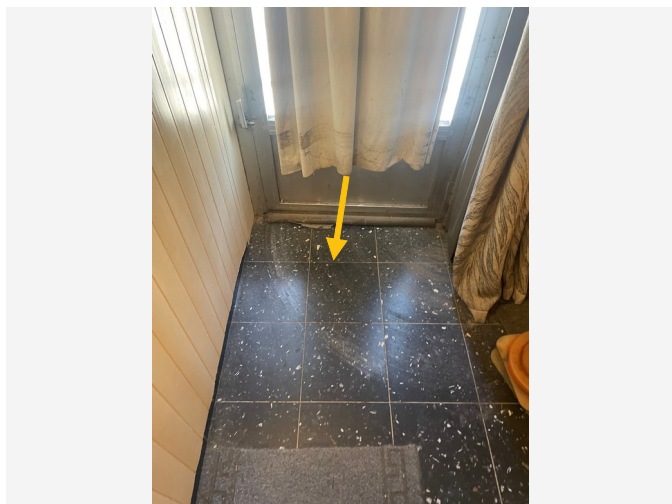
Tegellijm is nergens vast te stellen: geen schade aan vloer- en wandtegels en plinten. Geen monsternamen mogelijk. Destructief onderzoek is noodzakelijk om achterliggende (oudere) lagen te analyseren.

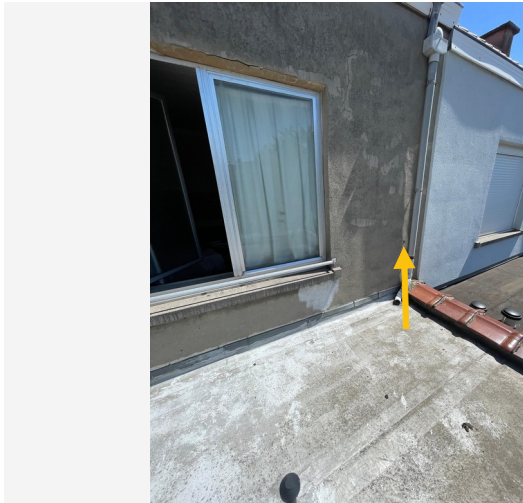
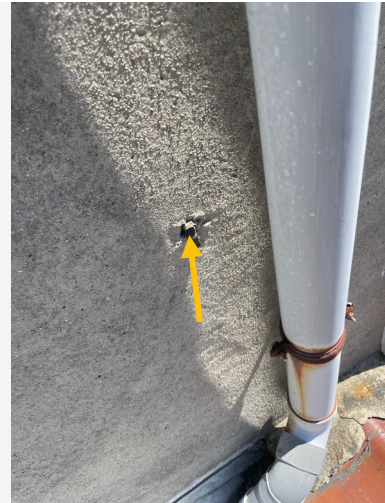
## Fiche 22: Bezetting in cement

Geen asbest

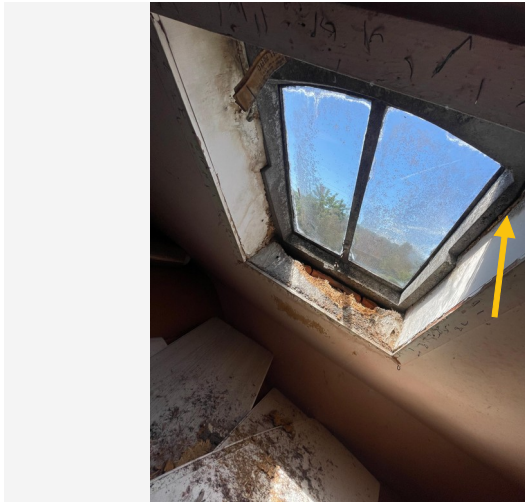
## Fiche 23: Mastiek tussen raam en binnenafwerking - Zolder - VD2

Geen asbest

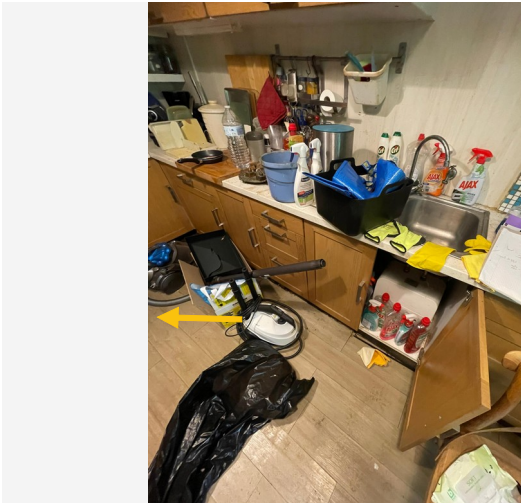
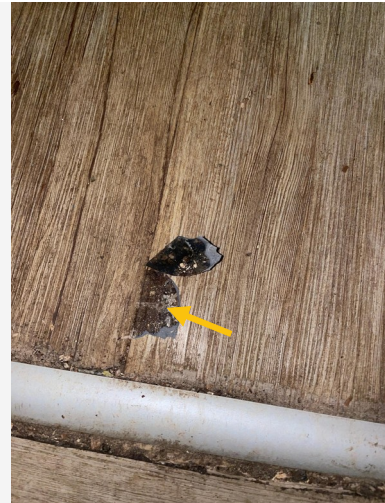
## Fiche 24: Lijm onder vloerzeil - Keuken

Geen asbest

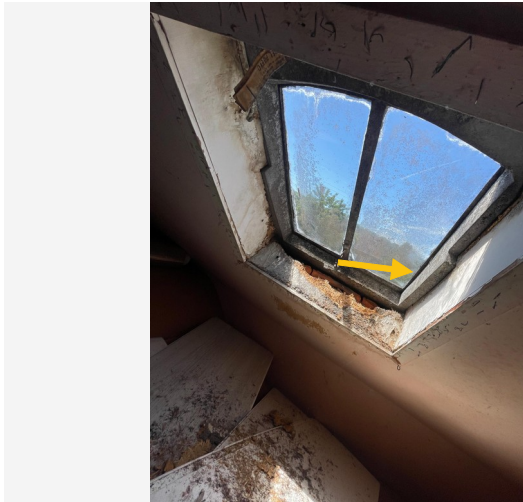
## Fiche 26: Mastiek tussen glas en schrijnwerk - Zolder - VD2

Geen asbest

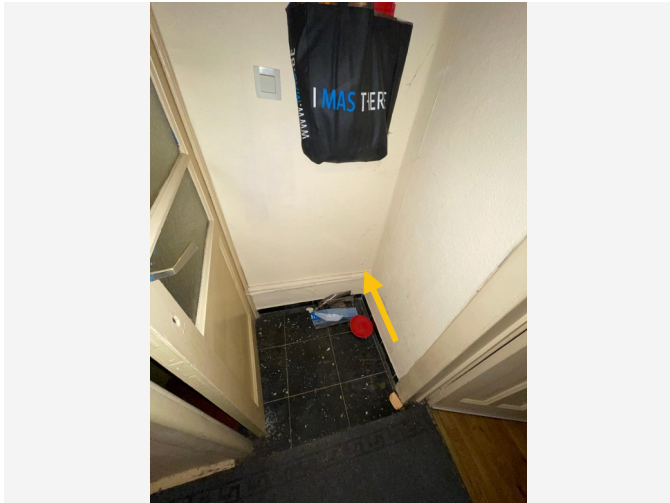
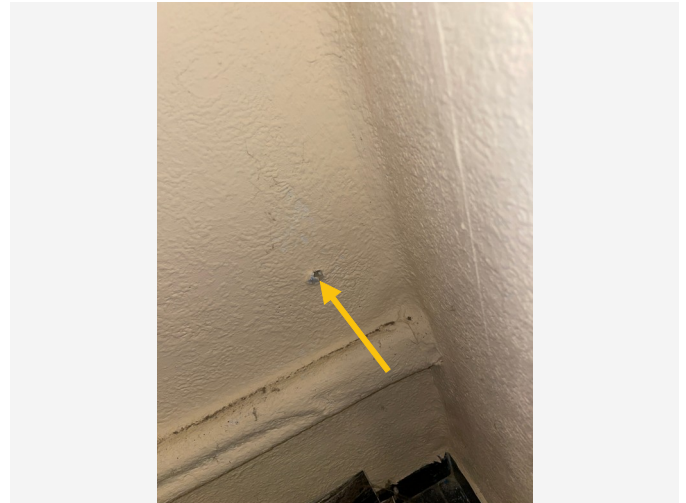
## Fiche 27: Pleisterwerk muren

Geen asbest

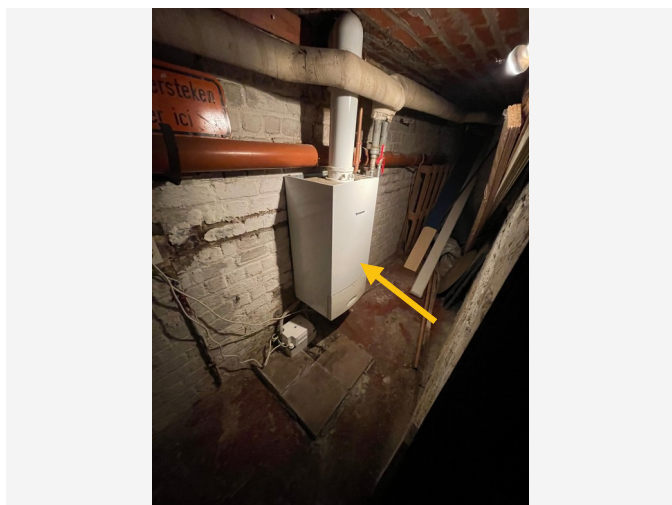
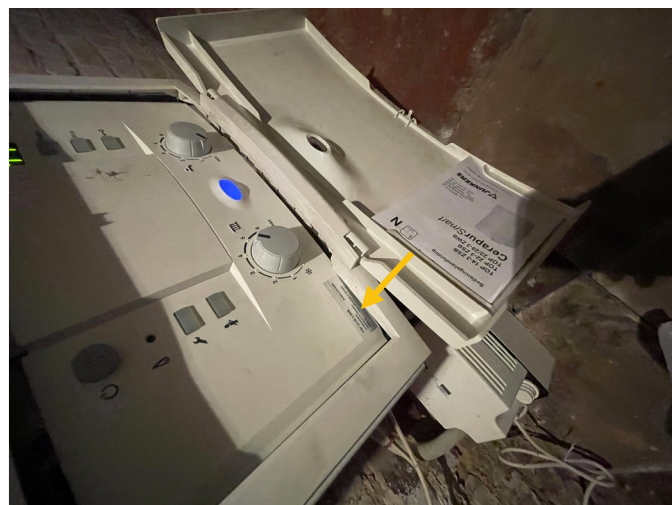
### Fiche 29: Condensatieketel - Kelder - VD -1

| Beschrijving | Notitie | Terug te vinden op plannen |
|---|---|---|
| Fiche 29: Condensatieketel - Kelder - VD -1 | Condensatieketel is jonger dan 2001 (tussen bouwjaar 2008 en 2015): niet asbestverdacht. | Plan 1.17: Plan kelder - VD -1 |
