# Asbestinventarisat attest

Stockemstraat 5, 3040 Huldenberg

Attestnummer : 20260119-000306.000

Uitgegeven op : 19.01.2026

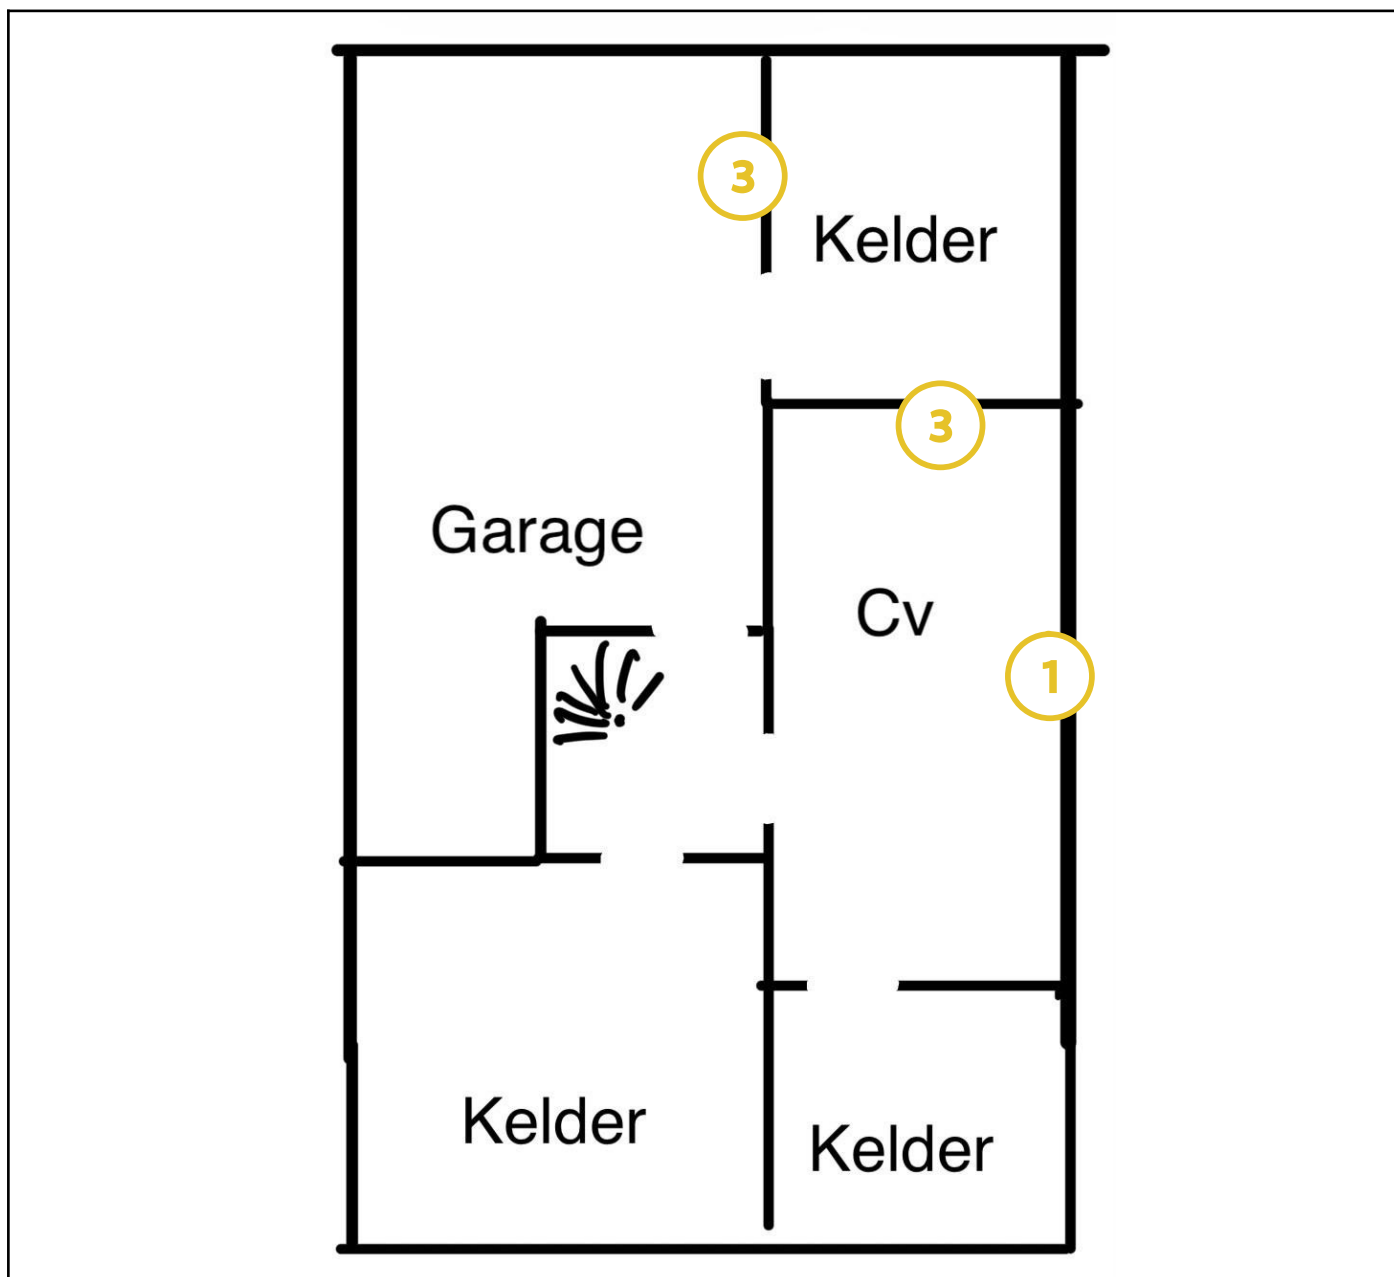
## Plan 1.1: Kelder

| Beschrijving | Type | Actie |
|---|---|---|
| 1. Kastje in de garage | Asbestmateriaal | Zorgvuldig beheren |
| 3. Bakeliet | Asbestmateriaal | Zorgvuldig beheren |

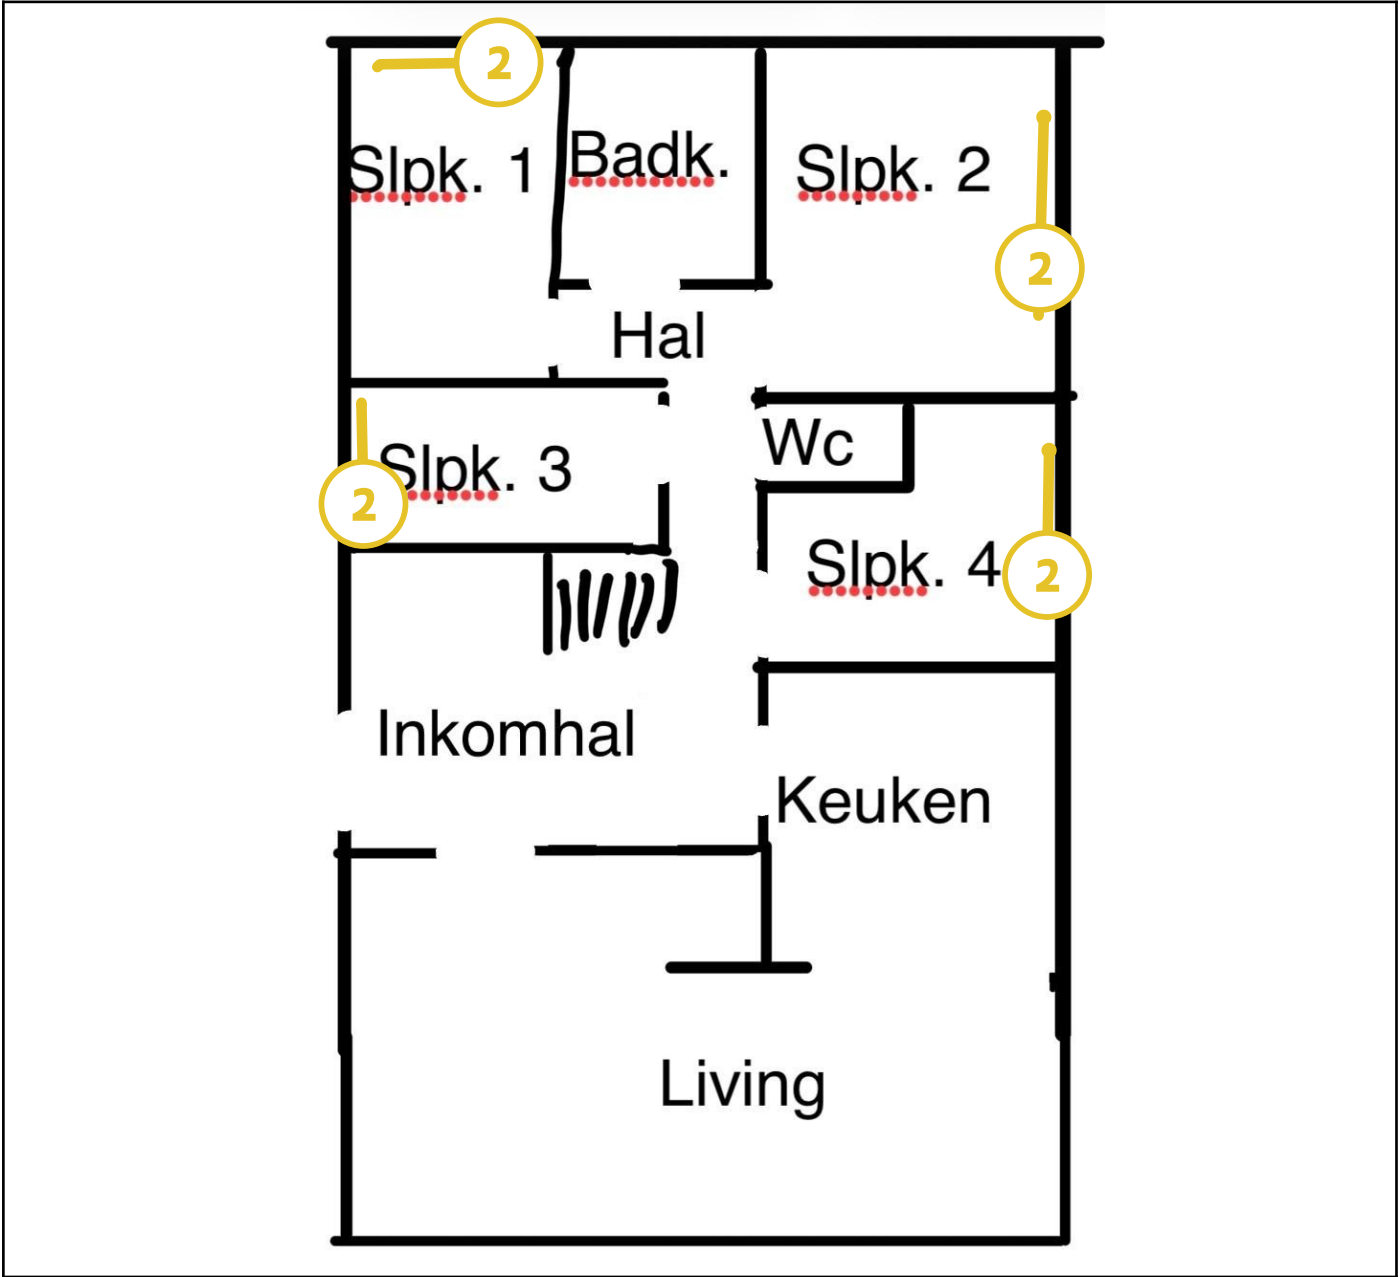
Plan 1.3: Gelijkvloers

| Beschrijving | Type | Actie |
|---|---|---|
| 2. Glasal platen aan de binnenzijde van de ramen | Asbestmateriaal | Zorgvuldig beheren |

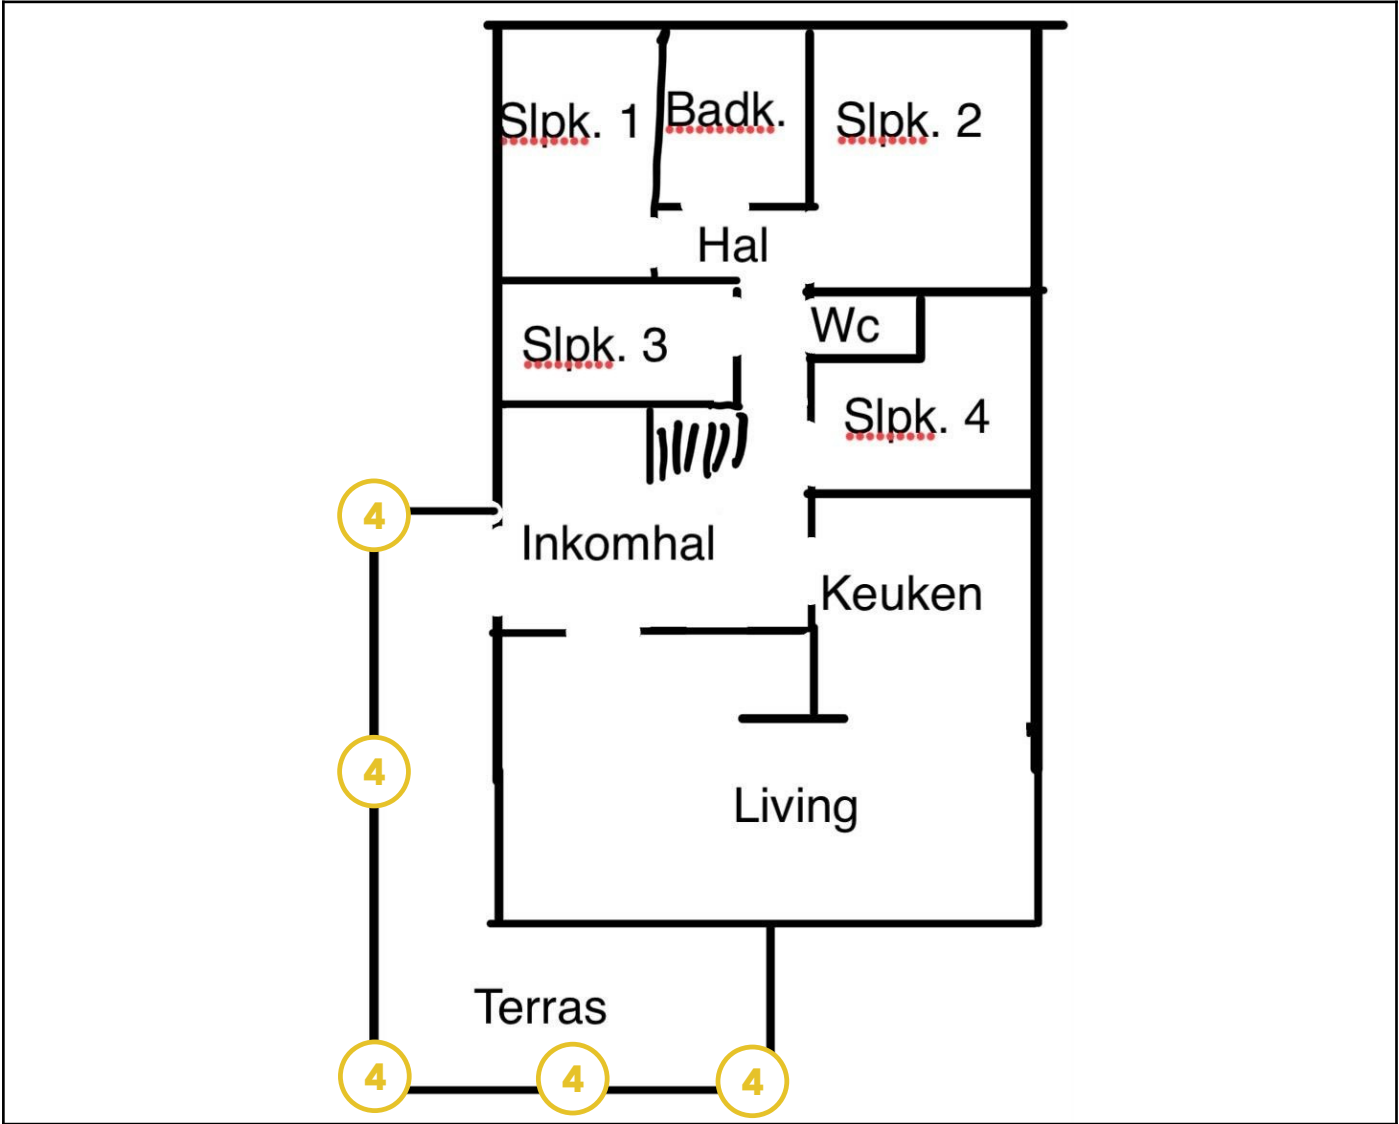
# Plan 1.4: Gelijkvloers

| Beschrijving | Type | Actie |
|---|---|---|
| 4. Palen onder terras | Asbestmateriaal | Zorgvuldig beheren |

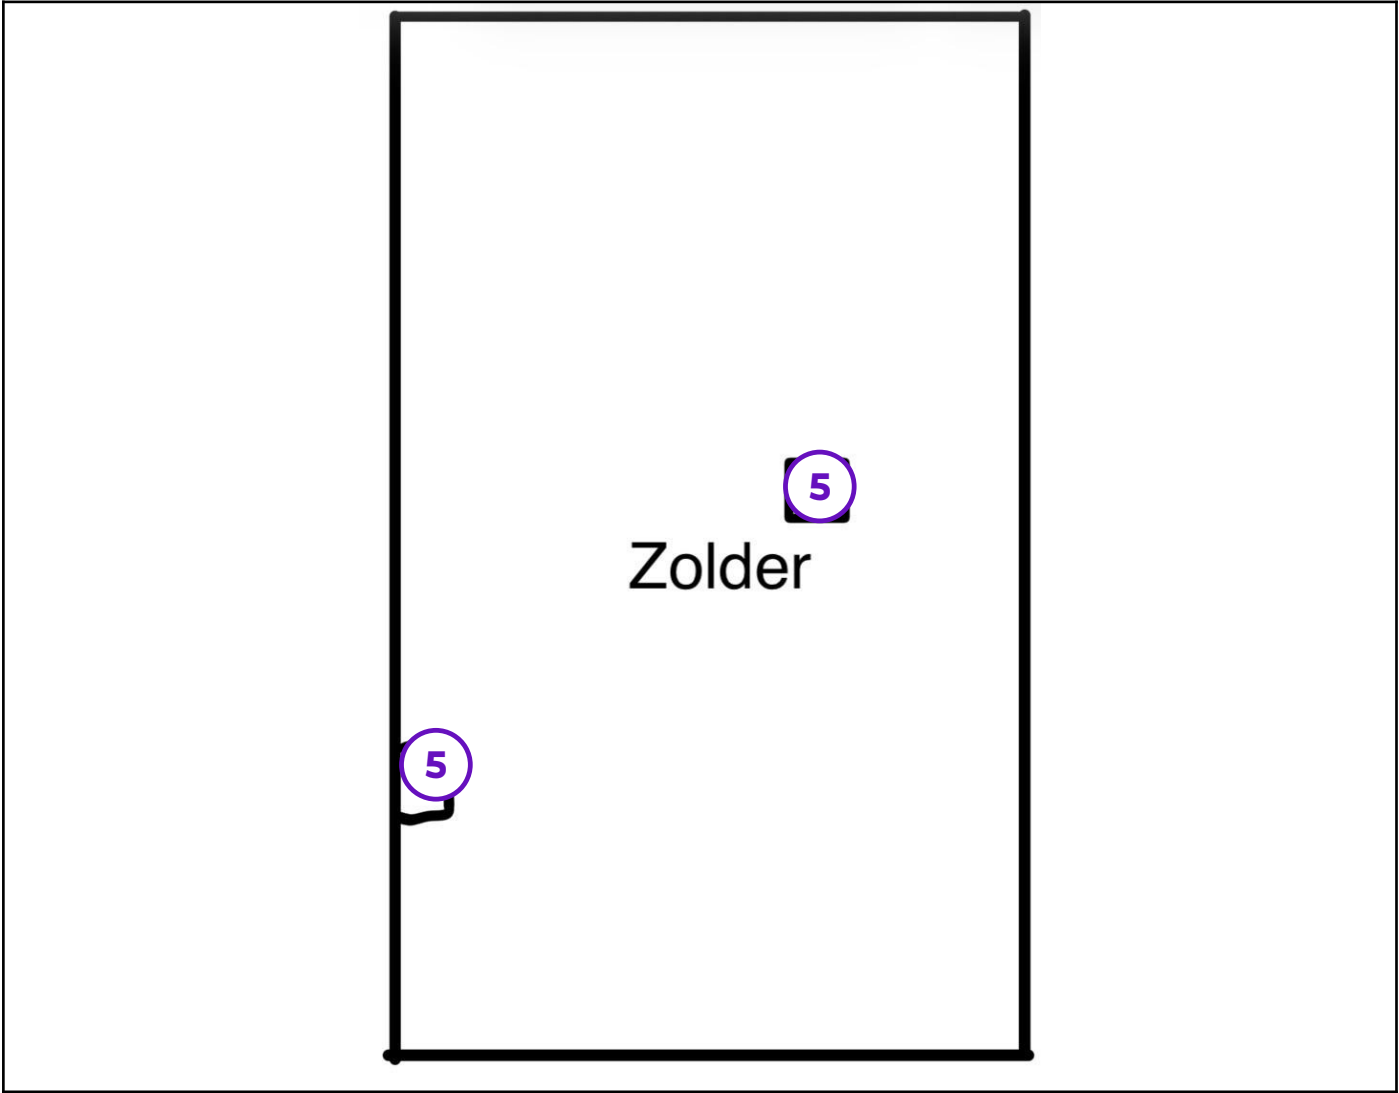
# Plan 1.5: Zolder

| Beschrijving | Type | Actie |
|---|---|---|
| 5. Rookgaskanalen | Beperking | - |

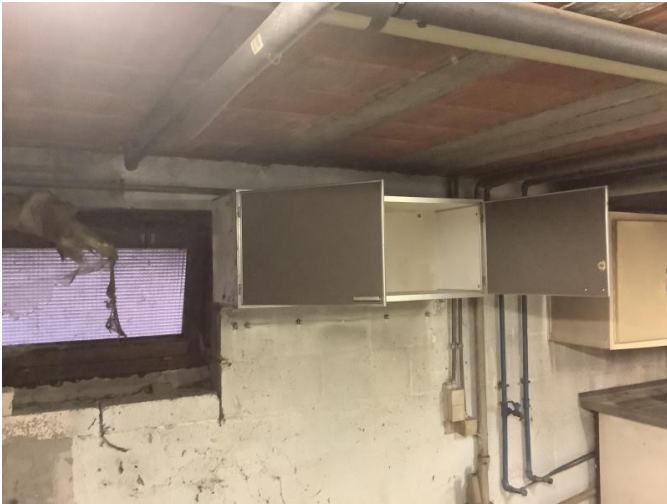
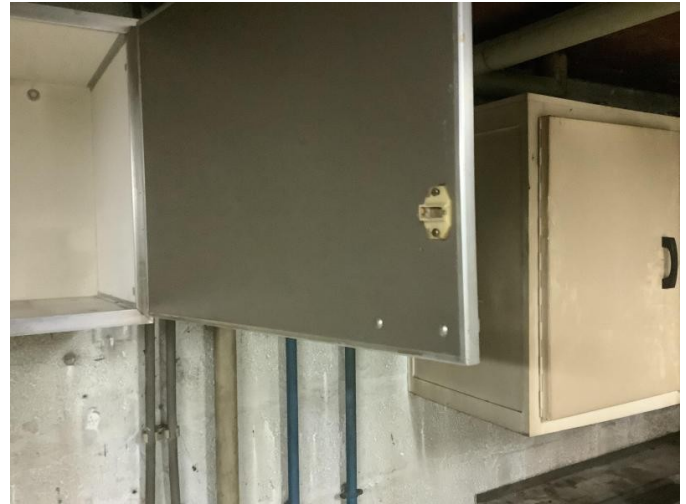
Het asbestmateriaal valt onder de mijlpaal van 2040.

| Eindbeoordeling materiaalarisico | Laag materiaalarisico en/of verlaagde kans op vezelvrijgave |

| Asbestsoort (vezeltype) | Crocidoliet aanwezig |
| Toestand van het materiaal | Onbeschadigd, niet verweerd |

| Beschrijving | Kastje in de garage |
| Asbestmateriaal | Plaat, paneel, tablet - Geëmailleerd, type Glasal |

- Zorg voor een veilig beheer. Vermijd het beschadigen van het asbestmateriaal. Controleer de toestand jaarlijks op wijzigingen.
- Voer bijkomende staalname(s) uit.

- Eenvoudige handelingen: mag via doe-het-zelf of door werknemer(s) met opleidingsattest eenvoudige handelingen  
Wij adviseren om dit te laten verwijderen door een aannemer.  
De toepassing voor en tijdens het verwijderen steeds goed bevochtigen en/of fixeren.  
Het afval op een correcte manier afvoeren en verpakken.  
Draag steeds een ffp3 mondkmasker of een halfgelaatsmasker met P 3 filter.  
Draag een wegwerpoverall , Tyvek Cat III type 5.6.

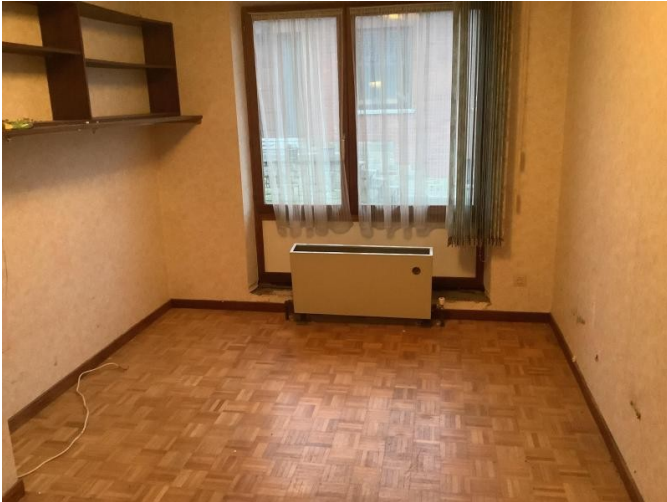
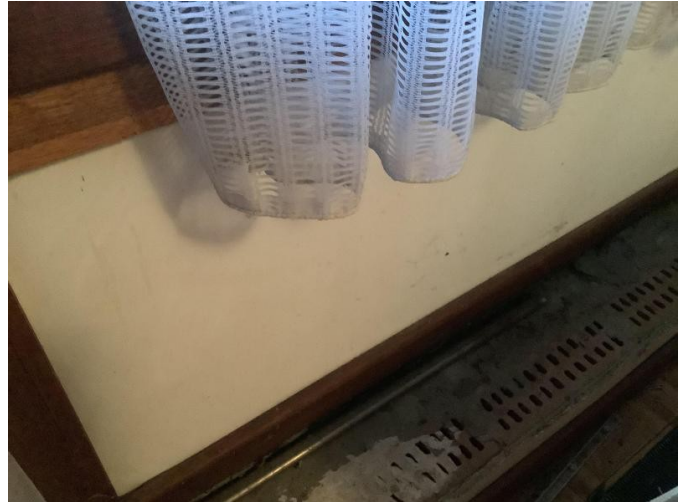
## Fiche 2: Glasal platen aan de binnenzijde van de ramen

Het asbestmateriaal valt onder de mijlpaal van 2040.

| Eindbeoordeling materiaalisico | Laag materiaalisico en/of verlaagde kans op vezelvrijgave |

| Asbestsoort (vezeltype) | Crocidoliet aanwezig |
| Toestand van het materiaal | Onbeschadigd, niet verweerd |

- Zorg voor een veilig beheer. Vermijd het beschadigen van het asbestmateriaal. Controleer de toestand jaarlijks op wijzigingen.
- Voer bijkomende staalname(s) uit.

- Eenvoudige handelingen: mag via doe-het-zelf of door werknemer(s) met opleidingsattest eenvoudige handelingen  
Wij adviseren om dit te laten verwijderen door een aannemer.  
De toepassing voor en tijdens het verwijderen steeds goed bevochtigen en/of fixeren.  
Het afval op een correcte manier afvoeren en verpakken.  
Draag steeds een ffp3 mondmasker of een halfgelaatsmasker met P 3 filter.

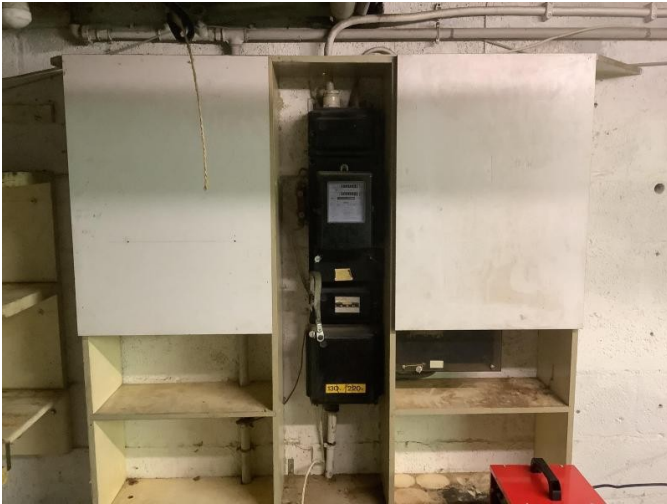
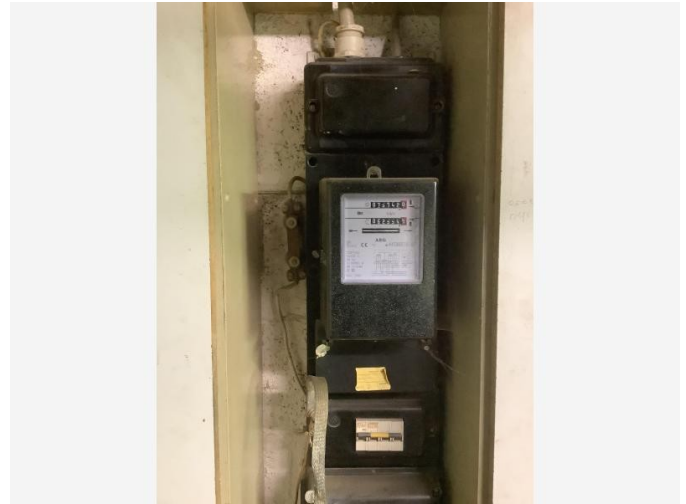
Het asbestmateriaal valt onder de mijlpaal van 2040.

| Eindbeoordeling materiaalrisico | Laag materiaalrisico en/of verlaagde kans op vezelvrijgave |

| Asbestsoort (vezeltype) | Crocidoliet aanwezig |
| Toestand van het materiaal | Onbeschadigd, niet verweerd |

| Beschrijving | Bakeliet |
| Asbestmateriaal | Plaat, paneel, tablet - Type Bakeliet |

- Zorg voor een veilig beheer. Vermijd het beschadigen van het asbestmateriaal. Controleer de toestand jaarlijks op wijzigingen.
- Voer bijkomende staalname(s) uit.

- Eenvoudige handelingen: mag via doe-het-zelf of door werknemer(s) met opleidingsattest eenvoudige handelingen  
Kan enkel verwijderd worden door werknemers met opleidingsattest eenvoudige handelingen.

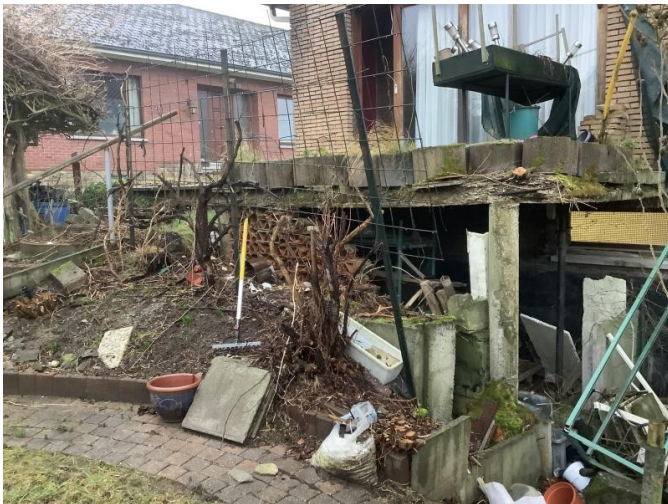
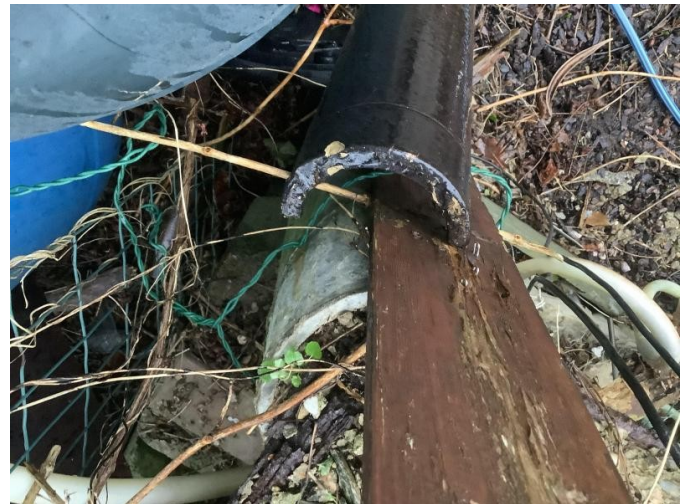
Het asbestmateriaal valt onder de mijlpaal van 2040.

| Eindbeoordeling materiaalarisico | Laag materiaalarisico en/of verlaagde kans op vezelvrijgave |

| Toestand van het materiaal | Licht beschadigd, licht verweerd. Intact calciumsilicaatmateriaal of categorie III 'gebondenheid' |

| Beschrijving | Palen onder terras |
| Asbestmateriaal | Verloren bekisting - Buis, koker |
| Eenvoudig bereikbaar | Nee <ul style="list-style-type: none"><li>• Verwijdering tast de bouwkundige integriteit aan.</li></ul> |

- Zorg voor een veilig beheer. Vermijd het beschadigen van het asbestmateriaal. Controleer de toestand jaarlijks op wijzigingen.
- Zorg voor een veilig beheer en verwijder dit asbestmateriaal wanneer het bij werken eenvoudig bereikbaar wordt. Controleer de toestand jaarlijks op wijzigingen.
- Voer bijkomende staalname(s) uit.

- Eenvoudige handelingen: mag via doe-het-zelf of door werknemer(s) met opleidingsattest eenvoudige handelingen  
Wij adviseren om dit te laten verwijderen door een aannemer.  
De toepassing voor en tijdens het verwijderen steeds goed bevochtigen en/of fixeren.  
Het afval op een correcte manier afvoeren en verpakken.  
Draag steeds een ffp3 mondkmasker of een halfgelaatsmasker met P 3 filter.

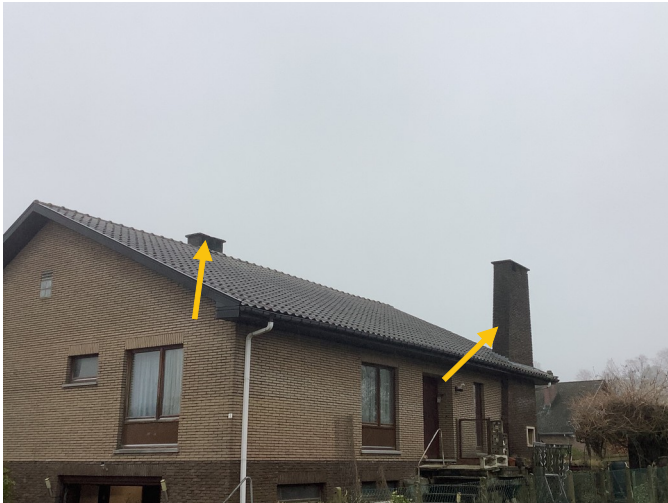
### Tijdelijke beperking

**Reden:** Het te onderzoeken materiaal situeert zich hoger dan 3,50 m te rekenen vanaf een veilige ondergrond

**Uitleg van de asbestdeskundige:** Onmogelijk om de schouwen te inspecteren.

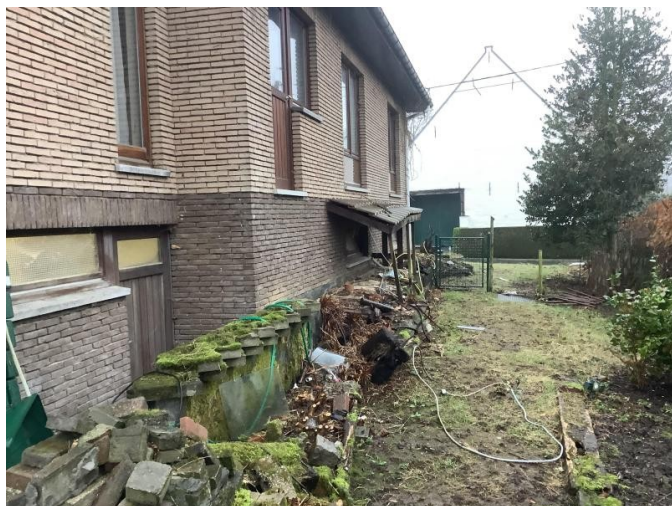
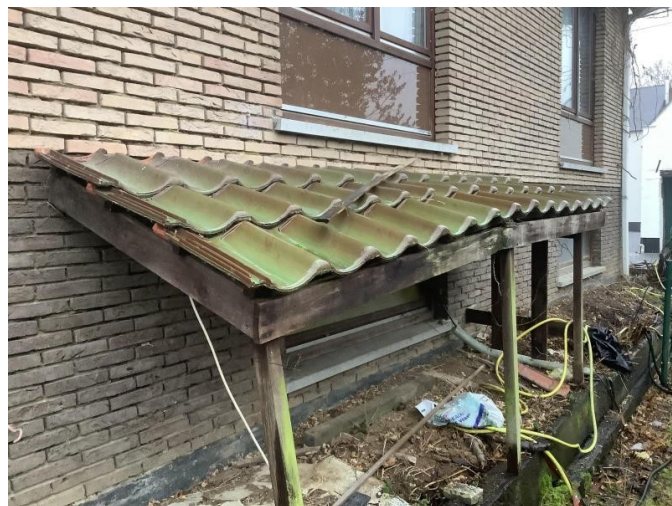
### Informatie over een niet-asbestverdacht materiaal

| Basis voor advies | De asbestdeskundige beoordeelt het materiaal als niet-asbestverdacht. |

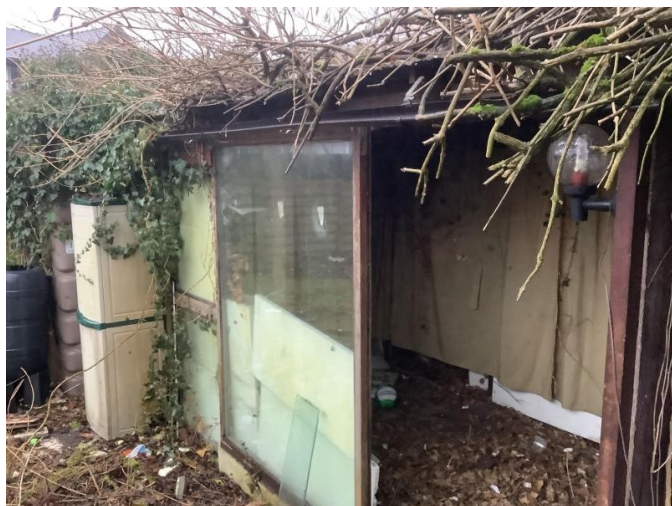
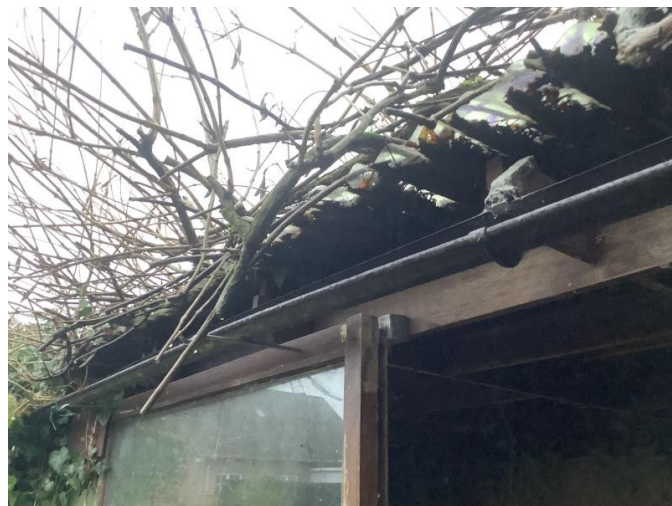
Geen asbestverdachte materialen waargenomen.

| Basis voor advies | De asbestdeskundige beoordeelt het materiaal als niet-asbestverdacht. |

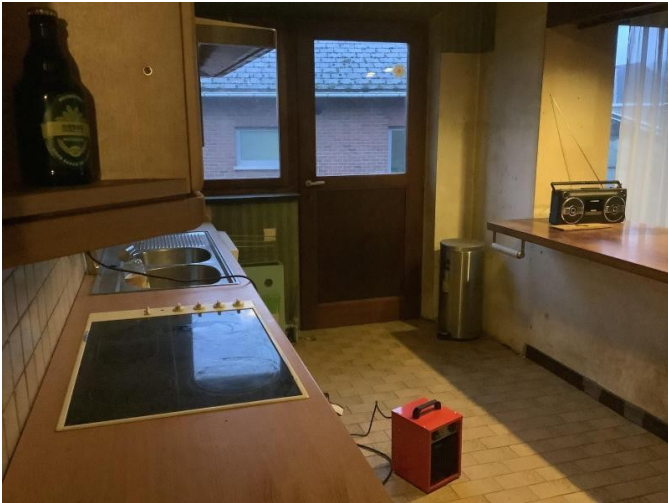
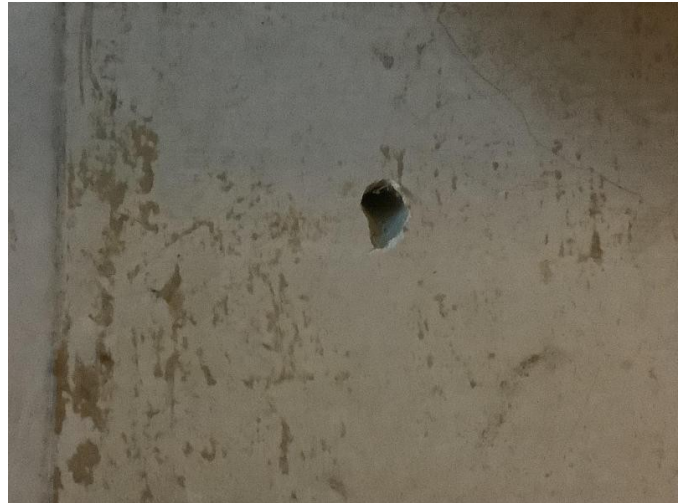
## Fiche 8: Binnenmuren pleister

Geen asbest

| # | Type | Referentie | Resultaat |
|---|---|---|---|
| 8.1 | Mengmonster | 55093/01 | Geen asbest |
