# Asbestinventarisatetest

Wielewaalsnest 10, 1820 Steenokkerzeel

Attestnummer : 20251210-000101.000

Uitgegeven op : 10.12.2025

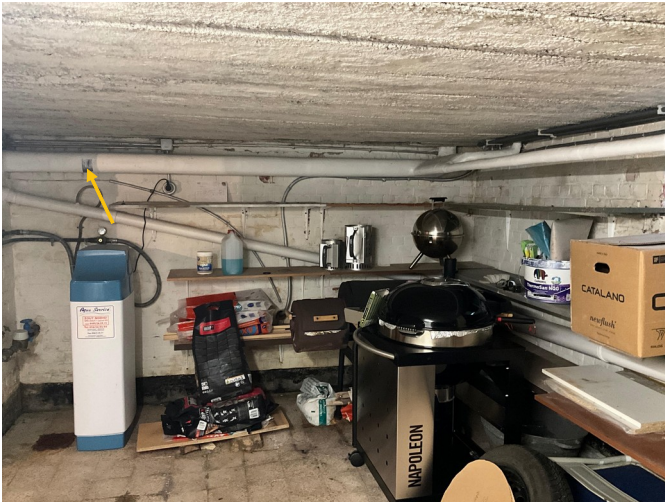
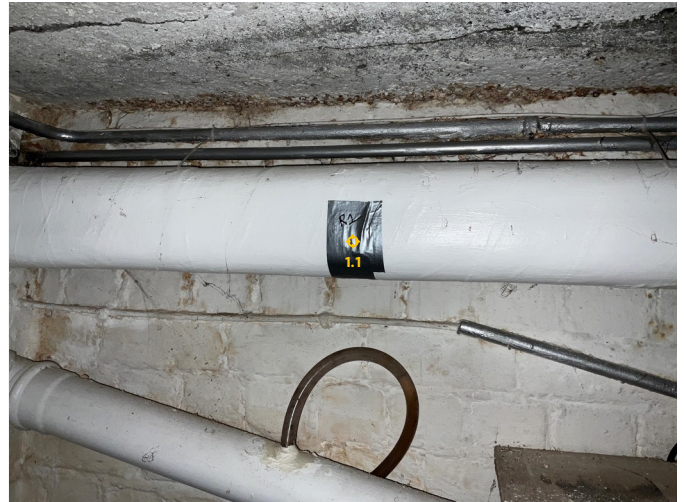
Het asbestmateriaal valt onder de mijlpaal van 2034.

Verwijderen

| Eindbeoordeling materiaalrisico | Verhoogd materiaalrisico en/of verhoogde kans op vezelvrijgave |

| Asbestconcentratie | Hoog ( $\geq 50\%$ ) |
| Toestand van het materiaal | Licht beschadigd, licht verweerd. Intact calciumsilicaatmateriaal of categorie III 'gebondenheid' |

- Scherm in afwachting van verwijdering het asbestmateriaal af van luchtstromingen en verstoring: bijvoorbeeld door het te verpakken, te fixeren, af te dekken, signalisatie - afbakening aan te brengen, ...
- Verwijder dit asbestmateriaal zo snel mogelijk. Volg de toestand goed op.

- Hermetische zone (erkend asbestverwijderaar)  
De niet-hechtgebonden gipsisolatie bevindt zich binnen in het pand. Bij verwijdering kan het asbesthoudend gips gemakkelijk verbrossen, wat het risico op verspreiding van asbestvezels in de omgeving verhoogt. Om dit op een veilige manier te verwijderen, is het verplicht een onderdrukzone (hermetische zone) te creëren. De verwijdering mag daarom uitsluitend worden uitgevoerd door een erkende asbestverwijderaar.

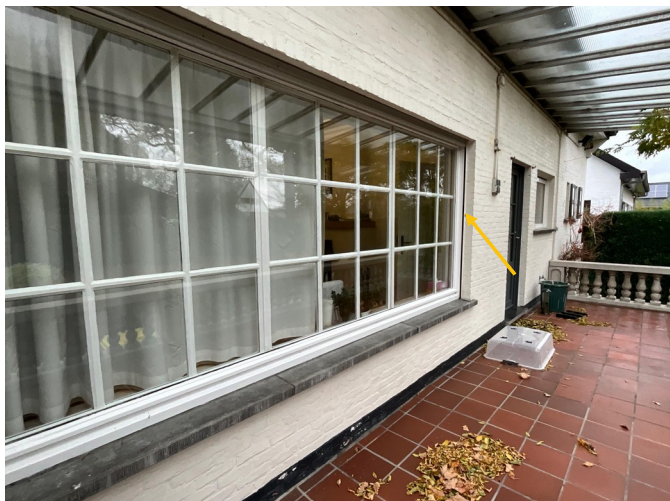
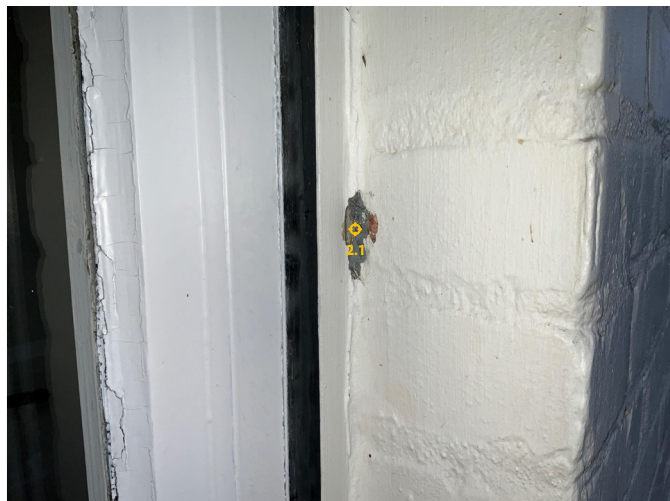
Het asbestmateriaal valt onder de mijlpaal van 2040.

Zorgvuldig beheren

| Eindbeoordeling materiaalarisico | Laag materiaalarisico en/of verlaagde kans op vezelvrijgave |

- Zorg voor een veilig beheer. Vermijd het beschadigen van het asbestmateriaal. Controleer de toestand jaarlijks op wijzigingen.

- Eenvoudige handelingen: mag via doe-het-zelf of door werknemer(s) met opleidingsattest eenvoudige handelingen  
Het betreft mastiek in de buitenlucht.

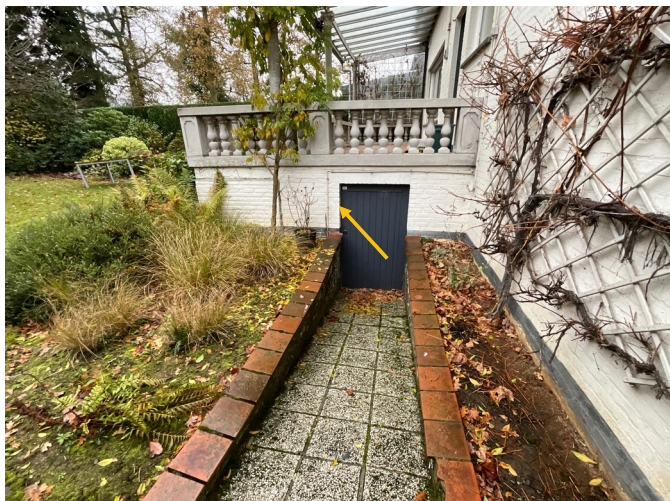
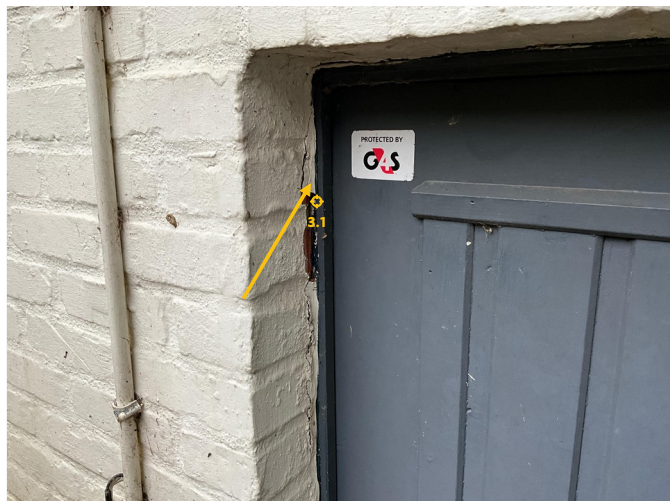
## Fiche 3: Mastiek gevel/ buitenschrijnwerk deur kelder - Woning

Het asbestmateriaal valt onder de mijlpaal van 2040.

Zorgvuldig beheren

- Zorg voor een veilig beheer. Vermijd het beschadigen van het asbestmateriaal. Controleer de toestand jaarlijks op wijzigingen.

- Eenvoudige handelingen: mag via doe-het-zelf of door werknemer(s) met opleidingsattest eenvoudige handelingen  
Het betreft mastiek in de buitenlucht.

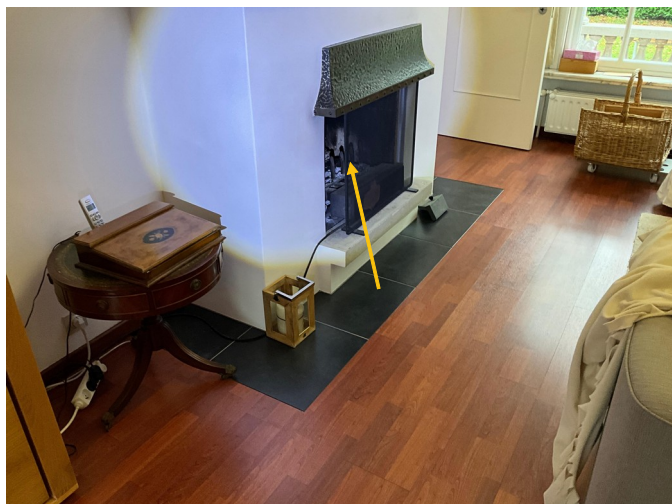
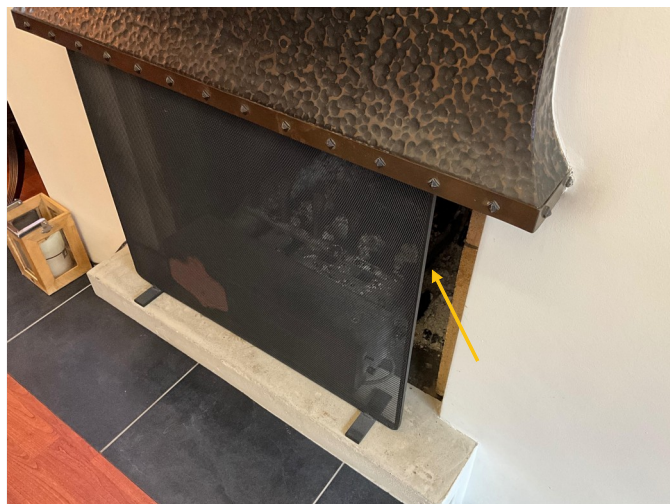
| Basis voor advies | De asbestdeskundige beoordeelt het materiaal als niet-asbestverdacht. |

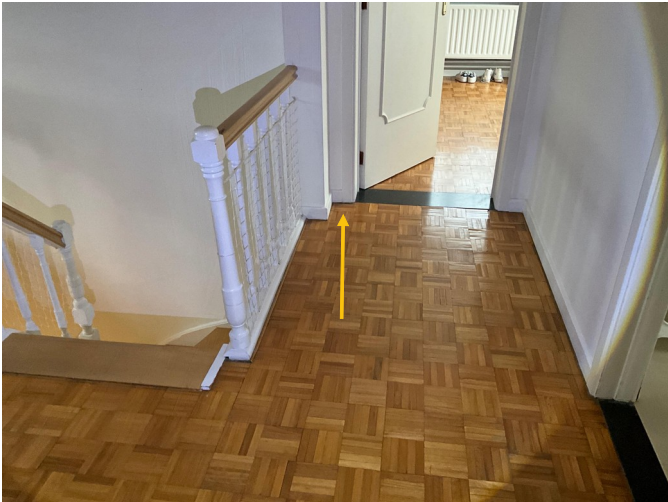
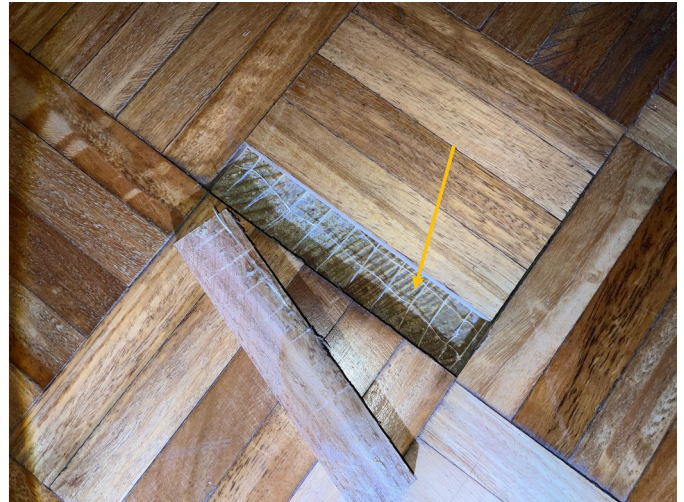
## Fiche 10: Mozaïekparket (vloerbedekking) - Woning niv. +1

| Basis voor advies | De asbestdeskundige beoordeelt het materiaal als niet-asbestverdacht. |

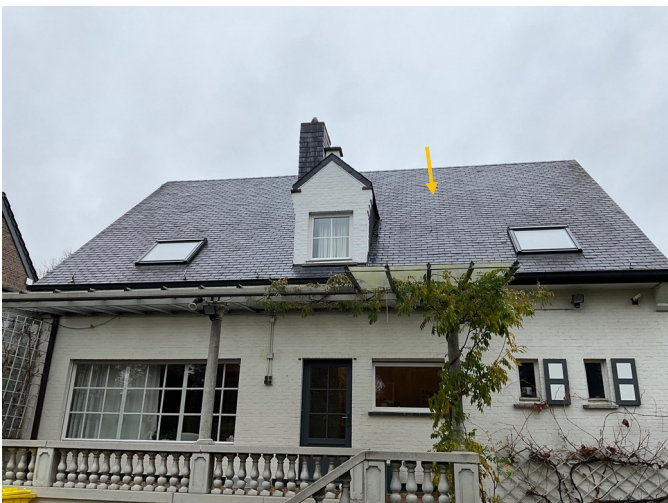
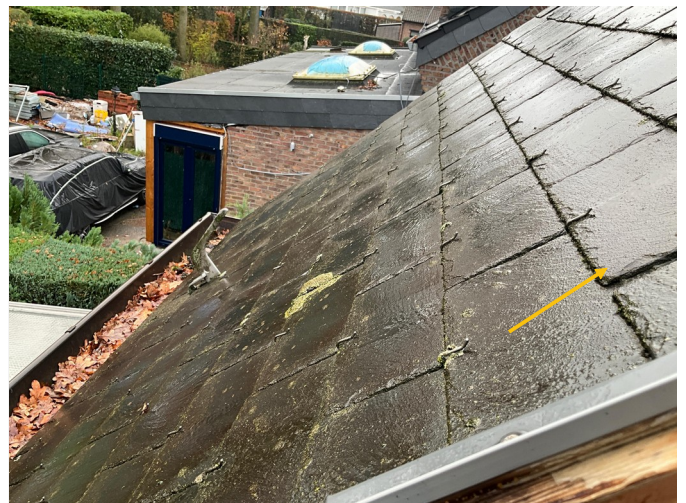
## Fiche 19: Dakbedekking (natuursteenleien) - Woning dak

| Beschrijving | Notitie | Terug te vinden op plannen |
|---|---|---|
| Fiche 19: Dakbedekking (natuursteenleien) - Woning dak | <p>De dakbedekking op het dak bestaat uit natuursteenleien, die niet verdacht zijn.</p> <p>Ook de windveren en nokken zijn uitgevoerd in natuursteen en worden eveneens als niet verdacht beschouwd.</p> | - |
