# Asbestinventarisatetest

Pachtlei 3, 2580 Putte

Attestnummer : 20250816-000006.000

**Niet-asbestveilig**

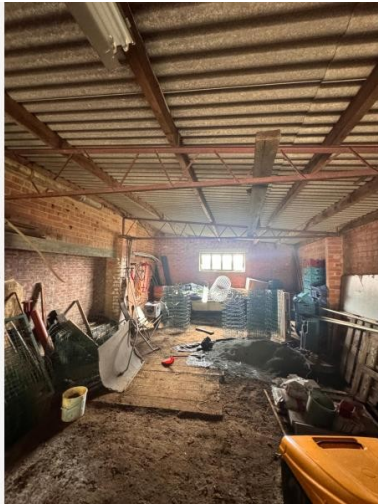
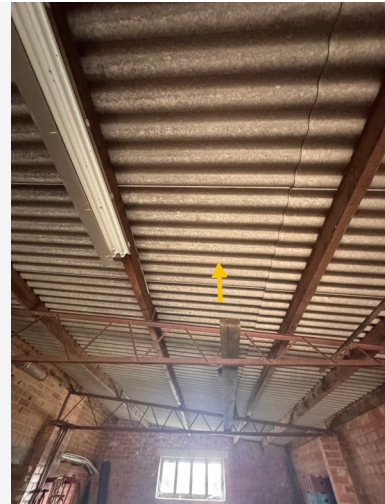
Het asbestmateriaal valt onder de mijlpaal van 2034.

| Eindbeoordeling materiaalrisico | Laag materiaalrisico en/of verlaagde kans op vezelvrijgave |

| Toestand van het materiaal | Licht beschadigd, licht verweerd. Intact calciumsilicaatmateriaal of categorie III 'gebondenheid' |

| Beschrijving | Dak bestaande uit golfplaten |
| Hoeveelheid (oppervlakte - aantal) | <ul style="list-style-type: none"><li>• 246,00 m<sup>2</sup> - 1 stuk</li></ul> |

- Verwijder dit asbestmateriaal zo snel mogelijk. Volg de toestand goed op.
- Hemelwater dat afspoelt van asbestcement daken of gevels kan asbestdeeltjes bevatten. Gebruik het enkel voor gesloten circuits (bv. spoelen toiletten). Reinig na het vervangen van het dak of de gevel de dakgoten en regenwaterput of -ton om asbesthoudend sediment of slib te verwijderen

- Eenvoudige handelingen: mag via doe-het-zelf of door werknemer(s) met opleidingsattest eenvoudige handelingen  
Deze toepassing kan door een aannemer die over een opleidingsattest eenvoudige handelingen beschikt of door een particulier (doe-het-zelf), verwijderd worden indien er geen verhoogd risico op vrijgave van asbestvezels (max. concentratie 0,01 vezels/cm<sup>3</sup> - CODEX Art. VI.3-54) ontstaat en de toepassing voorafgaand wordt gefixeerd/bevochtigd; de individuele elementen zonder machinale werktuigen en zonder breken of gooien een voor een losgemaakt worden; en ten slotte in gesloten verpakking weggevoerd worden naar een erkend afvalpunt (recyclagepark).

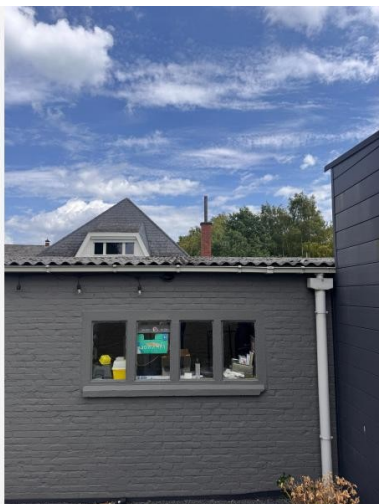
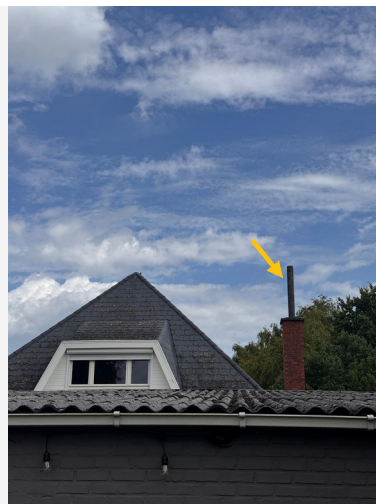
Het asbestmateriaal valt onder de mijlpaal van 2040.

| Eindbeoordeling materiaalarisico | Verhoogd materiaalarisico en/of verhoogde kans op vezelvrijgave |

| Toestand van het materiaal | Licht beschadigd, licht verweerd. Intact calciumsilicaatmateriaal of categorie III 'gebondenheid' |

| Beschrijving | Cementbuis |
| Hoeveelheid (lengte - omtrek - dikte - aantal) | <ul style="list-style-type: none"><li>• 4,00 m - 20,00 cm - 0,50 cm - 1 stuk</li></ul> |

- Zorg voor een veilig beheer. Vermijd het beschadigen van het asbestmateriaal. Controleer de toestand jaarlijks op wijzigingen.
- Verwijder dit asbestmateriaal zo snel mogelijk. Volg de toestand goed op.
- Voer bijkomende staalname(s) uit.

- Eenvoudige handelingen: mag via doe-het-zelf of door werknemer(s) met opleidingsattest eenvoudige handelingen  
Deze toepassing kan door een aannemer die over een opleidingsattest eenvoudige handelingen beschikt of door een particulier (doe-het-zelf), verwijderd worden indien er geen verhoogd risico op vrijgave van asbestvezels (max. concentratie 0,01 vezels/cm<sup>3</sup> - CODEX Art. VI.3-54) ontstaat en de toepassing voorafgaand wordt gefixeerd/bevochtigd; de individuele elementen zonder machinale werktuigen en zonder breken of gooien een voor een losgemaakt worden; en ten slotte in gesloten verpakking weggevoerd worden naar een erkend afvalpunt (recyclagepark).

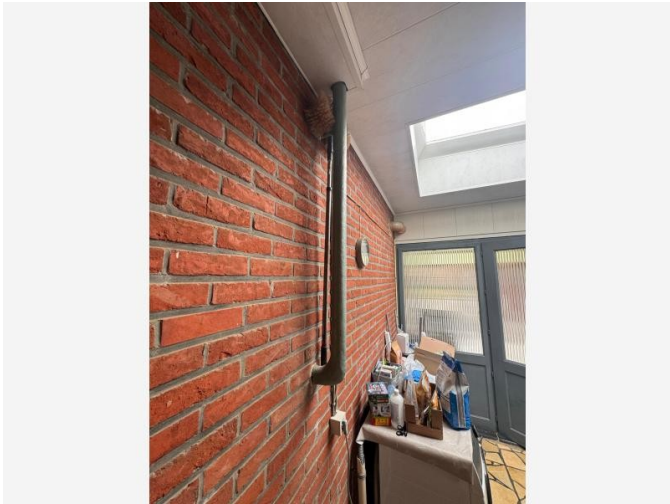
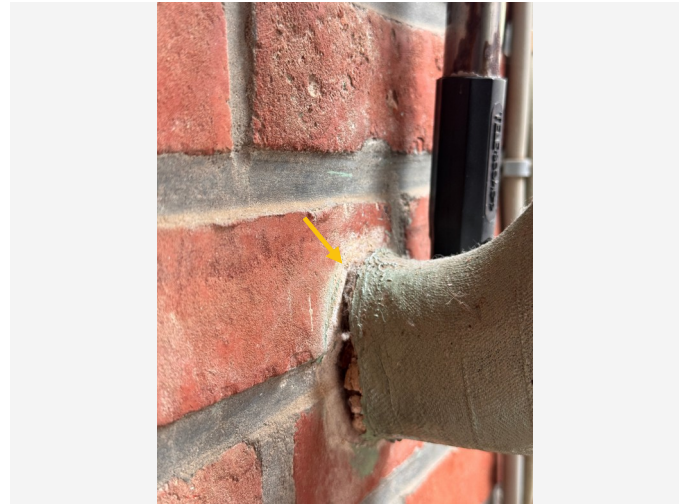
Het asbestmateriaal valt onder de mijlpaal van 2034.

| Eindbeoordeling materiaalarisico | Verhoogd materiaalarisico en/of verhoogde kans op vezelvrijgave |

| Gebondenheid | Categorie 2: niet-hechtgebonden met matrix |
| Asbestconcentratie | Hoog ( $\geq 50\%$ ) |
| Toestand van het materiaal | Licht beschadigd, licht verweerd. Intact calciumsilicaatmateriaal of categorie III 'gebondenheid' |

| Beschrijving | Leidingisolatie |
| Opmerking | <p>De hoeveelheid is een schatting en kan afwijken van de werkelijke toestand.</p> <p>Aanwezig in de bergplaats, kelder alsook het bijgebouw waar de verwarmingsinstallatie aanwezig is.</p> |

- Zorg voor een veilig beheer. Vermijd het beschadigen van het asbestmateriaal. Controleer de toestand jaarlijks op wijzigingen.
- Verwijder dit asbestmateriaal zo snel mogelijk. Volg de toestand goed op.
- Voer bijkomende staalname(s) uit.

- Hermetische zone (erkend asbestverwijderaar)  
Deze toepassing kan enkel door een erkende asbestverwijderaar via de methodiek van hermetische zone verwijderd worden omdat verwijdering via de methodiek van eenvoudige handelingen en/of couveusezakmethode niet mogelijk is; en er automatisch een verhoogd risico op vrijgave van asbestvezels (max. concentratie 0,01 vezels/cm - CODEX Art. VI.3-54) ontstaat. (Bron: CODEX - Art. VI.3-61.- par 1.)

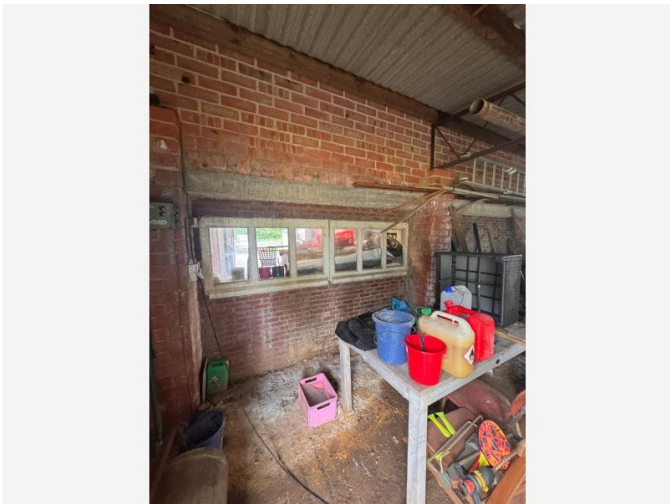
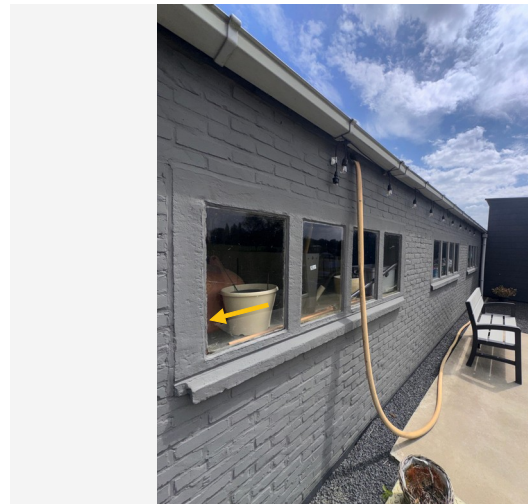
Het asbestmateriaal valt onder de mijlpaal van 2040.

- Eenvoudige handelingen: mag via doe-het-zelf of door werknemer(s) met opleidingsattest eenvoudige handelingen  
Deze toepassing kan door een aannemer die over een opleidingsattest eenvoudige handelingen beschikt of door een particulier (doe-het-zelf), verwijderd worden indien er geen verhoogd risico op vrijgave van asbestvezels (max. concentratie 0,01 vezels/cm<sup>3</sup> - CODEX Art. VI.3-54) ontstaat en de toepassing voorafgaand wordt gefixeerd/bevochtigd; de individuele elementen zonder machinale werktuigen en zonder breken of gooien een voor een losgemaakt worden; en ten slotte in gesloten verpakking weggevoerd worden naar een erkend afvalpunt (recyclagepark).

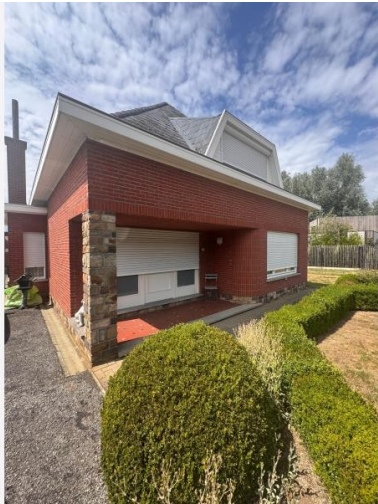
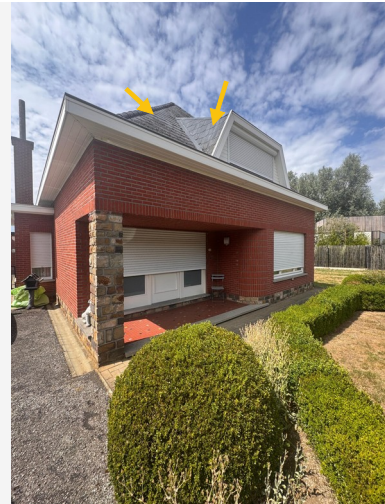
| Opmerking | De hoeveelheid is een schatting en kan afwijken van de werkelijke toestand. |

- Eenvoudige handelingen: mag via doe-het-zelf of door werknemer(s) met opleidingsattest eenvoudige handelingen  
Deze toepassing kan door een aannemer die over een opleidingsattest eenvoudige handelingen beschikt of door een particulier (doe-het-zelf), verwijderd worden indien er geen verhoogd risico op vrijgave van asbestvezels (max. concentratie 0,01 vezels/cm<sup>3</sup> - CODEX Art. VI.3-54) ontstaat en de toepassing voorafgaand wordt gefixeerd/bevochtigd; de individuele elementen zonder machinale werktuigen en zonder breken of gooien een voor een losgemaakt worden; en ten slotte in gesloten verpakking weggevoerd worden naar een erkend afvalpunt (recyclagepark).

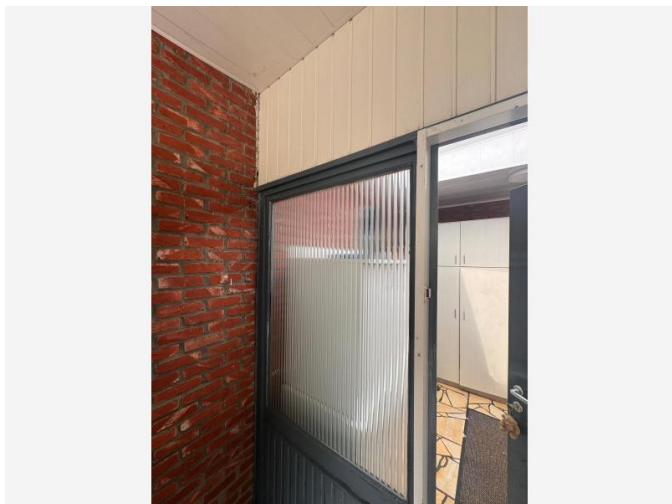
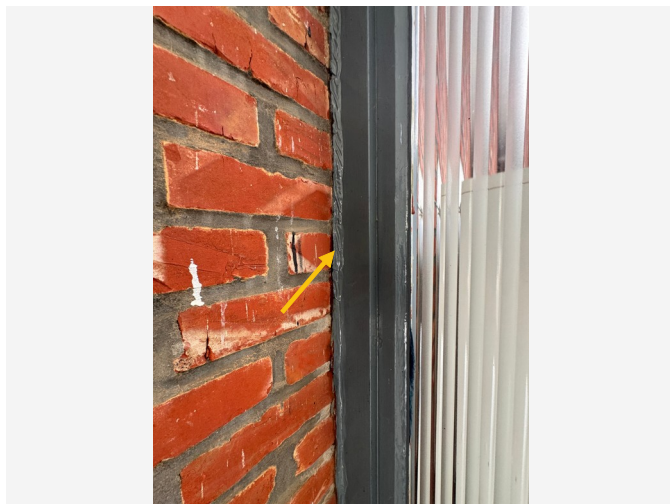
| Opmerking | De precieze hoeveelheid is een schatting en kan afwijken van de werkelijke toestand. |

- Eenvoudige handelingen: mag via doe-het-zelf of door werknemer(s) met opleidingsattest eenvoudige handelingen  
Deze toepassing kan door een aannemer die over een opleidingsattest eenvoudige handelingen beschikt of door een particulier (doe-het-zelf), verwijderd worden indien er geen verhoogd risico op vrijgave van asbestvezels (max. concentratie 0,01 vezels/cm<sup>3</sup> - CODEX Art. VI.3-54) ontstaat en de toepassing voorafgaand wordt gefixeerd/bevochtigd; de individuele elementen zonder machinale werktuigen en zonder breken of gooien een voor een losgemaakt worden; en ten slotte in gesloten verpakking weggevoerd worden naar een erkend afvalpunt (recyclagepark).

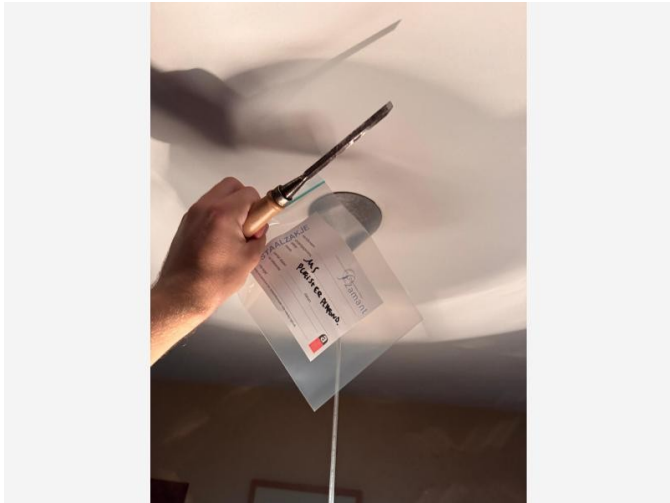
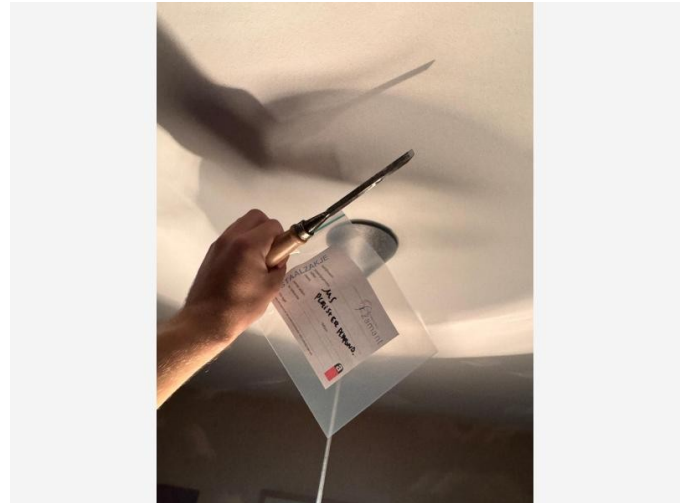
## Fiche 9: Pleisterwerk plafonds

Geen asbest

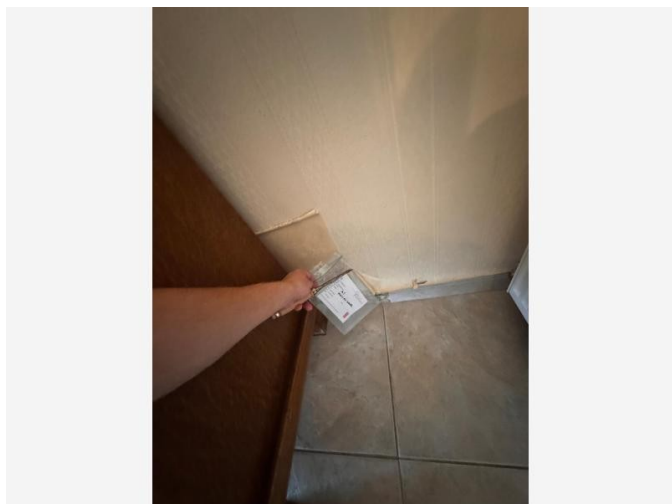
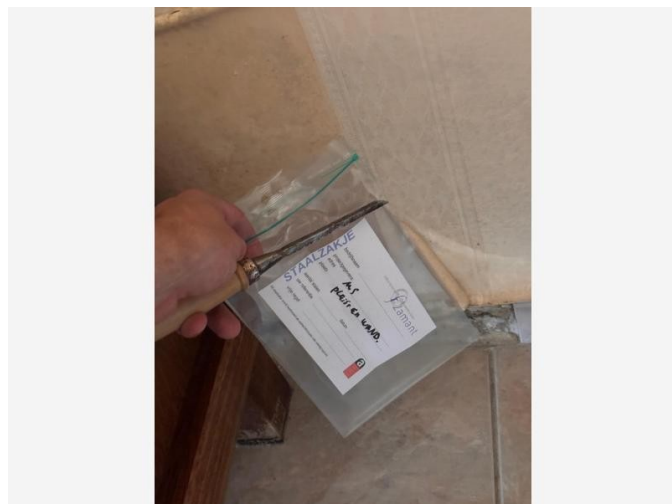
## Fiche 10: Pleisterwerk wanden

Geen asbest

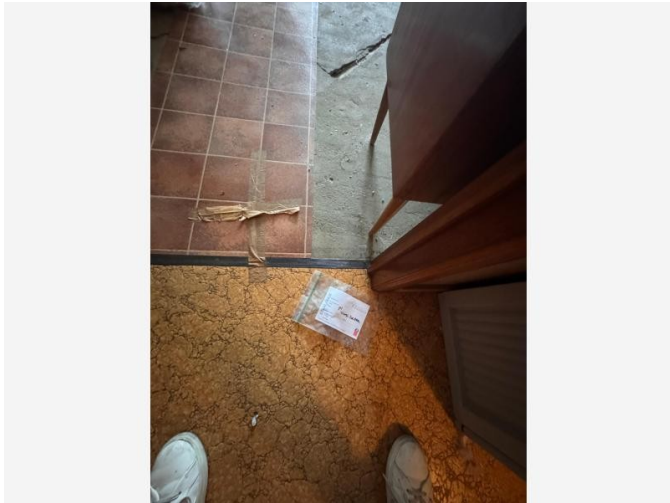
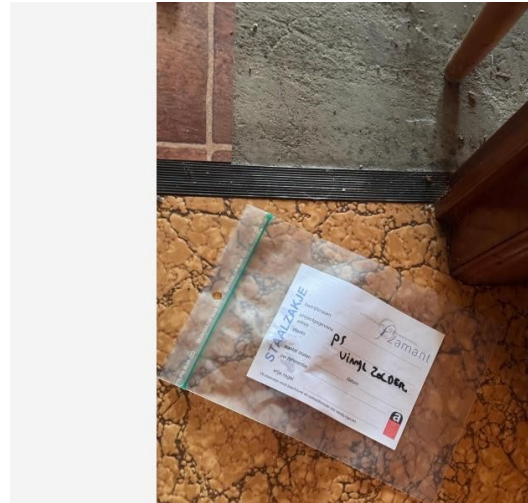
## Fiche 11: Vinyl

Geen asbest

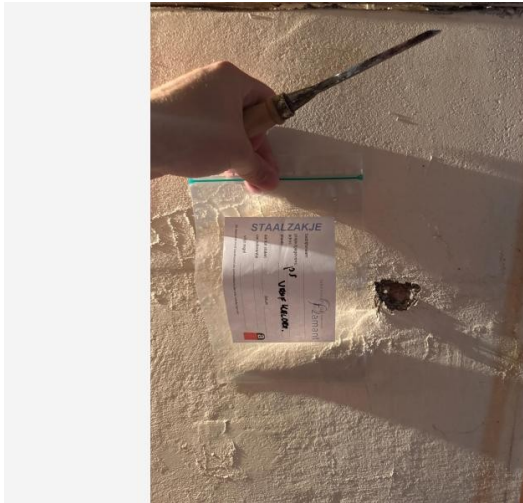
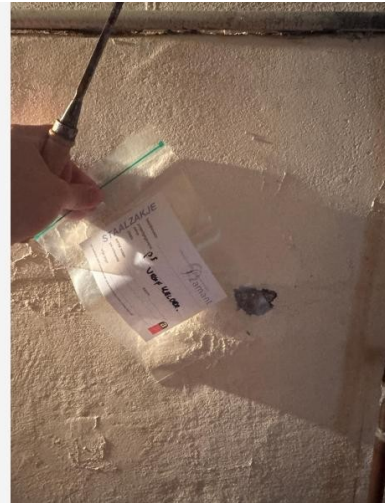
## Fiche 12: verlaag kelder

Geen asbest
