# Asbestinventarisatetest

Domis de Semerpontlaan 8/0004, 2820 Bonheiden

Attestnummer : **20251216-000396.000**

Uitgegeven op : **16.12.2025**

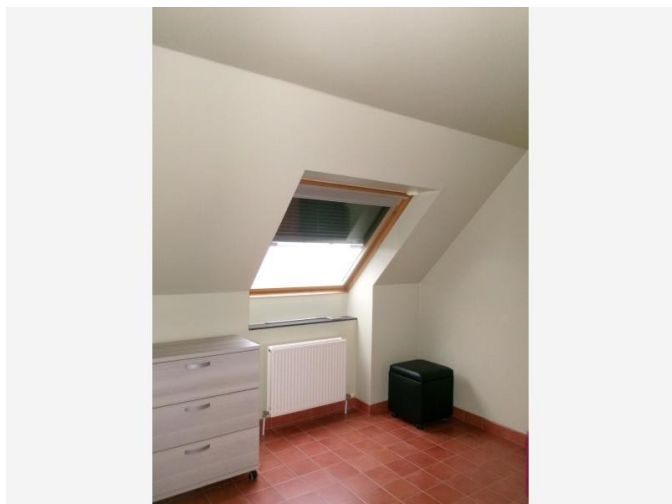
Situeringsfoto

De zoldertip en de zijdelingse daktippen voor en achteraan zijn volledig afgesloten. Eventueel aanwezige materialen kunnen via aanvullend / destructief onderzoek verder nagekeken worden.

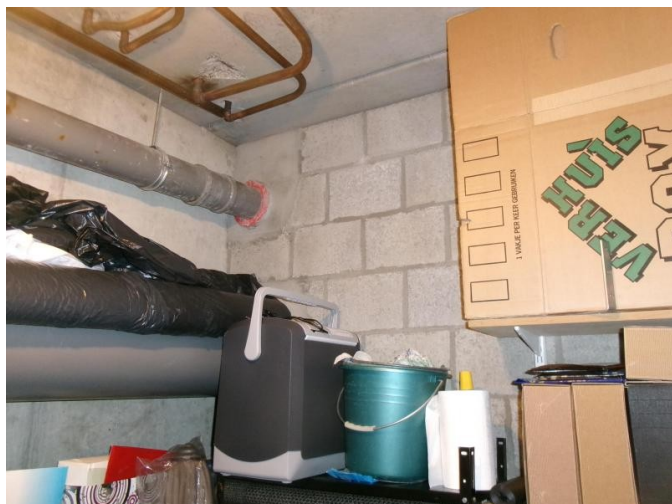
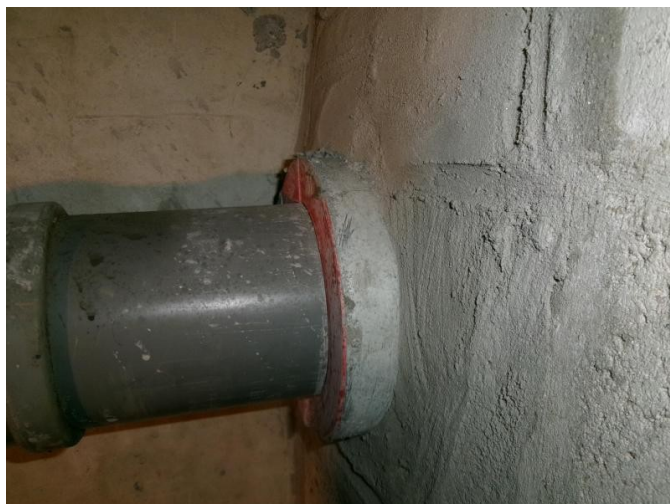
De buizen die door de privatieve berging lopen zijn niet-asbestverdacht.

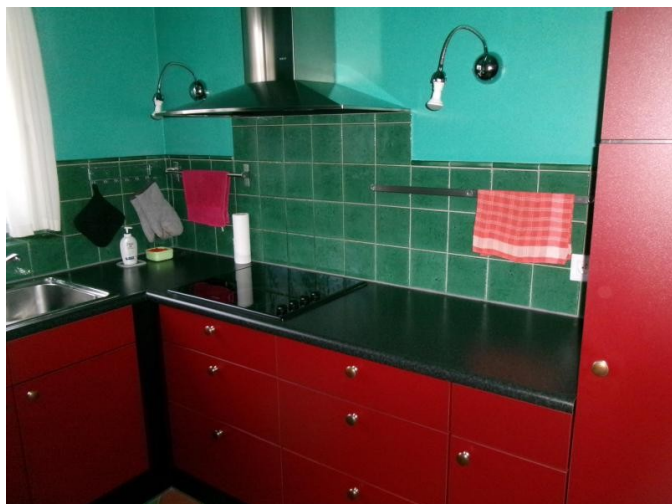
Situeringsfoto

Binnenwanden afgewerkt met een intacte laag faiencetegels zonder zichtbare beschadigingen. Inspectie van de onderliggende lijmlaag is niet mogelijk zonder uitbreiding naar een destructief onderzoek.

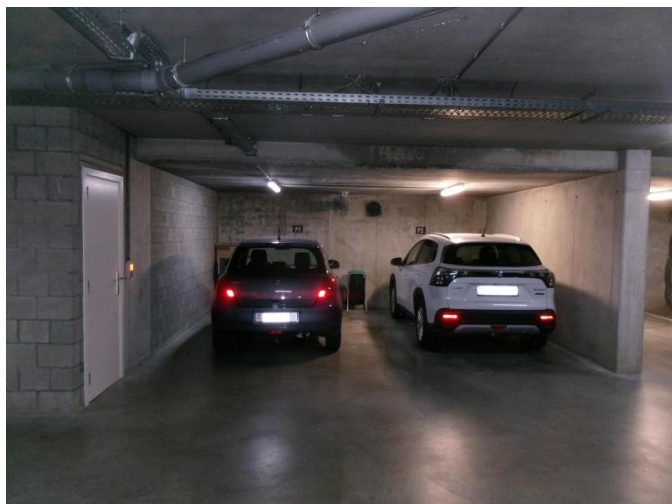
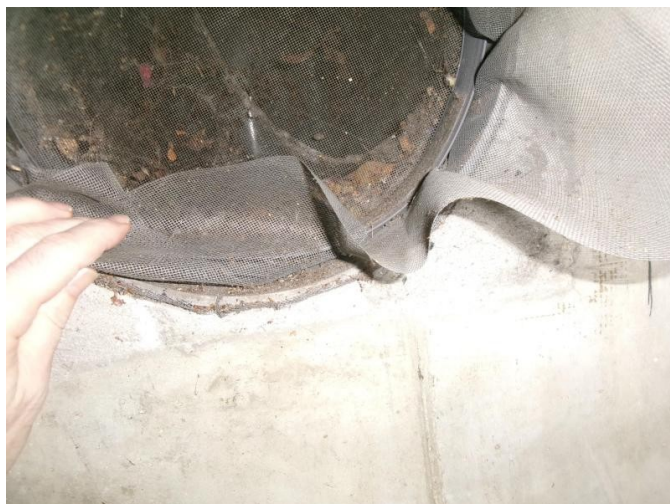
De waarneembare materialen gebruikt aan de twee privatieve parkeerplaatsen (vloer, wanden, plafond en verluchttingsbuis), zijn niet-asbestverdacht. Eventueel achterliggende materialen kunnen via aanvullend / destructief onderzoek verder nagekeken worden.

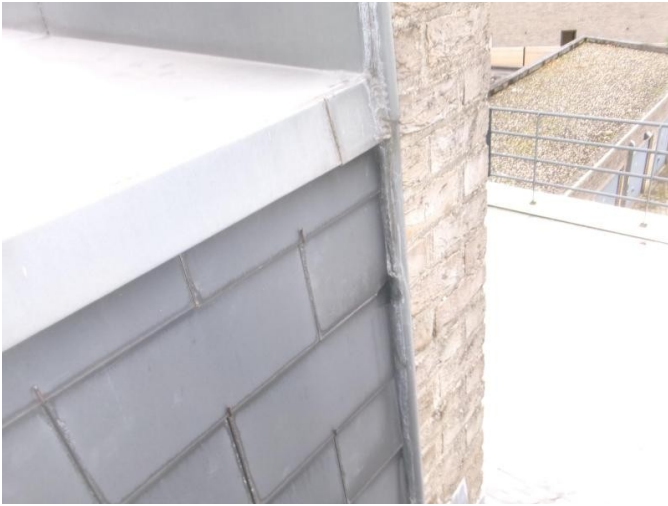
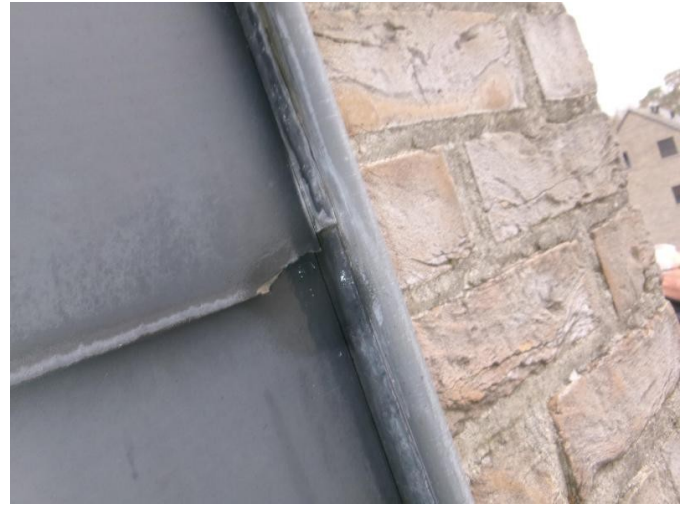
## Fiche 6: Gevel met leien (gemeenschappelijke delen)

Geen asbest

| Opmerking | De hoeveelheid is een zo nauwkeurig mogelijke opmeting. Hieraan kunnen evenwel geen rechten worden ontleend. Aangezien de gevels en schouw/ventilatieschachten bij de gemeenschappelijke delen horen, kan via het laborapport van de monsternamen bij de gemeenschappelijke delen teruggevonden worden dat er geen asbest in de gevelleien gevonden werd. |

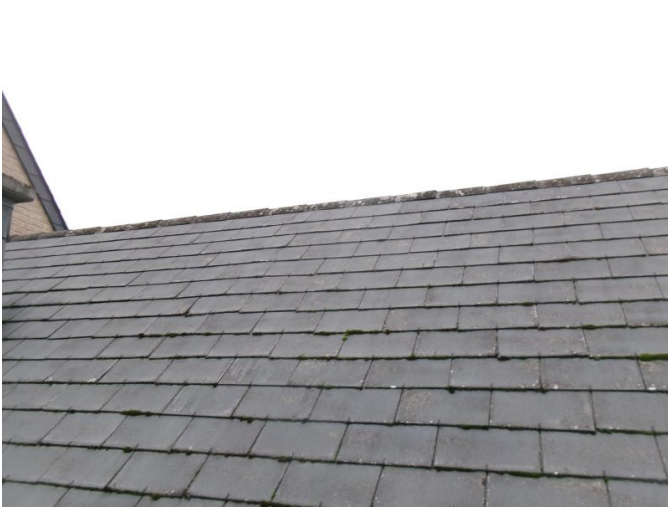
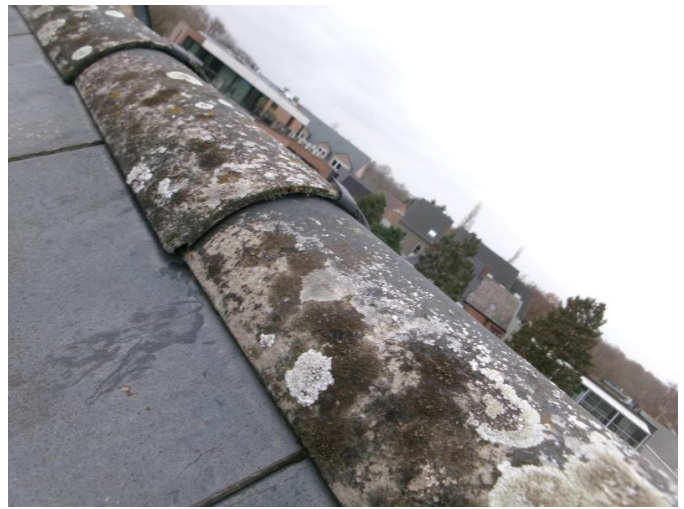
## Fiche 7: Nok dak (gemeenschappelijke delen)

Geen asbest

| Opmerking | De hoeveelheid is een zo nauwkeurig mogelijke opmeting. Hieraan kunnen evenwel geen rechten worden ontleend. Aangezien het dak bij de gemeenschappelijke delen hoort, kan via het laborapport van de monsternamen bij de gemeenschappelijke delen teruggevonden worden dat er geen asbest in de nokleien gevonden werd. |

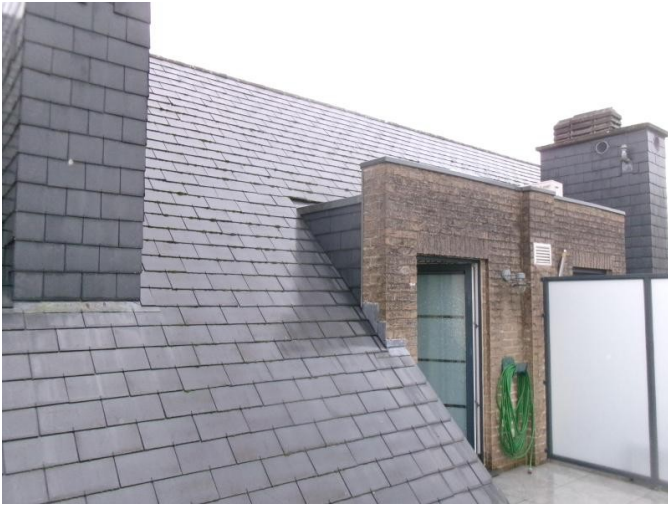
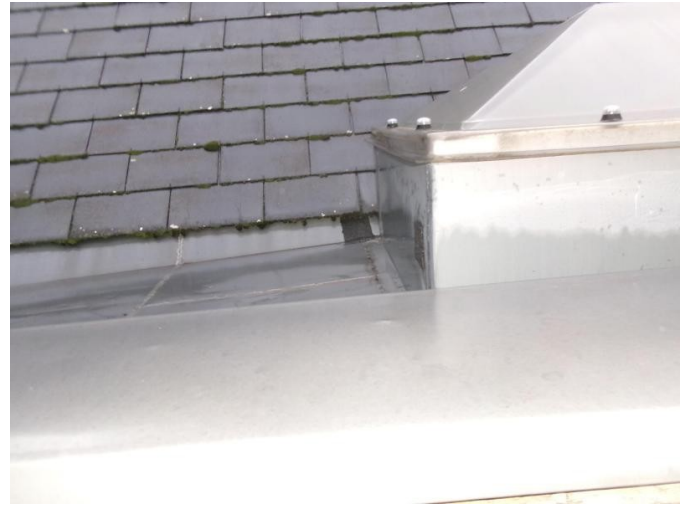
## Fiche 8: Dak bestaande uit leien

Geen asbest

| Opmerking | De hoeveelheid is een zo nauwkeurig mogelijke opmeting. Hieraan kunnen evenwel geen rechten worden ontleend. Via het laboresultaat van de monstername in het Asbestattest van de gemeenschappelijke delen (genomen op het dak van huisnummer 2) is af te leiden dat er geen asbest in de leien gevonden werd. Aangezien de 5 huisnummers van deze residentie op hetzelfde ogenblik gezet werden, wordt dit resultaat overgenomen in dit attest. |

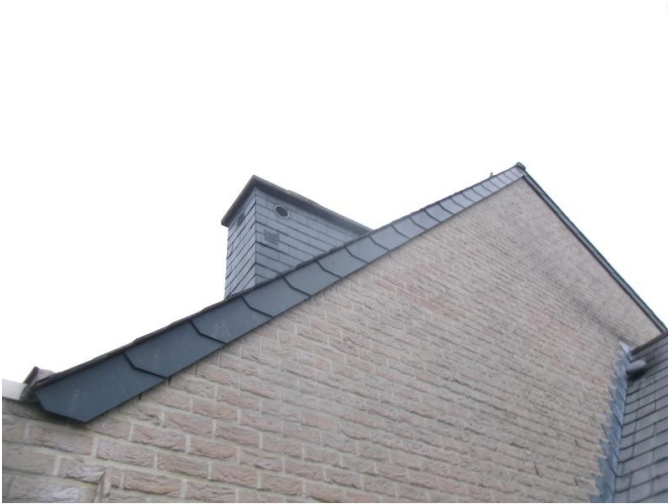
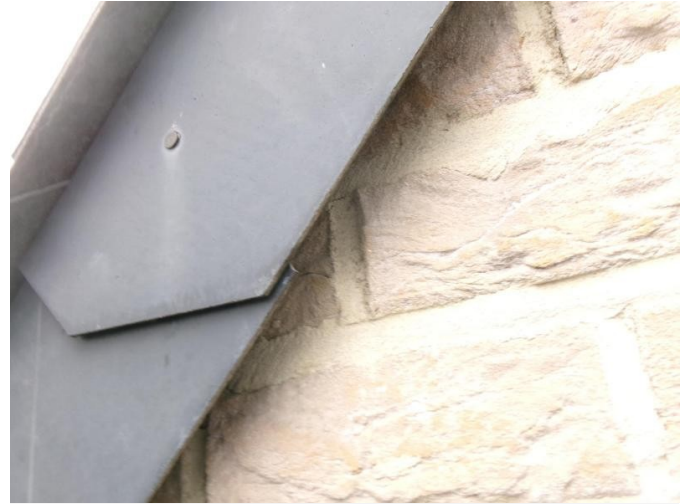
## Fiche 9: Windveren met leien (gemeenschappelijke delen)

Geen asbest

| Opmerking | De hoeveelheid is een zo nauwkeurig mogelijke opmeting. Hieraan kunnen evenwel geen rechten worden ontleend. Het betreft de windveren die tegen de linkergevel van huisnummer 6 onderaan de dakrand aangebracht werden. Aangezien het dak bij de gemeenschappelijke delen hoort, kan via het laborapport van de monsternamen bij de gemeenschappelijke delen teruggevonden worden dat er geen asbest in de windveren gevonden werd. |

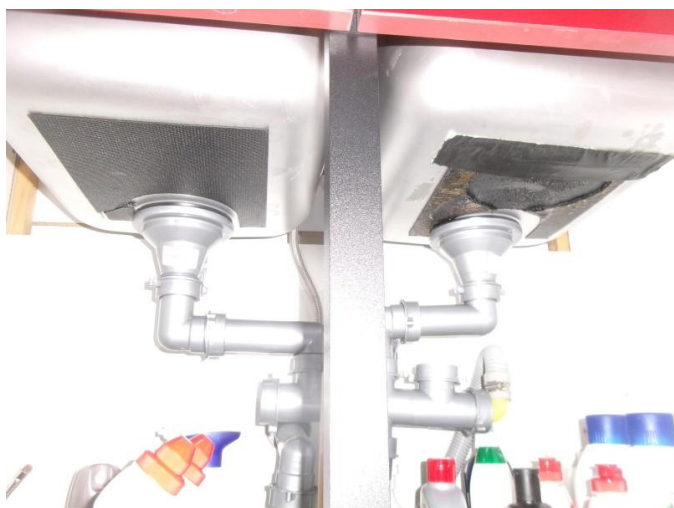
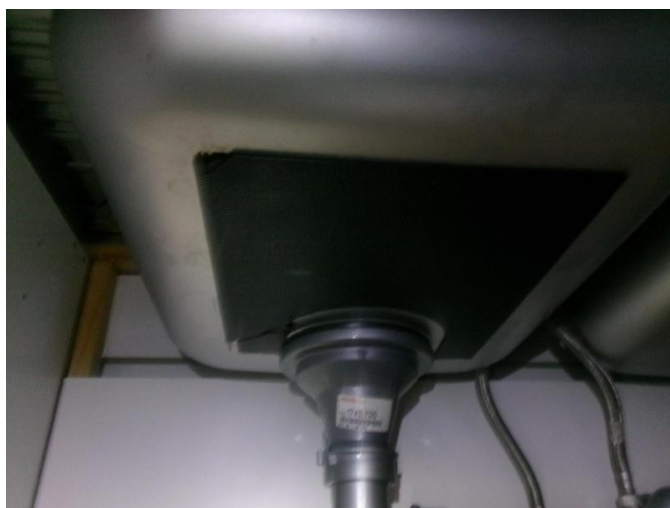
Geen asbest

| # | Type | Referentie | Resultaat |
|---|---|---|---|
| 10.1 | Puntmonster | bitumen anti-dreun plaatje | Geen asbest |

| Opmerking | De hoeveelheid is een zo nauwkeurig mogelijke opmeting. Hieraan kunnen evenwel geen rechten worden ontleend. Het betreft de twee zwarte bitumen plaatjes die onderaan de metalen spoelbakken aanwezig zijn. Bitumen dienen als asbestverdacht beschouwd te worden als niet kan aangetoond worden dat de ze na 2000 gefabriceerd werden. Om die reden werd er een monster van genomen. |

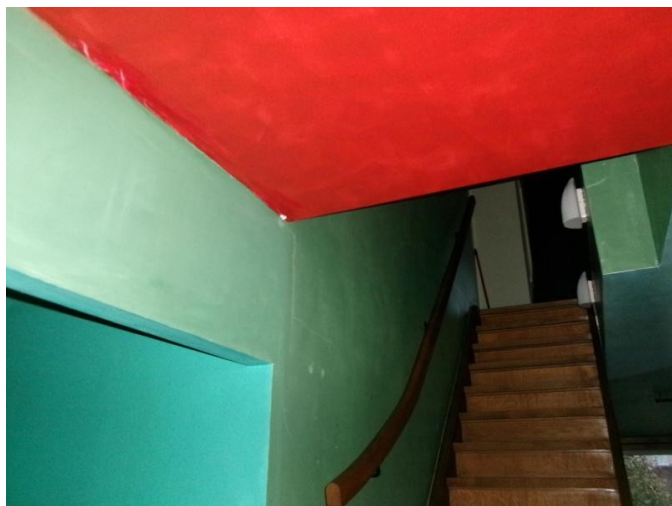
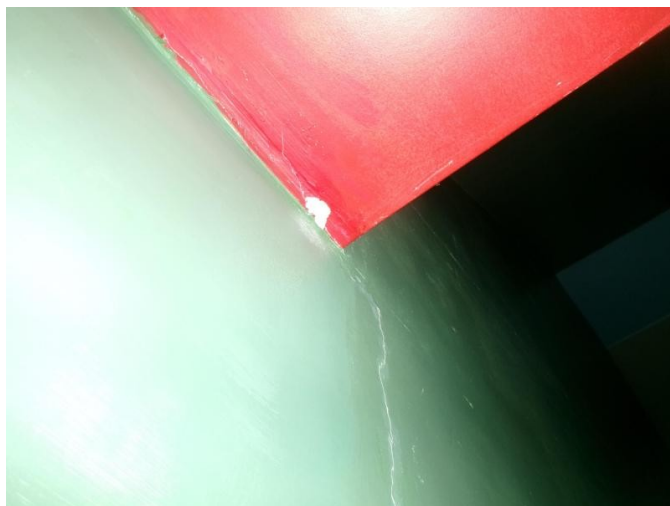
## Fiche 11: Pleisterwerk plafonds

Geen asbest

| # | Type | Referentie | Resultaat |
|---|---|---|---|
| 11.1 | Mengmonster | pleisterwerk plafonds | Geen asbest |

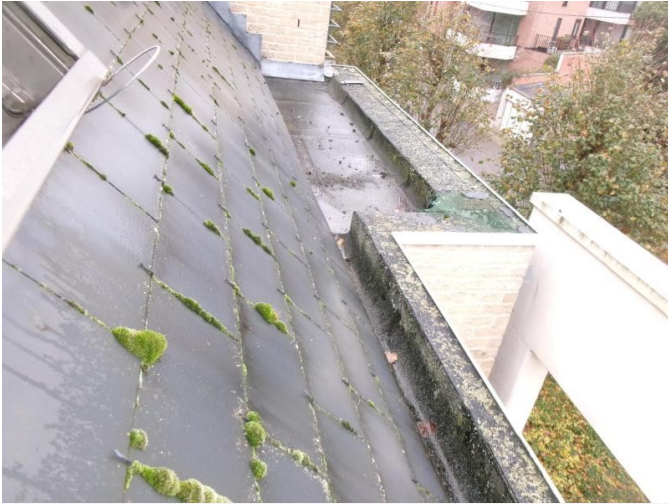
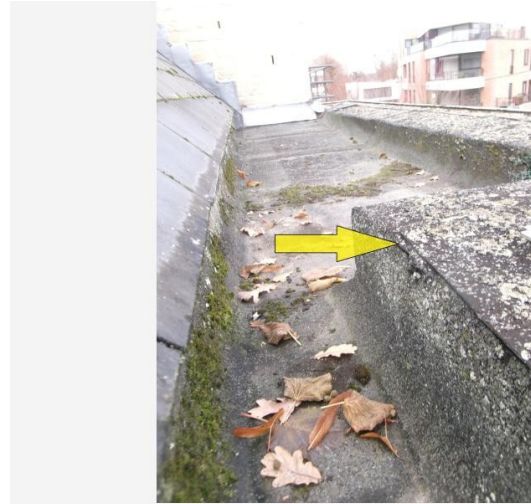
## Fiche 12: Roofing plat dak en dakgoot vooraan (gemeenschappelijke delen)

Geen asbest

| Opmerking | De hoeveelheid is een zo nauwkeurig mogelijke opmeting. Hieraan kunnen evenwel geen rechten worden ontleend. De hoeveelheid is een zo nauwkeurig mogelijke opmeting. Hieraan kunnen evenwel geen rechten worden ontleend. Aangezien het platte dak -dat overgaat in een dakgoot- bij de gemeenschappelijke delen hoort, kan via het laborapport van de monsternamen bij de gemeenschappelijke delen teruggevonden worden dat er geen asbest in de roofing gevonden werd. Het monster werd genomen van de bovenste laag. Eventueel onderliggende lagen kunnen via aanvullend / destructief onderzoek verder nagekeken worden. |

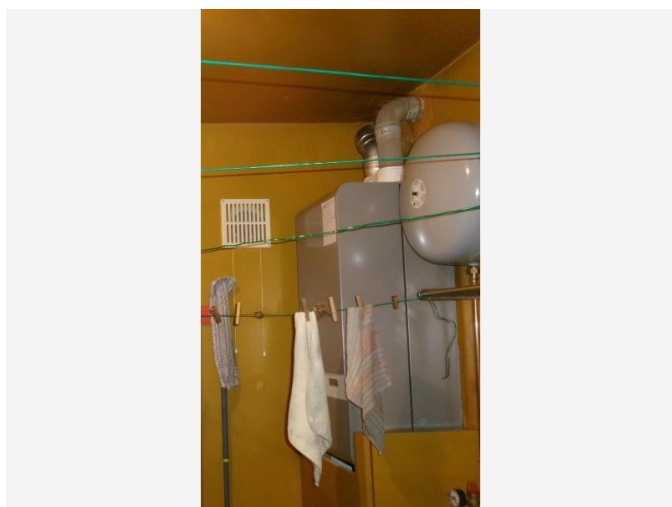
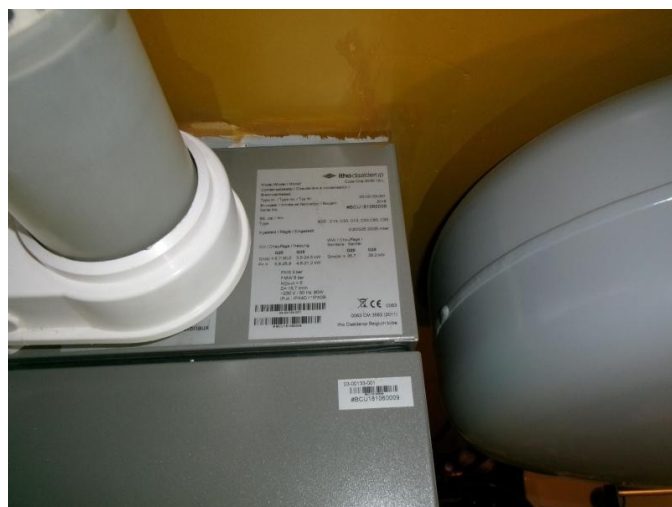
### Fiche 13: CV-ketel na 2000 (niet verdacht)

| Beschrijving | Notitie | Terug te vinden op plannen |
|---|---|---|
| Fiche 13: CV-ketel na 2000 (niet verdacht) | De CV-ketel (dichtingen, isolerend materiaal) is niet asbestverdacht aangezien die gebouwd werd - afleidend van het kenplaatje- in 2018. | Plan 1.3: grondplan eerste verdieping |

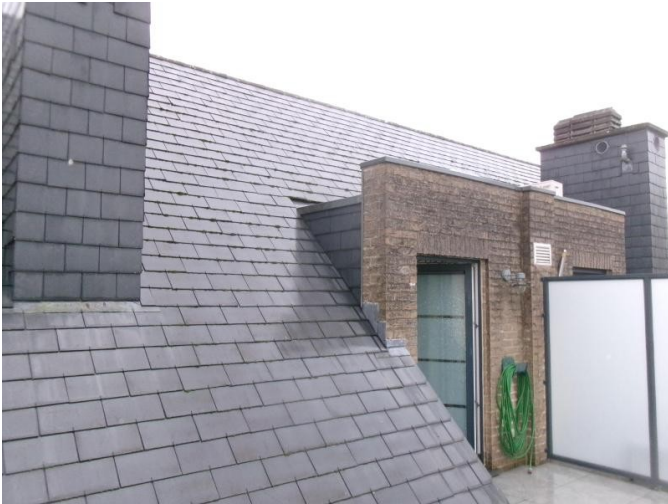
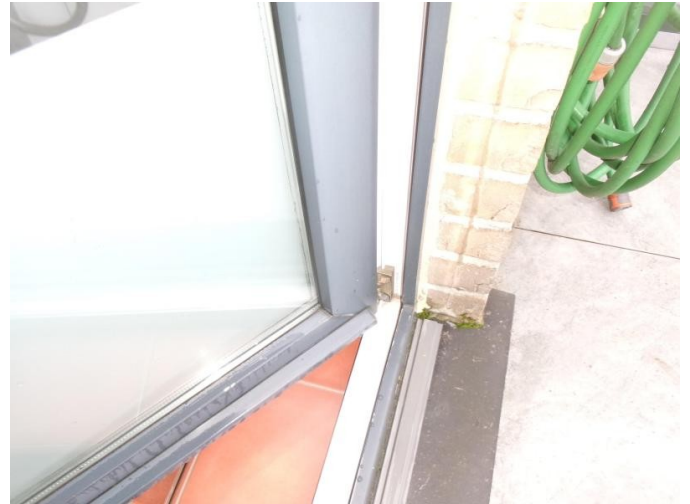
## Fiche 14: dichtingen tussen muur en profielen en glas

| Beschrijving | Notitie | Terug te vinden op plannen |
|---|---|---|
| Fiche 14: dichtingen tussen muur en profielen en glas | De waarneembare dichtingen tussen de gevel en de profielen is net als de dichtingen tussen de profielen en het glas een niet-asbestverdachte toepassing. Eventuele achterliggende materialen kunnen via aanvullend onderzoek verder nagekeken worden. | Plan 1.3: grondplan eerste verdieping<br>Plan 1.4: grondplan tweede verdieping<br>Plan 1.5: grondplan dakplan |

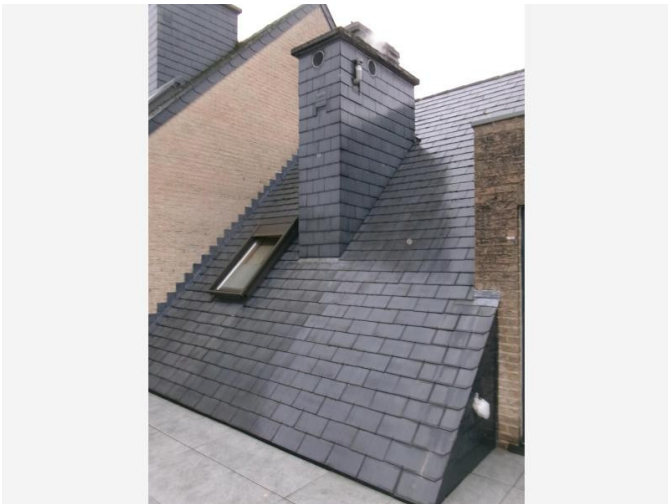
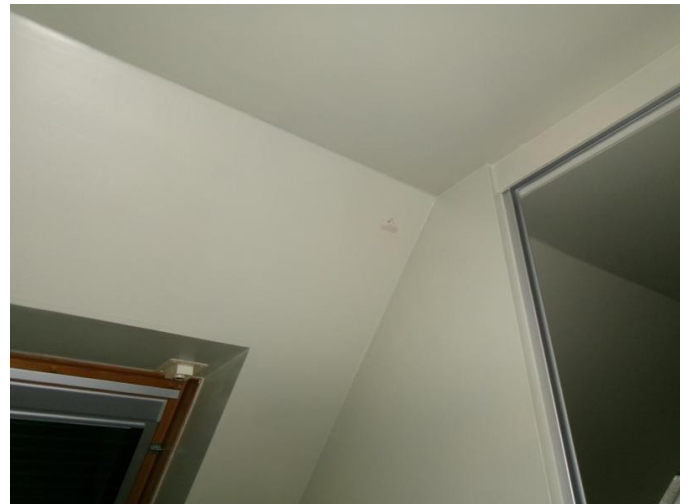
## Fiche 15: onderdak schuin dak

| Beschrijving | Notitie | Terug te vinden op plannen |
|---|---|---|
| Fiche 15: onderdak schuin dak | Het onderdak behoort tot de gemeenschappelijke delen. De schuine en platte daken zijn in het inspectiegebied zodanig afgewerkt dat het onderdak ook niet waarneembaar is. In het sumiere lastenboek wordt als onderdak een gewapend kunststof beschreven. Dat is een niet-asbestverdachte toepassing. Dit kan verder nagekeken worden via aanvullend/destructief onderzoek. | - |
