# Asbestinventarisatetest

Spendelos 8, 9700 Oudenaarde

Attestnummer : 20260714-000462.000

Uitgegeven op : 14.07.2026

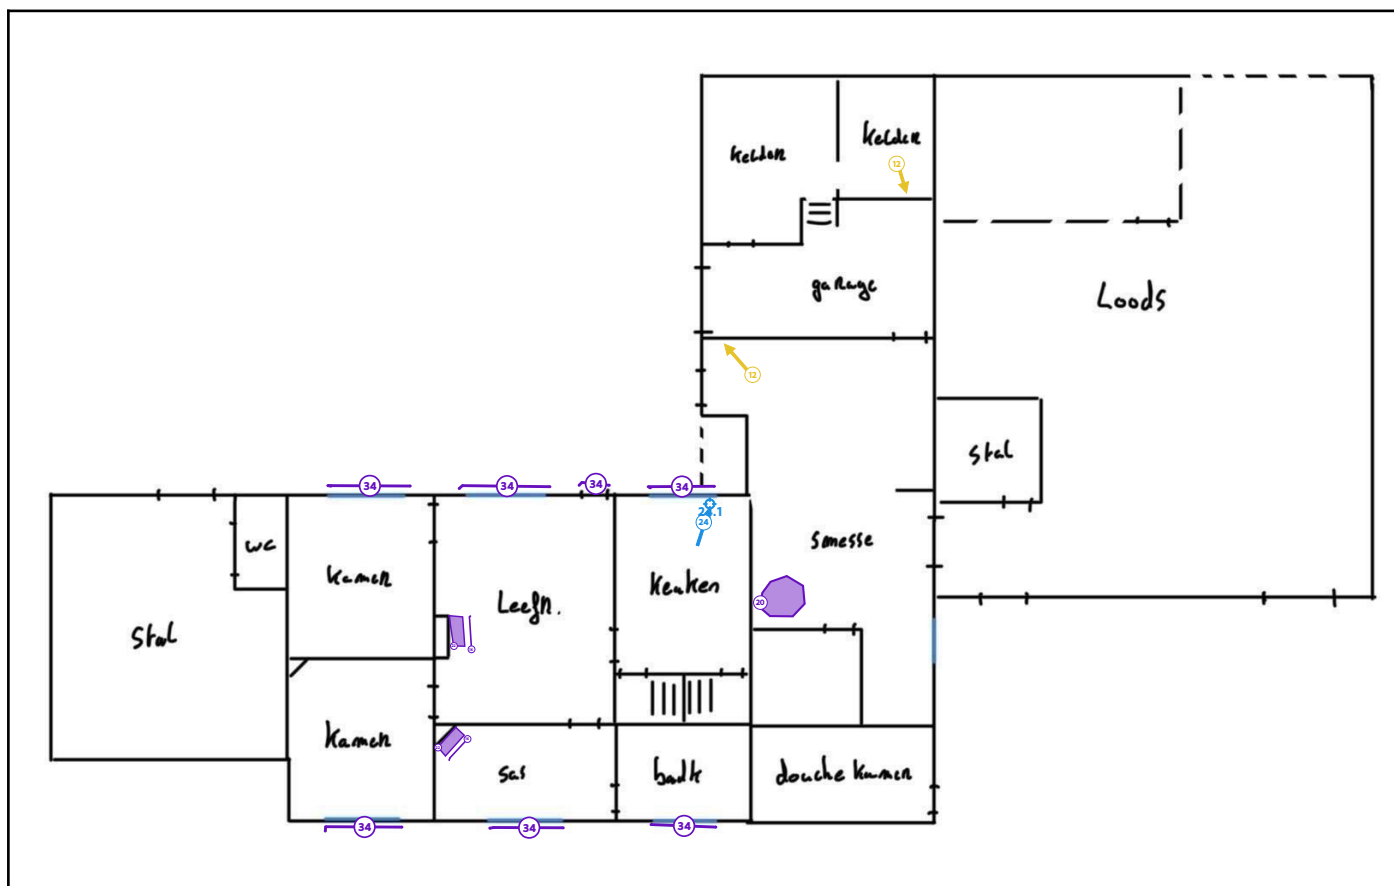
## Plan 1.6: Gelijkvloers

| Beschrijving | Type | Actie |
|---|---|---|
| 12. Bakeliet meter- en zekering kast | Asbestmateriaal | Zorgvuldig beheren |

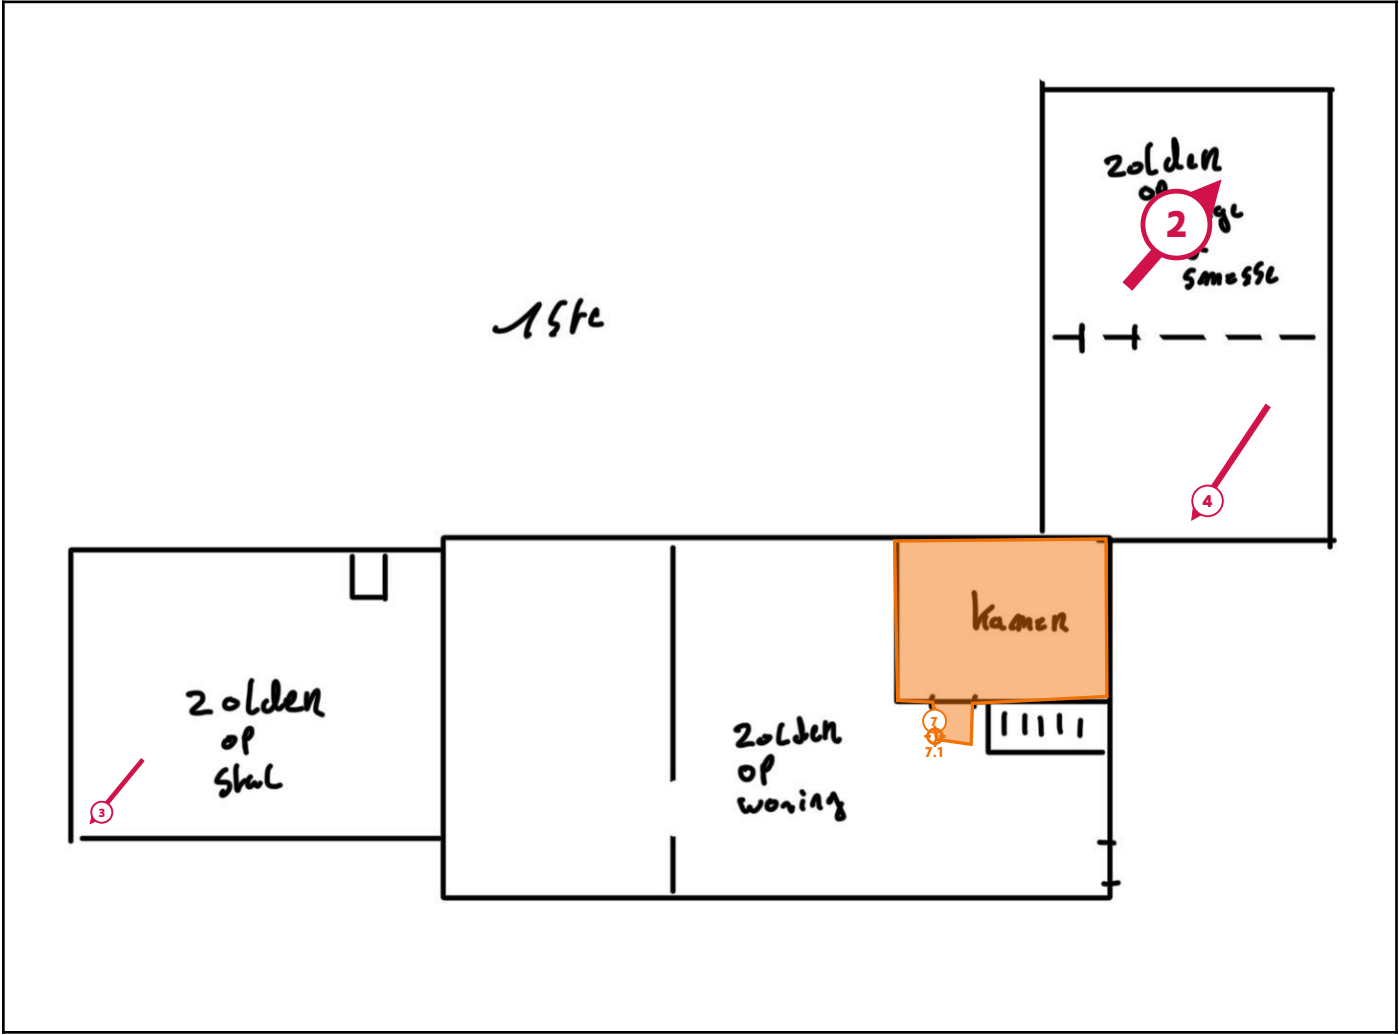
Plan 1.7: 1ste

| Beschrijving | Type | Actie |
|---|---|---|
| 2. Cementplaat afval | Asbestmateriaal | Dringend verwijderen |
| 3. Cementbuis | Asbestmateriaal | Dringend verwijderen |
| 4. Golfplaten afval | Asbestmateriaal | Dringend verwijderen |
| 7. Vloerzeil met verdachte onderlaag | Asbestmateriaal | Verwijderen |

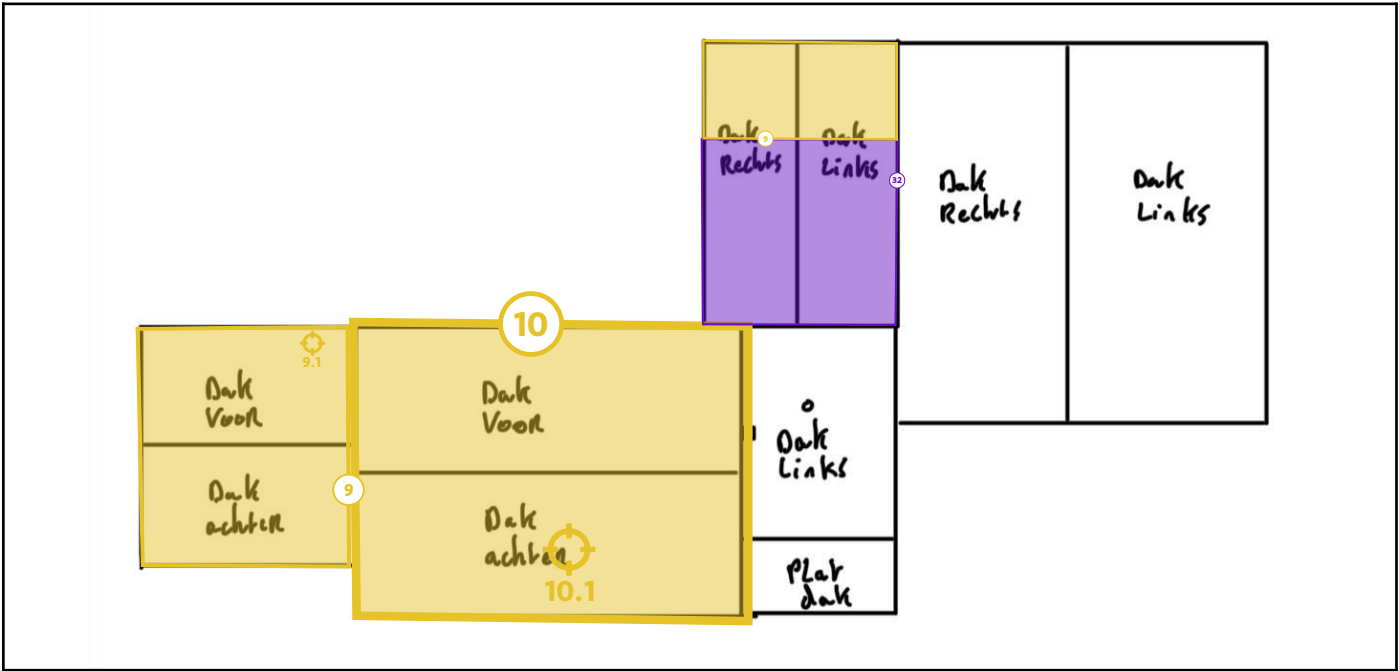
# Plan 1.10: Daken

| Beschrijving | Type | Actie |
|---|---|---|
| 9. Onderdak cementplaat stallen | Asbestmateriaal | Zorgvuldig beheren |
| 10. Onderdak cementplaat 1 | Asbestmateriaal | Zorgvuldig beheren |

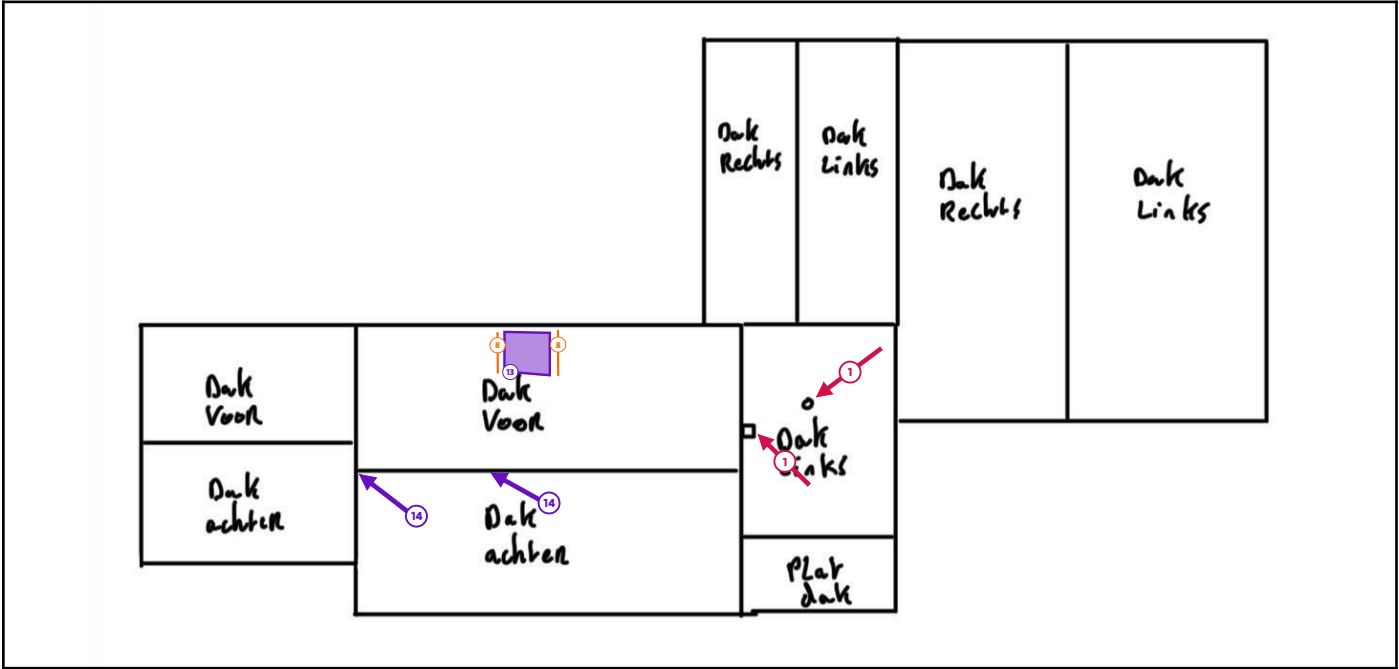
# Plan 1.11: Daken

| Beschrijving | Type | Actie |
|---|---|---|
| 1. Schouwbuis 'in open systeem' | Asbestmateriaal | Dringend verwijderen |
| 8. Gevelleien | Asbestmateriaal | Verwijderen |
| 13. Dakbedekking (>3,50m) | Beperking | - |
| 14. Binnenzijde en bovenzijde van de schouw | Beperking | - |

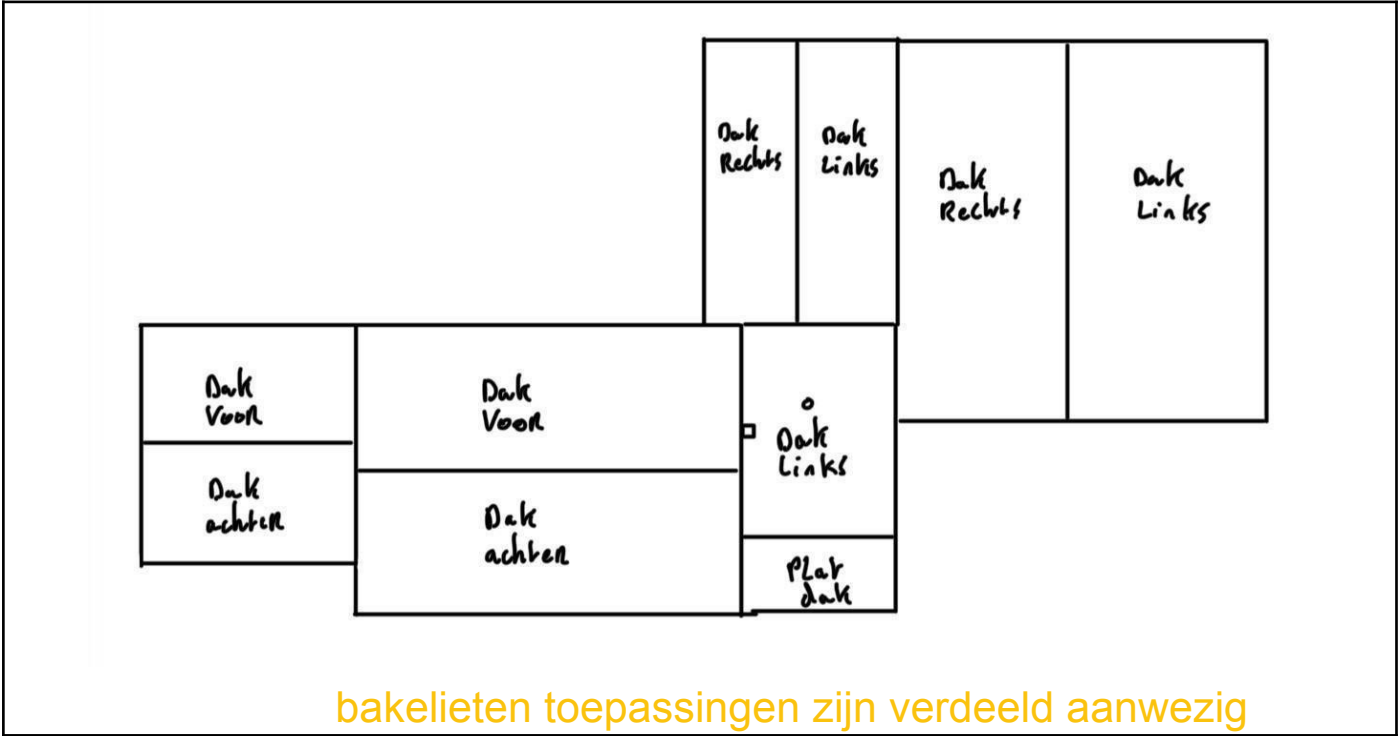
# Plan 1.12: Algemeen

| Beschrijving | Type | Actie |
|---|---|---|
| 11. Bakeliet - Stopcontacten & schakelaars (binnen) | Asbestmateriaal | Zorgvuldig beheren |

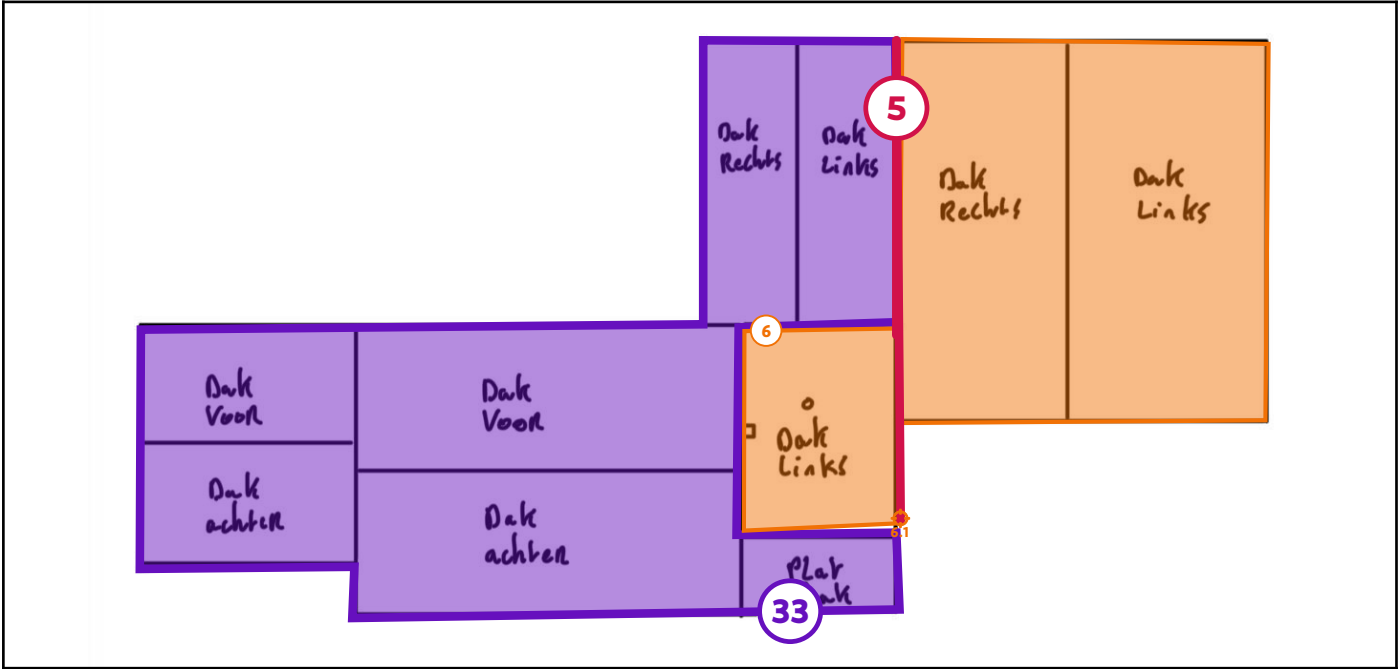
# Plan 1.13: Daken

| Beschrijving | Type | Actie |
|---|---|---|
| 5. Dakgoot - Contaminatie | Asbestmateriaal | Dringend verwijderen |
| 6. dakbedekking - golfplaten | Asbestmateriaal | Verwijderen |

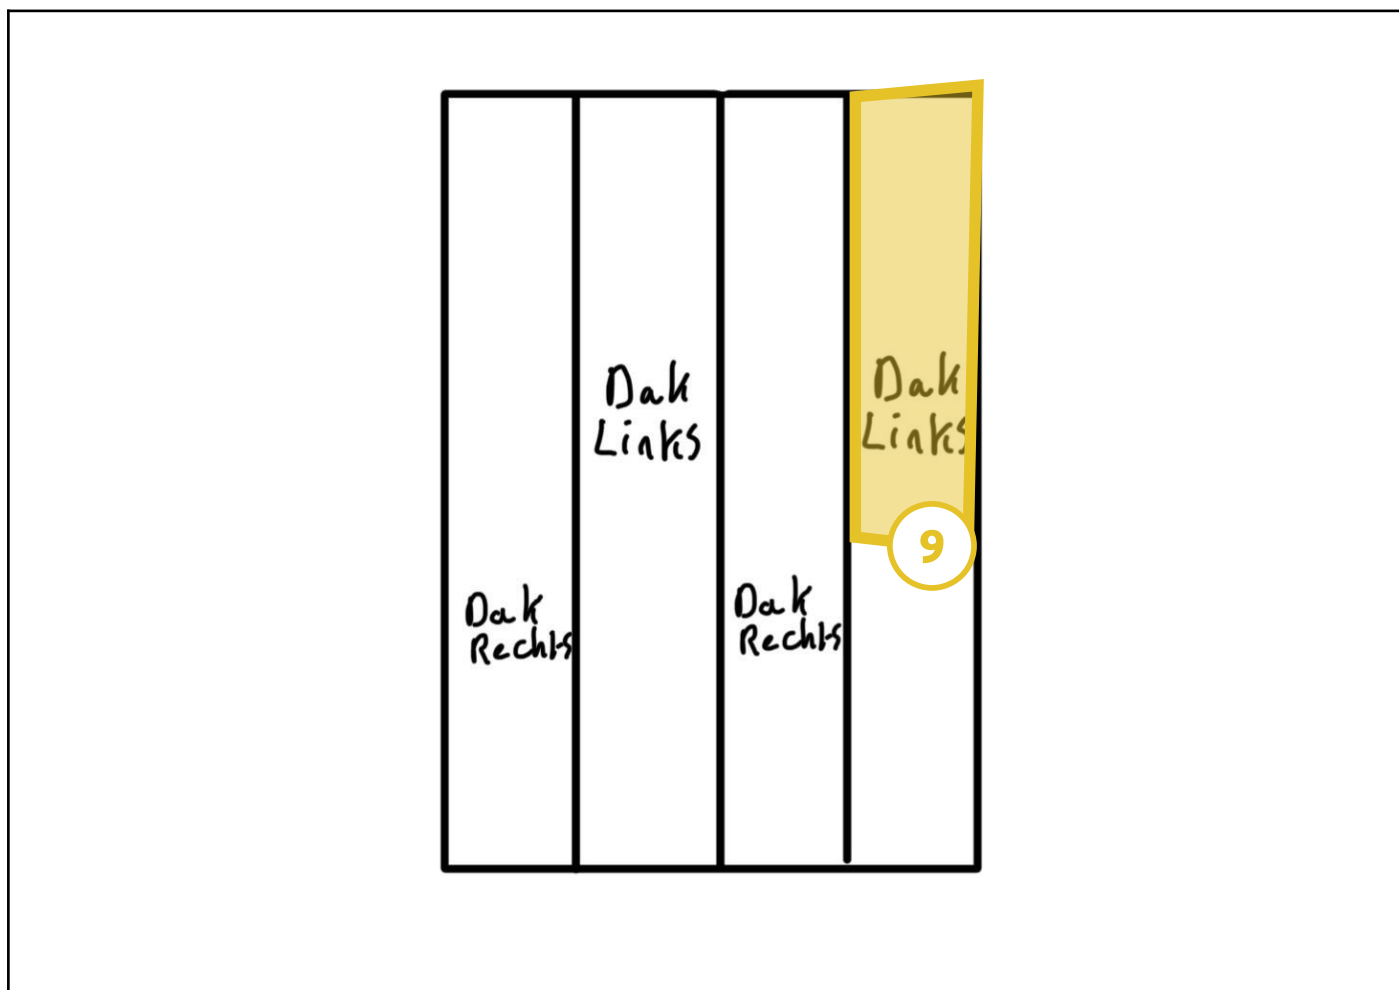
## Plan 2.6: Daken

| Beschrijving | Type | Actie |
|---|---|---|
| 9. Onderdak cementplaat stallen | Asbestmateriaal | Zorgvuldig beheren |

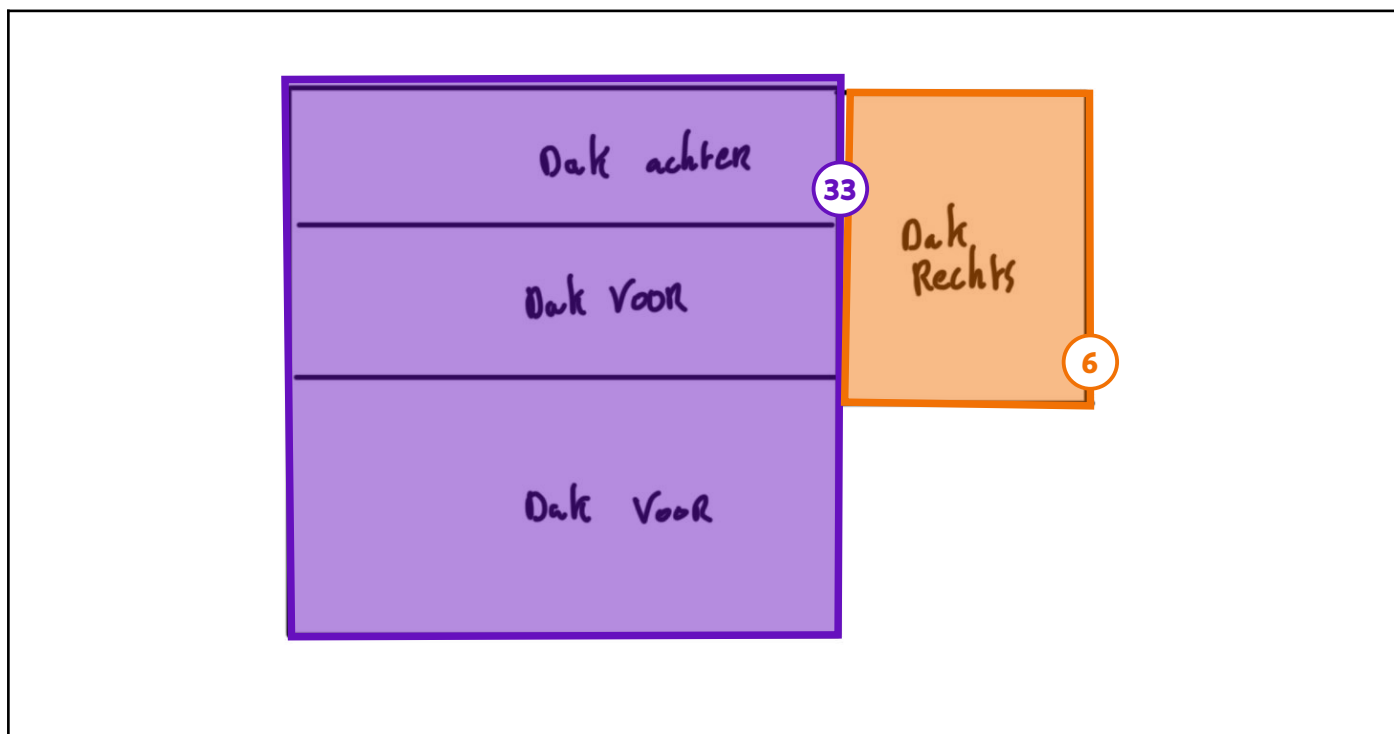
## Plan 3.2: Daken

| Beschrijving | Type | Actie |
|---|---|---|
| 6. dakbedekking - golfplaten | Asbestmateriaal | Verwijderen |

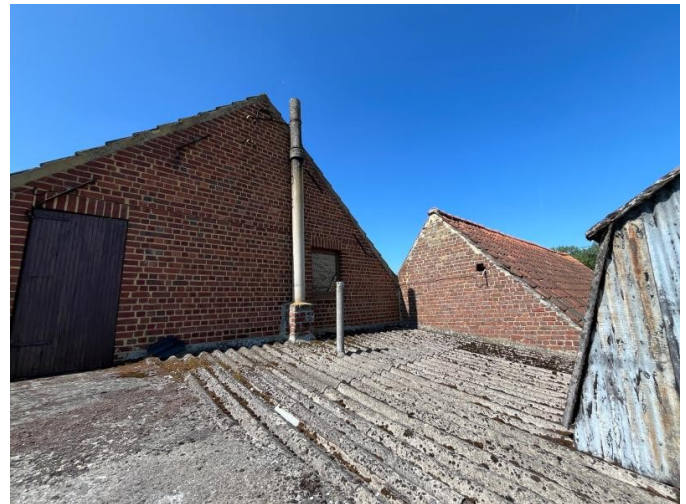
Het asbestmateriaal valt onder de mijlpaal van 2034.

**Dringend verwijderen**

| Eindbeoordeling materiaalrisico | Hoog materiaalrisico en/of hoge kans op vezelvrijgave |

| Gebondenheid | Categorie 1: hechtgebonden in oorsprong |
| Asbestsoort (vezeltype) | Crocidoliet aanwezig |
| Asbestconcentratie | Laag (< 50%) |
| Afschermingsgraad van het gehele materiaal | Geheel of deels vrij aan binnenluchtstromen |
| Toestand van het materiaal | Matig beschadigd, matig verweerd |

| Opmerking | Schouwbus in een 'open systeem' wil zeggen dat er in het verlengde van deze schouwbus een (open)haard, kachel is aangesloten of gebruikt wordt als ventilatie. De hoeveelheid is een schatting. |

- Scherm in afwachting van verwijdering het asbestmateriaal af van luchtstromingen en verstoring: bijvoorbeeld door het te verpakken, te fixeren, af te dekken, signalisatie - afbakening aan te brengen, ...
- Verwijder dit asbestmateriaal zo snel mogelijk. Volg de toestand goed op.
- Voer bijkomende staalname(s) uit.

- Eenvoudige handelingen: mag via doe-het-zelf of door werknemer(s) met opleidingsattest eenvoudige handelingen  
Bij het uitvoeren van eenvoudige handelingen, zoals toegestaan via doe-het-zelfmethoden of door werknemers met een opleidingsattest, is het gebruik van de juiste persoonlijke beschermingsmiddelen (PBM's) verplicht om blootstelling aan asbestvezels te voorkomen. Wij adviseren echter om asbest te laten verwijderen door een werknemer met opleidingscertificaat. Maar het is ook toegestaan via de doe-het-zelfmethode, mits de juiste voorzorgsmaatregelen en PBM's in acht worden genomen. De te gebruiken PBM's zijn:
  - FFP3-mondmasker of halfgelaatsmasker met P3 filter

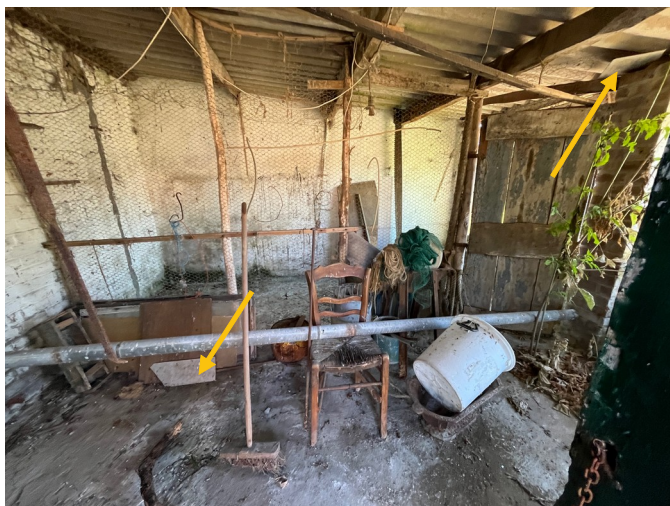
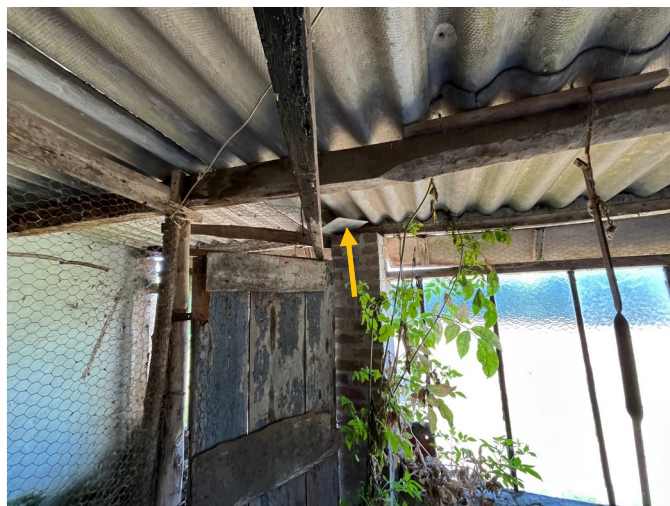
| Opmerking | De hoeveelheid betreft een inschatting |

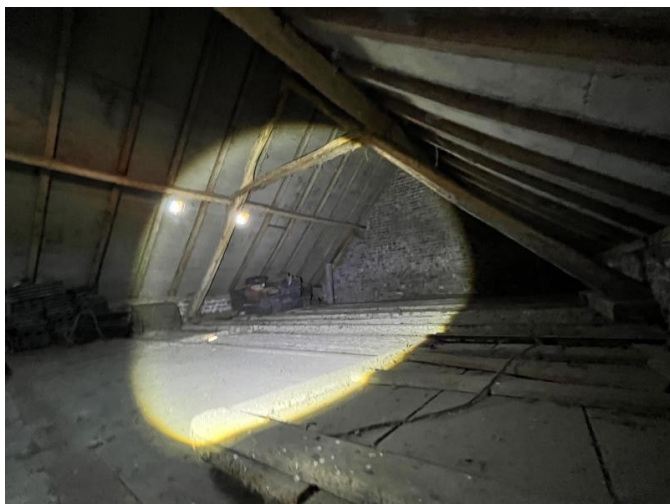
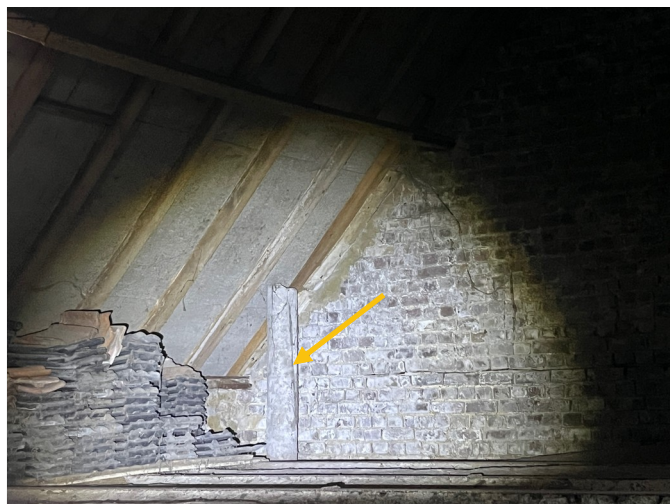
| Opmerking | De hoeveelheid betreft een inschatting |

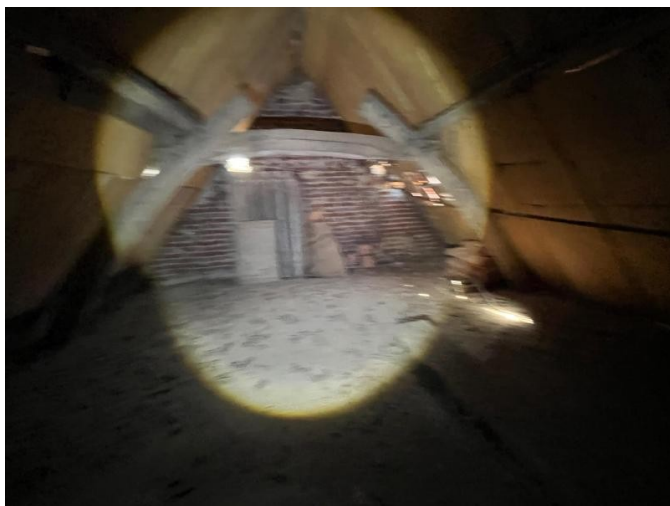
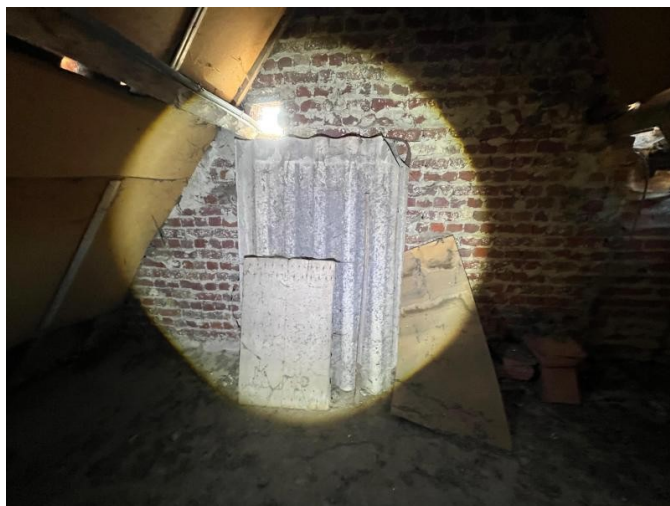
| Opmerking | De hoeveelheid betreft een inschatting |
