# Asbestinventarisat attest

Fazantendal 29, 1910 Kampenhout

Attestnummer : 20260707-000163.000

**Niet-asbestveilig**

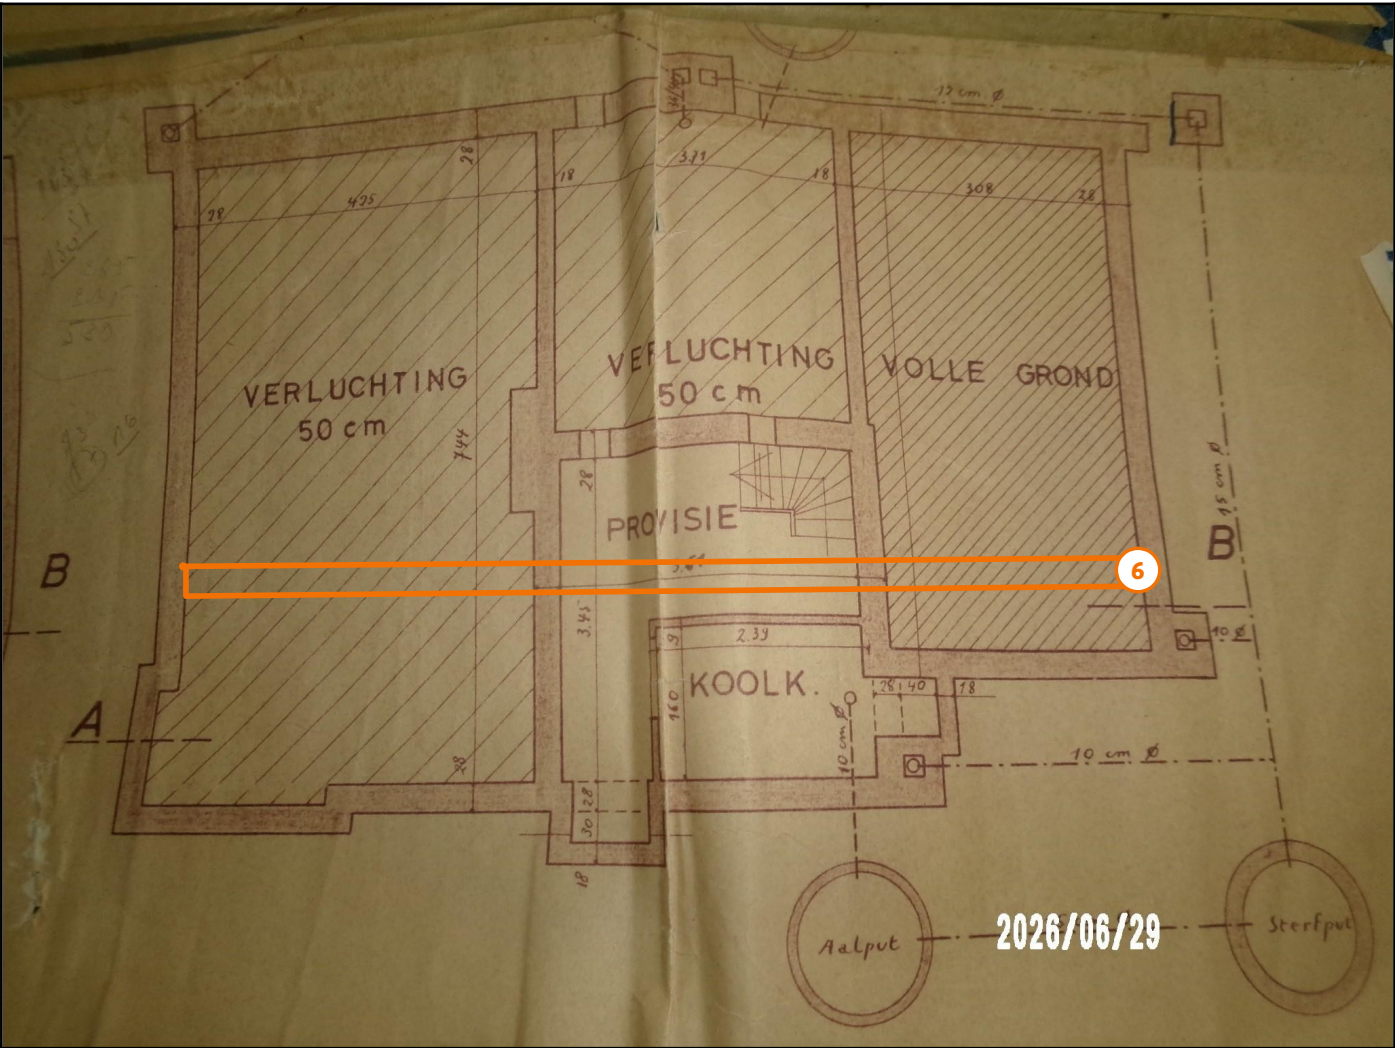
# Plan 1.1: Plan kruipruimte

| Beschrijving | Type | Actie |
|---|---|---|
| 6. Asbesthoudende buis | Asbestmateriaal | <a href="#">Verwijderen</a> |

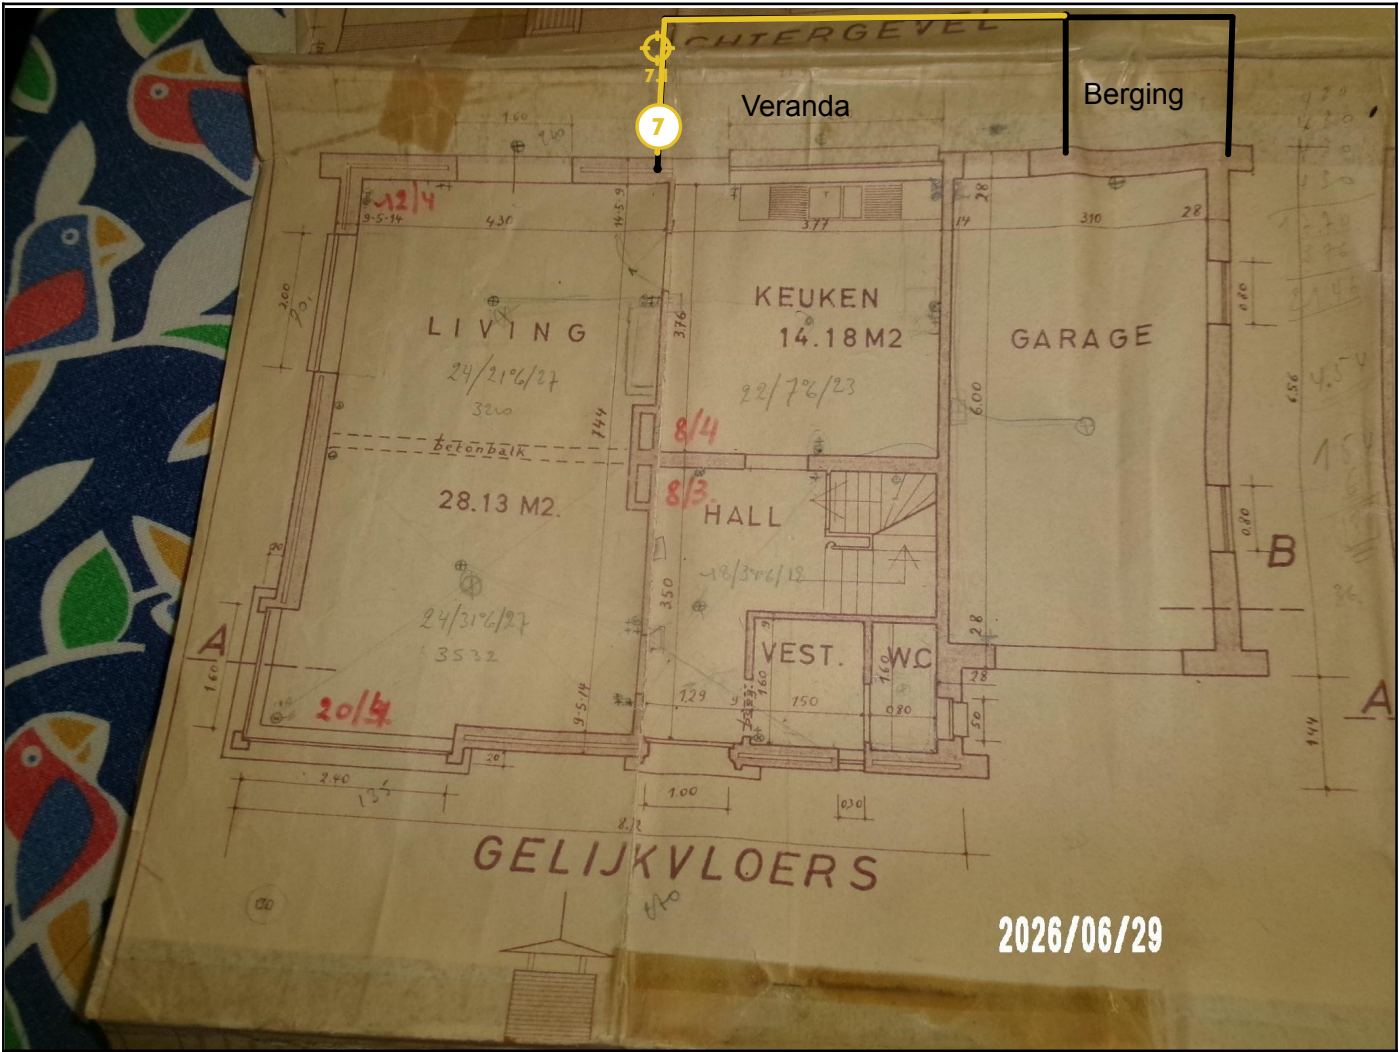
# Plan 1.5: Plan gelijkvloers

| Beschrijving | Type | Actie |
|---|---|---|
| 7. Kit aan de ramen. | Asbestmateriaal | Zorgvuldig beheren |

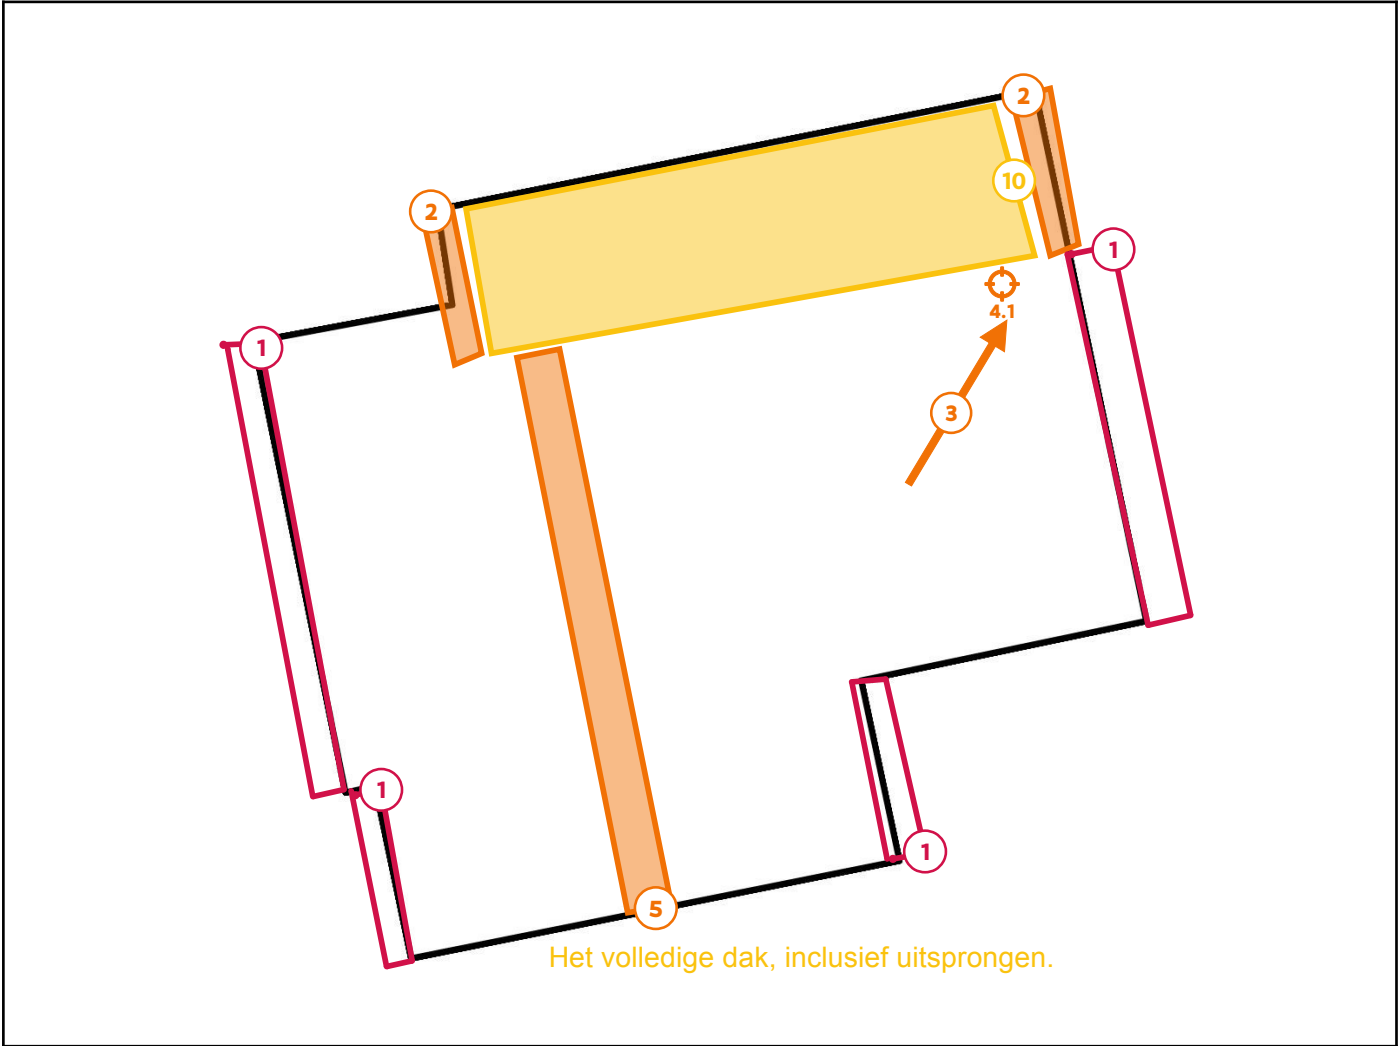
# Plan 1.9: Hoofdgebouw plan van het dak

| Beschrijving | Type | Actie |
|---|---|---|
| 1. Sediment in dakgoten | Asbestmateriaal | Dringend verwijderen |
| 2. Deksteen | Asbestmateriaal | Verwijderen |
| 3. Rookgaskanaal in asbest cement | Asbestmateriaal | Verwijderen |
| 4. Asbestcement leien | Asbestmateriaal | Verwijderen |
| 5. Asbesthoudende nok | Asbestmateriaal | Verwijderen |

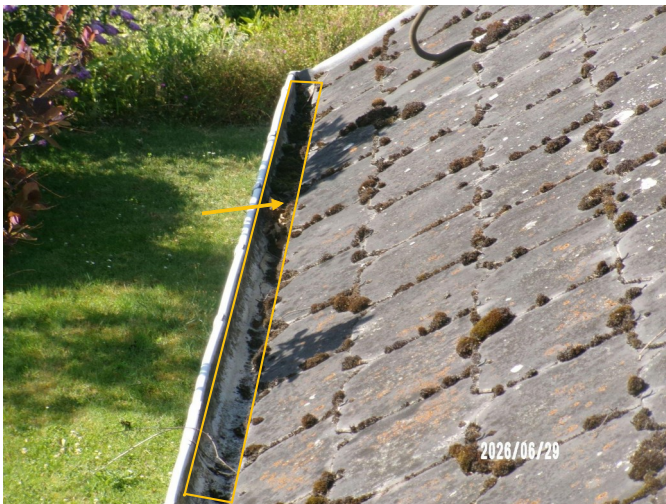
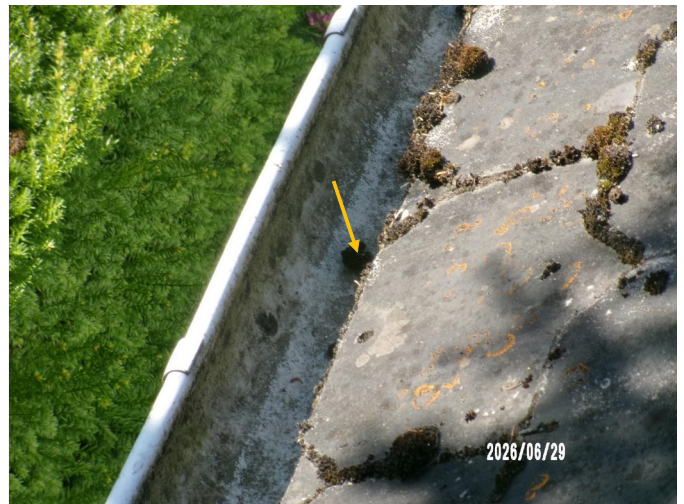
## Fiche 1: Sediment in dakgoten

Asbestmateriaal – afvalstof

Het asbestmateriaal valt onder de mijlpaal van 2040.

**Dringend verwijderen**

| Bron van de resten | Een asbesthoudend leien dak. |
| Gebondenheid resten | Niet hecht |
| Opmerking | De vezels die afspoelen van de asbesthoudende golfplaten op het dak komen terecht in de afvoergoten van de woning. De aanwezigheid van de vezels kan evenwel niet met het blote oog vastgesteld worden. Het water wordt opgevangen in een waterbak. Dit water niet gebruiken voor het gieten van planten, bloemen, ... vermits het asbesthoudende vezels bevat. |

- Verwijder het asbestafval.
- Voer bijkomende staalname(s) uit.

- Eenvoudige handelingen: mag via doe-het-zelf of door werknemer(s) met opleidingsattest eenvoudige handelingen  
De vezels die afspoelen van de asbesthoudende leien op het dak komen terecht in de afvoergoten van de woning. De aanwezige resten (mos, vuilresten) verwijderen. U kan dit het best doen na een regenachtige dag, als het sediment vochtig is of u kan ook het sediment voorzichtig bevochtigen. Draag persoonlijke beschermingsmiddelen (FFP3 masker, wegwerphandschoenen, ...).

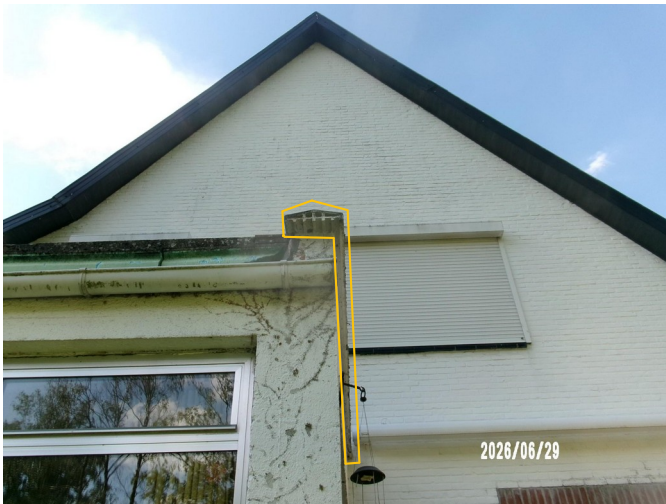
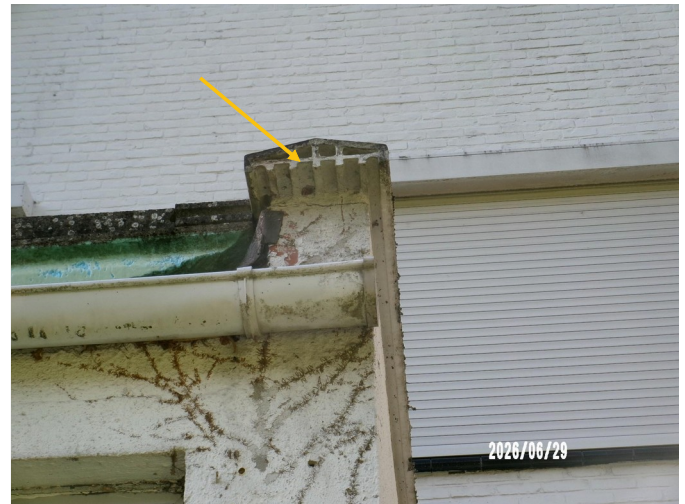
**Verwijderen**

| Eindbeoordeling materiaalrisico | Verhoogd materiaalrisico en/of verhoogde kans op vezelvrijgave |

| Asbestsoort (vezeltype) | Crocidoliet aanwezig |
| Toestand van het materiaal | Matig beschadigd, matig verweerd |

| Beschrijving | Deksteen |

- Zorg voor een veilig beheer. Vermijd het beschadigen van het asbestmateriaal. Controleer de toestand jaarlijks op wijzigingen.
- Voer bijkomende staalname(s) uit.

- Eenvoudige handelingen: mag via doe-het-zelf of door werknemer(s) met opleidingsattest eenvoudige handelingen  
Als dit materiaal verwijderd kan worden zonder het te breken, te beschadigen... , dan mag met dit met eenvoudige handelingen. Vermijd stofvorming en stofverspreiding op elk moment van de werken. Bevochtig of fixeer het materiaal.

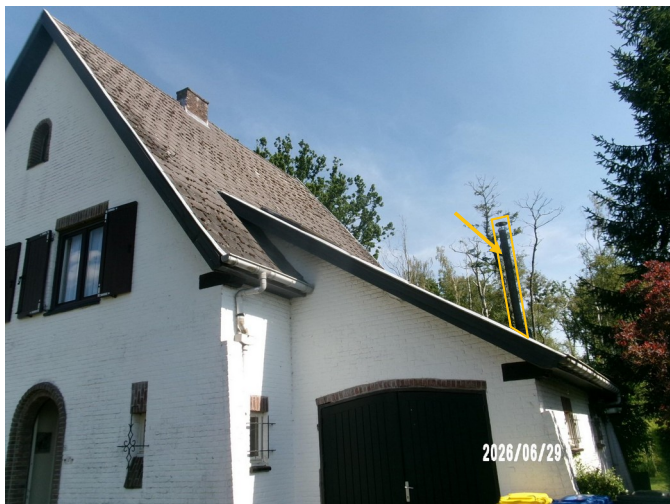
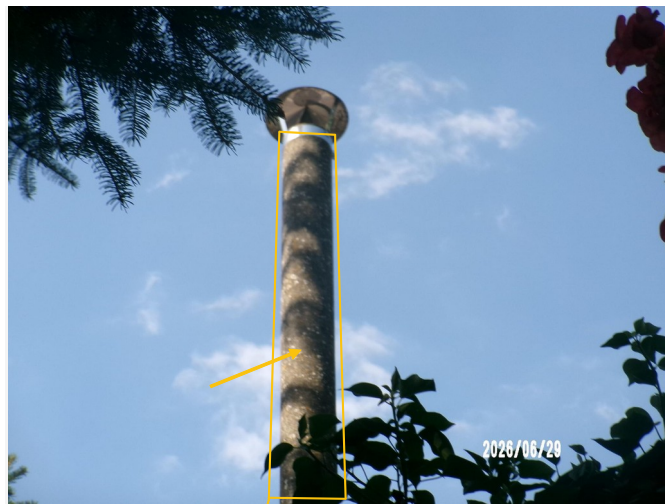
Het asbestmateriaal valt onder de mijlpaal van 2034.

Verwijderen

| Opmerking | Deze oppervlakte werd niet gemeten, maar geschat op basis van een benadering voor alle aanwezige rookgaskanalen. Deze schatting mag niet worden gebruikt als maatstaf voor heffingen. |

- Zorg voor een veilig beheer. Vermijd het beschadigen van het asbestmateriaal. Controleer de toestand jaarlijks op wijzigingen.
- Voer bijkomende staalname(s) uit.

- Eenvoudige handelingen: enkel door erkend asbestverwijderaar  
Als dit materiaal verwijderd kan worden zonder het te breken, te beschadigen... , dan mag met dit met eenvoudige handelingen. Vermijd stofvorming en stofverspreiding op elk moment van de werken. Bevochtig of fixeert het materiaal.

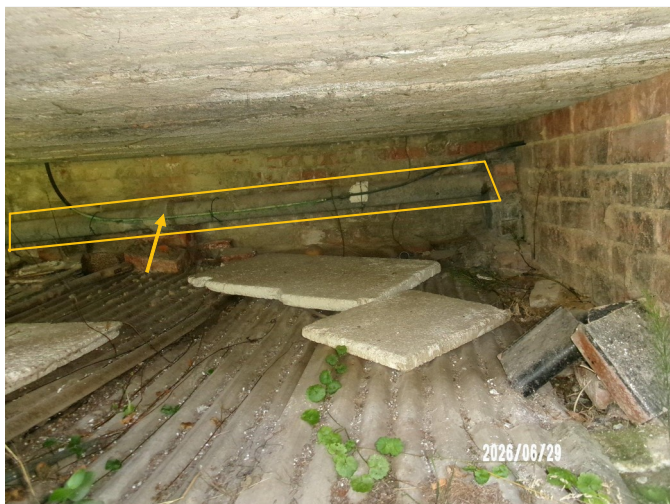
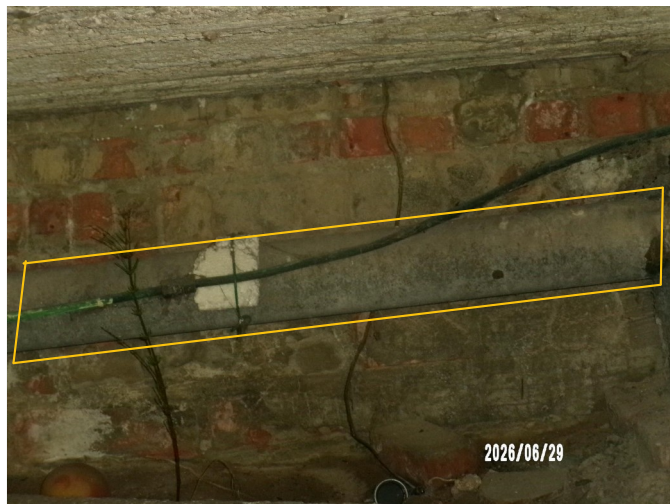
| Opmerking | Vermoedelijk is deze buis gebruikt voor de afvoer van hemelwater. De exacte toepassing kon niet uitgemaakt worden. De buis is achteraan de kruipkelder te vinden, aan de zijkanen van de woning is ze niet zichtbaar. |

- Eenvoudige handelingen: mag via doe-het-zelf of door werknemer(s) met opleidingsattest eenvoudige handelingen  
Als dit materiaal verwijderd kan worden zonder het te breken, te beschadigen... , dan mag met dit met eenvoudige handelingen. Vermijd stofvorming en stofverspreiding op elk moment van de werken. Bevochtig of fixeer het materiaal.

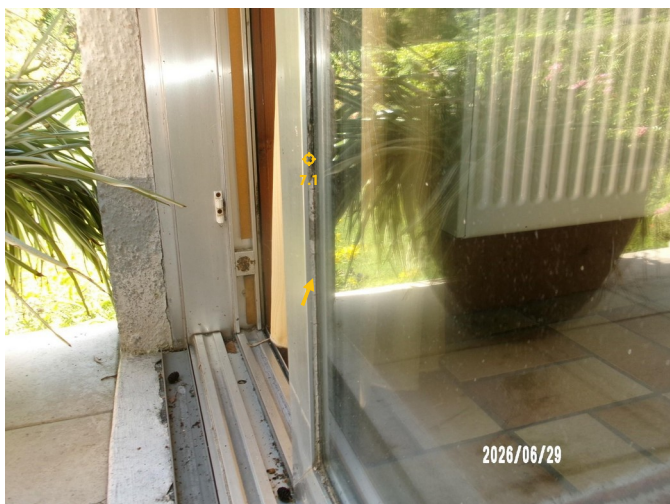
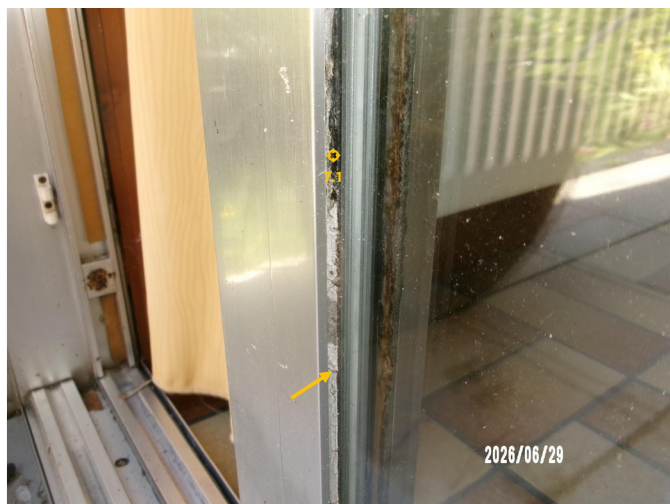
| Opmerking | <p>Er worden geen rechten verleend aan de inschatting van de lengte.</p> <p>Betreft enkel de kit in de ramen en deuren met de aluminium omkadering. De andere aangetroffen kit in de woning zijn niet asbestverdacht (soepel en indrukbaar).</p> |

- Eenvoudige handelingen: mag via doe-het-zelf of door werknemer(s) met opleidingsattest eenvoudige handelingen  
Als dit materiaal verwijderd kan worden zonder het te breken, te beschadigen... , dan mag met dit met eenvoudige handelingen. Vermijd stofvorming en stofverspreiding op elk moment van de werken. Bevochtig of fixeer het materiaal.

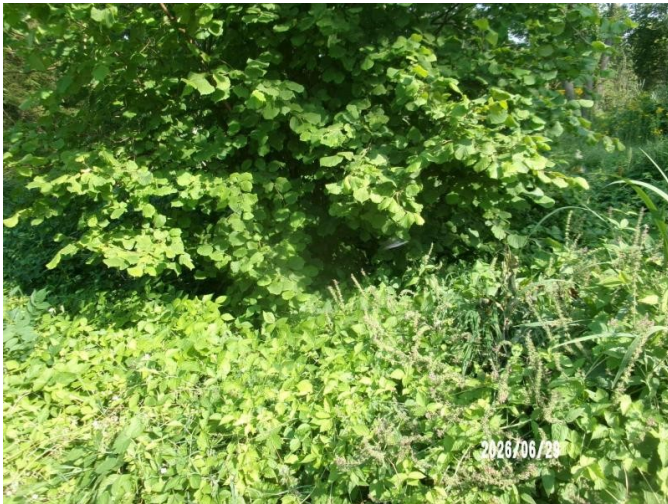
## Fiche 9: Overwoekerende vegetatie, onderzoek onmogelijk

Beperking

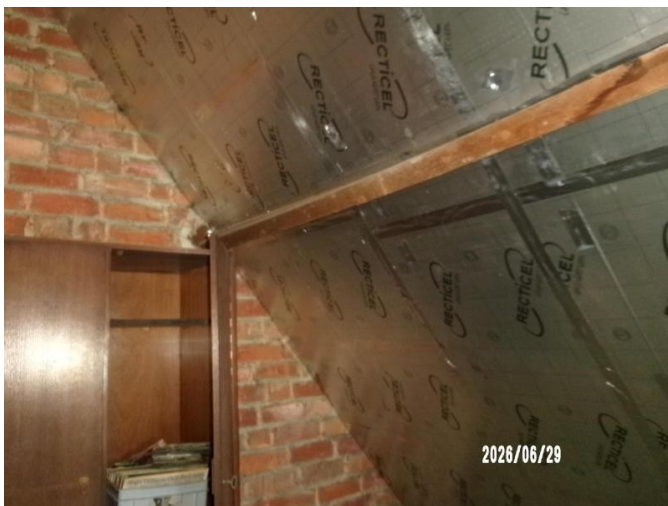
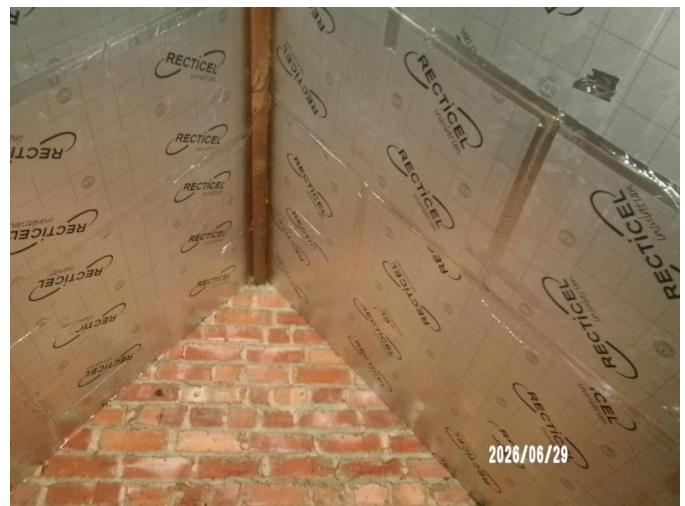
### Fiche 23: Onderdak van de woning is uit doek

| Beschrijving | Notitie | Terug te vinden op plannen |
|---|---|---|
| Fiche 23: Onderdak van de woning is uit doek | Het onderdak is niet zichtbaar door de afwerkingsgraad aan de binnenzijde van de woning. Aan de buitenzijde zijn er leien aangebracht. Deze kunnen niet opgeheven worden. | Plan 1.8: Hoofdgebouw plan van het onderdak |
