# Asbestinventarisatetest

Kardaan 1, 3090 Overijse

Attestnummer : 20260715-000354.001

**Niet-asbestveilig**

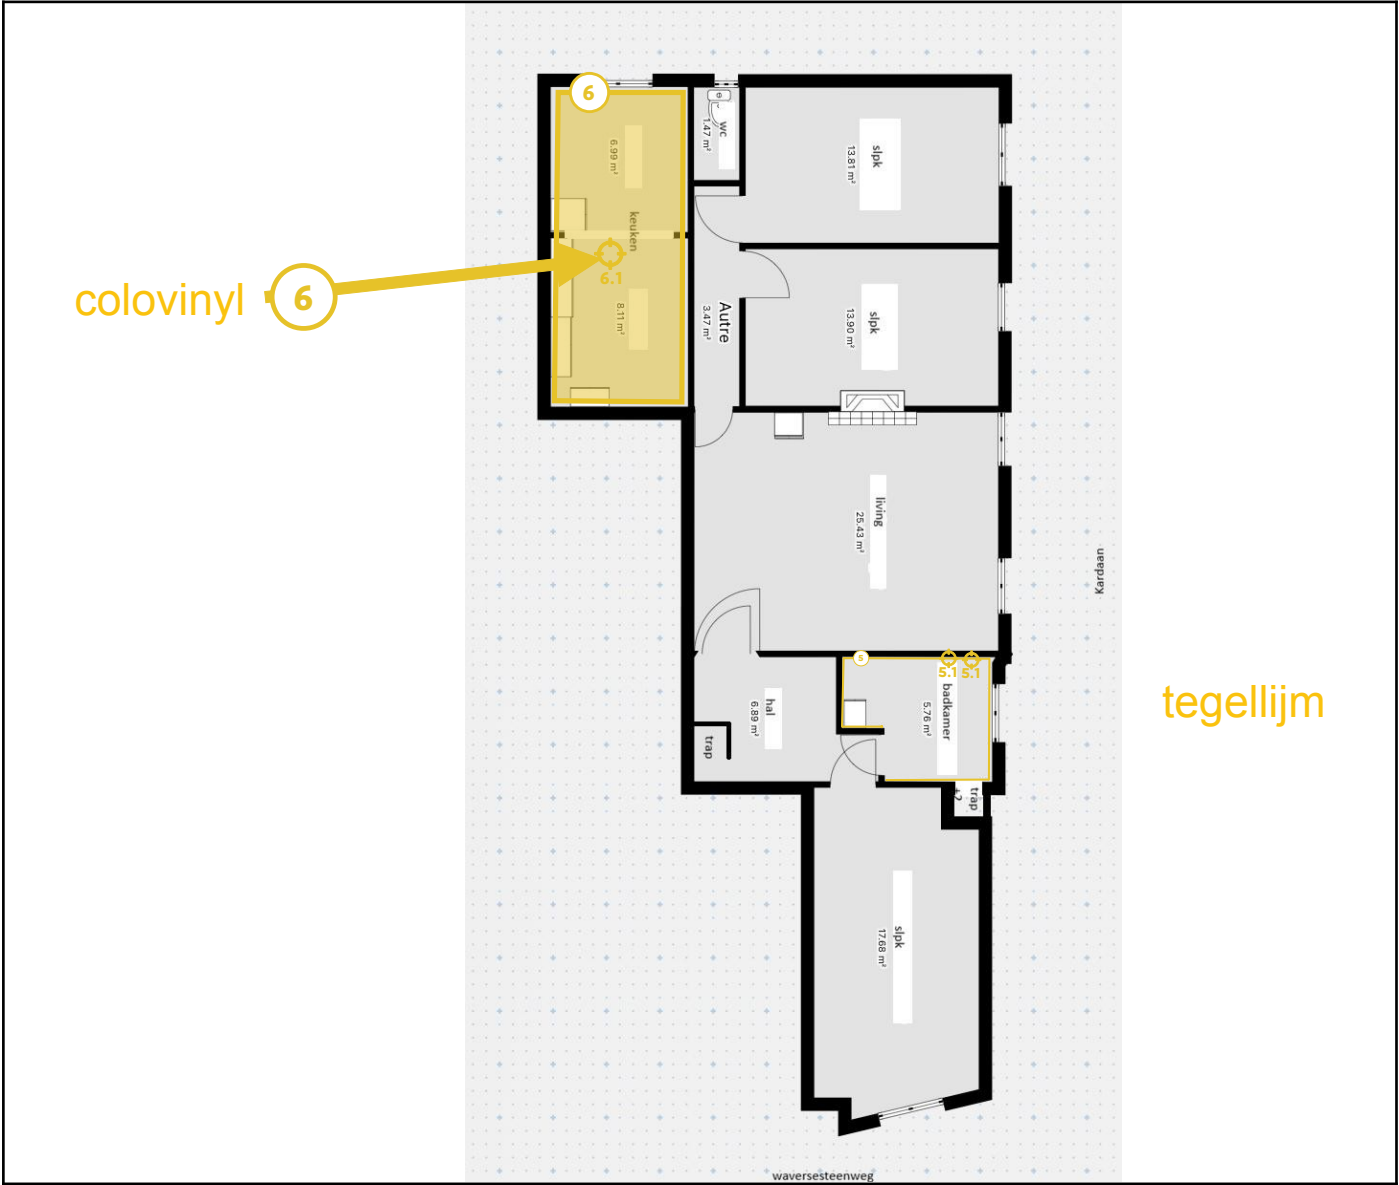
# Plan 1.5: Schets V+1

| Beschrijving | Type | Actie |
|---|---|---|
| 5. Tegellijm (staalname badkamer) | Asbestmateriaal | Zorgvuldig beheren |
| 6. Vinyl tegels (colovinyl) | Asbestmateriaal | Zorgvuldig beheren |

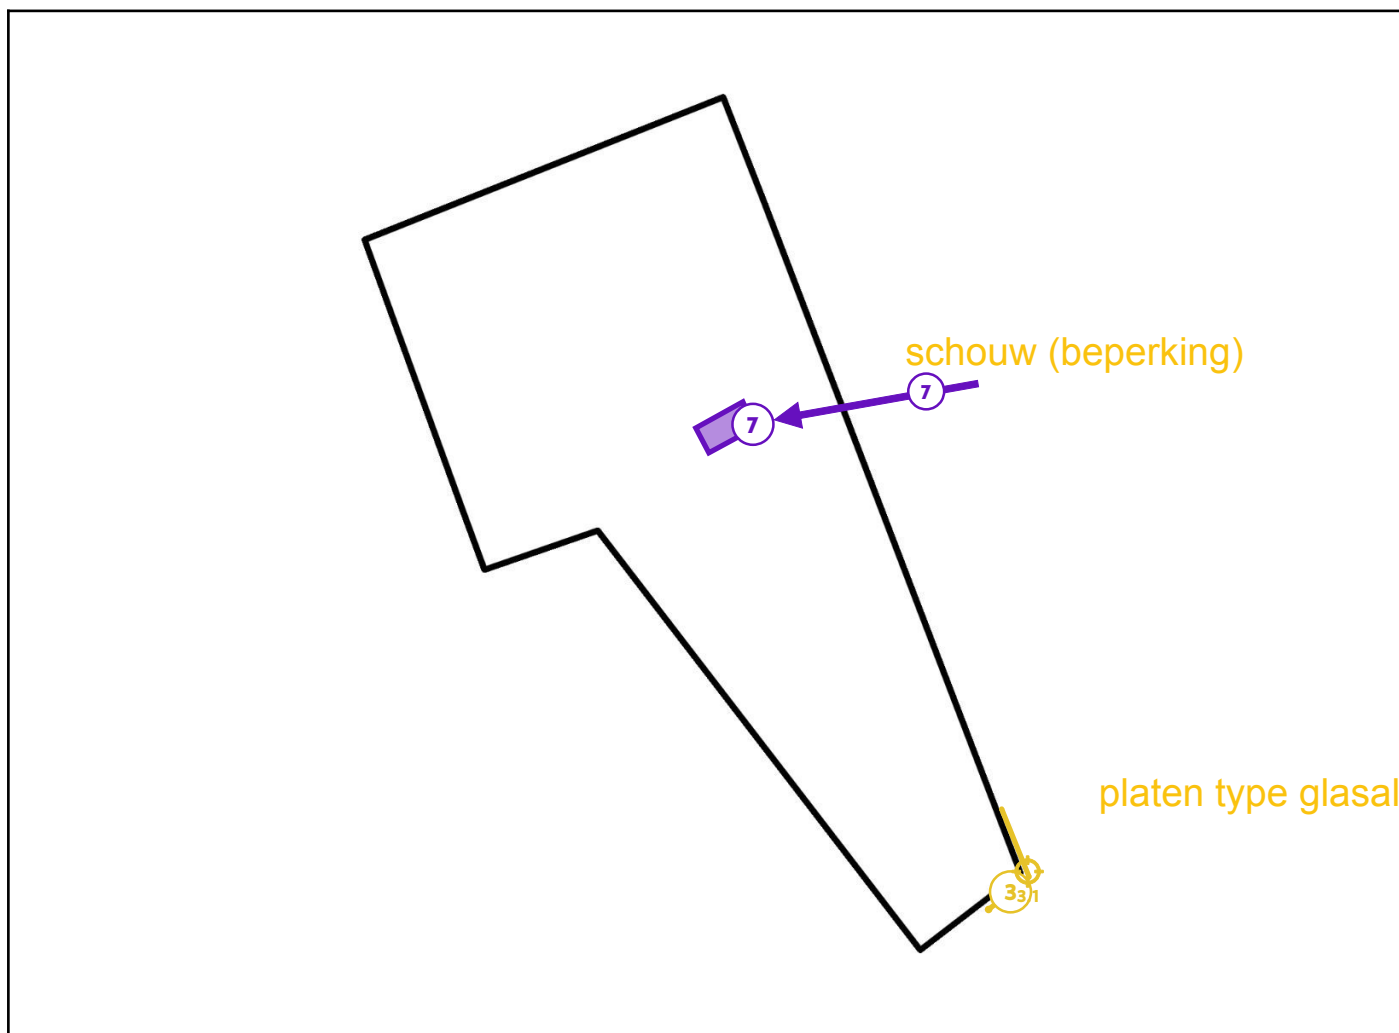
## Plan 1.10: Woning/handel plan

| Beschrijving | Type | Actie |
|---|---|---|
| 3. Platen type glasal (buitenmuren) | Asbestmateriaal | Zorgvuldig beheren |
| 7. Schouw op het dak | Beperking | - |

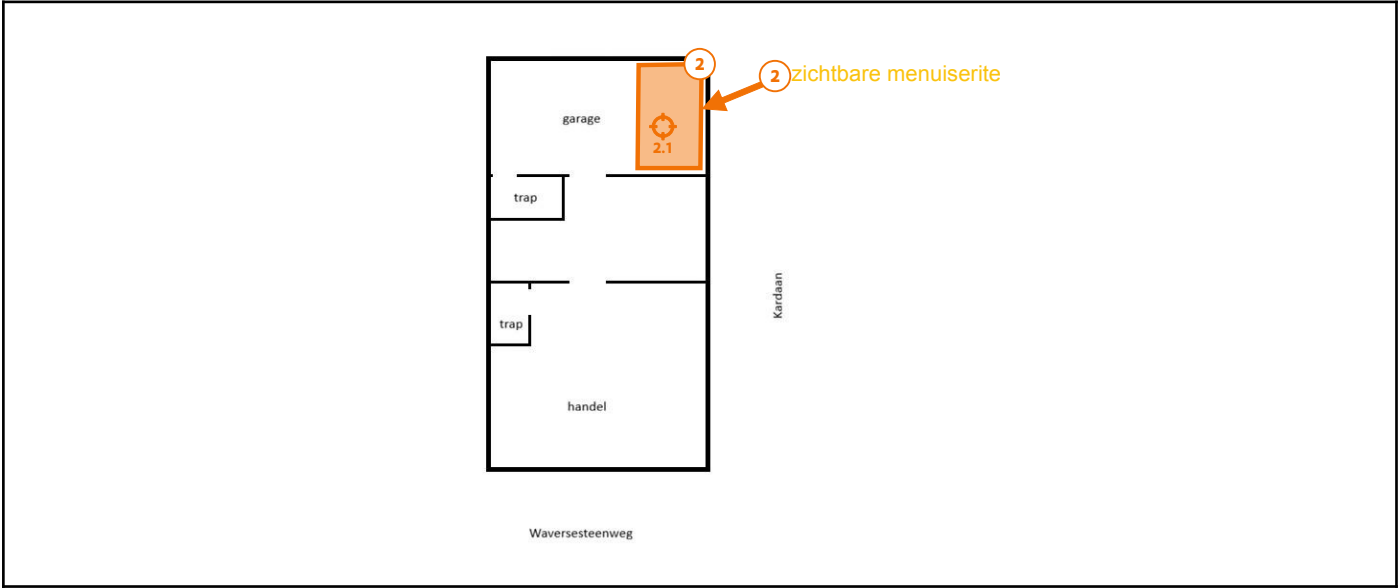
# Plan 1.11: Schets glv

| Beschrijving | Type | Actie |
|---|---|---|
| 2. Platen type menuiserie | Asbestmateriaal | <div>Verwijderen</div> |

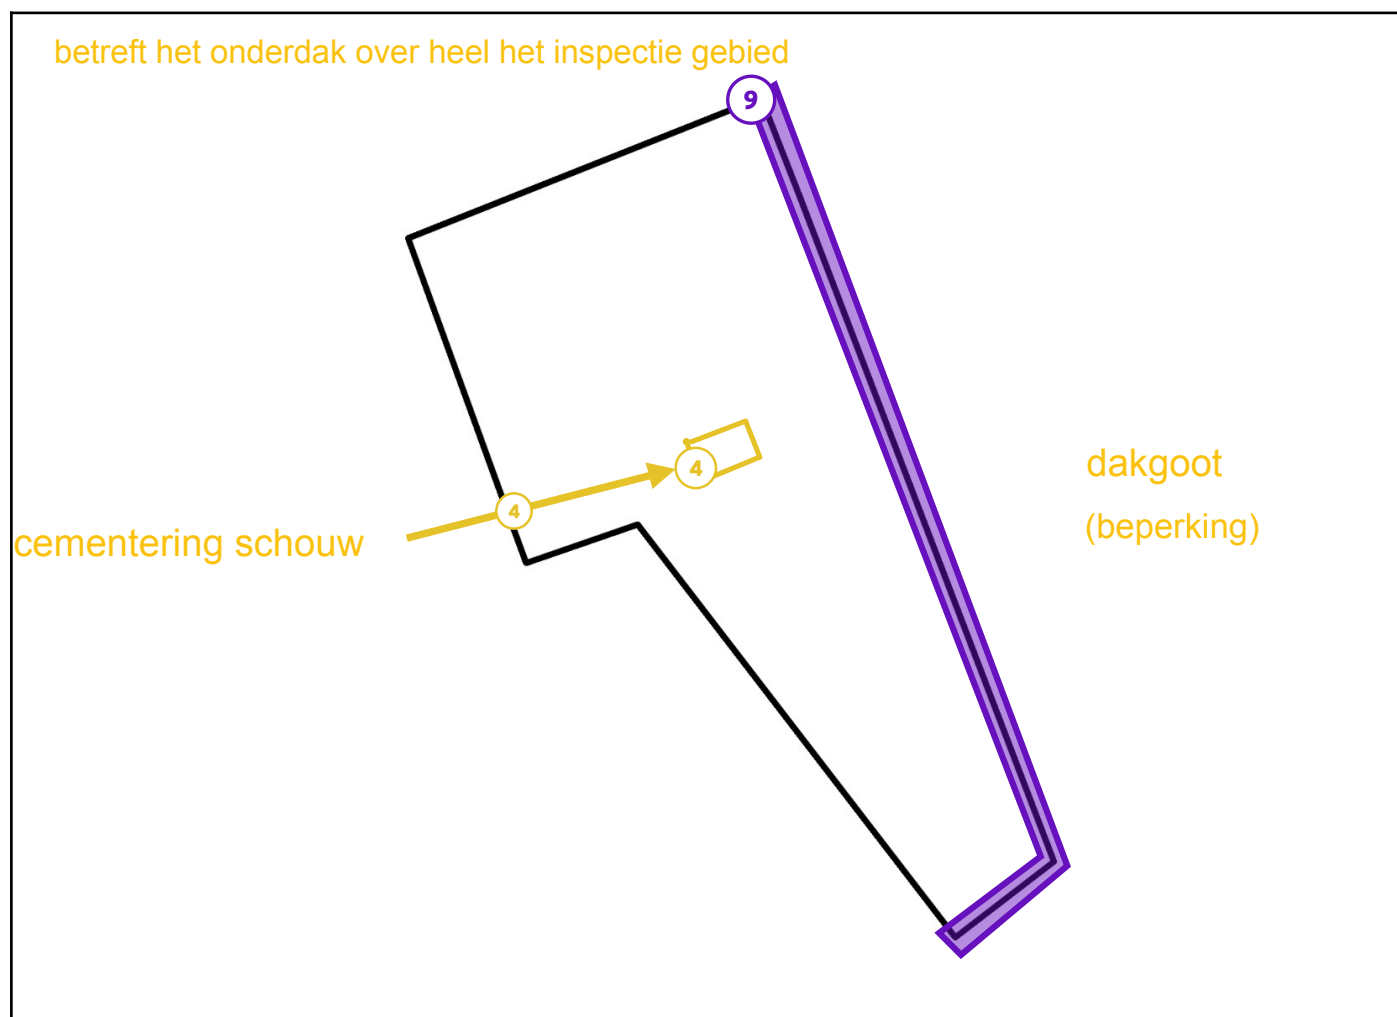
## Plan 1.14: Woning/handel plan

| Beschrijving | Type | Actie |
|---|---|---|
| 1. Onderdak | Asbestmateriaal | Dringend maatregelen nemen |
| 4. Cementering schouw | Asbestmateriaal | Zorgvuldig beheren |
| 9. Dakgoot niet zichtbaar (materiaal onbekend) | Beperking | - |

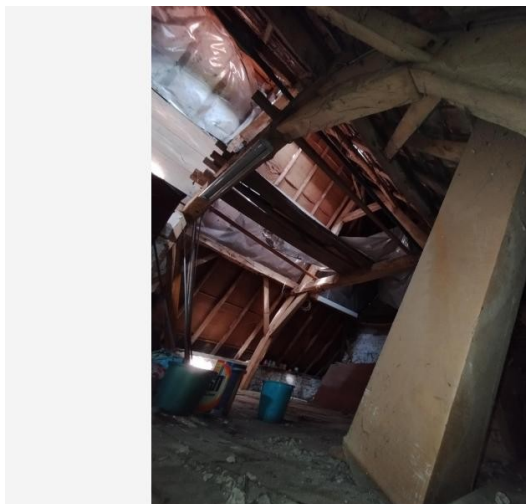
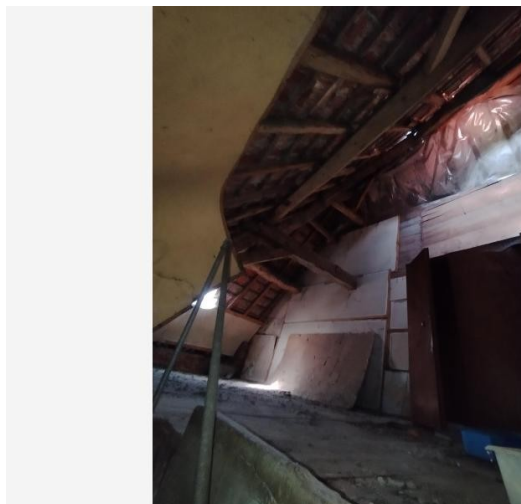
| Eindbeoordeling materiaalrisico | Hoog materiaalrisico en/of hoge kans op vezelvrijgave |
| Opmerking | onderdakplaten zitten tussen de dakbedekking en constructiebalken |

| Asbestsoort (vezeltype) | Crocidoliet aanwezig |
| Toestand van het materiaal | Matig beschadigd, matig verweerd |

| Beschrijving | Onderdak |
| Asbestmateriaal | Plaat, paneel, tablet - Type Menuiserite |

**Dringend maatregelen nemen**

- Zorg voor een veilig beheer en verwijder dit asbestmateriaal wanneer het bij werken eenvoudig bereikbaar wordt. Controleer de toestand jaarlijks op wijzigingen.
- Voer bijkomende staalname(s) uit.

- Eenvoudige handelingen: mag via doe-het-zelf of door werknemer(s) met opleidingsattest eenvoudige handelingen  
Opgeleid personeel

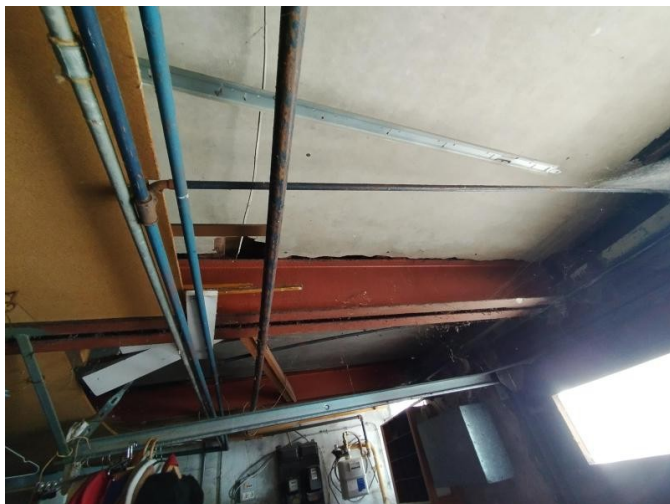
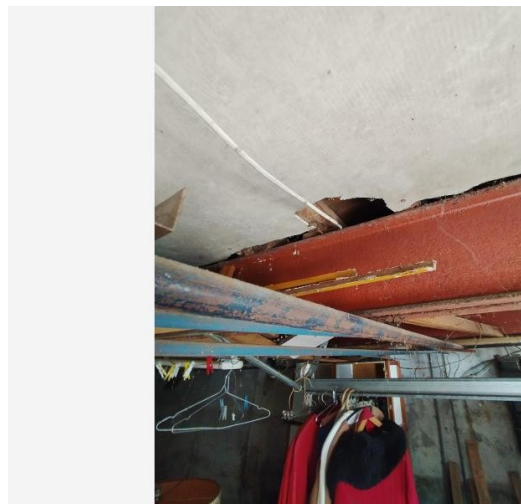
| Eindbeoordeling materiaalrisico | Verhoogd materiaalrisico en/of verhoogde kans op vezelvrijgave |

| Asbestsoort (vezeltype) | Crocidoliet aanwezig |
| Toestand van het materiaal | Licht beschadigd, licht verweerd. Intacte calciumsilicaatplaat of materiaal met categorie 3-gebondenheid |

| # | Type | Referentie | Resultaat |
|---|---|---|---|
| 2.1 | Puntmonster | 002 | Crocidoliet, Chrysotiel |

| Beschrijving | Platen type menuiserie |
| Opmerking | <p>Thv de garage zijn er cementplaten type menuiserie (genageld). De oppervlakte is moeilijk in te schatten wegens verschillende materialen aanwezig. Extra controle bij werken is aangewezen.</p> <p>De vermelde oppervlaktes en volumes betreffen een beredeneerde schatting. Er worden geen rechten verleend aan deze oppervlaktes/volumes. De dikte is een schatting die voorkomt uit de monsterplaatsen en is daarom niet altijd representatief.</p> |

Verwijderen

- Zorg voor een veilig beheer. Vermijd het beschadigen van het asbestmateriaal. Controleer de toestand jaarlijks op wijzigingen.

- Hermetische zone (erkend asbestverwijderaar)  
Erkend saneerder: Genageld zullen deze platen niet in zijn geheel verwijderd kunnen worden. In dit geval zullen de panelen in HZ moeten verwijderd worden Zie ook link Zie <https://ovam.vlaanderen.be/wie-mag-wat-verwijderen>

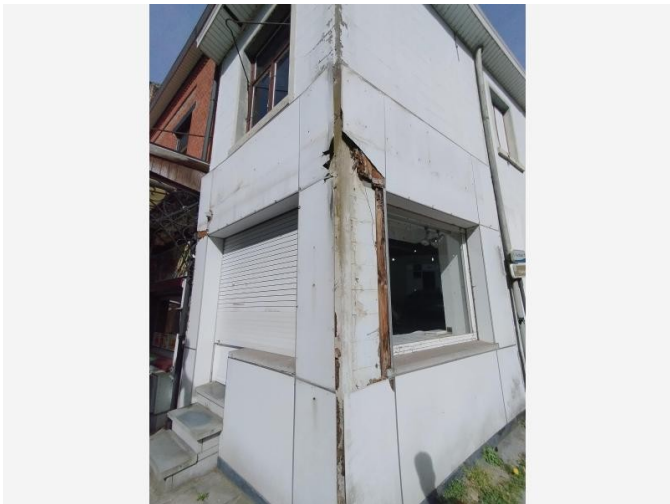
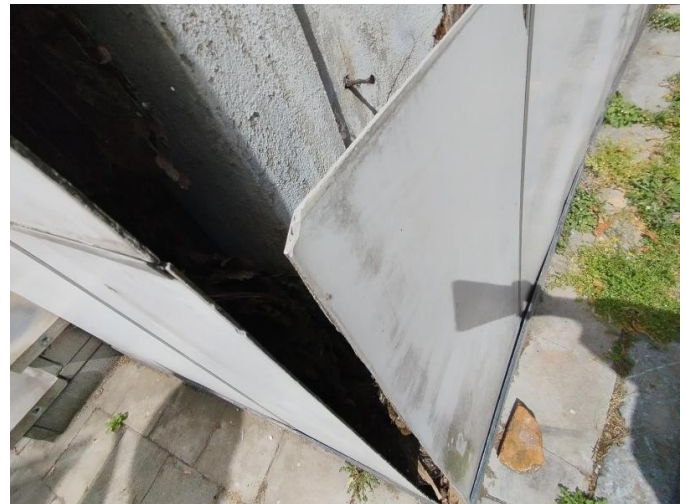
| Opmerking | De vermelde oppervlaktes en volumes betreffen een beredeneerde schatting. Er worden geen rechten verleend aan deze oppervlaktes/volumes. De dikte is een schatting die voorkomt uit de monsterplaatsen en is daarom niet altijd representatief. |

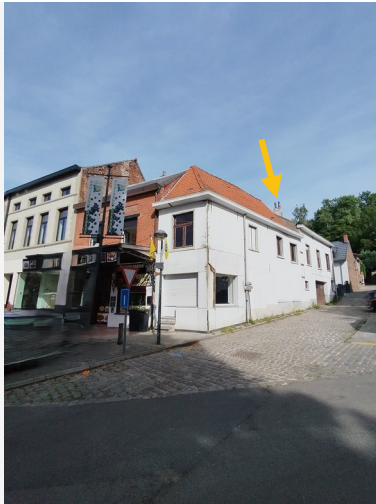
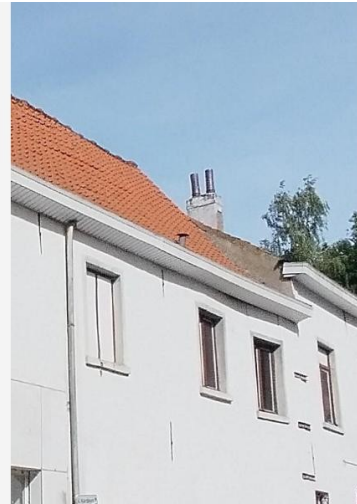
| Opmerking | De vermelde oppervlaktes en volumes betreffen een beredeneerde schatting. Er worden geen rechten verleend aan deze oppervlaktes/volumes. De dikte is een schatting die voorkomt uit de monsterplaatsen en is daarom niet altijd representatief. |

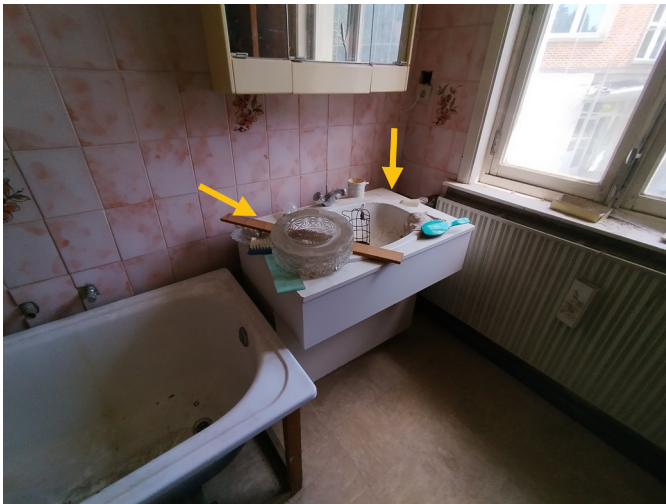
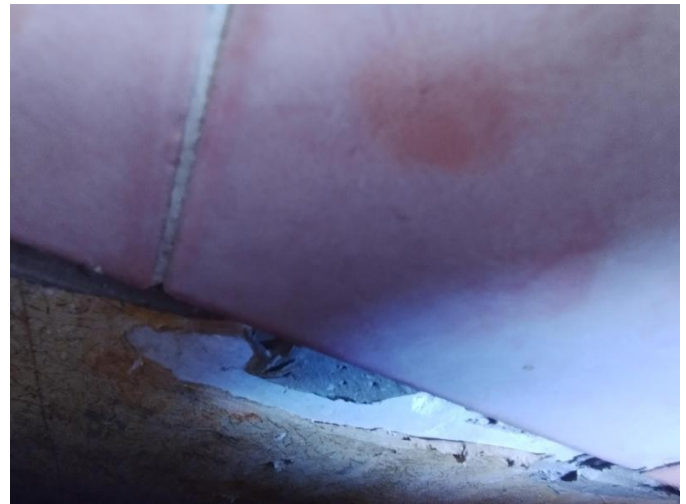
| Opmerking | Lijm is afgeschermd door de tegel maar deels vrij aan binnenlucht thv de beschadegingen. |

| Opmerking | <p>Volgens het inspectieprotocol is een monstername van tegellijm verplicht om dit te identificeren als niet-asbesthoudend.</p> <p>Er werd een staal genomen thv een bestaande beschadiging in de tegel.</p> <p>De vermelde oppervlaktes, diktes, gewichten en volumes betreffen een beredeneerde schatting. Er worden geen rechten verleend aan deze oppervlaktes/diktes/volumes.</p> |

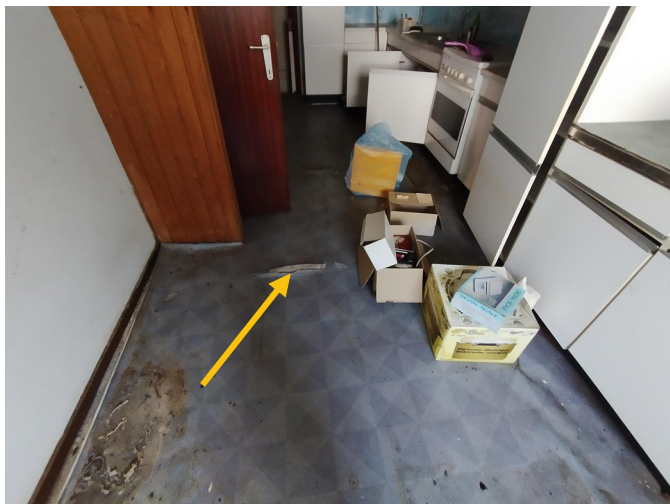
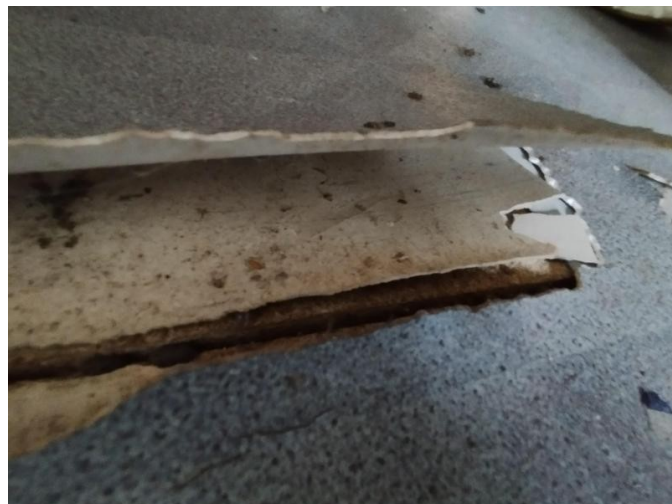
| Opmerking | <p>Bij controle vinyl vloerzeil werd thv de keuken colovinyl waargenomen. Het is niet gekend hoeveel m<sup>2</sup> er aanwezig zijn. Extra controle bij werken ook in andere lokalen is aangewezen. Er werd ook geen zwarte lijm waargenomen onder het bemonsterde deel van de colovinyl. Extra controle bij werken is aangewezen.</p> <p>De vermelde oppervlaktes en volumes betreffen een beredeneerde schatting. Er worden geen rechten verleend aan deze oppervlaktes/volumes. De dikte is een schatting die voorkomt uit de monsterplaatsen en is daarom niet altijd representatief</p> |

bevestiging gelijmd (wit of zwarte lijm) : HZ Erkend saneerder . Bij het lostrekken van de vinyl zal de onderlaag scheuren. Een kartonnen onderlaag is losgebonden. Lijmresten worden met een freesmachine verwijderd in een hermetische zone. Zie ook link Zie <https://ovam.vlaanderen.be/wie-mag-wat-verwijderen> <https://ovam.vlaanderen.be/voorzorgsmaatregelen-bij-asbestverwijdering> <https://ovam.vlaanderen.be/asbestafval-afvoeren> Zie ook wetgevend kader (website van de OVAM en CODEX boek VI titel 3). [http://werk.belgie.be/sites/default/files/content/documents/Welzijn op het werk/Regelgeving/Codex boek VI titel 3 Asbest.pdf](http://werk.belgie.be/sites/default/files/content/documents/Welzijn%20op%20het%20werk/Regelgeving/Codex%20boek%20VI%20titel%203%20Asbest.pdf) methodiek verwijderingsmethodes worden achteraan in het attest verder toegelicht

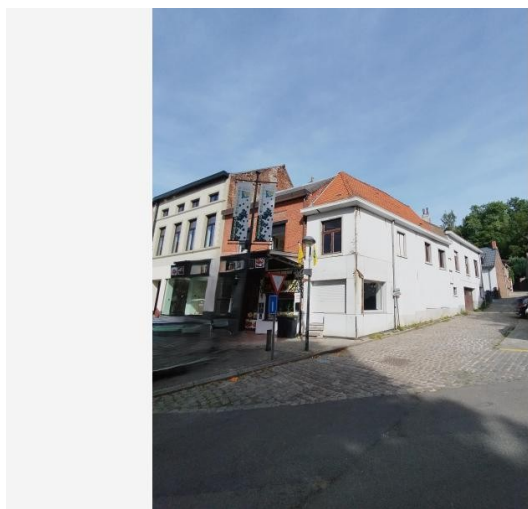
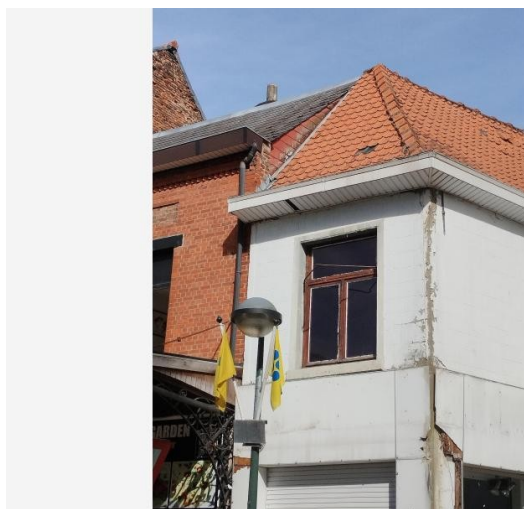
### Fiche 20: Dakbedekking niet verdacht.

| Beschrijving | Notitie | Terug te vinden op plannen |
|---|---|---|
| Fiche 20: Dakbedekking niet verdacht. | De dakbedekking wordt gecontroleerd. deze bestaat uit dakpannen en bevat geen asbest verdachte materialen. | Plan 1.13: Woning/handel plan |
