# Asbestinventarisatetest

Schaluinstraat 91, 3128 Tremelo

Attestnummer : 20260707-000221.000

**Niet-asbestveilig**

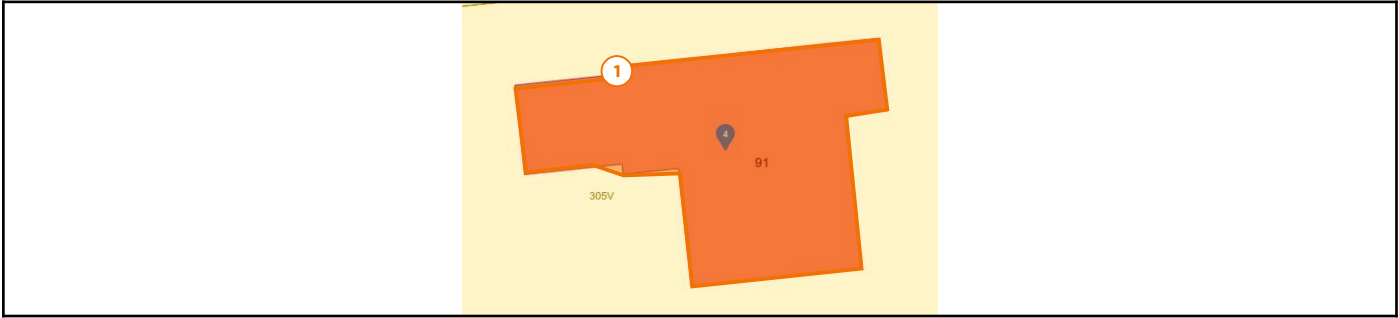
# Plan 1.2: PG1

| Beschrijving | Type | Actie |
|---|---|---|
| 1. dak bestaande uit leien. | Asbestmateriaal | Verwijderen |

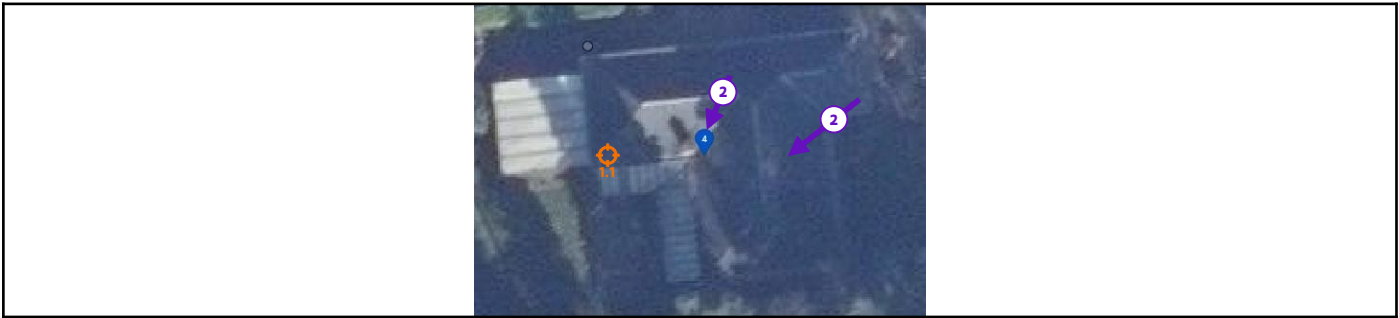
# Plan 1.3: PG2

| Beschrijving | Type | Actie |
|---|---|---|
| 1. dak bestaande uit leien. | Asbestmateriaal | Verwijderen |
| 2. Schouw kkans op aanwezigheid asbest | Beperking | - |

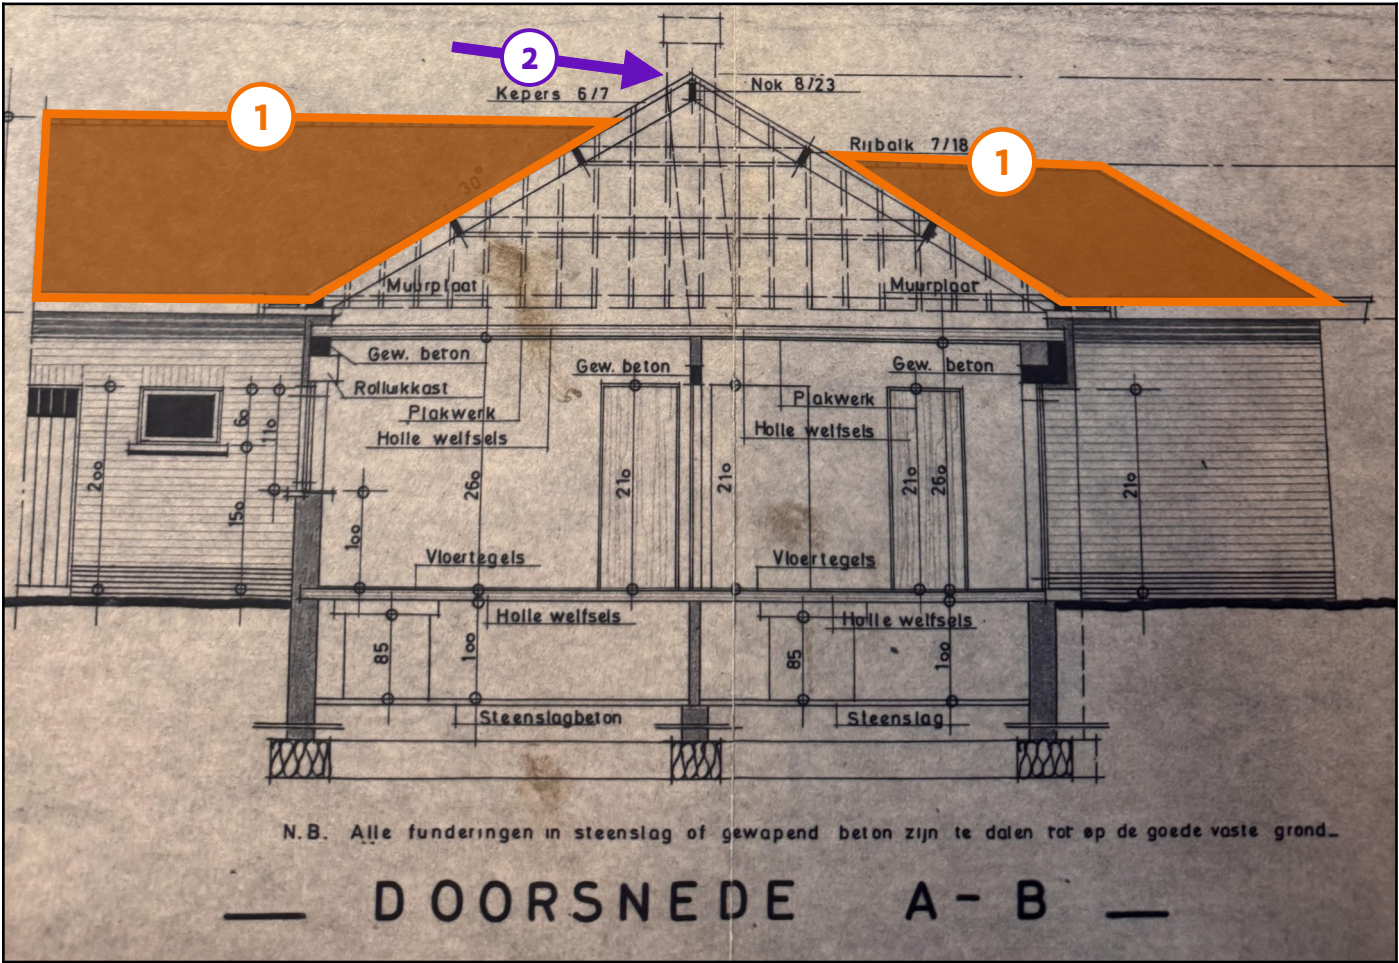
# Plan 1.6: DOORSNEE

| Beschrijving | Type | Actie |
|---|---|---|
| 1. dak bestaande uit leien. | Asbestmateriaal | Verwijderen |
| 2. Schouw kkan op aanwezigheid asbest | Beperking | - |

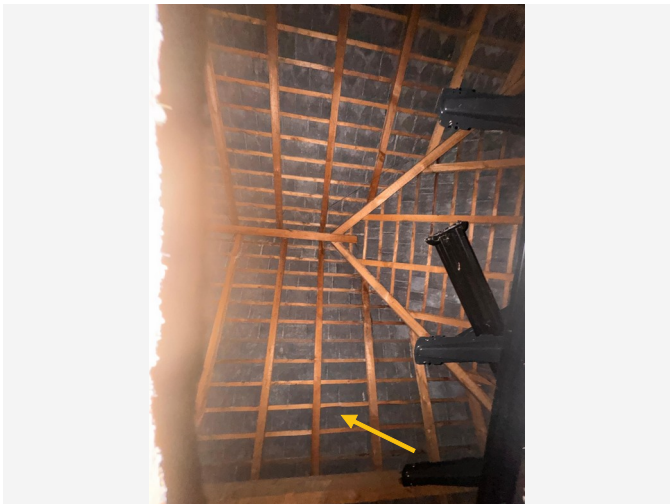
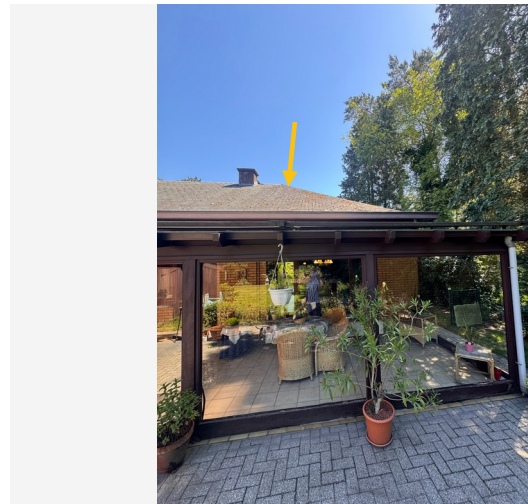
Het asbestmateriaal valt onder de mijlpaal van 2034.

| Eindbeoordeling materiaalarisico | Laag materiaalarisico en/of verlaagde kans op vezelvrijgave |

| Toestand van het materiaal | Licht beschadigd, licht verweerd. Intacte calciumsilicaatplaat of materiaal met categorie 3-gebondenheid |

| Beschrijving | dak bestaande uit leien. |
| Asbestmateriaal | Dak- en gevelbekleding - Golfplaat |
| Opmerking | <p>De hoeveelheid is een schatting en kan afwijken van de werkelijke toestand.</p> <p>Asbest aanwezig CHRYSOTIEL: 10% - 15%.</p> |

- Verwijder dit asbestmateriaal zo snel mogelijk. Volg de toestand goed op.
- Hemelwater dat afspoelt van asbestcement daken of gevels kan asbestdeeltjes bevatten. Gebruik het enkel voor gesloten circuits (bv. spoelen toiletten). Reinig na het vervangen van het dak of de gevel de dakgoten en regenwaterput of -ton om asbesthoudend sediment of slib te verwijderen

- Eenvoudige handelingen: mag via doe-het-zelf of door werknemer(s) met opleidingsattest eenvoudige handelingen  
Deze toepassing kan door een aannemer die over een opleidingsattest eenvoudige handelingen beschikt of door een particulier (doe-het-zelf), verwijderd worden indien er geen verhoogd risico op vrijgave van asbestvezels (max. concentratie 0,01 vezels/cm<sup>3</sup> - CODEX Art. VI.3-54) ontstaat en de toepassing voorafgaand wordt gefixeerd/bevochtigd; de individuele elementen zonder machinale werktuigen en zonder breken of gooien een voor een losgemaakt worden; en ten slotte in gesloten verpakking weggevoerd worden naar een erkend afvalpunt (recyclagepark).

In de zone mogen geen derden en/of minderjarigen aanwezig zijn en moet elke betrokken persoon steeds gepaste persoonlijke beschermingsmiddelen (P3-gelaatsmasker + handschoenen) dragen.

Deze toepassing kan enkel door een erkende asbestverwijderaar verwijderd worden omdat er hier automatisch een verhoogd risico op vrijgave van asbestvezels (max. concentratie 0,01 vezels/cm<sup>3</sup> - CODEX - Art. VI.3-54) ontstaat. (Bron: VLAREM II: 6.4.0.1 par1, par2 en par3). Een erkend asbestverwijderaar moet ingeschakeld worden voor deze toepassingen die niet (kunnen) worden verwijderd door de couveuzemethode, door hermetische zone of door de materialen beschreven in Vlare II, art. 6.4.0.1 par2. (Bron: Leidraad bij het Inspectieprotocol)

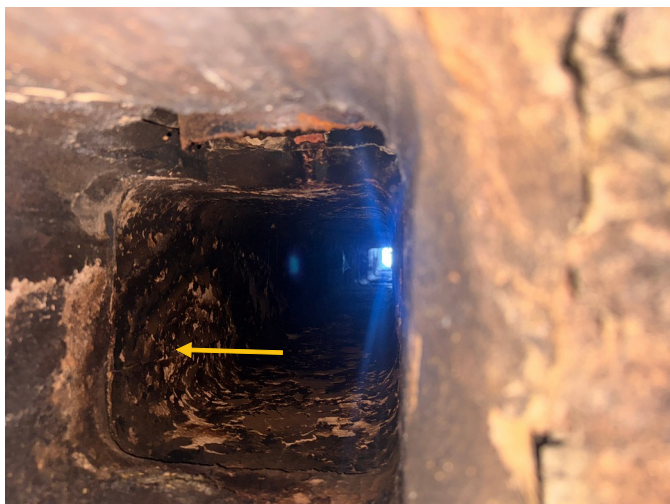
**Reden:** Er is geen volledige risicobeoordeling mogelijk

**Uitleg van de asbestdeskundige:** Er is een kleine kans dat de potten asbest kunnen bevatten.

| (Asbest)materiaal | Rookgaskanaal |
| Karakterisatie | Asbest (verdacht) |

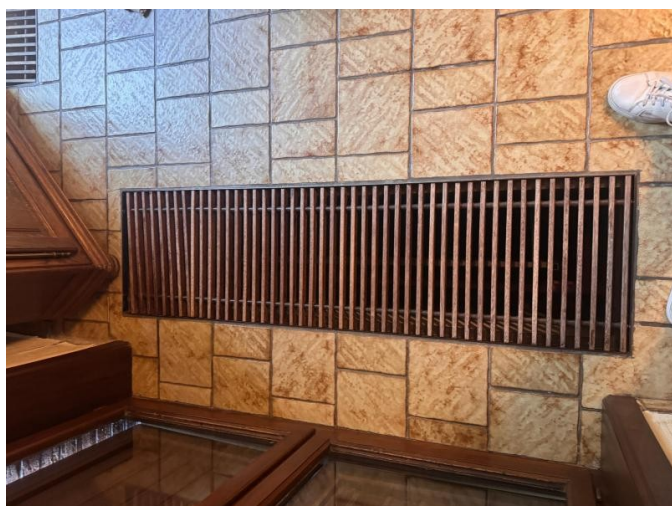
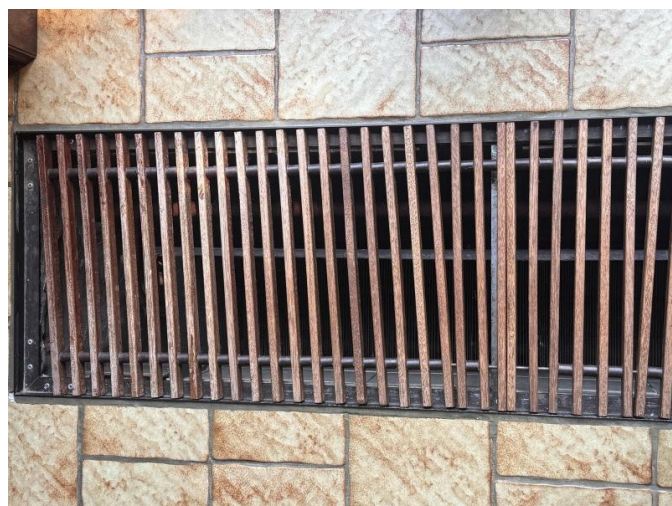
De verwarmingselementen in de vloer kunnen asbesthoudende platen bevatten tegen brand.

De kans is echter klein.

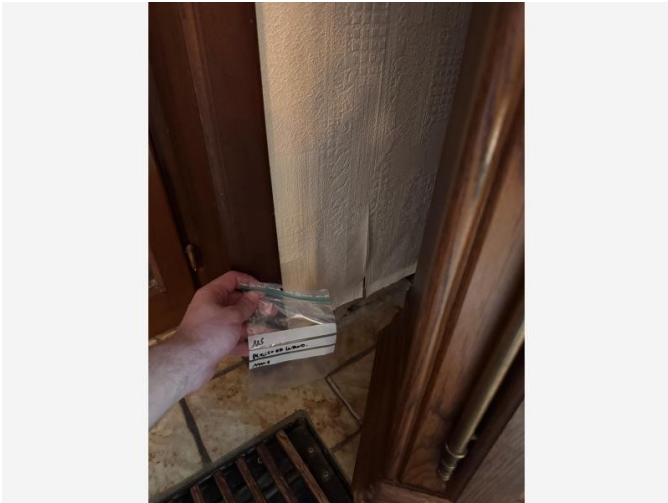
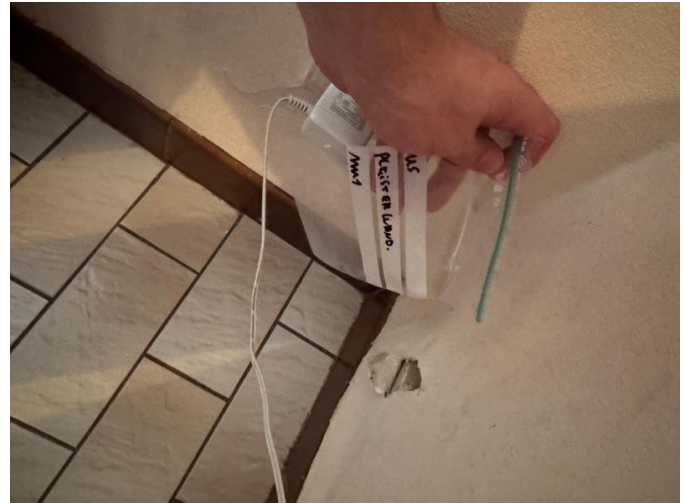
## Fiche 4: Pleisterwerk wanden

Geen asbest

| # | Type | Referentie | Resultaat |
|---|---|---|---|
| 4.1 | Mengmonster | 1.21681 | Geen asbest |

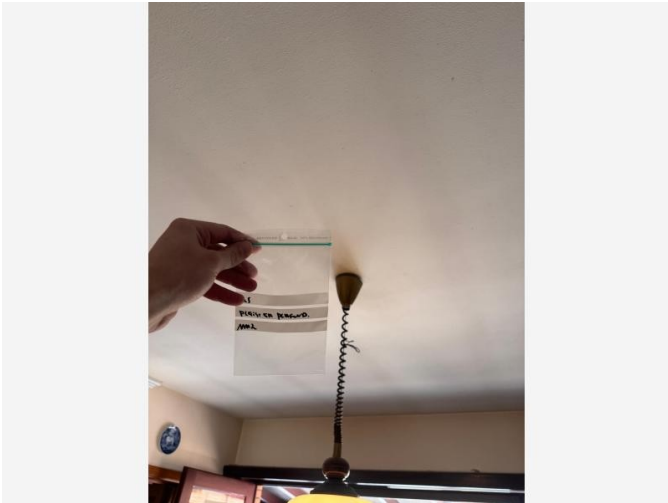
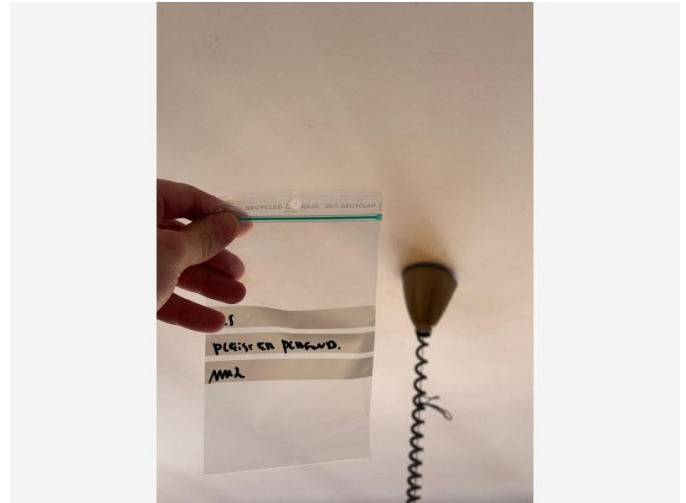
## Fiche 5: Pleisterwerk plafonds

Geen asbest

| # | Type | Referentie | Resultaat |
|---|---|---|---|
| 5.1 | Mengmonster | 1.21682 | Geen asbest |

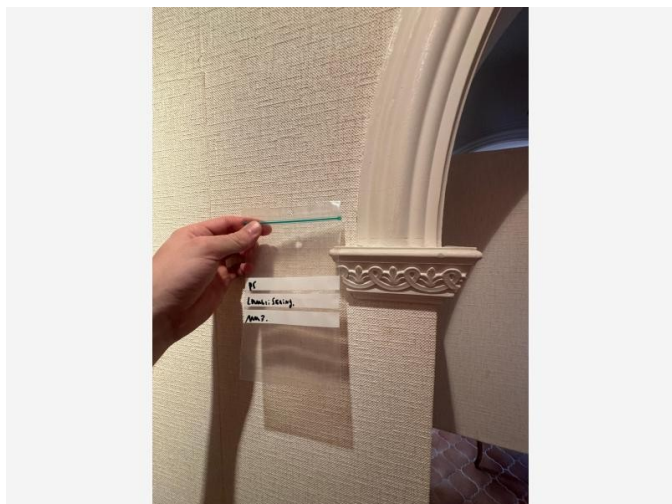
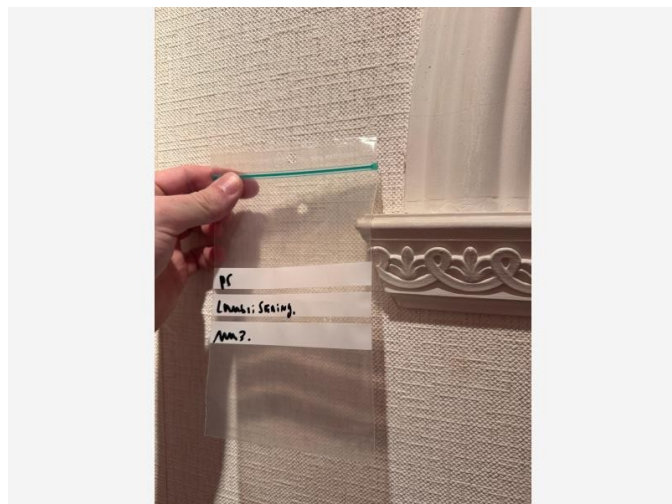
## Fiche 6: Lambrisering.

Geen asbest

| # | Type | Referentie | Resultaat |
|---|---|---|---|
| 6.1 | Puntmonster | 1.21683 | Geen asbest |

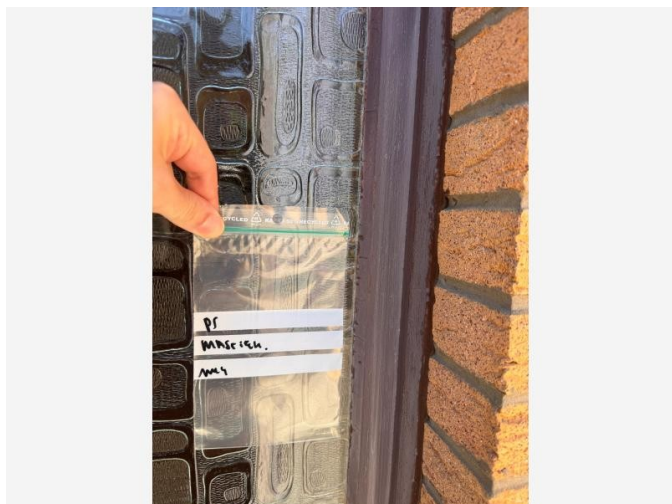
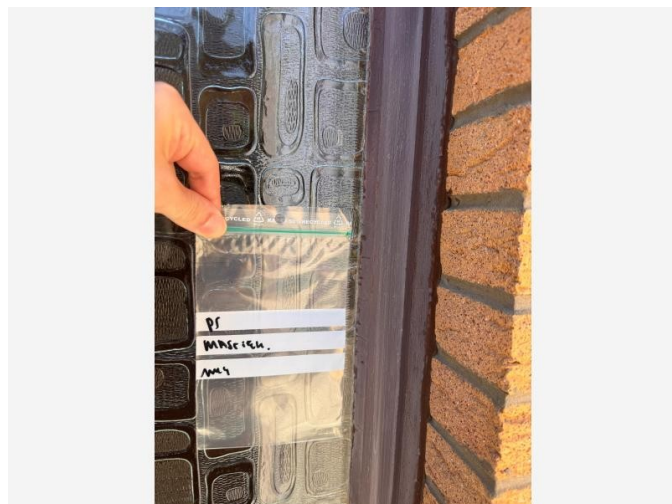
Geen asbest

| # | Type | Referentie | Resultaat |
|---|---|---|---|
| 7.1 | Puntmonster | 1.21684 | Geen asbest |

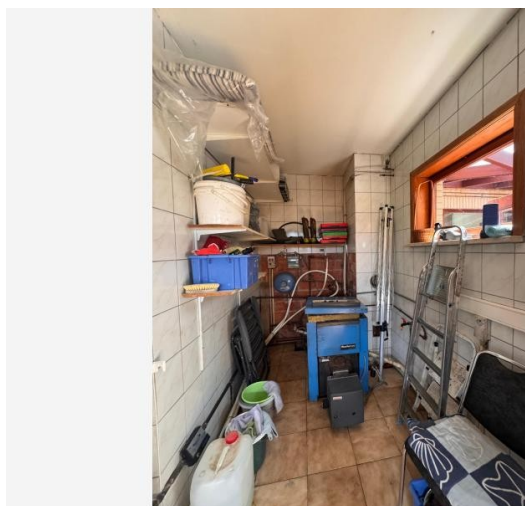
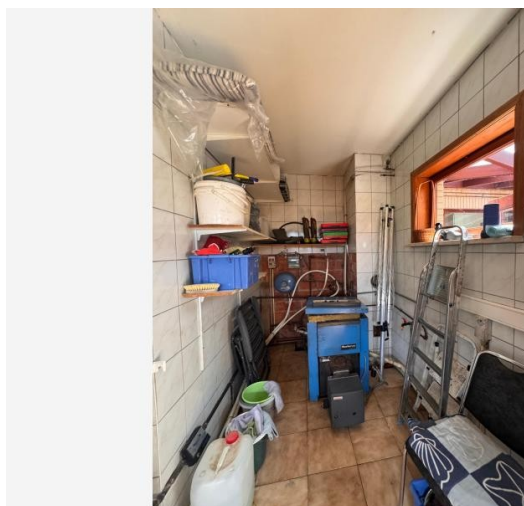
### Fiche 8: Materialen aan de stookketel (dichtingen, isolerend materiaal,)

| Beschrijving | Notitie | Terug te vinden op plannen |
|---|---|---|
| Fiche 8: Materialen aan de stookketel (dichtingen, isolerend materiaal,) | Op het eerste zicht zijn er geen verdachte materialen aangetroffen.<br><br>Echter kan aan de binnekant wel verdacht materiaal aanwezig zijn. | - |
