# Asbestinventarisatetest

Pijlstraat 11, 2960 Brecht

Attestnummer : 20260713-000427.002

Uitgegeven op : 13.07.2026

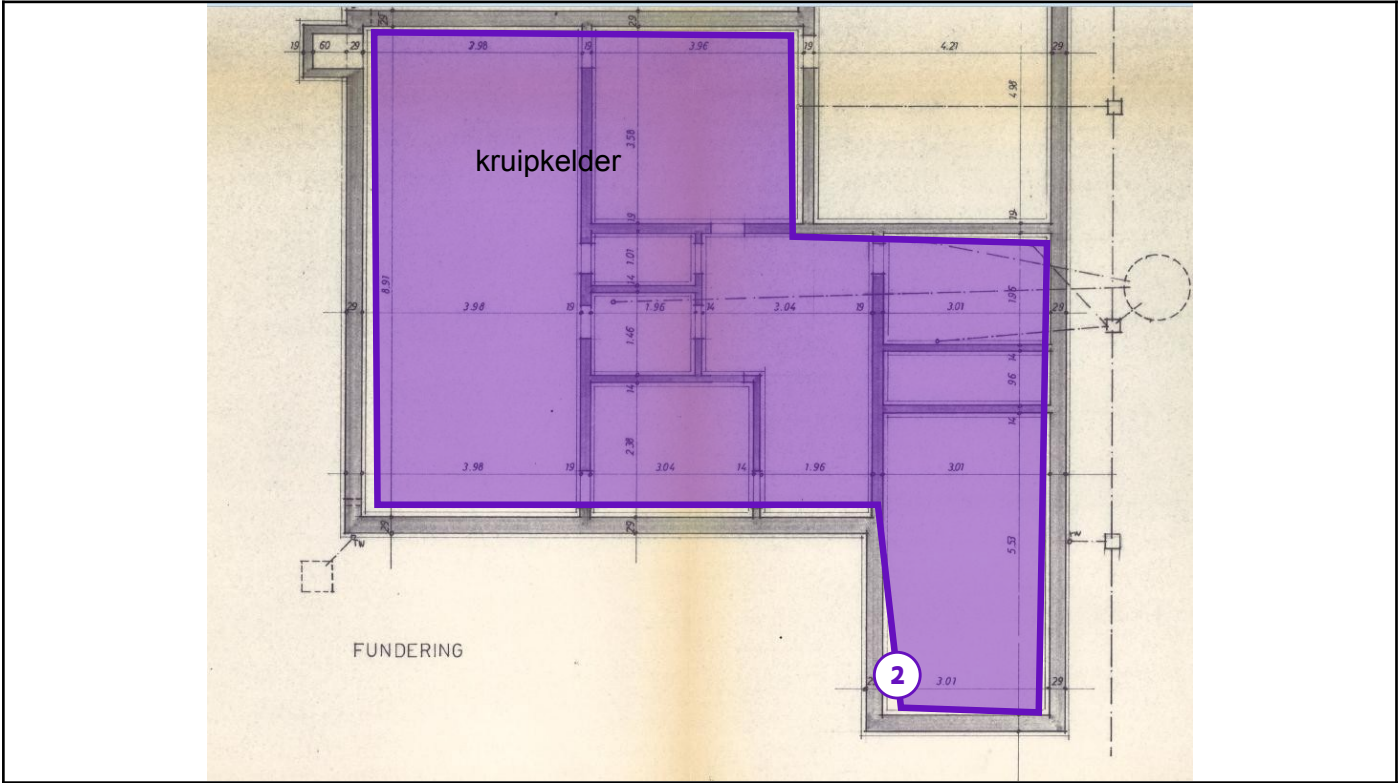
# Plan 1.1: Hoofdgebouw plan kruipkelder

| Beschrijving | Type | Actie |
|---|---|---|
| 2. kruipkelder | Beperking | - |

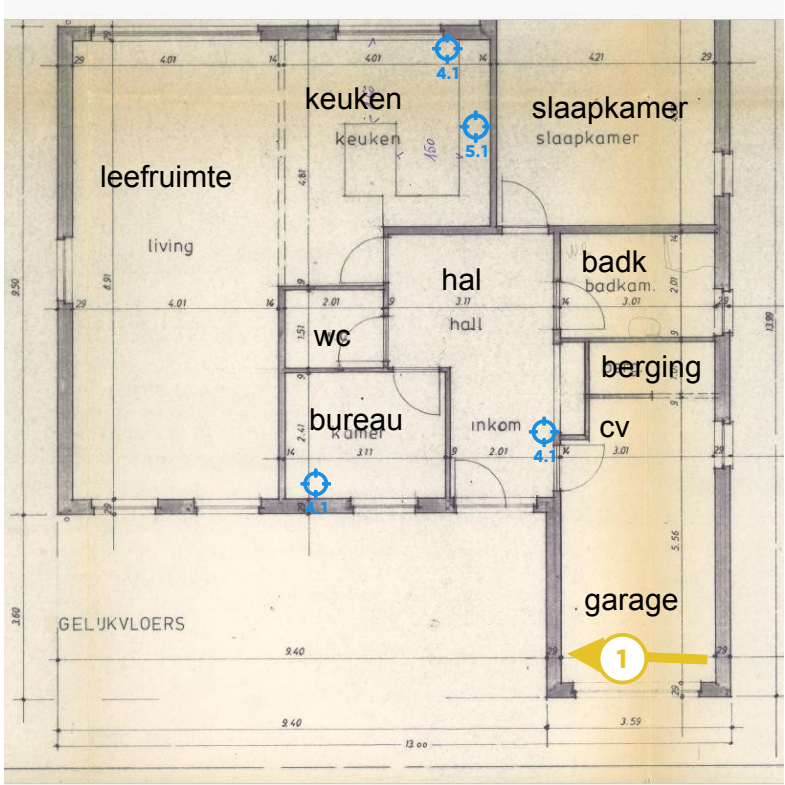
# Plan 1.2: Hoofdgebouw plan +0

| Beschrijving | Type | Actie |
|---|---|---|
| 1. elektrische meters | Asbestmateriaal | Zorgvuldig beheren |
| 4. Pleisterwerk | Geen asbest | - |
| 5. anti-dreunlapje lavabo keuken | Geen asbest | - |

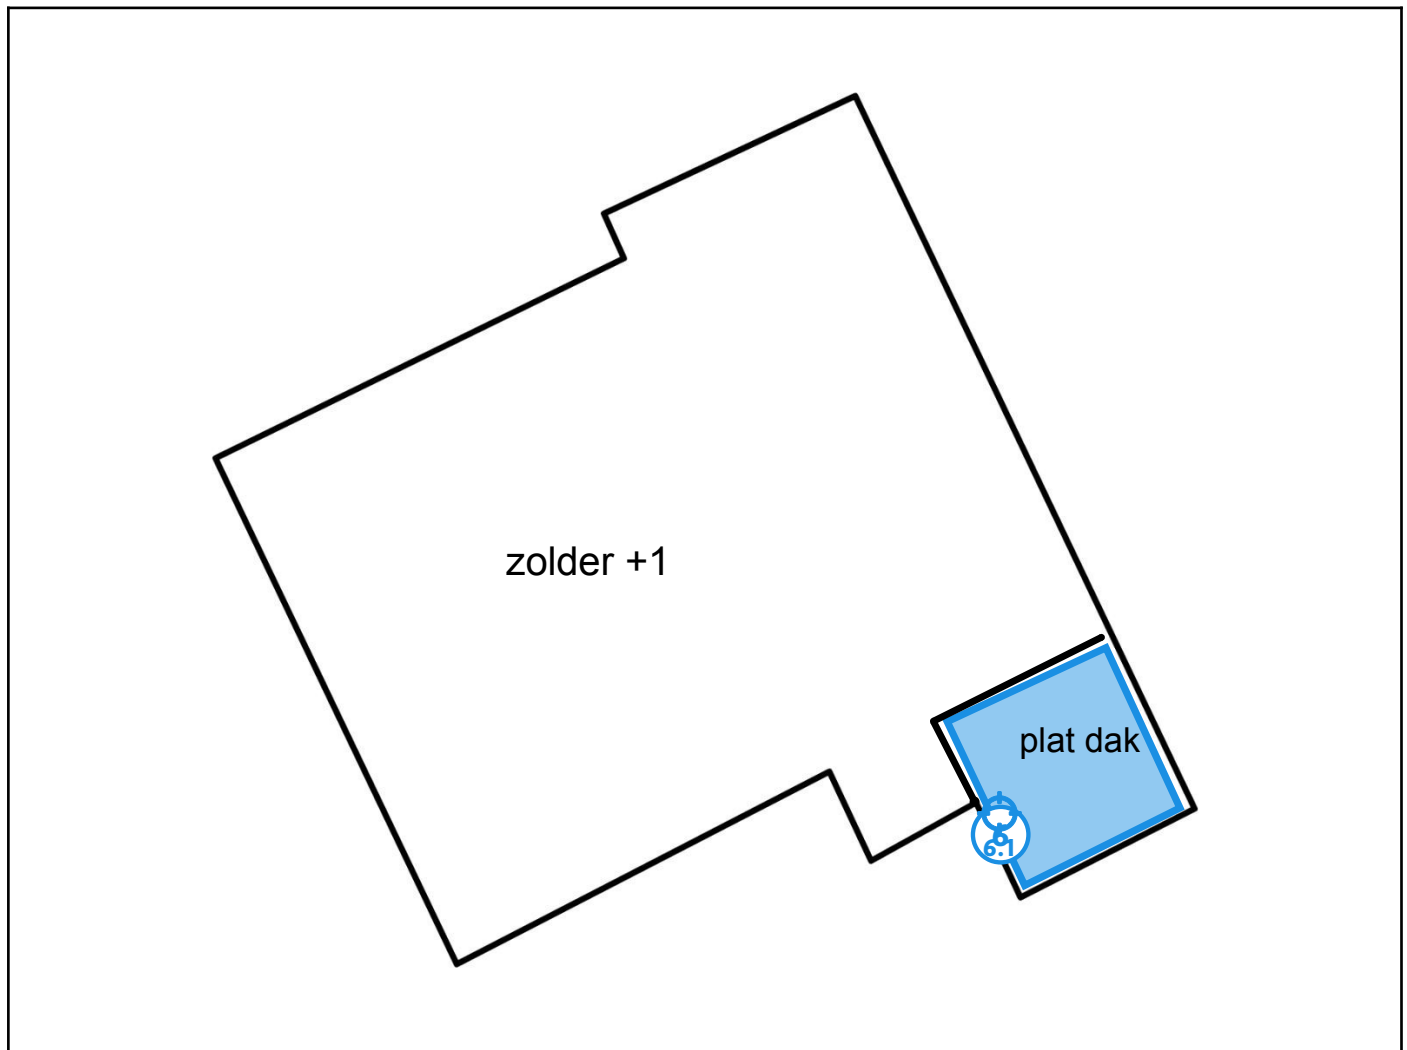
## Plan 1.3: Hoofdgebouw plan zolder +1

| Beschrijving | Type | Actie |
|---|---|---|
| 6. Roofing plat dak | Geen asbest | - |

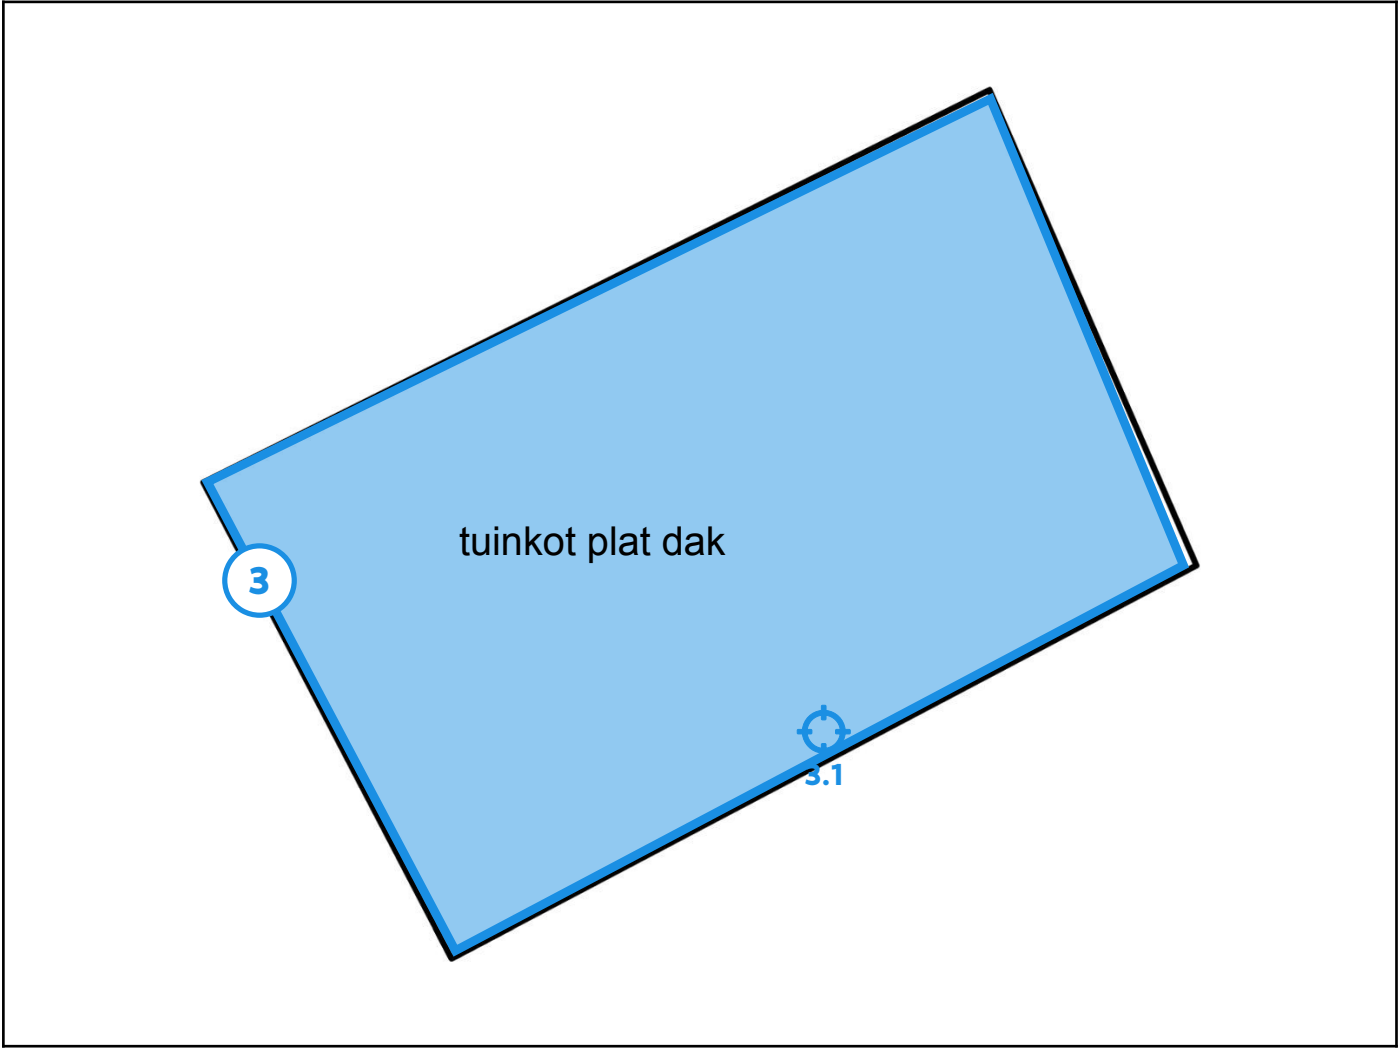
## Plan 2.2: Tuinkot dak plan

| Beschrijving | Type | Actie |
|---|---|---|
| 3. Roofing tuinkot | Geen asbest | - |

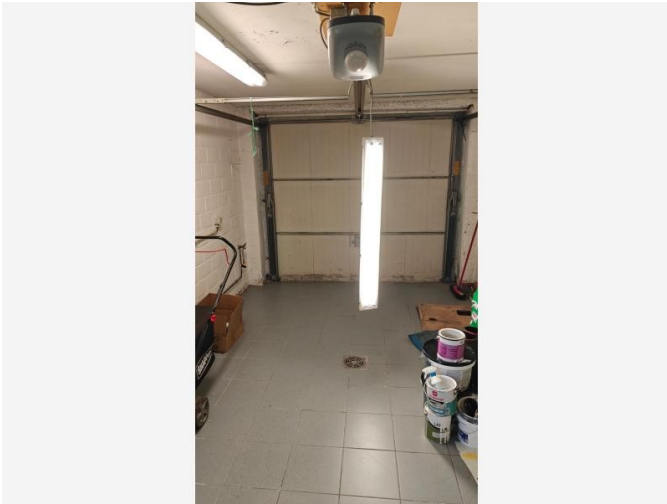
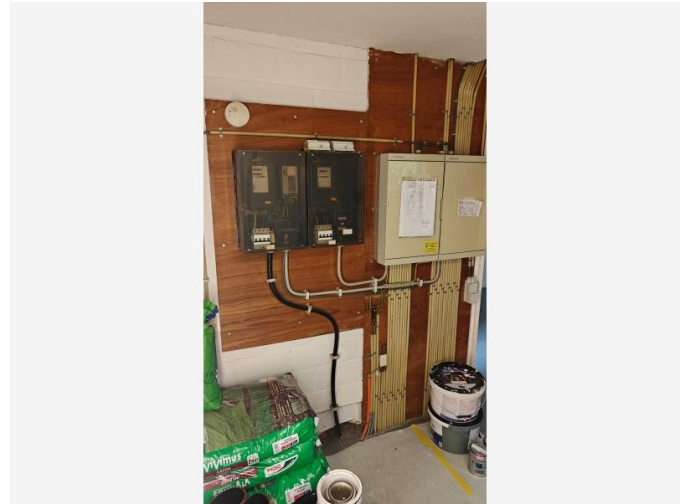
Het asbestmateriaal valt onder de mijlpaal van 2040.

| Eindbeoordeling materiaalrisico | Zeer laag materiaalrisico en/of zeer lage kans op vezelvrijgave |

| Asbestsoort (vezeltype) | Crocidoliet aanwezig |
| Asbestconcentratie | Laag (< 50%) |
| Toestand van het materiaal | Licht beschadigd, licht verweerd. Intacte calciumsilicaatplaat of materiaal met categorie 3-gebondenheid |

| Asbestmateriaal | Plaat, paneel, tablet - Type Bakeliet |
| Opmerking | <p>Elektrische meters betreft bakeliet in situeren zich in de woning vandaar de opname op het attest.</p> <p>Deze zijn eigendom van het nutsbedrijf en worden vervangen bij het plaatsen van een digitale meter.</p> |

- Zorg voor een veilig beheer. Vermijd het beschadigen van het asbestmateriaal. Controleer de toestand jaarlijks op wijzigingen.

- Eenvoudige handelingen: mag via doe-het-zelf of door werknemer(s) met opleidingsattest eenvoudige handelingen  
Deze zal worden verwijderd door een werknemer van het nutsbedrijf bij het toekomstig vervangen door een digitale meter.

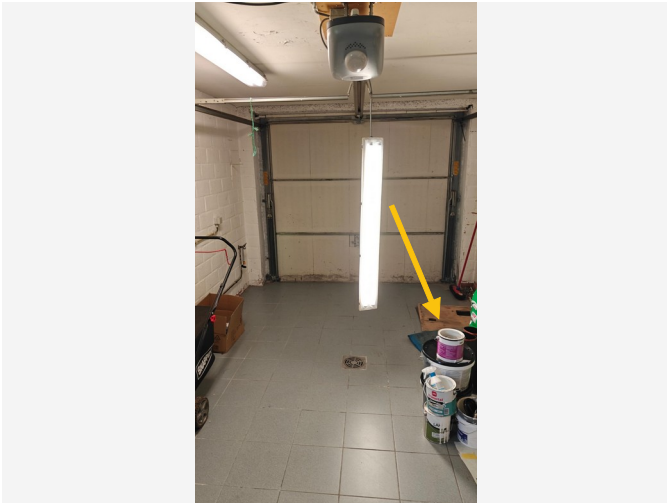
**Reden:** Het onderzoek kan niet uitgevoerd worden binnen de bepalingen van de Welzijnswet

**Uitleg van de asbestdeskundige:** Hoogte in kruipkelder <1,5m

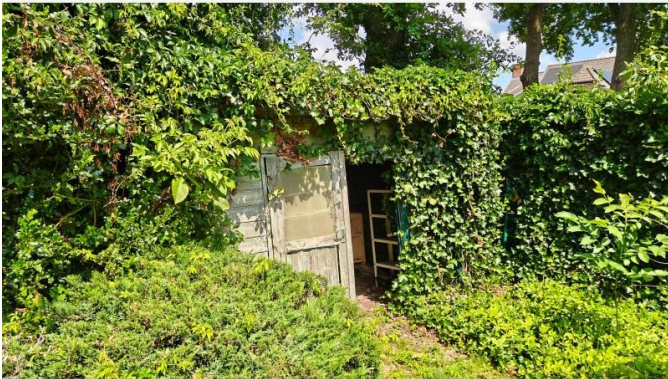
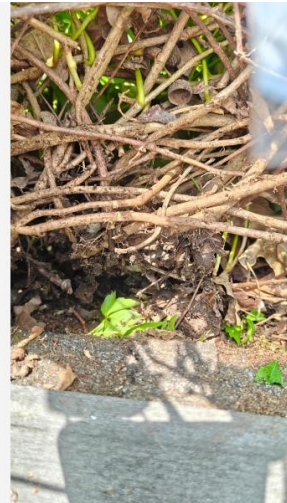
## Fiche 3: Roofing tuinkot

Geen asbest

| # | Type | Referentie | Resultaat |
|---|---|---|---|
| 3.1 | Puntmonster | 4.65719 | Geen asbest |

| Opmerking | Roofing plat dak tuinkot |

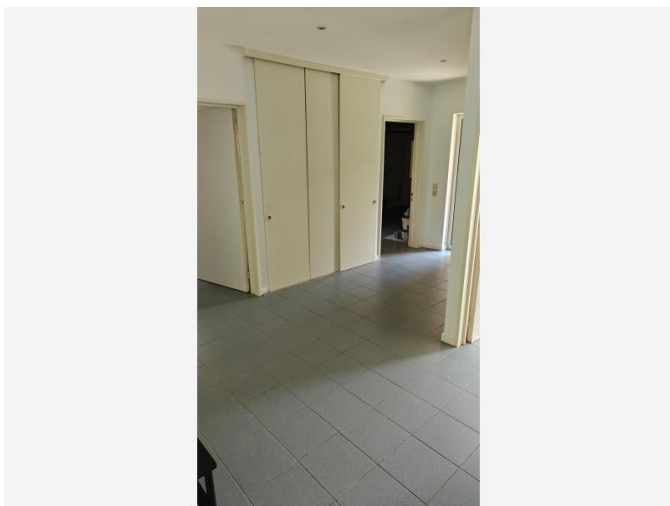
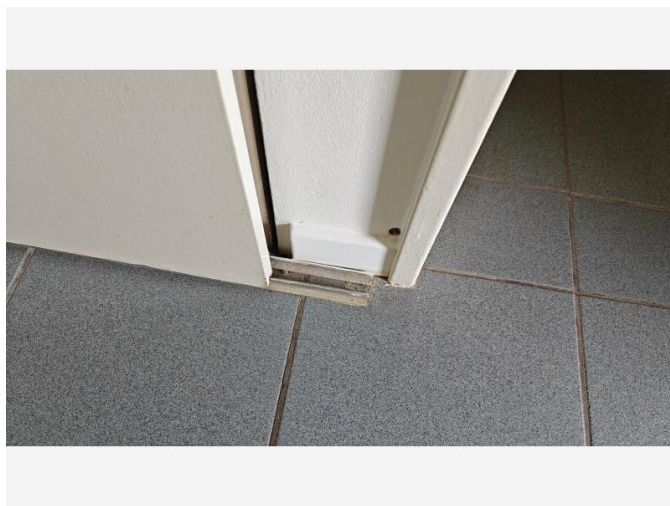
## Fiche 4: Pleisterwerk

Geen asbest

| # | Type | Referentie | Resultaat |
|---|---|---|---|
| 4.1 | Mengmonster | 4.65717 | Geen asbest |

| Opmerking | <p>Betreft al het waarneembaar pleisterwerk muren binnen de geïnspecteerde zone.</p> <p>Betreft alle wanden muv. garage en tegelwerk badkamer/toilet.</p> <p>De hoeveelheid is een ruwe schatting op basis van opmeting en mag niet gebruikt worden voor een meetstaat.</p> <p>Plafonds betreft gyproc/hout of gelijkaardig, geen pleister.</p> |

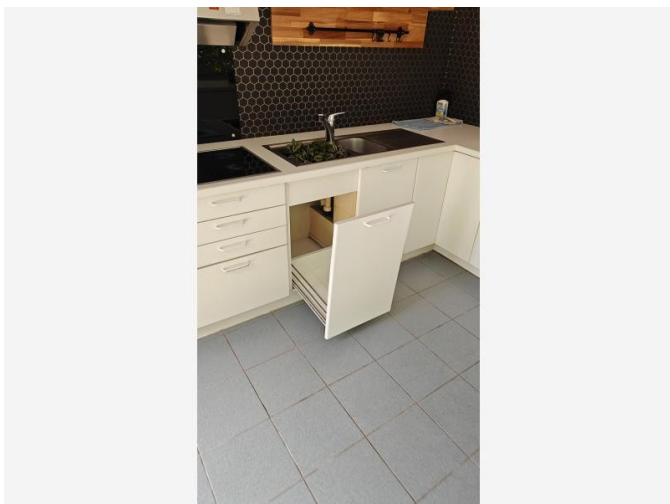
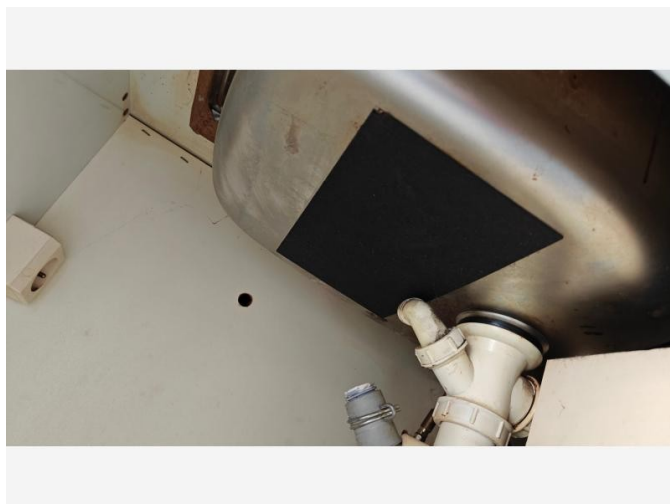
## Fiche 5: anti-dreunlapje lavabo keuken

Geen asbest

| # | Type | Referentie | Resultaat |
|---|---|---|---|
| 5.1 | Puntmonster | 4.65718 | Geen asbest |

| Opmerking | Anti-dreunlapje onderzijde lavabo keuken |

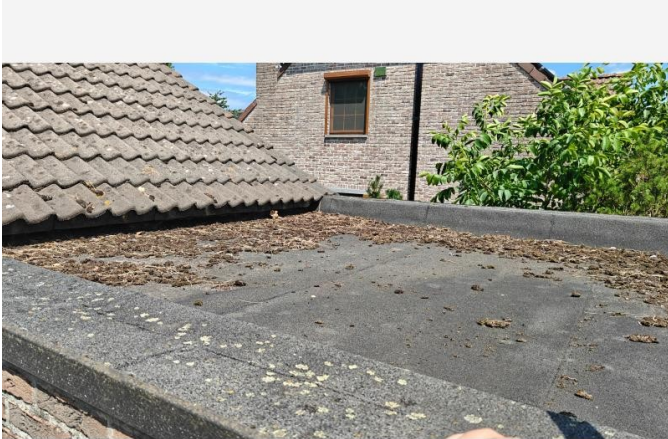
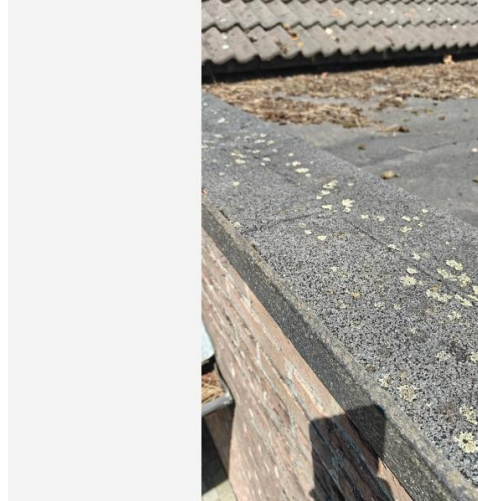
## Fiche 6: Roofing plat dak

Geen asbest

| # | Type | Referentie | Resultaat |
|---|---|---|---|
| 6.1 | Puntmonster | 4.65720 | Geen asbest |

| Opmerking | Deze controle betreft de toplaag, bij toekomstige renovaties eventuele aanwezige oudere onderlagen nog te controleren op asbest. |

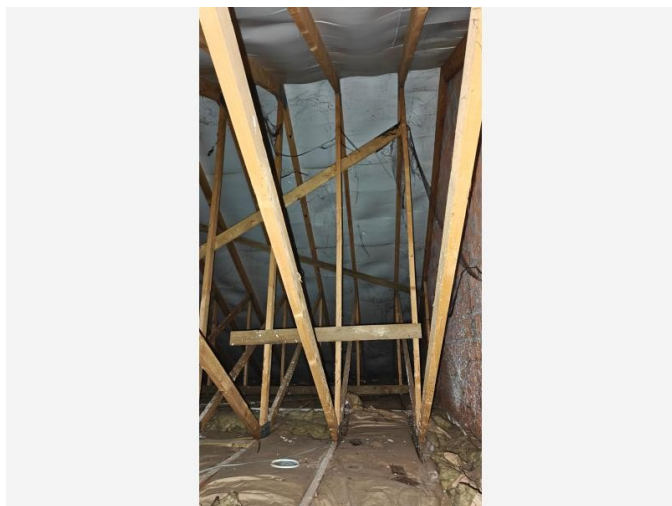
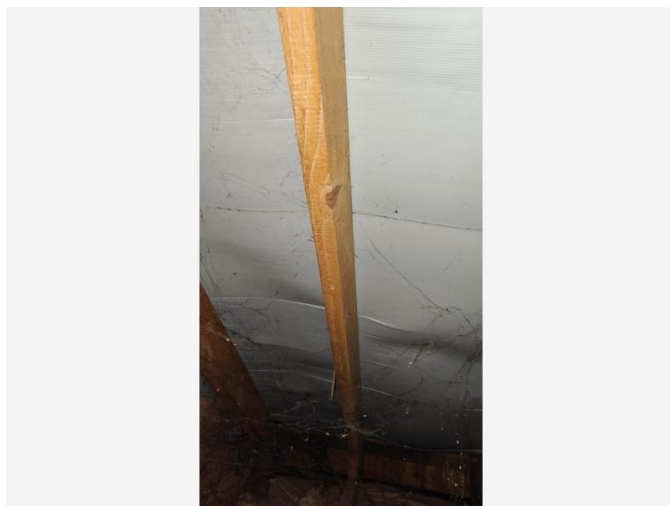
### Fiche 7: onderdak hellende daken

| Beschrijving | Notitie | Terug te vinden op plannen |
|---|---|---|
| Fiche 7: onderdak hellende daken | Onderdak betreft PVC-beplating, niet asbestverdacht | - |

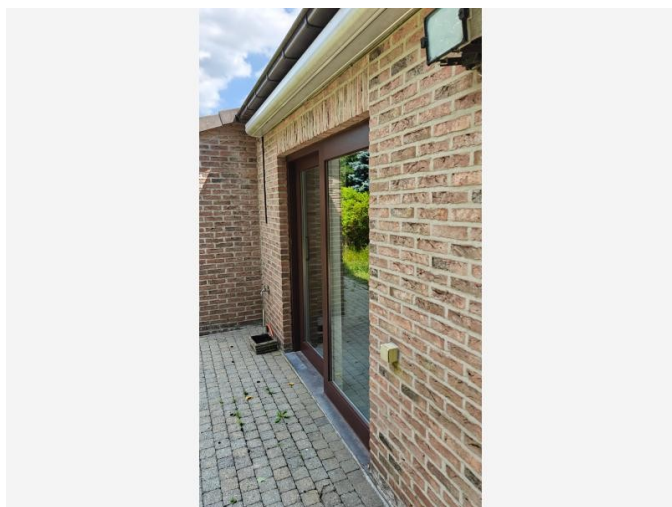
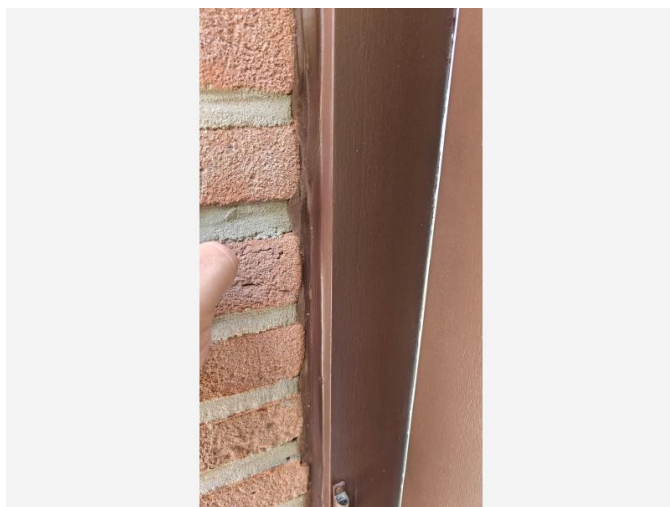
### Fiche 8: kitting ramen

| Beschrijving | Notitie | Terug te vinden op plannen |
|---|---|---|
| Fiche 8: kitting ramen | Kitting alle ramen betreft siliconen of gelijkaardig, niet asbestverdacht | - |
