# Asbestinventarisatetest

Koeivijverstraat 71, 1700 Dilbeek

Attestnummer : 20260714-000110.000

Uitgegeven op : 14.07.2026

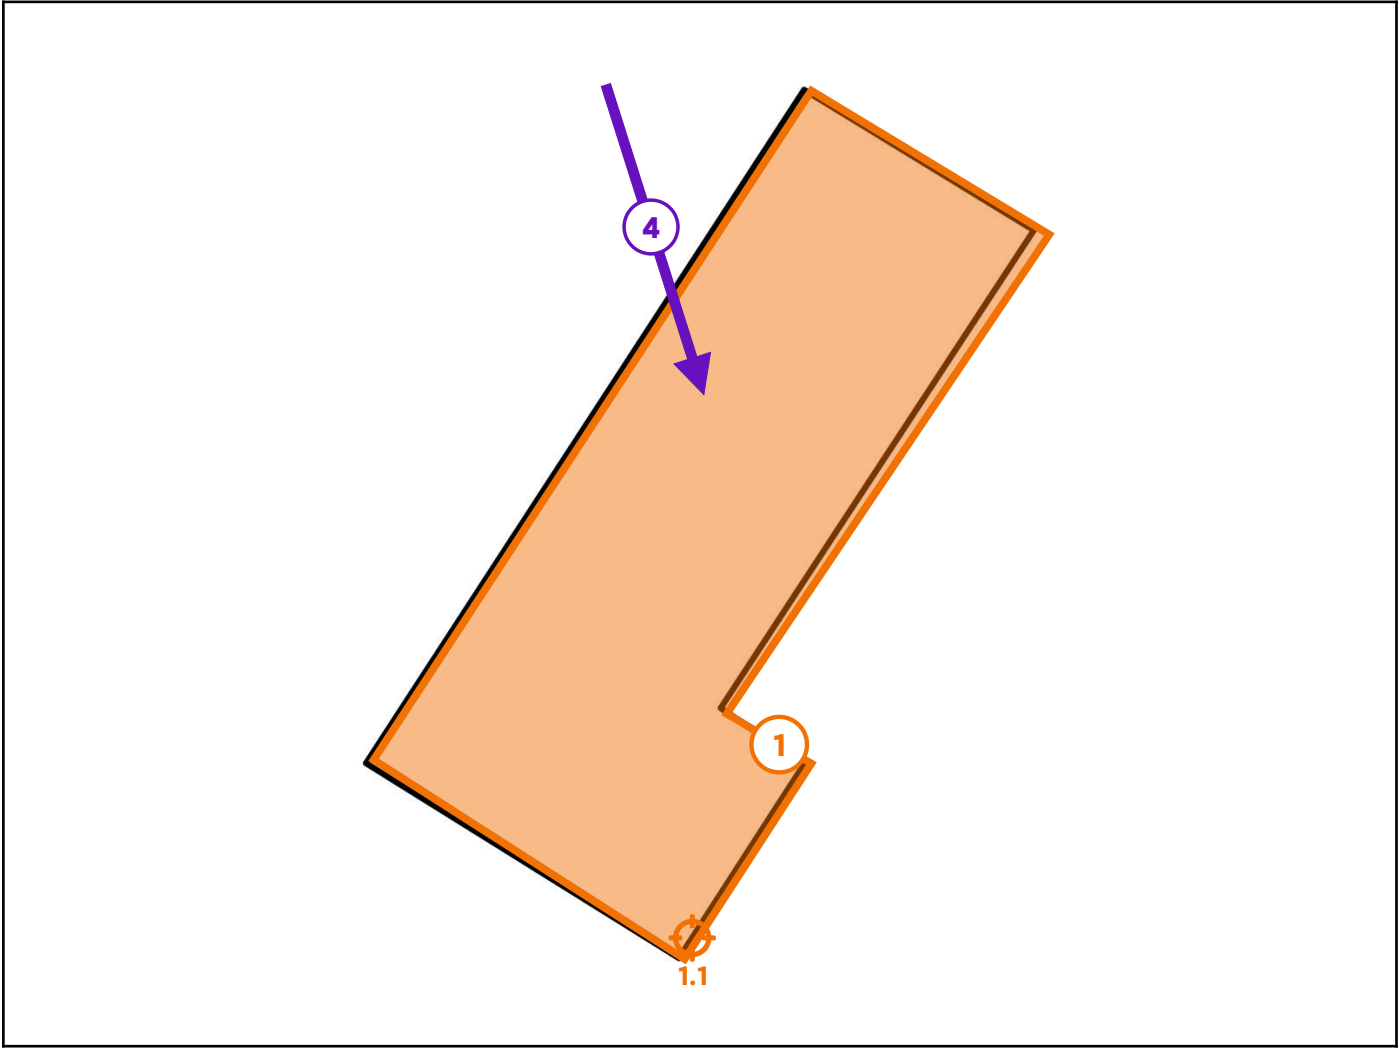
# Plan 1.1: Hoofdgebouw plan

| Beschrijving | Type | Actie |
|---|---|---|
| 1. Dak bestaande uit leien | Asbestmateriaal | <a href="#">Verwijderen</a> |
| 4. Schouw | Beperking | - |

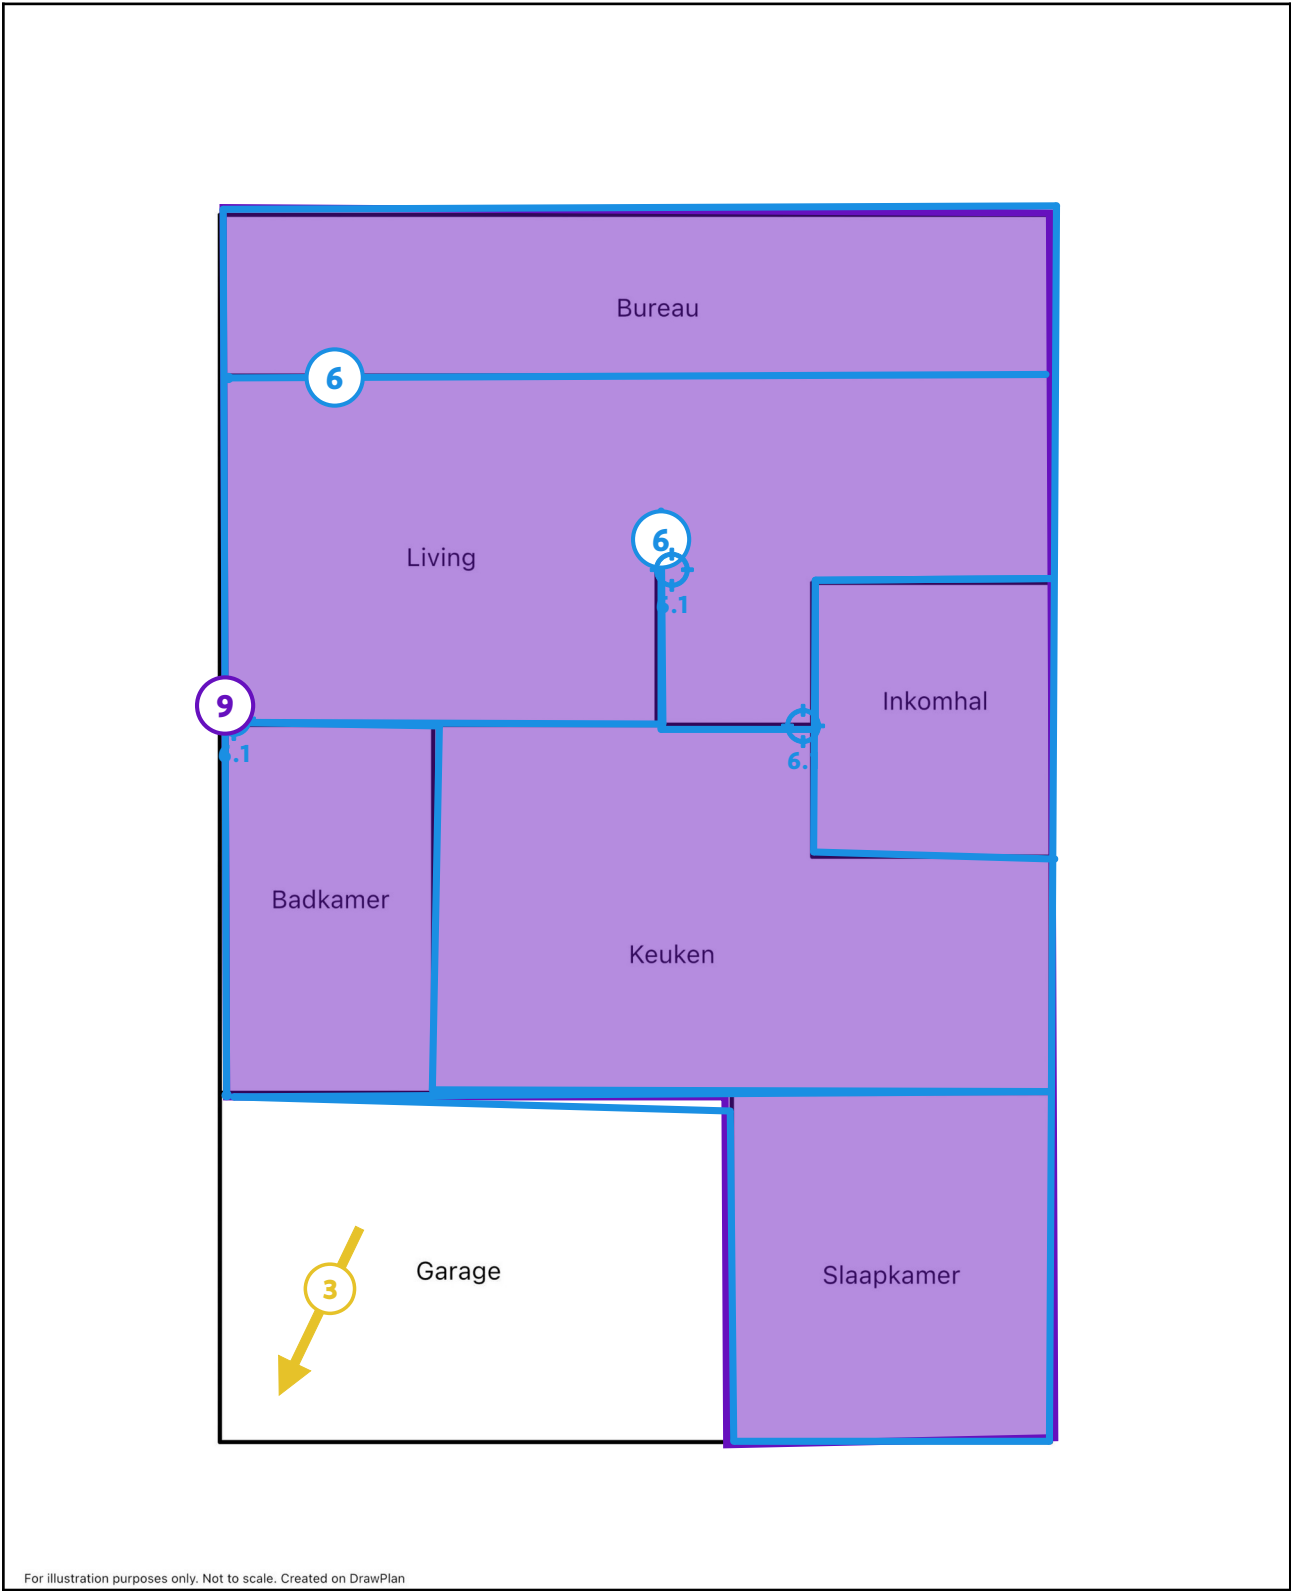
# Plan 1.2: Gelijkvloers

| 3. Bakeliet schakelkast | Asbestmateriaal | Zorgvuldig beheren |

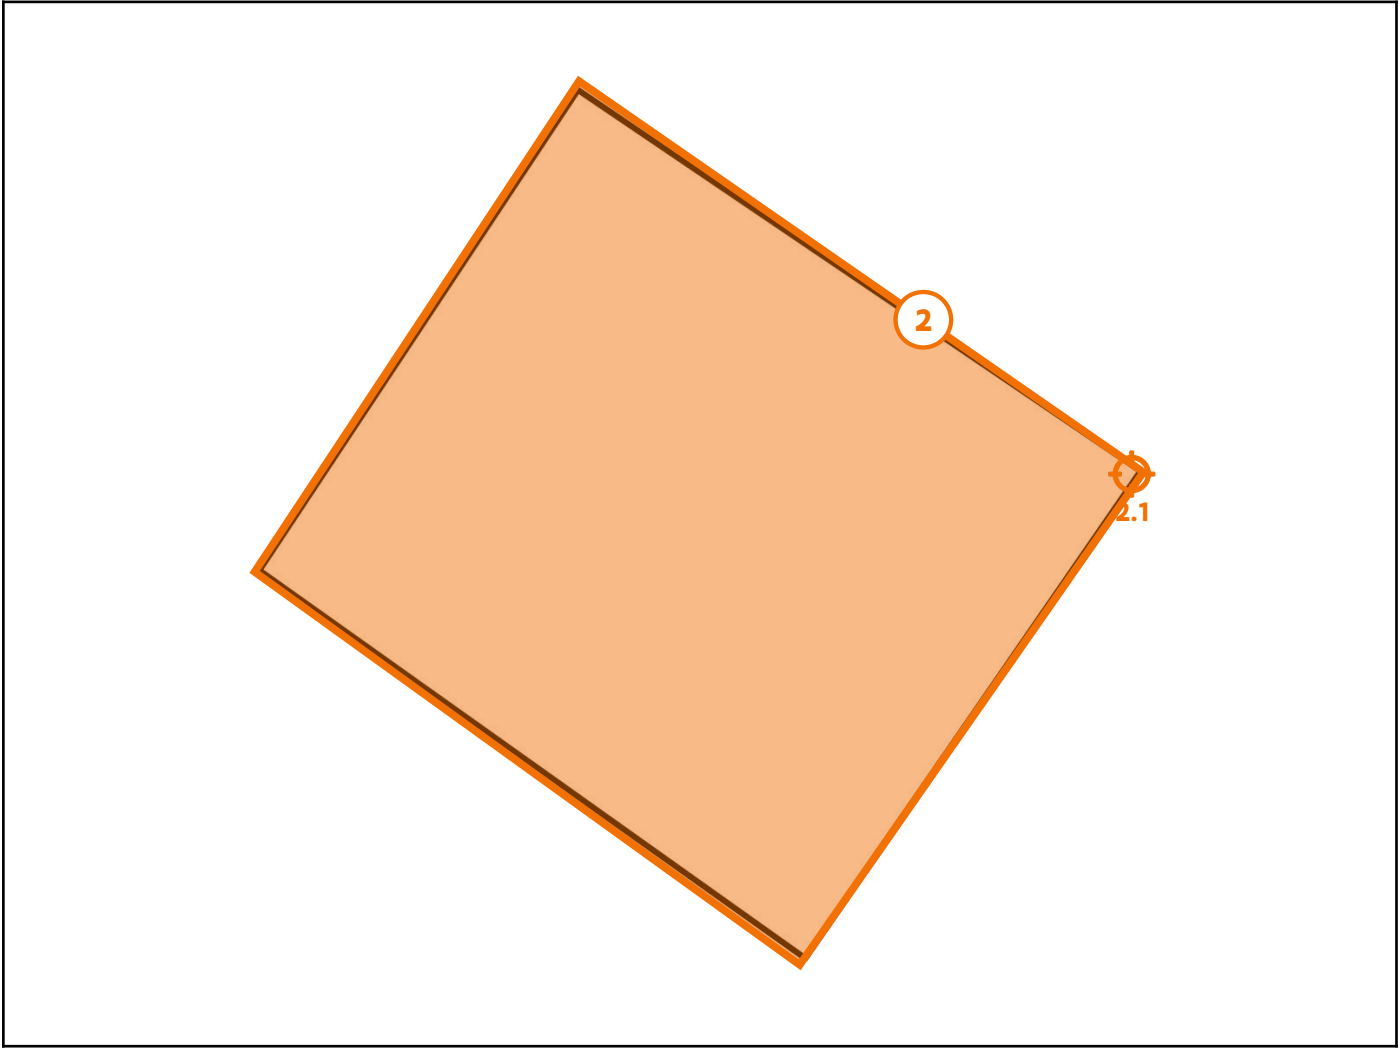
# Plan 2.1: Tuinhuis

| Beschrijving | Type | Actie |
|---|---|---|
| 2. Dak bestaande uit leien tuinhuis | Asbestmateriaal | Verwijderen |

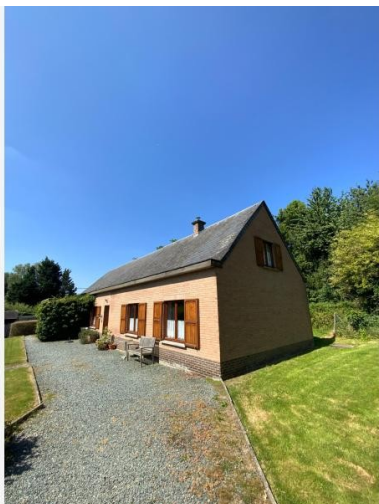
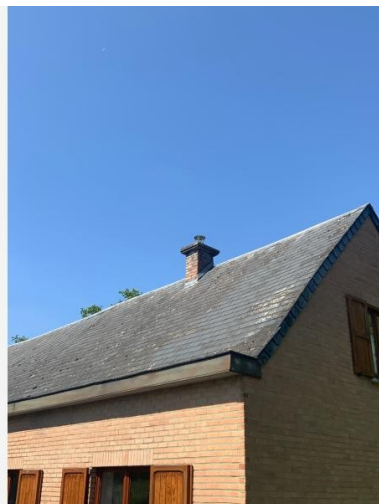
| Eindbeoordeling materiaalrisico | Laag materiaalrisico en/of verlaagde kans op vezelvrijgave |

| Gebondenheid | Categorie 1: hechtgebonden in oorsprong |
| Asbestsoort (vezeltype) | Alleen chrysotiel aanwezig |
| Asbestconcentratie | Laag (< 50%) |
| Afschermingsgraad van het gehele materiaal | Geheel of deels vrij aan de buitenlucht, maar geen contact met binnenlucht |
| Toestand van het materiaal | Licht beschadigd, licht verweerd. Intacte calciumsilicaatplaat of materiaal met categorie 3-gebondenheid |

| # | Type | Referentie | Resultaat |
|---|---|---|---|
| 1.1 | Puntmonster | 9726-lei-koe | Chrysotiel |

| Beschrijving | Dak bestaande uit leien |
| Asbestmateriaal | Dak- en gevelbekleding - Lei, shingle |
| Hoeveelheid (oppervlakte - aantal) | <ul style="list-style-type: none"><li>• 220,00 m<sup>2</sup> - 1 stuk</li></ul> |

Het asbestmateriaal valt onder de mijlpaal van 2034.

Verwijderen

- Verwijder dit asbestmateriaal zo snel mogelijk. Volg de toestand goed op.
- Hemelwater dat afspoelt van asbestcement daken of gevels kan asbestdeeltjes bevatten. Gebruik het enkel voor gesloten circuits (bv. spoelen toiletten). Reinig na het vervangen van het dak of de gevel de dakgoten en regenwaterput of -ton om asbesthoudend sediment of slib te verwijderen

- Eenvoudige handelingen: mag via doe-het-zelf of door werknemer(s) met opleidingsattest eenvoudige handelingen  
Deze toepassing kan door een aannemer die over een opleidingsattest eenvoudige handelingen beschikt of door een particulier (doe-het-zelf), verwijderd worden indien er geen verhoogd risico op vrijgave van asbestvezels (max. concentratie 0,01 vezels/cm<sup>3</sup> - CODEX Art. VI.3-54) ontstaat en de toepassing voorafgaand wordt gefixeerd/bevochtigd; de individuele elementen zonder machinale werktuigen (boormachine, slijpschijf, hogedrukreiniger,...) en zonder breken of gooien een voor een losgemaakt worden; en ten slotte dubbel en luchtdicht verpakt weggevoerd worden naar een erkend afvalpunt (recyclagepark).

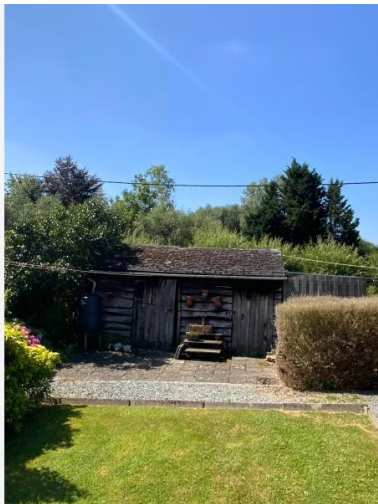
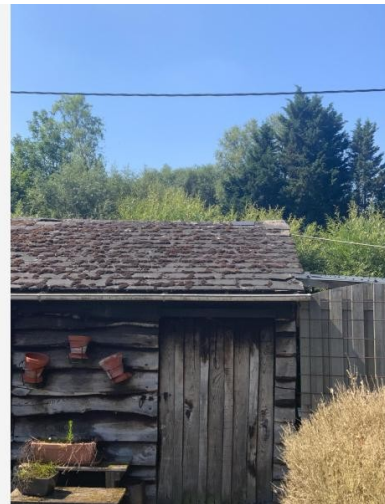
| Eindbeoordeling materiaalarisico | Laag materiaalarisico en/of verlaagde kans op vezelvrijgave |

| Gebondenheid | Categorie 1: hechtgebonden in oorsprong |
| Asbestsoort (vezeltype) | Alleen chrysotiel aanwezig |
| Asbestconcentratie | Laag (< 50%) |
| Afschermingsgraad van het gehele materiaal | Geheel of deels vrij aan de buitenlucht, maar geen contact met binnenlucht |
| Toestand van het materiaal | Licht beschadigd, licht verweerd. Intacte calciumsilicaatplaat of materiaal met categorie 3-gebondenheid |

| # | Type | Referentie | Resultaat |
|---|---|---|---|
| 2.1 | Puntmonster | 9726-leitui-koe | Chrysotiel |

| Beschrijving | Dak bestaande uit leien tuinhuis |
| Asbestmateriaal | Dak- en gevelbekleding - Lei, shingle |
| Hoeveelheid (oppervlakte - aantal) | <ul style="list-style-type: none"><li>• 15,00 m<sup>2</sup> - 1 stuk</li></ul> |

Het asbestmateriaal valt onder de mijlpaal van 2034.

Verwijderen

- Verwijder dit asbestmateriaal zo snel mogelijk. Volg de toestand goed op.
- Hemelwater dat afspoelt van asbestcement daken of gevels kan asbestdeeltjes bevatten. Gebruik het enkel voor gesloten circuits (bv. spoelen toiletten). Reinig na het vervangen van het dak of de gevel de dakgoten en regenwaterput of -ton om asbesthoudend sediment of slib te verwijderen

- Eenvoudige handelingen: mag via doe-het-zelf of door werknemer(s) met opleidingsattest eenvoudige handelingen  
Deze toepassing kan door een aannemer die over een opleidingsattest eenvoudige handelingen beschikt of door een particulier (doe-het-zelf), verwijderd worden indien er geen verhoogd risico op vrijgave van asbestvezels (max. concentratie 0,01 vezels/cm<sup>3</sup> - CODEX Art. VI.3-54) ontstaat en de toepassing voorafgaand wordt gefixeerd/bevochtigd; de individuele elementen zonder machinale werktuigen (boormachine, slijpschijf, hogedrukreiniger,...) en zonder breken of gooien een voor een losgemaakt worden; en ten slotte dubbel en luchtdicht verpakt weggevoerd worden naar een erkend afvalpunt (recyclagepark).

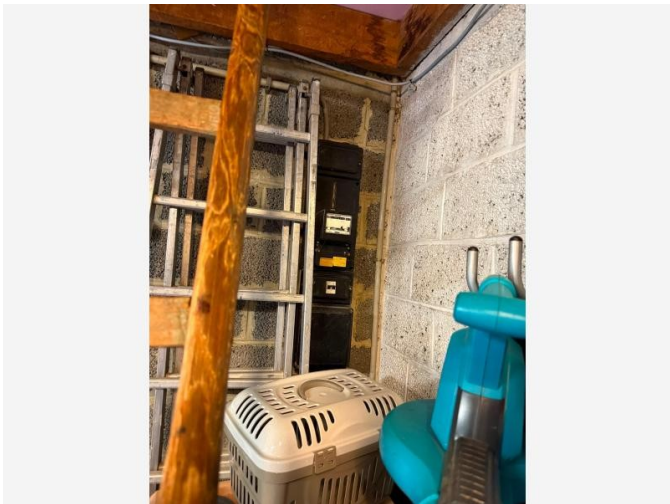
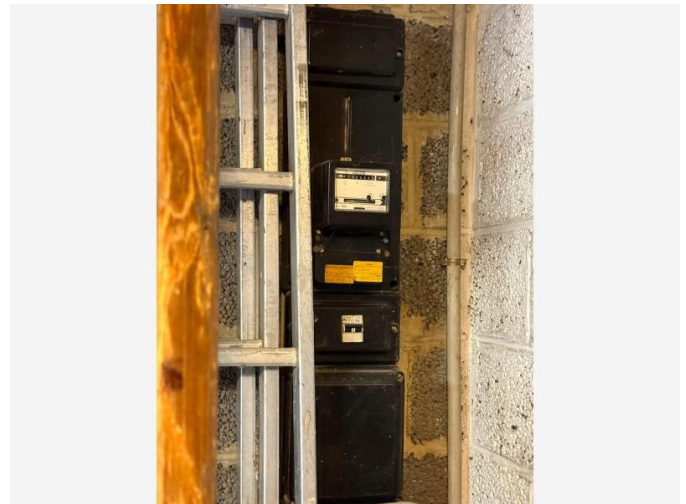
| Eindbeoordeling materiaalisico | Laag materiaalisico en/of verlaagde kans op vezelvrijgave |

| Gebondenheid | Categorie 1: hechtgebonden in oorsprong |
| Asbestsoort (vezeltype) | Crocidoliet aanwezig |
| Toestand van het materiaal | Onbeschadigd, niet verweerd |

| Beschrijving | Bakeliet schakelkast |
| Asbestmateriaal | Plaat, paneel, tablet - Type Bakeliet |
| Identificatiemethode | <p>De asbestdeskundige beoordeelt het materiaal als asbestverdacht en dus asbesthoudend, en dit zonder monstername.</p> <p>Motivatie: De monstername brengt andere schade aan dan schade die inherent is aan de monstername.</p> |

Het asbestmateriaal valt onder de mijlpaal van 2040.

Zorgvuldig beheren

- Zorg voor een veilig beheer. Vermijd het beschadigen van het asbestmateriaal. Controleer de toestand jaarlijks op wijzigingen.
- Voer bijkomende staalname(s) uit.

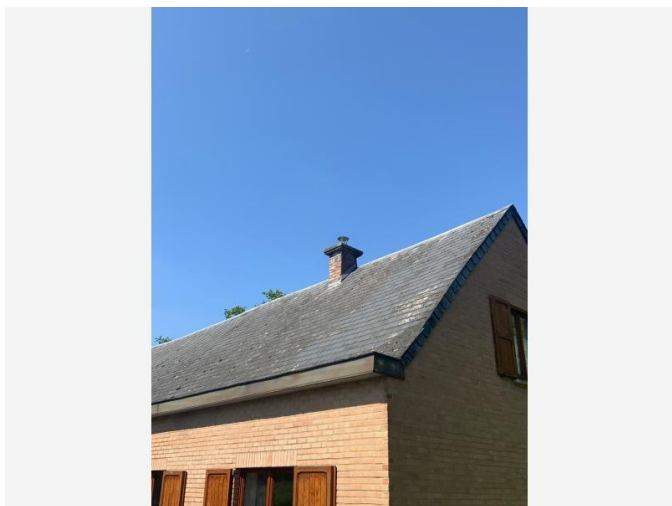
**Reden:** Het te onderzoeken materiaal situeert zich hoger dan 3,50 m te rekenen vanaf een veilige ondergrond

**Uitleg van de asbestdeskundige:** Het te onderzoeken materiaal bevindt zich hoger dan 3,5m van de begane grond.
