# Asbestinventarisatattest

Molenstraat 18, 2275 Lille

Attestnummer : 20250928-000089.000

Uitgegeven op : 28.09.2025

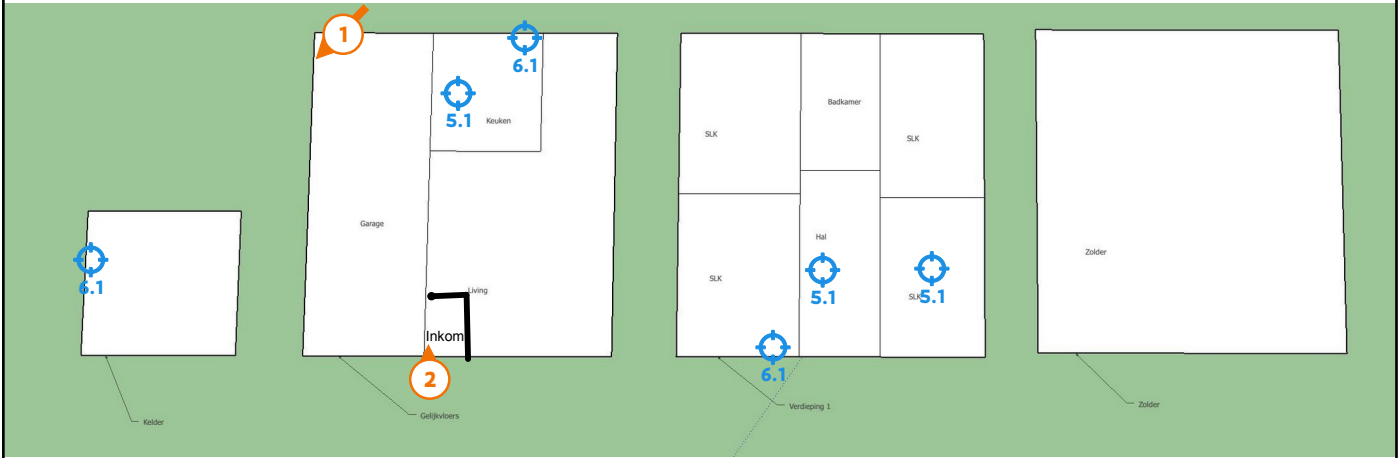
# Plan 1.1: Plan

Alle ramen bevatten mastiek tussen het glas en het hout.

Zwarte schakelaars zijn ook vervaardigd uit bakeliet.  
Fiche betreffende onderliggende lagen is geldig over de gehele scope van inspectie.  
Binnenmuren bevatten pleisterwerk.  
Plafonden bevatten pleisterwerk.

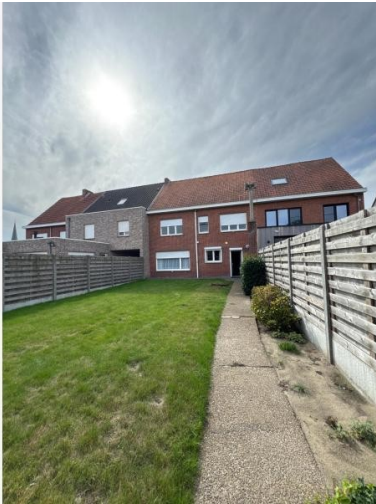
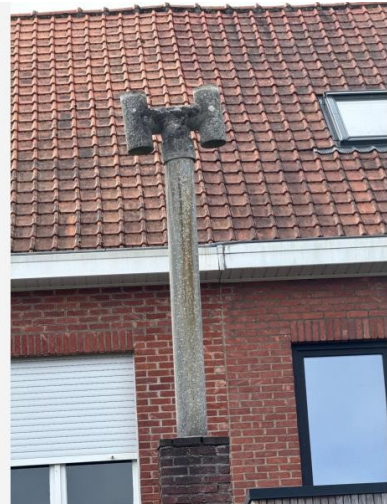
| Eindbeoordeling materiaalrisico | Verhoogd materiaalrisico en/of verhoogde kans op vezelvrijgave |

| Gebondenheid | Categorie 1: hechtgebonden in oorsprong |
| Asbestsoort (vezeltype) | Crocidoliet aanwezig |
| Asbestconcentratie | Laag (< 50%) |
| Afschermingsgraad van het gehele materiaal | Geheel of deels vrij aan de buitenlucht |
| Toestand van het materiaal | Matig beschadigd, matig verweerd |

| Beschrijving | Rookgaskanaal |
| Asbestmateriaal | Rookgaskanaal |

Het asbestmateriaal valt onder de mijlpaal van 2034.

- Zorg voor een veilig beheer. Vermijd het beschadigen van het asbestmateriaal. Controleer de toestand jaarlijks op wijzigingen.
- Voer bijkomende staalname(s) uit.

- Eenvoudige handelingen: mag via doe-het-zelf of door werknemer(s) met opleidingsattest eenvoudige handelingen  
Indien de toepassing verwijderd kan worden zonder verdere beschadiging mag dit gebeuren door een werknemer met opleidingsattest eenvoudige handelingen. Gebruik van een FFP3 mondmasker wordt aangeraden.

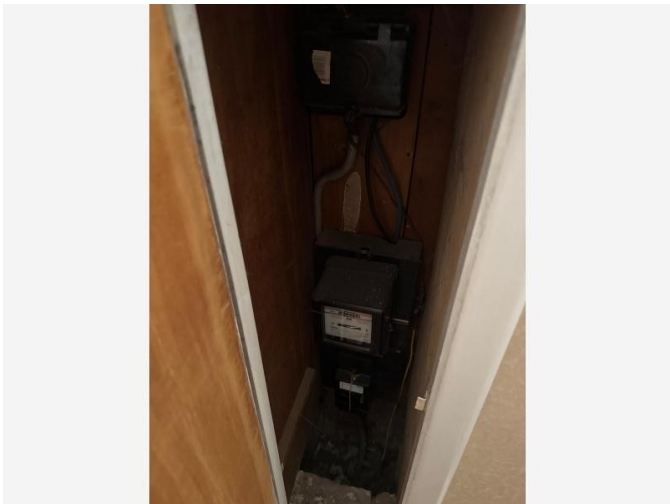
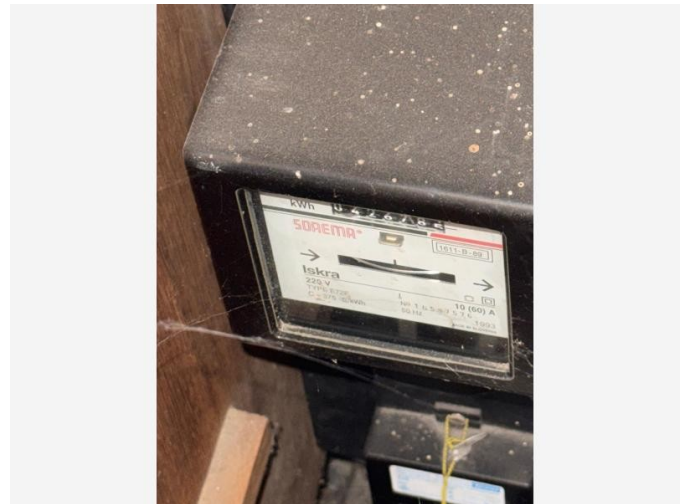
| Eindbeoordeling materiaalrisico | Verhoogd materiaalrisico en/of verhoogde kans op vezelvrijgave |

| Asbestsoort (vezeltype) | Crocidoliet aanwezig |
| Afschermingsgraad van het gehele materiaal | Geheel of deels (ook) vrij aan de binnenlucht |
| Toestand van het materiaal | Licht beschadigd, licht verweerd. Intact calciumsilicaatmateriaal of categorie III 'gebondenheid' |

| Beschrijving | Bakelieten elementen |
| Asbestmateriaal | Plaat, paneel, tablet - Type Bakeliet |

Het asbestmateriaal valt onder de mijlpaal van 2040.

- Zorg voor een veilig beheer. Vermijd het beschadigen van het asbestmateriaal. Controleer de toestand jaarlijks op wijzigingen.
- Voer bijkomende staalname(s) uit.

- Eenvoudige handelingen: mag via doe-het-zelf of door werknemer(s) met opleidingsattest eenvoudige handelingen  
De toepassing kan in zijn geheel verwijderd worden zonder verdere beschadiging. Elektrisch paneel is eigendom van Fluvius en mag bijgevolg niet verwijderd worden, de schakelaars uit bakeliet kunnen gewoon losgeschroefd worden. Het gebruik van een FFP3 mondkap wordt aangeraden.

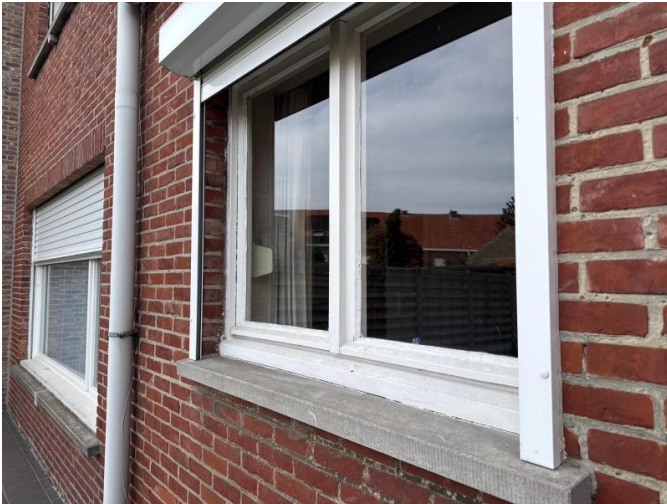
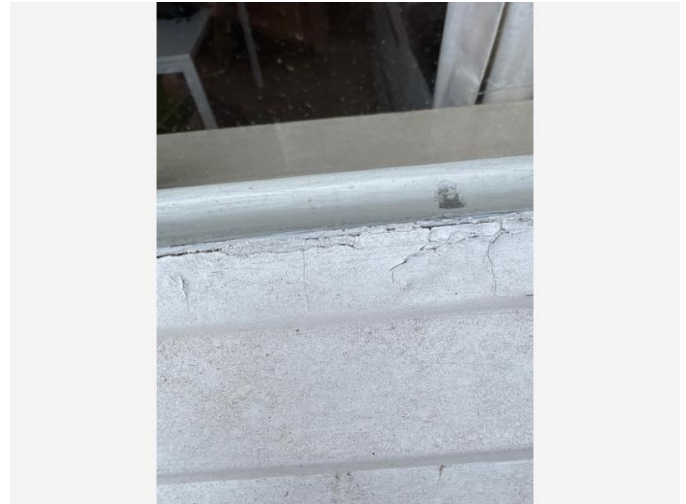
| Eindbeoordeling materiaalrisico | Verhoogd materiaalrisico en/of verhoogde kans op vezelvrijgave |

| Asbestsoort (vezeltype) | Amfibool aanwezig, uitgezonderd crocidoliet |
| Afschermingsgraad van het gehele materiaal | Geheel of deels (ook) vrij aan de binnenlucht |
| Toestand van het materiaal | Matig beschadigd, matig verweerd |

| Beschrijving | Mastiek - profiel/glas |
| Asbestmateriaal | In-situ afwerkingslagen - Pasta, stopverf, voegsel, stopsel, vulsel, mastiek, kitten, ... |
| Opmerking | De hoeveelheid is onmogelijk in te schatten, alle ramen bestaande uit enkele beglazing bevatten de vernoemde mastiek. |

Het asbestmateriaal valt onder de mijlpaal van 2040.

- Zorg voor een veilig beheer. Vermijd het beschadigen van het asbestmateriaal. Controleer de toestand jaarlijks op wijzigingen.
- Voer bijkomende staalname(s) uit.

- Eenvoudige handelingen: mag via doe-het-zelf of door werknemer(s) met opleidingsattest eenvoudige handelingen  
Het raam kan in zijn geheel verwijderd worden zodoende er geen beschadiging kan plaatsvinden. Gebruik van een FFP3 mondk masker wordt aangeraden.

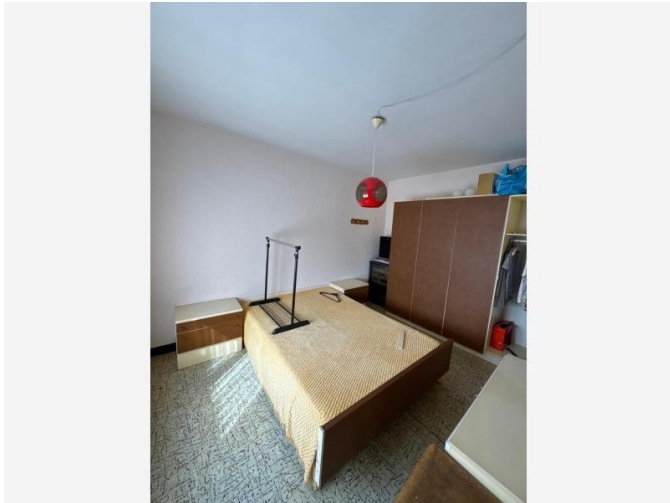
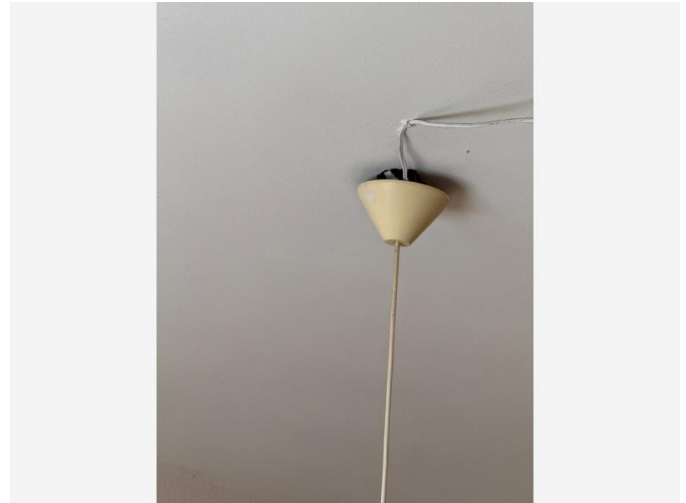
## Fiche 5: Pleisterwerk plafond

Geen asbest

| # | Type | Referentie | Resultaat |
|---|---|---|---|
| 5.1 | Mengmonster | MM02 Pleisterwerk plafond | Geen asbest |

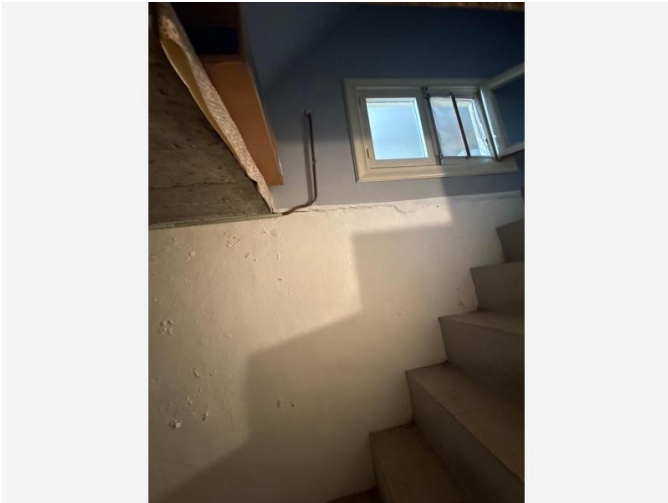
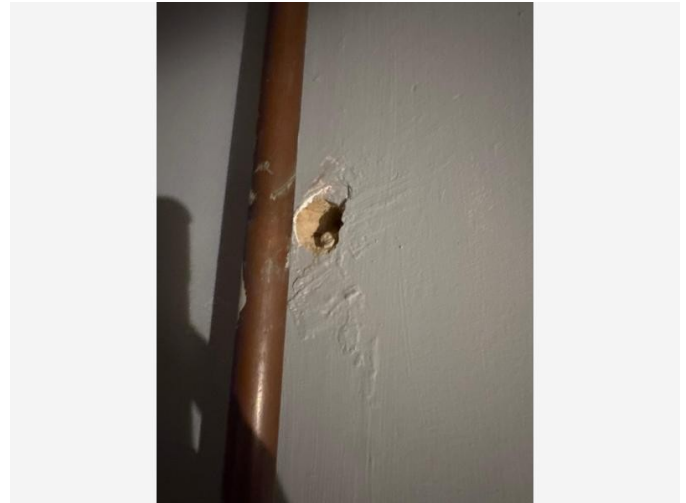
## Fiche 6: Pleisterwerk muur

Geen asbest

| # | Type | Referentie | Resultaat |
|---|---|---|---|
| 6.1 | Mengmonster | MM01 Pleisterwerk muur | Geen asbest |
