# Asbestinventarisatetest

Bevrijdingsstraat 51, 2960 Brecht

Attestnummer : 20250819-000289.000

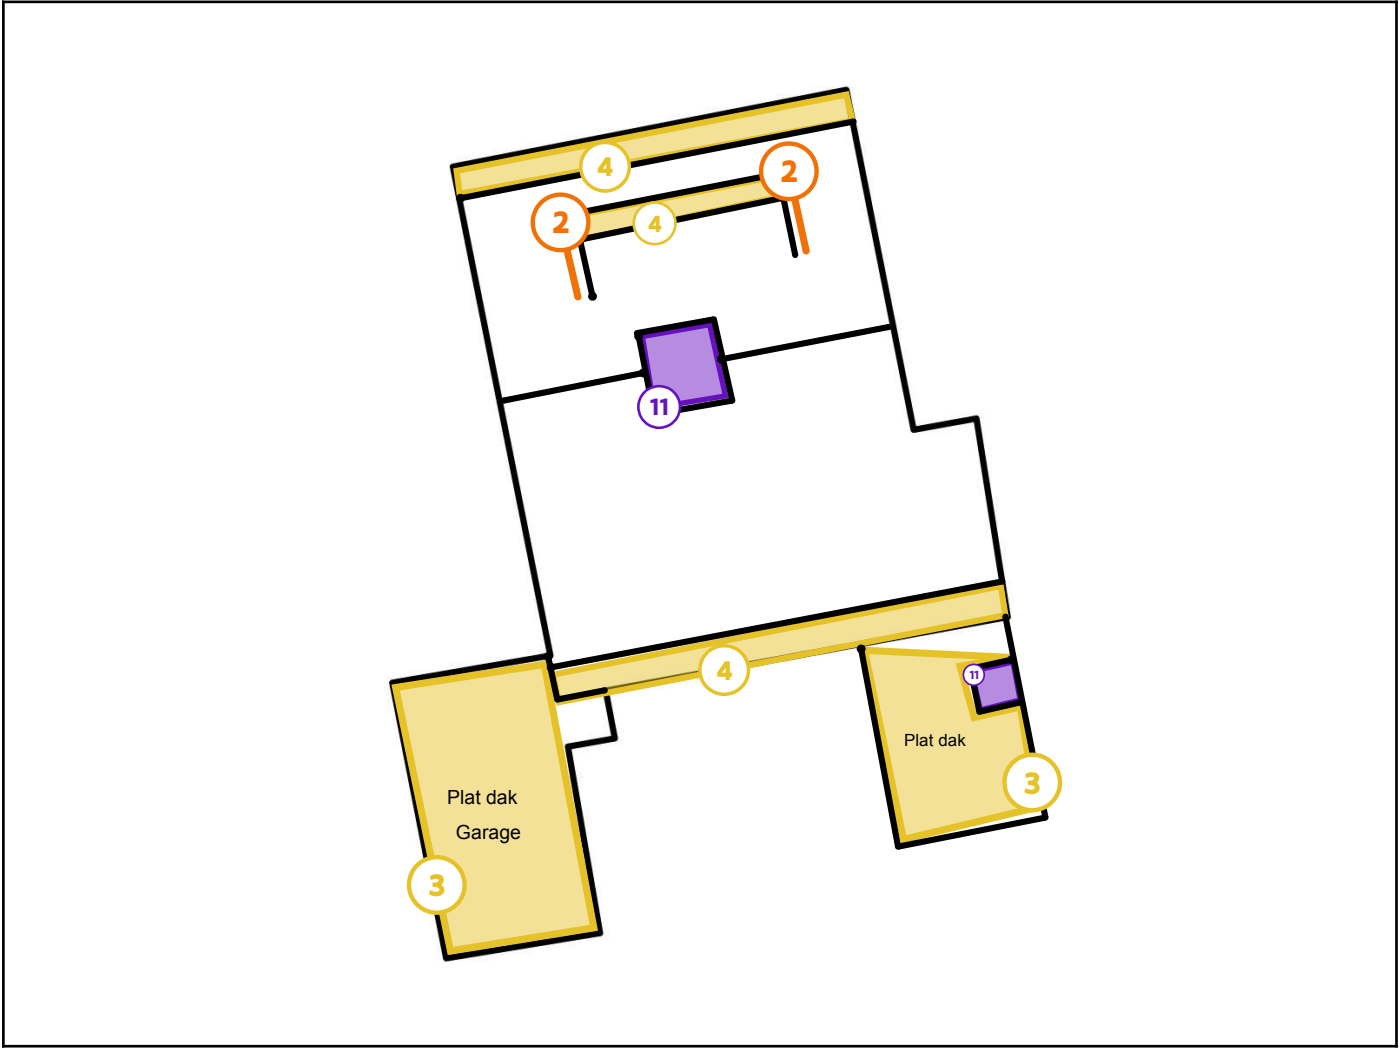
# Plan 1.6: Daken

| Beschrijving | Type | Actie |
|---|---|---|
| 2. Leien zijkant dakkapel | Asbestmateriaal | Verwijderen |
| 3. Roofing platte daken | Asbestmateriaal | Zorgvuldig beheren |
| 4. Roofing Bakgoten | Asbestmateriaal | Zorgvuldig beheren |

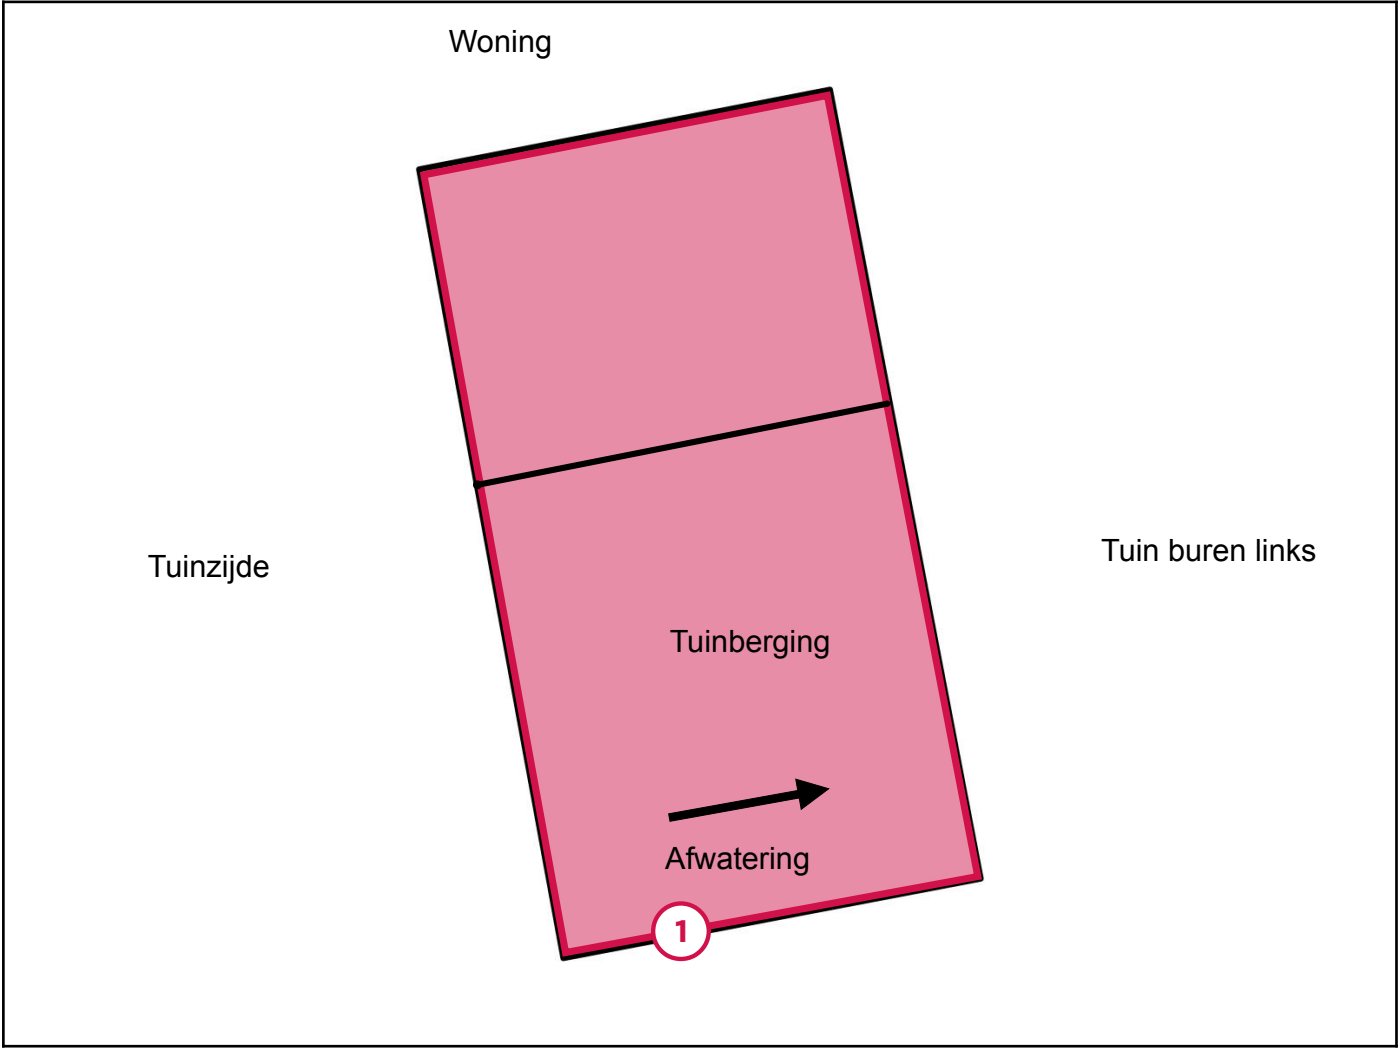
## Plan 2.3: Tuinberging Dak

| Beschrijving | Type | Actie |
|---|---|---|
| 1. Vezelcement golfplaten | Asbestmateriaal | Dringend verwijderen |

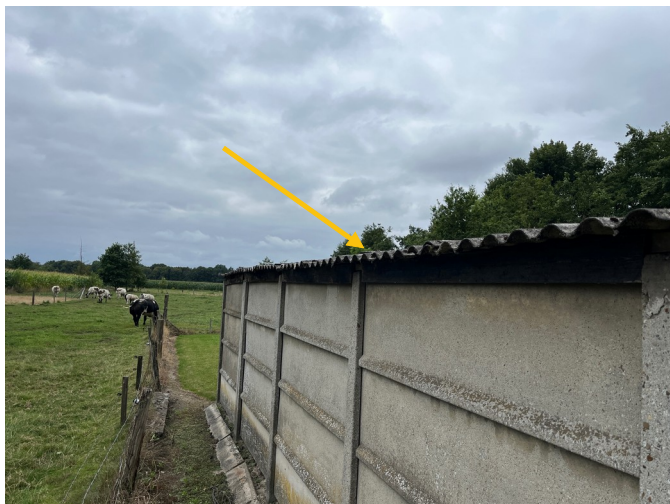
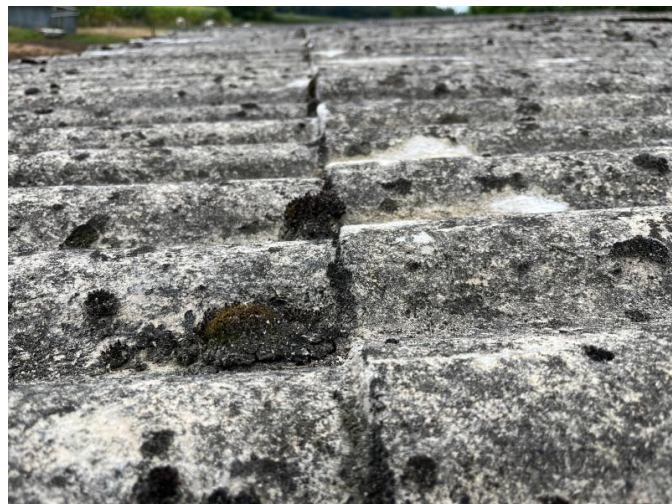
| Eindbeoordeling materiaalisico | Hoog materiaalisico en/of hoge kans op vezelvrijgave |

| Asbestsoort (vezeltype) | Crocidoliet aanwezig |
| Toestand van het materiaal | Matig beschadigd, matig verweerd |

| Beschrijving | Vezelcement golfplaten |
| Hoeveelheid (oppervlakte - aantal) | • 32,00 m <sup>2</sup> - 1 stuk |

**Dringend verwijderen**

- Verwijder dit asbestmateriaal zo snel mogelijk. Volg de toestand goed op.

- Eenvoudige handelingen: mag via doe-het-zelf of door werknemer(s) met opleidingsattest eenvoudige handelingen  
Hechtgebonden beschadigde buitentoepassing: mag via doe-het-zelf aangezien het materiaal zich buiten het gebouw bevindt. Beschadigd of verweerd asbest in de buitenomgeving mag enkel via doe-het-zelf verwijderd worden als er niemand anders in de buurt is en de asbesttoepassing niet verder beschadigd geraakt of vergruist (anders enkel door werknemers met opleidingsattest 'eenvoudige handelingen' of erkend verwijderd). Het materiaal mag ook verwijderd worden door werknemers met opleidingsattest 'eenvoudige handelingen' of door erkend asbestverwijderaar. Verwijdering dient te gebeuren volgens de geldende wetgeving en met de nodige beschermingsmaatregelen. Het asbesthoudend afval dient correct verpakt afgevoerd te worden (volgens de geldende wetgeving) naar een erkende stortplaats.

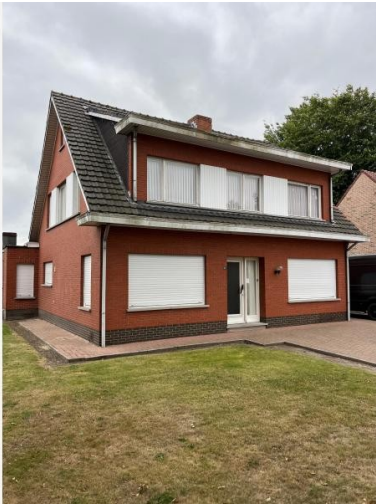
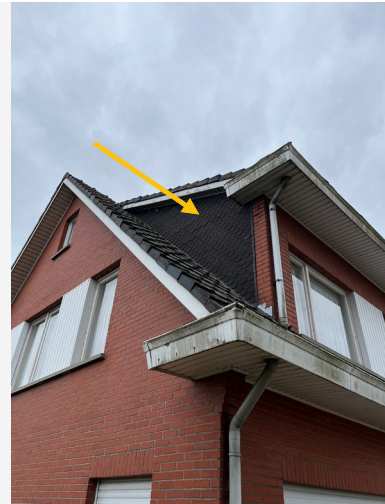
| Eindbeoordeling materiaalisico | Laag materiaalisico en/of verlaagde kans op vezelvrijgave |

| Asbestsoort (vezeltype) | Crocidoliet aanwezig |
| Toestand van het materiaal | Licht beschadigd, licht verweerd. Intact calciumsilicaatmateriaal of categorie III 'gebondenheid' |

| Beschrijving | Leien zijkant dakkapel |

Verwijderen

- Zorg voor een veilig beheer. Vermijd het beschadigen van het asbestmateriaal. Controleer de toestand jaarlijks op wijzigingen.

- Eenvoudige handelingen: mag via doe-het-zelf of door werknemer(s) met opleidingsattest eenvoudige handelingen  
Hechtgebonden buitentoepassing: mag verwijderd worden via doe-het-zelf indien de toepassing niet beschadigd wordt. besproeien voor verwijdering. Luchtdicht en dubbelverpakt afvoeren naar een erkend afvalpunt.

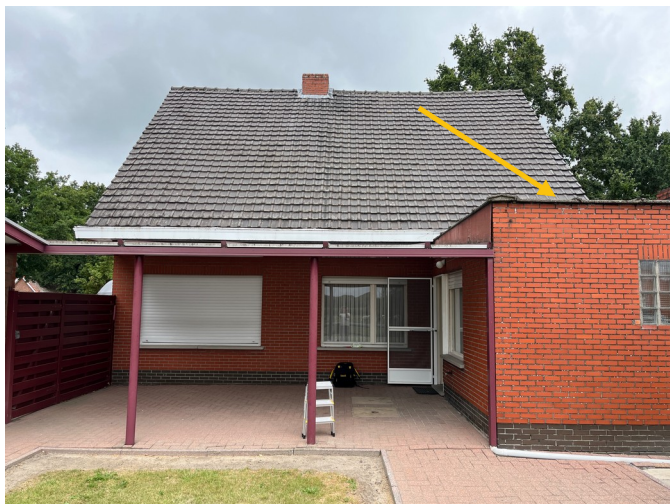
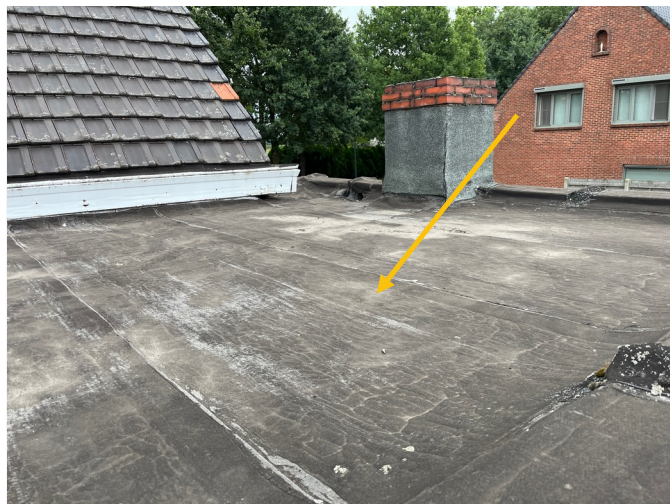
| Eindbeoordeling materiaalrisico | Laag materiaalrisico en/of verlaagde kans op vezelvrijgave |

| Asbestsoort (vezeltype) | Alleen chrysotiel |
| Toestand van het materiaal | Licht beschadigd, licht verweerd. Intact calciumsilicaatmateriaal of categorie III 'gebondenheid' |

| Beschrijving | Roofing platte daken |

Zorgvuldig beheeren

- Zorg voor een veilig beheer. Vermijd het beschadigen van het asbestmateriaal. Controleer de toestand jaarlijks op wijzigingen.

- Eenvoudige handelingen: mag via doe-het-zelf of door werknemer(s) met opleidingsattest eenvoudige handelingen  
Hechtgebonden buitentoepassing, verlijmd, maar met zeer lage concentratie asbestvezels > Lage kans op stofvorming bij verwijdering; mag via doe-het-zelf. Besproeien met water voor verwijdering. Luchtdicht en dubbelverpakt afvoeren naar een erkend afvalpunt.

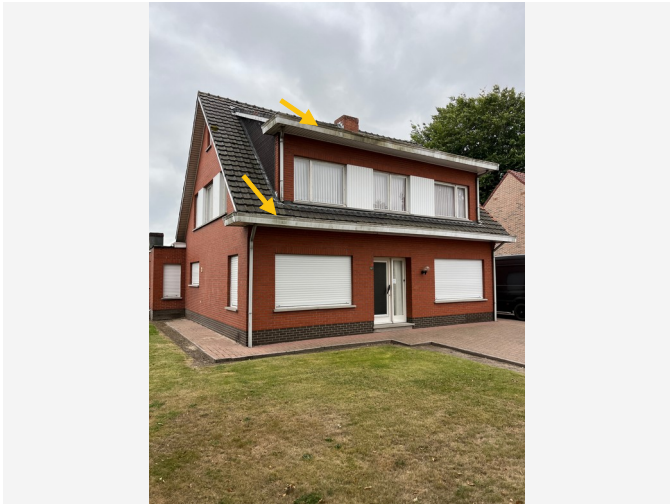
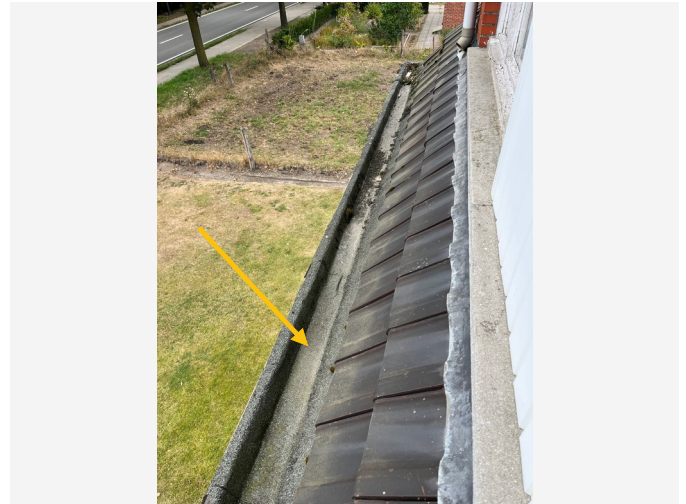
| Eindbeoordeling materiaalarisico | Laag materiaalarisico en/of verlaagde kans op vezelvrijgave |

| Asbestsoort (vezeltype) | Alleen chrysotiel |
| Toestand van het materiaal | Licht beschadigd, licht verweerd. Intact calciumsilicaatmateriaal of categorie III 'gebondenheid' |

| Beschrijving | Roofing Bakgoten |

Zorgvuldig beheren

- Zorg voor een veilig beheer. Vermijd het beschadigen van het asbestmateriaal. Controleer de toestand jaarlijks op wijzigingen.

- Eenvoudige handelingen: mag via doe-het-zelf of door werknemer(s) met opleidingsattest eenvoudige handelingen  
Hechtgebonden buitentoepassing, verlijmd, maar met zeer lage concentratie asbestvezels > Lage kans op stofvorming bij verwijdering; mag via doe-het-zelf. Besproeien met water voor verwijdering. Luchtdicht en dubbelverpakt afvoeren naar een erkend afvalpunt.

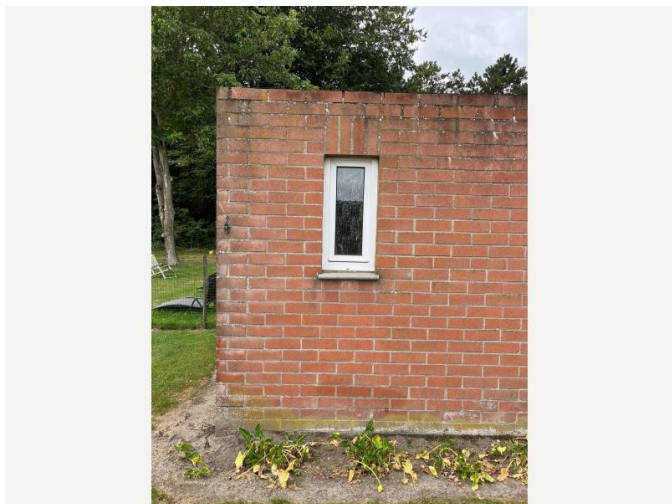
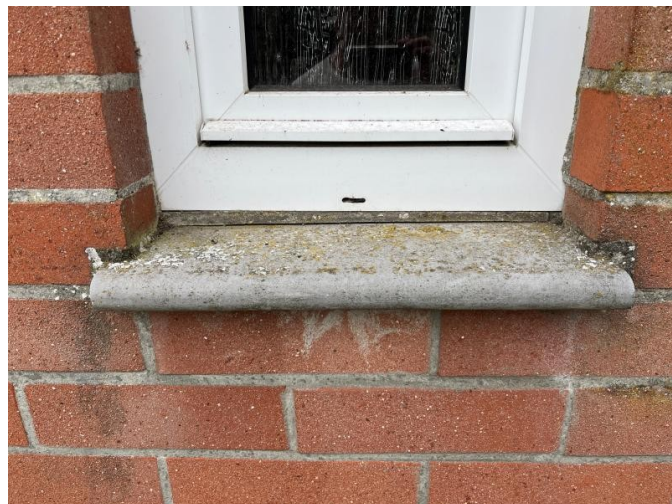
| Eindbeoordeling materiaalisico | Zeer laag materiaalisico en/of zeer lage kans op vezelvrijgave |

| Asbestsoort (vezeltype) | Alleen chrysotiel |
| Toestand van het materiaal | Onbeschadigd, niet verweerd |

| Beschrijving | Massal vensterdorpel |

Zorgvuldig beheren

- Zorg voor een veilig beheer. Vermijd het beschadigen van het asbestmateriaal. Controleer de toestand jaarlijks op wijzigingen.

- Eenvoudige handelingen: mag via doe-het-zelf of door werknemer(s) met opleidingsattest eenvoudige handelingen  
Hechtgebonden buitentoepassing: mag via doe-het-zelf aangezien het materiaal zich buiten het gebouw bevindt. Beschadigd of verweerd asbest in de buitenomgeving mag enkel via doe-het-zelf verwijderd worden als er niemand anders in de buurt is en de asbesttoepassing niet verder beschadigd geraakt of vergruist (anders enkel door werknemers met opleidingsattest 'eenvoudige handelingen' of erkend verwijderaar). Het materiaal mag ook verwijderd worden door werknemers met opleidingsattest 'eenvoudige handelingen' of door erkend asbestverwijderaar. Verwijdering dient te gebeuren volgens de geldende wetgeving en met de nodige beschermingsmaatregelen. Het asbesthoudend afval dient correct verpakt afgevoerd te worden (volgens de geldende wetgeving) naar een erkende stortplaats.

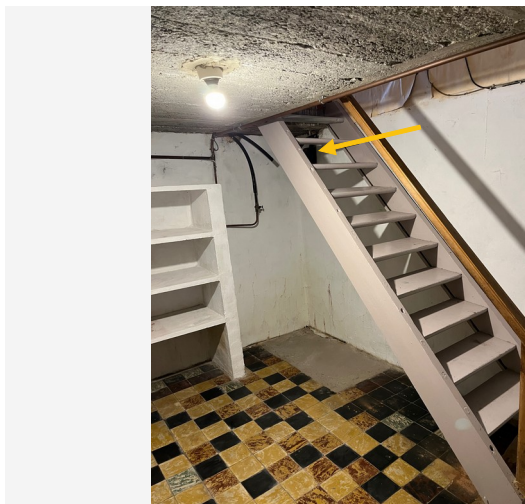
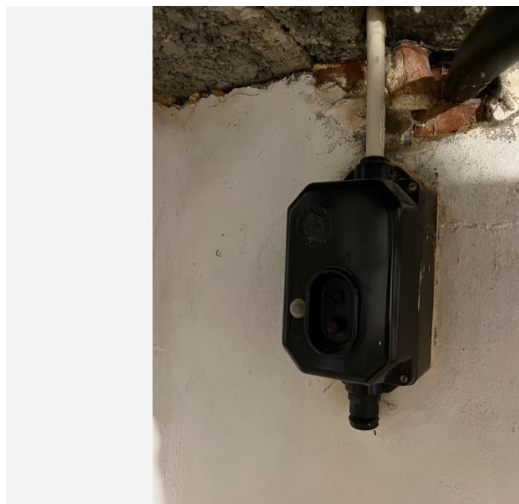
| Eindbeoordeling materiaalisico | Laag materiaalisico en/of verlaagde kans op vezelvrijgave |

| Asbestsoort (vezeltype) | Crocidoliet aanwezig |
| Toestand van het materiaal | Onbeschadigd, niet verweerd |

| Beschrijving | Bakeliet |

Zorgvuldig beheren

- Zorg voor een veilig beheer. Vermijd het beschadigen van het asbestmateriaal. Controleer de toestand jaarlijks op wijzigingen.

- Eenvoudige handelingen: mag via doe-het-zelf of door werknemer(s) met opleidingsattest eenvoudige handelingen  
Hechtgebonden binnentoepassing, geschroefd. Mag verwijderd worden via doe-het-zelf indien dit kan gebeuren zonder de toepassing te beschadigen (zoniet; door werknemers met attest eenvoudige handelingen). Gebruik steeds persoonlijke beschermingsmiddelen zoals wegwerphandschoenen en gelaatsbescherming type FFP-3. Na verwijdering de toepassing luchtdicht en dubbelverpakt afvoeren naar een erkend afvalpunt.
