# Asbestinventarisatattest

Rijsvennenstraat 38, 2990 Wuustwezel

Attestnummer : 20260527-000243.000

**Niet-asbestveilig**

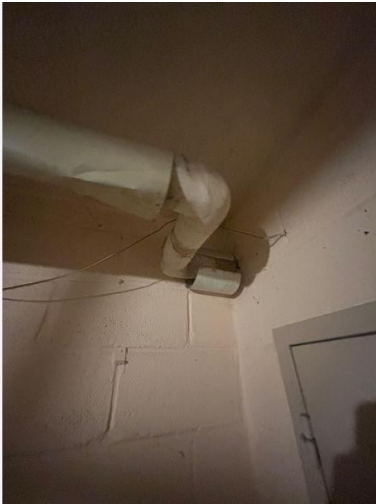
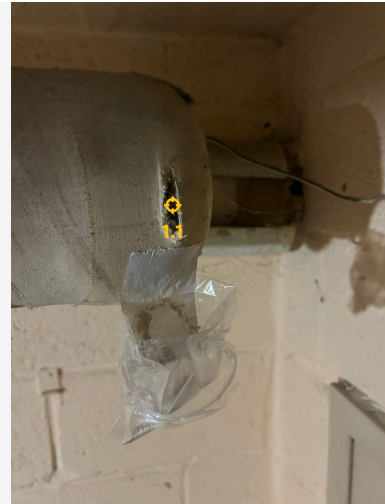
Overzichtsfoto

Detailfoto

Het asbestmateriaal valt onder de mijlpaal van 2034.

| Eindbeoordeling materiaalisico | Verhoogd materiaalisico en/of verhoogde kans op vezelvrijgave |

| Gebondenheid | Categorie 2: niet-hechtgebonden met matrix |
| Asbestsoort (vezeltype) | Amfibool aanwezig, uitgezonderd crocidoliet |
| Asbestconcentratie | Laag (< 50%) |
| Afschermingsgraad van het gehele materiaal | Geheel of deels vrij aan de binnenlucht, maar geen contact met binnenluchtstromen |
| Toestand van het materiaal | Licht beschadigd, licht verweerd. Intacte calciumsilicaatplaat of materiaal met categorie 3-gebondenheid |

| # | Type | Referentie | Resultaat |
|---|---|---|---|
| 1.1 | Mengmonster | 6020513809 | Amosiet |

| Beschrijving | Leidingisolatie |
| Asbestmateriaal | In-situ afwerkingslagen - Thermische isolatie |
| Opmerking | Enkel de bochten waren versmeerd met gips de rechte stukken waren afgedekt met karton |

Verwijderen

- Verwijder dit asbestmateriaal zo snel mogelijk. Volg de toestand goed op.

- Hermetische zone (erkend asbestverwijderaar)  
HZ: Gipsisolatie wordt losgesneden van dragermateriaal (leiding), asbesthoudend gips zal gemakkelijk verbrossen en is losgebonden. Om geen asbestvezels te verspreiden naar de omgeving, dient dit in hermetische zone verwijderd te worden.

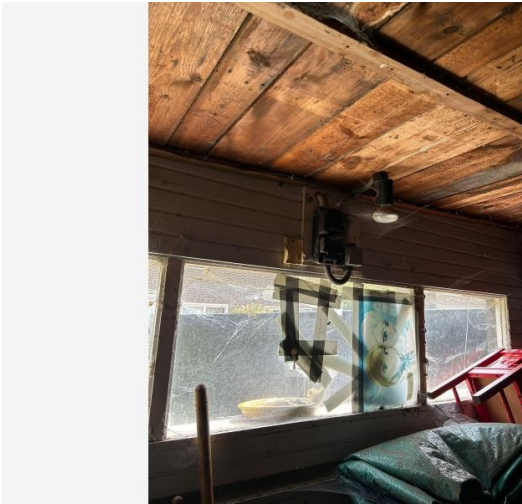
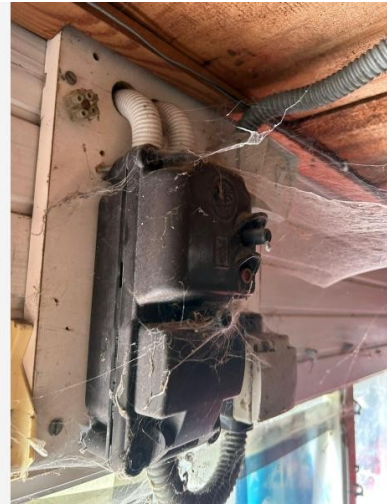
Overzichtsfoto

Detailfoto

Het asbestmateriaal valt onder de mijlpaal van 2040.

| Eindbeoordeling materiaalisico | Laag materiaalisico en/of verlaagde kans op vezelvrijgave |

| Gebondenheid | Categorie 1: hechtgebonden in oorsprong |
| Asbestsoort (vezeltype) | Crocidoliet aanwezig |
| Toestand van het materiaal | Onbeschadigd, niet verweerd |

| Beschrijving | Bakeliet tuinhuis |
| Asbestmateriaal | Plaat, paneel, tablet - Type Bakeliet |

Zorgvuldig beheren

- Zorg voor een veilig beheer. Vermijd het beschadigen van het asbestmateriaal. Controleer de toestand jaarlijks op wijzigingen.

- Eenvoudige handelingen: mag via doe-het-zelf of door werknemer(s) met opleidingsattest eenvoudige handelingen  
EH

Schakelaars, stopcontacten en andere gelijkaardige toepassingen kunnen eenvoudig losgeschroefd worden --> EH doe-het-zelf. Aangesloten of verzegelde kast --> EH opgeleid techniek personeel 8u basisopleiding asbest.

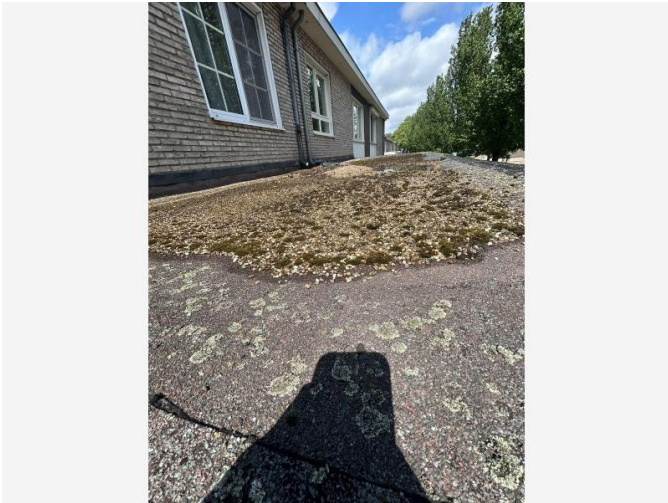
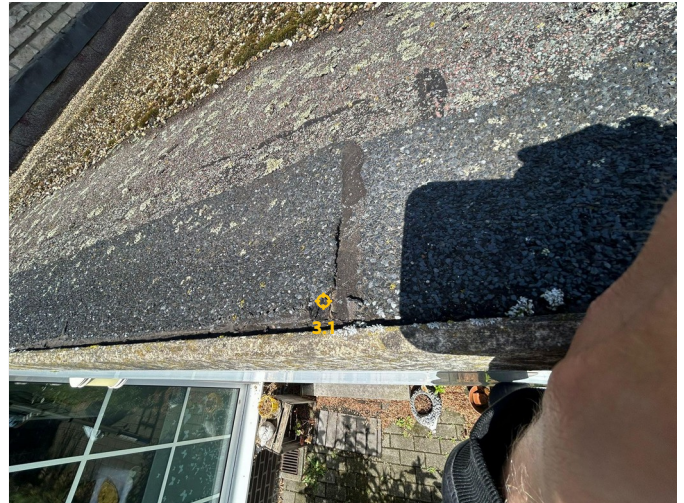
## Fiche 3: Dakbedekking

Overzichtsfoto

Detailfoto

Geen asbest

| # | Type | Referentie | Resultaat |
|---|---|---|---|
| 3.1 | Puntmonster | 6020513801 | Geen asbest |

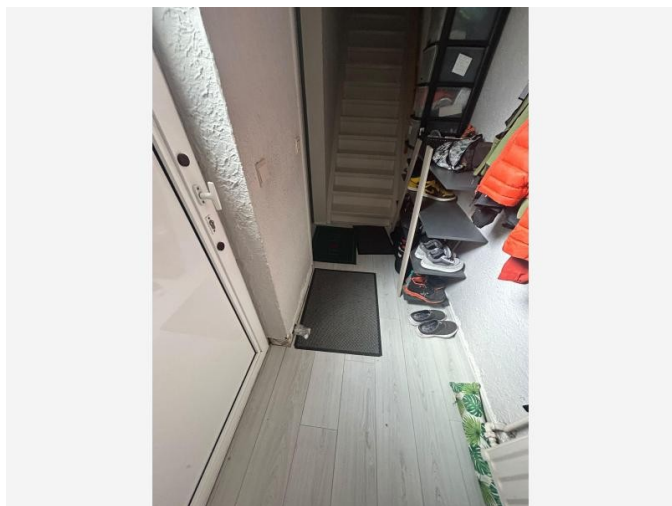
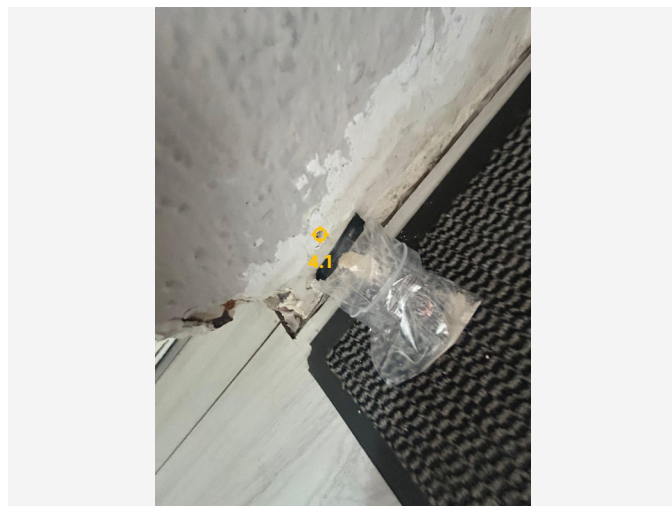
## Fiche 4: Pleisterwerk wanden

Overzichtsfoto

Detailfoto

Geen asbest

| # | Type | Referentie | Resultaat |
|---|---|---|---|
| 4.1 | Mengmonster | 6020513800 | Geen asbest |

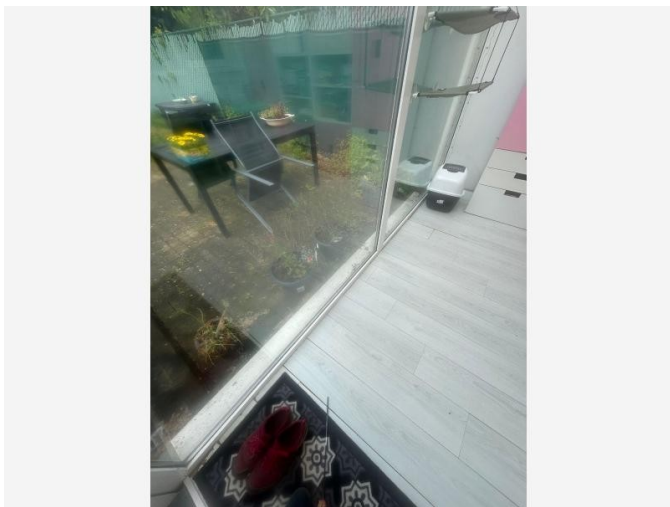
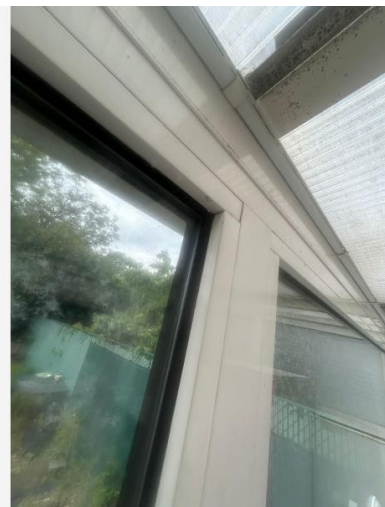
### Fiche 5: Kitten ramen

| Beschrijving | Notitie | Terug te vinden op plannen |
|---|---|---|
| Fiche 5: Kitten ramen | De kitten van de ramen bestaan uit rubber of siliconen, deze zijn niet-asbestverdacht. | - |

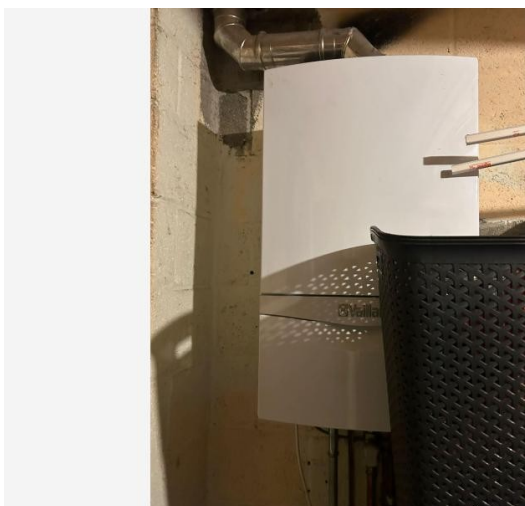
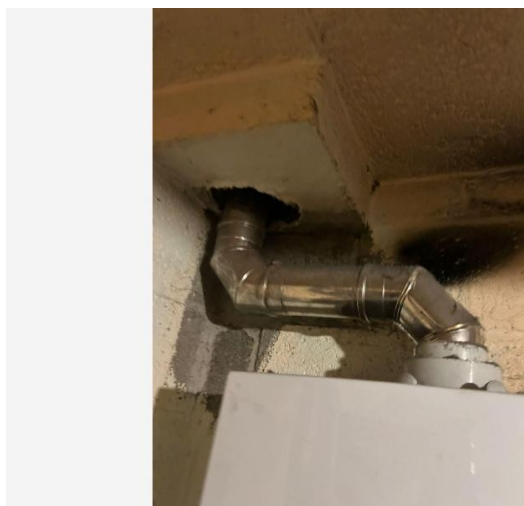
## Fiche 7: Rookgaskanaal

| Beschrijving | Notitie | Terug te vinden op plannen |
|---|---|---|
| Fiche 7: Rookgaskanaal | Het rookgaskanaal bestaat uit metaal of pvc, deze is niet-asbestverdacht. | - |

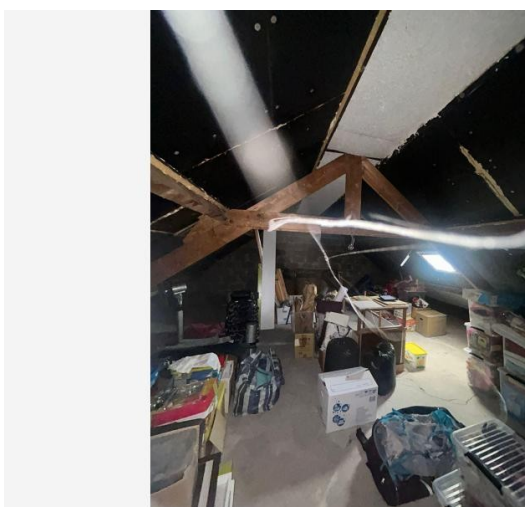
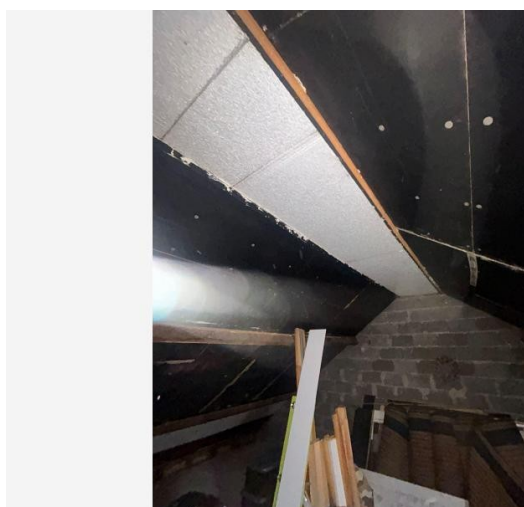
## Fiche 8: Onderdak

| Beschrijving | Notitie | Terug te vinden op plannen |
|---|---|---|
| Fiche 8: Onderdak | er waren geen asbestverdachte onderdakplaten vastgesteld onder het schuine dak | Plan 1.3: zolder |
