# Asbestinventarisatattest

Brugstraat 2, 1880 Kapelle-op-den-Bos

Attestnummer : 20260710-000268.000

**Niet-asbestveilig**

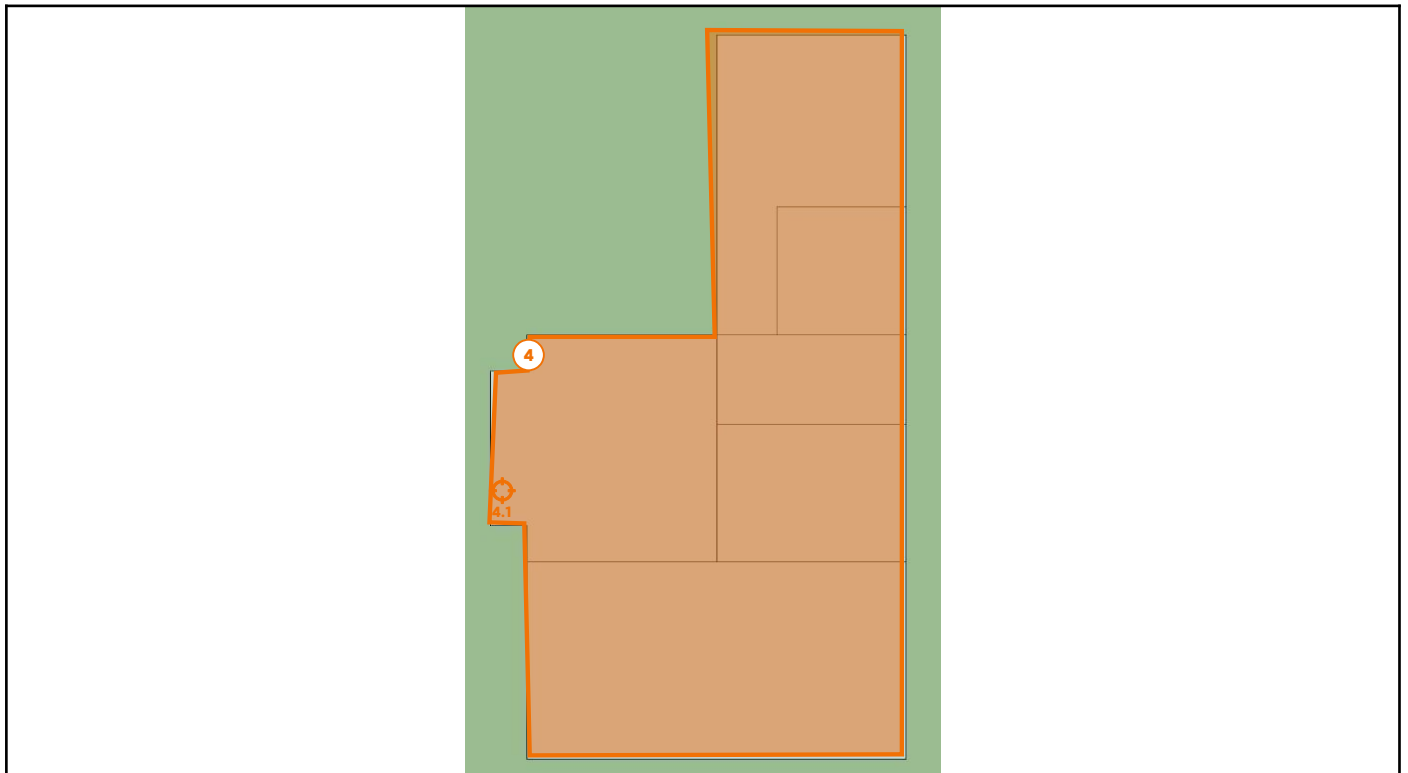
## Plan 1.3: \_GV dakleien

| Beschrijving | Type | Actie |
|---|---|---|
| 4. - Dak uit Asbestverdachte leien | Asbestmateriaal | <a href="#">Verwijderen</a> |

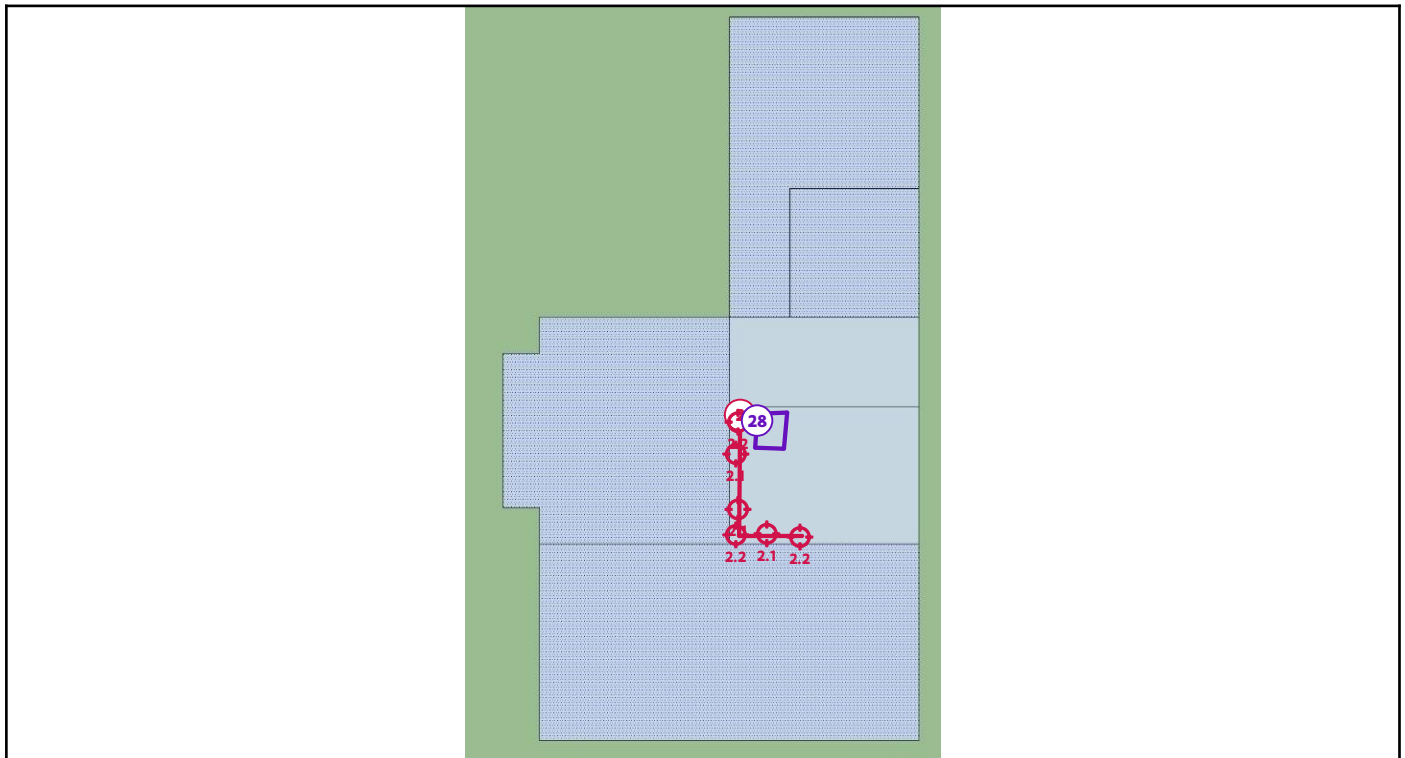
## Plan 1.15: \_Kelder leidingisolatie - CV ketel

| Beschrijving | Type | Actie |
|---|---|---|
| 2. - Leidingisolatie | Asbestmateriaal | Dringend verwijderen |

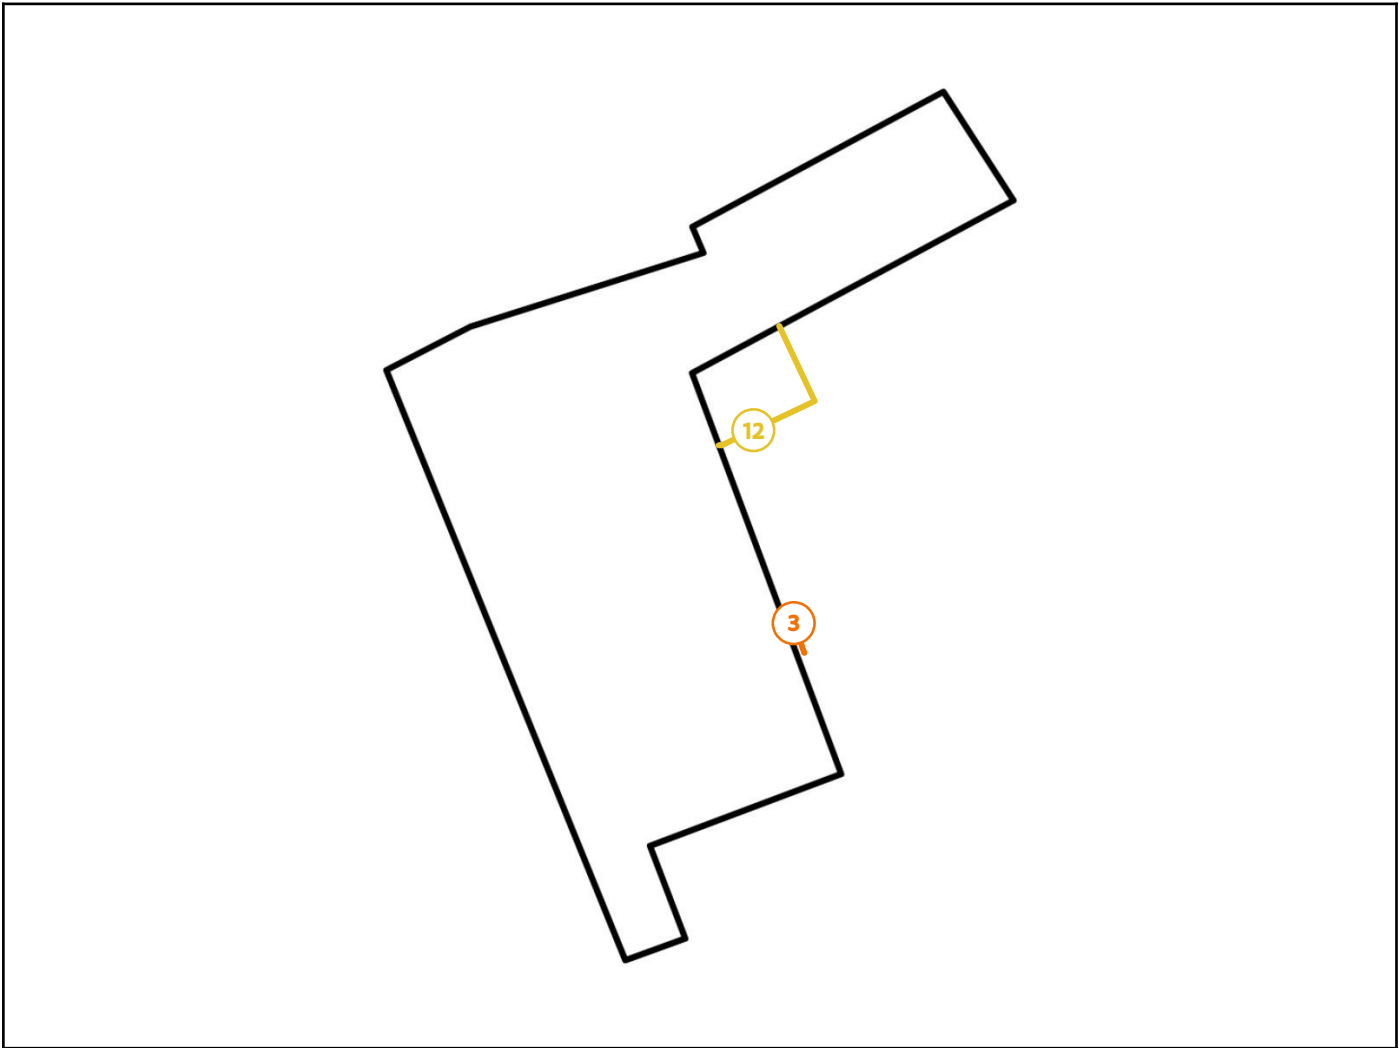
### Plan 3.3: Duivenkoten tuinomboording - AC beplating

| Beschrijving | Type | Actie |
|---|---|---|
| 3. AC-beplating | Asbestmateriaal | Verwijderen |
| 12. - Tuinomboording | Asbestmateriaal | Zorgvuldig beheren |

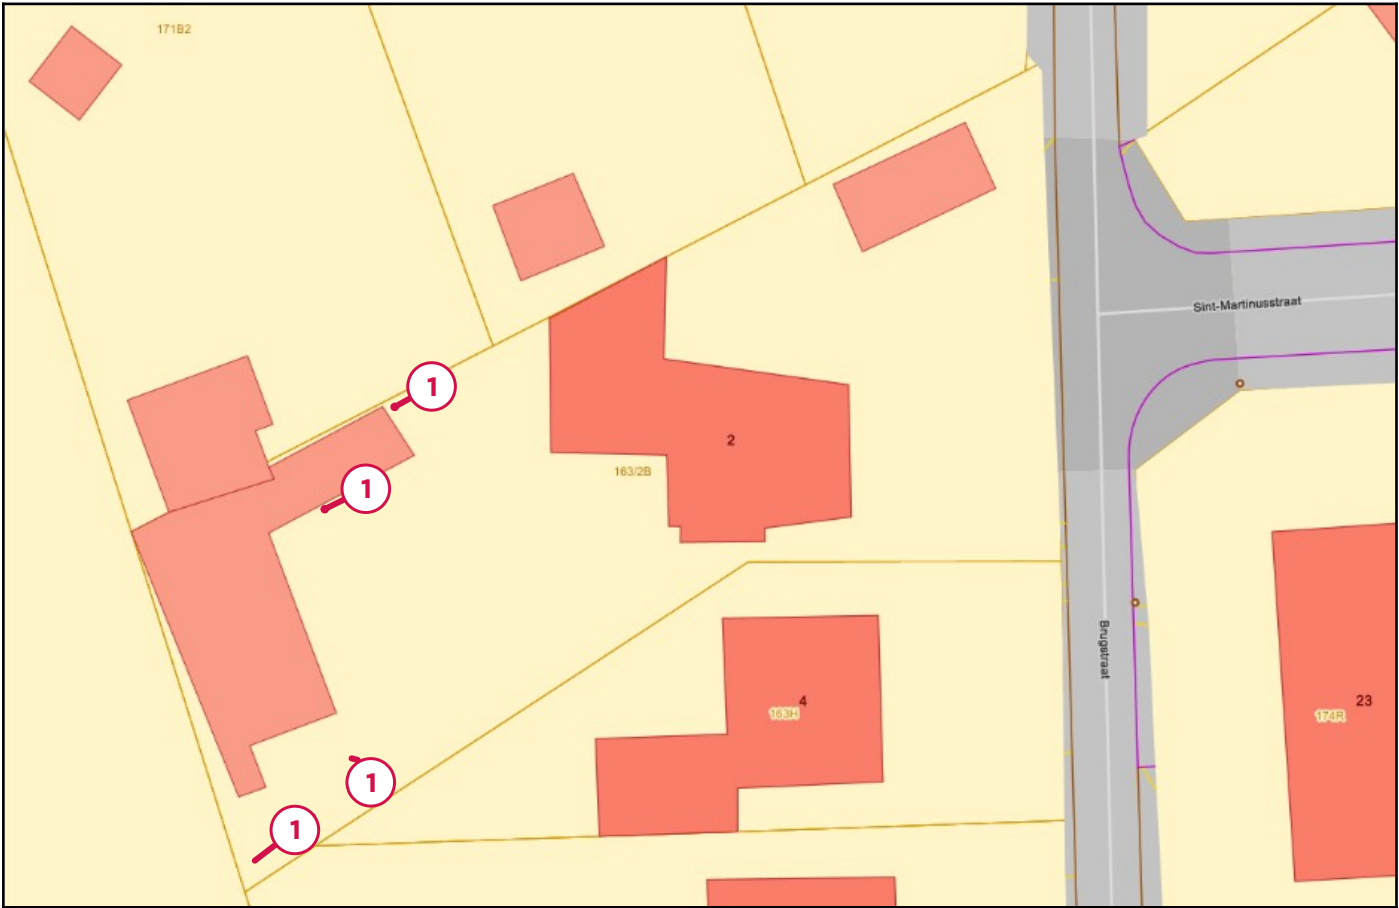
# Plan 5.1: Vaststellingen buiten de constructies

| Beschrijving | Type | Actie |
|---|---|---|
| 1. - Afval | Asbestmateriaal | Dringend verwijderen |

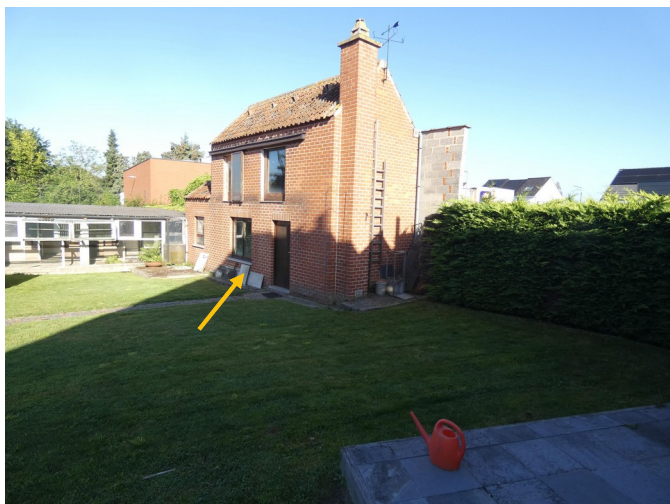
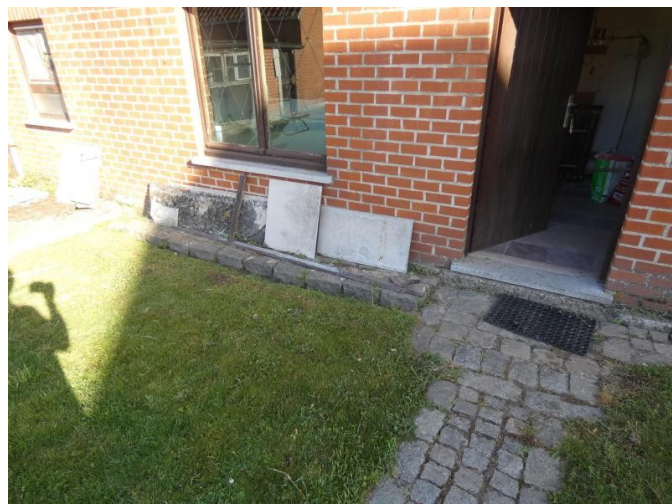
Overzichtsfoto

Detailfoto

Het asbestmateriaal valt onder de mijlpaal van 2040.

**Dringend verwijderen**

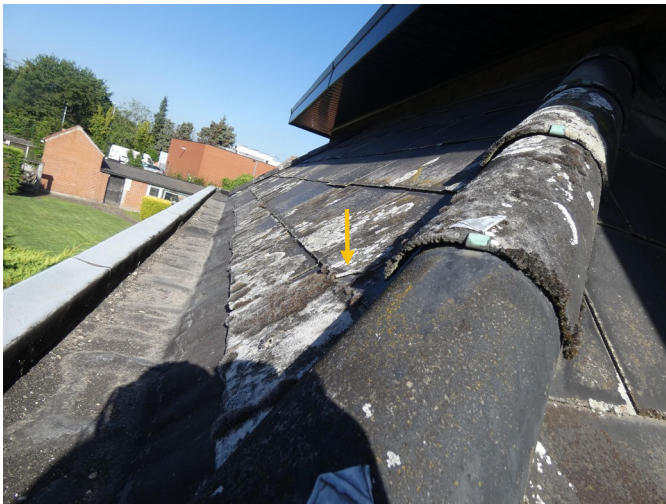
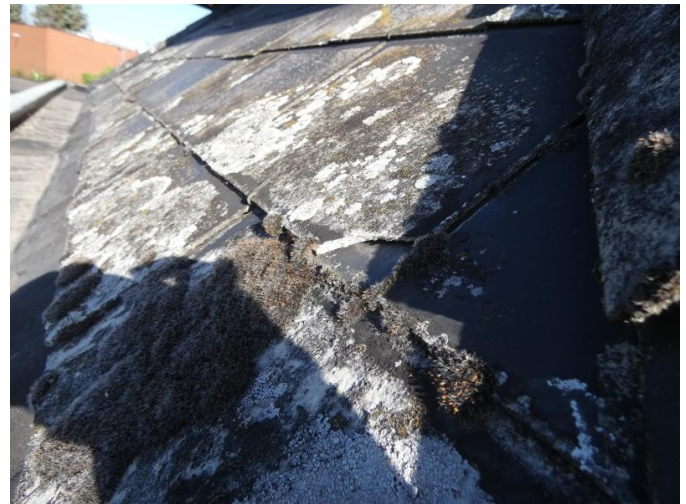
Overzichtsfoto

Detailfoto

kan makkelijk verder breken of vergruizen. Er komen dan schadelijke asbestvezels vrij die ingeademd kunnen worden.

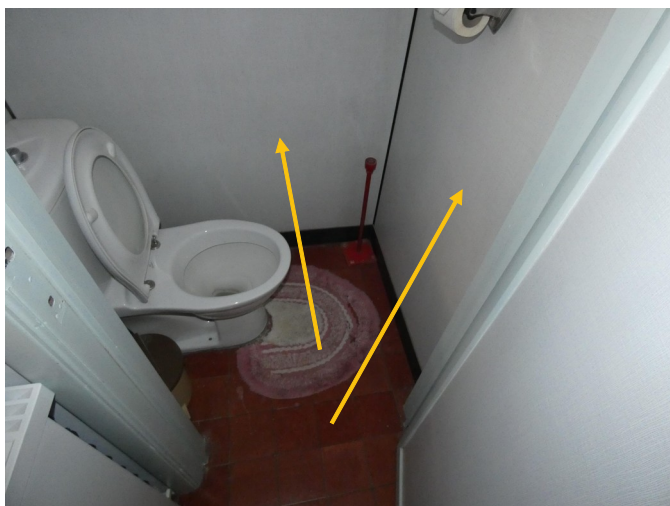
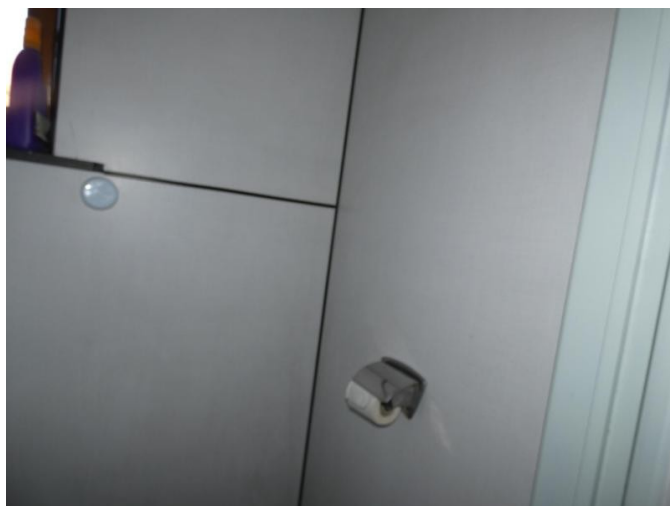
| Opmerking | <p>Massal is een imitatie graniet. Deze lijkt zeer sterk op graniet, maar is een cemengebonden toepassing en bevat asbestvezels.</p> <p>De opgegeven hoeveelheden zijn indicatief en niet bindend. Door visueel en auditief onderzoek kan uitgemaakt worden over welk materiaal het gaat.</p> |

Overzichtsfoto

Detailfoto

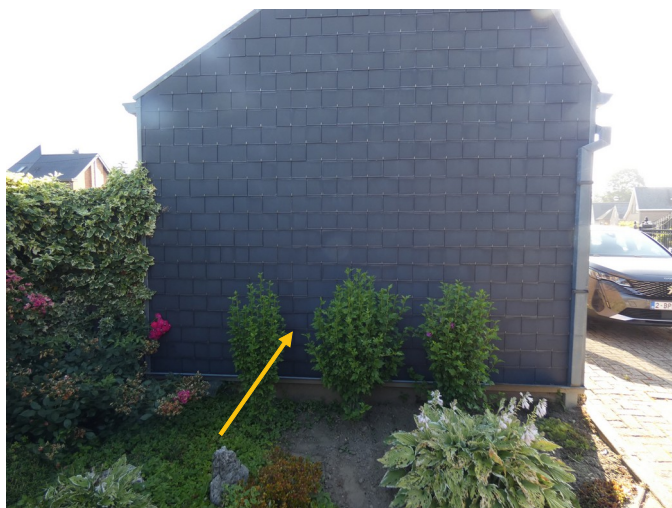
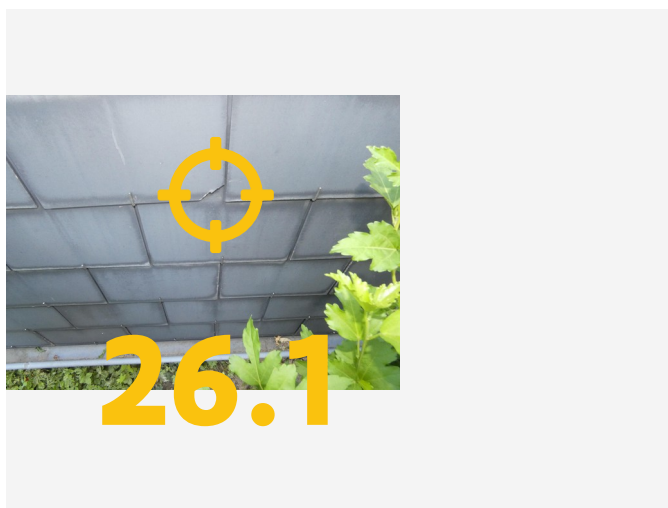
## Fiche 26: - Gevellei

Geen asbest

Overzichtsfoto

Detailfoto
