# Asbestinventarisatattest

Grotstraat 69, 1880 Kapelle-op-den-Bos

Attestnummer : 20260323-000447.000

Uitgegeven op : 23.03.2026

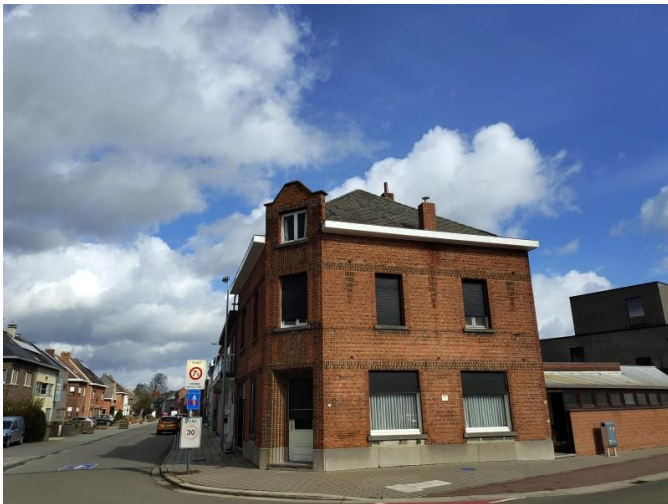
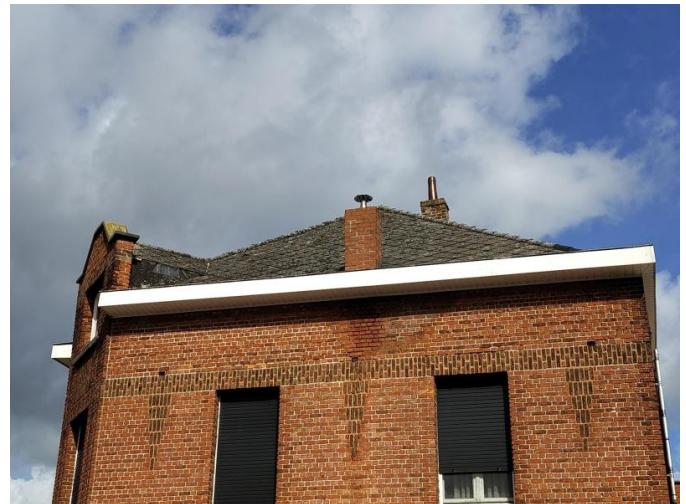
Het asbestmateriaal valt onder de mijlpaal van 2034.

| Eindbeoordeling materiaalrisico | Verhoogd materiaalrisico en/of verhoogde kans op vezelvrijgave |

| Asbestsoort (vezeltype) | Crocidoliet aanwezig |
| Toestand van het materiaal | Matig beschadigd, matig verweerd |

| Opmerking | Op basis van onze expertise als deskundigen hebben we deze leien als asbesthoudend geclassificeerd, zonder staalname. De opgegeven volumes zijn slechts schattingen en mogen niet worden gebruikt als maatstaf voor heffingen. |

Verwijderen

- Eenvoudige handelingen: enkel door erkend asbestverwijderaar  
Gezien de staat van de leien, die redelijk verweerd zijn, en hoewel deze eventueel door eenvoudige handelingen verwijderd kunnen worden, adviseer ik als deskundige om de verwijdering te laten uitvoeren door een erkende asbestverwijderaar. Dit garandeert de veiligheid van zowel de bewoners als de bureu.

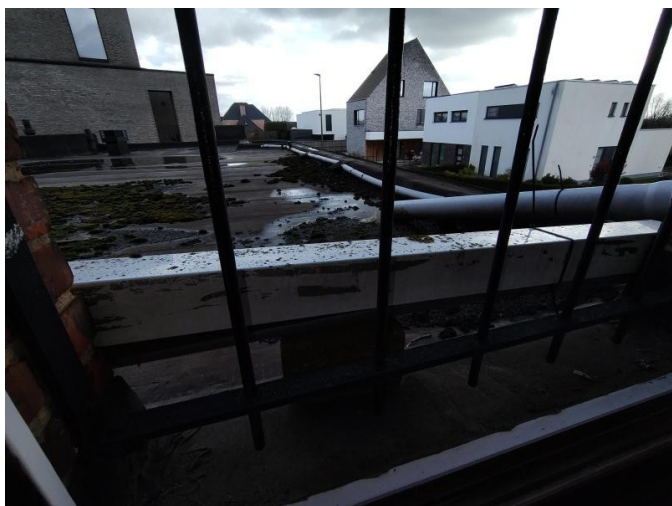
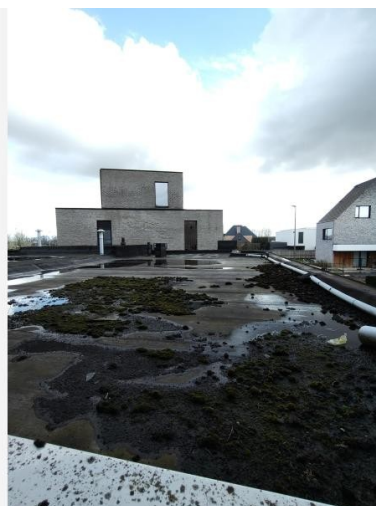
Het asbestmateriaal valt onder de mijlpaal van 2040.

| Eindbeoordeling materiaalrisico | Verhoogd materiaalrisico en/of verhoogde kans op vezelvrijgave |

Verwijderen

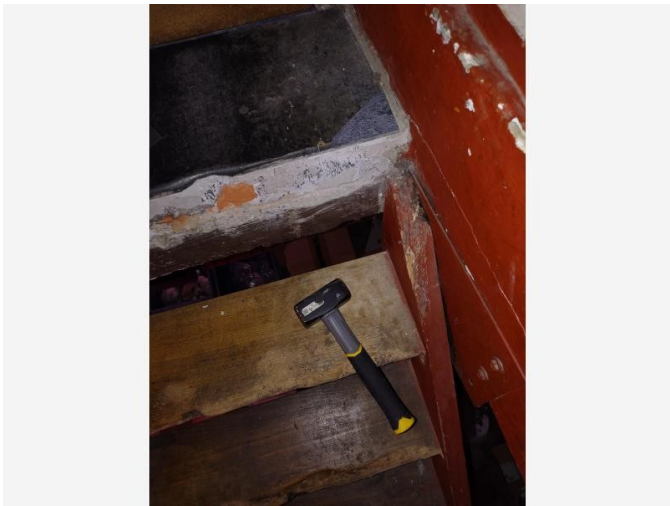
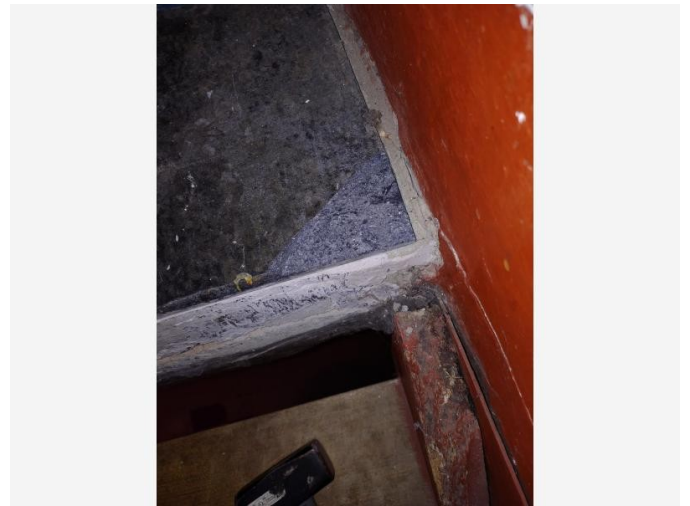
| Opmerking | De lengte van de buis kon niet worden bepaald. Enkel een klein zichtbaar stuk kwam uit in het keldergat. |

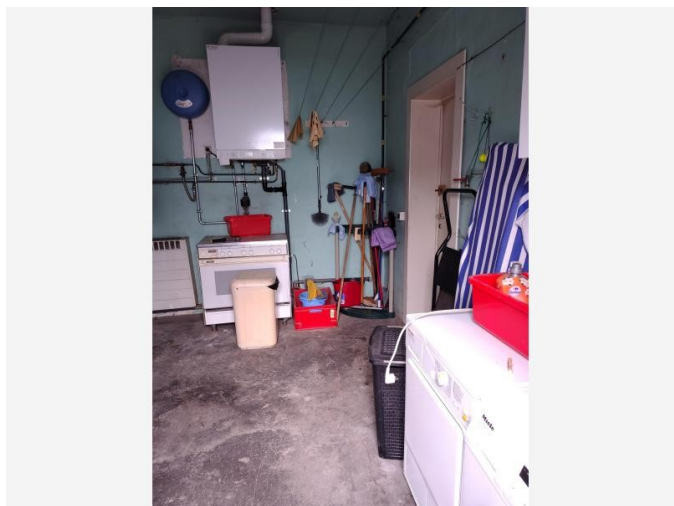
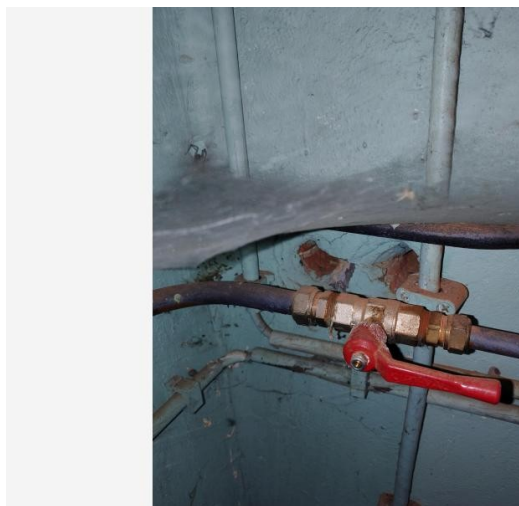
## Fiche 14: Mengmonster Muren CV

Geen asbest

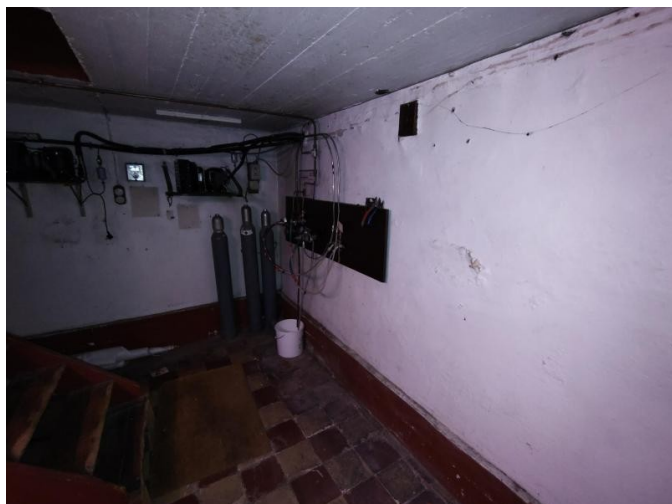
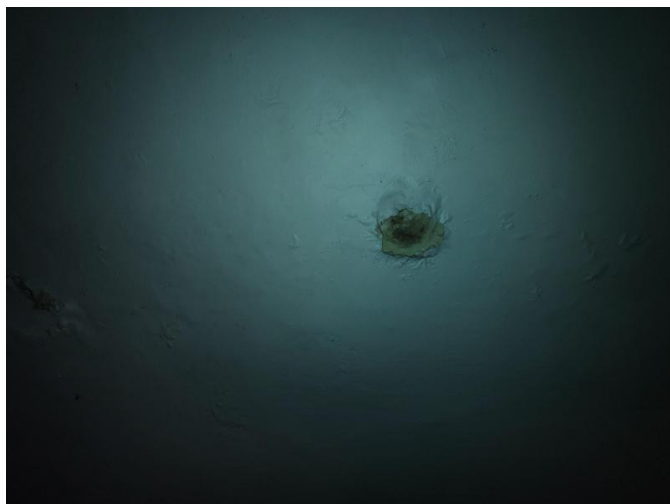
## Fiche 15: Mengmonster Muren kelder

Geen asbest

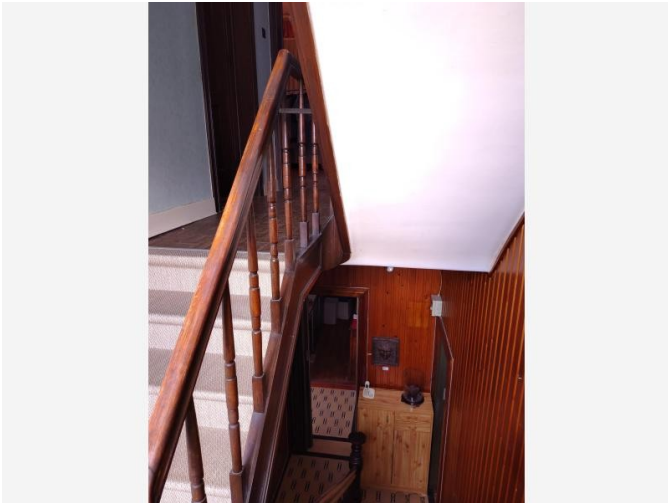
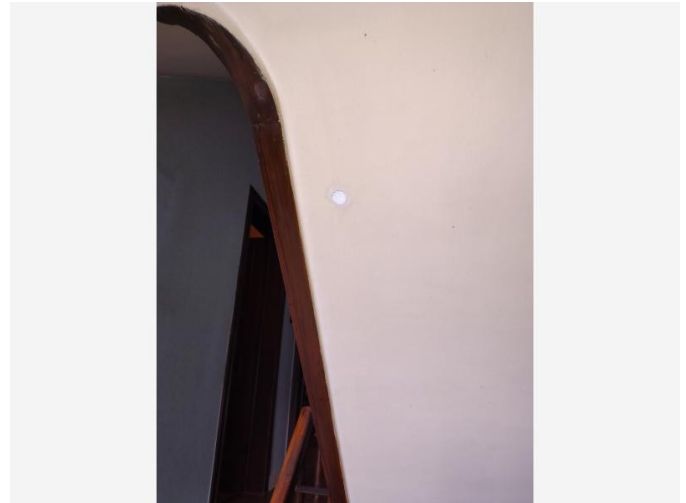
## Fiche 16: Pleisterwerk Plafond

Geen asbest
