# Asbestinventarisatetest

Waversesteenweg 267, 3090 Overijse

Attestnummer : 20231126-000100.000

Uitgegeven op : 26.11.2023

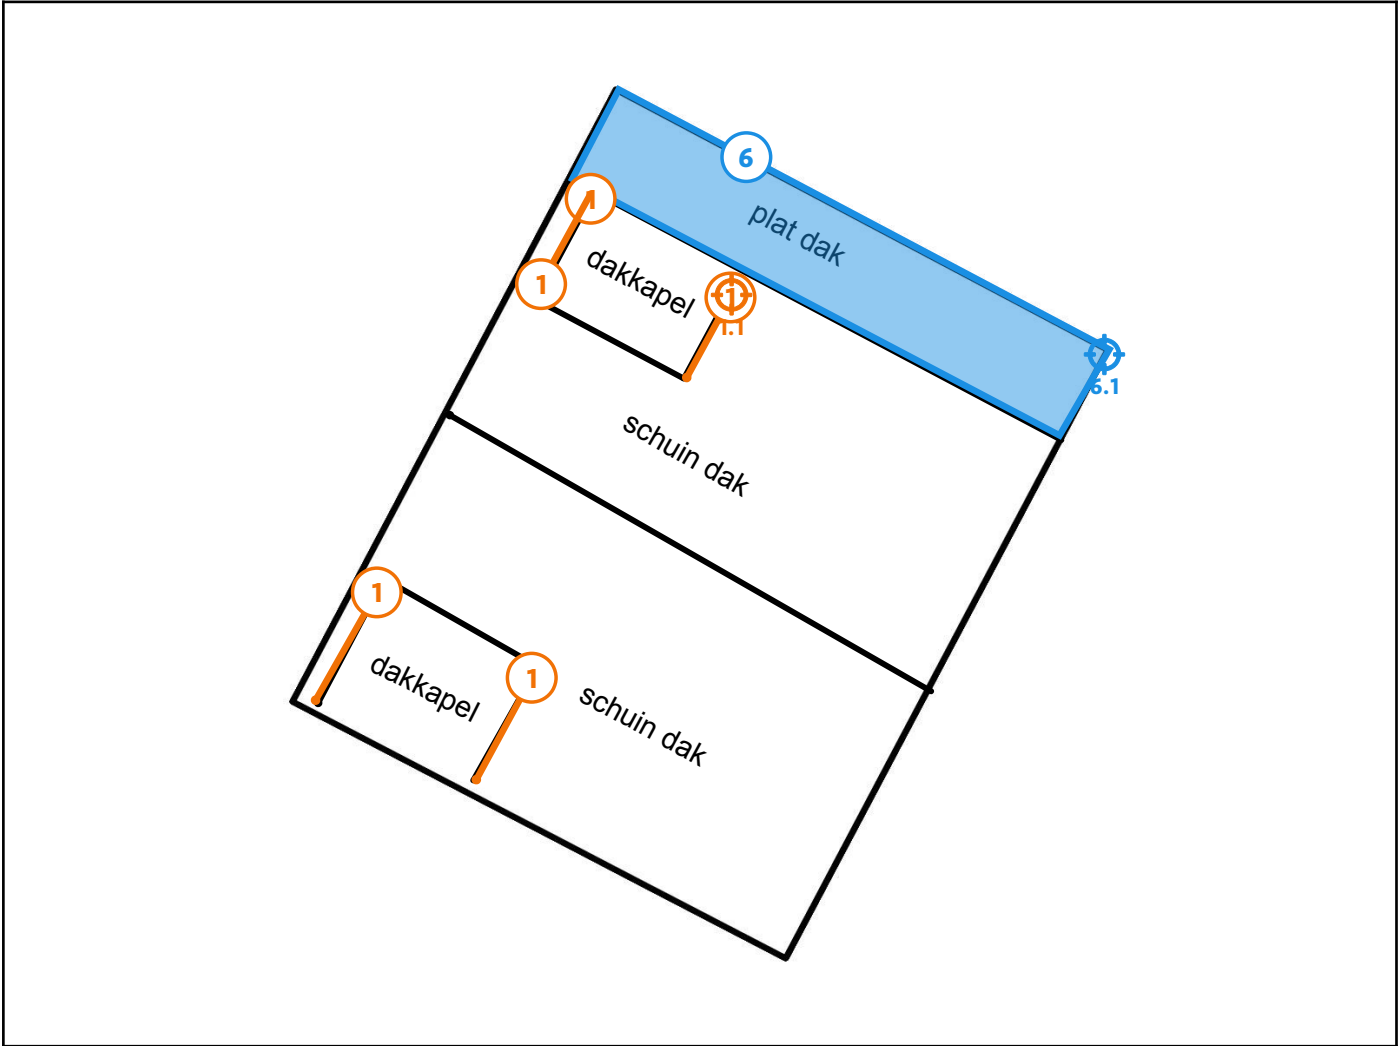
# Plan 1.5: woonhuis plan dak

| Beschrijving | Type | Actie |
|---|---|---|
| 1. Zijkant dakkapellen | Asbestmateriaal | <a href="#">Verwijderen</a> |
| 6. Roofing Plat dak | Geen asbest | - |

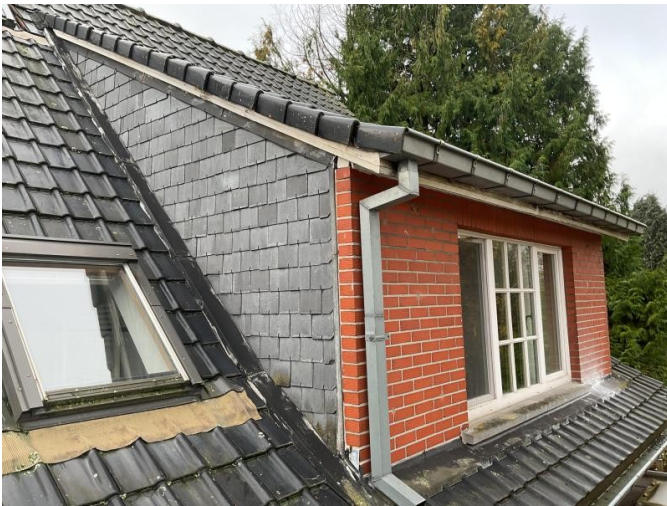
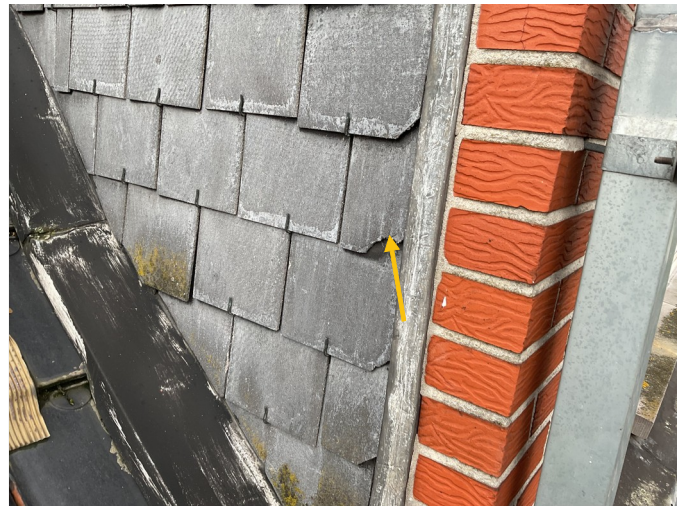
Het asbestmateriaal valt onder de mijlpaal van 2034.

| Eindbeoordeling materiaalrisico | Laag materiaalrisico en/of verlaagde kans op vezelvrijgave |

| Asbestsoort (vezeltype) | Alleen chrysotiel |
| Toestand van het materiaal | Licht beschadigd, licht verweerd. Intact materiaal type Pical – asbestboard of categorie III 'gebondenheid' |

| # | Type | Referentie | Resultaat |
|---|---|---|---|
| 1.1 | Puntmonster | M04 | Chrysotiel |

| Beschrijving | Zijkant dakkapellen |
| Asbestmateriaal | Dak- en gevelbekleding - Lei, shingle |

- Zorg voor een veilig beheer. Vermijd het beschadigen van het asbestmateriaal. Controleer de toestand jaarlijks op wijzigingen.
- Verwijder dit asbestmateriaal zo snel mogelijk. Volg de toestand goed op.

- Eenvoudige handelingen: mag via doe-het-zelf of door werknemer(s) met opleidingsattest eenvoudige handelingen  
Deze toepassing is hechtgebonden en kan makkelijk zonder vezelvrijgave verwijderd worden.  
Vermijd barsten en breuken aan de toepassing.

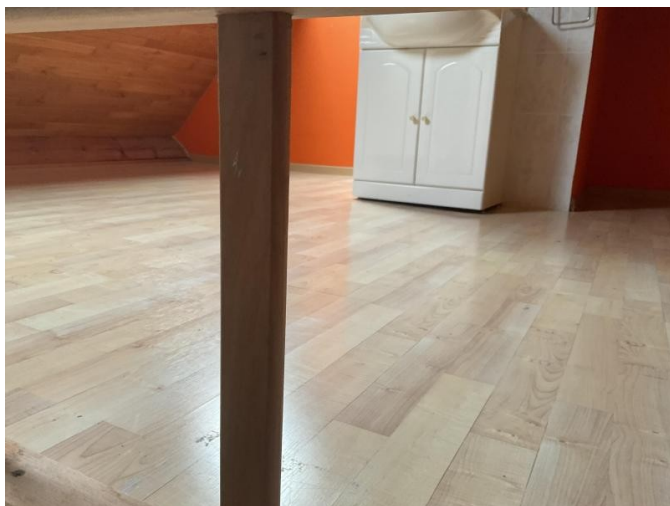
Er werden na grondige visuele inspectie geen asbest-verdachte vloeren aangetroffen.

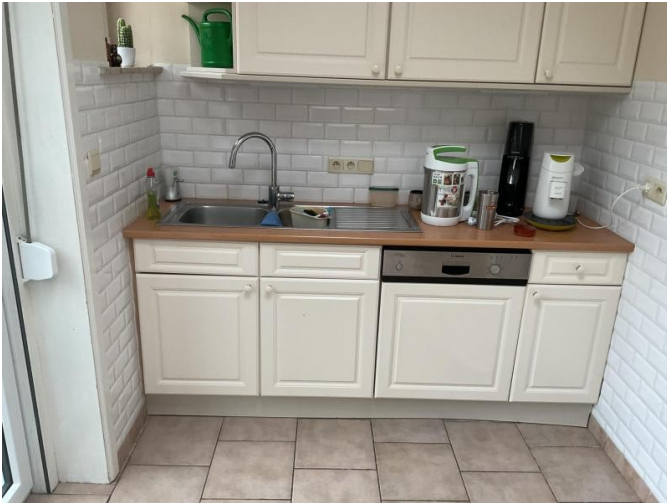
Er werden in de woning geen asbestverdachte faiencetegels aangetroffen.

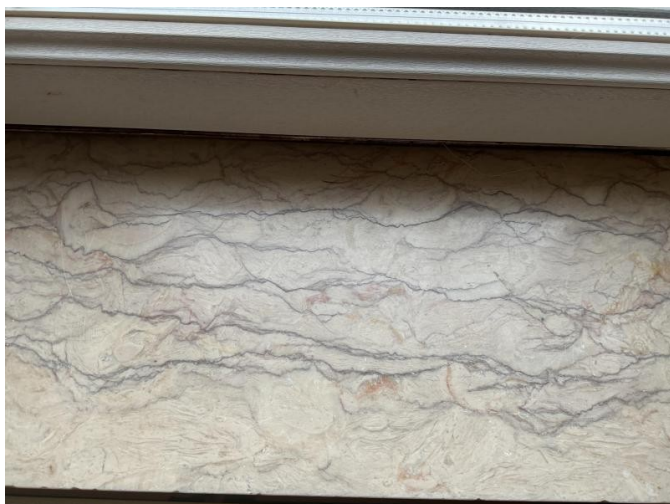
Er werden in de woning geen asbestverdachte vensterbanken aangetroffen.

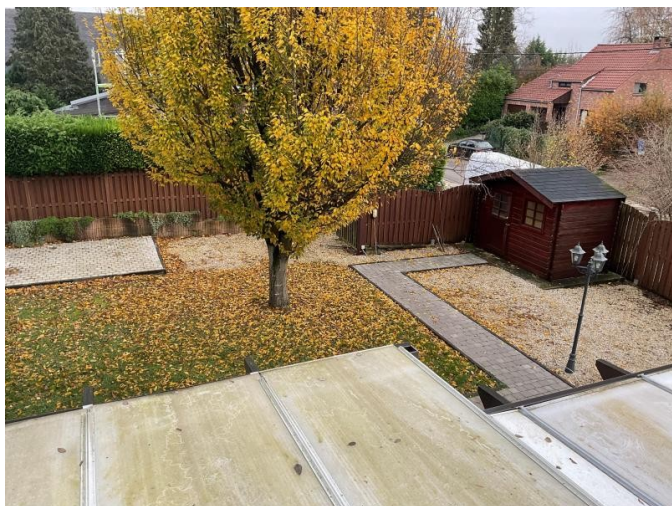
Tuinhuis dateert van na 2001 , geen bewijsmateriaal.

Na visuele inspectie : niets verdachts.

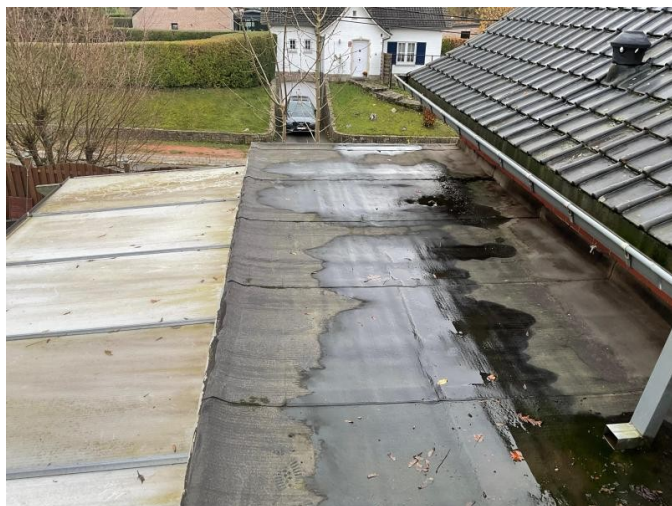
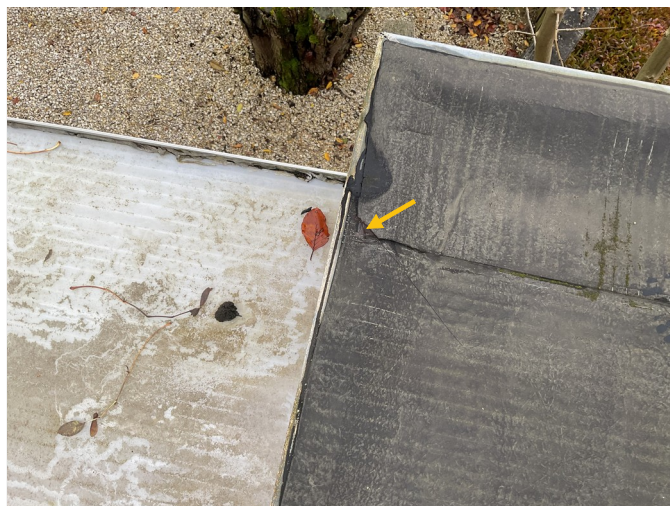
## Fiche 6: Roofing Plat dak

Geen asbest

| # | Type | Referentie | Resultaat |
|---|---|---|---|
| 6.1 | Puntmonster | M03 | Geen asbest |

| Opmerking | De staalname is enkel representatief voor de bovenste toplaag , NIET voor eventuele onderliggende lagen. |

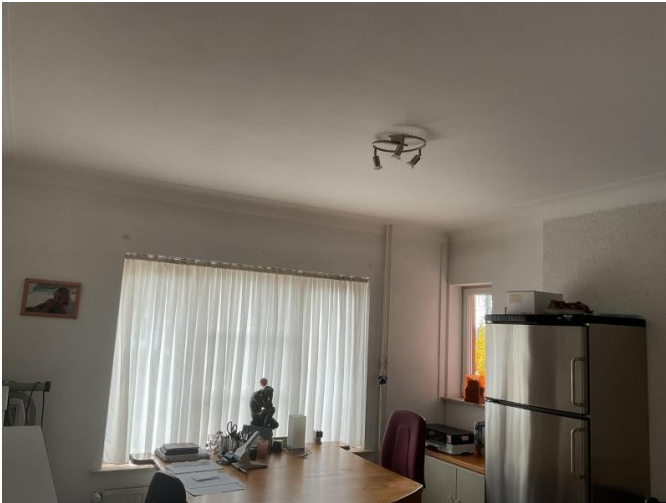
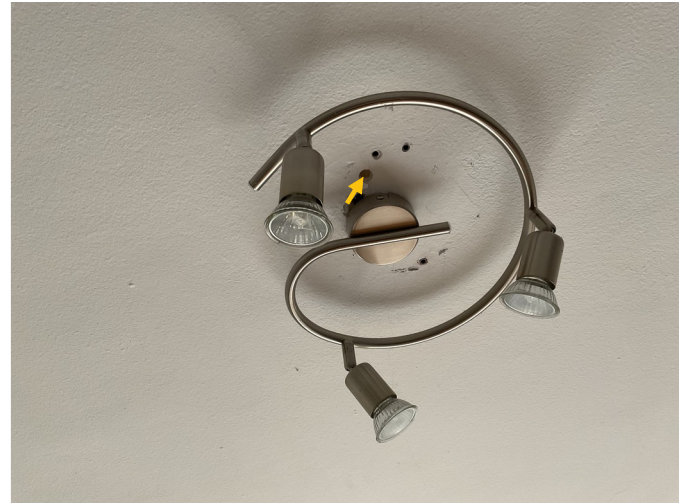
## Fiche 7: plafonds

Geen asbest

| # | Type | Referentie | Resultaat |
|---|---|---|---|
| 7.1 | Mengmonster | M02 | Geen asbest |

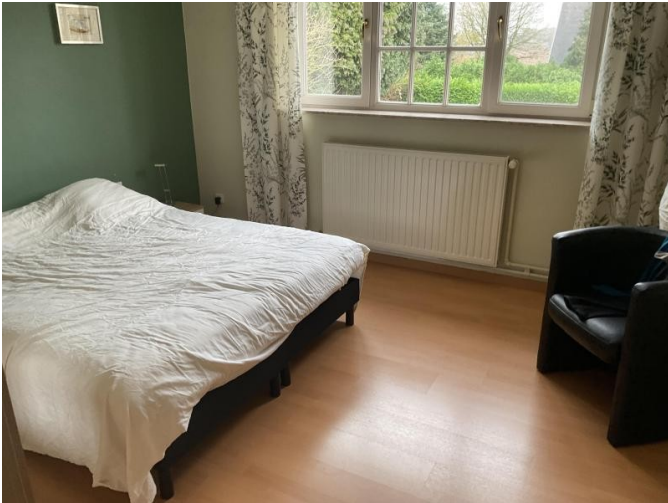
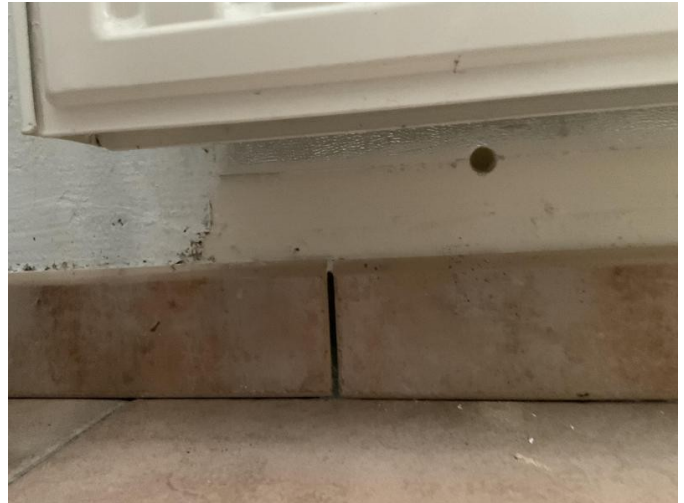
## Fiche 8: Pleisterwerk

Geen asbest

| # | Type | Referentie | Resultaat |
|---|---|---|---|
| 8.1 | Mengmonster | M01 | Geen asbest |
