# Asbestinventarisatetest

Blokmakerstraat 119, 9120 Beveren-Kruibeke-Zwijndrecht

Attestnummer : **20260617-000075.001**

**Asbestveilig** (maar mogelijk niet asbestvrij)

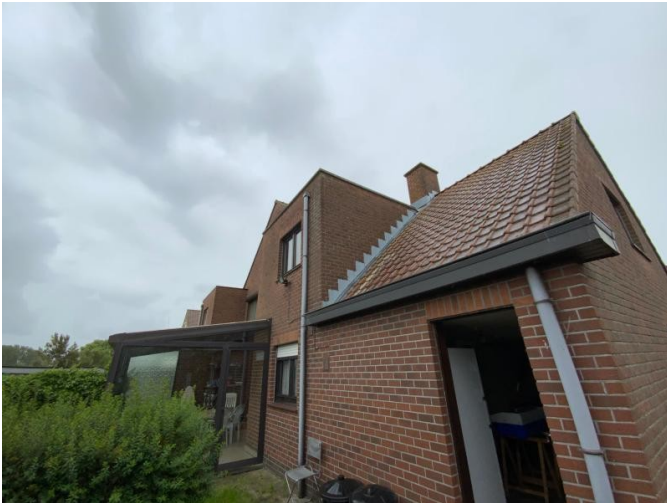
*Situeringsfoto*

**Reden:** Het te onderzoeken materiaal situeert zich hoger dan 3,50 m te rekenen vanaf een veilige ondergrond

**Uitleg van de asbestdeskundige:** In het kader van een asbestattest voor overdracht (verkoop, schenking), hoeven toepassingen die zich hoger dan 3,5m vanaf een veilige ondergrond situeren, niet onderzocht te worden.

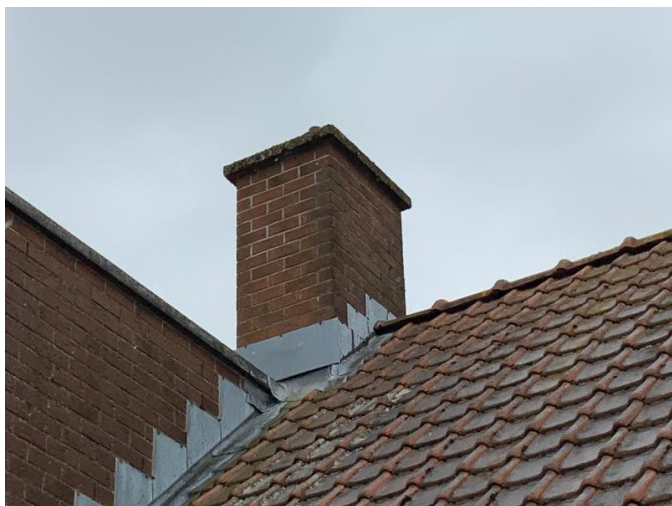
*Situeringsfoto*

**Reden:** Het te onderzoeken materiaal situeert zich hoger dan 3,50 m te rekenen vanaf een veilige ondergrond

**Uitleg van de asbestdeskundige:** De binnenkant van de schouw is niet waarneembaar. De schouw bevat binnenin mogelijk een asbestcement rookgaskanaal. Laat dit onderzoeken bij eventuele werken.

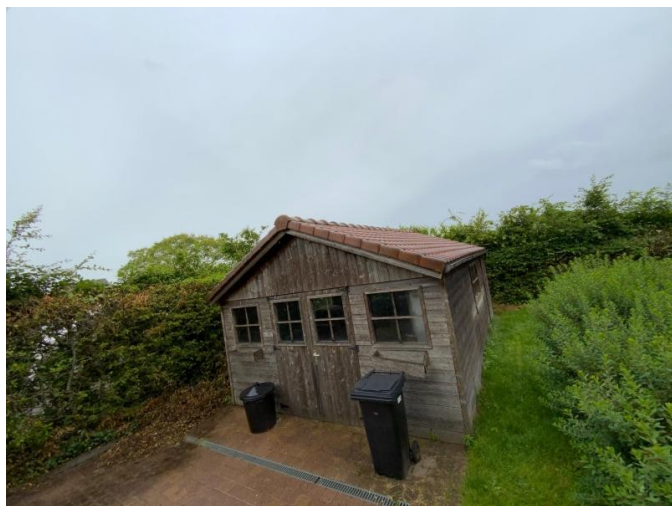
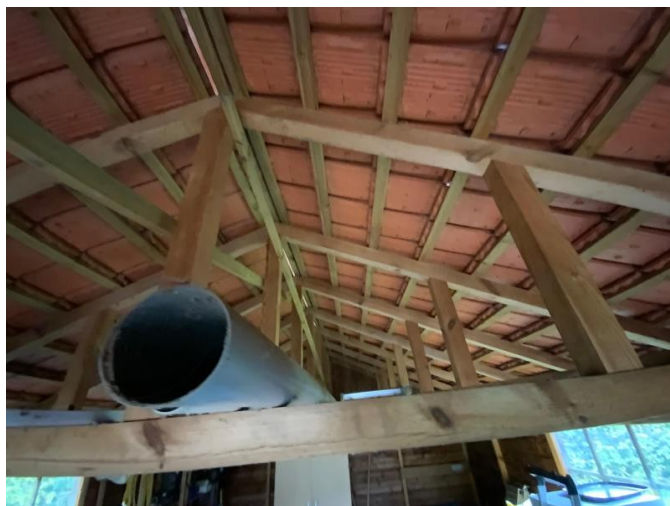
Geen asbest verdachte materialen aangetroffen

| Basis voor advies | De asbestdeskundige beoordeelt het materiaal als niet-asbestverdacht. |

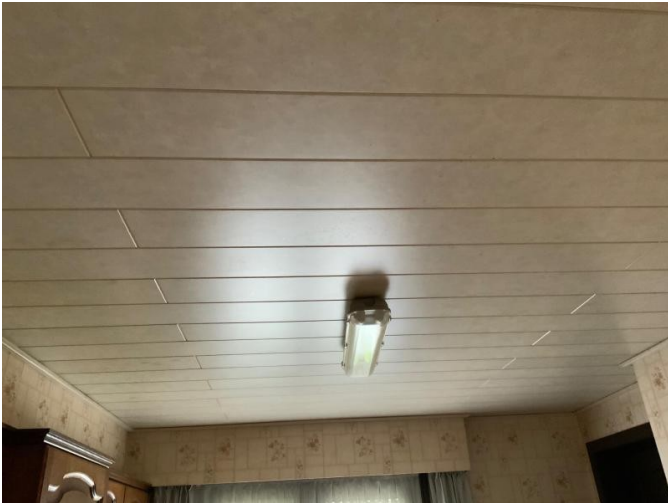
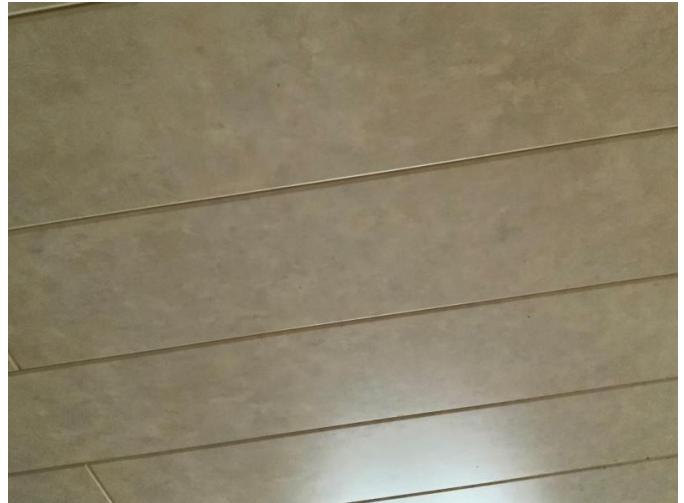
Overige plafonds zijn uitgevoerd met pvc of houtwerk

| Basis voor advies | De asbestdeskundige beoordeelt het materiaal als niet-asbestverdacht. |

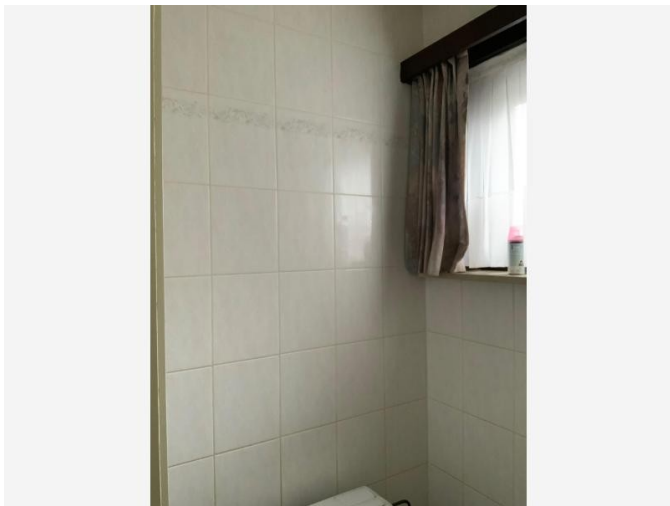
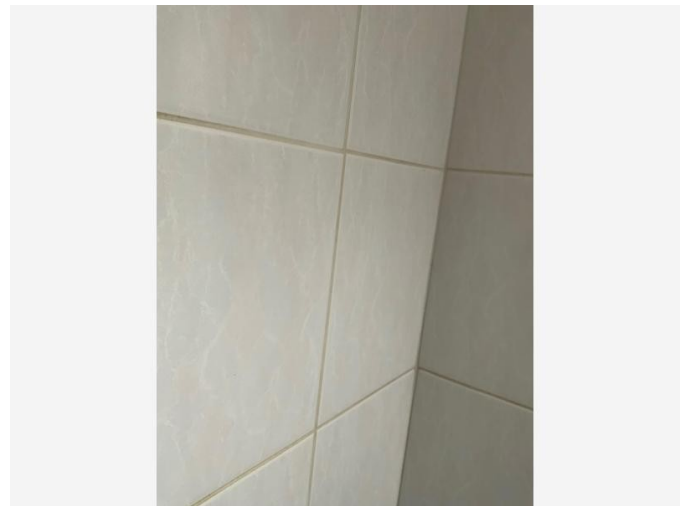
Overige binnenwanden zijn uitgevoerd met wandtegels of gipskartonplaten

| Basis voor advies | De asbestdeskundige beoordeelt het materiaal als niet-asbestverdacht. |

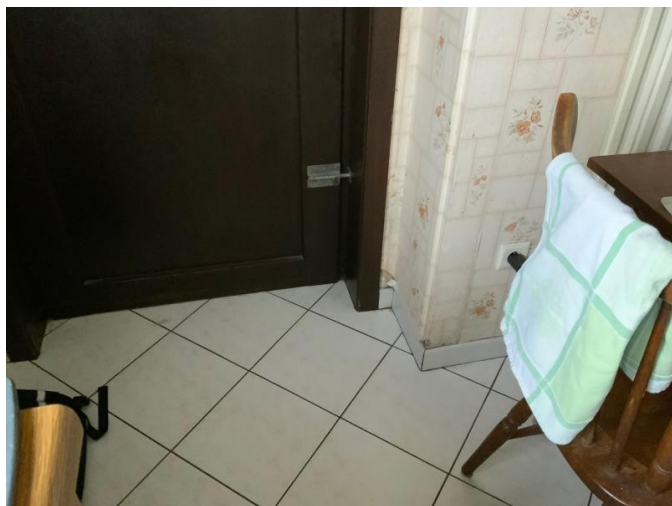
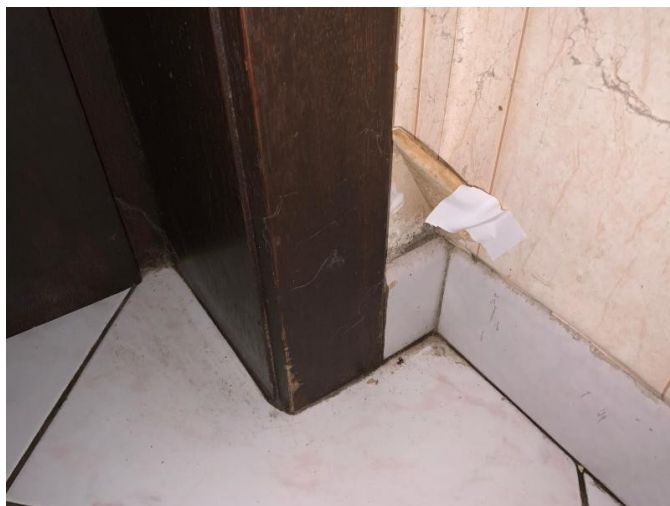
## Fiche 6: Pleisterwerk wanden

Geen asbest

| # | Type | Referentie | Resultaat |
|---|---|---|---|
| 6.1 | Mengmonster | ID1 | Geen asbest |

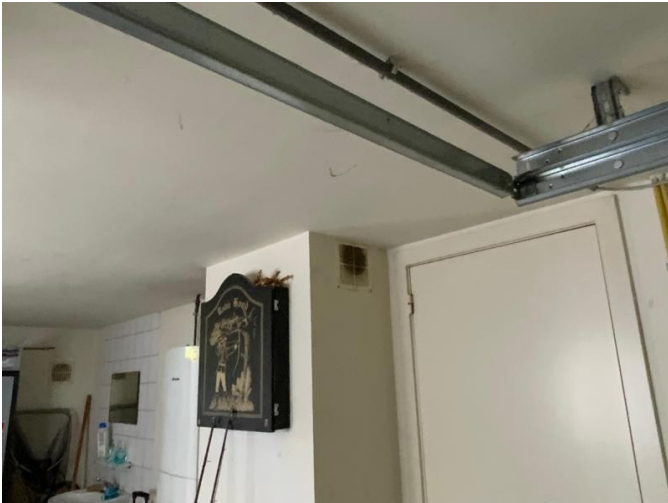
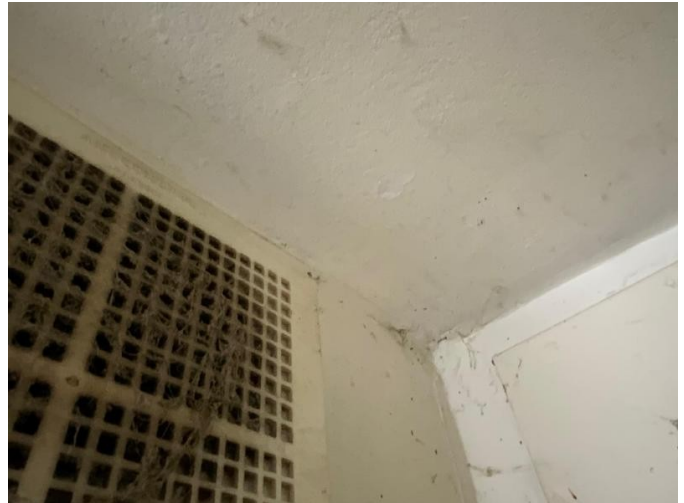
## Fiche 7: Pleisterwerk plafonds

Geen asbest

| # | Type | Referentie | Resultaat |
|---|---|---|---|
| 7.1 | Mengmonster | ID2 | Geen asbest |

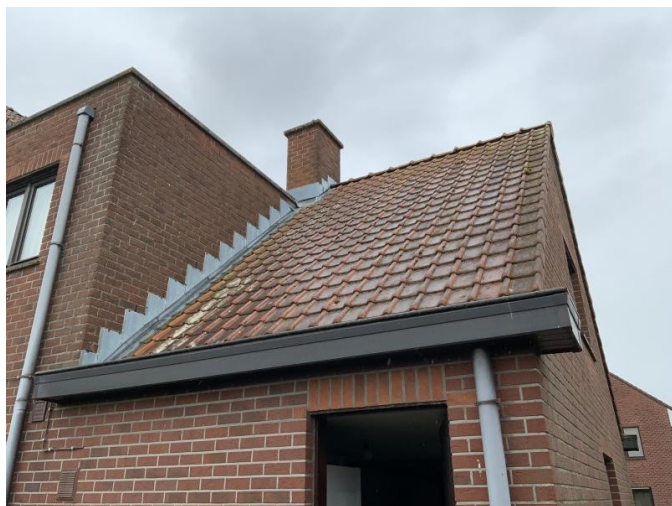
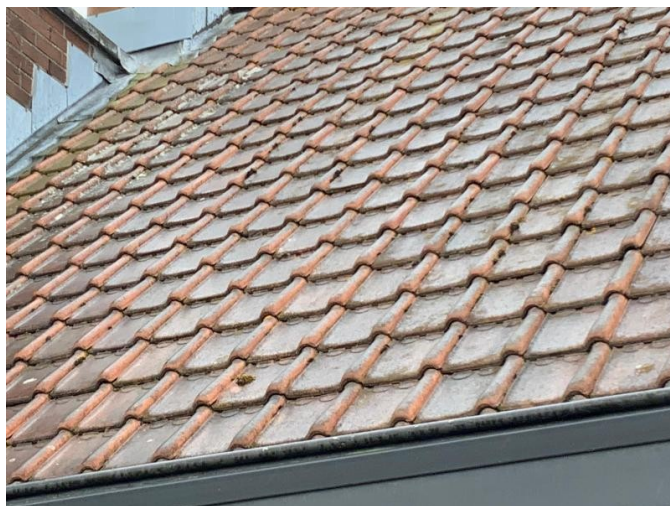
### Fiche 8: Dakbedekking bestaande uit pannen (niet verdacht)

| Beschrijving | Notitie | Terug te vinden op plannen |
|---|---|---|
| Fiche 8: Dakbedekking bestaande uit pannen (niet verdacht) | De dakbedekking is niet-asbestverdacht. | Plan 1.7: Dakplan |

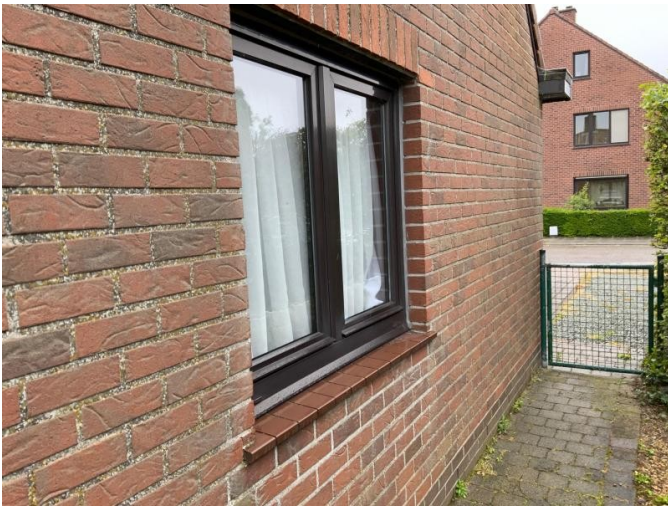
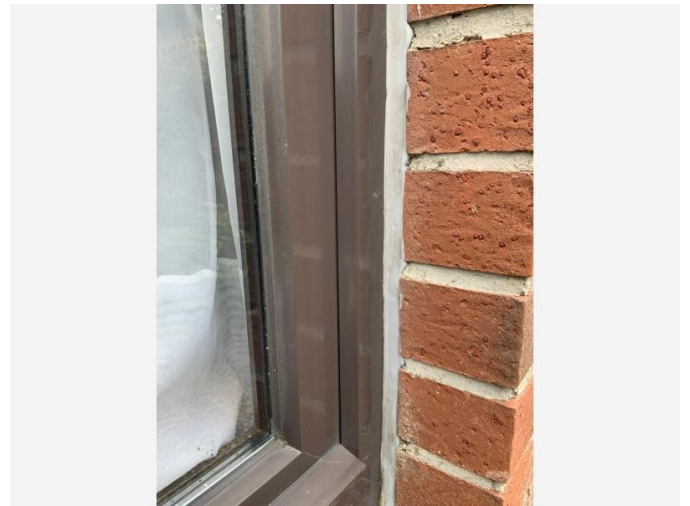
## Fiche 9: Kit aan de ramen

| Beschrijving | Notitie | Terug te vinden op plannen |
|---|---|---|
| Fiche 9: Kit aan de ramen | De kit aan de ramen is niet asbestverdacht.<br>Alle ramen werden gecontroleerd. | Plan 1.2: Grondplan glv<br>Plan 1.4: Grondplan 1v |

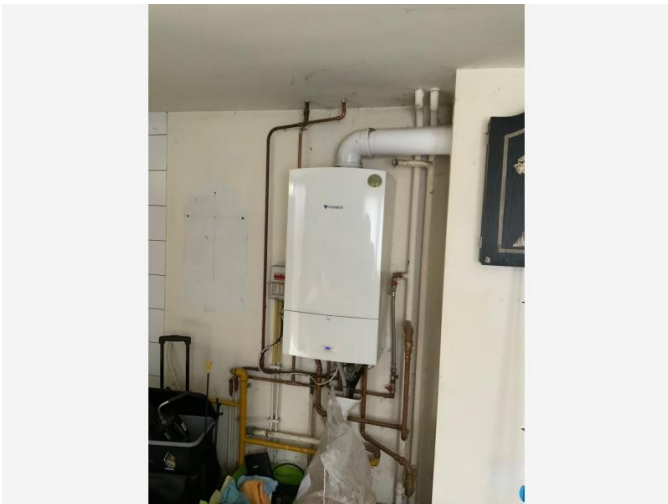
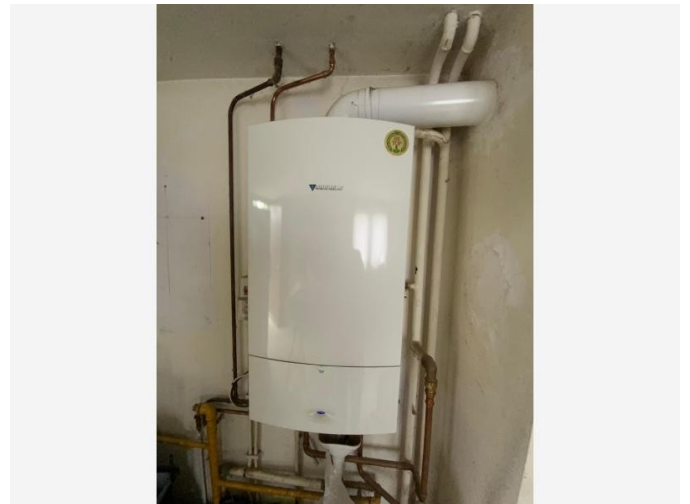
## Fiche 10: CV-ketel (niet verdacht)

| Beschrijving | Notitie | Terug te vinden op plannen |
|---|---|---|
| Fiche 10: CV-ketel (niet verdacht) | De CV-ketel (dichtingen, isolerend materiaal) is niet asbestverdacht. | Plan 1.1: Grondplan glv |

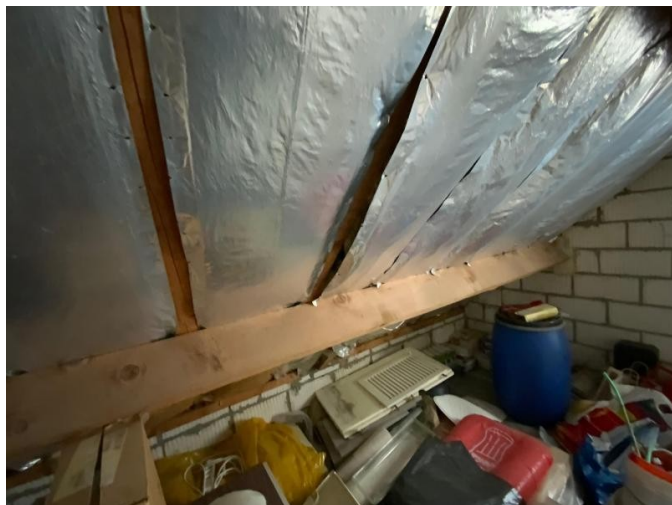
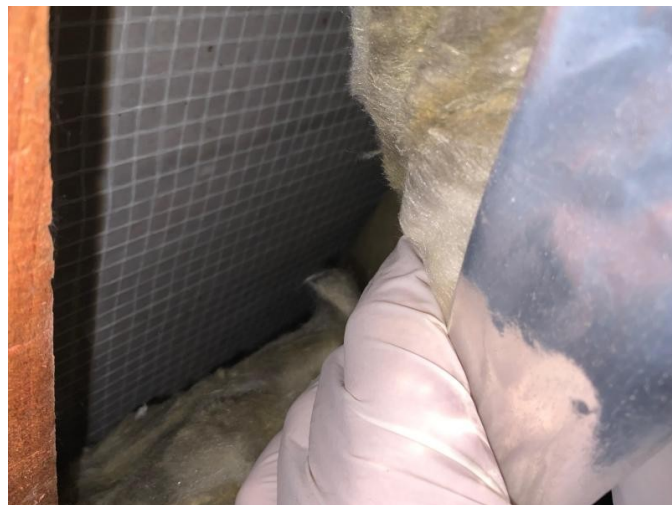
### Fiche 13: Geen asbestverdacht onderdak aangetroffen

| Beschrijving | Notitie | Terug te vinden op plannen |
|---|---|---|
| Fiche 13: Geen asbestverdacht onderdak aangetroffen | Na het optillen van een pan werd geen asbestverdacht onderdak aangetroffen. Dit betekent niet dat er geen onderdak aanwezig kan zijn op plaatsen die niet gecontroleerd werden. Bij werken, laat een eventueel aangetroffen onderdak controleren op aanwezigheid van asbest. | Plan 1.6: Dakplan |
