# Asbestinventarisatetest

Guido Gezellestraat 66, 2340 Beerse

Attestnummer : 20260716-000297.000

**Asbestveilig** (maar niet asbestvrij)

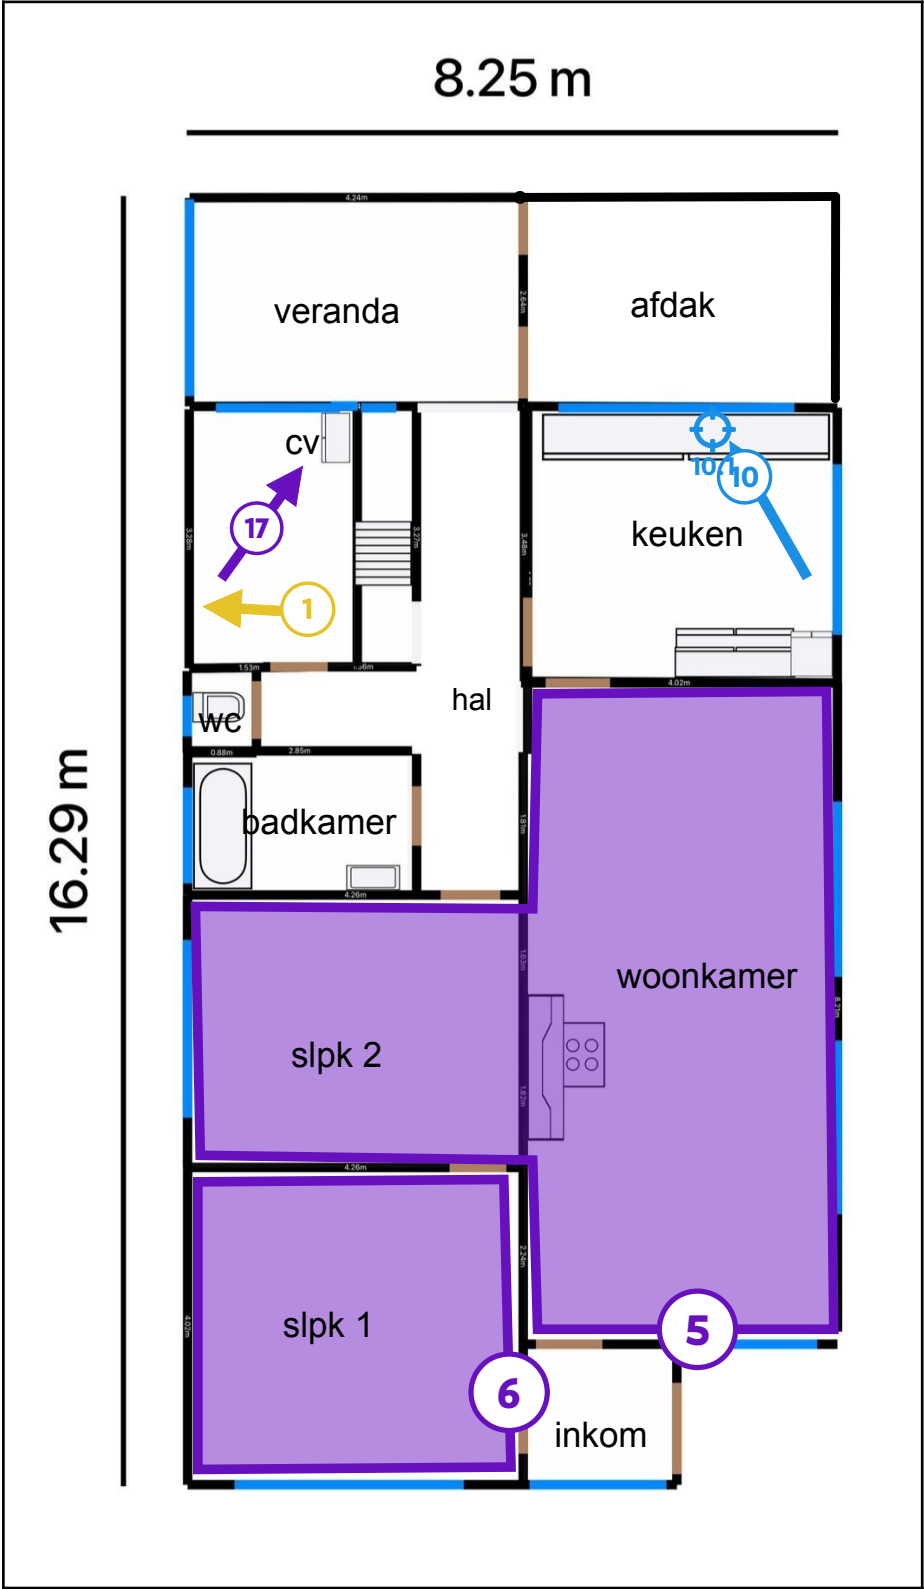
# Plan 1.2: Gelijkvloers

| 1. Bakeliet schakelaars/zekeringenkast | Asbestmateriaal | Zorgvuldig beheren |

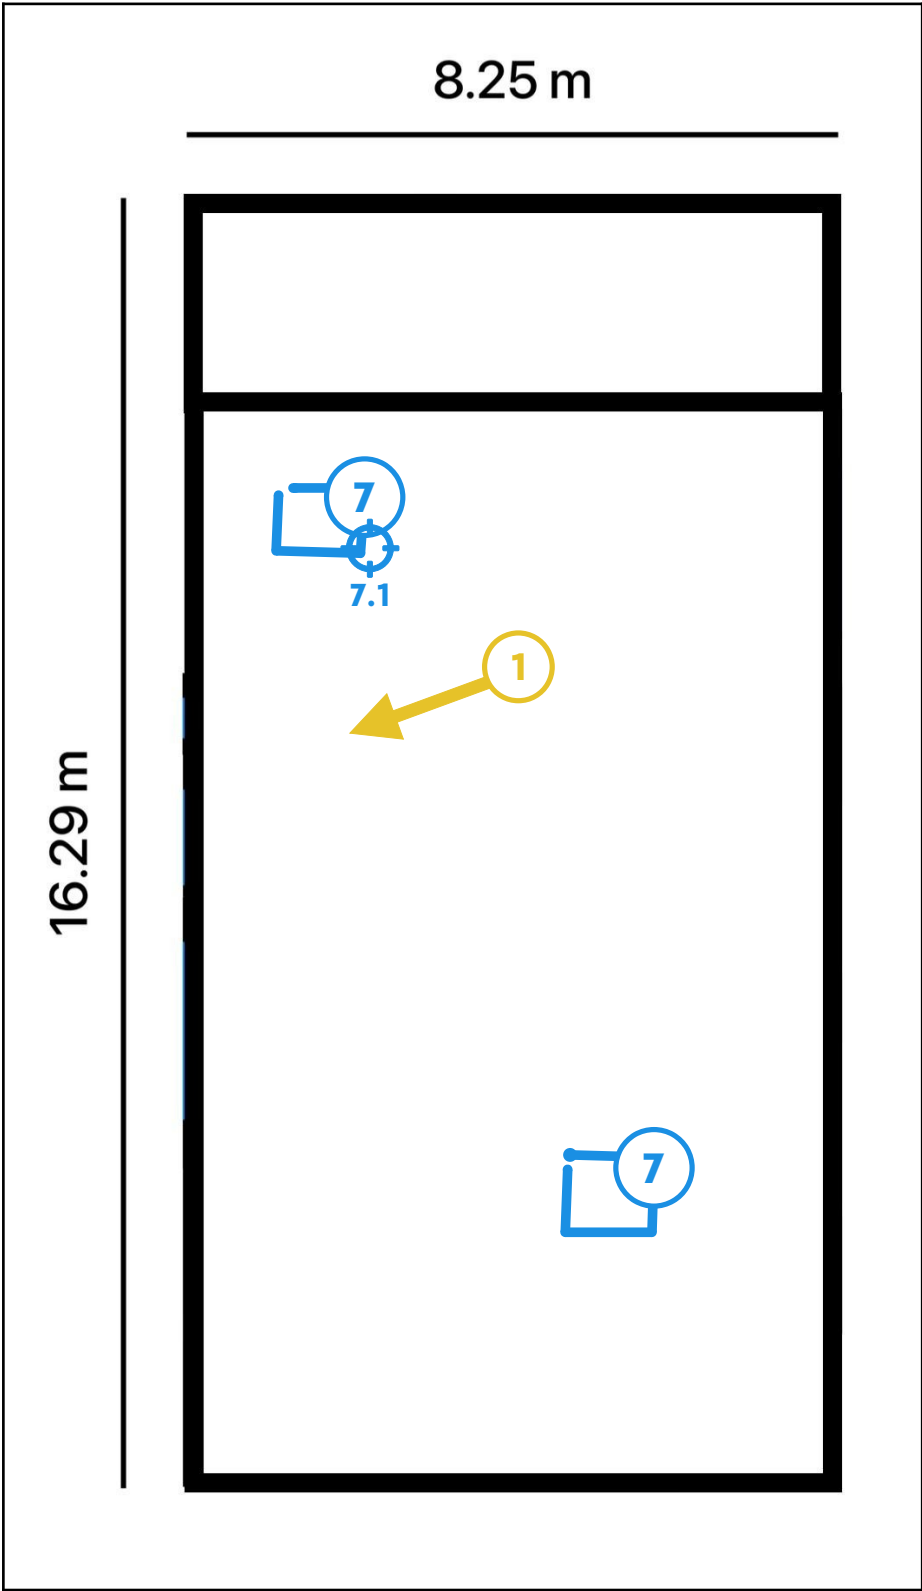
Plan 1.5: Zolder

| 1. Bakeliet schakelaars/zekeringenkast | Asbestmateriaal | Zorgvuldig beheren |

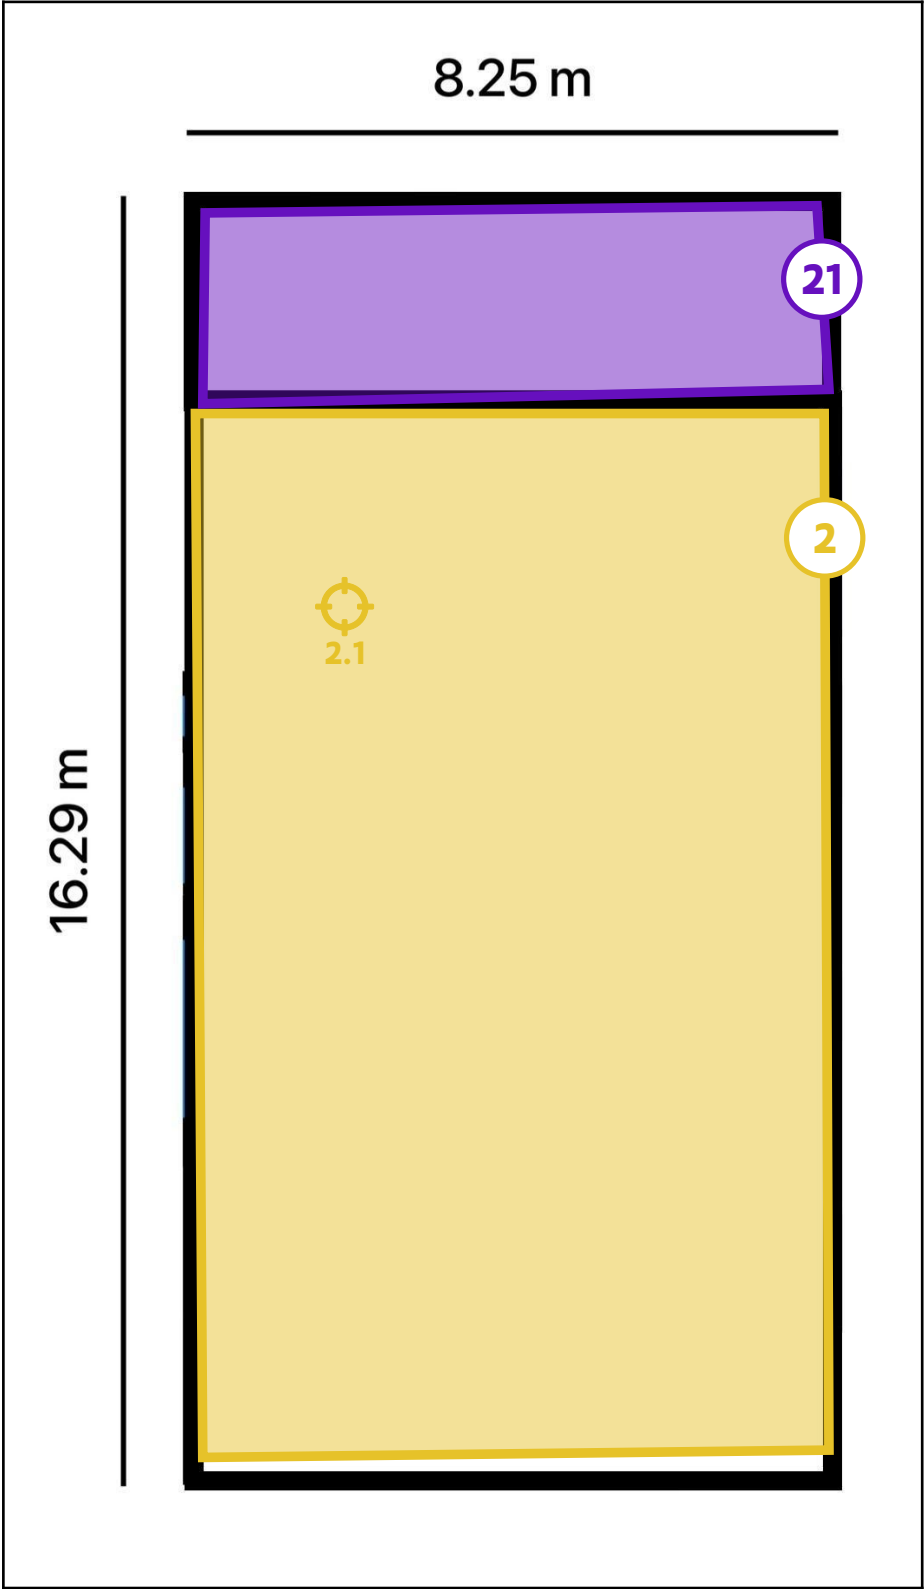
Plan 1.6: Onderdakplan

| 2. Onderdak type Menuiserie | Asbestmateriaal | Zorgvuldig beheren |
| 2.1 Code: 5 | Puntmonster | - |

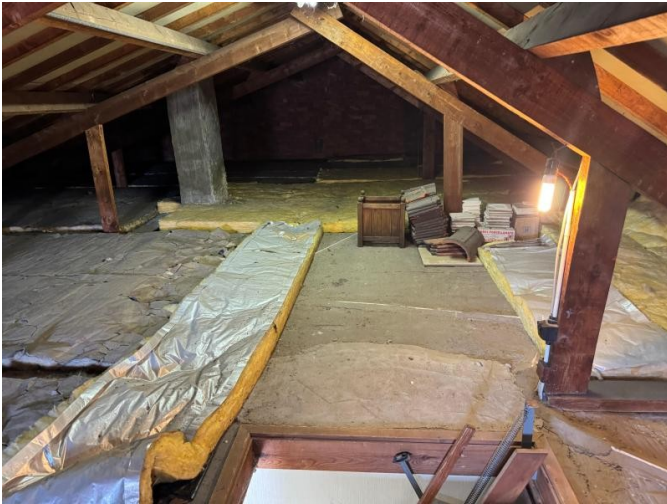
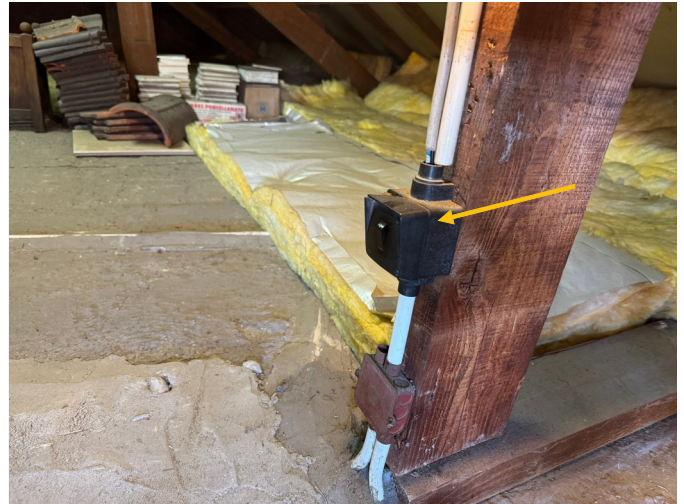
Het asbestmateriaal valt onder de mijlpaal van 2040.

Zorgvuldig beheren

| Eindbeoordeling materiaalarisico | Laag materiaalarisico en/of verlaagde kans op vezelvrijgave |

| Asbestsoort (vezeltype) | Crocidoliet aanwezig |
| Toestand van het materiaal | Onbeschadigd, niet verweerd |

| Beschrijving | Bakeliet schakelaars/zekeringenkast |
| Identificatiemethode | <p>De asbestdeskundige beoordeelt het materiaal als asbestverdacht en dus asbesthoudend, en dit zonder monstername.</p> <p>Motivatie: De monstername brengt andere schade aan dan schade die inherent is aan de monstername.</p> |

- Zorg voor een veilig beheer. Vermijd het beschadigen van het asbestmateriaal. Controleer de toestand jaarlijks op wijzigingen.
- Voer bijkomende staalname(s) uit.

- Eenvoudige handelingen: mag via doe-het-zelf of door werknemer(s) met opleidingsattest eenvoudige handelingen  
Als dit materiaal verwijderd kan worden zonder het te breken, te beschadigen... , dan mag met dit met eenvoudige handelingen.  
Vermijd stofvorming en stofverspreiding op elk moment van de werken. Bevochtig of fixeer het materiaal.  
Het gebruik van sneldraaiende werktuigen (boormachine, slijpschijf, hogedrukreiniger...) is verboden.  
Zorg voor gepaste persoonlijke beschermingsmiddelen: minimaal FFP3-mondmasker (EN 149), wegwerpovertuig met kap (minimaal Cat III, type 5/6), wegwerphandschoenen en overschoenen of afspoelbaar schoeisel

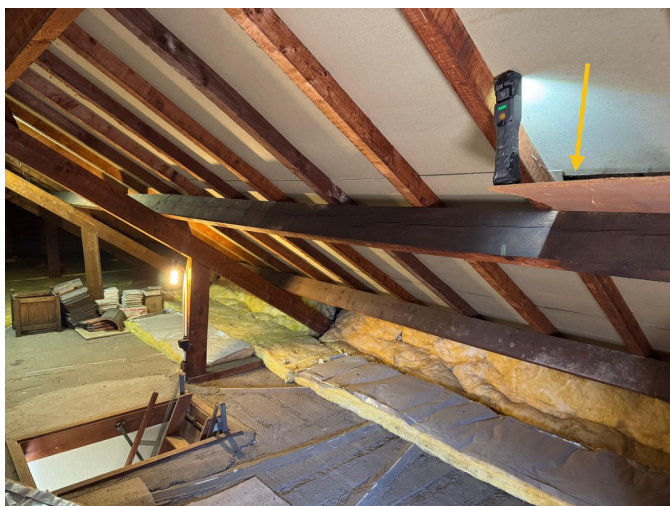
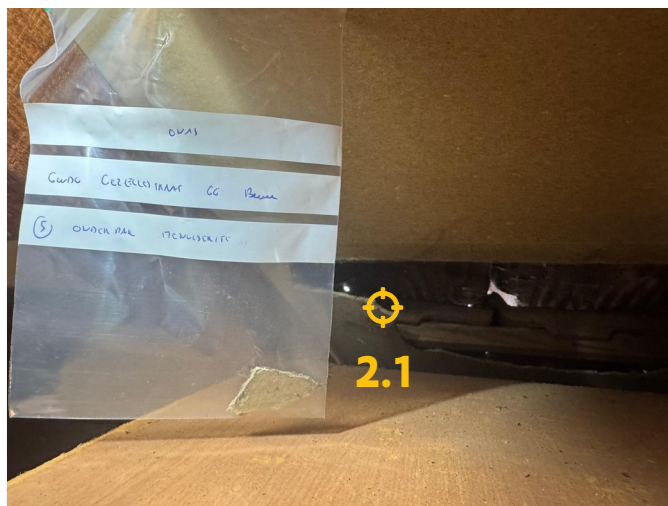
Het asbestmateriaal valt onder de mijlpaal van 2040.

Zorgvuldig beheeren

| Eindbeoordeling materiaalsrisico | Laag materiaalsrisico en/of verlaagde kans op vezelvrijgave |

| Asbestsoort (vezeltype) | Alleen chrysotiel aanwezig |
| Toestand van het materiaal | Licht beschadigd, licht verweerd. Intacte calciumsilicaatplaat of materiaal met categorie 3-gebondenheid |

| # | Type | Referentie | Resultaat |
|---|---|---|---|
| 2.1 | Puntmonster | 5 | Chrysotiel |

| Beschrijving | Onderdak type Menuiserite |
| Eenvoudig bereikbaar | Nee <ul style="list-style-type: none"><li>• Het asbestmateriaal is bedekt (uitgezonderd laag verf, coating, behang, kunststof, textiel) en het wegnemen van het bedekkende materiaal kan niet zonder het bedekkende materiaal te beschadigen.</li></ul> |

- Zorg voor een veilig beheer en verwijder dit asbestmateriaal wanneer het bij werken eenvoudig bereikbaar wordt. Controleer de toestand jaarlijks op wijzigingen.

- Eenvoudige handelingen: mag via doe-het-zelf of door werknemer(s) met opleidingsattest eenvoudige handelingen  
Als dit materiaal verwijderd kan worden zonder het te breken, te beschadigen... , dan mag met dit met eenvoudige handelingen.

Vermijd stofvorming en stofverspreiding op elk moment van de werken. Bevochtig of fixeer het materiaal.

Het gebruik van sneldraaiende werktuigen (boormachine, slijpschijf, hogedrukreiniger...) is verboden.

Zorg voor gepaste persoonlijke beschermingsmiddelen: minimaal FFP3-mondmasker (EN 149), wegwerpoverall met kap (minimaal Cat III, type 5/6), wegwerphandschoenen en overschoenen of afspoelbaar schoeisel

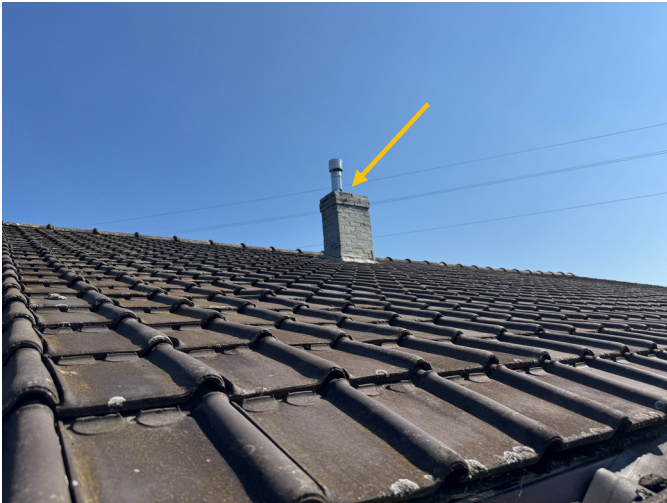
#### Tijdelijke beperking

**Reden:** Het te onderzoeken materiaal situeert zich hoger dan 3,50 m te rekenen vanaf een veilige ondergrond

**Uitleg van de asbestdeskundige:** De binnenzijde van de schouw is enkel inspecteerbaar langs de bovenzijde. De bovenzijde is hoger dan 3,50m te rekenen vanaf een veilige ondergrond waardoor dit buiten het standaard onderzoek valt.

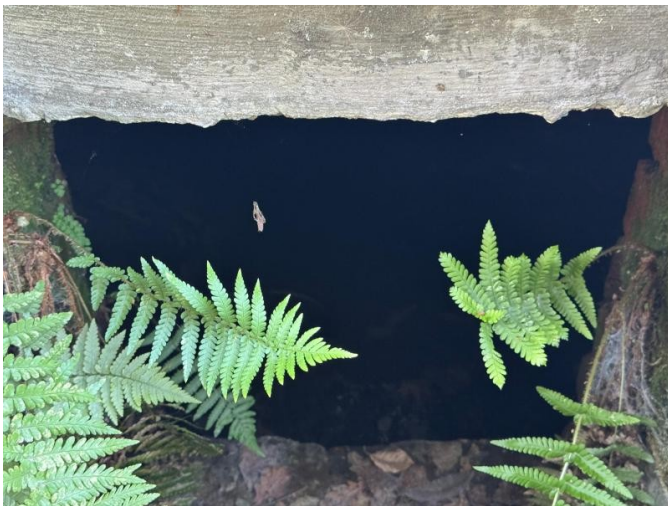
#### Permanente beperking

**Reden:** Hoogte minder dan 1,5 meter

**Uitleg van de asbestdeskundige:** Ruimtes lager dan 1,50 m vormen een permanente onderzoeksbeperkingen en vallen buiten de inspectie van dit standaard onderzoek.

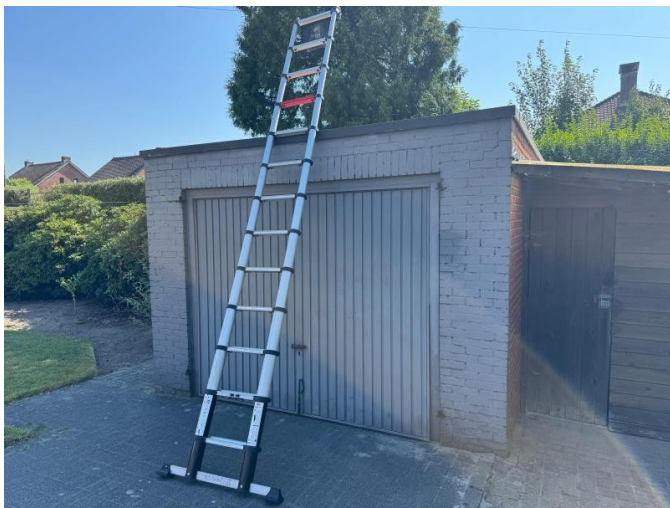
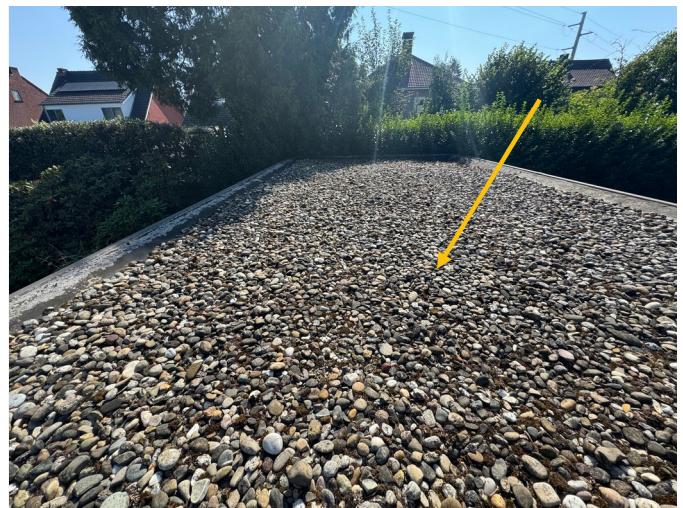
### Fiche 20: Onderdak niet waarneembaar

| Beschrijving | Notitie | Terug te vinden op plannen |
|---|---|---|
| Fiche 20: Onderdak niet waarneembaar | Het onderdak is niet waarneembaar. Laat dit onderzoeken bij reparatie, sloop, renovatie om de aanwezigheid van een asbesthoudend onderdak uit te sluiten. | Plan 4.1: Garage onderdakplan |
