# Asbestinventarisatetest

Molenstraat 82, 2940 Stabroek

Attestnummer : **20260305-000026.000**

**Asbestveilig** (maar mogelijk niet asbestvrij)

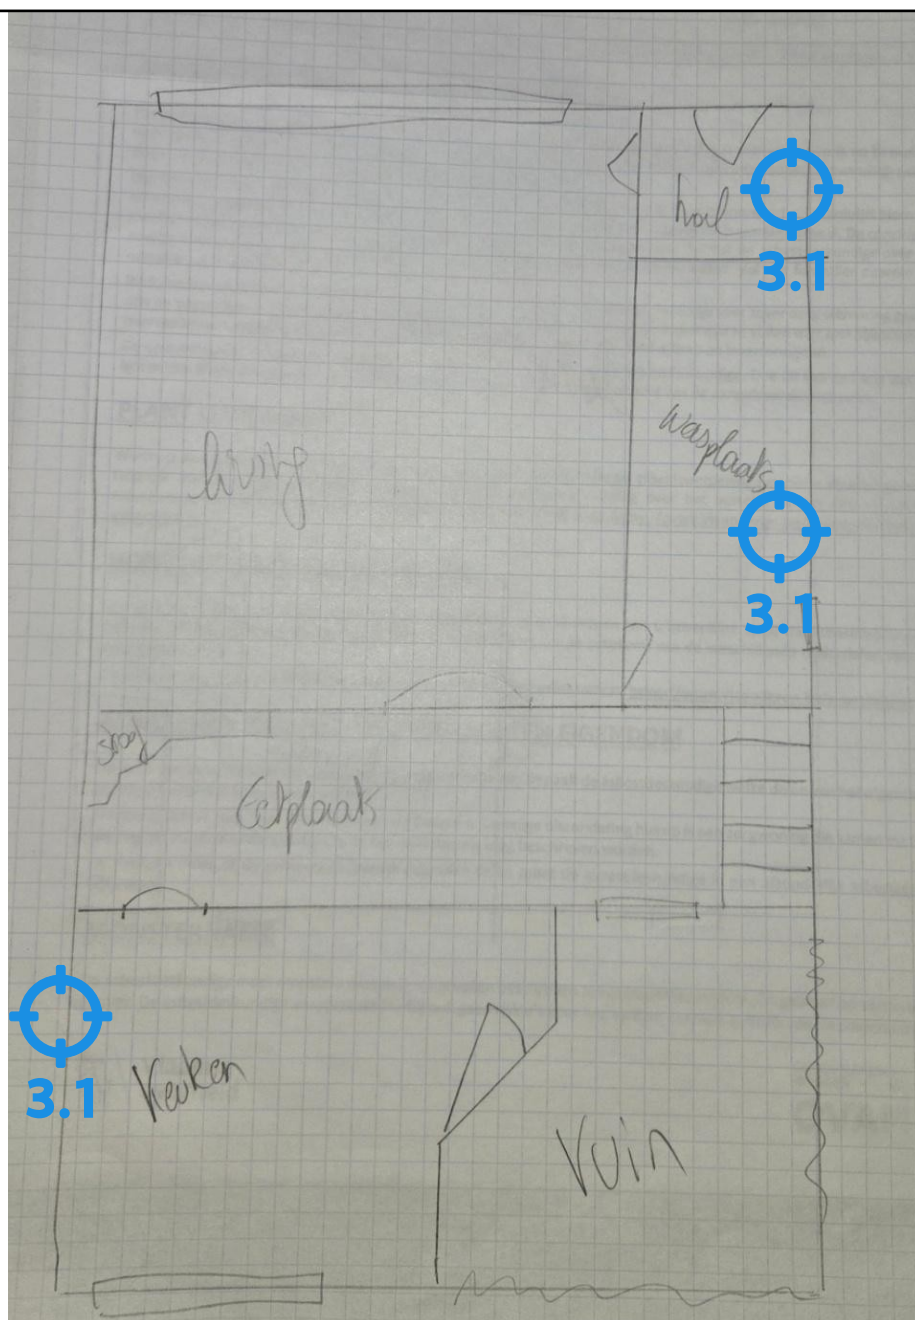
## Plan 1.1: Gelijkvloers plan

Pleister aanwezig op alle muren.  
Valse plafonds over de hele verdieping.

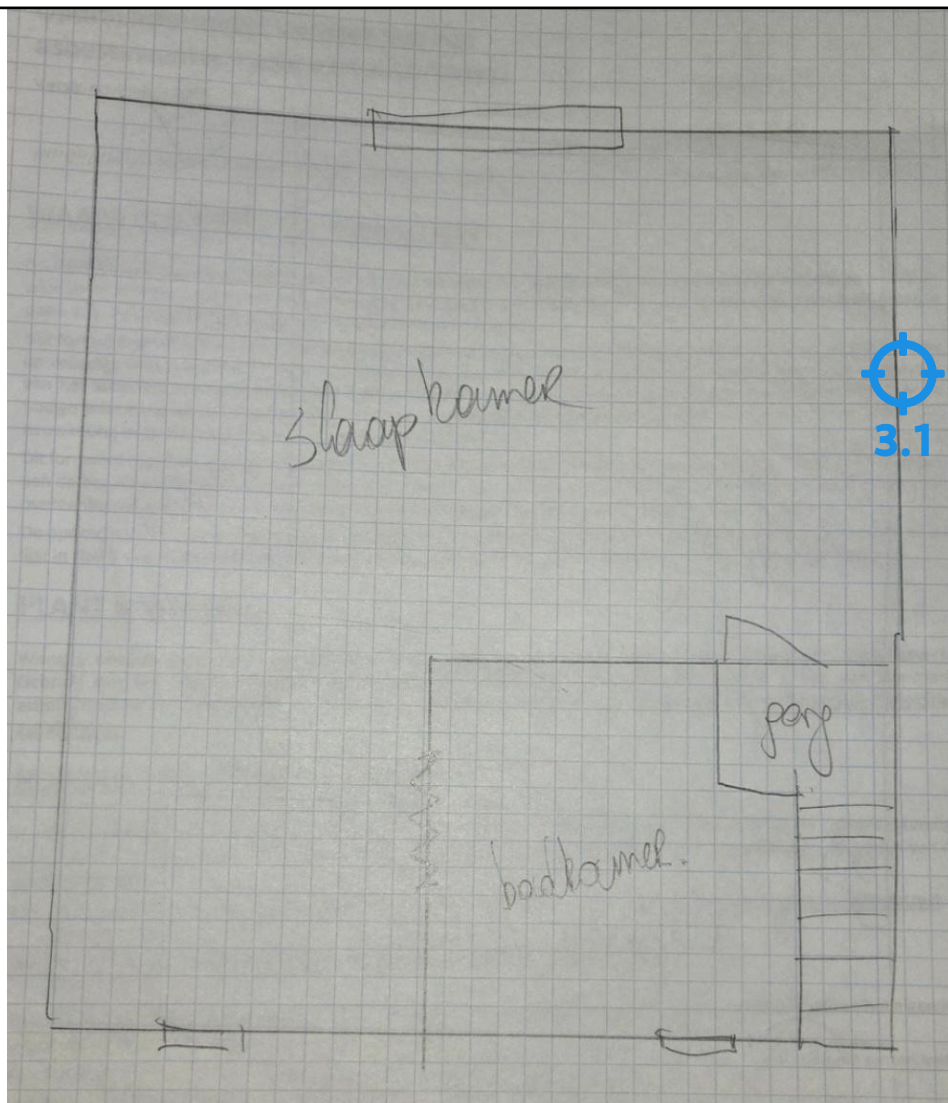
## Plan 1.2: 1ste verdieping plan

Pleister aanwezig op alle muren.  
Valse plafonds over de hele verdieping.

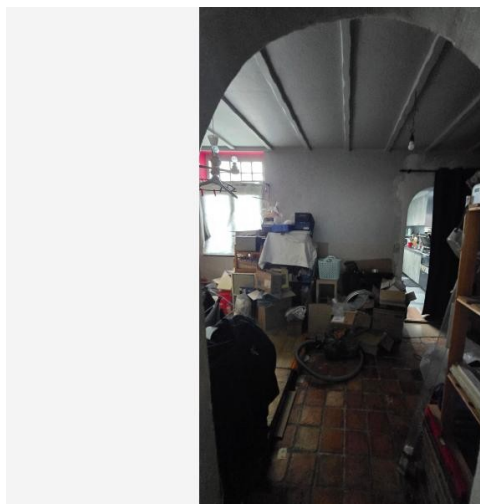
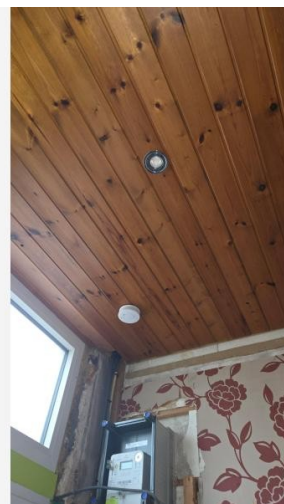
| Fiche 1: Valse plafonds..... | 12 |

De plafonds werden afgewerkt met niet-asbestverdachte voorzetpanelen die inspectie van de bedekte structuur (opbouw, pleisterwerk) verhinderen.

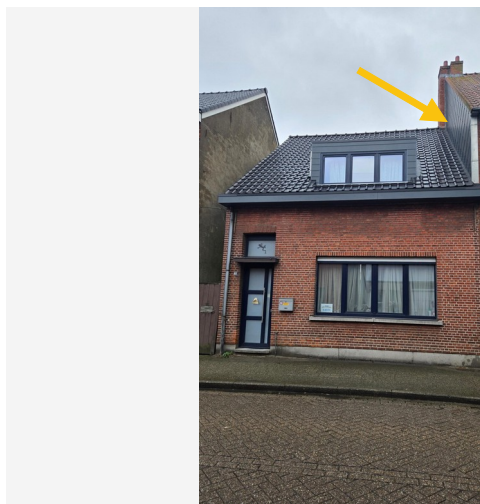
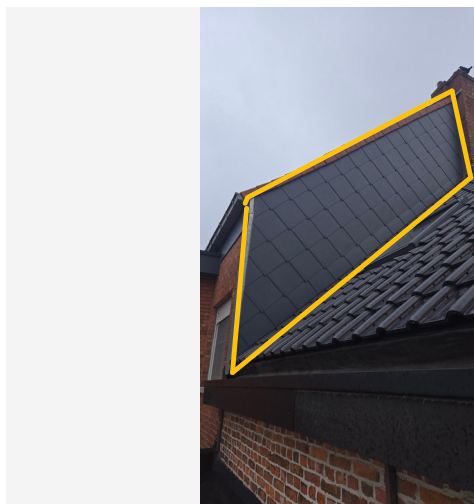
| Fiche 2: Aanpalende gevel met leien..... | 13 |

De gevel van de aanpalende woning bevat asbestverdachte leien. Laat de leien onaangeroerd tot ze op professionele wijze worden weggehaald.

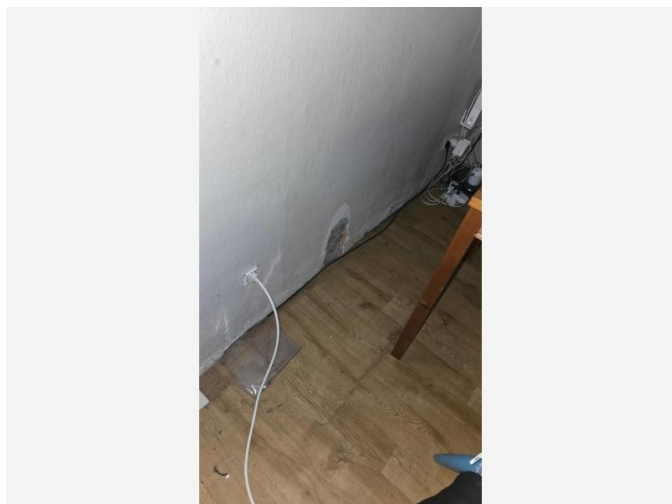
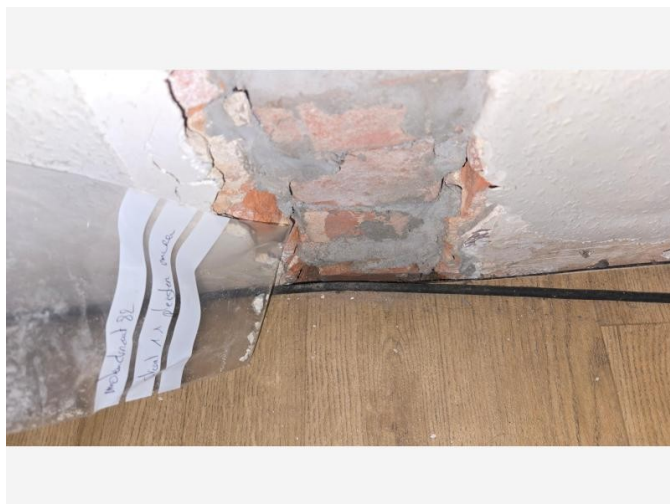
## Fiche 3: Pleisterwerk wanden

Geen asbest

| # | Type | Referentie | Resultaat |
|---|---|---|---|
| 3.1 | Mengmonster | Staal 1.1 pleister muren | Geen asbest |

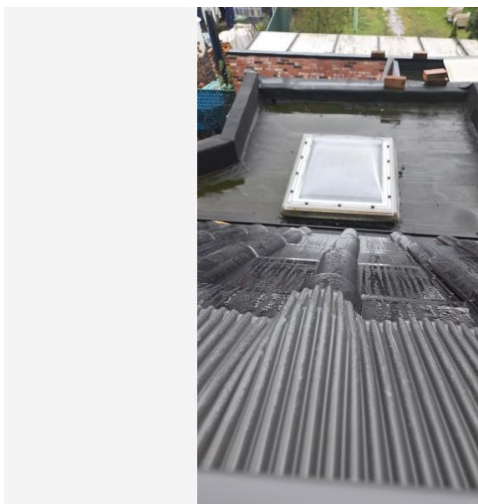
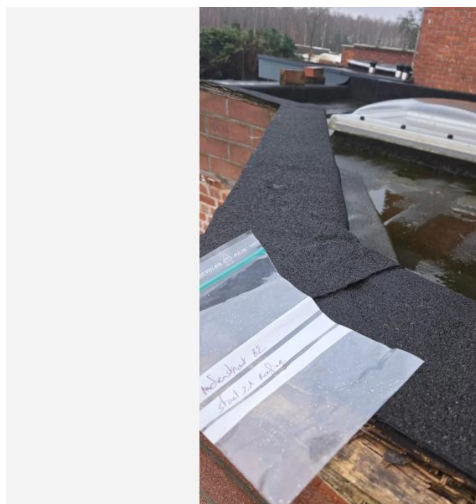
## Fiche 4: Roofing

Geen asbest

| # | Type | Referentie | Resultaat |
|---|---|---|---|
| 4.1 | Puntmonster | Staal 3.1 roofing | Geen asbest |

| Opmerking | Staalname tot op de eventuele onderliggende lagen is niet mogelijk zonder uitbreiding naar een destructief onderzoek. |

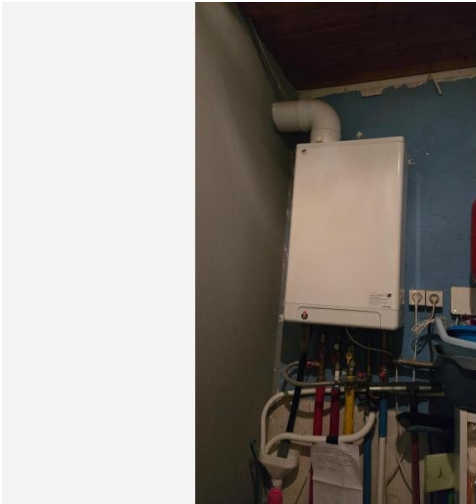
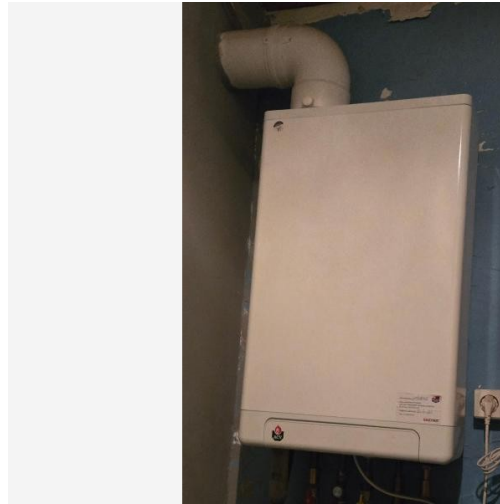
## Fiche 6: CV-ketel (niet verdacht)

| Beschrijving | Notitie | Terug te vinden op plannen |
|---|---|---|
| Fiche 6: CV-ketel (niet verdacht) | De CV-ketel (dichtingen, isolerend materiaal) is niet asbestverdacht. | - |

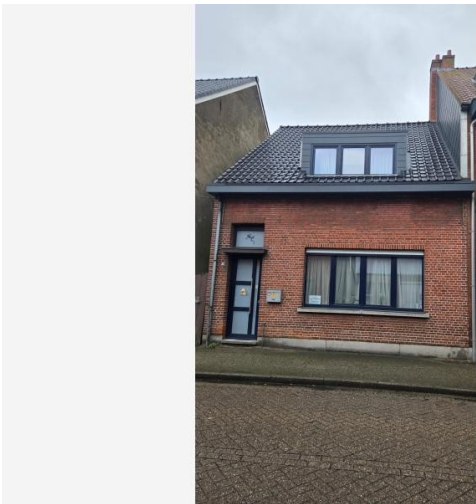
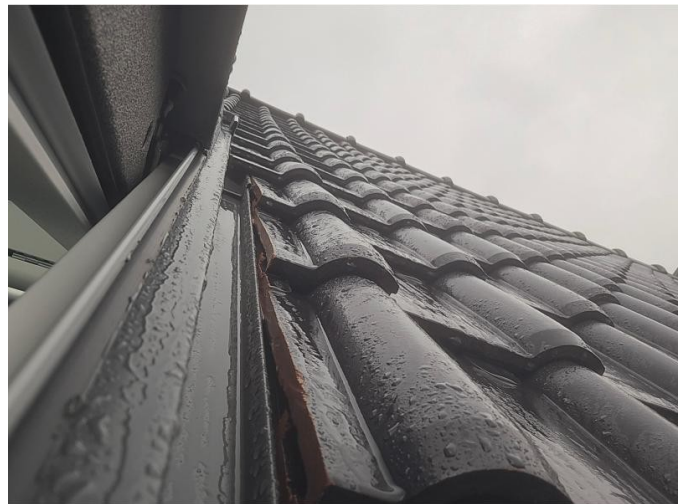
## Fiche 7: Dakbedekking bestaande uit pannen (niet verdacht)

| Beschrijving | Notitie | Terug te vinden op plannen |
|---|---|---|
| Fiche 7: Dakbedekking bestaande uit pannen (niet verdacht) | De dakbedekking is niet-asbestverdacht. | Plan 1.3: Dak plan |

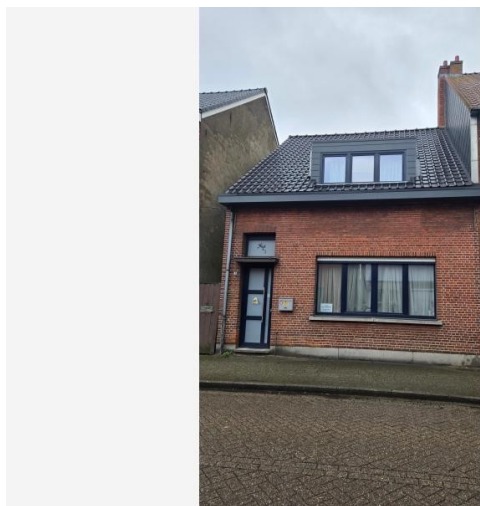
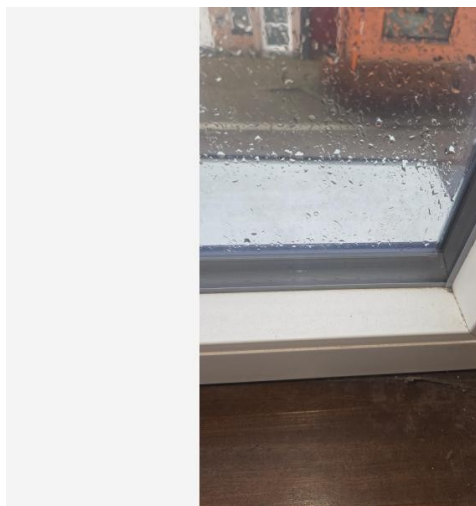
### Fiche 8: Mastiek (niet aanwezig)

| Beschrijving | Notitie | Terug te vinden op plannen |
|---|---|---|
| Fiche 8: Mastiek (niet aanwezig) | Er is geen asbestverdachte mastiek aanwezig. | - |

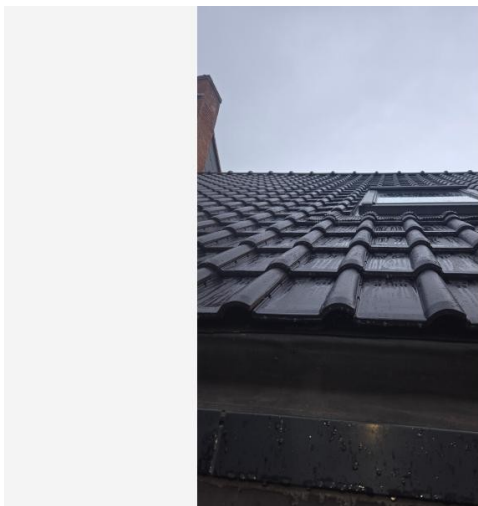
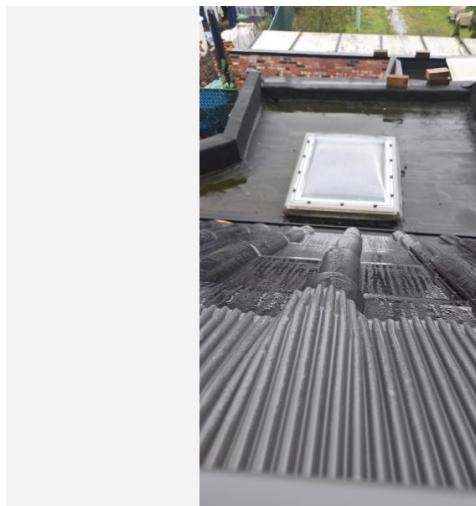
## Fiche 11: Geen asbestverdacht onderdak aangetroffen

| Beschrijving | Notitie | Terug te vinden op plannen |
|---|---|---|
| Fiche 11: Geen asbestverdacht onderdak aangetroffen | Na het optillen van een pan werd geen asbestverdacht onderdak aangetroffen. Dit betekent niet dat er geen onderdak aanwezig kan zijn op plaatsen die niet gecontroleerd werden. Bij werken, laat een eventueel aangetroffen onderdak controleren op aanwezigheid van asbest. | Plan 1.3: Dak plan |
