# Asbestinventarisatattest

Maasheide 32, 3580 Beringen

Attestnummer : 20260709-000330.000

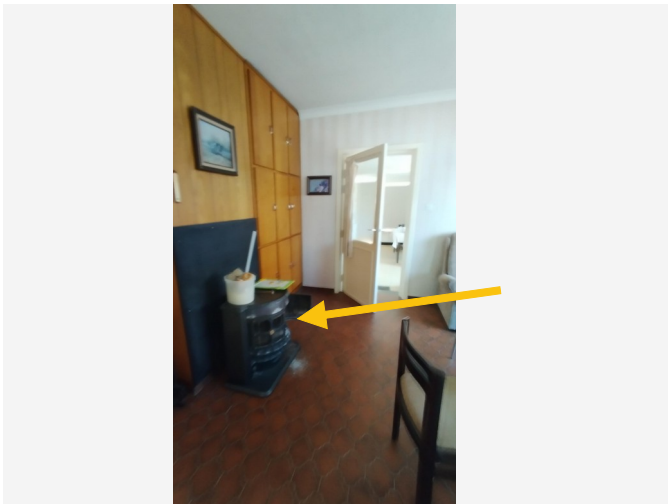
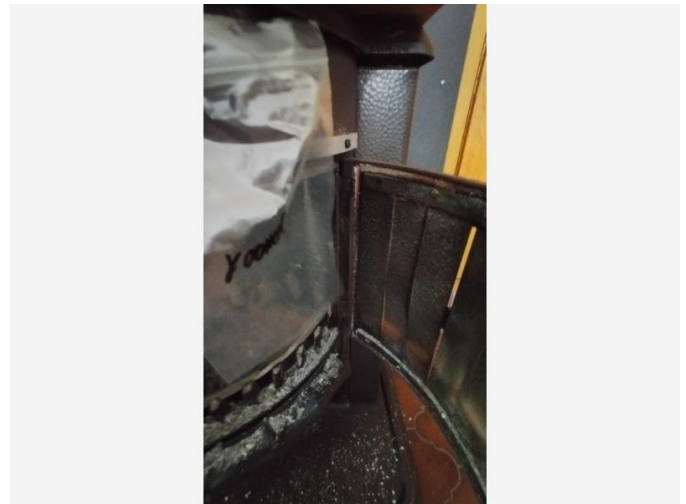
| Opmerking | <p>De vermelde oppervlaktes, diktes, gewichten en volumes betreffen een beredeneerde raming. Er worden geen rechten verleend aan deze oppervlaktes/diktes/volumes.</p> <p>Hemelwater dat afspoelt van asbestcement daken of gevels kan asbestdeeltjes bevatten.</p> |

- Eenvoudige handelingen: mag via doe-het-zelf of door werknemer(s) met opleidingsattest eenvoudige handelingen  
EH via doe-het zelf : Bij het verwijderen van asbestkoord komt relatief veel stof vrij , deze goed vochtig maken door verneveling , Standaard dragen van de nodige wegwerp beschermingsmiddelen FFP 3 masker , handschoenen en tyvec CAT III type 5-6 , afspoelbaar schoeisel Verpak de koord in dubbel plasticzak , sluit luchtdicht af. Voor niet-hechtgebonden toepassingen: Bij verwijdering door doe-het-zelf (opgelet: enkel toepasbaar bij beperkte hoeveelheden) kan dit asbestafval niet naar het recyclagepark. Dit afval moet dubbel en luchtdicht verpakt aangediend worden bij een categorie-I stortplaats, een geregistreerd asbestinzamelaar ([www.ovam.vlaanderen.be/asbestafval-afvoeren](http://www.ovam.vlaanderen.be/asbestafval-afvoeren)) of via een erkende asbestverwijderaar ([www.werk.belgie.be](http://www.werk.belgie.be) - Erkenningen). Zie ook link Zie <https://ovam.vlaanderen.be/wie-mag-wat-verwijderen> <https://ovam.vlaanderen.be/voorzorgsmaatregelen-bij-asbestverwijdering> <https://ovam.vlaanderen.be/asbestafval-afvoeren>

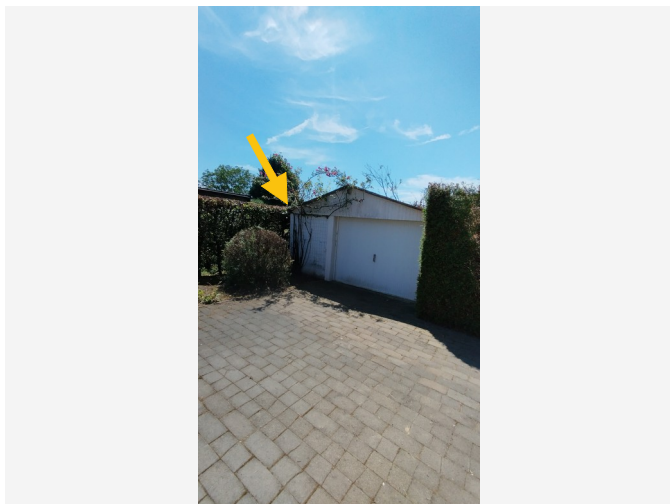
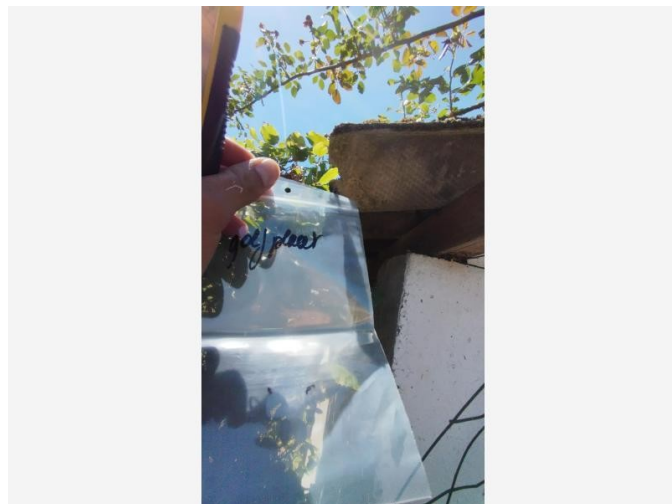
| Opmerking | <p>De bovenzijde bestaat uit kunststof (vinyl). De onderzijde van het vloerzeil bestaat uit karton.</p> <p>De vermelde oppervlaktes en volumes betreffen een beredeneerde schatting. Er worden geen rechten verleend aan deze oppervlaktes/volumes. De dikte is een schatting die voorkomt uit de monsterplaatsen en is daarom niet altijd representatief</p> |

- Eenvoudige handelingen: mag via doe-het-zelf of door werknemer(s) met opleidingsattest eenvoudige handelingen  
EH via doe-het zelf Standaard dragen van de nodige wegwerp beschermingsmiddelen FFP 3 masker , handschoenen en tyvec CAT III type 5-6 , afwasbaar schoeisel Indien mogelijk de ondervloer afdekken , golfplaten voorzichtig verwijderen, extra fixeren, niet breken , niet gooien, onmiddellijk dubbel verpakken , luchtdicht afsluiten of voorzichtig in container met asbest bag plaatsen. Voldoende benevelen/bevochtigen tijdens de duur van de werken. Indien golfplaten in slechte staat zijn en kans bestaat op breken : Eenvoudige handeling opgeleid personeel , alle werknemer(s) moeten wel beschikken over een opleidingsattest eenvoudige handelingen 8u Voor hechtgebonden toepassingen: Bij verwijdering door doe-het-zelf moet men dit afval dubbel en luchtdicht verpakt aandienen bij het gemeentelijk recyclagepark. Men raadpleegt best op voorhand de voorwaarden van het recyclagepark. Zie ook link Zie <https://ovam.vlaanderen.be/wie-mag-wat->

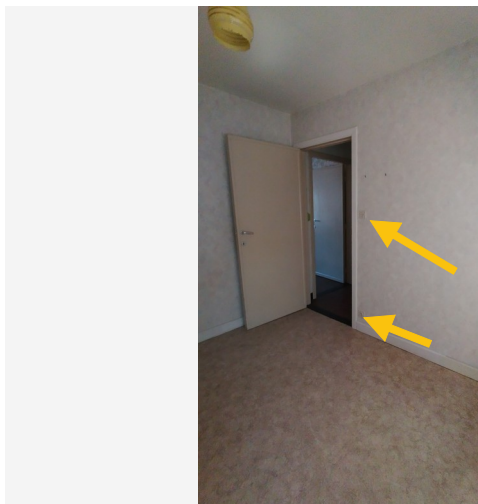
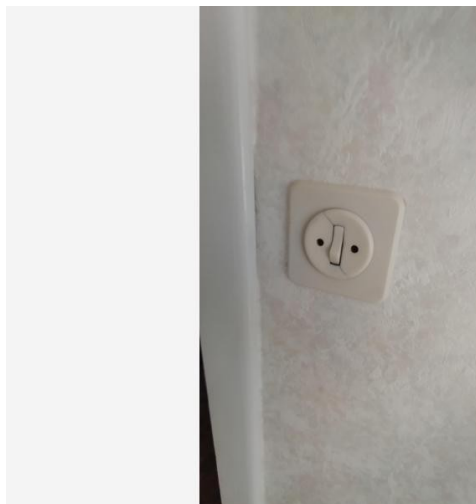
| Opmerking | <p>Er werd een staal genomen aan een uitstekend stuk waardoor de waterdichtheid van de dakbedekking niet in het gedrang komt.</p> <p>De vermelde oppervlaktes, diktes en volumes betreffen een beredeneerde schatting. Er worden geen rechten verleend aan deze oppervlaktes/diktes/volumes</p> |

- Eenvoudige handelingen: mag via doe-het-zelf of door werknemer(s) met opleidingsattest eenvoudige handelingen  
Schakelaars, stopcontacten en andere gelijkaardige toepassingen kunnen eenvoudig losgeschroefd worden --> EH doe-het-zelf. Afgesloten of verzegelde kast --> EH opgeleid techniek personeel 8u basisopleiding asbest. Voor elektrische infrastructuur en uitrusting dient u vooraleer men deze toepassing gaat bevochtigen de elektriciteit af te sluiten (zoniet elektrocutie-/brandgevaar). standaard dragen van de nodige wegwerp beschermingsmiddelen FFP 3 masker , handschoenen en tyvec CAT III type 5-6 , afspoelbaar schoeisel Losschroeven en dubbel verpakken in plastic , sluit luchtdicht af en breng dit als hechtgebonden afval naar een plaatselijk containerpark. Voor hechtgebonden toepassingen: Bij verwijdering door doe-het-zelf moet men dit afval dubbel en luchtdicht verpakt aandienen bij het gemeentelijk recyclagepark. Men raadpleegt best op voorhand de voorwaarden van het recyclagepark.

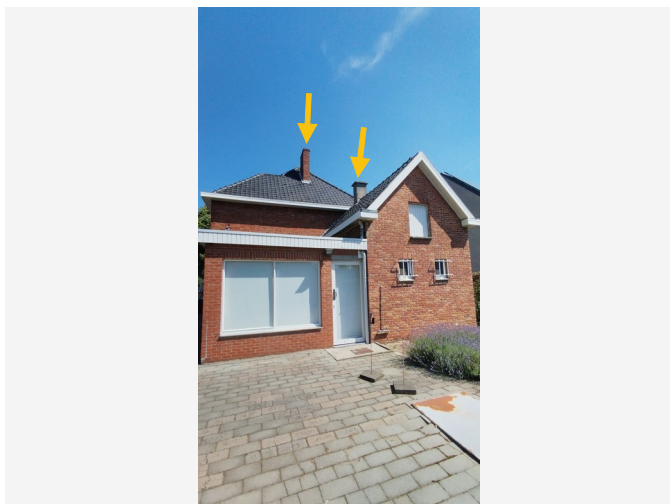
*Situeringsfoto*

- Plan 1.2: Woning + veranda : div

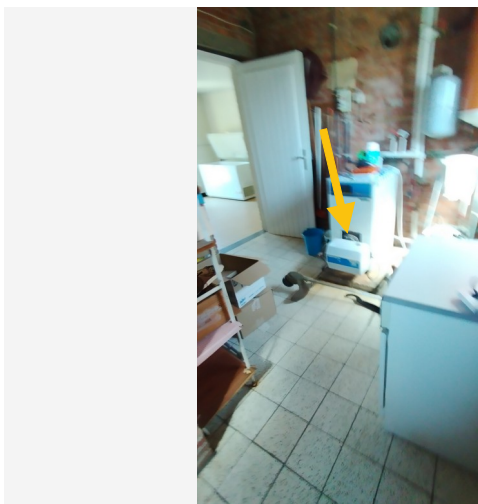
## Fiche 17: Dichting - brander cv-ketel

Geen asbest

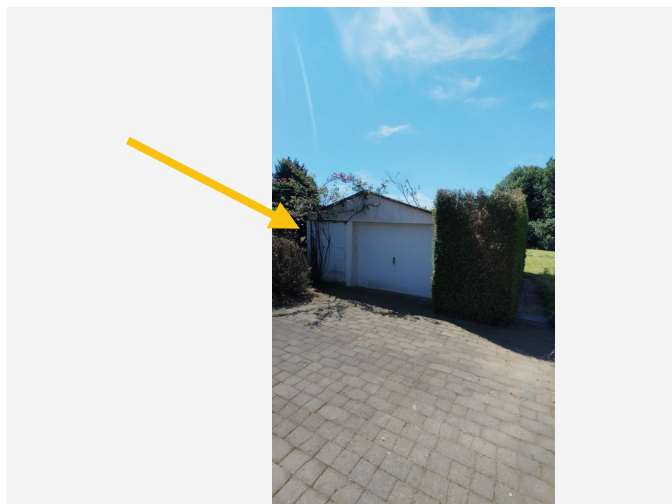
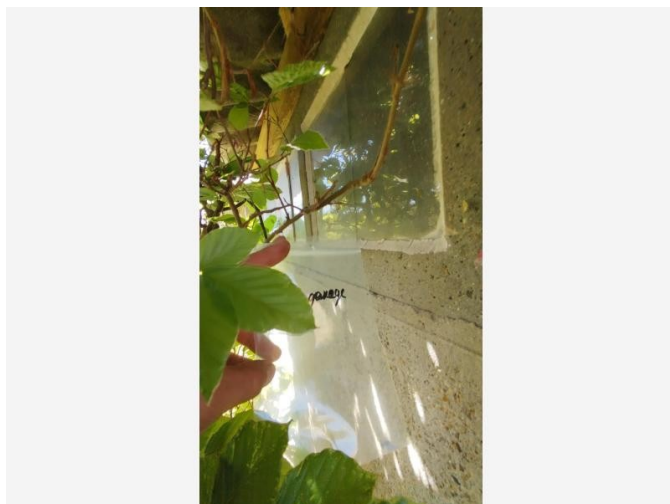
## Fiche 19: Kit - garage

Geen asbest

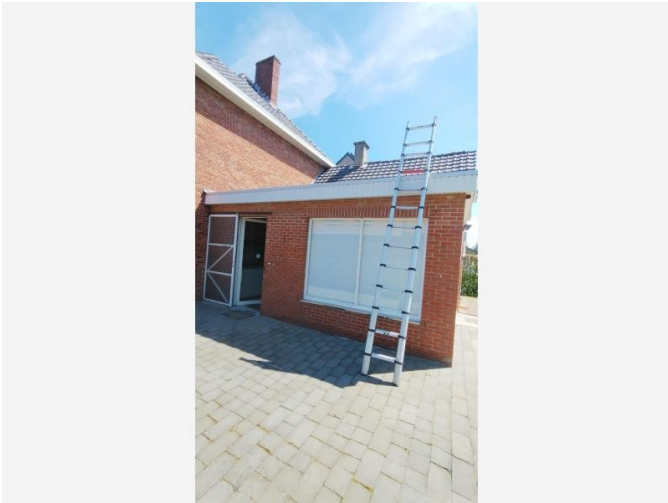
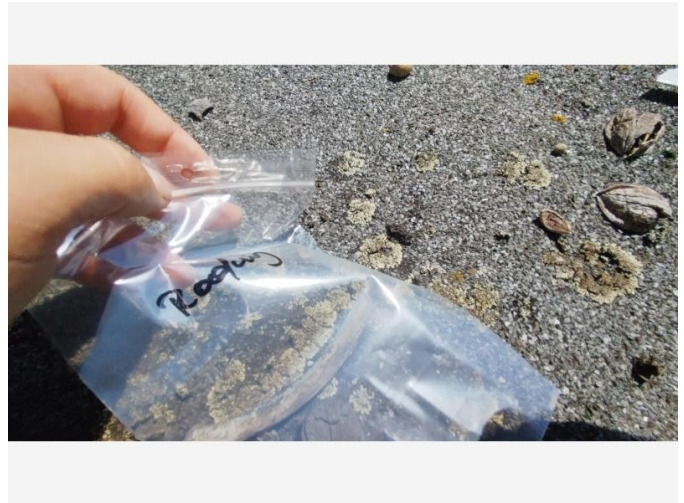
## Fiche 20: Roofing (dak veranda )

Geen asbest

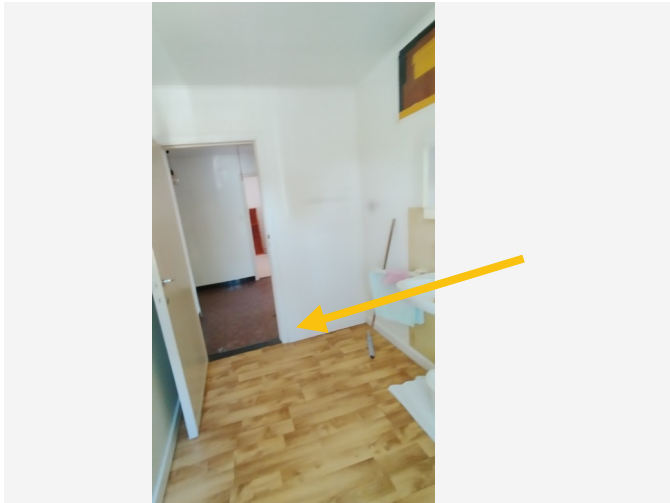
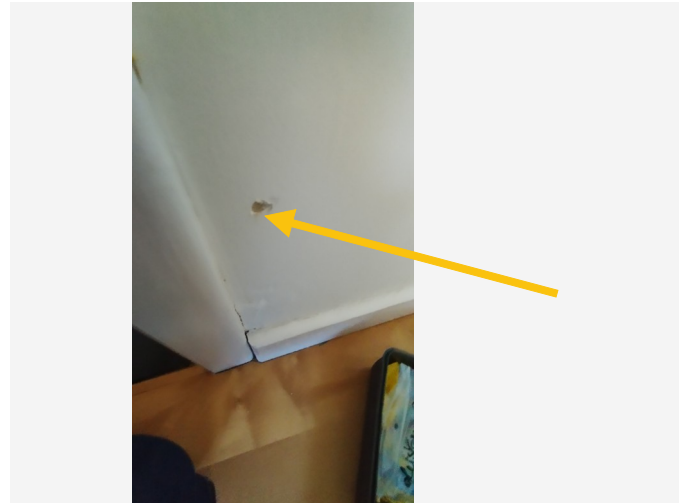
## Fiche 21: Muurpleister

Geen asbest

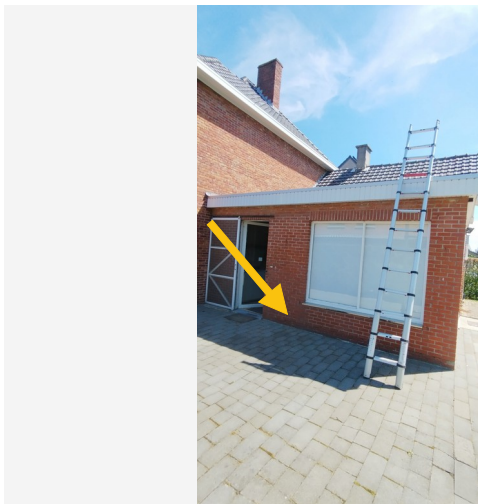
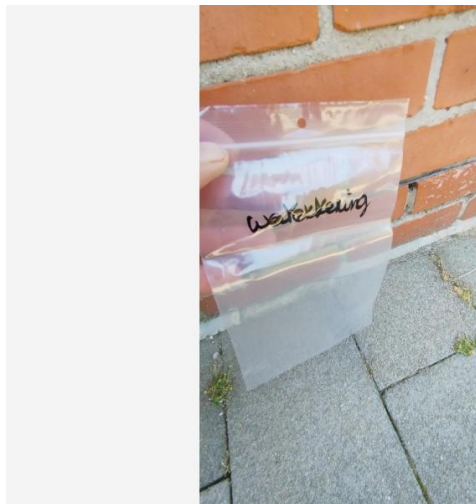
## Fiche 22: waterkering

Geen asbest

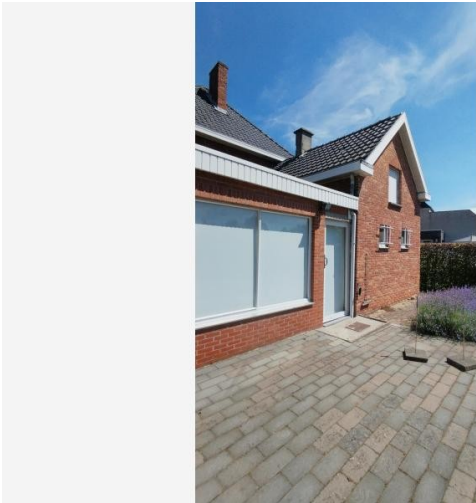
## Fiche 24: Kit kozijn-glas ( veranda )

Geen asbest

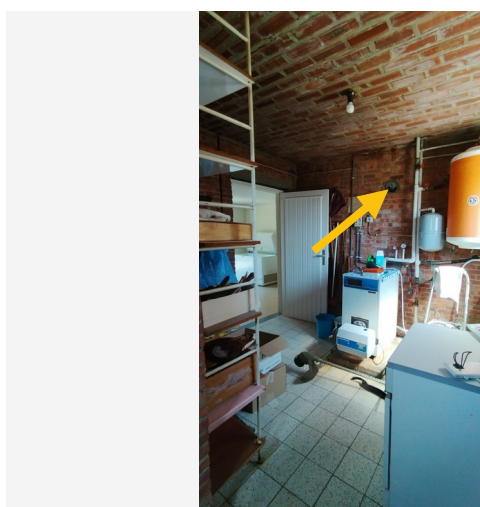
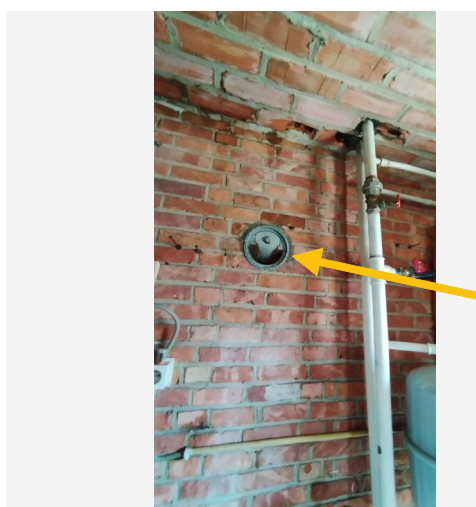
### Fiche 28: Roetluik (cv- ruimte )

| Beschrijving | Notitie | Terug te vinden op plannen |
|---|---|---|
| Fiche 28: Roetluik (cv- ruimte ) | Het roetluikje is vervaardigd uit metaal en is dus niet verdacht | Plan 1.10: GLV : div |

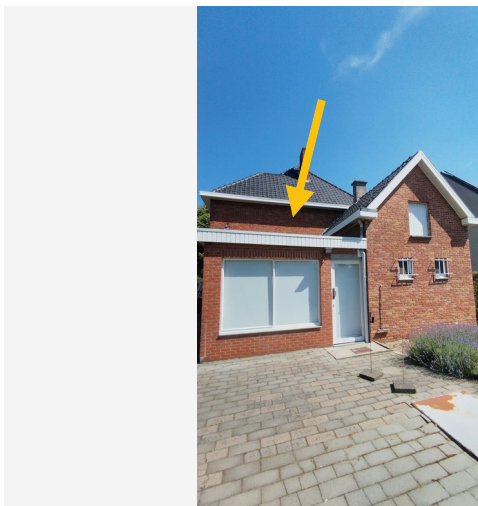
## Fiche 30: onderdak: veranda ( niet waarneembaar )

| Beschrijving | Notitie | Terug te vinden op plannen |
|---|---|---|
| Fiche 30: onderdak: veranda ( niet waarneembaar ) | Aanwezigheid onderdak kon niet vastgesteld worden: geen mogelijkheid om de dakbekleding op te tillen.<br><br>Bij werken is extra controle /staalname aangeraden of door een destructief onderzoek via de binnenkant. | Plan 1.4: Woning + veranda : onderdaken |
