# Asbestinventarisatetest

Houtemsesteenweg 2, 1820 Steenokkerzeel

**Asbestveilig** (maar mogelijk niet asbestvrij)

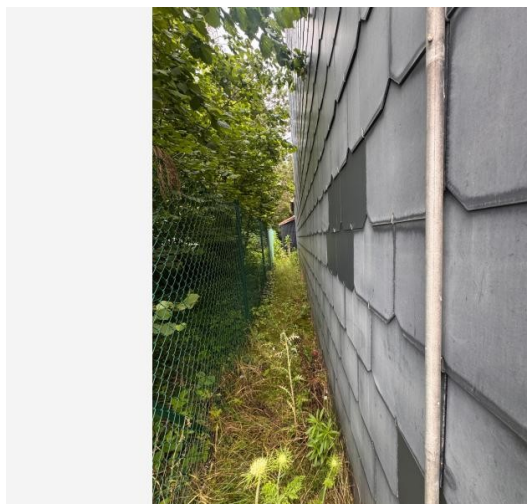
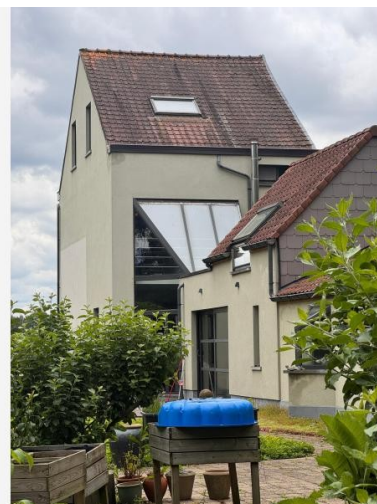
De gevelbekleding bevat op enkele plaatsen cementleien. Deze werden echter recent, in 2006, geplaatst en bevatten geen asbest. De eigenaar heeft dit bevestigd door middel van een ondertekende verklaring, die de echtheid van deze informatie bevestigt.

| Basis voor advies | De asbestdeskundige beoordeelt het materiaal als niet-asbestverdacht. |

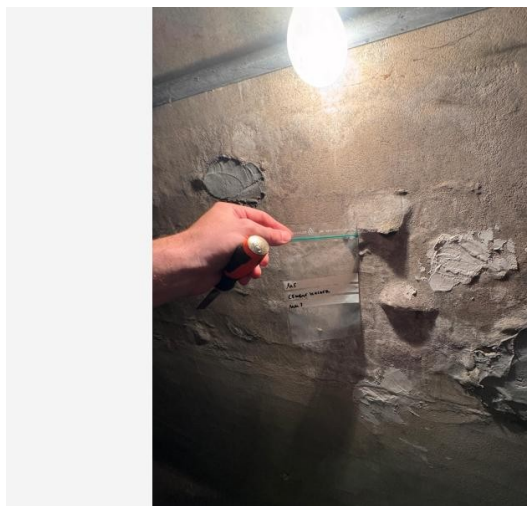
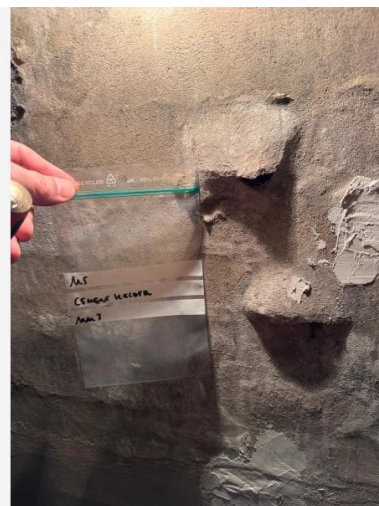
## Fiche 2: Cement wand kelder

### Conclusie

Geen asbest

| # | Type | Referentie | Resultaat |
|---|---|---|---|
| 2.1 | Mengmonster | 1.21406 | Geen asbest |

| Beschrijving | Cement wand kelder |
| Opmerking | De precieze lengte is onbekend. |

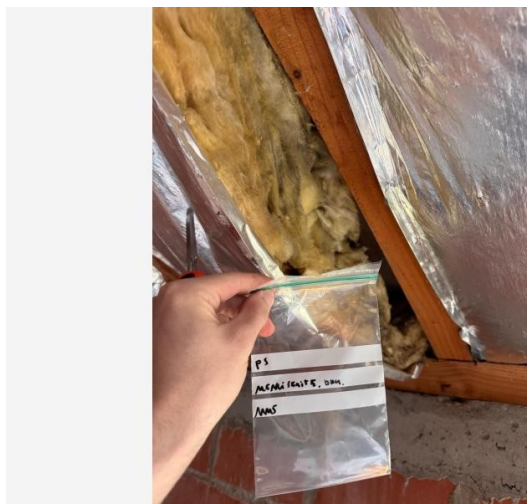
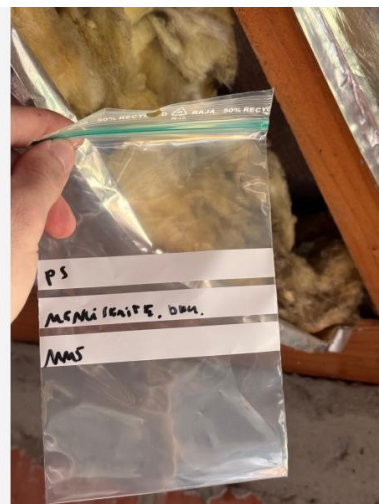
## Conclusie

Geen asbest

| # | Type | Referentie | Resultaat |
|---|---|---|---|
| 3.1 | Puntmonster | 1.21408 | Geen asbest |

| Beschrijving | onderdak type Menuiserite hoofdgebouw |
| Opmerking | De hoeveelheid is een schatting en kan afwijken van de werkelijke toestand. |

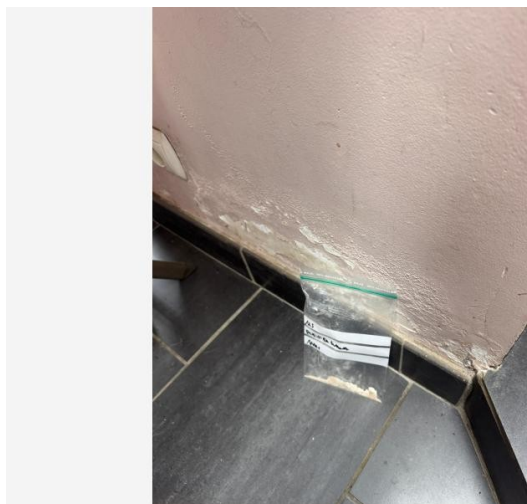
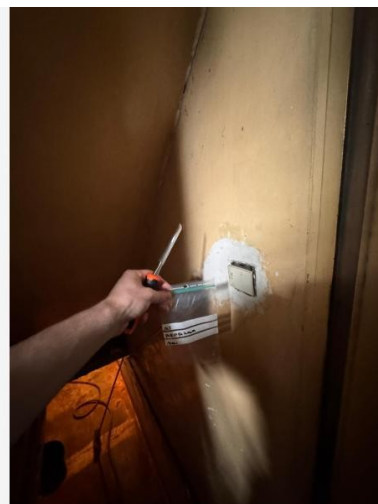
### Conclusie

Geen asbest

| # | Type | Referentie | Resultaat |
|---|---|---|---|
| 4.1 | Mengmonster | 1.21404 | Geen asbest |

| Beschrijving | Pleisterwerk wanden |

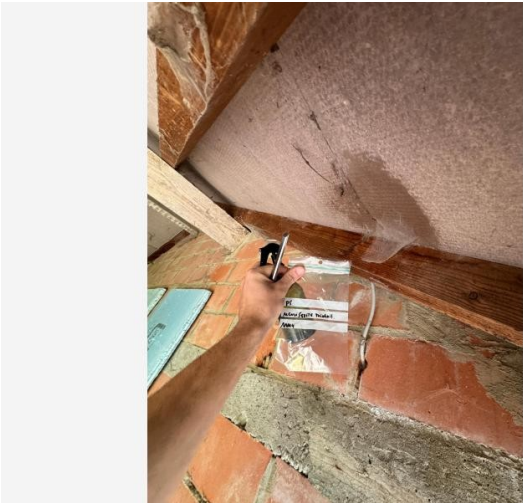
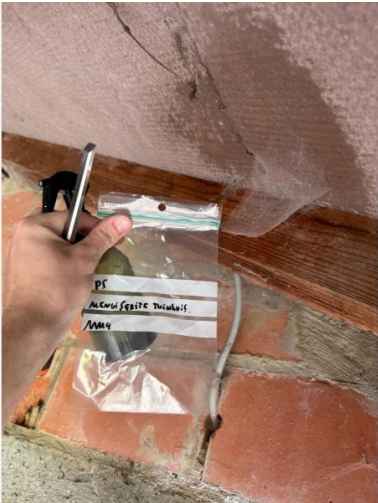
Conclusie

Geen asbest

| # | Type | Referentie | Resultaat |
|---|---|---|---|
| 5.1 | Puntmonster | 1.21407 | Geen asbest |

| Beschrijving | onderdak type Menuiserite carport |

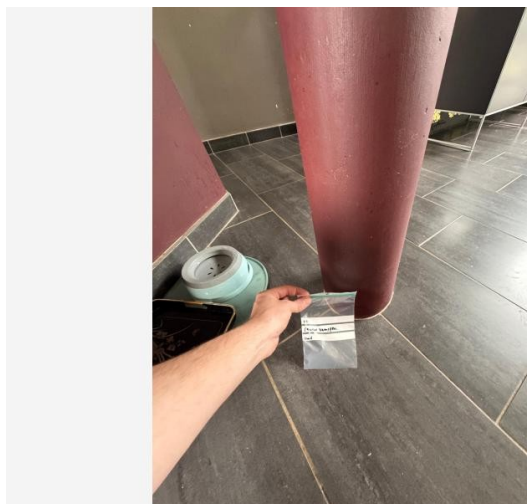
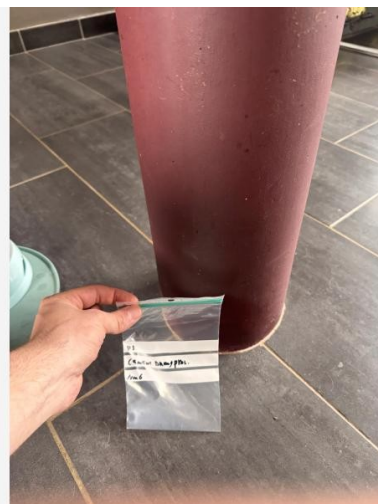
## Conclusie

Geen asbest

| # | Type | Referentie | Resultaat |
|---|---|---|---|
| 6.1 | Puntmonster | 1.21409 | Geen asbest |

| Beschrijving | draagpaal keuken |
| Opmerking | De precieze lengte is onbekend. |

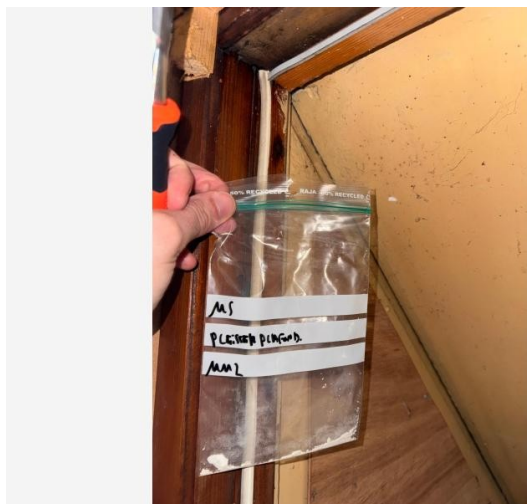
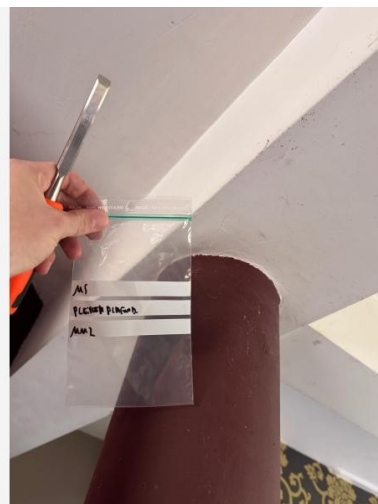
## Conclusie

Geen asbest

| # | Type | Referentie | Resultaat |
|---|---|---|---|
| 7.1 | Mengmonster | 1.21405 | Geen asbest |

| Beschrijving | Pleisterwerk plafonds |

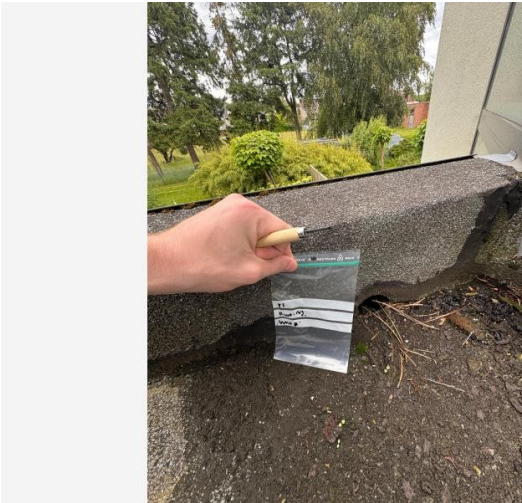
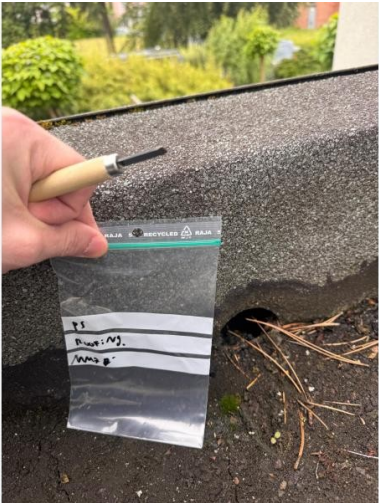
Conclusie

Geen asbest

| # | Type | Referentie | Resultaat |
|---|---|---|---|
| 8.1 | Puntmonster | 1.21410 | Geen asbest |

| Beschrijving | Roofing. |
| Opmerking | Staalname tot op de eventuele onderliggende lagen is niet mogelijk zonder uitbreiding naar een destructief onderzoek. |

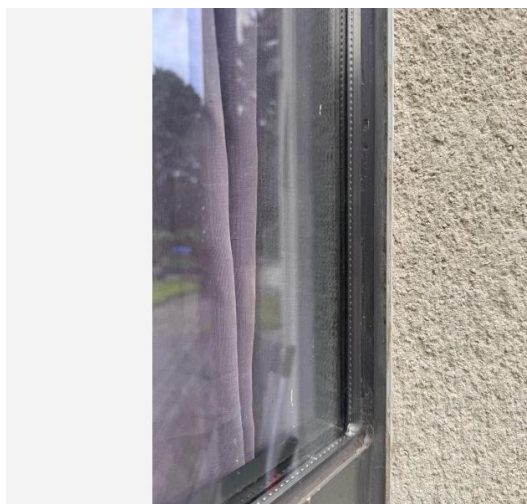
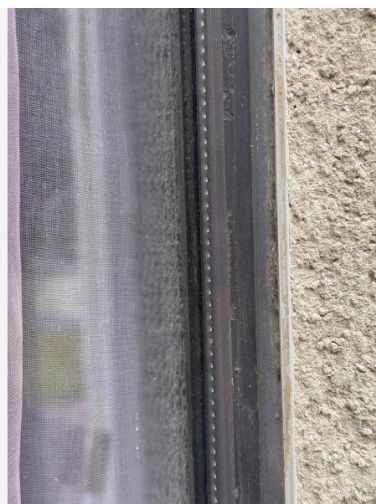
### Fiche 9: Raampartijen Asbestveilig.

| Beschrijving | Notitie | Terug te vinden op plannen |
|---|---|---|
| Fiche 9: Raampartijen Asbestveilig. | De raampartijen bevatten geen asbest. | Plan 1.13: PG1 |

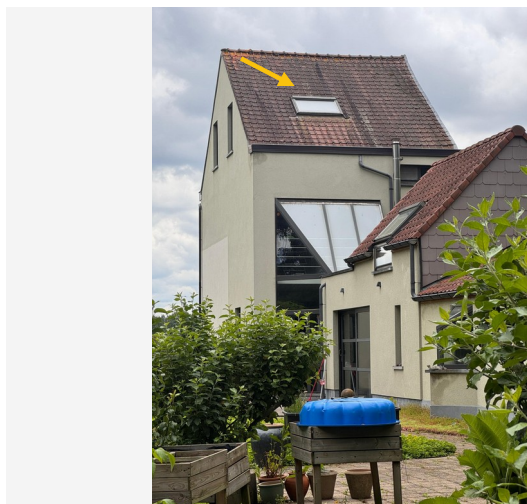
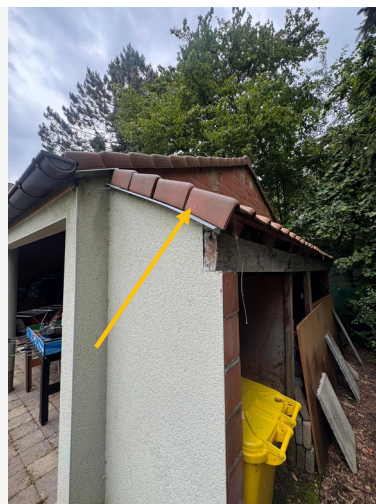
### Fiche 10: Dak

| Beschrijving | Notitie | Terug te vinden op plannen |
|---|---|---|
| Fiche 10: Dak | De dakpannen bevatten geen asbestverdachte materialen. | - |

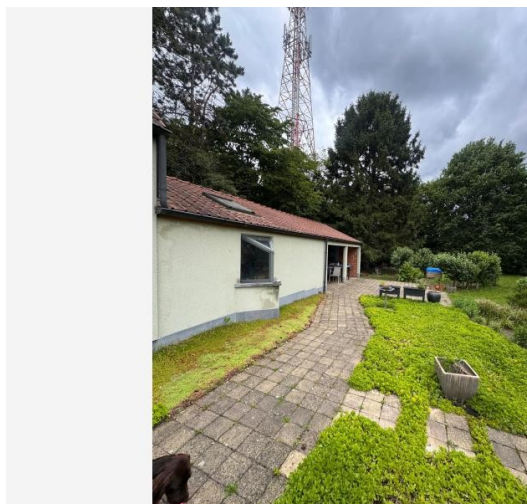
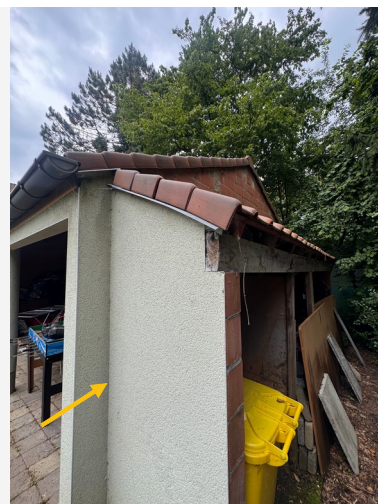
## Fiche 11: Crepi recent aangebracht

| Beschrijving | Notitie | Terug te vinden op plannen |
|---|---|---|
| Fiche 11: Crepi recent aangebracht | De crepi is recent aangebracht zie bewijsdocumenten. | Plan 1.14: GLV |

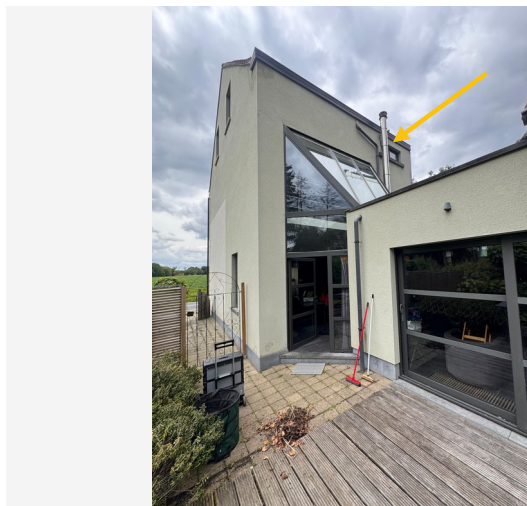
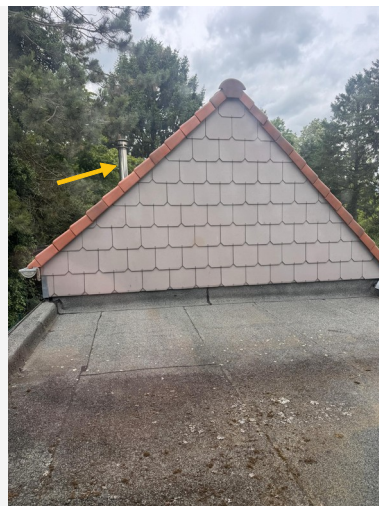
### Fiche 13: Schouw niet aanwezig

| Beschrijving | Notitie | Terug te vinden op plannen |
|---|---|---|
| Fiche 13: Schouw niet aanwezig | De oorspronkelijke schouw is verwijderd. Momenteel is enkel een recente inoxschouwen aanwezig. | - |
