# Asbestinventarisatetest

Meereigen 7, 2170 Antwerpen

Attestnummer : 20260531-000226.000

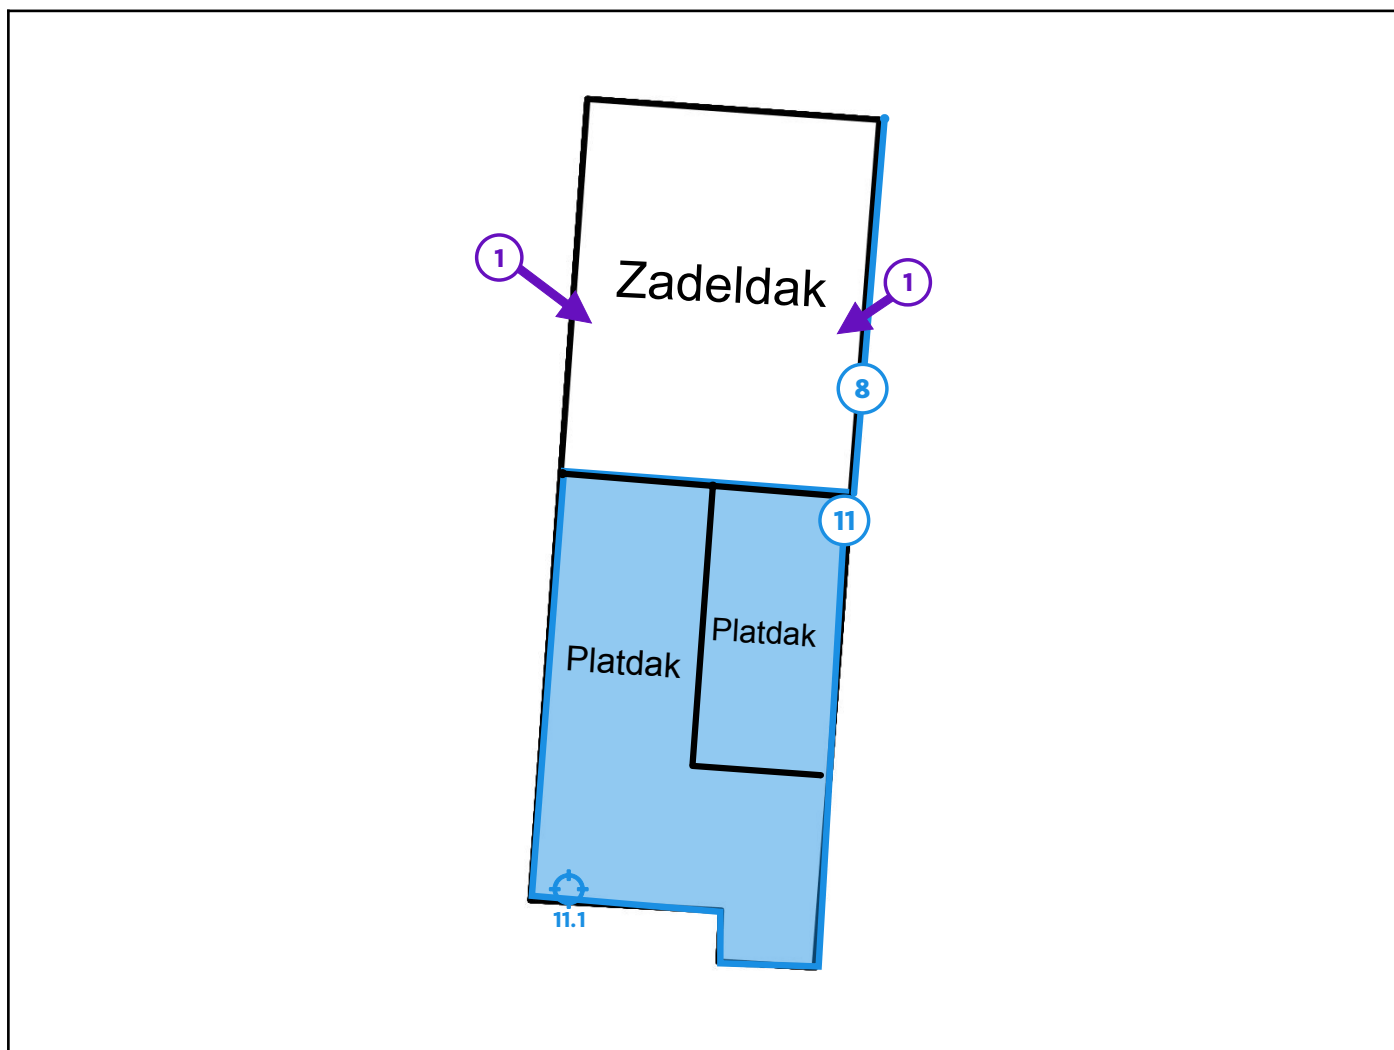
## Plan 1.10: Dakenplan

| Beschrijving | Type | Actie |
|---|---|---|
| 1. Materialen van rookgaskanalen | Beperking | - |

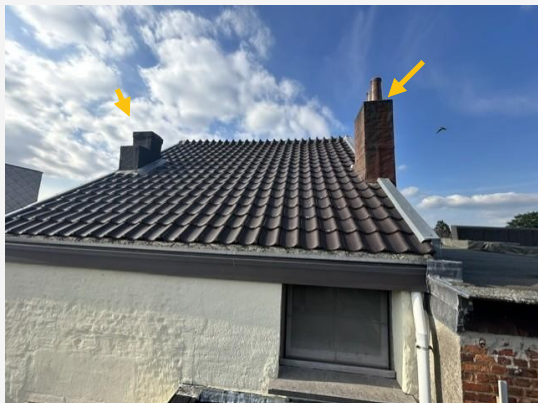
*Situeringsfoto*

**Reden:** Het te onderzoeken materiaal situeert zich hoger dan 3,50 m te rekenen vanaf een veilige ondergrond

**Uitleg van de asbestdeskundige:** Het is niet zichtbaar of er een asbestverdacht rookgaskanaal aanwezig is in de schoorsteen. Conform ons inspectieprotocol mogen wij een beperking inroepen voor hoogtes hoger dan 3,5 m. Indien men dit wil laten onderzoeken, dient er een nieuwe afspraak gemaakt te worden en moet er een hoogtewerker voorzien worden, evenals iemand die bevoegd is om deze te bedienen en eventueel een techniek die de al dan niet aanwezige schouwheid kan afnemen en weer terugplaatsen.

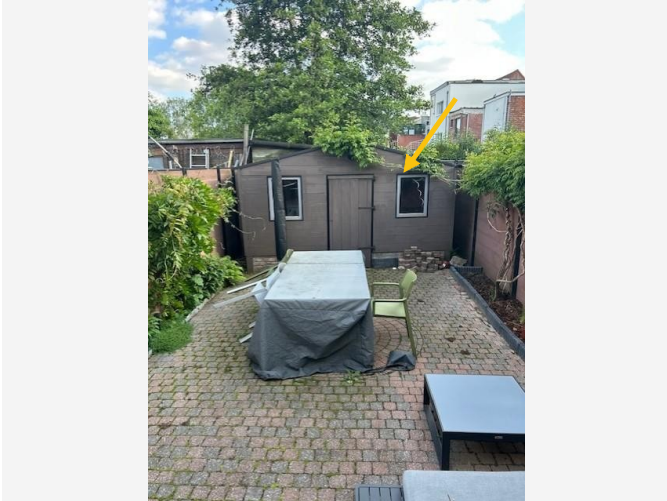
Situeringsfoto

**Bouwjaar:** 2015

*Constructies gebouwd vanaf 2001 moeten niet onderzocht worden*

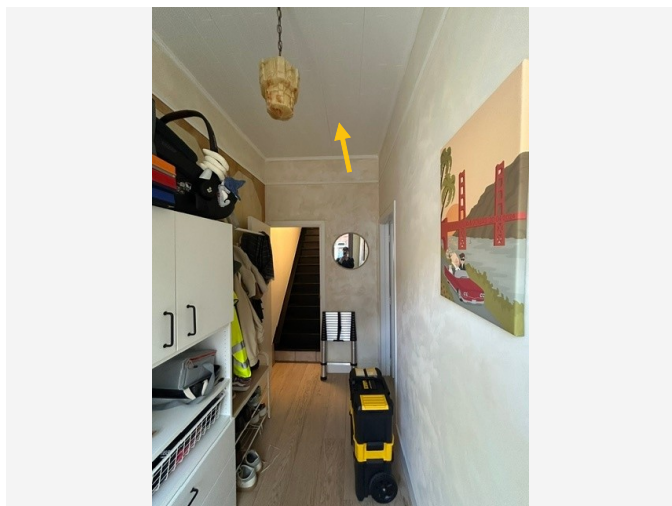
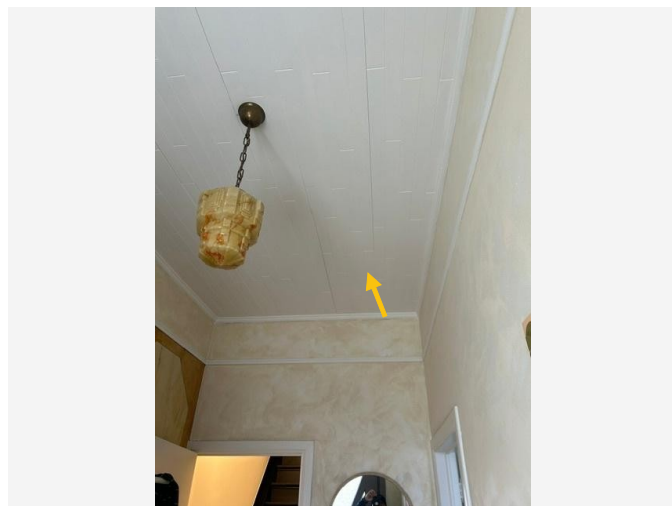
De plafonds zijn afgewerkt met niet-asbestverdachte voorzetpanelen. Controle en staalname van eventuele onderliggende materialen is enkel mogelijk mits uitbreiding naar een aanvullend destructief onderzoek.

| Basis voor advies | De asbestdeskundige beoordeelt het materiaal als niet-asbestverdacht. |

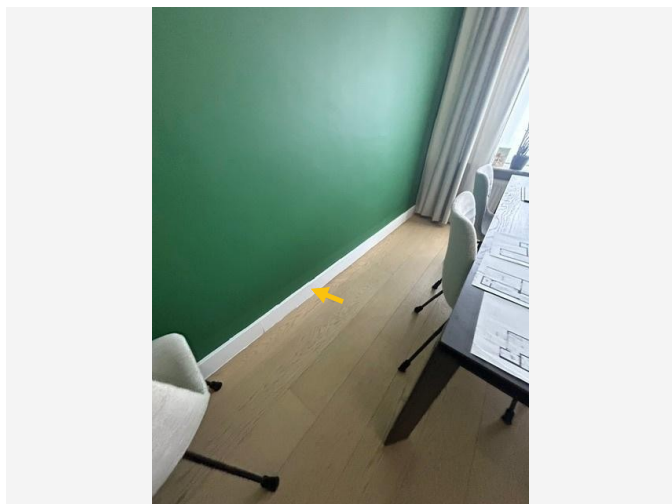
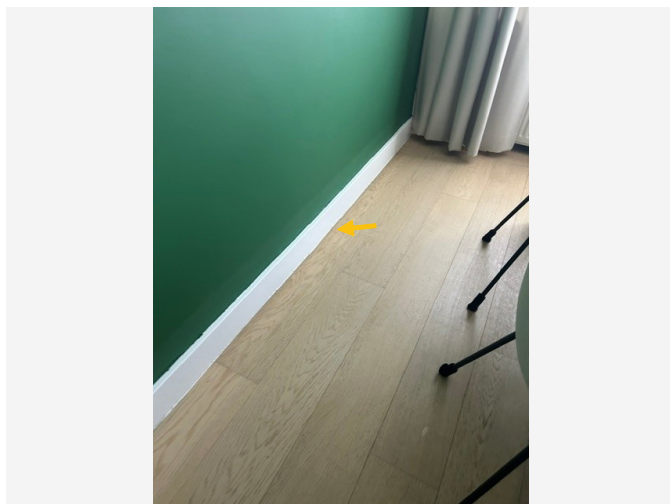
Afwerking met intacte plinten zonder zichtbare beschadigingen. Controle en monsternamen van de lijmlaag is enkel mogelijk mits uitbreiding naar een aanvullend destructief onderzoek.

| Basis voor advies | Beoordeling op basis van expertise, zonder een vaststelling door de asbestdeskundige. |

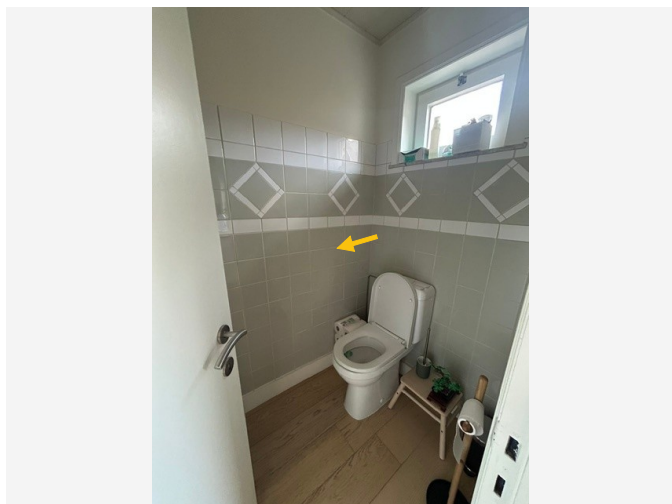
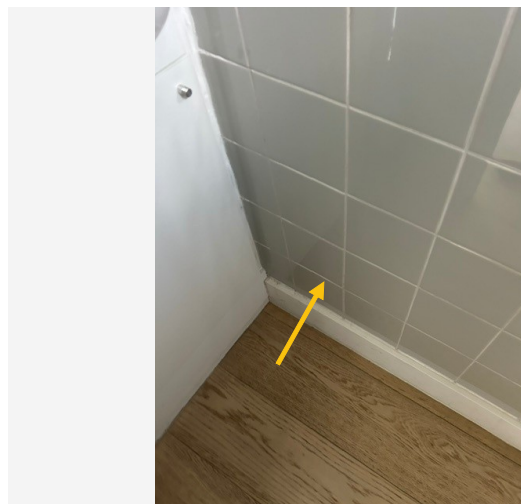
Afwerking met intacte faiencetegels zonder zichtbare beschadigingen. Controle en monsternamen van de lijmlaag is enkel mogelijk mits uitbreiding naar een aanvullend destructief onderzoek.

| Basis voor advies | Beoordeling op basis van expertise, zonder een vaststelling door de asbestdeskundige. |

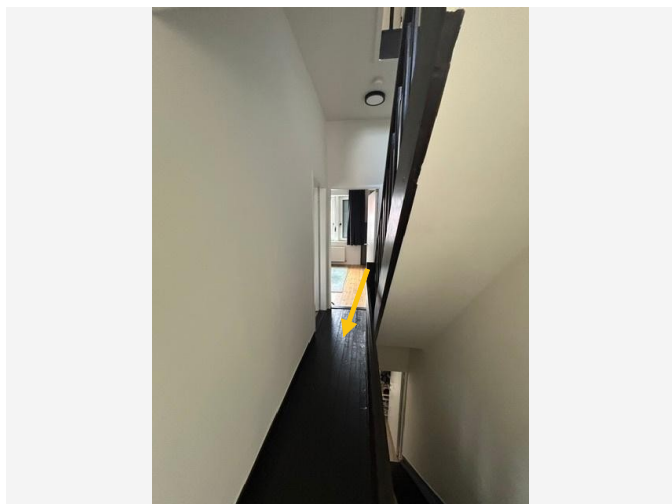
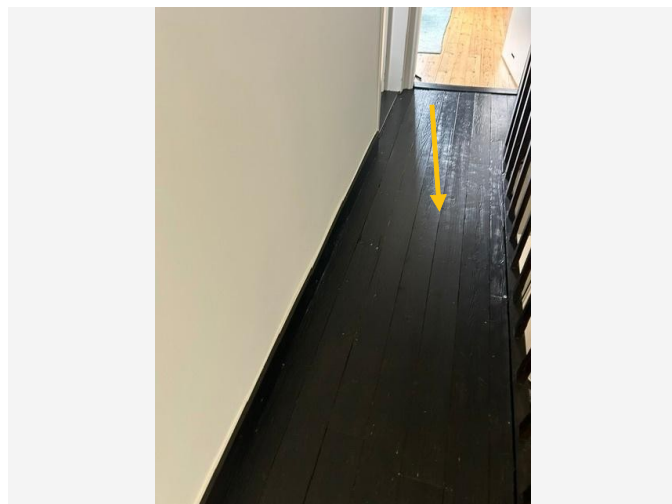
De vloeren zijn intact zonder zichtbare beschadigingen. Controle en monsternamen van de lijmlaag is enkel mogelijk mits uitbreiding naar een aanvullend destructief onderzoek.

| Basis voor advies | Beoordeling op basis van expertise, zonder een vaststelling door de asbestdeskundige. |

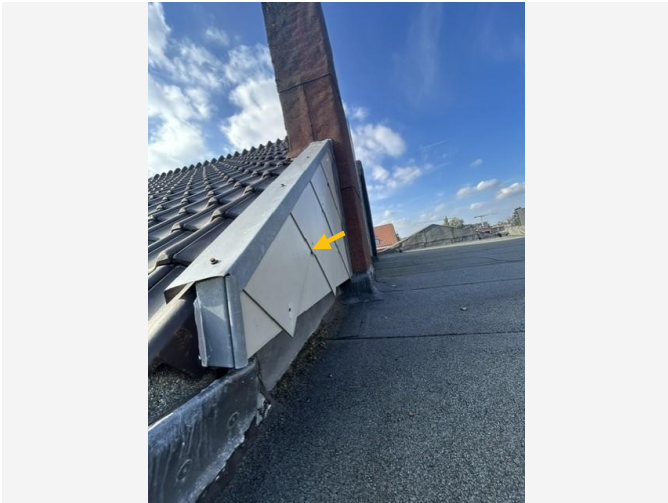
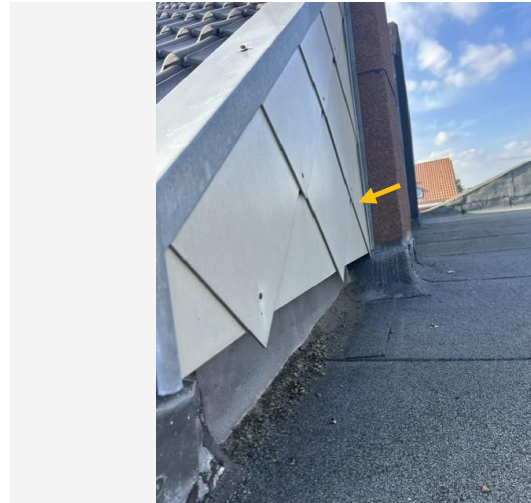
## Fiche 8: Leien aan de zijgevel

Geen asbest

| Opmerking | De leien werden in 2018 geplaatst ( zie bewijsdocumenten). |

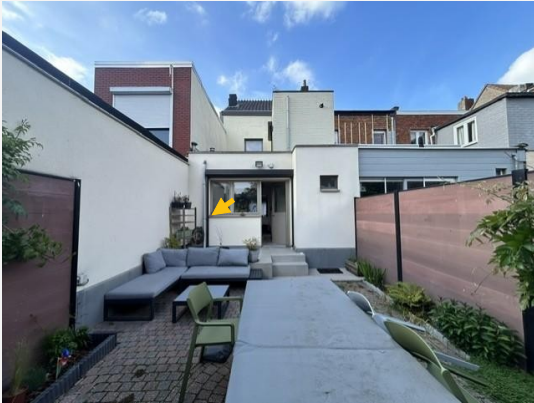
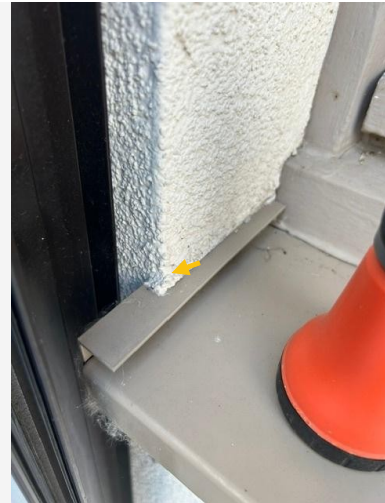
## Fiche 9: Gevel met crepi

Geen asbest

| # | Type | Referentie | Resultaat |
|---|---|---|---|
| 9.1 | Puntmonster | M9001 | Geen asbest |

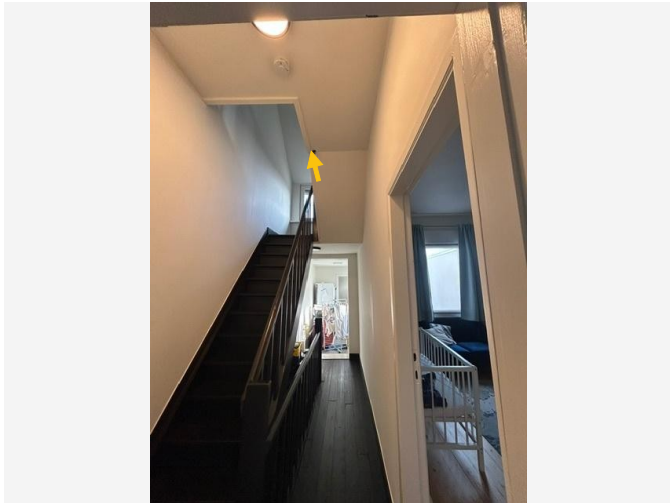
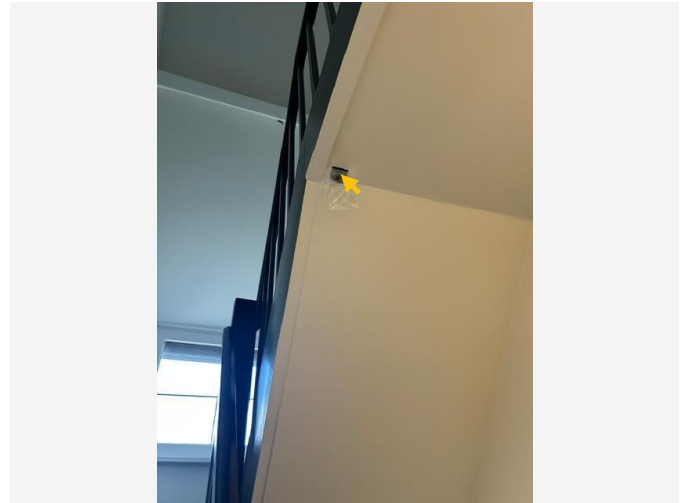
## Fiche 10: Pleisterwerk plafonds

Geen asbest

| # | Type | Referentie | Resultaat |
|---|---|---|---|
| 10.1 | Mengmonster | M9003 | Geen asbest |

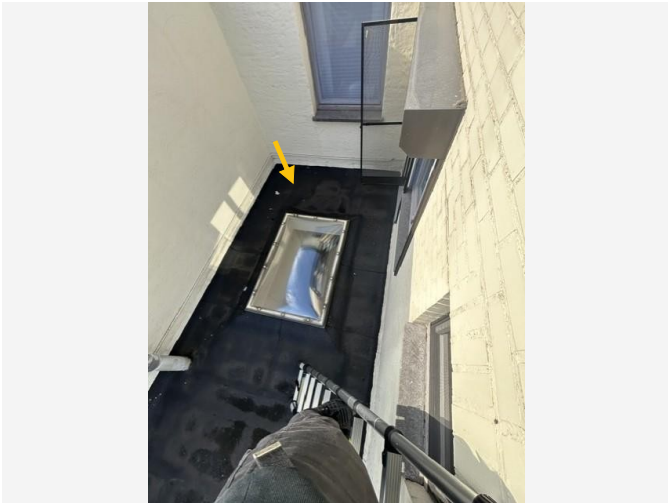
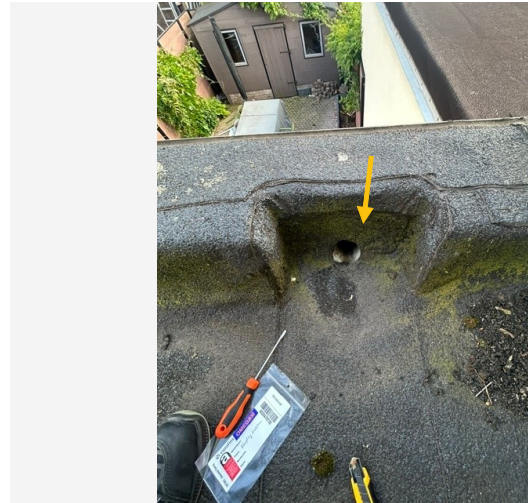
## Fiche 11: Roofing dakbedekking

Geen asbest

| # | Type | Referentie | Resultaat |
|---|---|---|---|
| 11.1 | Puntmonster | M9000 | Geen asbest |

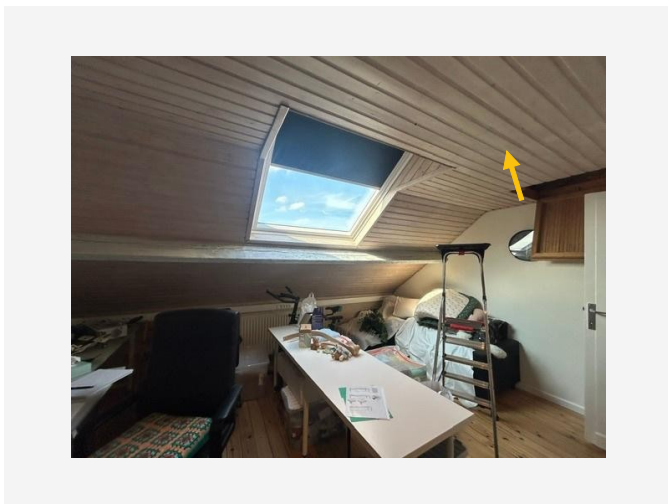
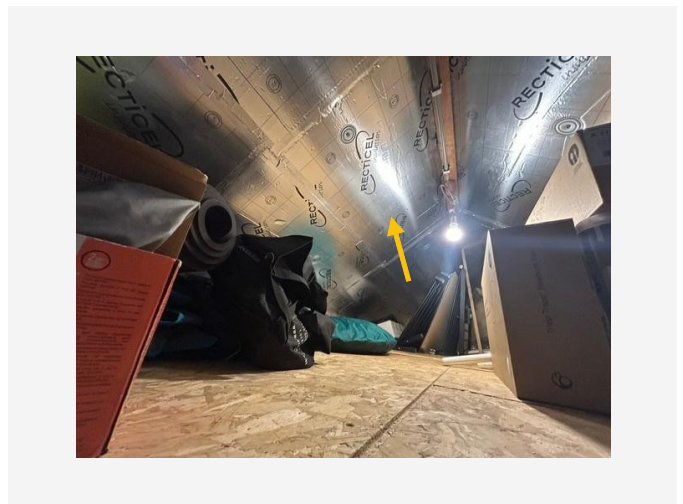
### Fiche 15: Onderdak

| Beschrijving | Notitie | Terug te vinden op plannen |
|---|---|---|
| Fiche 15: Onderdak | <p>Het onderdak is van binnenuit niet bereikbaar. Langs buiten zijn de dakpannen vastgemaakt. Hierdoor is een eventueel asbestverdacht onderdak niet waarneembaar zonder uitbreiding naar een aanvullend destructief onderzoek.</p> <p>Laat dit controleren bij werken door een bevoegd technicus.</p> | - |
