# Asbestinventarisat attest

Molendreef 88, 3202 Aarschot

Attestnummer : 20251017-000123.000

Uitgegeven op : 17.10.2025

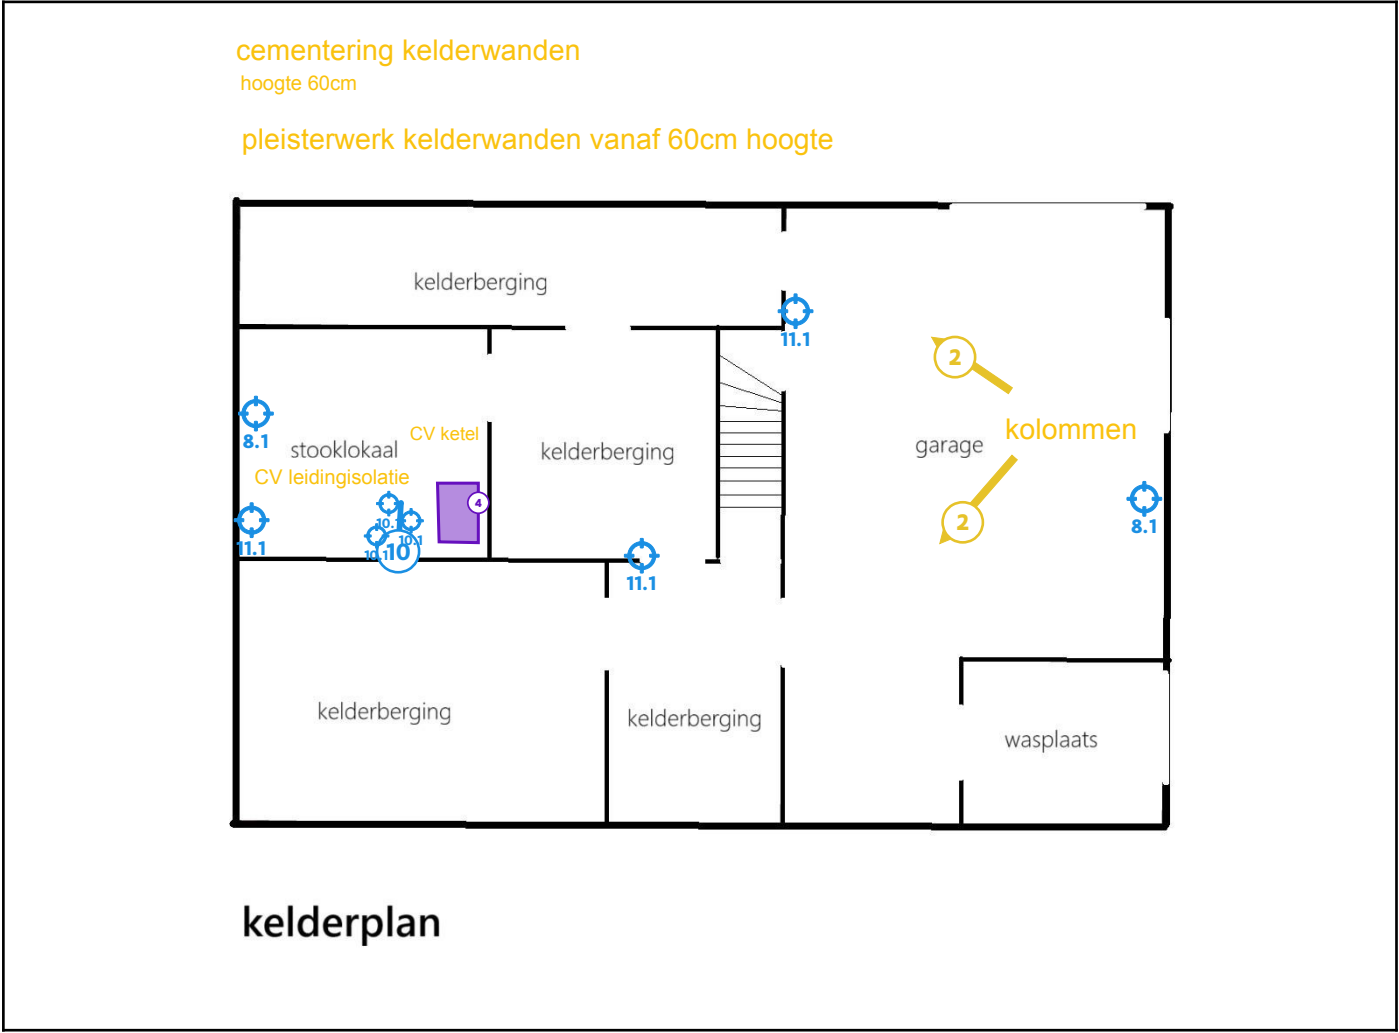
# Plan 1.2: kelder

| Beschrijving | Type | Actie |
|---|---|---|
| 2. Kolommen in kelder | Asbestmateriaal | Zorgvuldig beheren |

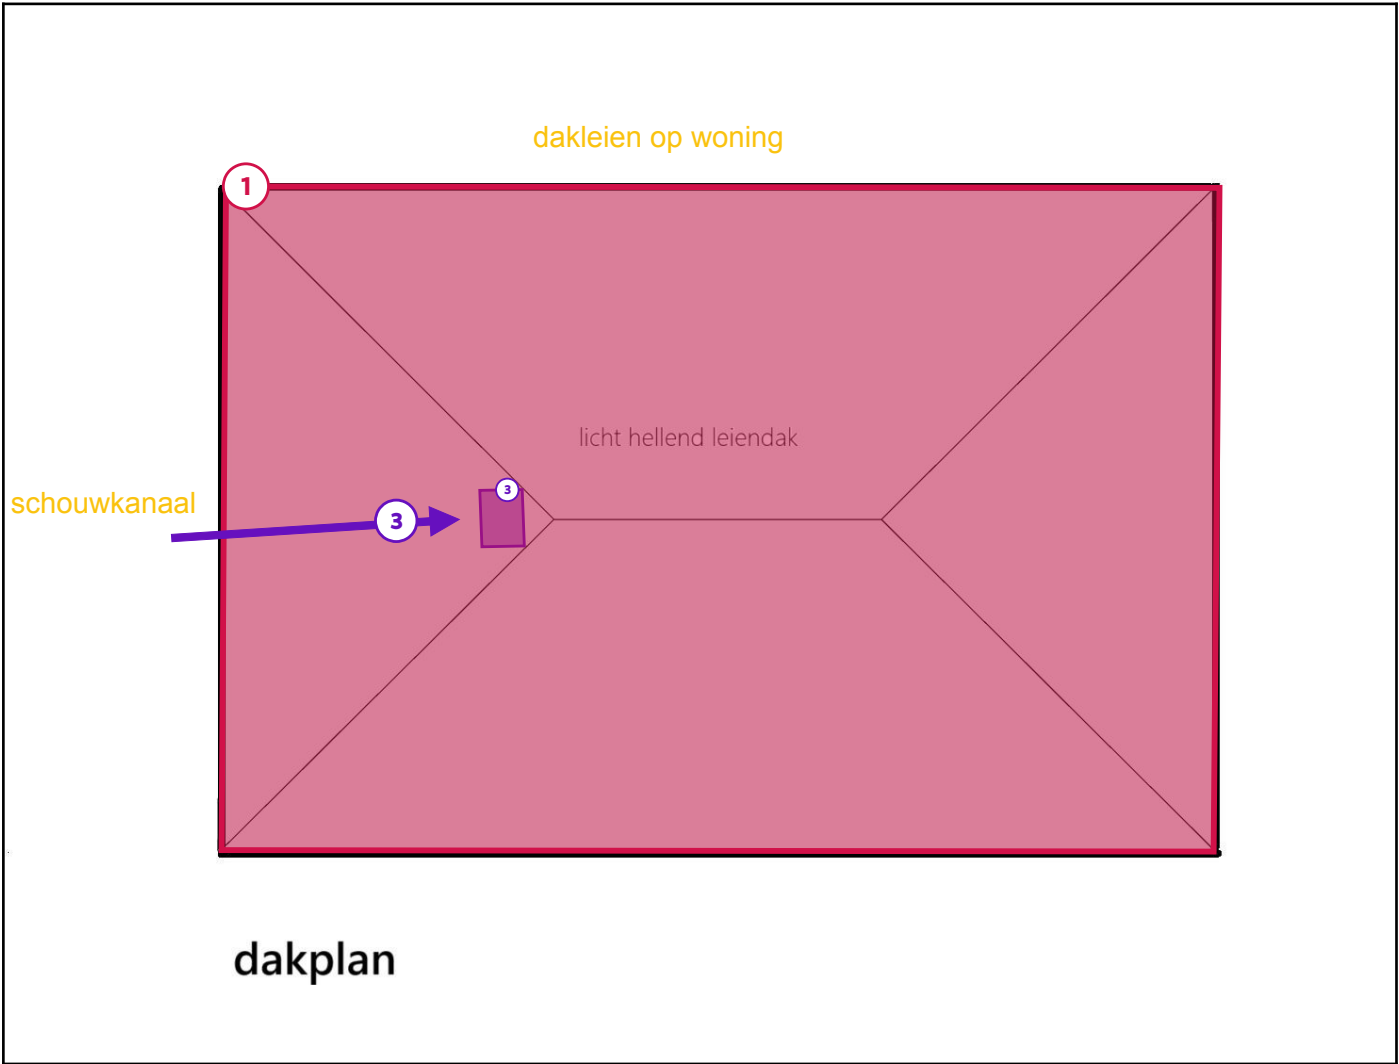
# Plan 1.5: dakplan

| Beschrijving | Type | Actie |
|---|---|---|
| 1. dakleien | Asbestmateriaal | Dringend verwijderen |
| 3. binnenzijde schouwkanalen | Beperking | - |

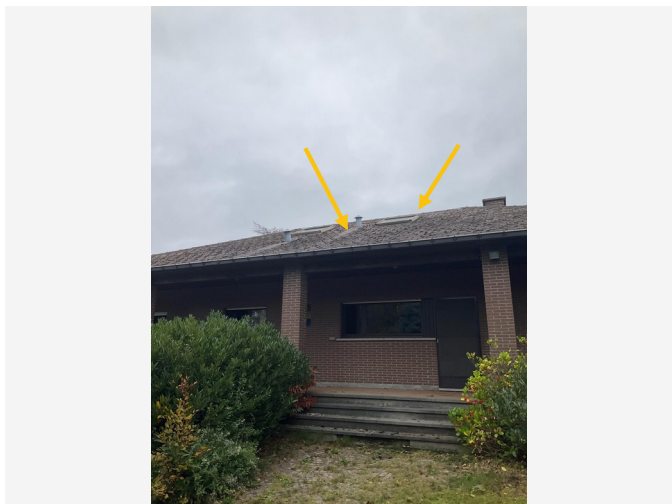
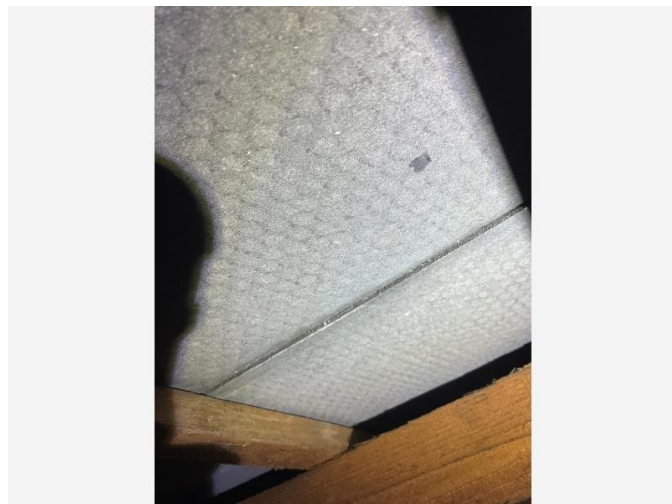
Het asbestmateriaal valt onder de mijlpaal van 2034.

**Dringend verwijderen**

| Eindbeoordeling materiaalarisico | Hoog materiaalarisico en/of hoge kans op vezelvrijgave |

| Asbestsoort (vezeltype) | Crocidoliet aanwezig |
| Asbestconcentratie | Laag (< 50%) |
| Afschermingsgraad van het gehele materiaal | Geheel of deels (ook) vrij aan de binnenlucht |
| Toestand van het materiaal | Matig beschadigd, matig verweerd |

| Beschrijving | dakleien |
| Asbestmateriaal | Dak- en gevelbekleding - Lei, shingle |

- Verwijder dit asbestmateriaal zo snel mogelijk. Volg de toestand goed op.
- Hemelwater dat afspoelt van asbestcement daken of gevels kan asbestdeeltjes bevatten. Gebruik het enkel voor gesloten circuits (bv. spoelen toiletten). Reinig na het vervangen van het dak of de gevel de dakgoten en regenwaterput of -ton om asbesthoudend sediment of slib te verwijderen
- Voer bijkomende staalname(s) uit.

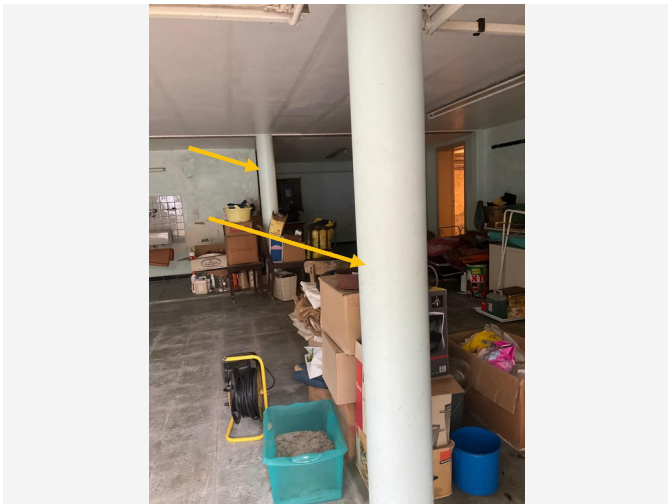
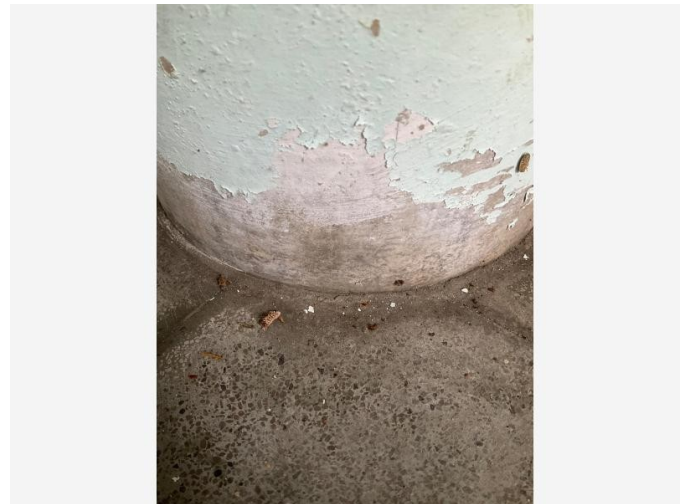
Het asbestmateriaal valt onder de mijlpaal van 2040.

Zorgvuldig beheren

| Eindbeoordeling materiaalisico | Laag materiaalisico en/of verlaagde kans op vezelvrijgave |

| Asbestsoort (vezeltype) | Crocidoliet aanwezig |
| Afschermingsgraad van het gehele materiaal | Niet stootvaste afscherming |
| Toestand van het materiaal | Licht beschadigd, licht verweerd. Intact calciumsilicaatmateriaal of categorie III 'gebondenheid' |

| Beschrijving | Kolommen in kelder |
| Asbestmateriaal | Verloren bekisting - Buis, koker |

- Zorg voor een veilig beheer. Vermijd het beschadigen van het asbestmateriaal. Controleer de toestand jaarlijks op wijzigingen.

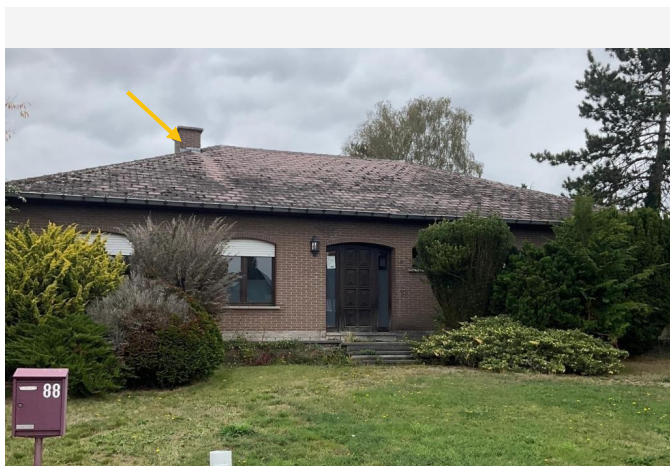
Situeringsfoto

#### Tijdelijke beperking

**Reden:** Er is geen volledige risicobeoordeling mogelijk

**Uitleg van de asbestdeskundige:** binnenzijde schouwkanalen niet inspecteerbaar.

| (Asbest)materiaal | Rookgaskanaal |
| Karakterisatie | Asbest (verdacht) |

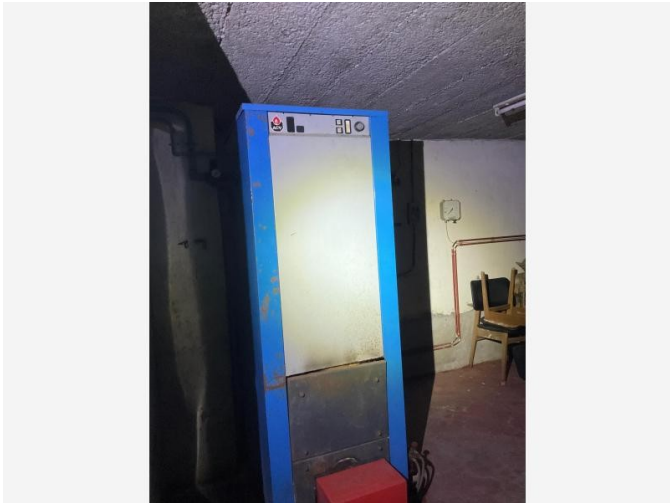
oude CV-ketel bevat waarschijnlijk nog asbesthoudende dichtingen en onderdelen.

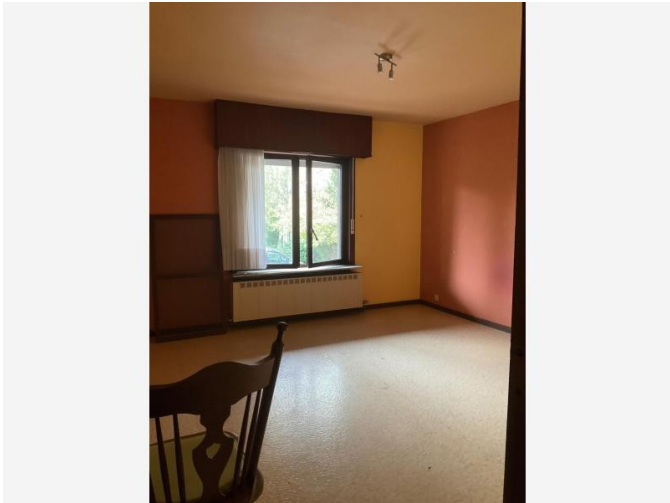
vloerzeil op slaapkamer 1-2-3 en zolderkamer niet asbestverdacht

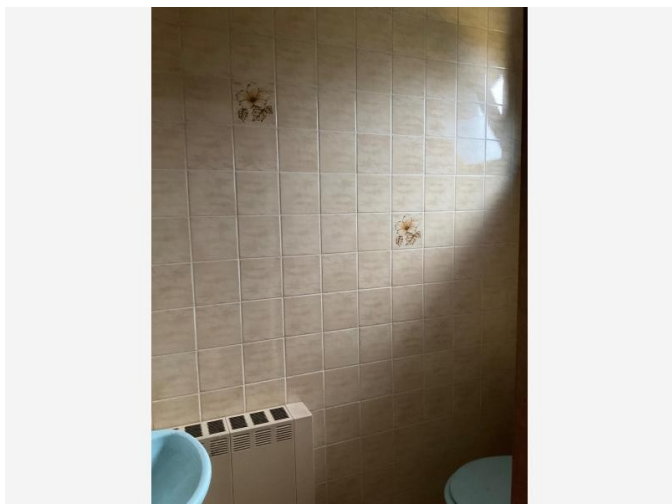
vroeger werd er ook asbest verwacht in tegellijm, vooral voor de hechting van tegels in vochtige ruimten.

voor werken en of demontage is het aangewezen om een destructieve staalname te doen ter uitsluiting van aanwezigheid asbest !

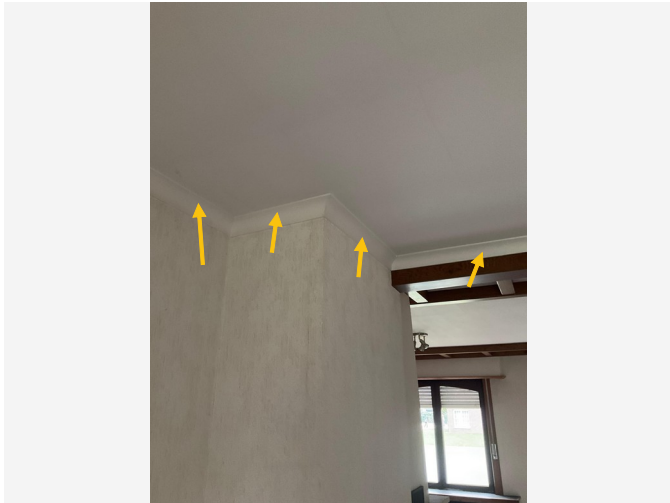
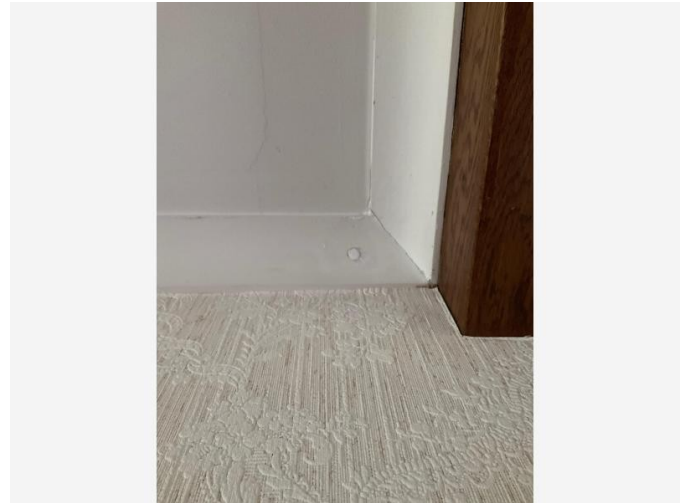
## Fiche 7: Gyproc kooflijsten

Geen asbest

| # | Type | Referentie | Resultaat |
|---|---|---|---|
| 7.1 | Mengmonster | 3 | Geen asbest |

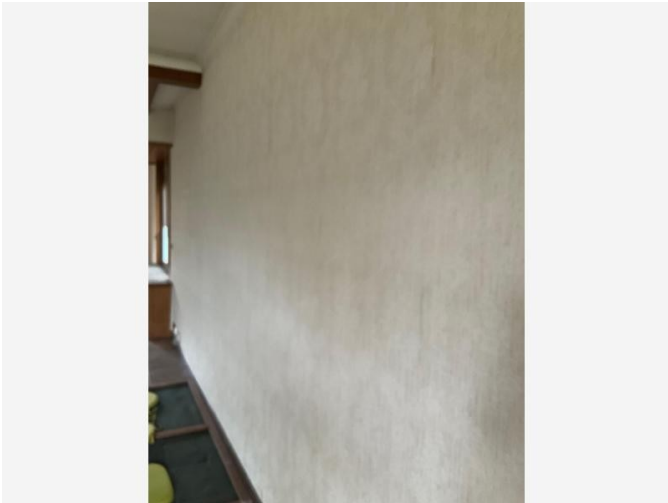
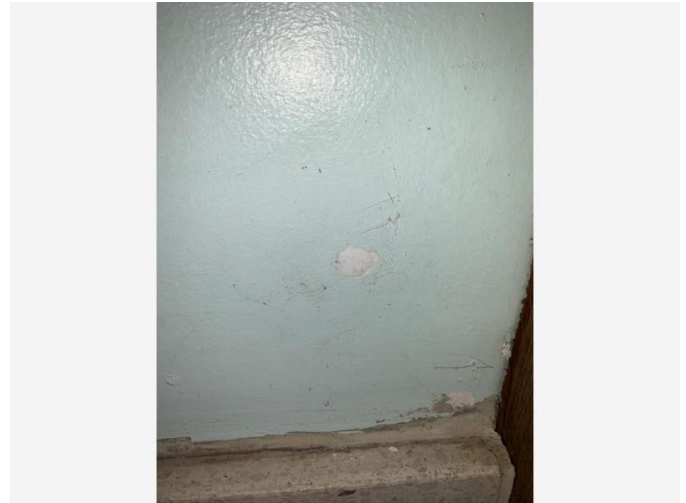
## Fiche 8: pleisterwerk wanden

Geen asbest

| # | Type | Referentie | Resultaat |
|---|---|---|---|
| 8.1 | Mengmonster | 1 | Geen asbest |

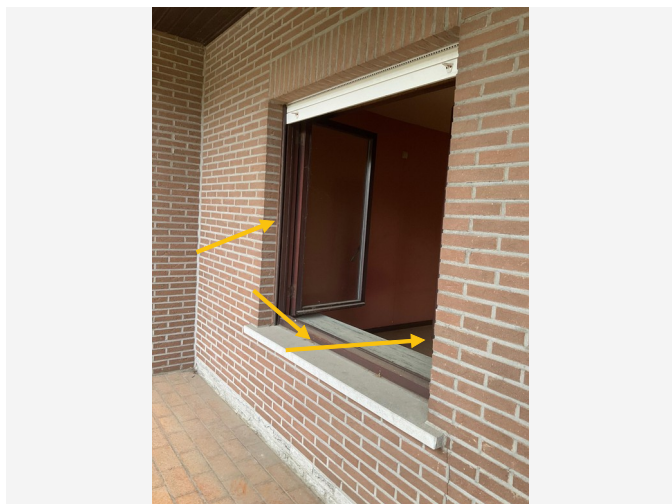
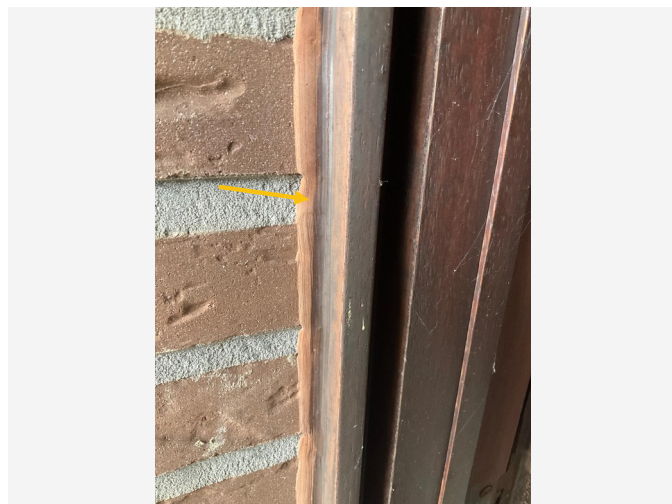
Geen asbest

| # | Type | Referentie | Resultaat |
|---|---|---|---|
| 9.1 | Puntmonster | 4 | Geen asbest |

| Beschrijving | stopverf tussen buitenschrijnwerk en gevel |

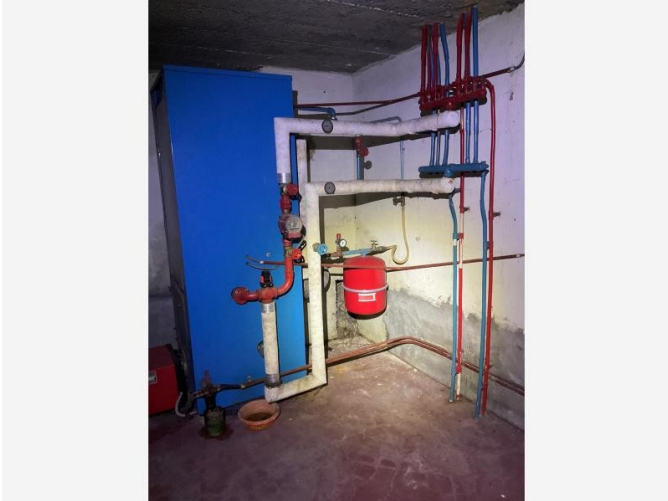
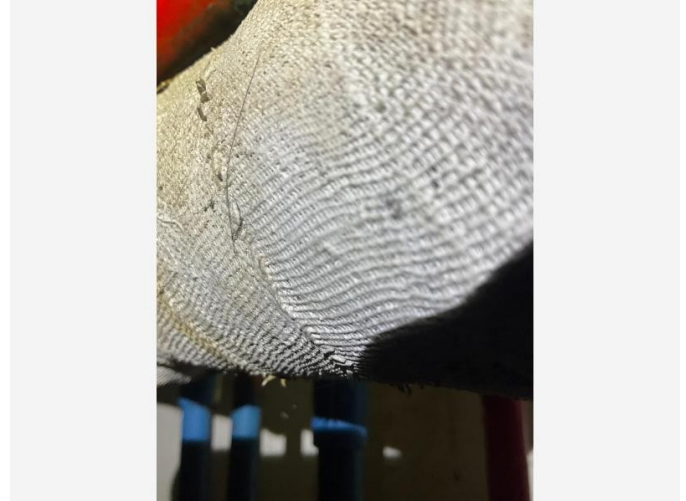
## Fiche 10: Cv- leidingisolatie

Geen asbest

| # | Type | Referentie | Resultaat |
|---|---|---|---|
| 10.1 | Mengmonster | 5 | Geen asbest |

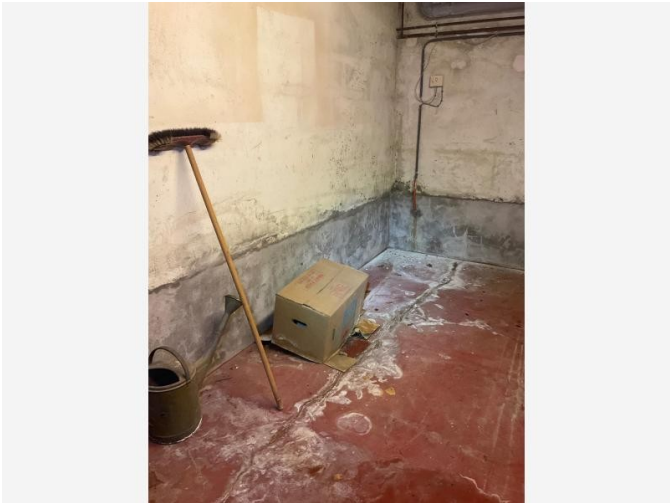
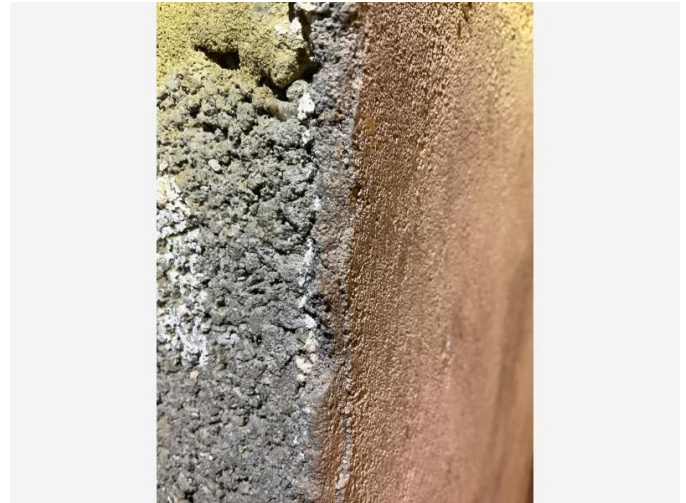
## Fiche 11: Cementbezetting kelder

Geen asbest

| # | Type | Referentie | Resultaat |
|---|---|---|---|
| 11.1 | Mengmonster | 6 | Geen asbest |

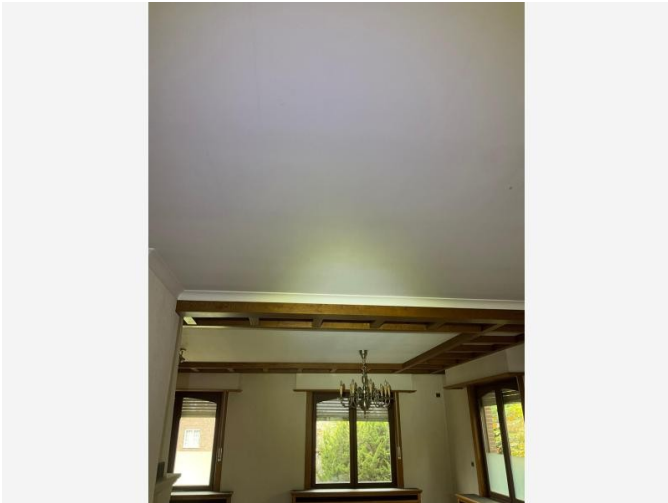
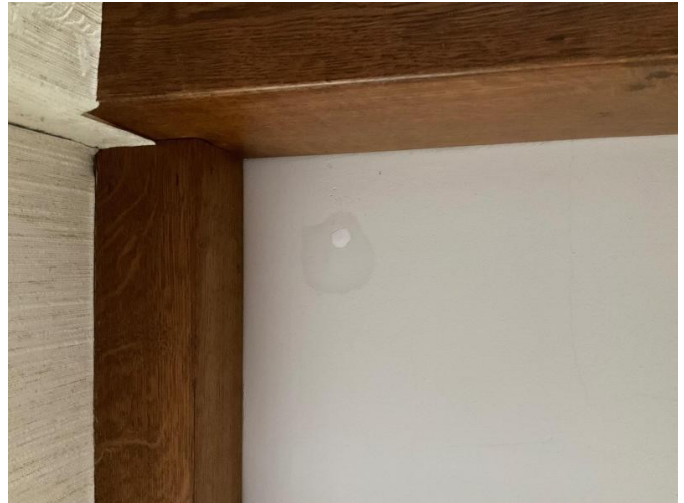
## Fiche 12: pleisterwerk plafonds

Geen asbest

| # | Type | Referentie | Resultaat |
|---|---|---|---|
| 12.1 | Mengmonster | 2 | Geen asbest |
