# Asbestinventarisatetest

Steenstraat 51, 1750 Lennik

Attestnummer : **20260708-000394.000**

**Asbestveilig** (maar mogelijk niet asbestvrij)

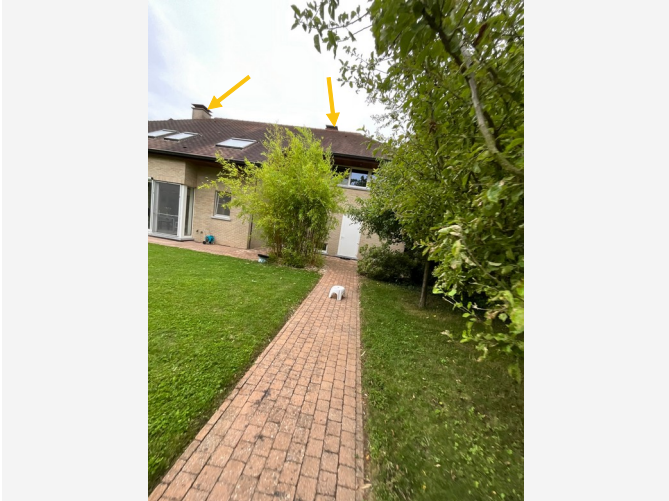
Situeringsfoto

**Reden:** Het te onderzoeken materiaal situeert zich hoger dan 3,50 m te rekenen vanaf een veilige ondergrond

**Uitleg van de asbestdeskundige:** Bij werken (dak of reiniging schouw) kan een stelling geplaatst worden , het is niet duidelijk of er asbestverdachte materialen aanwezig zijn in/rond de schouw.

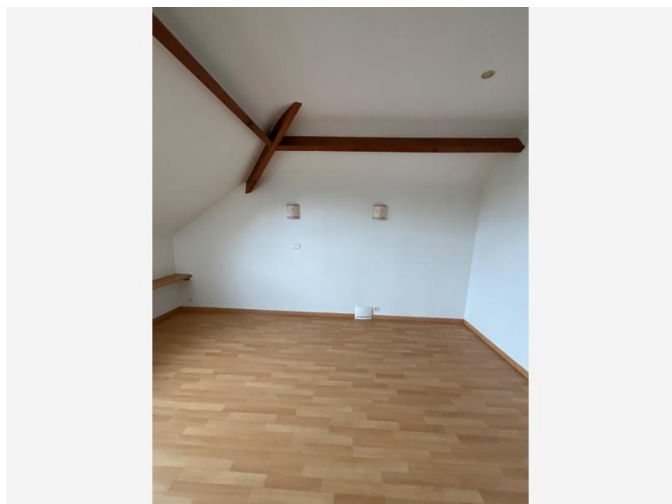
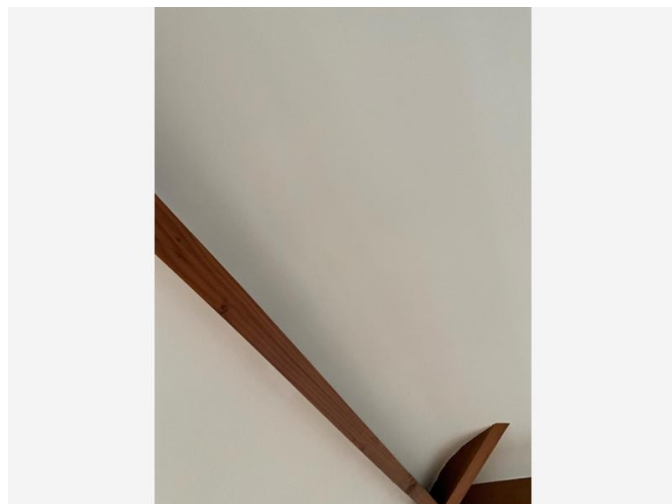
| Fiche 2: Valse plafonds..... | 27 |

Plafonds zijn afgewerkt met valse plafonds in plaatmateriaal. Het is niet duidelijk of er pleisterwerk of ander verdacht asbestmateriaal aanwezig is achter / op deze valse plafonds, het is aangewezen om bijkomend onderzoek uit te voeren bij werken. Zonder destructieve handeling is het niet mogelijk om na te gaan of er asbesthoudende materialen aanwezig zijn achter de plafond afwerking. Als bij sloop of renovatie blijkt dat er achter deze plafonds nog pleisterwerk of asbest verdachte toepassingen aanwezig zijn, moet dit bemonsterd worden.

| Basis voor advies | De asbestdeskundige beoordeelt het materiaal als niet-asbestverdacht. |

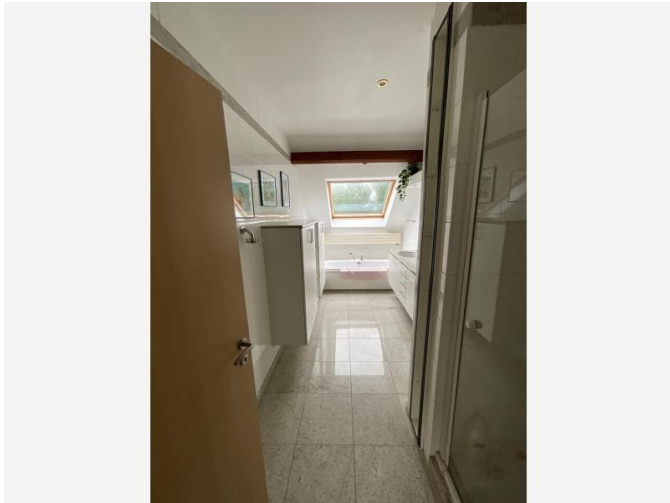
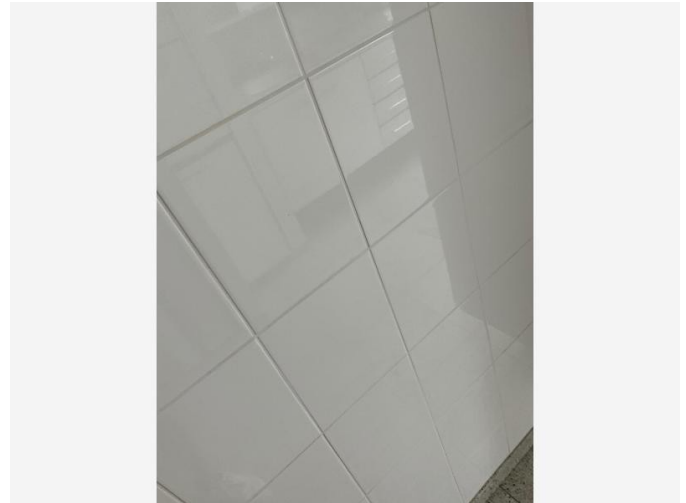
| Fiche 3: Tegellijm niet zichtbaar..... | 28 |

### Informatie over een materiaal dat de asbestdeskundige niet kan waarnemen of vaststellen

| Basis voor advies | Beoordeling op basis van expertise, zonder een vaststelling door de asbestdeskundige. |

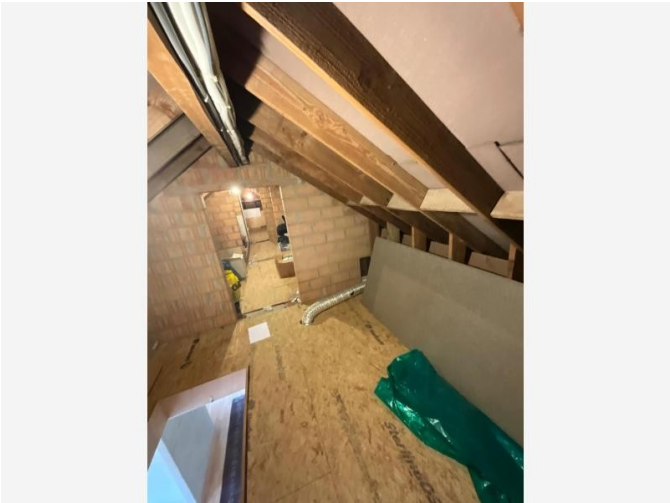
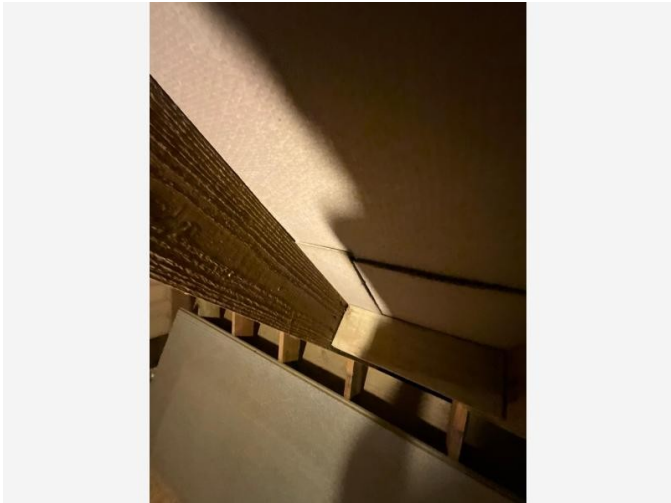
| Fiche 4: Onderdak (staalname)..... | 30 |

Geen asbest

| # | Type | Referentie | Resultaat |
|---|---|---|---|
| 4.1 | Puntmonster | 04 | Geen asbest |

| Opmerking | <p>De vermelde oppervlaktes, diktes en volumes betreffen een berekenende schatting. Er worden geen rechten verleend aan deze oppervlaktes/diktes/volumes.</p> <p>Deze handeling is een steekproef, er is geen garantie dat het volledige dak met éénzelfde materiaal is opgebouwd. Dit kan enkel via destructief onderzoek vastgesteld worden.</p> |

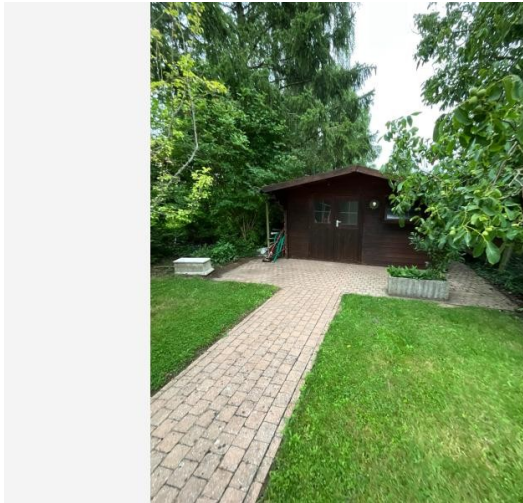
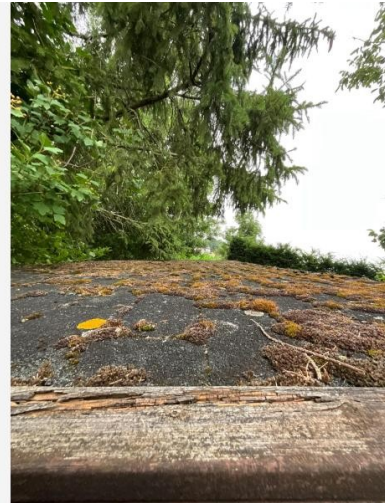
## Fiche 5: Roofing (met staalname)

Geen asbest

| # | Type | Referentie | Resultaat |
|---|---|---|---|
| 5.1 | Puntmonster | 05 | Geen asbest |

| Opmerking | <p>Er werd een staal genomen aan een uitstekend stuk roofing waardoor de waterdichtheid niet in het gedrang komt.</p> <p>Er kan niet uitgesloten worden dat er onderlagen aanwezig zijn (bij dakwerken extra controle aangewezen)</p> <p>De vermelde oppervlaktes, diktes en volumes betreffen een beredeneerde schatting. Er worden geen rechten verleend aan deze oppervlaktes/diktes/volumes.</p> |

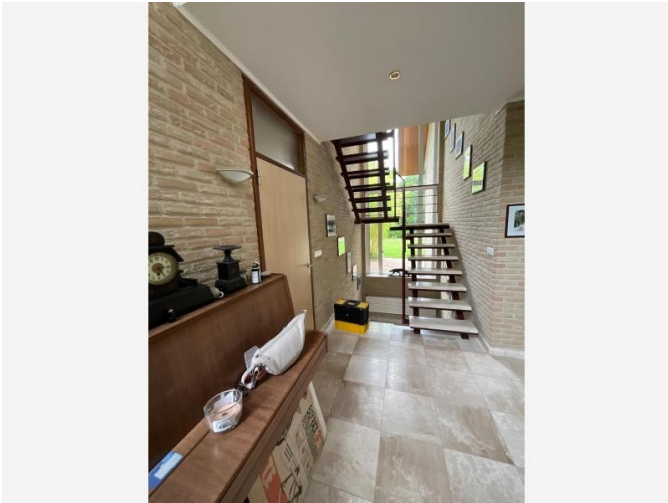
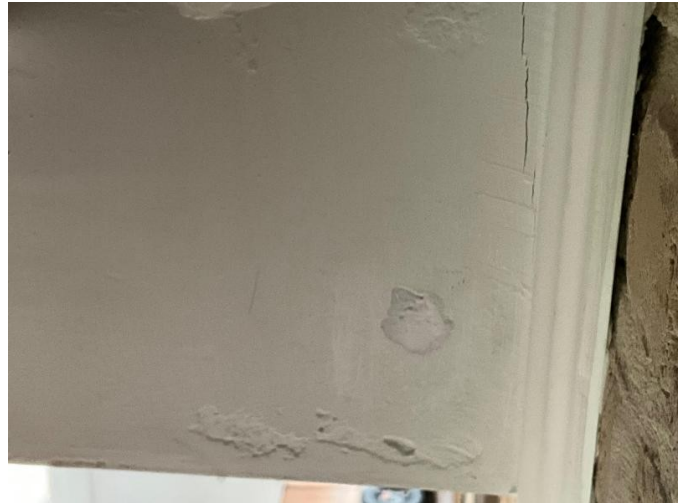
## Fiche 6: Plafondpleister

Geen asbest

| # | Type | Referentie | Resultaat |
|---|---|---|---|
| 6.1 | Mengmonster | 02 | Geen asbest |

| Opmerking | <p>Volgens het inspectieprotocol is een monstername van het pleisterwerk verplicht om dit te identificeren als niet-asbesthoudend.</p> <p>Locatie staalnames: individuele ruimte: gyproc / natte ruimte:keuken / stookplaats:niet bepleisterd/ traphal:glv</p> <p>De vermelde oppervlaktes en volumes betreffen een beredeneerde schatting. Er worden geen rechten verleend aan deze oppervlaktes/volumes. De dikte is een schatting die voorkomt uit de monsterplaatsen en is daarom niet altijd representatief.</p> |

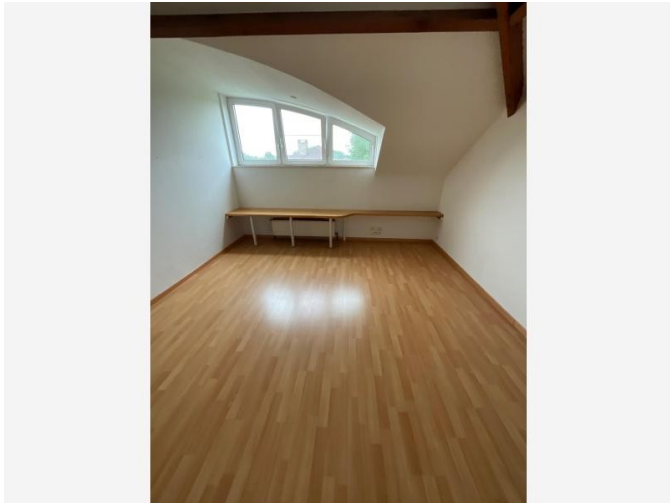
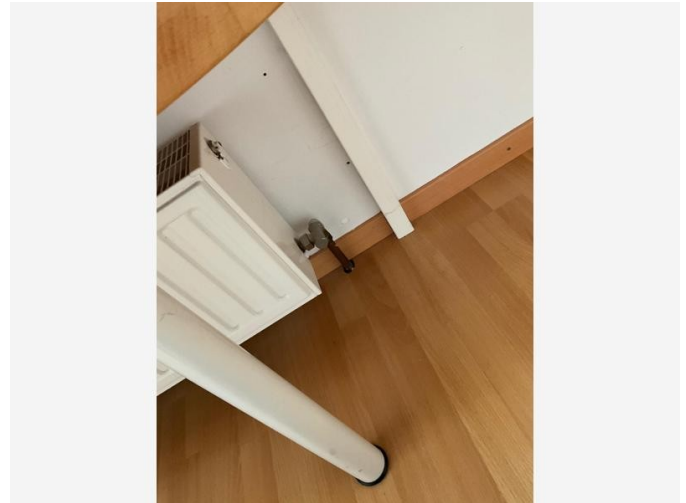
## Fiche 7: Muurpleister

Geen asbest

| # | Type | Referentie | Resultaat |
|---|---|---|---|
| 7.1 | Mengmonster | 01 | Geen asbest |

| Opmerking | <p>Volgens het inspectieprotocol is een monstername van het pleisterwerk verplicht om dit te identificeren als niet-asbesthoudend.</p> <p>Locatie staalnames: individuele ruimte:slaapkamer/ natte ruimte:keuken / stookplaats:niet bepleisterd / traphal:glv</p> <p>De vermelde oppervlaktes en volumes betreffen een beredeneerde schatting. Er worden geen rechten verleend aan deze oppervlaktes/volumes. De dikte is een schatting die voorkomt uit de monsterplaatsen en is daarom niet altijd representatief.</p> |

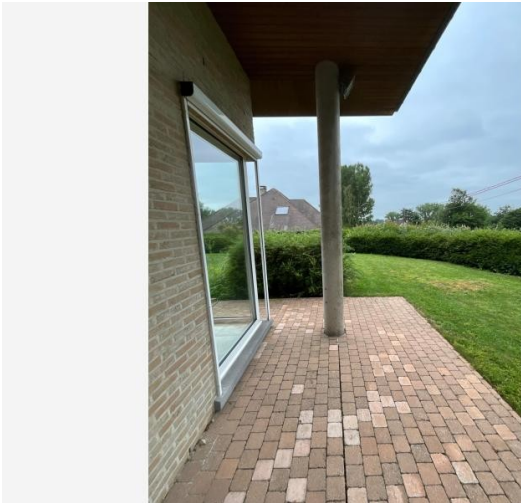
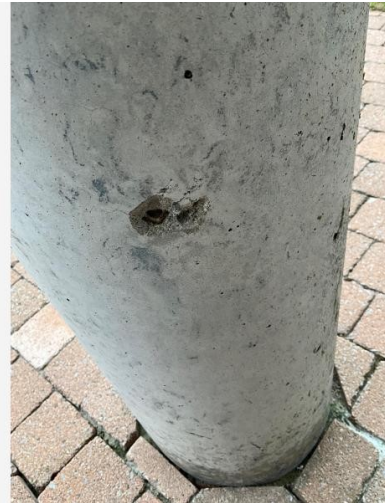
## Fiche 8: Verloren bekistingspaal

Geen asbest

| # | Type | Referentie | Resultaat |
|---|---|---|---|
| 8.1 | Puntmonster | 03 | Geen asbest |

| Opmerking | De vermelde oppervlaktes en volumes betreffen een beredeneerde schatting. Er worden geen rechten verleend aan deze oppervlaktes/volumes. De dikte is een schatting die voorkomt uit de monsterplaatsen en is daarom niet altijd representatief. |

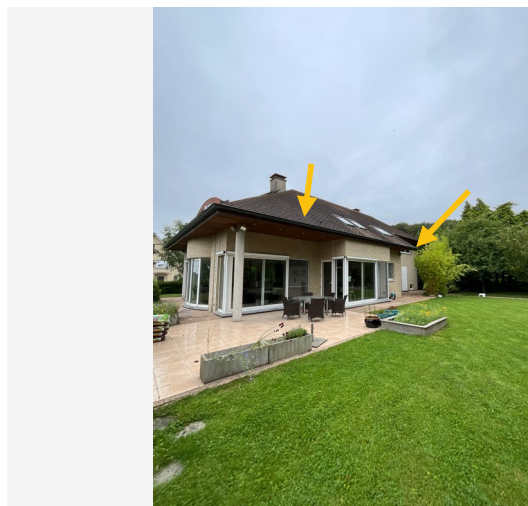
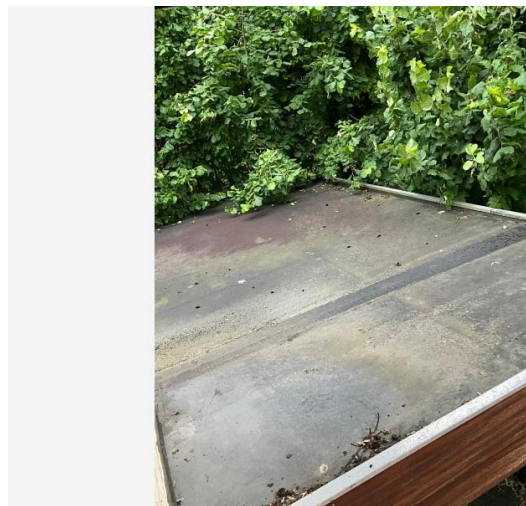
### Fiche 9: Dakbedekking niet verdacht.

| Beschrijving | Notitie | Terug te vinden op plannen |
|---|---|---|
| Fiche 9: Dakbedekking niet verdacht. | De dakbedekking wordt gecontroleerd. deze bestaat uit pannen en bevat geen asbest verdachte materialen. | Plan 1.1: Woning plan<br>Plan 2.1: Carport plan |

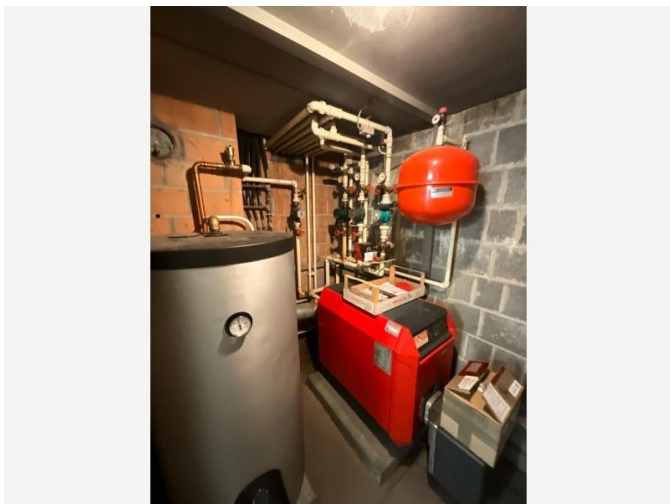
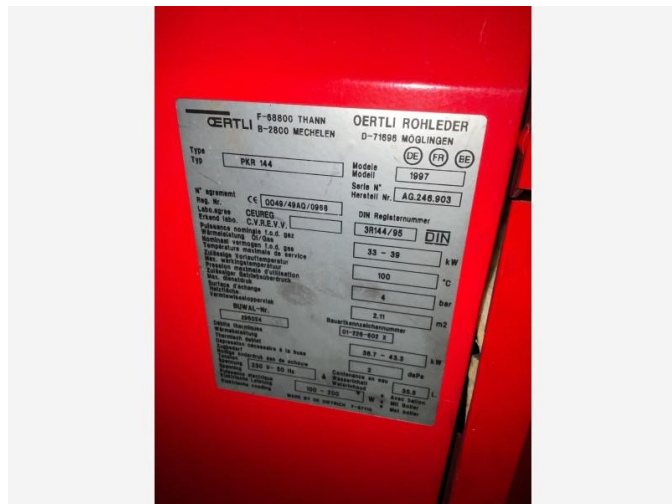
## Fiche 10: HVAC-installatie

| Beschrijving | Notitie | Terug te vinden op plannen |
|---|---|---|
| Fiche 10: HVAC-installatie | De cv ketel merk oertli werd opgezocht in het IAD Online bronnenboek asbest en is als niet/wel asbesthoudend beoordeeld. Bewijsdocument is opgeladen bij de bewijsstukken. Het exact materiaal wordt niet meegegeven , volgens het iad online aanwezig asbesthoudend materiaal kon niet visueel vastgesteld worden. | Plan 1.6: kelder |

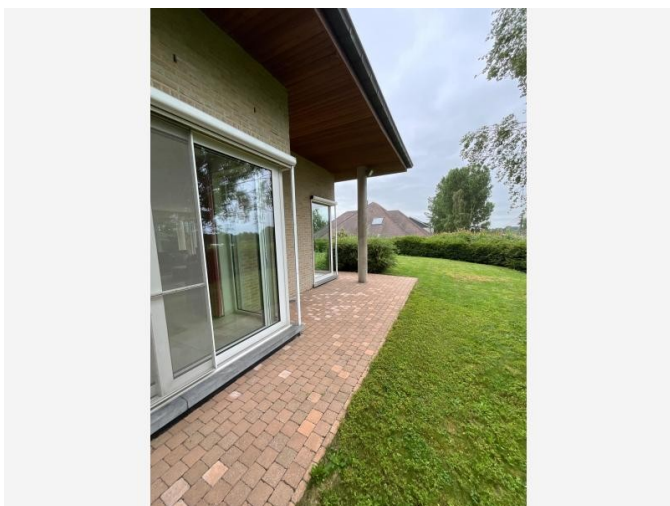
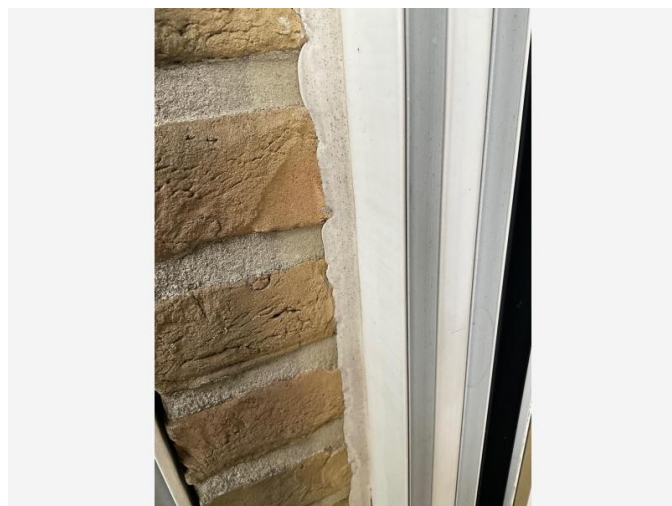
## Fiche 11: Kit niet verdacht (visueel vastgesteld)

| Beschrijving | Notitie | Terug te vinden op plannen |
|---|---|---|
| Fiche 11: Kit niet verdacht (visueel vastgesteld) | De gebruikte siliconen kit is niet asbestverdacht | - |

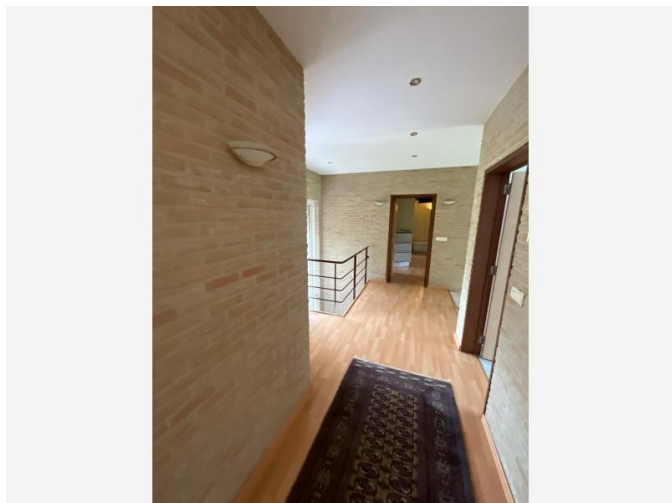
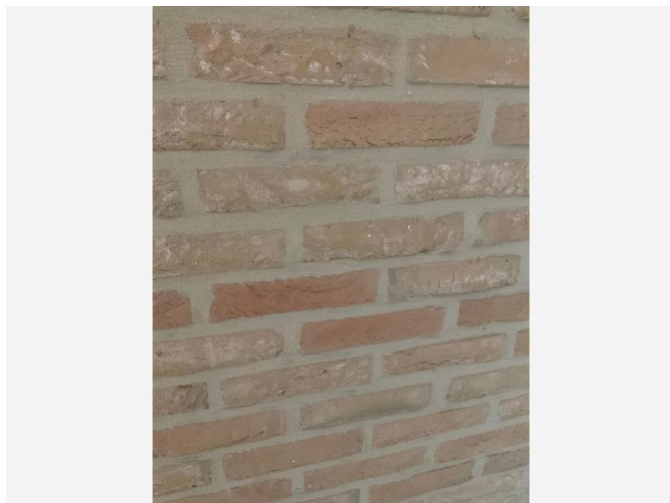
### Fiche 12: pleisterwerk (niet aanwezig)

| Beschrijving | Notitie | Terug te vinden op plannen |
|---|---|---|
| Fiche 12: pleisterwerk (niet aanwezig) | pleisterwerk (niet aanwezig) in het inspectie gebied. | - |
