# Asbestinventarisatetest

Vlasrietje 14, 2380 Ravels

Attestnummer : 20260718-000031.000

Uitgegeven op : 18.07.2026

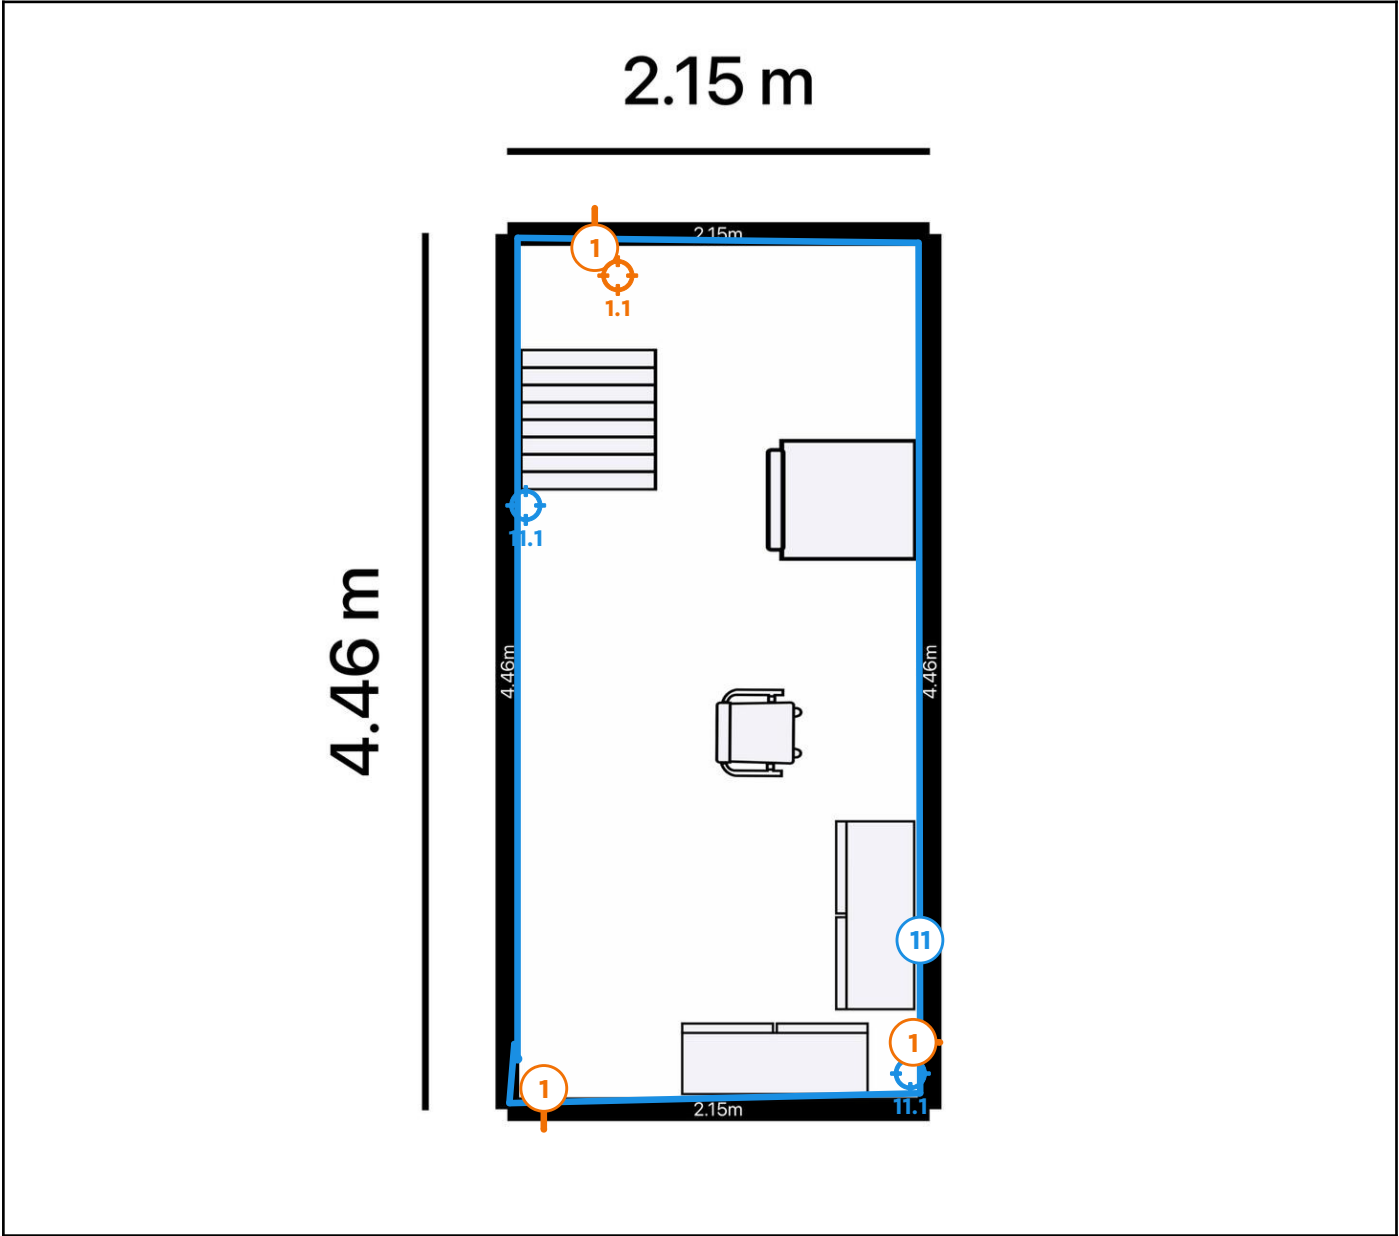
# Plan 1.1: Kelder

| Beschrijving | Type | Actie |
|---|---|---|
| 1. Verluuchtingsbuizen kelder | Asbestmateriaal | Maatregelen nemen |
| 1.1 Code: 7 Doorvoerbuis | Puntmonster | - |

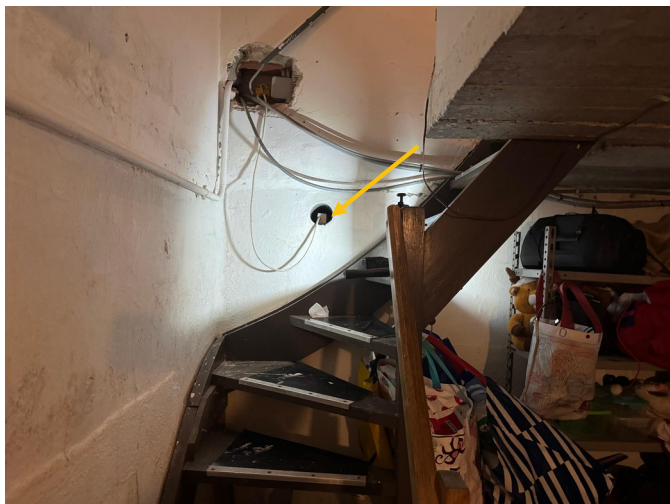
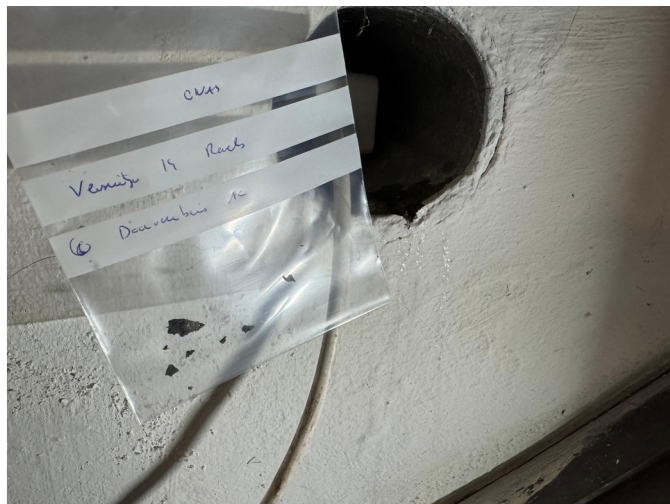
Het asbestmateriaal valt onder de mijlpaal van 2040.

| Eindbeoordeling materiaalrisico | Verhoogd materiaalrisico en/of verhoogde kans op vezelvrijgave |

| Asbestsoort (vezeltype) | Crocidoliet aanwezig |
| Toestand van het materiaal | Licht beschadigd, licht verweerd. Intacte calciumsilicaatplaat of materiaal met categorie 3-gebondenheid |

| # | Type | Referentie | Resultaat |
|---|---|---|---|
| 1.1 | Puntmonster | 7 Doorvoerbuis | Crocidoliet, Chrysotiel |

| Beschrijving | Verluchtingsbuizen kelder |
| Eenvoudig bereikbaar | Nee<br><ul style="list-style-type: none"><li>• Het asbestmateriaal is bedekt (uitgezonderd laag verf, coating, behang, kunststof, textiel) en het wegnemen van het bedekkende materiaal kan niet zonder het bedekkende materiaal te beschadigen.</li></ul> |

- Scherm in afwachting van verwijdering het asbestmateriaal af van luchtstromingen en verstoring: bijvoorbeeld door het te verpakken, te fixeren, af te dekken, signalisatie - afbakening aan te brengen, ...

- Eenvoudige handelingen: mag via doe-het-zelf of door werknemer(s) met opleidingsattest eenvoudige handelingen  
Als dit materiaal verwijderd kan worden zonder het te breken, te beschadigen... , dan mag met dit met eenvoudige handelingen.

Vermijd stofvorming en stofverspreiding op elk moment van de werken. Bevochtig of fixeer het materiaal.

Het gebruik van sneldraaiende werktuigen (boormachine, slijpschijf, hogedrukreiniger...) is verboden.

Zorg voor gepaste persoonlijke beschermingsmiddelen: minimaal FFP3-mondmasker (EN 149), wegwerpoverall met kap (minimaal Cat III, type 5/6), wegwerphandschoenen en overschoenen of afspoelbaar schoeisel

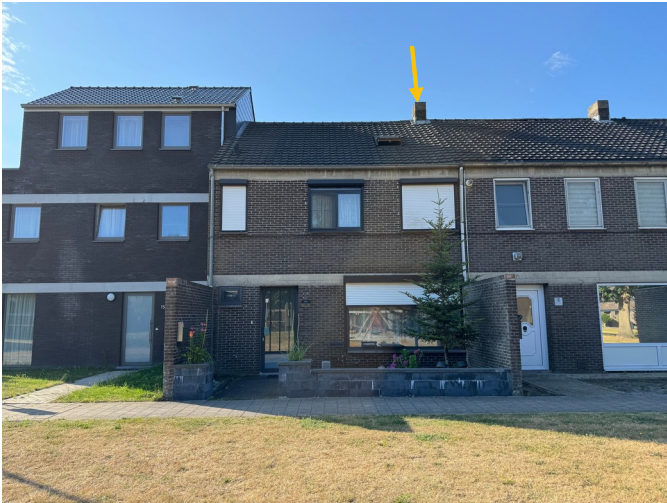
**Reden:** Het te onderzoeken materiaal situeert zich hoger dan 3,50 m te rekenen vanaf een veilige ondergrond

**Uitleg van de asbestdeskundige:** De binnenzijde van de schouw is enkel inspecteerbaar langs de bovenzijde. De bovenzijde is hoger dan 3,50m te rekenen vanaf een veilige ondergrond waardoor dit buiten het standaard onderzoek valt.

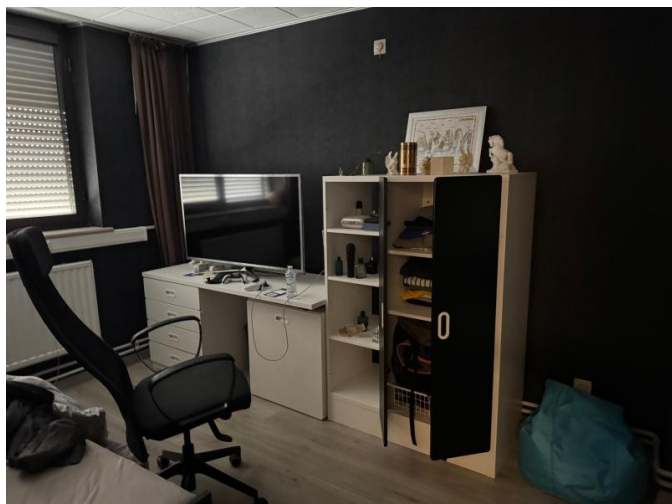
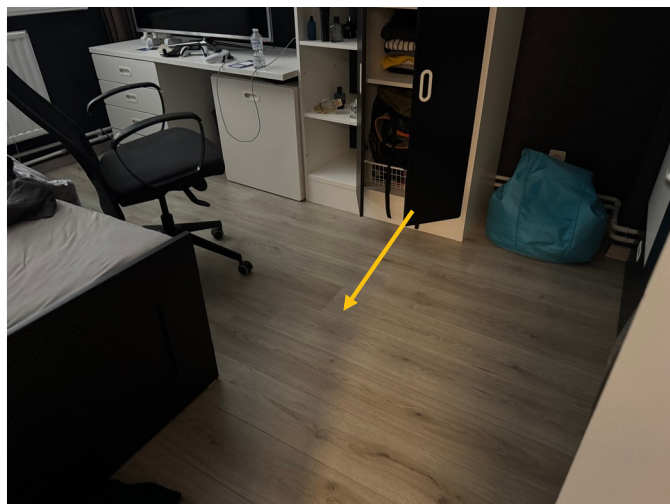
Laminaat is niet-asbestverdacht. Deskundige kan in dit standaard onderzoek geen uitspraak doen over eventueel onderliggende lagen. Laat deze onderzoeken bij sloop of renovatie om de aanwezigheid van asbest uit te sluiten.

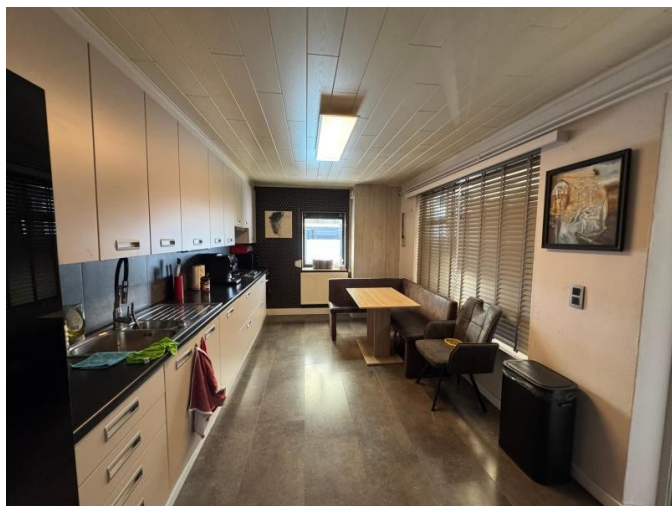
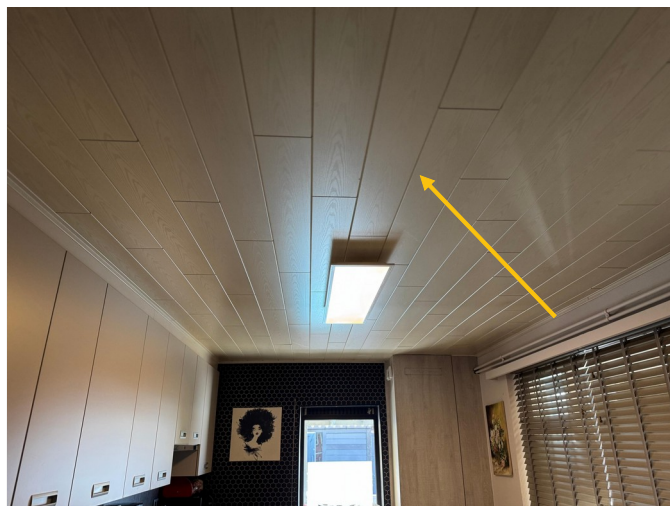
(Valse) plafonds hout/pvc/gipskartonplaat zijn niet-asbestverdacht. Deskundige kan in dit standaard onderzoek geen uitspraak doen over eventuele bovenliggende lagen. Laat deze onderzoeken bij sloop of renovatie om ze uit te sluiten van de aanwezigheid van asbest.

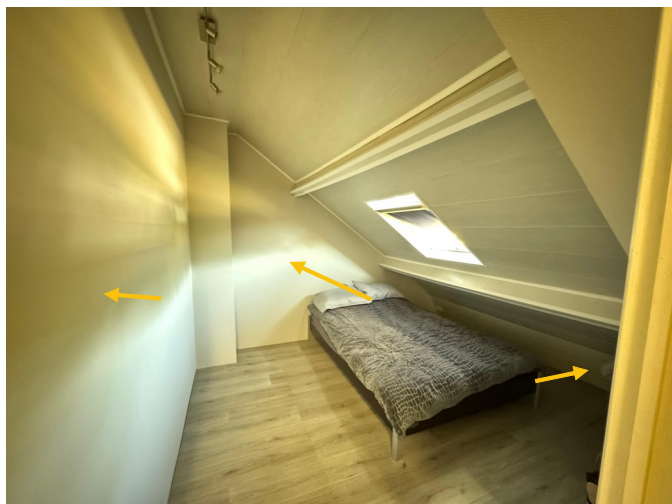
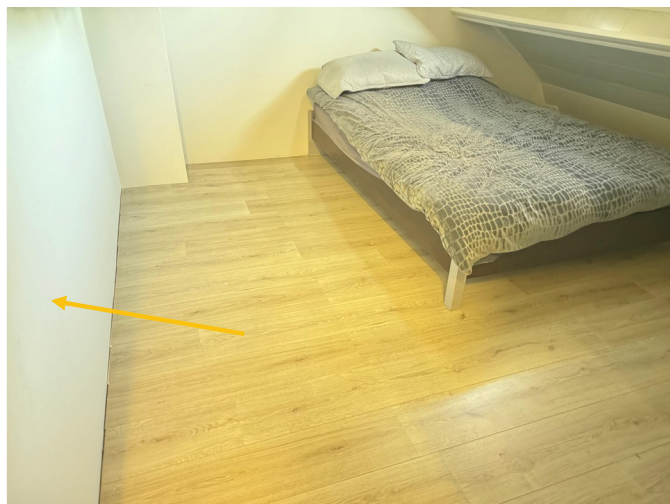
Wanden hout/pvc/gipskarton zijn niet-asbestverdacht. Deskundige kan in dit standaard onderzoek geen uitspraak doen over eventuele achterliggende lagen. Laat deze onderzoeken bij sloop of renovatie om ze uit te sluiten van de aanwezigheid van asbest.

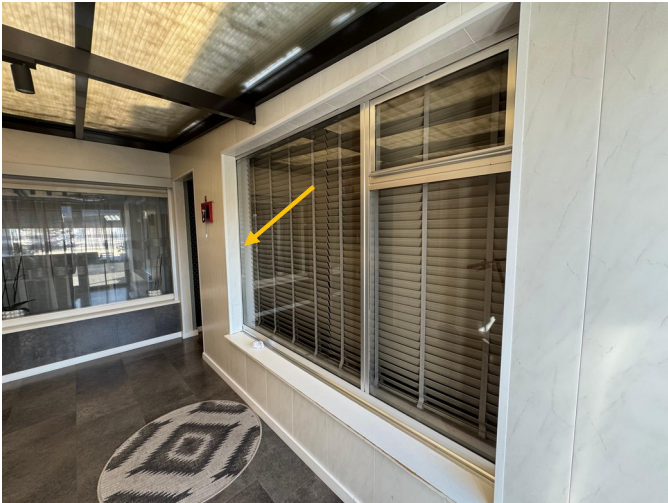
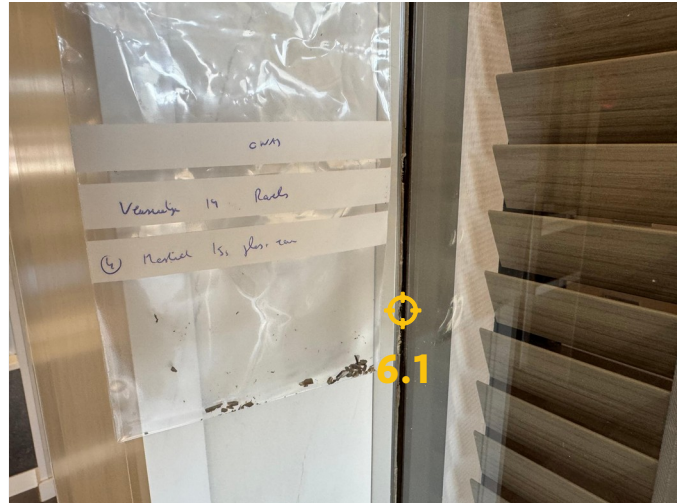
## Fiche 6: Mastiek tussen glas en raam keukenraam

Geen asbest

| # | Type | Referentie | Resultaat |
|---|---|---|---|
| 6.1 | Puntmonster | 4 | Geen asbest |

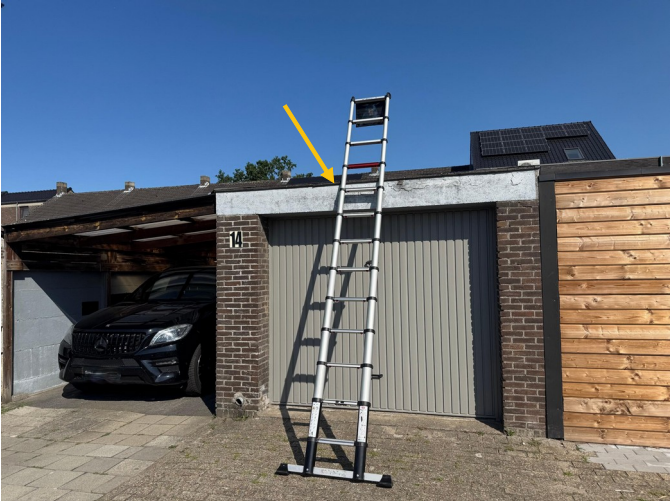
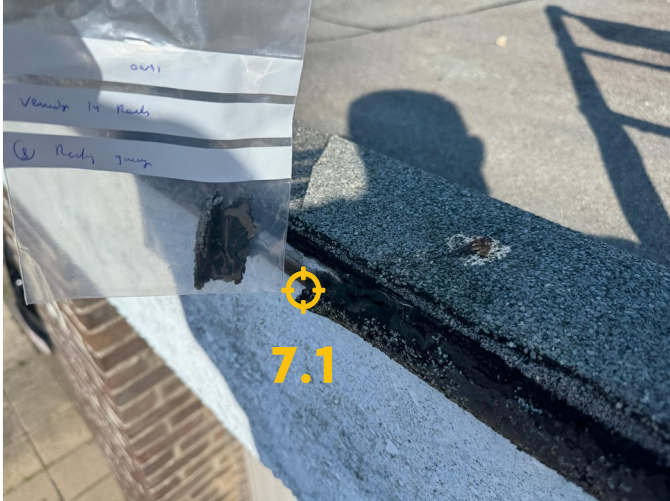
# Fiche 7: Roofing garage

Geen asbest

| # | Type | Referentie | Resultaat |
|---|---|---|---|
| 7.1 | Puntmonster | 8 | Geen asbest |

| Opmerking | <p>Roofing die geplaatst werd voor 2001 wordt als asbestverdacht beschouwd. Een monstername is verplicht om dit materiaal als niet-asbesthoudende te identificeren.</p> <p>Staalname werd uitgevoerd op de bovenste roofinglaag. Niet van onderliggende lagen. De onderliggende lagen kunnen mogelijks asbest bevatten.</p> |

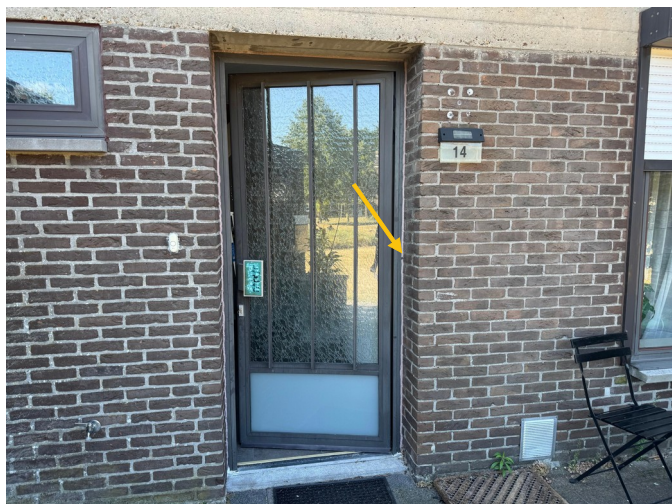
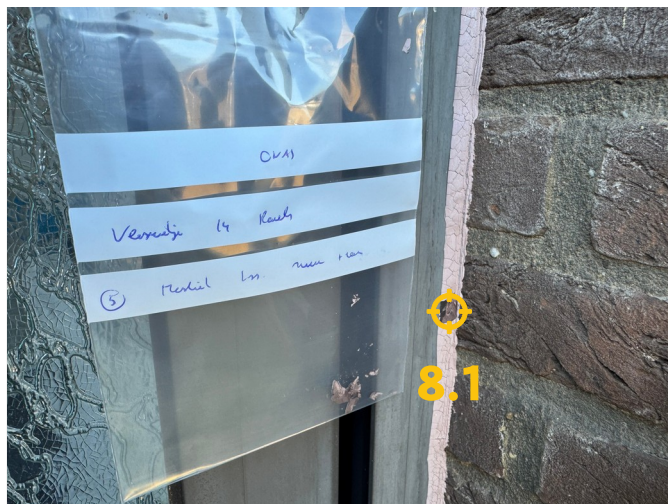
## Fiche 8: Mastiek tussen muur en raam

Geen asbest

| # | Type | Referentie | Resultaat |
|---|---|---|---|
| 8.1 | Puntmonster | 6 | Geen asbest |
