# Asbestinventarisatattest

Jan Jeliestraat 11, 9300 Aalst

Attestnummer : 20260716-000166.000

**Niet-asbestveilig**

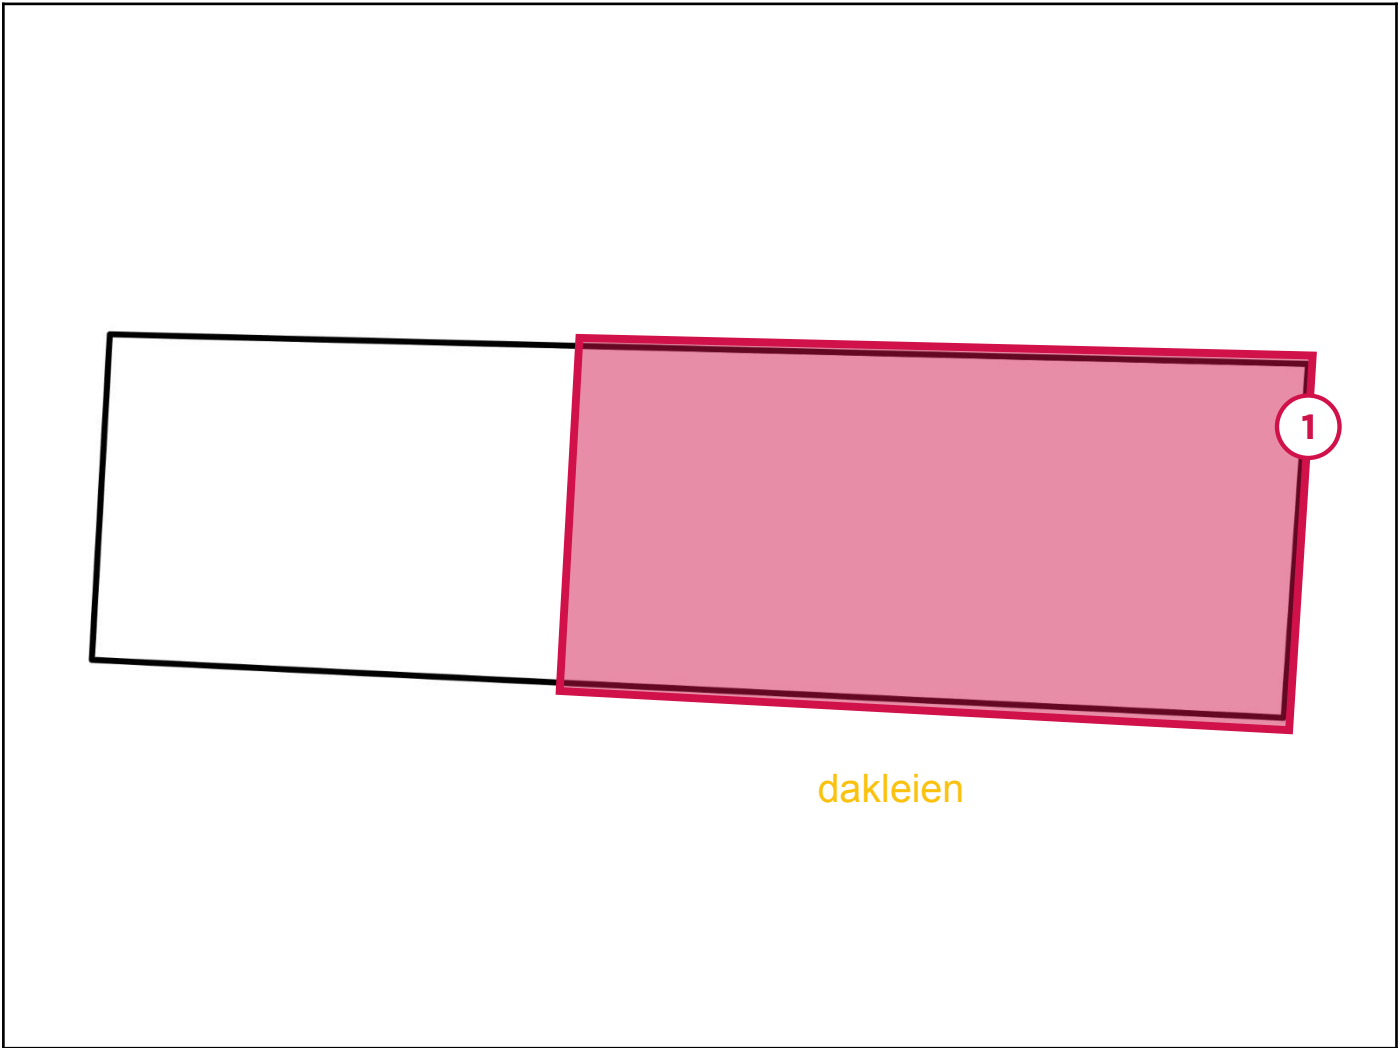
# Plan 1.1: Woning plan

| Beschrijving | Type | Actie |
|---|---|---|
| 1. Dakleien | Asbestmateriaal | Dringend verwijderen |

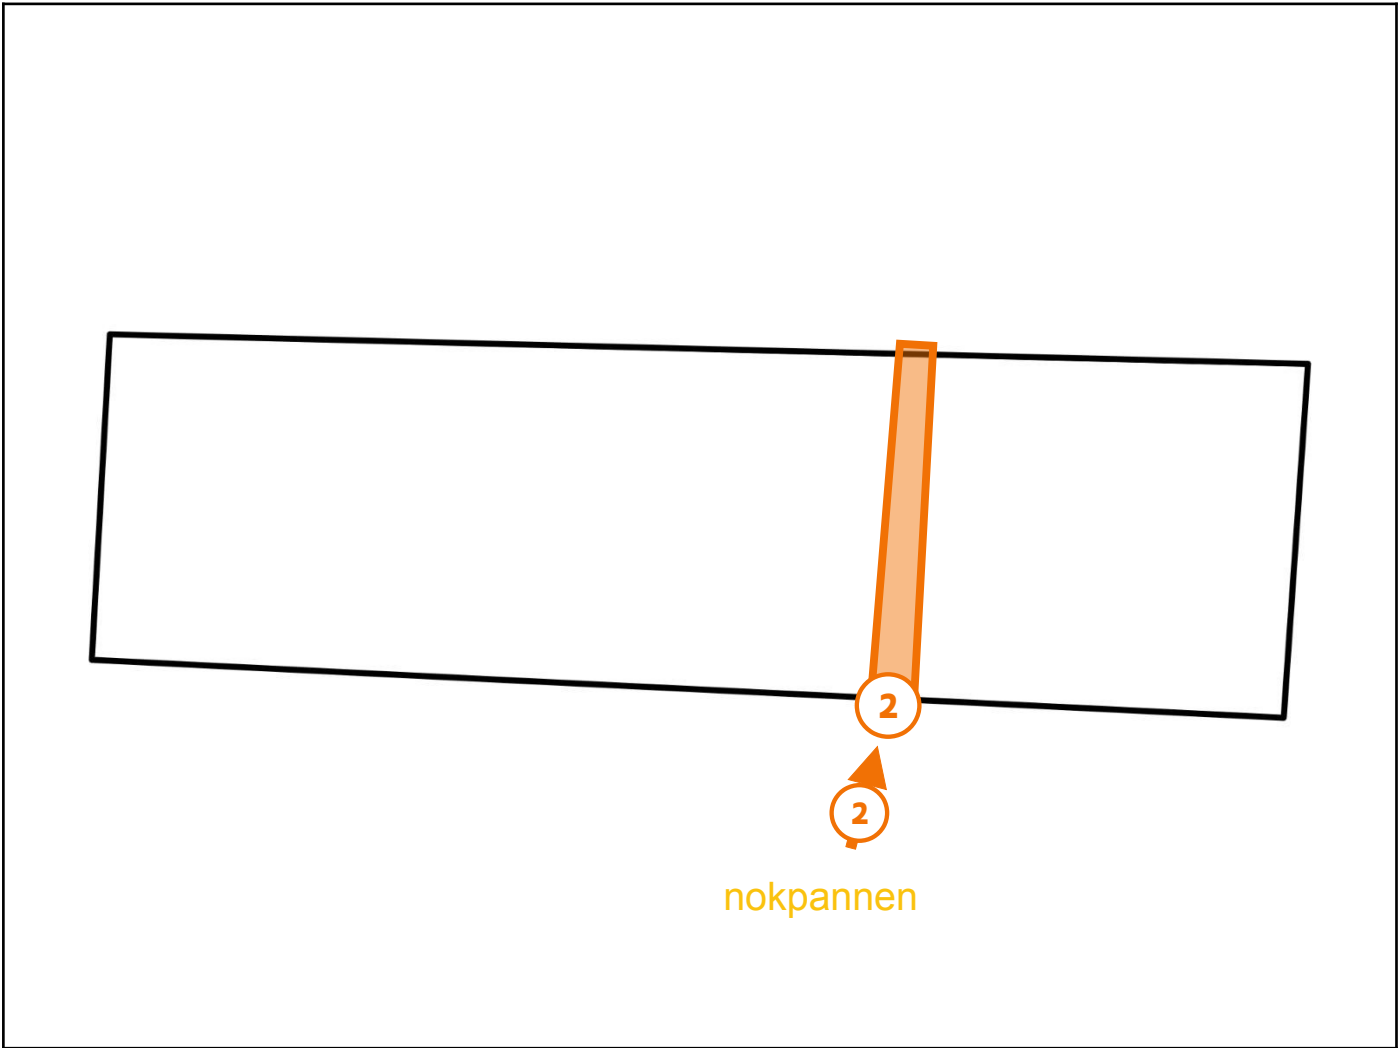
# Plan 1.2: Woning plan

| Beschrijving | Type | Actie |
|---|---|---|
| 2. Nokpannen asbestcement | Asbestmateriaal | Verwijderen |

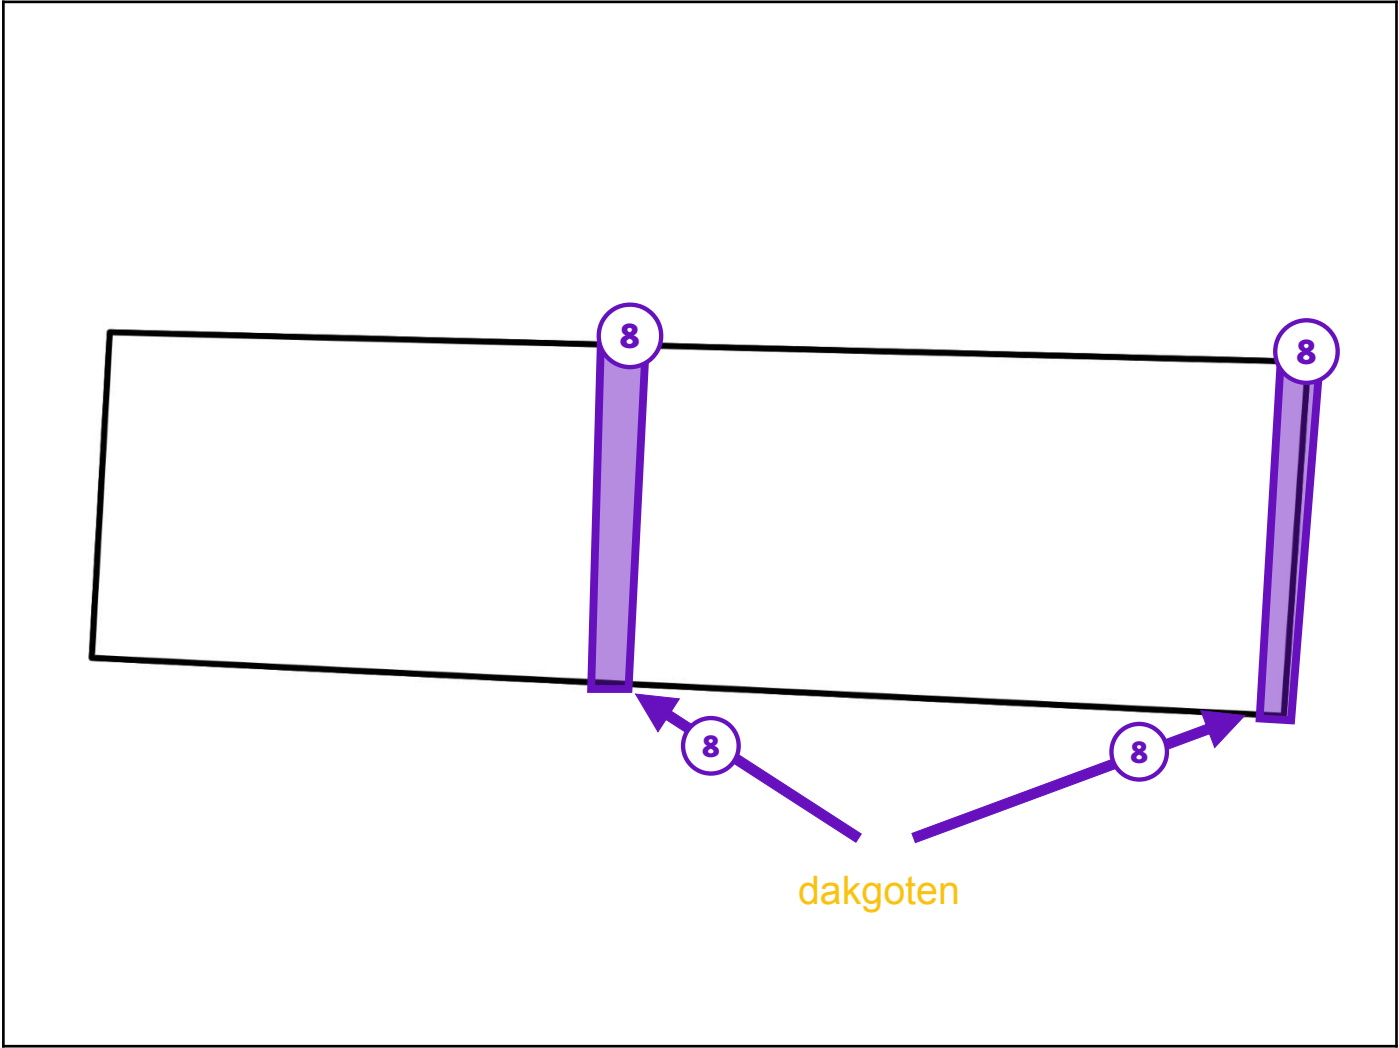
# Plan 1.3: Woning plan

| Beschrijving | Type | Actie |
|---|---|---|
| 8. Dakgoot niet zichtbaar (materiaal onbekend) | Beperking | - |

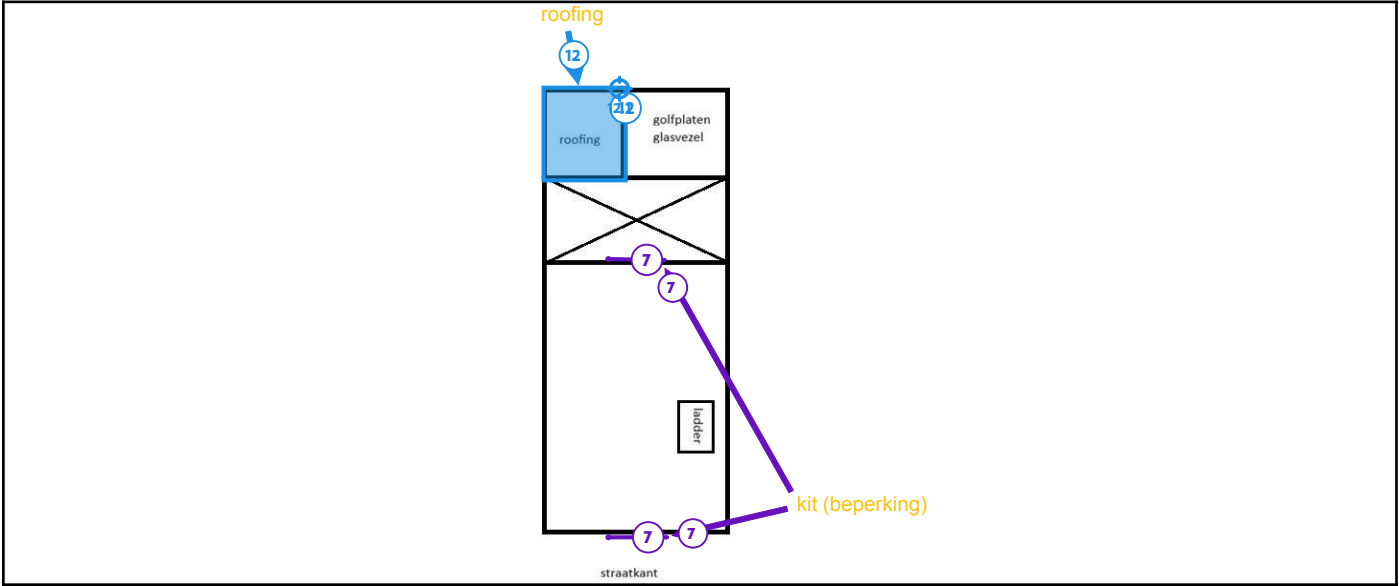
# Plan 1.6: Schets V+1

| Beschrijving | Type | Actie |
|---|---|---|
| 7. Kit ramen buitenschil | Beperking | - |

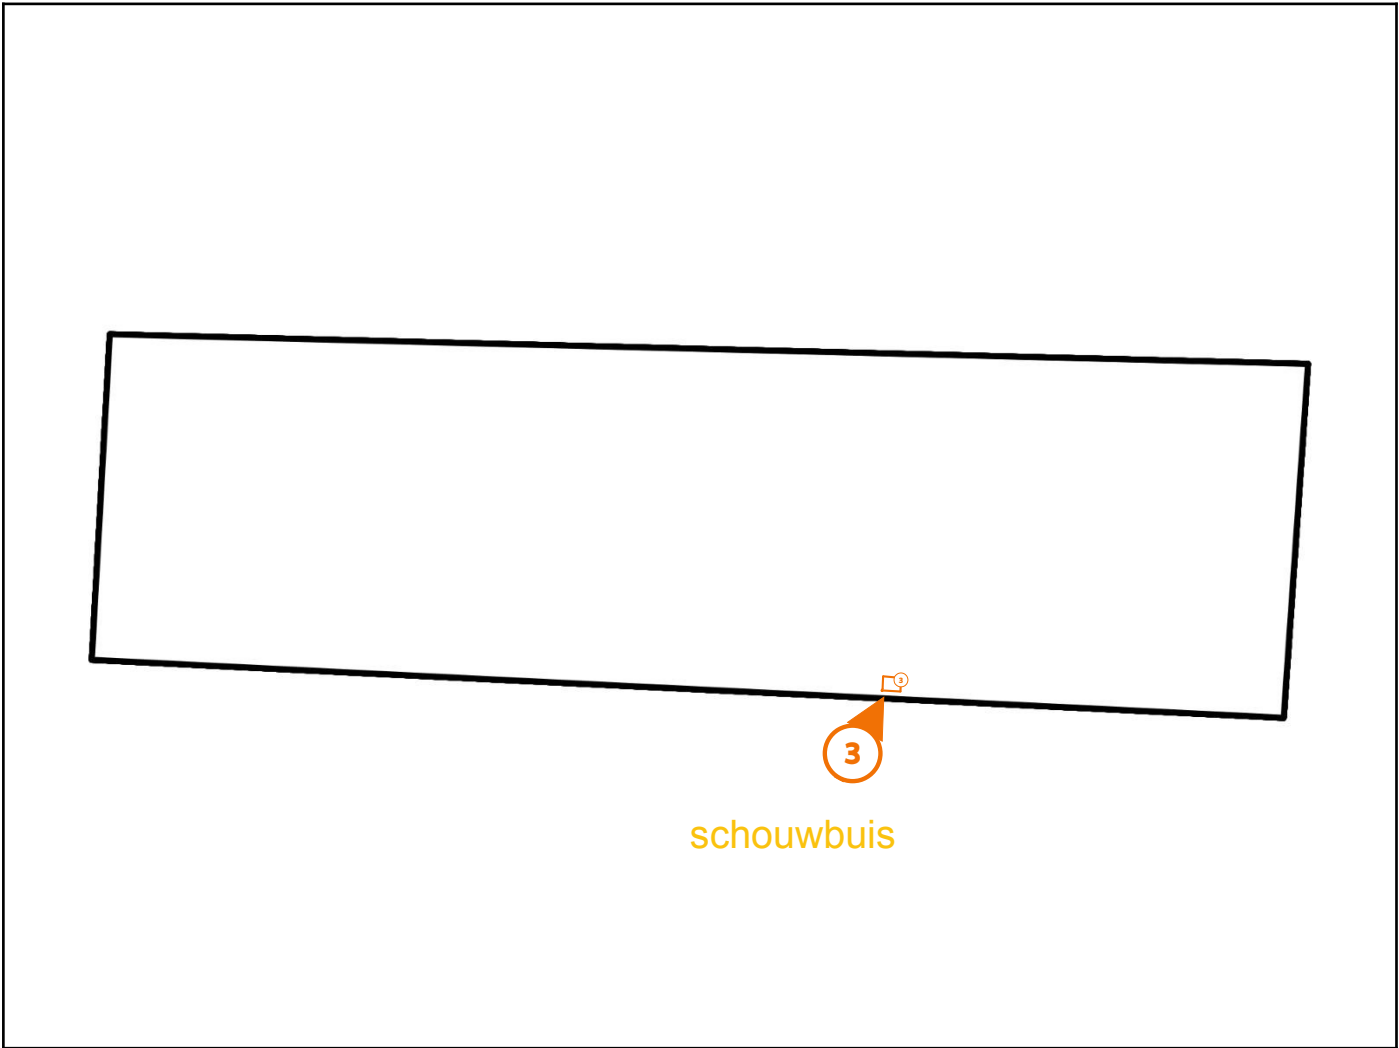
# Plan 1.10: Woning plan

| Beschrijving | Type | Actie |
|---|---|---|
| 3. Schouwbuis | Asbestmateriaal | Verwijderen |

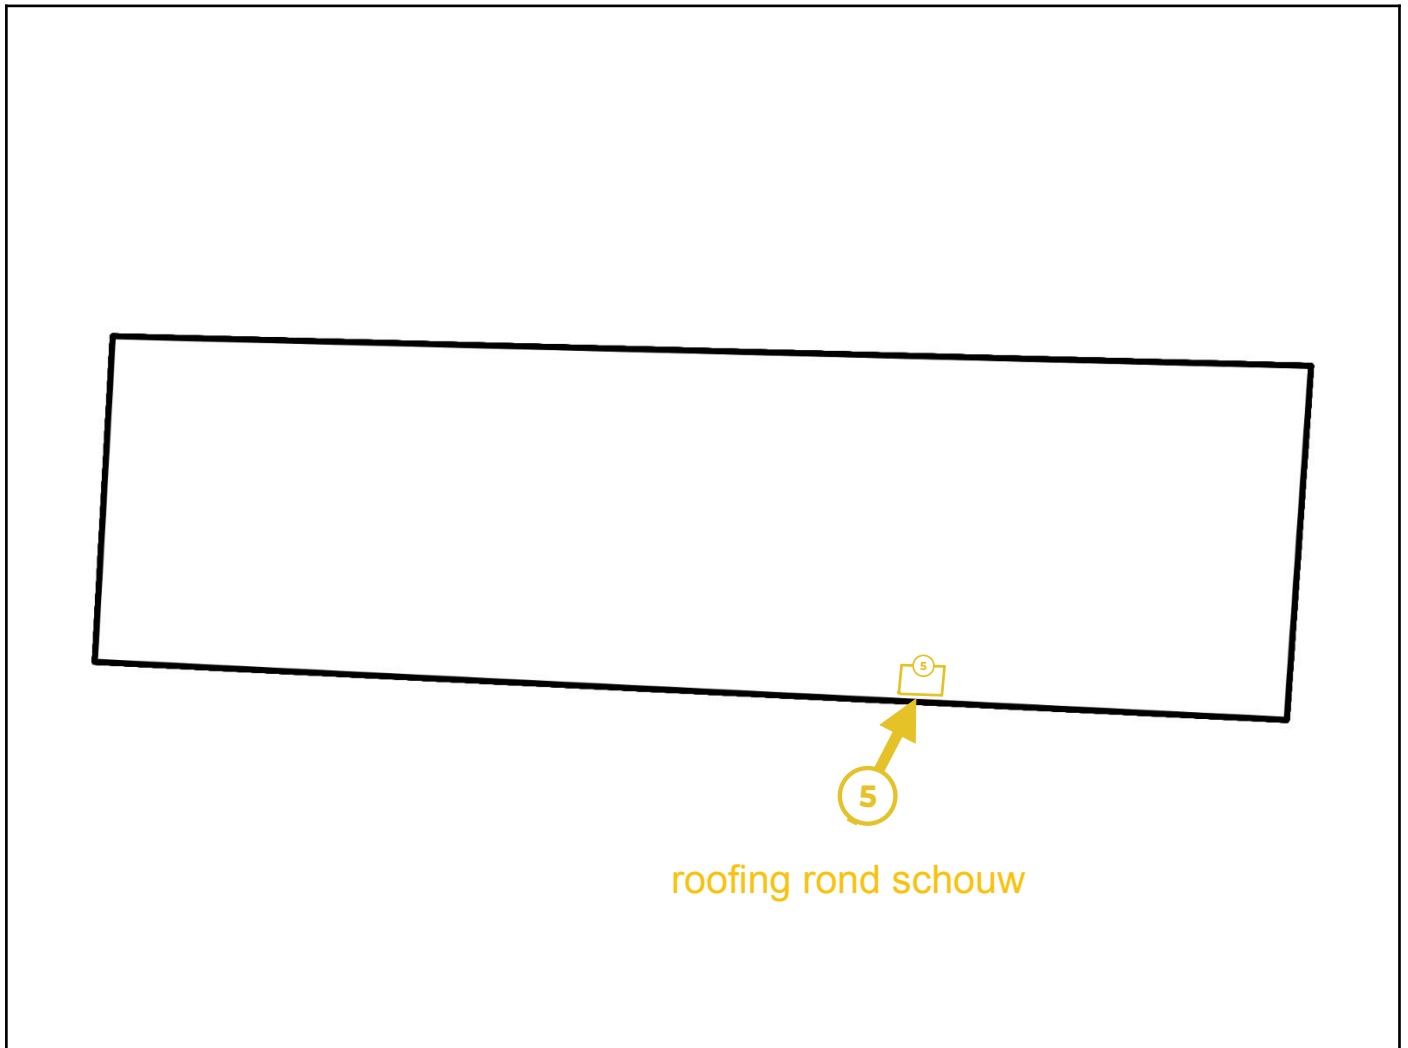
## Plan 1.11: Woning plan

| Beschrijving | Type | Actie |
|---|---|---|
| 5. Roofing schouw | Asbestmateriaal | Zorgvuldig beheren |

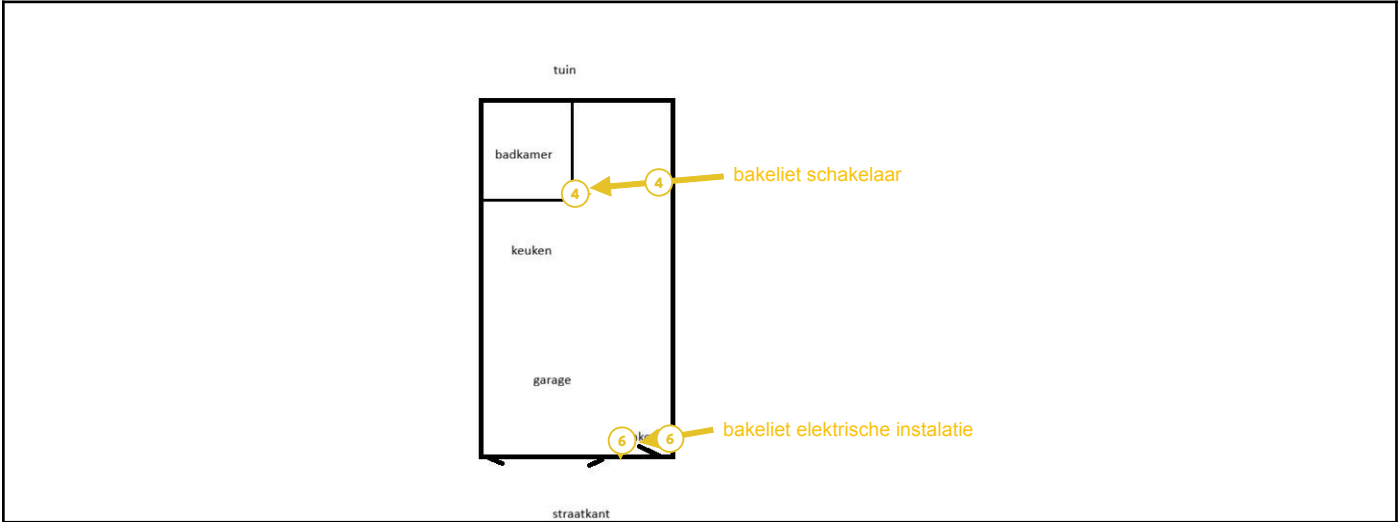
# Plan 1.13: Schets glv

| Beschrijving | Type | Actie |
|---|---|---|
| 4. Bakeliet toep.(schakelaar) | Asbestmateriaal | Zorgvuldig beheren |
| 6. Bakeliet toep.(verdeeldozen) | Asbestmateriaal | Zorgvuldig beheren |

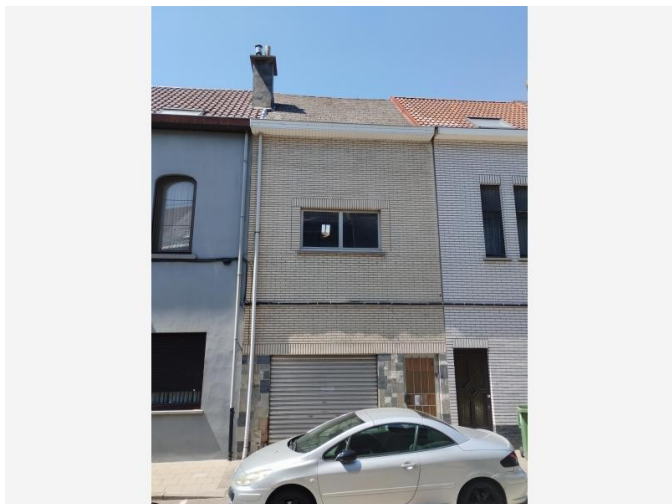
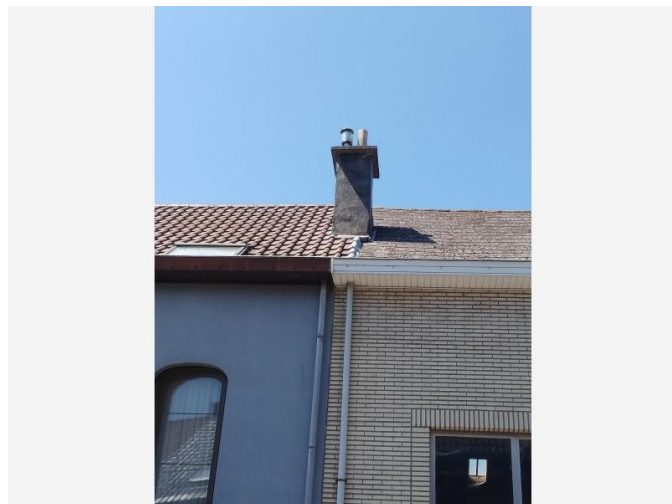
Overzichtsfoto

Detailfoto

| Eindbeoordeling materiaalrisico | Hoog materiaalrisico en/of hoge kans op vezelvrijgave |

| Asbestsoort (vezeltype) | Crocidoliet aanwezig |
| Toestand van het materiaal | Matig beschadigd, matig verweerd |

| Beschrijving | Dakleien |
| Opmerking | <p>De leien zijn visueel en volgens expertise als asbestverdacht beschouwd. (staalname niet mogelijk - &gt;3,50m)</p> <p>De vermelde oppervlaktes, diktes en volumes betreffen een beredeneerde schatting. Er worden geen rechten verleend aan deze oppervlaktes/diktes/volumes.</p> |

**Dringend verwijderen**

- Verwijder dit asbestmateriaal zo snel mogelijk. Volg de toestand goed op.
- Hemelwater dat afspoelt van asbestcement daken of gevels kan asbestdeeltjes bevatten. Gebruik het enkel voor gesloten circuits (bv. spoelen toiletten). Reinig na het vervangen van het dak of de gevel de dakgoten en regenwaterput of -ton om asbesthoudend sediment of slib te verwijderen
- Voer bijkomende staalname(s) uit.

Standaard dragen van de nodige wegwerp beschermingsmiddelen FFP 3 masker, handschoenen en tyvec CAT III type 5-6, afwasbaar schoeisel Indien mogelijk de ondervloer afdekken, leien voorzichtig verwijderen, extra fixeren, niet breken, niet gooien, onmiddellijk verpakken of voorzichtig in container met asbest bag plaatsen. Voldoende benevelen/bevochtigen tijdens de duur van de werken. Gebruik geen stortkokers. Voor hechtgebonden toepassingen: Bij verwijdering door doe-het-zelf moet men dit afval dubbel en luchtdicht verpakt aandienen bij het gemeentelijk recyclagepark. Men raadpleegt best op voorhand de voorwaarden

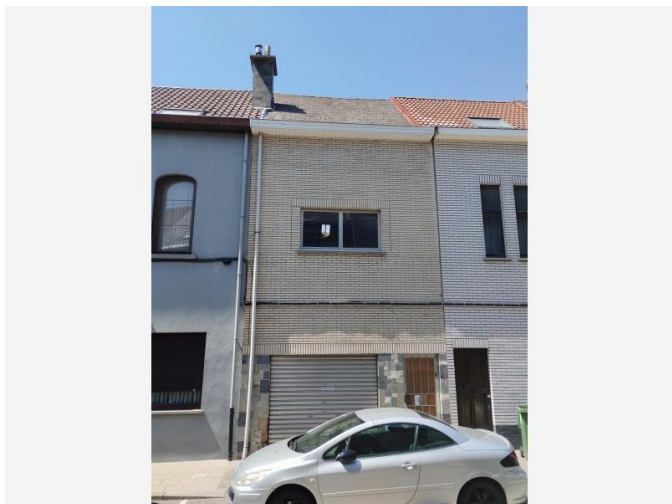
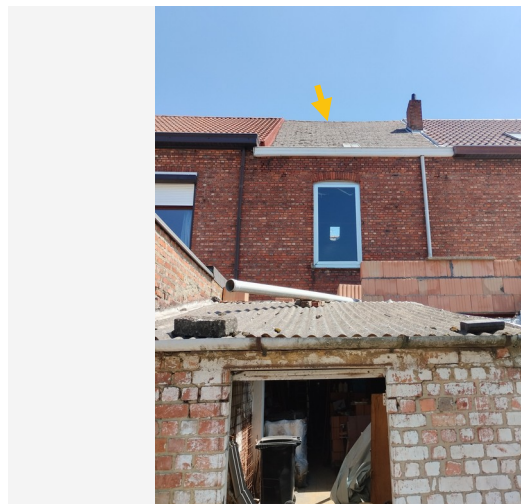
Overzichtsfoto

Detailfoto

| Opmerking | <p>Staalname van de toepassing is niet mogelijk, &gt;3,50 m.</p> <p>De opgegeven volumes betreffen een beredeneerde schatting, er worden geen rechten toegekend aan deze schatting.</p> <p>De materialen zijn visueel herkend als asbest verdacht.</p> |

Verwijderen

- Verwijder dit asbestmateriaal zo snel mogelijk. Volg de toestand goed op.
- Voer bijkomende staalname(s) uit.

- Eenvoudige handelingen: mag via doe-het-zelf of door werknemer(s) met opleidingsattest eenvoudige handelingen  
EH via doe-het zelf Standaard dragen van de nodige wegwerp beschermingsmiddelen FFP 3 masker, handschoenen en tyvec CAT III type 5-6, afwasbaar schoeisel Indien mogelijk de ondervloer afdekken, nokpannen/windveren voorzichtig verwijderen, extra fixeren, niet breken, niet gooien, onmiddellijk dubbel verpakken, luchtdicht afsluiten of voorzichtig in container met asbest bag plaatsen. Voldoende benevelen/bevochtigen tijdens de duur van de werken. Indien nokpannen/windveren in slechte staat zijn en kans bestaat op breken: Eenvoudige handeling opgeleid personeel, alle werknemer(s) moeten wel beschikken over een opleidingsattest eenvoudige handelingen 8u Voor hechtgebonden toepassingen: Bij verwijdering door doe-het-zelf moet men dit afval dubbel en luchtdicht verpakt aandienen bij het gemeentelijk recyclagepark. Men raadpleegt best op voorhand de voorwaarden van het recyclagepark. Zie ook link Zie <https://ovam.vlaanderen.be/wie-mag-wat-verwijderen> <https://ovam.vlaanderen.be/voorzorgsmaatregelen-bij-asbestverwijdering> <https://ovam.vlaanderen.be/asbestafval-afvoeren> Zie ook wetgevend kader (website

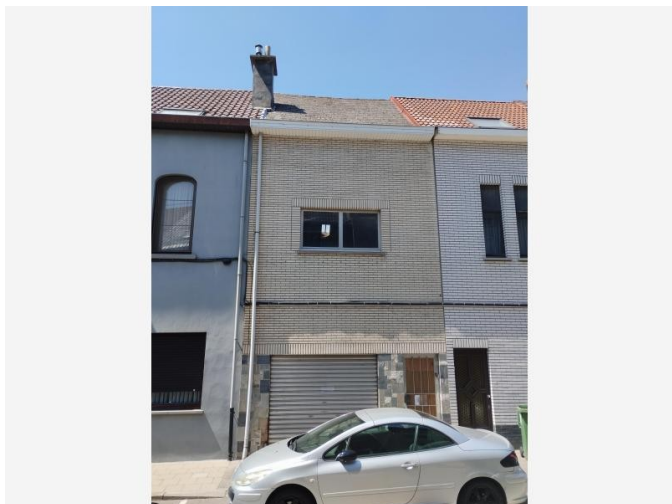
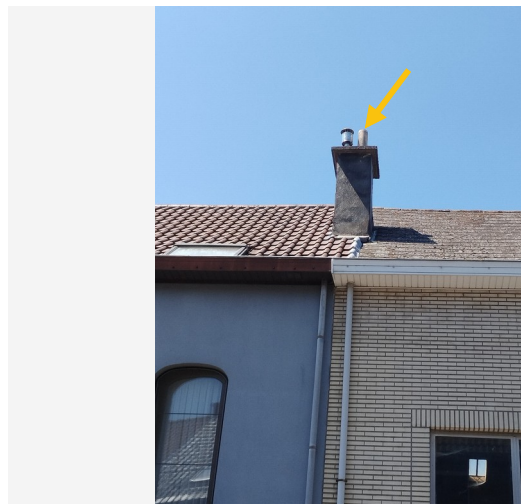
Overzichtsfoto

Detailfoto

| Opmerking | <p>Op het dak is een schouwbus aanwezig.</p> <p>De vermelde oppervlaktes, diktes en volumes betreffen een berekeneerde schatting. Er worden geen rechten verleend aan deze oppervlaktes/diktes/volumes.</p> |

- Eenvoudige handelingen: mag via doe-het-zelf of door werknemer(s) met opleidingsattest eenvoudige handelingen  
EH via doe-het zelf De buis kan voorzichtig losgebeiteld worden , extra bevochtigen om stof te voorkomen  
Standaard dragen van de nodige wegwerp beschermingsmiddelen FFP 3 masker , handschoenen en tyvec CAT III type 5-6 , afwasbaar schoeisel Bij de gemeente/containerpark afsluitzakken halen om dubbel in te pakken , sluit luchtdicht af en breng naar het plaatselijk containerpark als hechtgebonden asbestafval. Voor hechtgebonden toepassingen: Bij verwijdering door doe-het-zelf moet men dit afval dubbel en luchtdicht verpakt aandielen bij het gemeentelijk recyclagepark. Men raadpleegt best op voorhand de voorwaarden van het recyclagepark. Zie ook link Zie <https://ovam.vlaanderen.be/wie-mag-wat-verwijderen>  
<https://ovam.vlaanderen.be/voorzorgsmaatregelen-bij-asbestverwijdering>

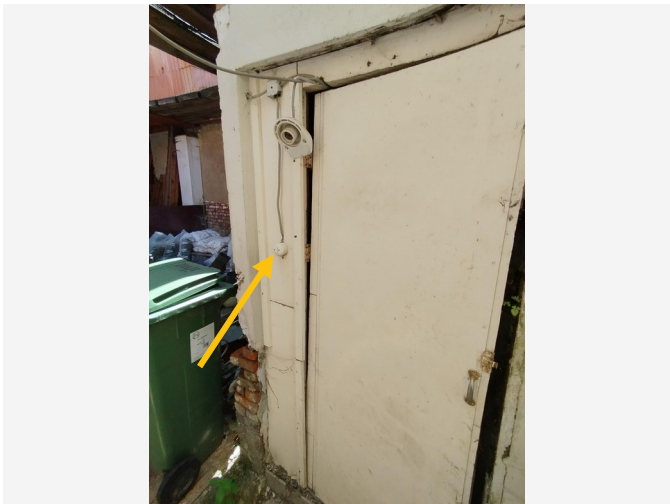
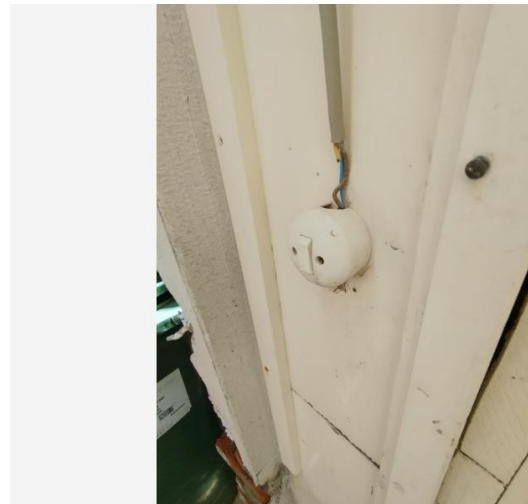
Overzichtsfoto

Detailfoto

| Opmerking | <p>Het is moeilijk te bepalen of de bakeliettoepassingen in de woning ook effectief asbesthoudend zijn (het kan ook gaan om de asbestvrije variant).</p> <p>Er werd geen monster genomen owv beschadiging aan een elektrisch gerelateerde toepassing, extra controle bij verwijdering van het verdacht materiaal.</p> |

Voor elektrische infrastructuur en uitrusting dient u vooraleer men deze toepassing gaat bevochtigen de elektriciteit af te sluiten (zoniet elektrocutie-/brandgevaar). standaard dragen van de nodige wegwerp beschermingsmiddelen FFP 3 masker , handschoenen en tyvec CAT III type 5-6 , afspoelbaar schoeisel  
Losschroeven en dubbel verpakken in plastic , sluit luchtdicht af en breng dit als hechtgebonden afval naar een plaatselijk containerpark. Voor hechtgebonden toepassingen: Bij verwijdering door doe-het-zelf moet men dit afval dubbel en luchtdicht verpakt aandienen bij het gemeentelijk recyclagepark. Men raadpleegt best op voorhand de voorwaarden van het recyclagepark.

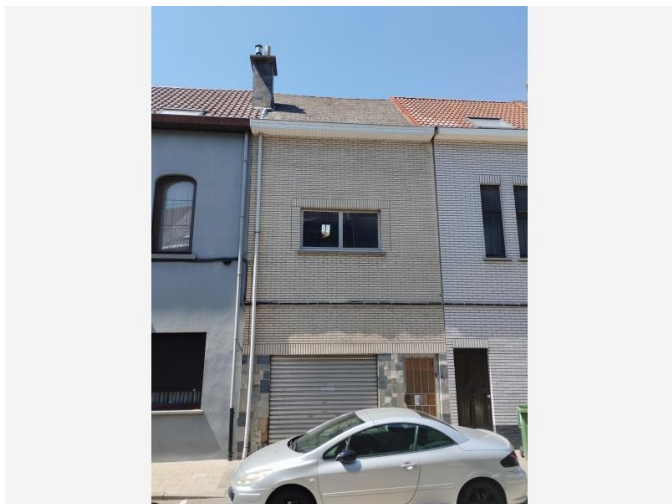
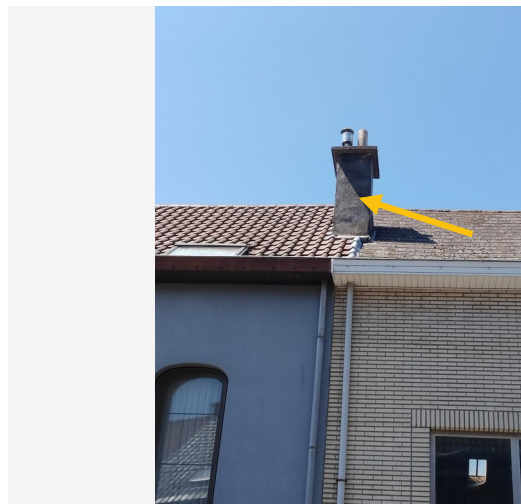
Overzichtsfoto

Detailfoto

| Opmerking | <p>Volgens het inspectieprotocol is een monstername van roofing verplicht om dit te identificeren als niet-asbesthoudend. Een monstername is echter niet mogelijk wegens &gt; 3,5m. De toepassing wordt in de databank als asbestverdacht beschouwd. Mogelijks kunnen er ook asbestverdachte onderlagen aanwezig zijn. Het is aangewezen om extra controle uit te voeren bij eventuele renovatiewerken. De vermelde oppervlaktes, diktes en volumes betreffen een beredeneerde schatting. Er worden geen rechten verleend aan deze oppervlaktes/diktes/volumes.</p> |

Mag en wil uzelf verwijderen: Zorg er dan voor dat: -u zich vooraf goed informeert op [www.asbestinfo.be](http://www.asbestinfo.be) -u zich beschermt met een FFP3 mondkap, wegwerphandschoenen, wegwerpovertuig Cat III type 5-6, afspoelbaar schoeisel -er geen minderjarigen of derden aanwezig zijn -u beschikt over PE-folie en zakken om loskomende deeltjes en het afval op te vangen en te verpakken -u beschikt over een vernevelaar (water) of fixeermiddel om het asbestmateriaal te bevochtigen tijdens de volledige duur van de werken -u weet hoe u asbestmateriaal veilig kan demonteren zonder stof of breuken -u beschikt over natte doeken om eventuele resten en stof weg te nemen

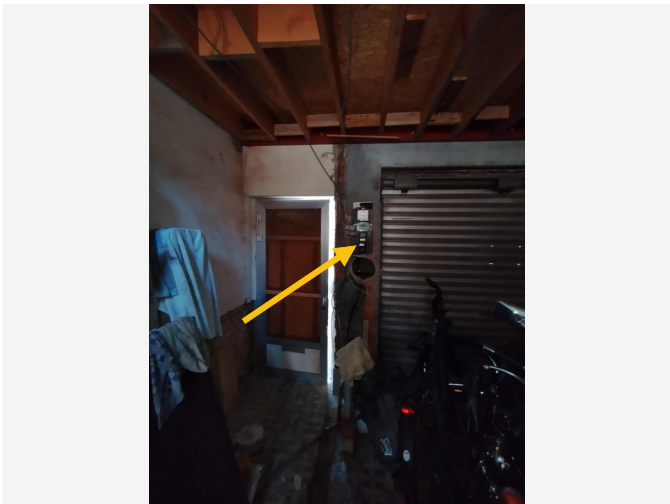
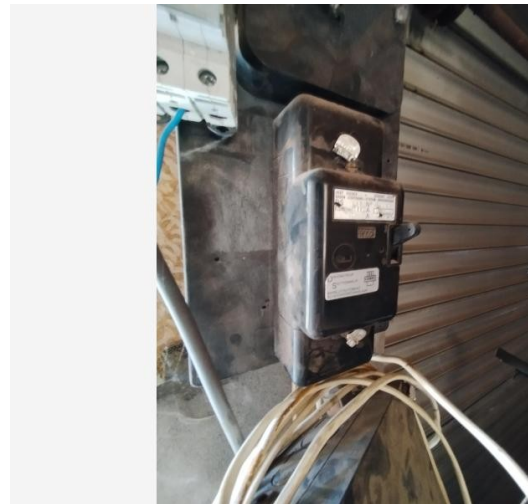
Overzichtsfoto

Detailfoto

| Opmerking | <p>Het is moeilijk te bepalen of de bakeliettoepassingen in de woning ook effectief asbesthoudend zijn (het kan ook gaan om de asbestvrije variant).</p> <p>Er werd geen monster genomen owv beschadiging aan een elektrisch gerelateerde toepassing, extra controle bij verwijdering van het verdacht materiaal.</p> |

- Eenvoudige handelingen: mag via doe-het-zelf of door werknemer(s) met opleidingsattest eenvoudige handelingen  
Afgesloten of verzegelde kast --> EH opgeleid technieker personeel 8u basisopleiding asbest. Voor elektrische infrastructuur en uitrusting dient u vooraleer men deze toepassing gaat bevochtigen de elektriciteit af te sluiten (zoniet elektrocutie-/brandgevaar). standaard dragen van de nodige wegwerp beschermingsmiddelen FFP 3 masker , handschoenen en tyvec CAT III type 5-6 , afspoelbaar schoeisel Losschroeven en dubbel verpakken in plastic , sluit luchtdicht af en breng dit als hechtgebonden afval naar een plaatselijk containerpark. Voor hechtgebonden toepassingen: Bij verwijdering door doe-het-zelf moet men dit afval dubbel en luchtdicht verpakt aandienen bij het gemeentelijk recyclagepark. Men raadpleegt best op voorhand de voorwaarden van het recyclagepark.

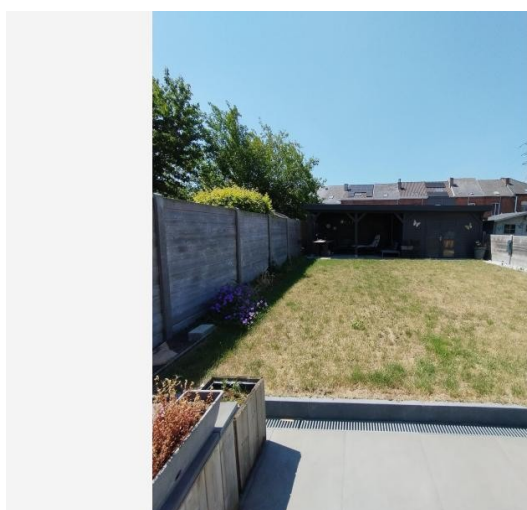
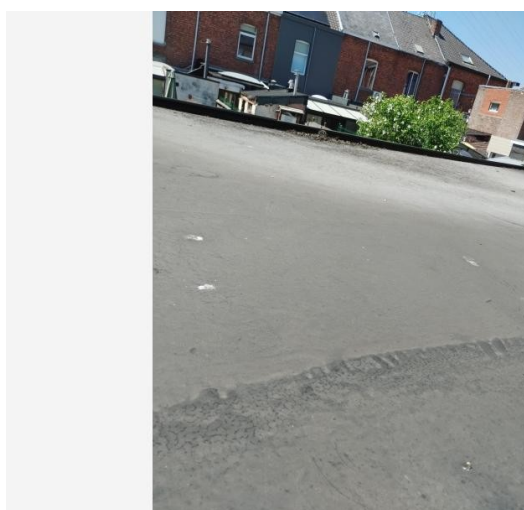
### Fiche 15: Dakbedekking tuinhuis niet verdacht.

| Beschrijving | Notitie | Terug te vinden op plannen |
|---|---|---|
| Fiche 15: Dakbedekking tuinhuis niet verdacht. | De dakbedekking wordt gecontroleerd. deze bestaat uit epdm en bevat geen asbest verdachte materialen. | Plan 2.1: Tuinhuis plan |

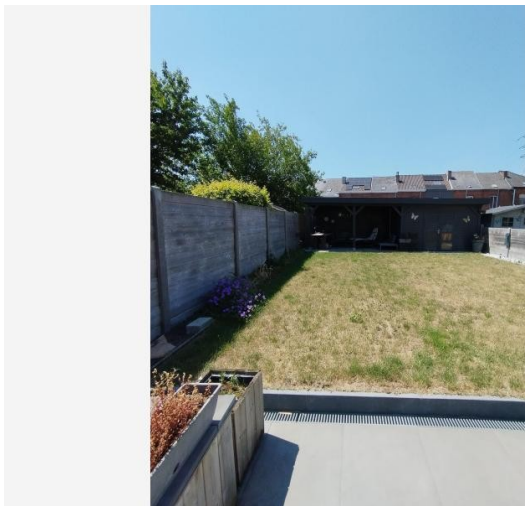
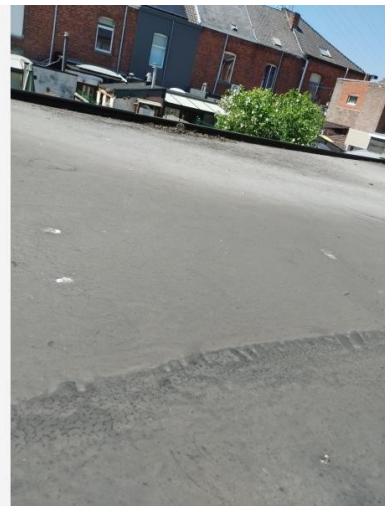
### Fiche 16: Onderdak tuinhuis niet waarneembaar

| Beschrijving | Notitie | Terug te vinden op plannen |
|---|---|---|
| Fiche 16: Onderdak tuinhuis niet waarneembaar | Zonder destructieve handelingen is het onderdak van het tuinhuisje niet waarneembaar. | Plan 2.2: Tuinhuis plan |
