# Asbestinventarisatetest

Dorpsstraat 120, 3470 Kortenaken

**Niet-asbestveilig**

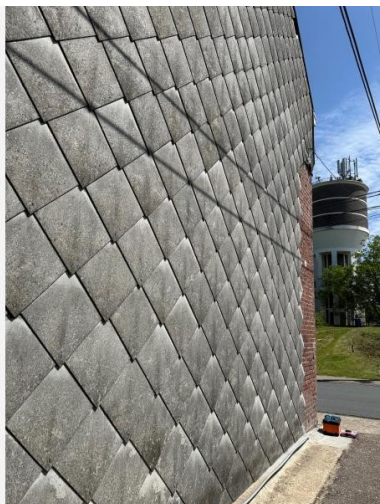
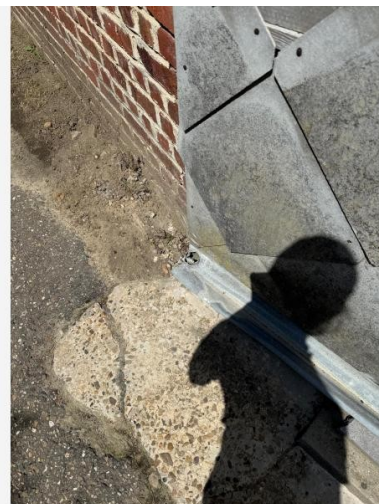
Het asbestmateriaal valt onder de mijlpaal van 2034.

| Eindbeoordeling materiaalarisico | Verhoogd materiaalarisico en/of verhoogde kans op vezelvrijgave |

| Asbestsoort (vezeltype) | Crocidoliet aanwezig |
| Toestand van het materiaal | Matig beschadigd, matig verweerd |

| # | Type | Referentie | Resultaat |
|---|---|---|---|
| 1.1 | Puntmonster | Lei gevel | Crocidoliet, Chrysotiel |

| Asbestmateriaal | Dak- en gevelbekleding - Lei, shingle |

Verwijderen

- Zorg voor een veilig beheer. Vermijd het beschadigen van het asbestmateriaal. Controleer de toestand jaarlijks op wijzigingen.
- Hemelwater dat afspoelt van asbestcement daken of gevels kan asbestdeeltjes bevatten. Gebruik het enkel voor gesloten circuits (bv. spoelen toiletten). Reinig na het vervangen van het dak of de gevel de dakgoten en regenwaterput of -ton om asbesthoudend sediment of slib te verwijderen

- Eenvoudige handelingen: mag via doe-het-zelf of door werknemer(s) met opleidingsattest eenvoudige handelingen  
risico werken op hoogte , Eenvoudige handelingen is alleen toegestaan als men de toepassing niet verder breekt of vergruist en men stofvorming vermijdt bij verwijdering, best fixeren en bevochtigen .Check het wetgevend kader (website van de OVAM ([www.asbestinfo.be](http://www.asbestinfo.be)) en/of CODEX boek VI titel 3).

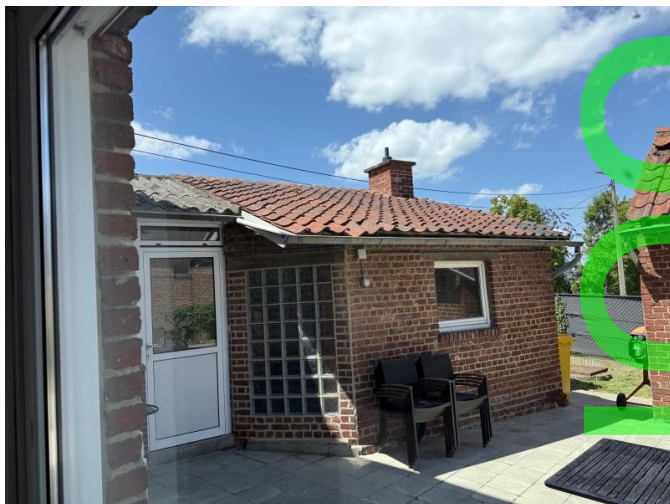
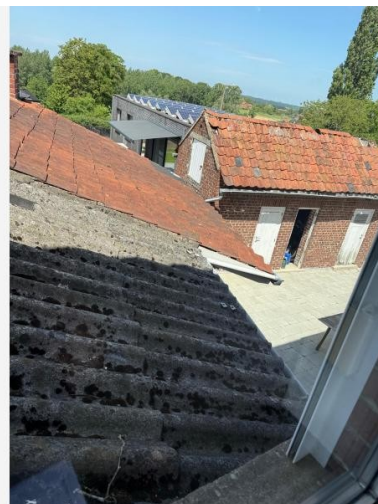
Het asbestmateriaal valt onder de mijlpaal van 2034.

| Eindbeoordeling materiaalrisico | Verhoogd materiaalrisico en/of verhoogde kans op vezelvrijgave |

| Asbestsoort (vezeltype) | Alleen chrysotiel aanwezig |
| Toestand van het materiaal | Matig beschadigd, matig verweerd |

| # | Type | Referentie | Resultaat |
|---|---|---|---|
| 2.1 | Puntmonster | Golfplaat | Chrysotiel |

| Asbestmateriaal | Dak- en gevelbekleding - Golfplaat |

Verwijderen

- Zorg voor een veilig beheer. Vermijd het beschadigen van het asbestmateriaal. Controleer de toestand jaarlijks op wijzigingen.
- Hemelwater dat afspoelt van asbestcement daken of gevels kan asbestdeeltjes bevatten. Gebruik het enkel voor gesloten circuits (bv. spoelen toiletten). Reinig na het vervangen van het dak of de gevel de dakgoten en regenwaterput of -ton om asbesthoudend sediment of slib te verwijderen

- Eenvoudige handelingen: mag via doe-het-zelf of door werknemer(s) met opleidingsattest eenvoudige handelingen  
risico werken op hoogte, Eenvoudige handelingen is alleen toegestaan als men de toepassing niet verder breekt of vergruist en men stofvorming vermijdt bij verwijdering, best fixeren en bevochtigen. Check het wetgevend kader (website van de OVAM ([www.asbestinfo.be](http://www.asbestinfo.be)) en/of CODEX boek VI titel 3).

| Opmerking | ook mos en slib verwijderen , ook goten en constructie reinigen |

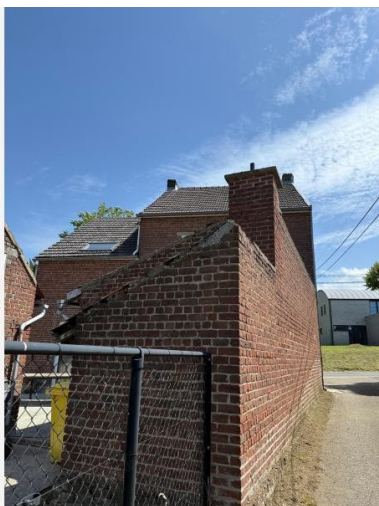
Situeringsfoto

**Reden:** Het onderzoek kan niet uitgevoerd worden binnen de bepalingen van de Welzijnswet

**Uitleg van de asbestdeskundige:** geen veilige toegang op hoogte voor zicht op of in de kanalen ivm mogelijk aanwezige buizen ,

wel mogelijk via hoogtewerker , bij cv 2025 getubeerd

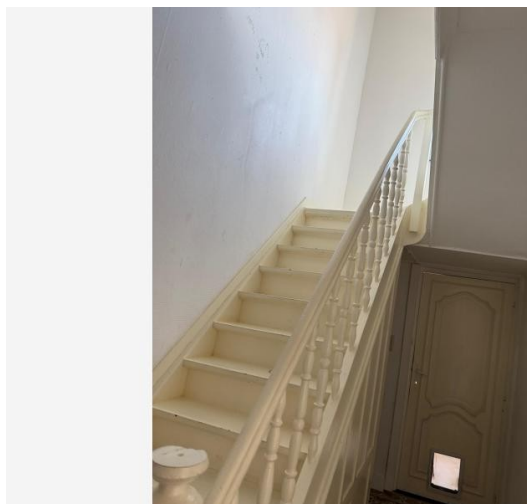
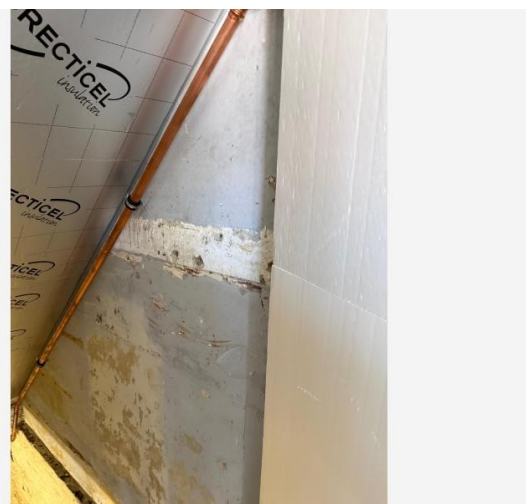
Geen asbest

| # | Type | Referentie | Resultaat |
|---|---|---|---|
| 4.1 | Mengmonster | Pleister muur | Geen asbest |

| Opmerking | gyproc plafonds , badkamer volledig betegeld nieuw , |

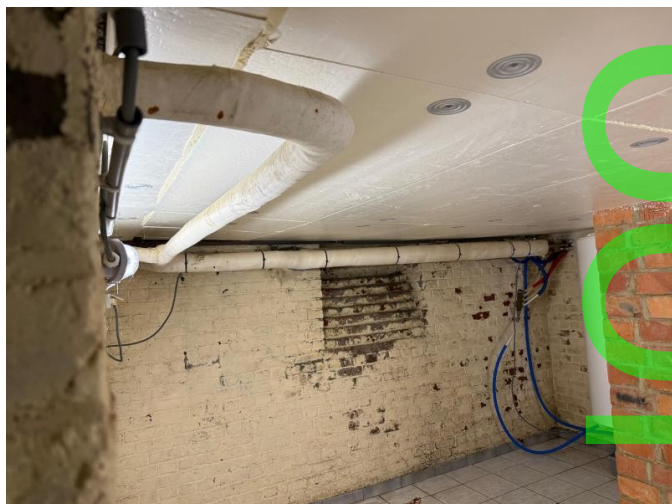
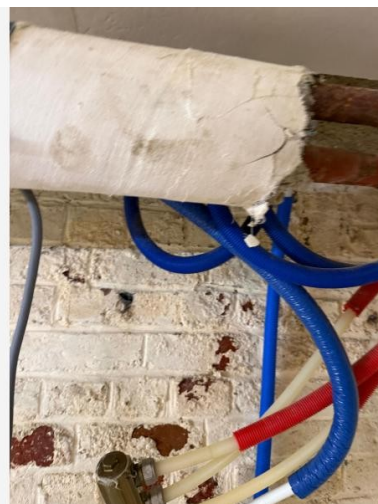
Geen asbest

| # | Type | Referentie | Resultaat |
|---|---|---|---|
| 5.1 | Mengmonster | Buis bocht | Geen asbest |
| 5.2 | Mengmonster | Buis recht | Geen asbest |

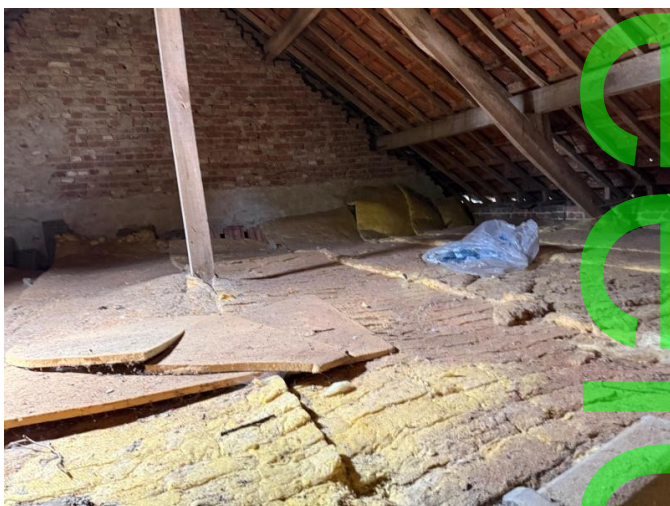
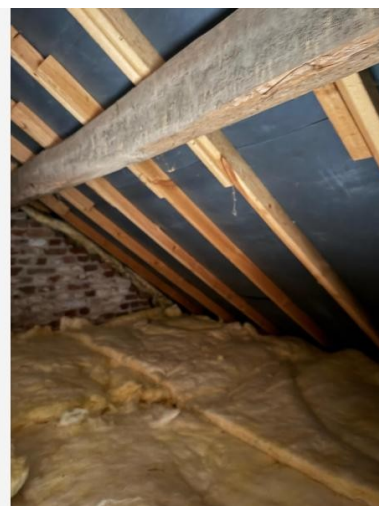
## Fiche 8: Onderdak deels geen , deels bplex

| Beschrijving | Notitie | Terug te vinden op plannen |
|---|---|---|
| Fiche 8: Onderdak deels geen , deels bplex | deels zichtbare pannen links , rechts dak vernieuwd met bplex kunststof onderdak | Plan 1.3: Hoofdgebouw zolder/dak<br>Plan 2.1: Bijgebouw plan |
