# Asbestinventarisat attest

Hoevensebaan 223/5, 2950 Kapellen

Attestnummer : **20260720-000207.000**

Uitgegeven op : **20.07.2026**

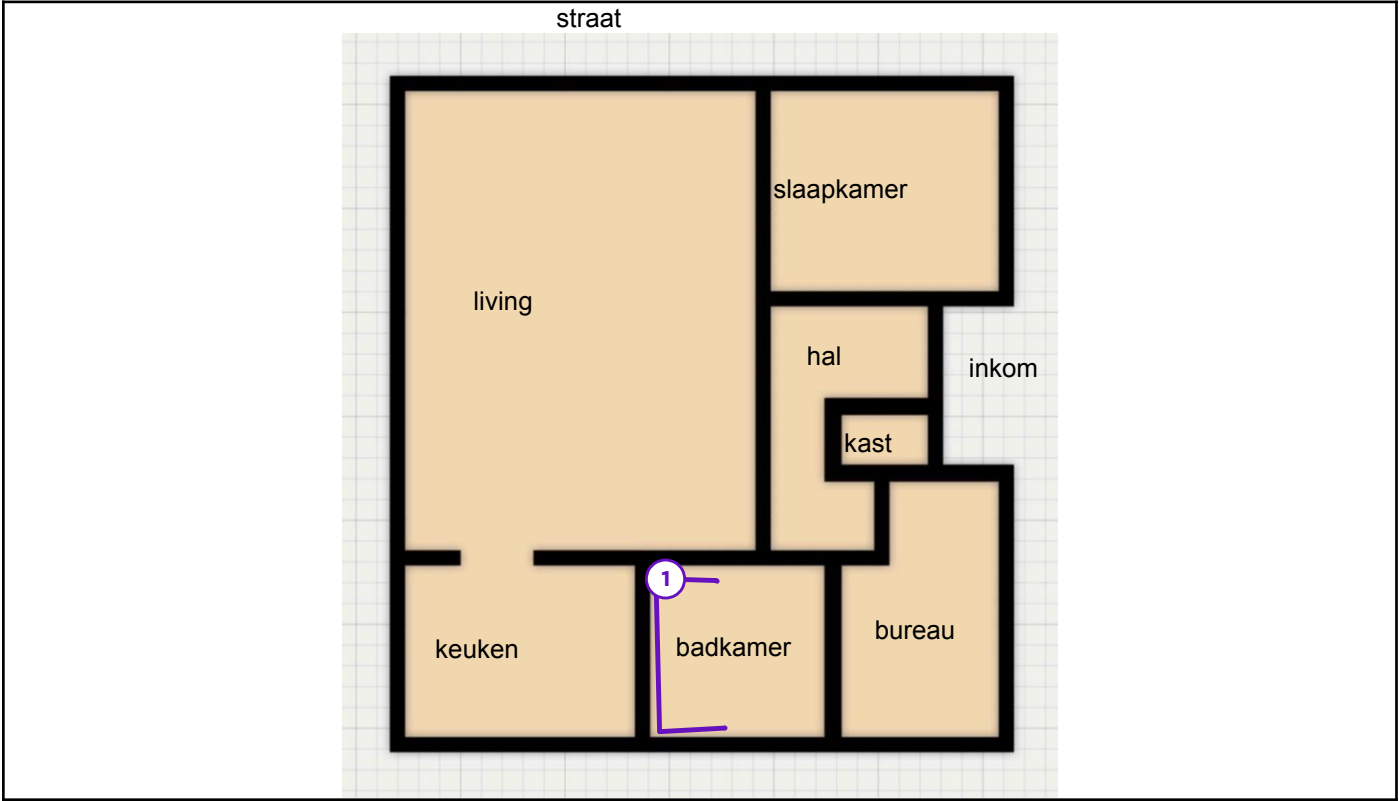
# Plan 1.1: Grondplan

| Beschrijving | Type | Actie |
|---|---|---|
| 1. Tegellijm | Advies | - |

In het inspectieprotocol is een monstername van tegel- en vloerlijm verplicht om dit te identificeren als niet-asbesthoudend. Er waren geen facturen ter beschikking die bevestigen dat de tegels/vloer na 2001 waren geplaatst. Er waren geen bestaande beschadigingen aan de wandtegels of vloer om de lijm voldoende te kunnen inspecteren. Om dit af te toetsen is het aangewezen om bij eventuele renovatiewerken aan de tegels en de parket verder onderzoek/staalname te laten uitvoeren ter controle.

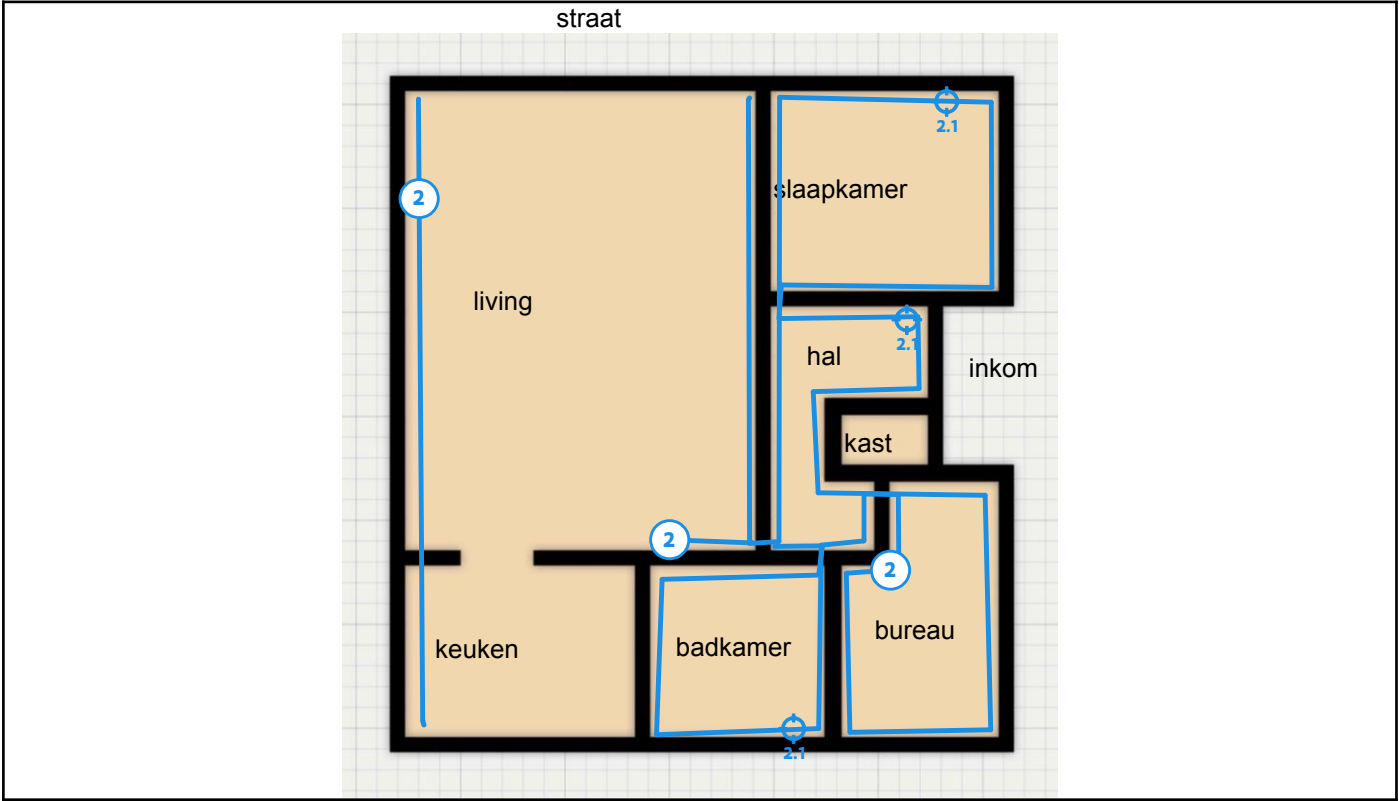
# Plan 1.2: Grondplan kopie

| Beschrijving | Type | Actie |
|---|---|---|
| 2. Pleisterwerk wanden | Geen asbest | - |
| 2.1 Code: 6020538829 | Mengmonster | - |

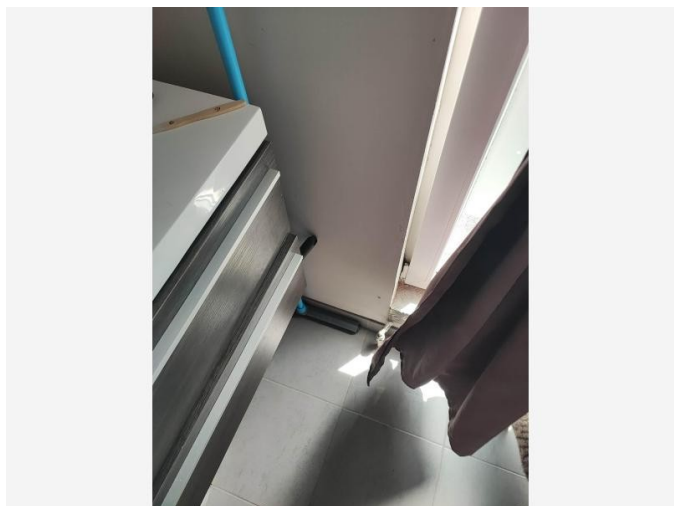
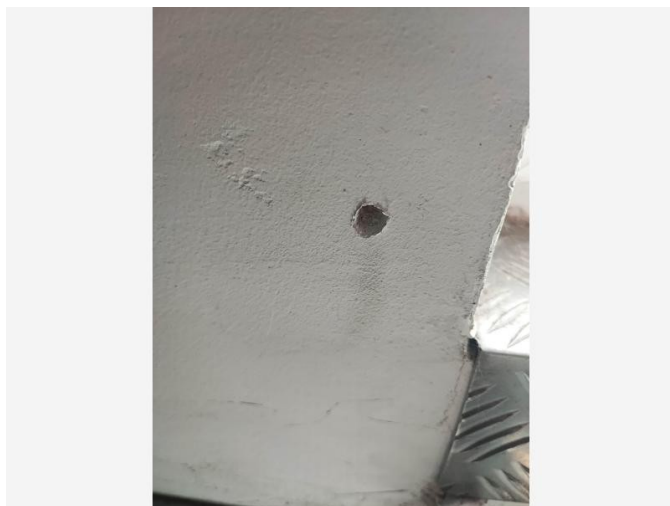
## Fiche 2: Pleisterwerk wanden

Geen asbest

| # | Type | Referentie | Resultaat |
|---|---|---|---|
| 2.1 | Mengmonster | 6020538829 | Geen asbest |

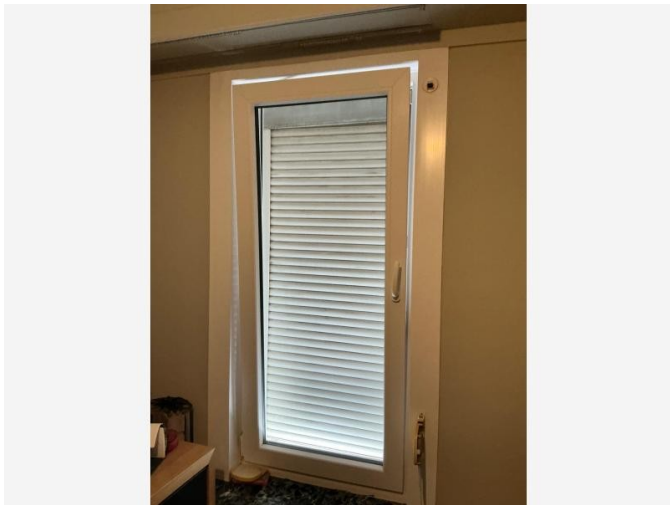
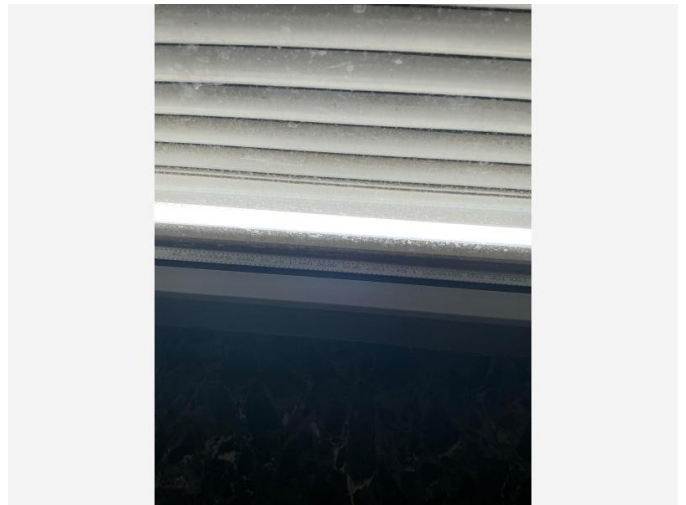
### Fiche 3: Afdichtingsmateriaal

| Beschrijving | Notitie | Terug te vinden op plannen |
|---|---|---|
| Fiche 3: Afdichtingsmateriaal | De kitten van de ramen bestaan uit rubber of siliconen, deze zijn niet-asbestverdacht. | - |
