# Asbestinventarisatetest

Poortstraat 103A, 1770 Liedekerke

Attestnummer : 20250715-000407.000

Uitgegeven op : 15.07.2025

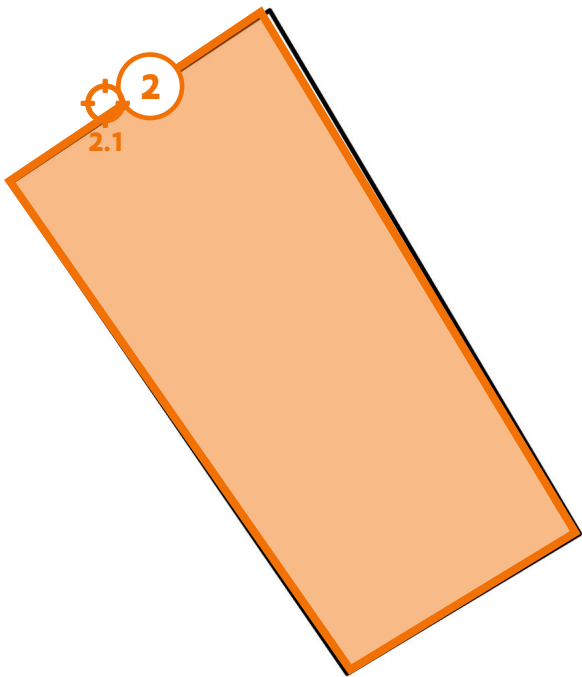
## Plan 2.2: Constructie plan

staal genomen vanop platte dak

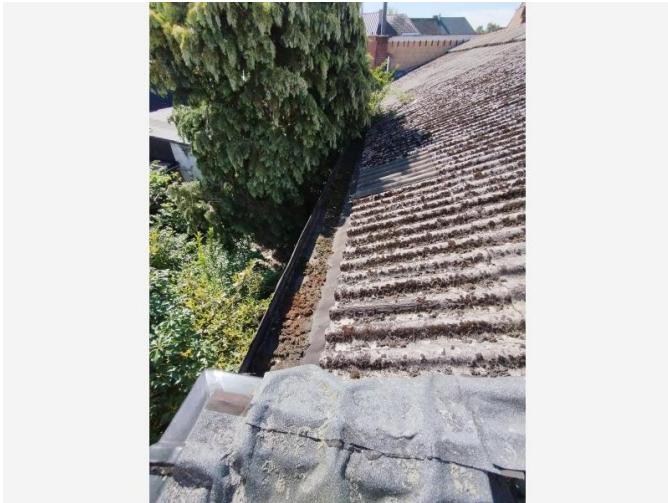
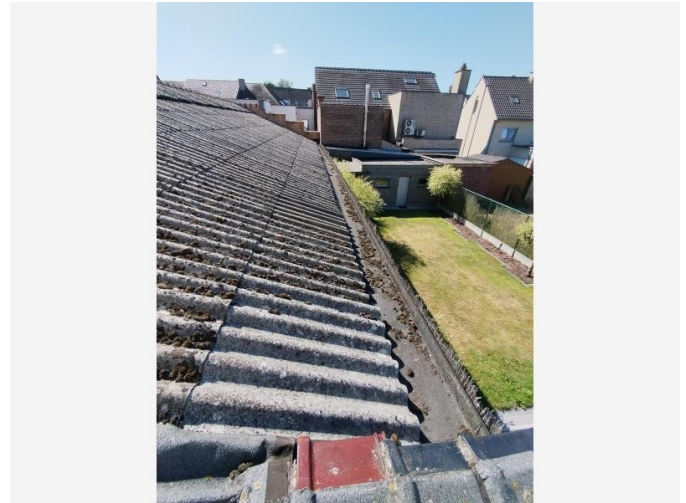
| Beschrijving | Type | Actie |
|---|---|---|
| 1. Slib/sediment dakgoot | Asbestmateriaal | Dringend verwijderen |

| Beschrijving | Slib/sediment dakgoot |
| Type afvalstof | Betreft resten (contaminatie) van verwerking of beschadiging |
| Besmette materialen | <ul style="list-style-type: none"><li>• Sediment (dakgoot, afvoerbuys, regenwaterput, ...)</li></ul> |
| Bron van de resten | golfplaten |
| Gebondenheid resten | Niet hecht |
| Hoeveelheid (gewicht - aantal) | <ul style="list-style-type: none"><li>• 10,00 kg - 1 stuk</li></ul> |

**Dringend verwijderen**

- Verwijder het asbestafval.
- Voer bijkomende staalname(s) uit.

- Eenvoudige handelingen: mag via doe-het-zelf of door werknemer(s) met opleidingsattest eenvoudige handelingen  
Reinig de dakgoten om asbesthoudend sediment of slib te verwijderen.

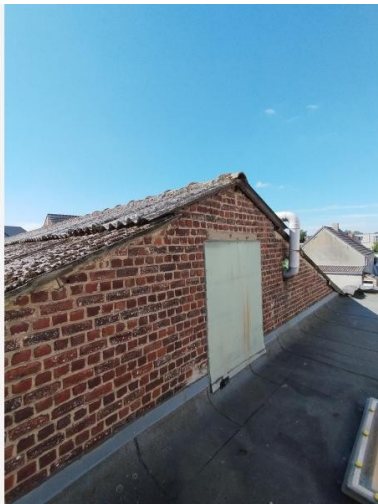
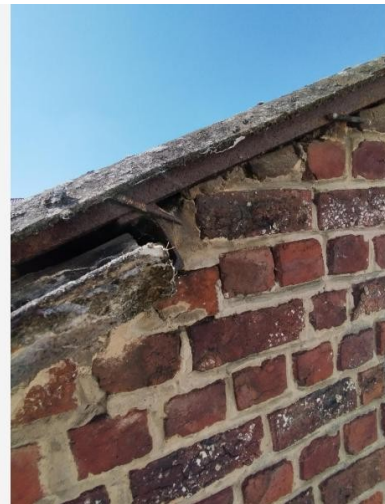
| Eindbeoordeling materiaalrisico | Verhoogd materiaalrisico en/of verhoogde kans op vezelvrijgave |

| Asbestsoort (vezeltype) | Alleen chrysotiel |
| Asbestconcentratie | Laag (< 50%) |
| Toestand van het materiaal | Matig beschadigd, matig verweerd |

| # | Type | Referentie | Resultaat |
|---|---|---|---|
| 2.1 | Puntmonster | 02 | Chrysotiel |

| Beschrijving | Golfplaten (met staalname) |
| Asbestmateriaal | Dak- en gevelbekleding - Golfplaat |
| Hoeveelheid (oppervlakte - aantal) | • 300,00 m <sup>2</sup> - 1 stuk |

Verwijderen

- Verwijder dit asbestmateriaal zo snel mogelijk. Volg de toestand goed op.
- Hemelwater dat afspoelt van asbestcement daken of gevels kan asbestdeeltjes bevatten. Gebruik het enkel voor gesloten circuits (bv. spoelen toiletten). Reinig na het vervangen van het dak of de gevel de dakgoten en regenwaterput of -ton om asbesthoudend sediment of slib te verwijderen

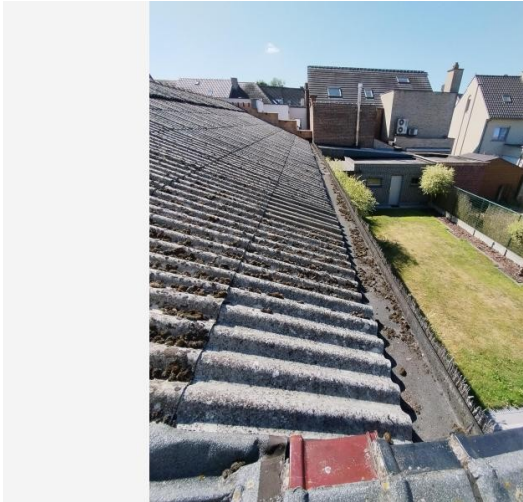
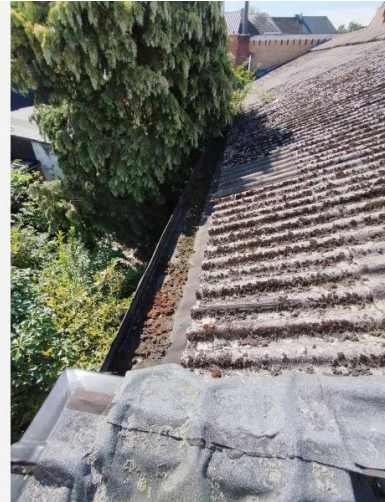
## Fiche 3: Dakgoot roofing (visueel vastgesteld - geen monstername)

| Eindbeoordeling materiaalrisico | Laag materiaalrisico en/of verlaagde kans op vezelvrijgave |

| Toestand van het materiaal | Licht beschadigd, licht verweerd. Intact calciumsilicaatmateriaal of categorie III 'gebondenheid' |

| Beschrijving | Dakgoot roofing (visueel vastgesteld - geen monstername) |
| Asbestmateriaal | Dak- en gevelbekleding - Roofing |
| Hoeveelheid (oppervlakte - aantal) | • 10,00 m <sup>2</sup> - 1 stuk |
| Opmerking | Volgens het inspectieprotocol is een monstername van roofing verplicht om dit te identificeren als niet-asbesthoudend. Gezien de afwatering komt van een golfplaten dak, is de kans erg groot dat de toepassing asbestvezels bevat. Het is aangewezen om extra controle uit te voeren bij eventuele dakrenovatiewerken. De vermelde oppervlaktes, diktes en volumes betreffen een beredeneerde schatting. Er worden geen rechten verleend aan deze oppervlaktes/diktes/volumes. |

Zorgvuldig beheren

- Zorg voor een veilig beheer. Vermijd het beschadigen van het asbestmateriaal. Controleer de toestand jaarlijks op wijzigingen.
- Voer bijkomende staalname(s) uit.

- Eenvoudige handelingen: enkel door erkend asbestverwijderaar  
EH doe-het zelf en/of opgeleid aannemer is NIET toegestaan omdat de roofing zijn bindingssterkte verloren is

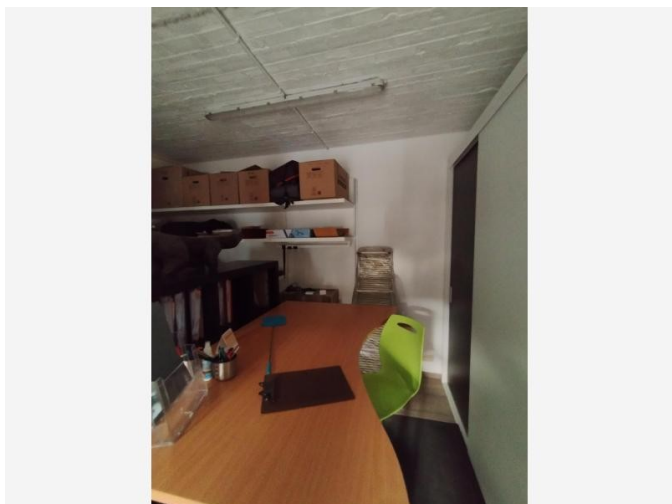
Nieuwe bureau in gyproc wanden (2025) en plafond in betonnen welfsels.

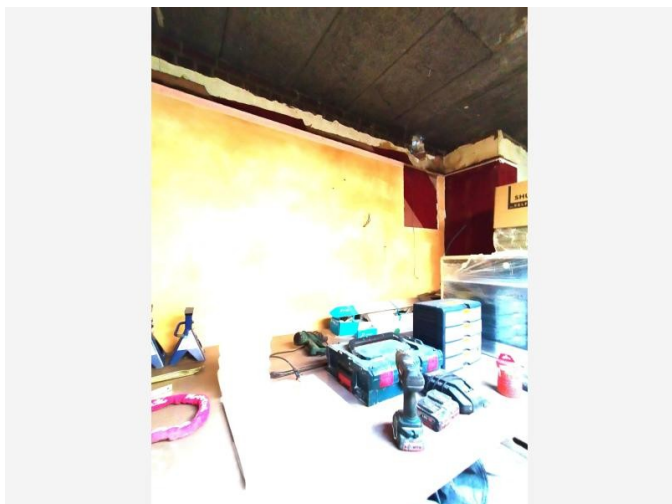
De valse plafonds zijn afgewerkt heracietplaten. Het is niet duidelijk of er pleisterwerk of ander verdacht asbestmateriaal aanwezig is achter deze valse plafonds, het is aangewezen om bijkomend onderzoek uit te voeren bij werken. Zonder destructieve handeling is het niet mogelijk om na te gaan of er asbesthoudende materialen aanwezig zijn achter de plafondafwerking. Als bij sloop of renovatie blijkt dat er boven dit plafond nog pleisterwerk aanwezig is, moet dit bemonsterd worden.

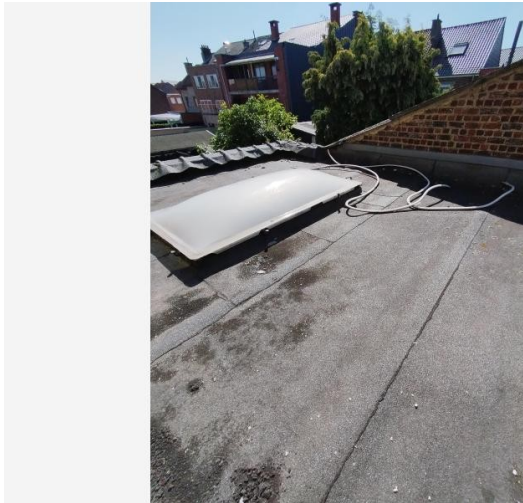
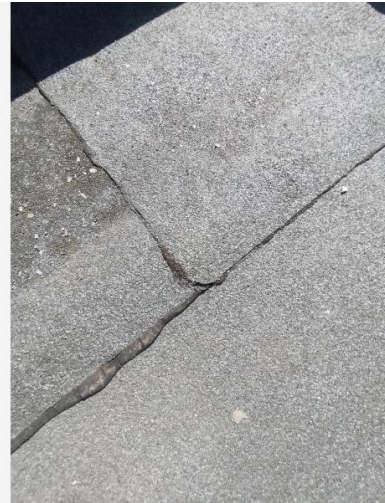
## Fiche 6: Roofing (met staalname)

Geen asbest

| # | Type | Referentie | Resultaat |
|---|---|---|---|
| 6.1 | Puntmonster | 01 | Geen asbest |

| Opmerking | <p>Er kan niet uitgesloten worden dat erd al dan niet een andere laag roofing onder de bemonsterde laag zit.</p> <p>De vermelde oppervlaktes, diktes en volumes betreffen een beredeneerde schatting. Er worden geen rechten verleend aan deze oppervlaktes/diktes/volumes.</p> |

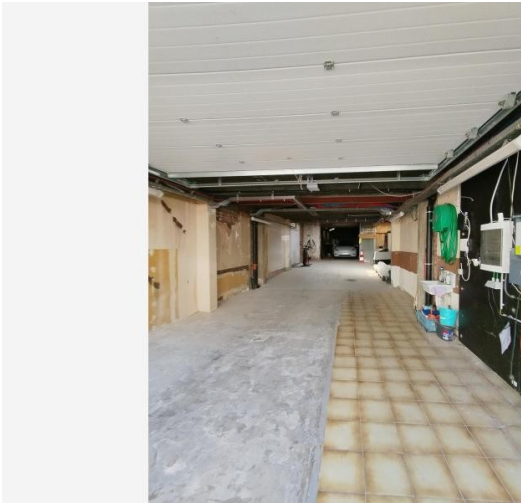
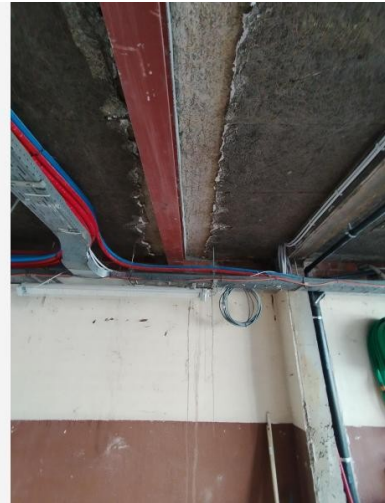
## Fiche 7: Muurpleister

Geen asbest

| # | Type | Referentie | Resultaat |
|---|---|---|---|
| 7.1 | Mengmonster | 03 | Geen asbest |

| Opmerking | <p>Volgens het inspectieprotocol is een monstername van het pleisterwerk verplicht om dit te identificeren als niet-asbesthoudend.</p> <p>Er is slecht 1 stuk bepleisterde muur.</p> <p>De vermelde oppervlaktes en volumes betreffen een beredeneerde schatting. Er worden geen rechten verleend aan deze oppervlaktes/volumes. De dikte is een schatting die voorkomt uit de monsterplaatsen en is daarom niet altijd representatief.</p> |
