# Asbestinventarisatetest

Gemeentestraat 1/3, 2300 Turnhout

Attestnummer : 20250523-000022.000

Uitgegeven op : 23.05.2025

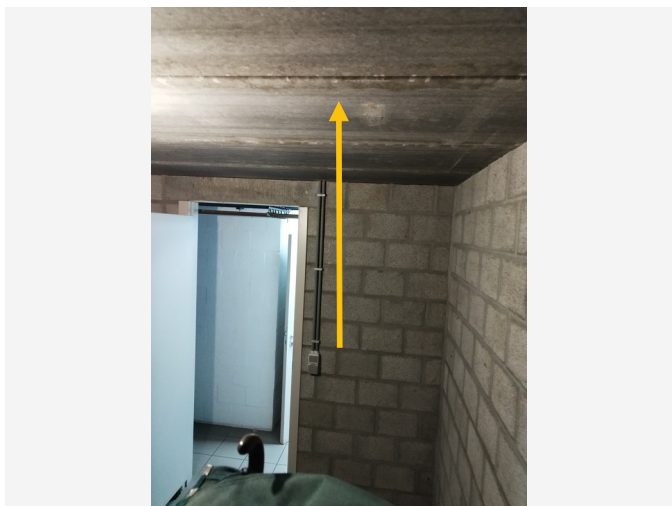
Het plafond in de privé berging in de gemeenschappelijke kelder (V-1) bestaat uit prefab betonplaten en zijn niet bepleisterd (niet verdacht).

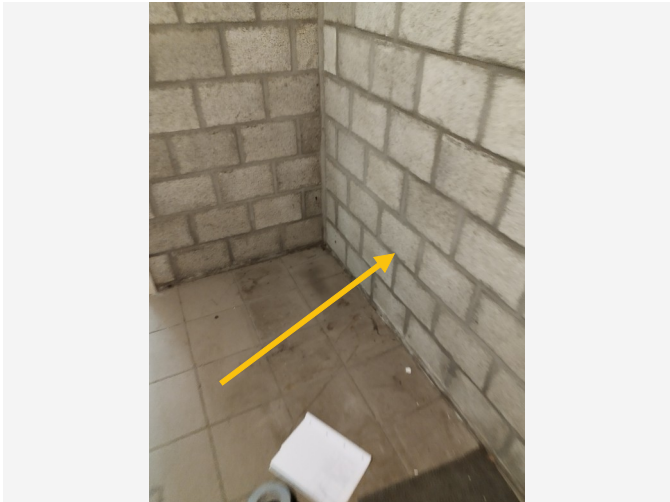
## Fiche 2: linker, rechter en voorste binnenwanden kelder

De linker, rechter en voorste binnenwand in de privé berging in de gemeenschappelijke kelder bestaan uit metselwerk en zijn niet bepleisterd (niet verdacht).

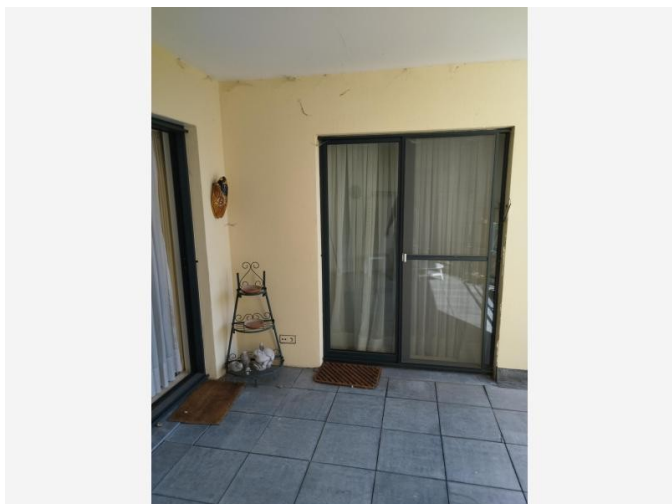
Op en aan het balkon achteraan het appartement zijn geen asbestverdachte/houdende materialen/toepassingen vastgesteld.

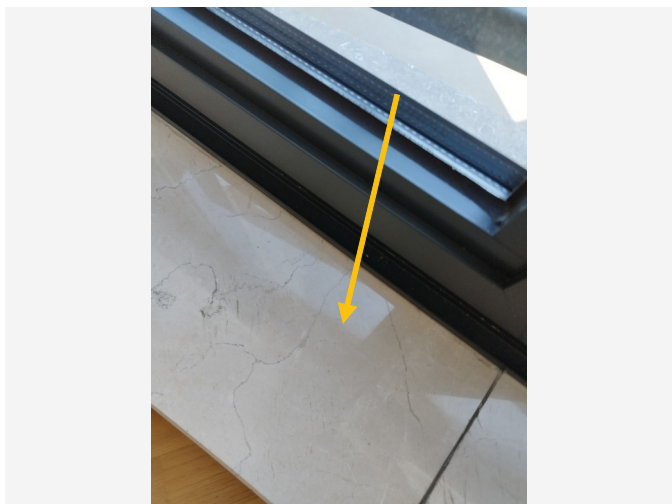
De raamtabletten in het appartement bestaan uit natuursteen (niet verdacht).

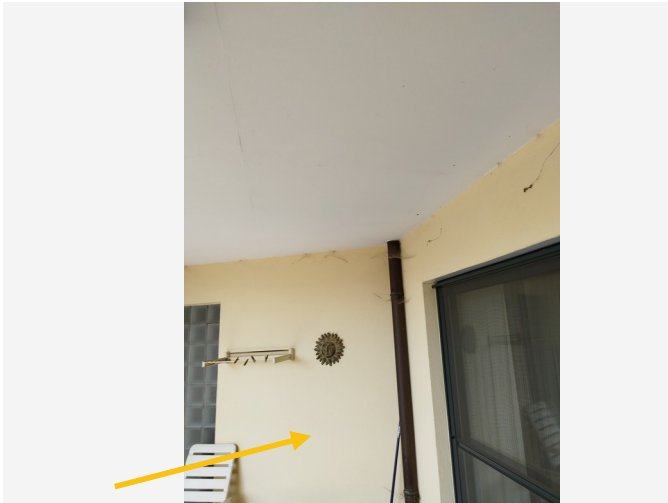
Ctepi van de buitengevel van een appartementsgebouw of garages in serie behoort tot de gemeenschappelijke delen.

De crepi zal gecontroleerd en beschreven worden in het asbestattest van de GD.

Bij werken of schade dit melden bij de gebouwbeheerder.

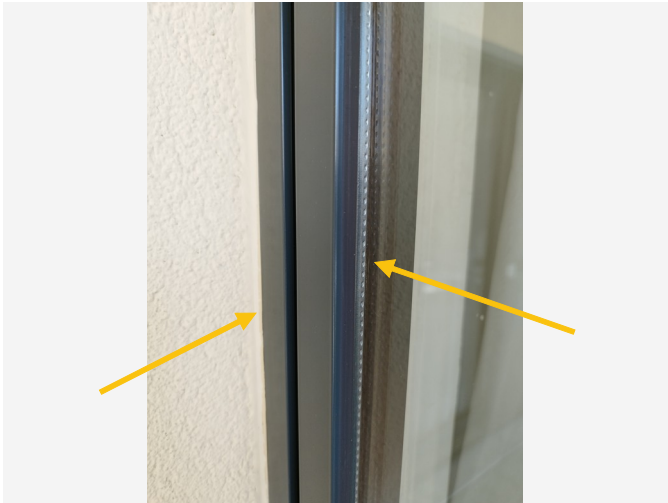
De gebruikte siliconen kit is niet asbestverdacht.

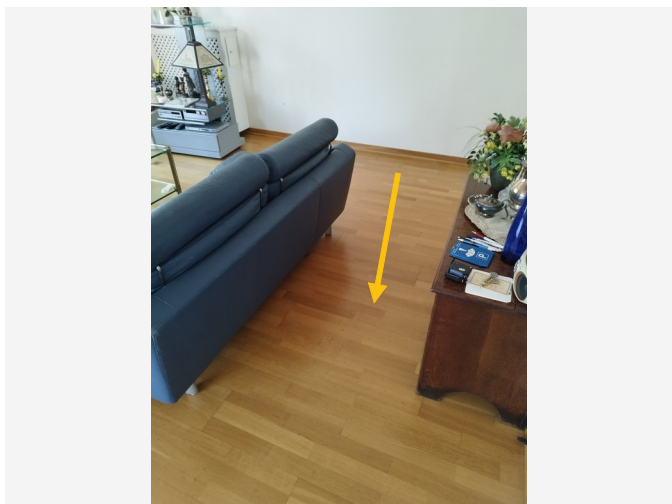
In het verleden werd asbesthoudende zwarte lijm gebruikt voor het vastlijmen van parkettegels/vloer .

Er was geen zichtbare schade om dit vast te stellen zonder destructief onderzoek.

Bij renovatie extra controle uitvoeren.

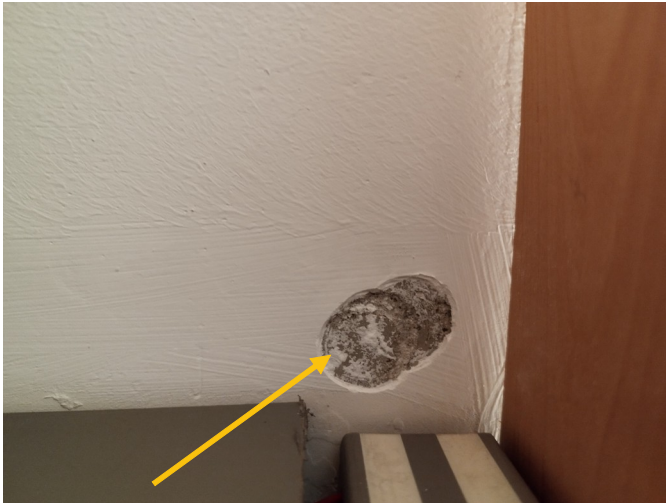
De plafonds in het appartement bestaan uit betonnen prefab platen (geschilderd). Dit is vastgesteld bij aanvang van de staalname van de plafonds.

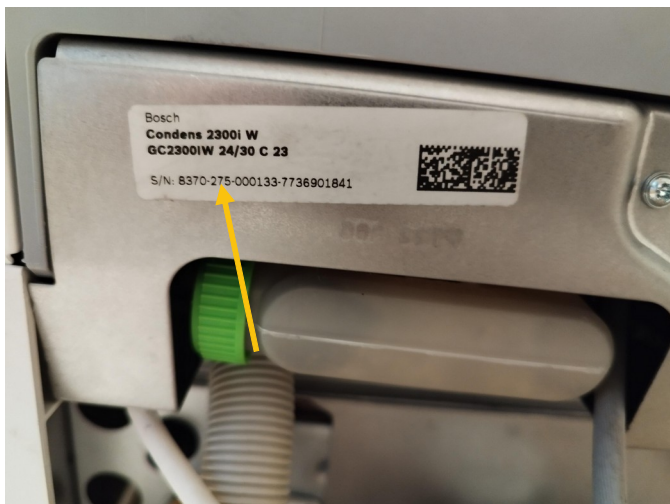
De condensatieketel van het merk BOSCH heeft als fabricagejaar 2022 (niet verdacht). Dit is opgezocht aan de hand van de serienummer van de condensatieketel (zie bewijsdocumenten).

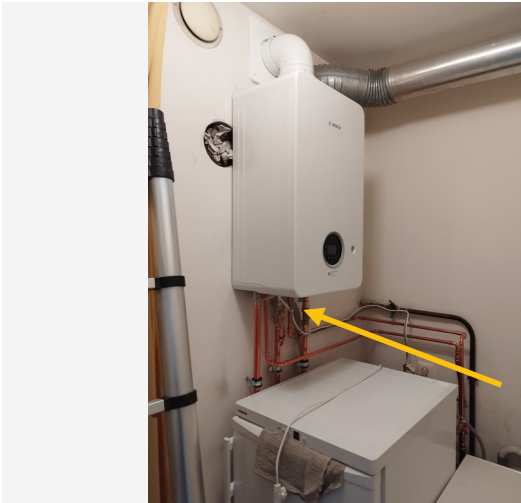
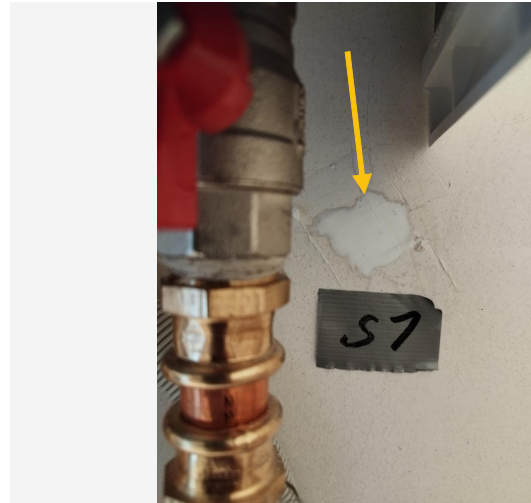
## Fiche 10: muurpleister

Geen asbest

| # | Type | Referentie | Resultaat |
|---|---|---|---|
| 10.1 | Mengmonster | S1. | Geen asbest |

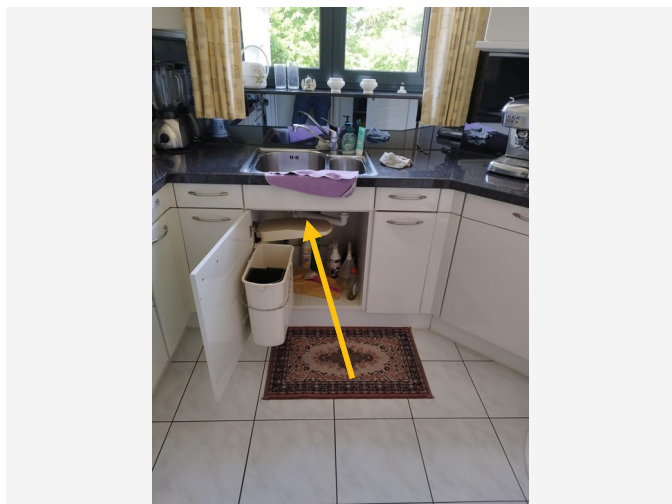
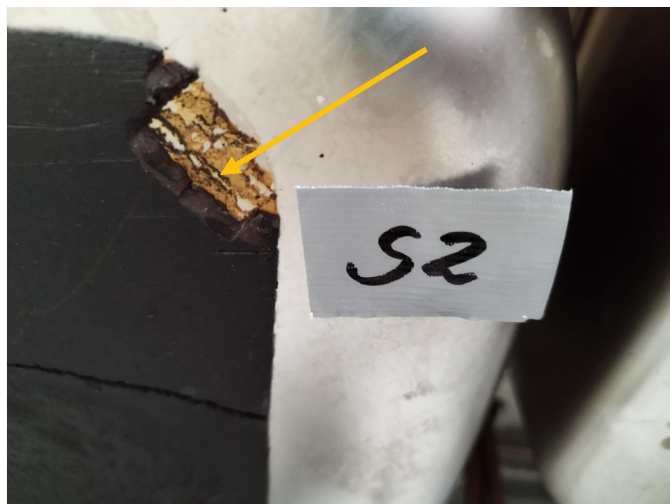
## Fiche 11: ontdreuningsplaatje spoelbak keuken

Geen asbest

| # | Type | Referentie | Resultaat |
|---|---|---|---|
| 11.1 | Puntmonster | S2. | Geen asbest |

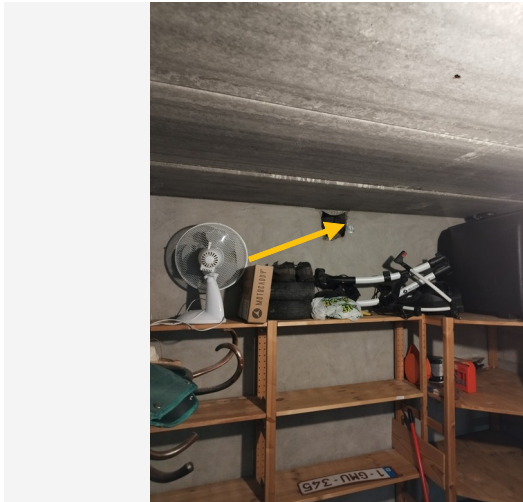
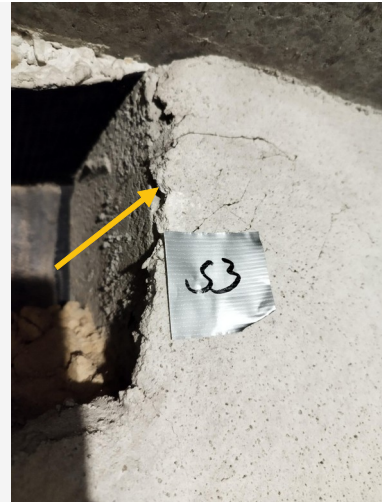
## Fiche 12: smeerlaag achterste binnenwand berging V-1 (privé)

Geen asbest

| # | Type | Referentie | Resultaat |
|---|---|---|---|
| 12.1 | Mengmonster | S3. | Geen asbest |
