# Asbestinventarisatetest

Middenstraat 22, 2910 Essen

Attestnummer : **20260722-000046.000**

Uitgegeven op : **22.07.2026**

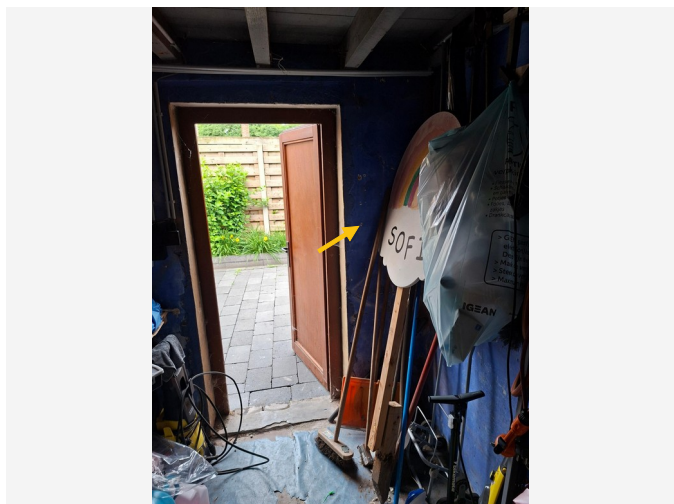
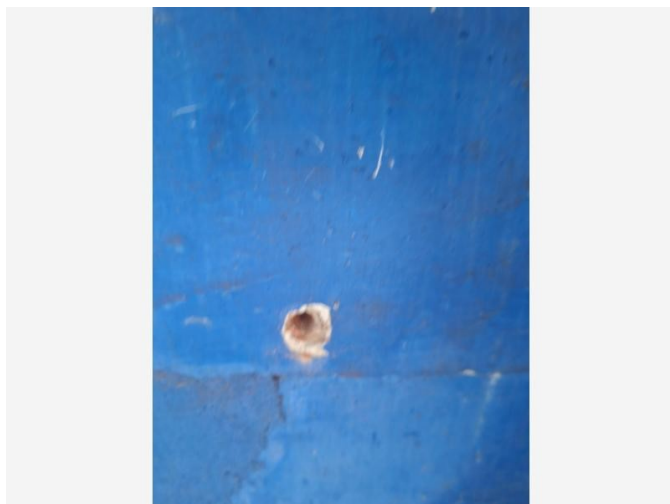
## Fiche 1: Pleisterwerk muren cv lokaal

Geen asbest

| # | Type | Referentie | Resultaat |
|---|---|---|---|
| 1.1 | Mengmonster | 1. Bezetting muren | Geen asbest |

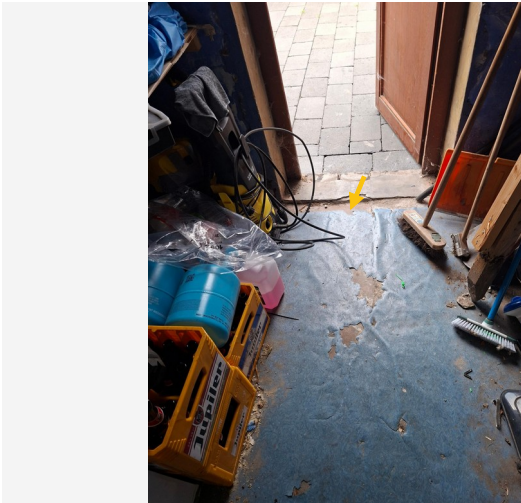
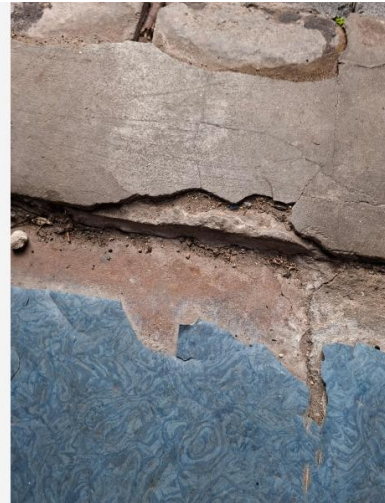
## Fiche 2: Vloerzeil cv lokaal

Geen asbest

| # | Type | Referentie | Resultaat |
|---|---|---|---|
| 2.1 | Puntmonster | vloerzeil cv lokaal | Geen asbest |

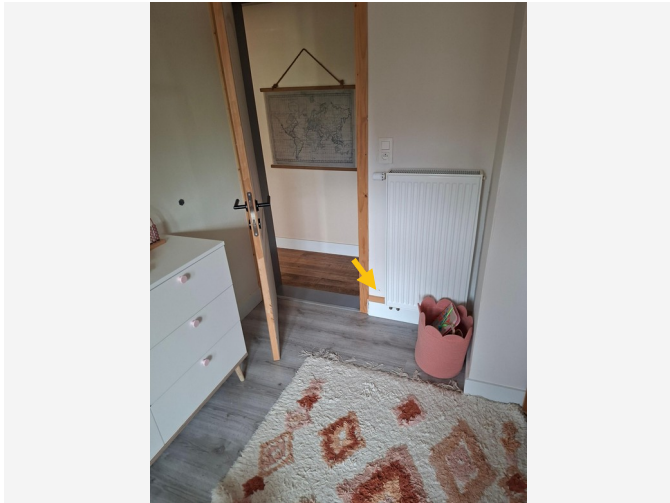
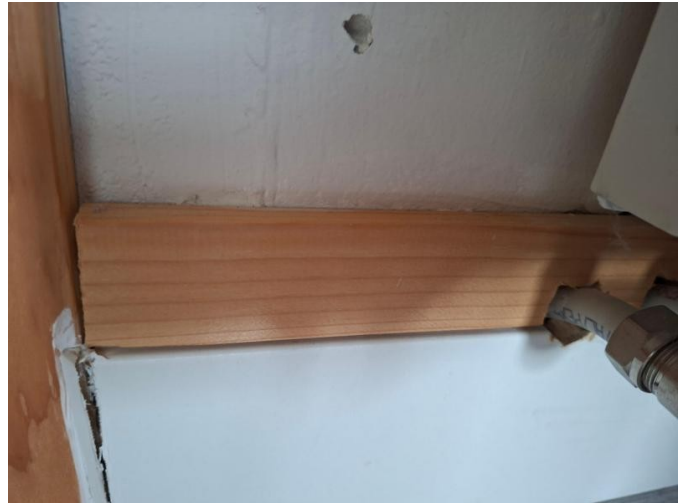
## Fiche 3: Pleisterwerk muren woning

Geen asbest

| # | Type | Referentie | Resultaat |
|---|---|---|---|
| 3.1 | Mengmonster | pleister muren woning | Geen asbest |

| Opmerking | Stookplaats: cementering (zie andere fiche)<br><br>Natte ruimte bemonsterd in keuken.<br><br>Traphal bemonsterd bij trap naar kelder.<br><br>Individuele ruimte bemonsterd in slaapkamer. |

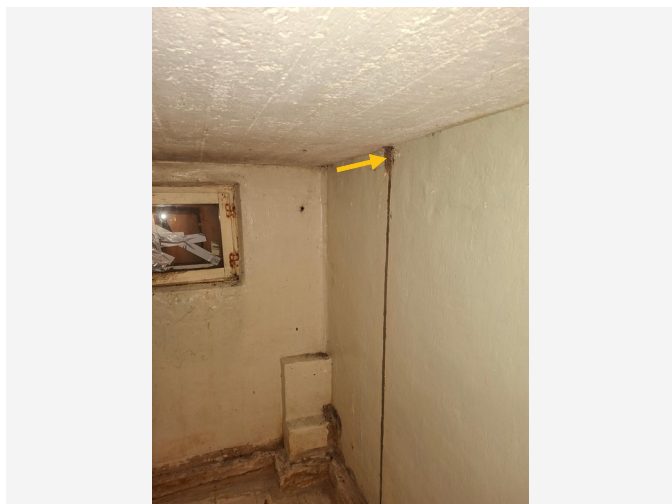
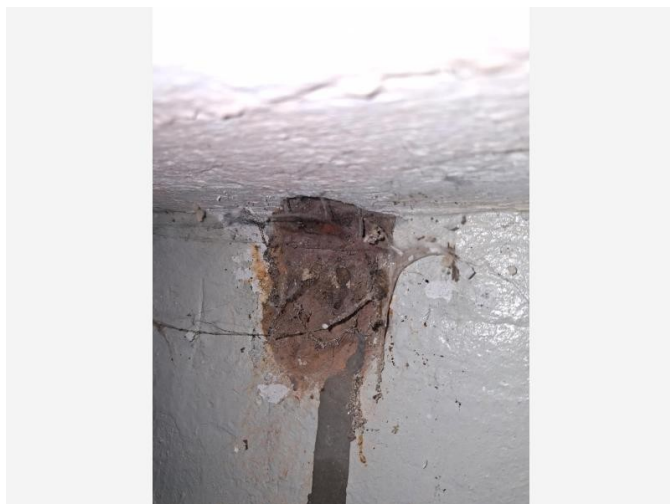
## Fiche 4: Pleisterwerk muren kelder

Geen asbest

| # | Type | Referentie | Resultaat |
|---|---|---|---|
| 4.1 | Mengmonster | bezetting muren kelder | Geen asbest |

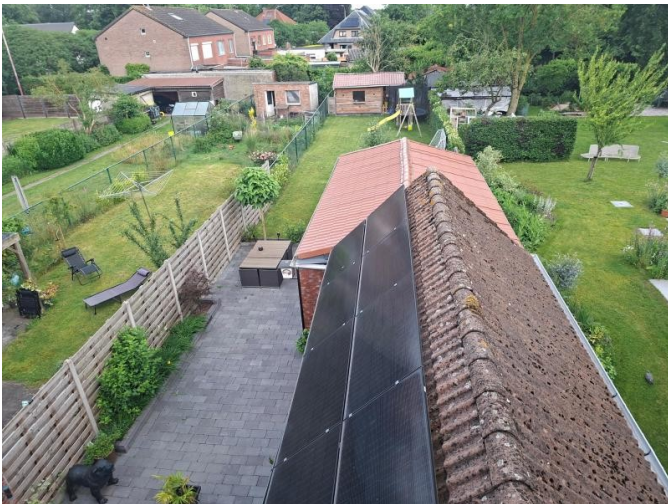
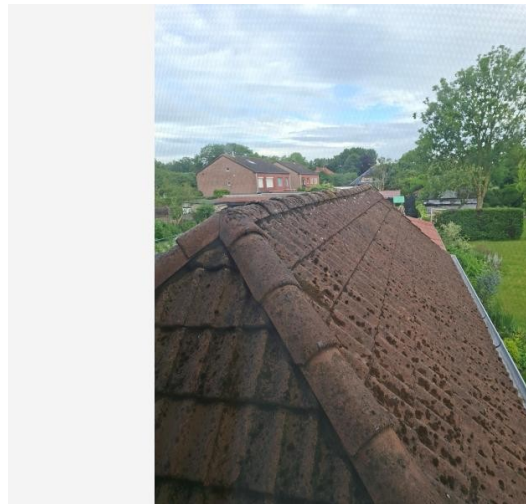
## Fiche 5: Dakbedekking in dakpannen

| Beschrijving | Notitie | Terug te vinden op plannen |
|---|---|---|
| Fiche 5: Dakbedekking in dakpannen | <p>Het dak van de woning (hoogste deel) is vernieuwd in 2024.</p> <p>De dakbedekking van het laagste deel bestaat uit dakpannen (niet asbestverdacht).</p> <p>Het dak van het overdekt terras bestaat uit metalen platen.</p> | Plan 1.6: dakplan |

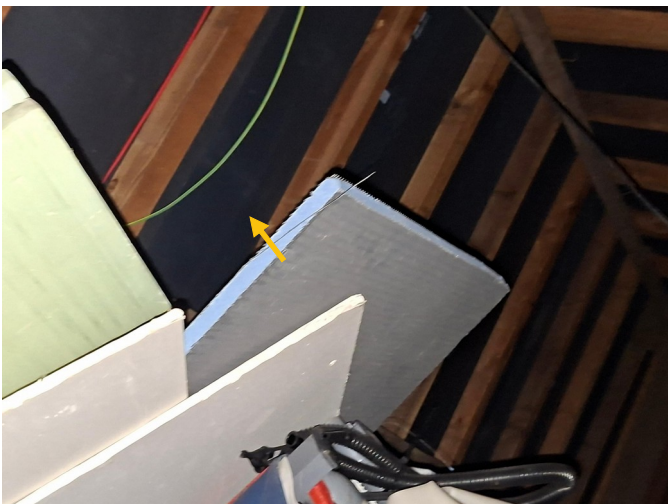
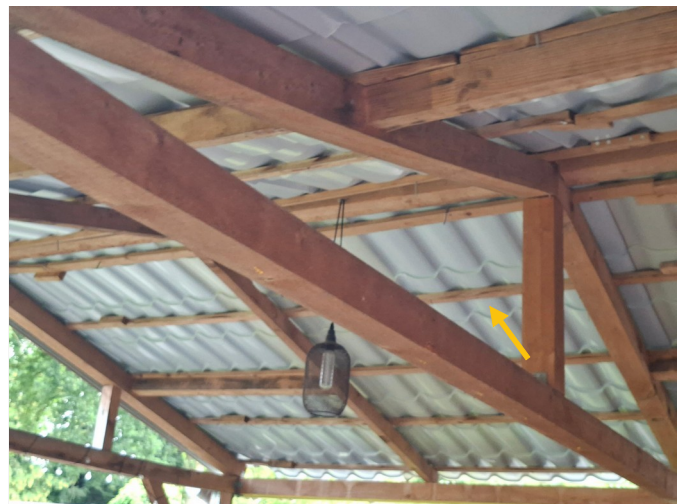
## Fiche 6: Onderdak

| Beschrijving | Notitie | Terug te vinden op plannen |
|---|---|---|
| Fiche 6: Onderdak | <p>Het volledige dak van de woning (hoog gedeelte) werd volledig vernieuwd in 2024.</p> <p>Het onderdak van het laagste gedeelte is een folie.</p> <p>Het overdekt terras heeft geen onderdak.</p> | - |

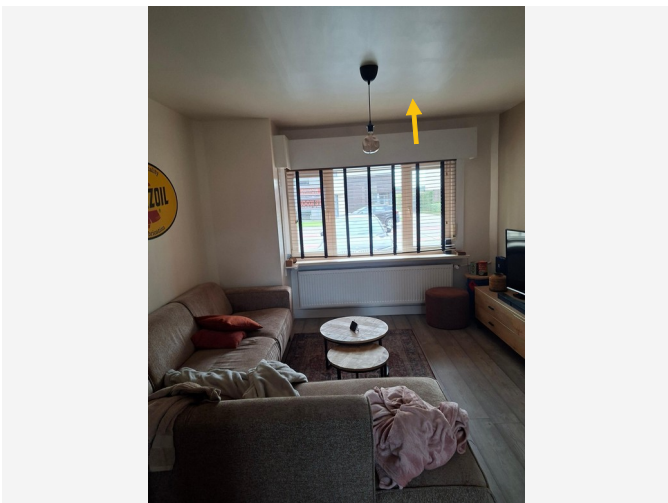
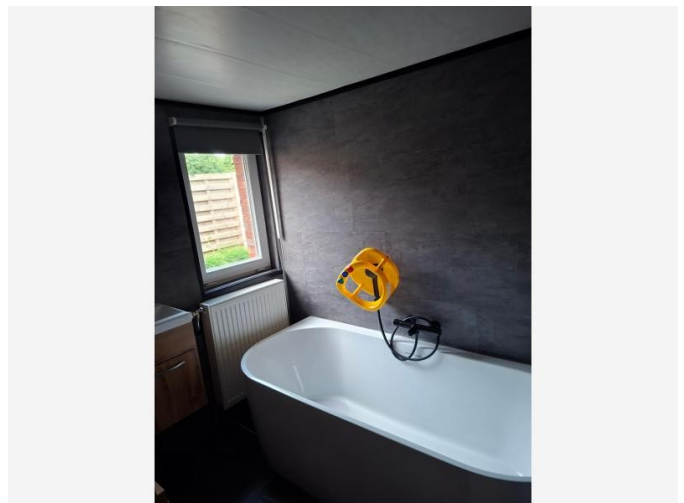
## Fiche 7: Pleisterwerk plafonds

| Beschrijving | Notitie | Terug te vinden op plannen |
|---|---|---|
| Fiche 7: Pleisterwerk plafonds | <p>De volledige woning heeft een verlaagd plafond.</p> <p>Gezien het om een niet-destructief onderzoek gaat, werd de achterliggende structuur niet geïnspecteerd.</p> | Plan 1.3: 0 grondplan gelijkvloers<br>Plan 1.4: 1<br>Plan 1.5: 2 |

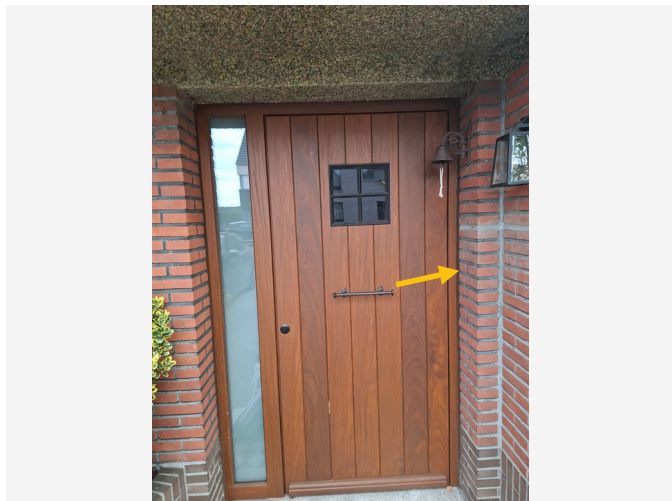
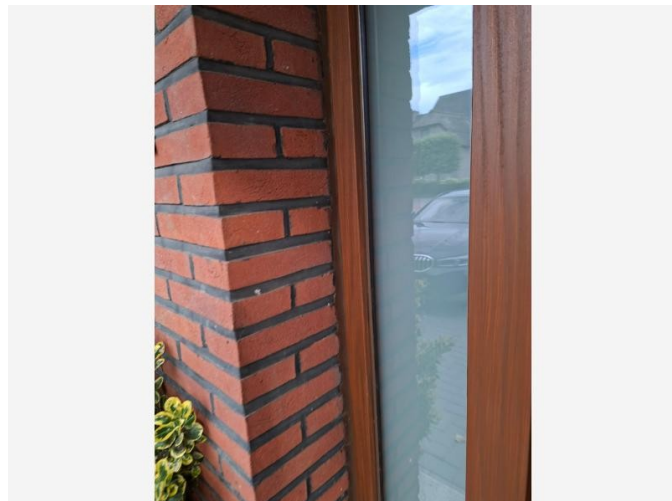
## Fiche 8: mastiek - kit

| Beschrijving | Notitie | Terug te vinden op plannen |
|---|---|---|
| Fiche 8: mastiek - kit | <p>De kit tussen muur- profiel en profiel glas is niet asbestverdacht.</p> | - |

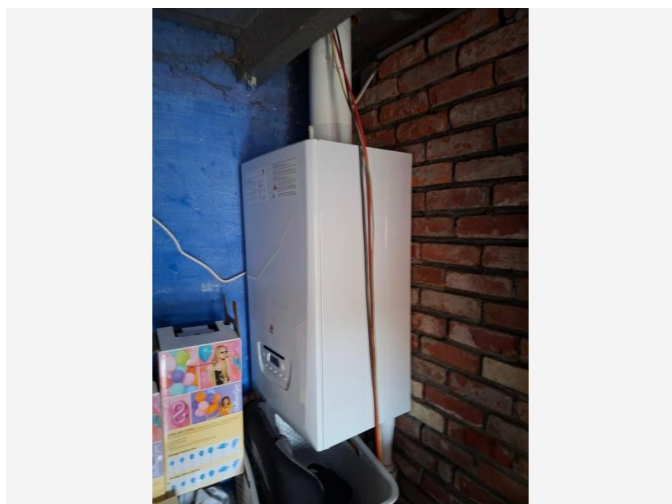
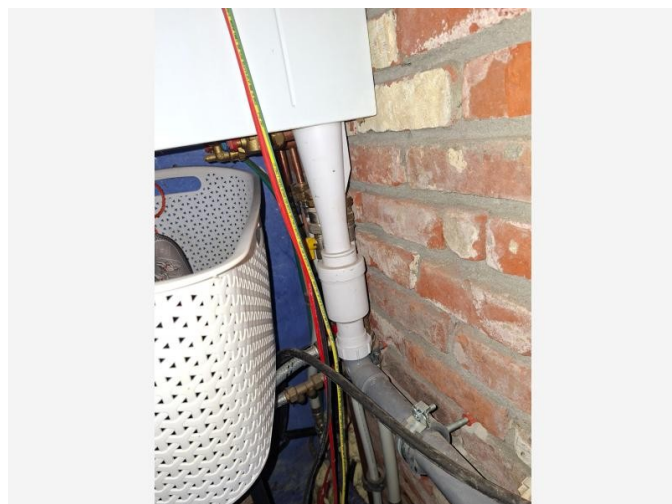
## Fiche 9: CV-brander

| Beschrijving | Notitie | Terug te vinden op plannen |
|---|---|---|
| Fiche 9: CV-brander | <p>Aan en rondom de CV brander zijn er geen asbestverdachte materialen.</p> | - |

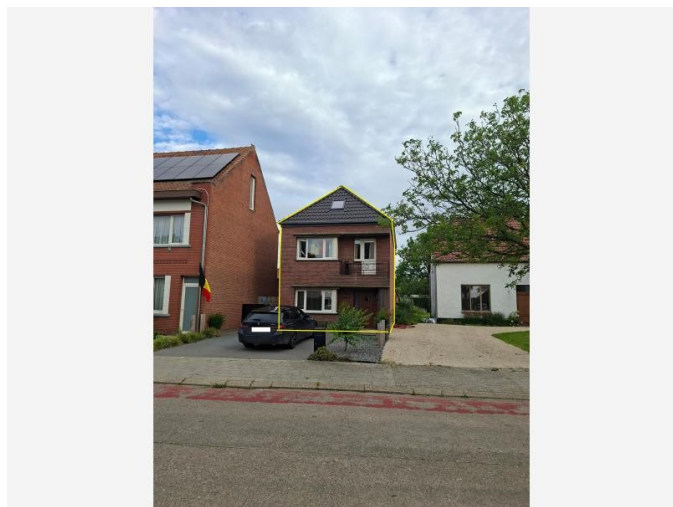
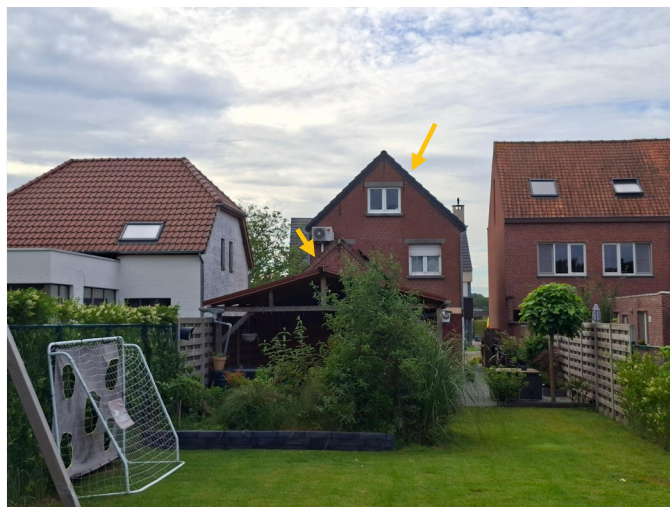
## Fiche 11: Rookgaskanaal (niet aanwezig)

| Beschrijving | Notitie | Terug te vinden op plannen |
|---|---|---|
| Fiche 11: Rookgaskanaal (niet aanwezig) | Er zijn geen rookgaskanalen zichtbaar bovendaks.<br><br>Mogelijks zijn er binnen nog wel rookgaskanalen aanwezig, maar deze kunnen niet onderzocht worden mits destructief onderzoek. | - |
