# Asbestinventarisatetest

Zandbergstraat 7, 3471 Kortenaken

Attestnummer : 20260526-000167.000

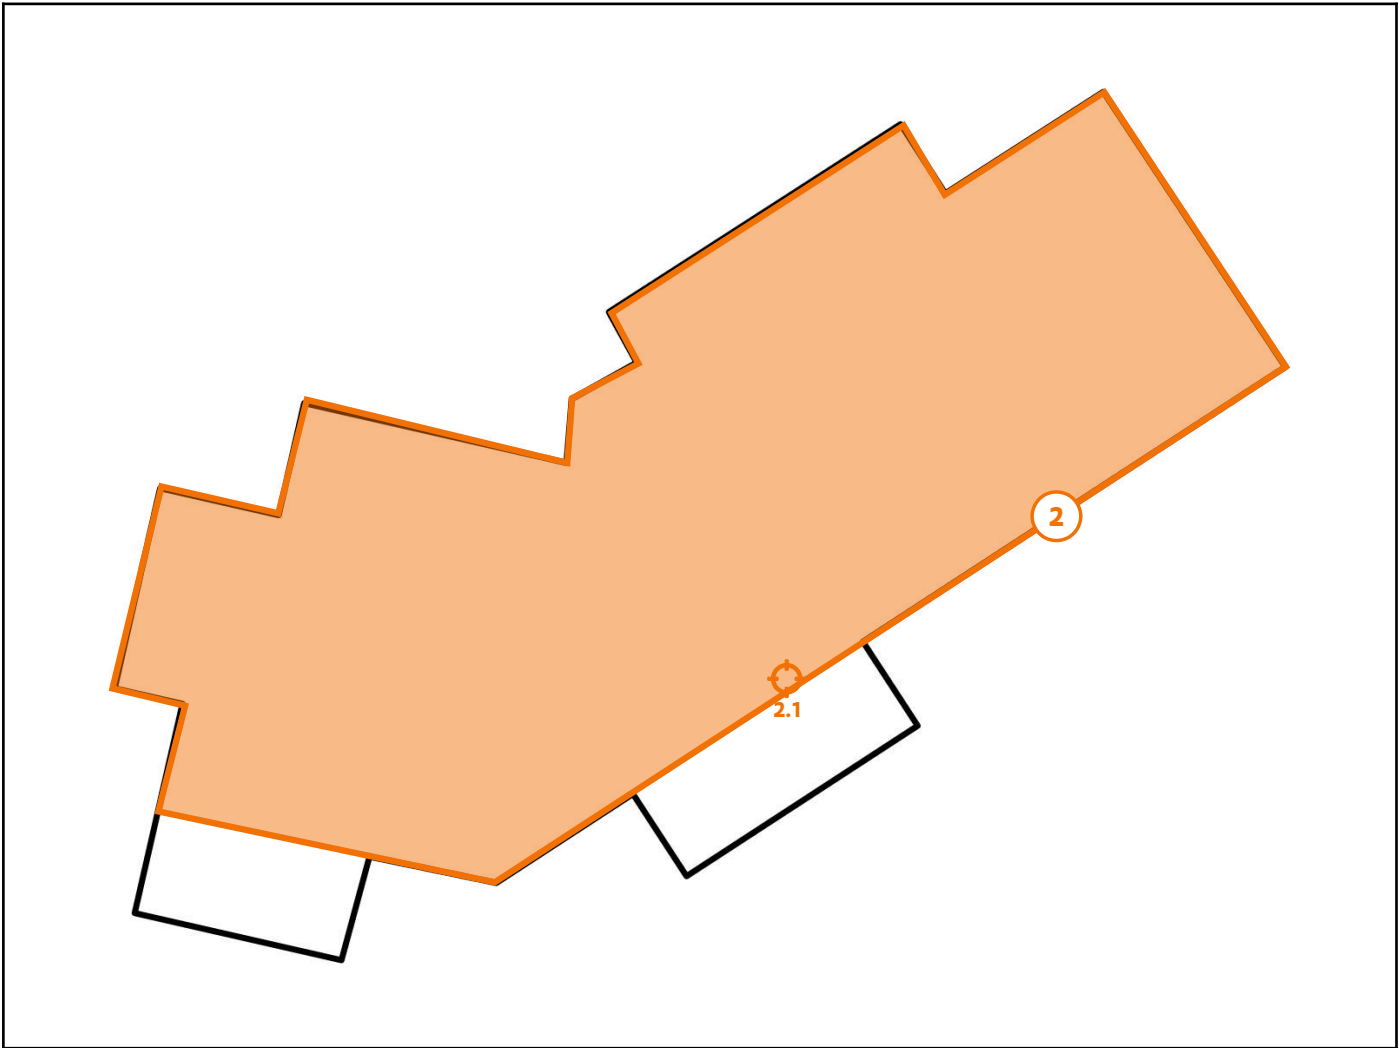
# Plan 1.9: Dak

| Beschrijving | Type | Actie |
|---|---|---|
| 2. Dak bestaande uit leien | Asbestmateriaal | Verwijderen |

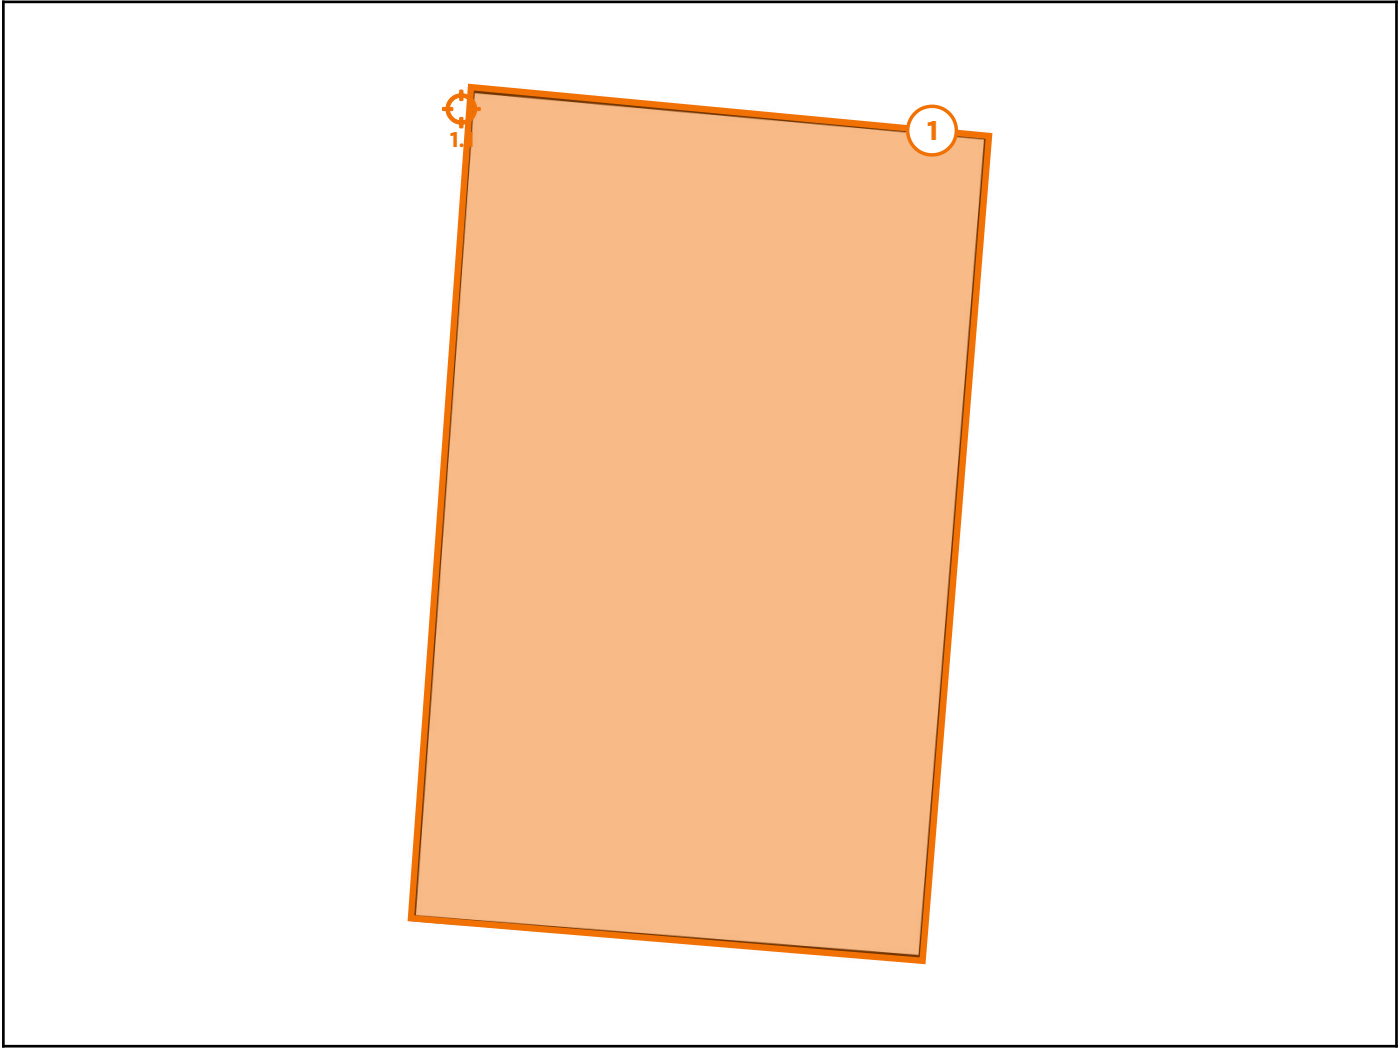
# Plan 2.1: Afdak

| Beschrijving | Type | Actie |
|---|---|---|
| 1. Dak bestaande uit golfplaten | Asbestmateriaal | Verwijderen |

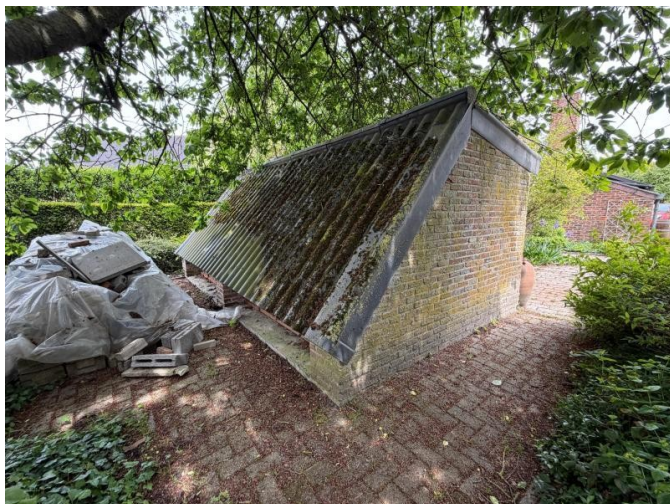
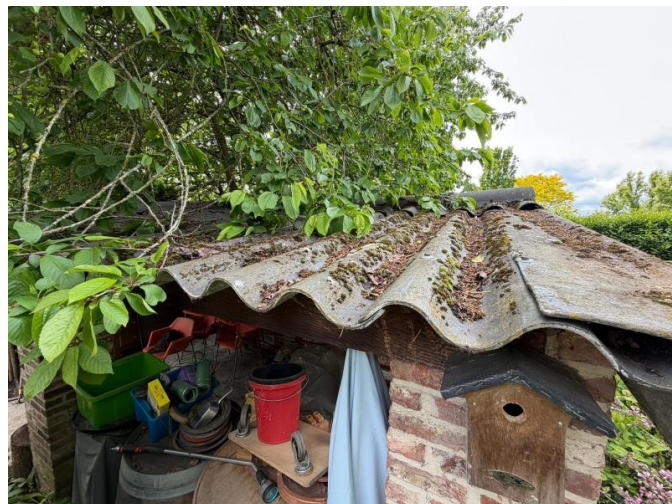
| Eindbeoordeling materiaalarisico | Laag materiaalarisico en/of verlaagde kans op vezelvrijgave |

| Gebondenheid | Categorie 1: hechtgebonden in oorsprong |
| Asbestsoort (vezeltype) | Alleen chrysotiel aanwezig |
| Asbestconcentratie | Laag (< 50%) |
| Afschermingsgraad van het gehele materiaal | Geheel of deels vrij aan de buitenlucht, maar geen contact met binnenlucht |
| Toestand van het materiaal | Licht beschadigd, licht verweerd. Intacte calciumsilicaatplaat of materiaal met categorie 3-gebondenheid |

| # | Type | Referentie | Resultaat |
|---|---|---|---|
| 1.1 | Puntmonster | 150526C5 | Chrysotiel |

| Beschrijving | Dak bestaande uit golfplaten |
| Hoeveelheid (oppervlakte - aantal) | <ul style="list-style-type: none"><li>• 20,00 m<sup>2</sup> - 1 stuk</li></ul> |
| Opmerking | <p>De hoeveelheid is een zo nauwkeurig mogelijke opmeting. Hieraan kunnen evenwel geen rechten worden ontleend.</p> <p>Het betreft de golfpalten die op het afdak naast de woning liggen.</p> |

Het asbestmateriaal valt onder de mijlpaal van 2034.

Verwijderen

- Verwijder dit asbestmateriaal zo snel mogelijk. Volg de toestand goed op.
- Hemelwater dat afspoelt van asbestcement daken of gevels kan asbestdeeltjes bevatten. Gebruik het enkel voor gesloten circuits (bv. spoelen toiletten). Reinig na het vervangen van het dak of de gevel de dakgoten en regenwaterput of -ton om asbesthoudend sediment of slib te verwijderen

- Eenvoudige handelingen: mag via doe-het-zelf of door werknemer(s) met opleidingsattest eenvoudige handelingen  
Deze toepassing kan door een aannemer die over een opleidingsattest eenvoudige handelingen beschikt of door een particulier (doe-het-zelf), verwijderd worden indien er geen verhoogd risico op vrijgave van asbestvezels (max. concentratie 0,01 vezels/cm<sup>3</sup> - CODEX Art. VI.3-54) ontstaat en de toepassing voorafgaand wordt gefixeerd/bevochtigd; de individuele elementen zonder machinale werktuigen (boormachine, slijpschijf, hogedrukreiniger,...) en zonder breken of gooien een voor een losgemaakt worden; en ten slotte dubbel en luchtdicht verpakt weggevoerd worden naar een erkend afvalpunt (recyclagepark).

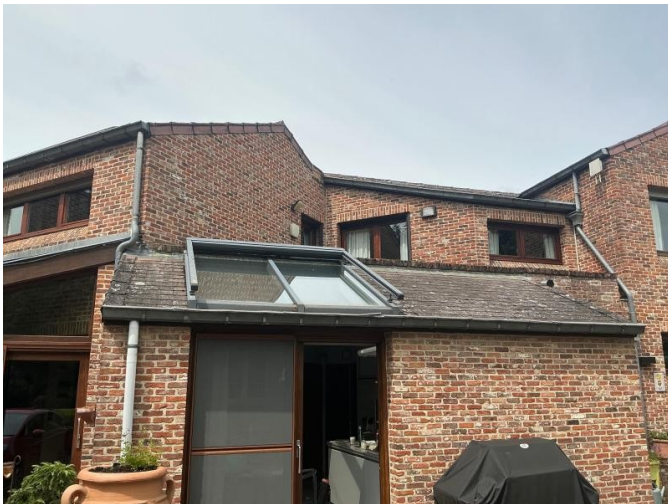
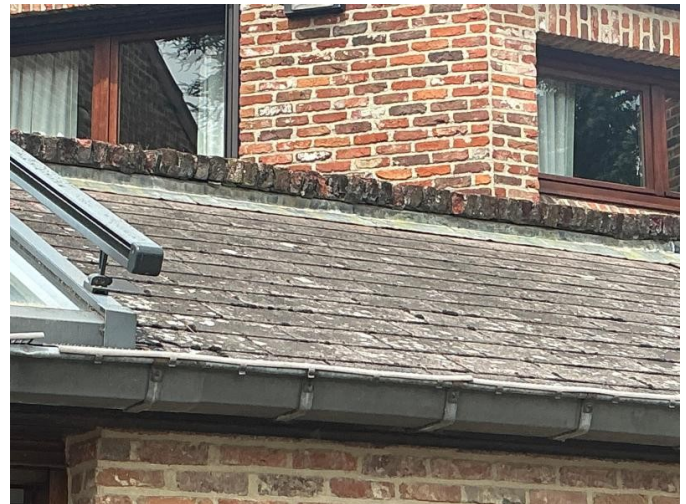
| Eindbeoordeling materiaalrisico | Laag materiaalrisico en/of verlaagde kans op vezelvrijgave |

| Gebondenheid | Categorie 1: hechtgebonden in oorsprong |
| Asbestsoort (vezeltype) | Alleen chrysotiel aanwezig |
| Asbestconcentratie | Laag (< 50%) |
| Afschermingsgraad van het gehele materiaal | Geheel of deels vrij aan de buitenlucht, maar geen contact met binnenlucht |
| Toestand van het materiaal | Licht beschadigd, licht verweerd. Intacte calciumsilicaatplaat of materiaal met categorie 3-gebondenheid |

| # | Type | Referentie | Resultaat |
|---|---|---|---|
| 2.1 | Puntmonster | 150526C2 | Chrysotiel |

| Beschrijving | Dak bestaande uit leien |
| Hoeveelheid (oppervlakte - aantal) | <ul style="list-style-type: none"><li>• 180,00 m<sup>2</sup> - 1 stuk</li></ul> |

Het asbestmateriaal valt onder de mijlpaal van 2034.

Verwijderen

- Verwijder dit asbestmateriaal zo snel mogelijk. Volg de toestand goed op.
- Hemelwater dat afspoelt van asbestcement daken of gevels kan asbestdeeltjes bevatten. Gebruik het enkel voor gesloten circuits (bv. spoelen toiletten). Reinig na het vervangen van het dak of de gevel de dakgoten en regenwaterput of -ton om asbesthoudend sediment of slib te verwijderen

- Eenvoudige handelingen: mag via doe-het-zelf of door werknemer(s) met opleidingsattest eenvoudige handelingen  
Deze toepassing kan door een aannemer die over een opleidingsattest eenvoudige handelingen beschikt of door een particulier (doe-het-zelf), verwijderd worden indien er geen verhoogd risico op vrijgave van asbestvezels (max. concentratie 0,01 vezels/cm<sup>3</sup> - CODEX Art. VI.3-54) ontstaat en de toepassing voorafgaand wordt gefixeerd/bevochtigd; de individuele elementen zonder machinale werktuigen (boormachine, slijpschijf, hogedrukreiniger,...) en zonder breken of gooien een voor een losgemaakt worden; en ten slotte dubbel en luchtdicht verpakt weggevoerd worden naar een erkend afvalpunt (recyclagepark).

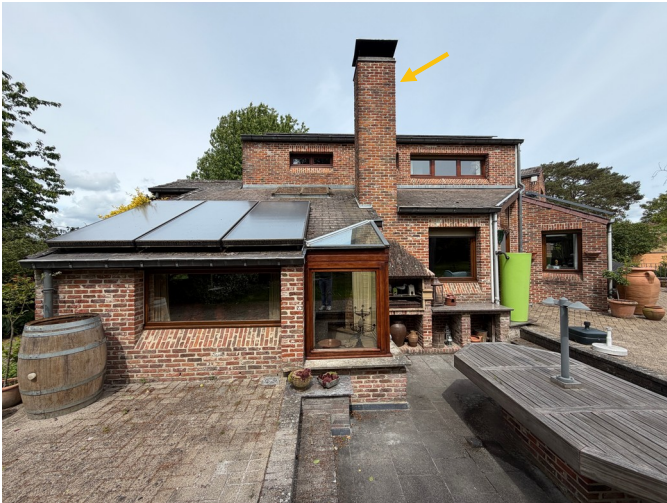
Situeringsfoto

**Reden:** Het te onderzoeken materiaal situeert zich hoger dan 3,50 m te rekenen vanaf een veilige ondergrond

**Uitleg van de asbestdeskundige:** De schouw bevat binnenin mogelijk een asbestcement rookgaskanaal en/of asbestverdachte smeerlaag. Laat dit onderzoeken bij eventuele werken.

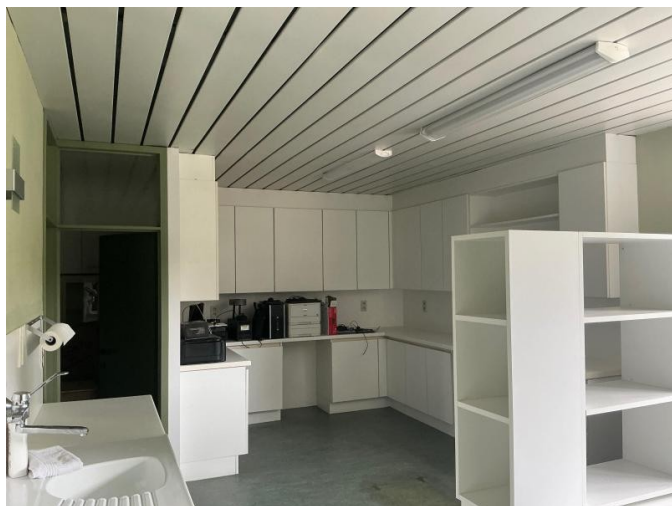
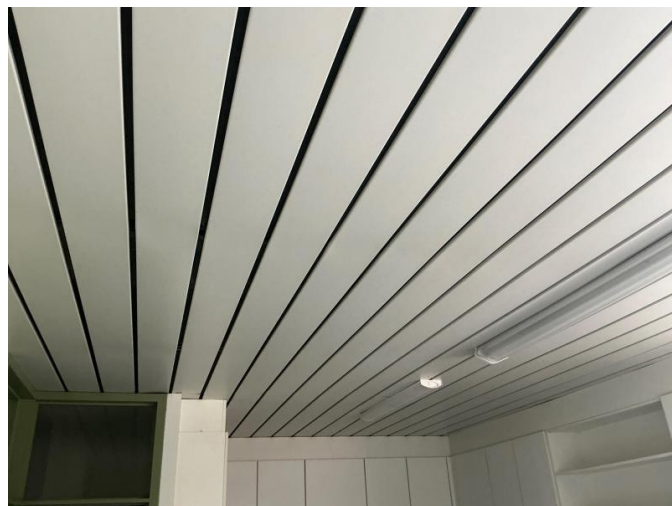
De plafonds werden, met uitzondering van inkomhal en keuken, overal voorzien van verlaagde plafonds (hout of spanplafonds). Deze bevatten geen asbest.

Er kan geen uitspraak gedaan worden over toepassingen die zich eventueel nog achter de plafonds bevinden, zonder destructief onderzoek uit te voeren. Dit behoort niet tot het standaard onderzoek. Wees altijd voorzichtig bij eventuele renovatie of afbraakwerken.

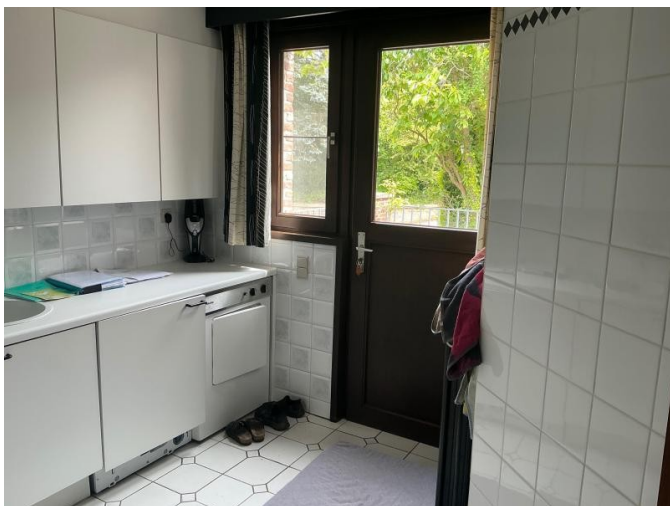
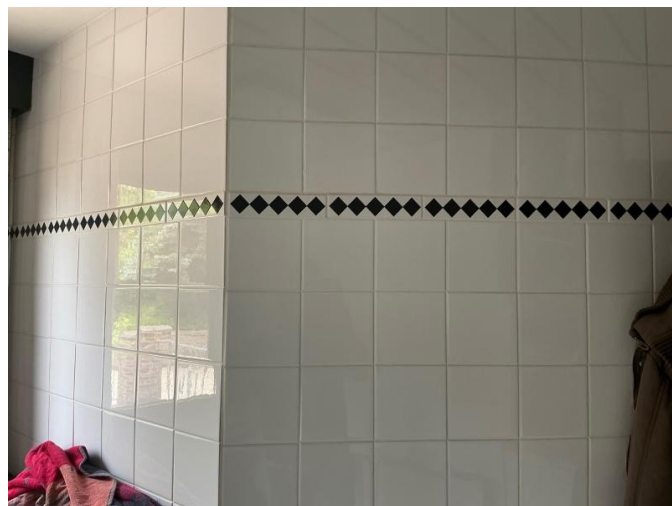
In meerdere ruimtes werden tegels tegen de muren geplaatst. Er zijn gevallen bekend waar asbest gemengd werd met tegellijm. Gezien het niet destructieve karakter van de opdracht werden geen tegels beschadigd om deze tegellijm te kunnen bemonsteren. Er werden ook nergens kapotte tegels gevonden waar een staal kon worden genomen. Bij eventuele renovatie- of sloopwerkzaamheden wordt aangeraden om eerst een staal van de tegellijm te laten analyseren om de eventuele aanwezigheid van asbest uit te sluiten.

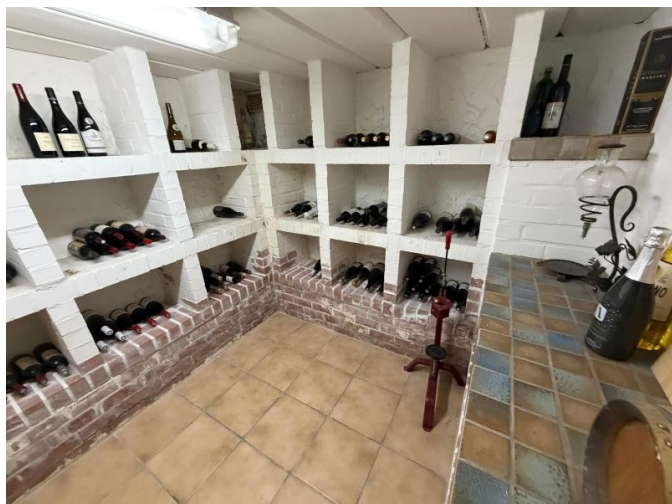
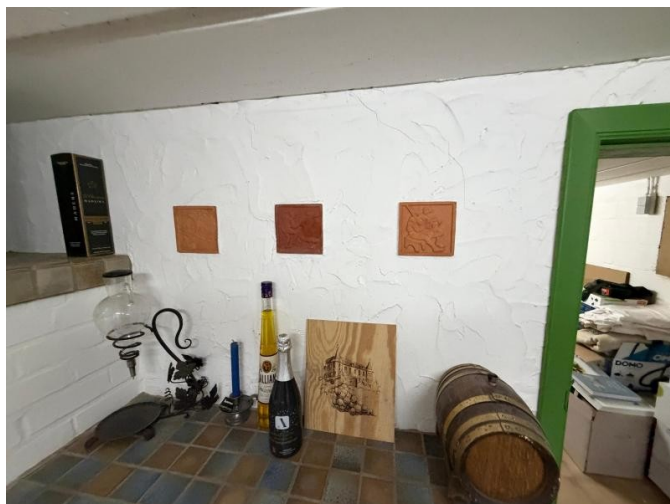
## Fiche 6: Cementen smeerlaag (wijnkelder)

Geen asbest

| # | Type | Referentie | Resultaat |
|---|---|---|---|
| 6.1 | Mengmonster | 150526C3 | Geen asbest |

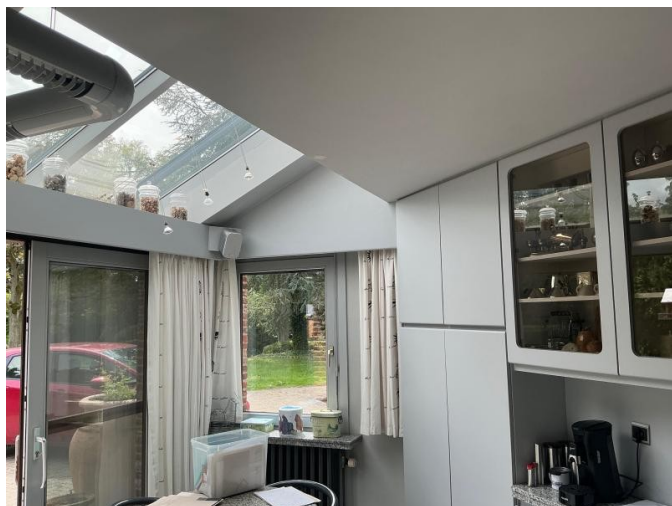
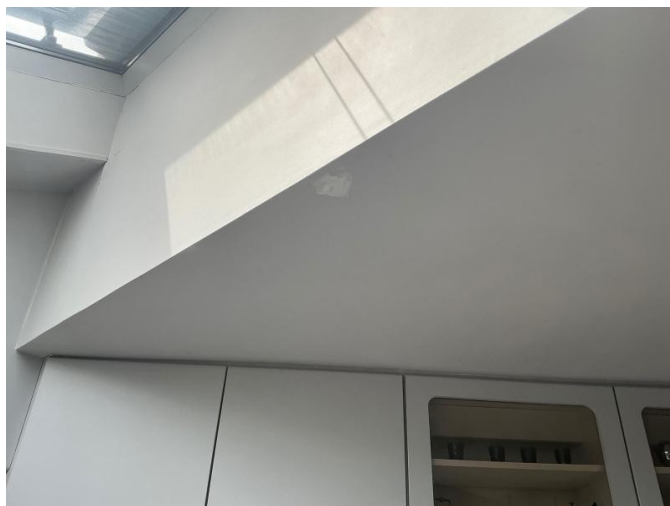
## Fiche 7: Pleisterwerk plafonds

Geen asbest

| # | Type | Referentie | Resultaat |
|---|---|---|---|
| 7.1 | Mengmonster | 150526C4 | Geen asbest |

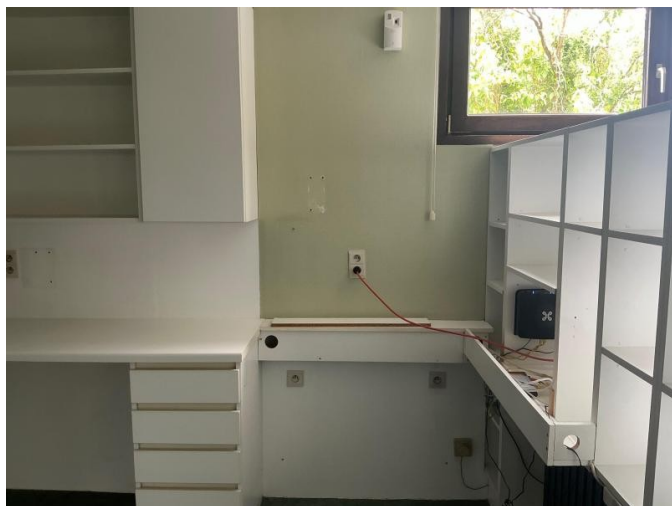
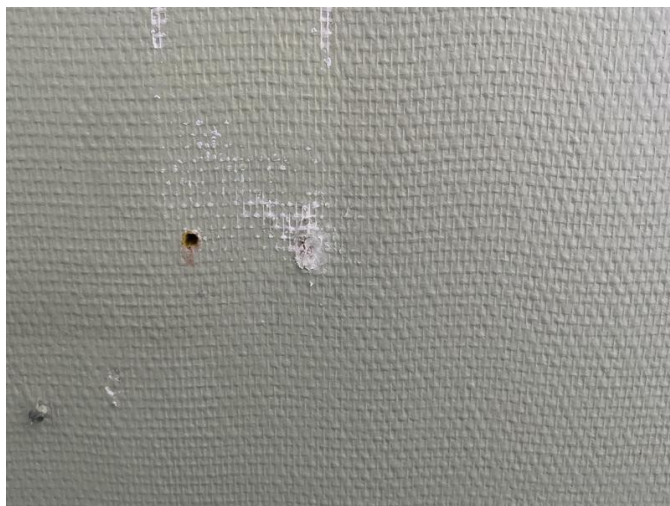
## Fiche 8: Pleisterwerk wanden

Geen asbest

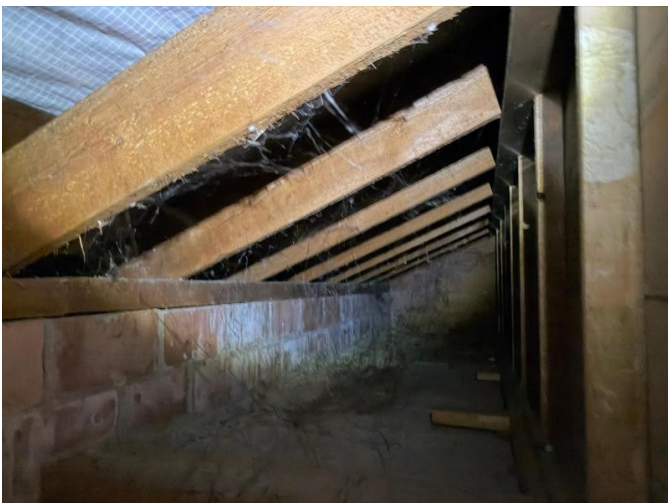
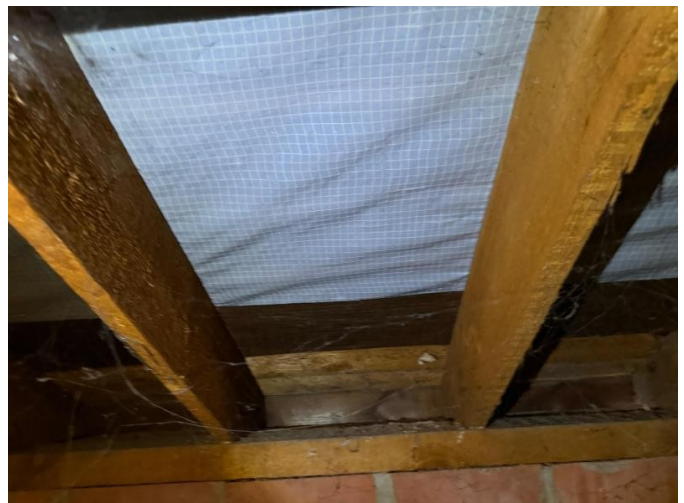
## Fiche 12: Onderdak (niet asbesthoudend)

| Beschrijving | Notitie | Terug te vinden op plannen |
|---|---|---|
| Fiche 12: Onderdak (niet asbesthoudend) | Het onderdak is een plastic folie en bevat geen asbest. | - |

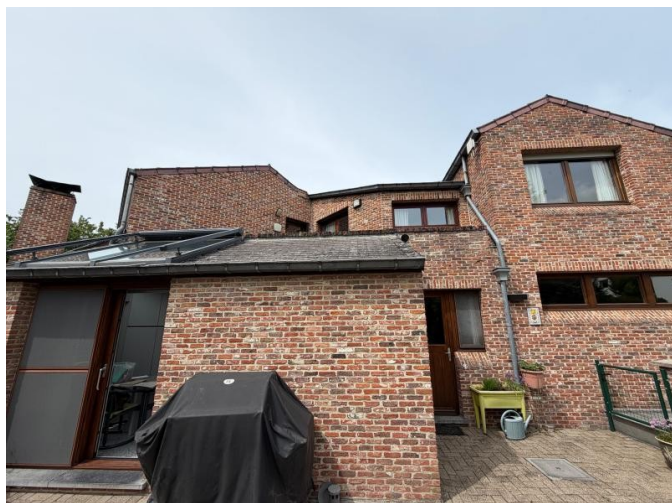
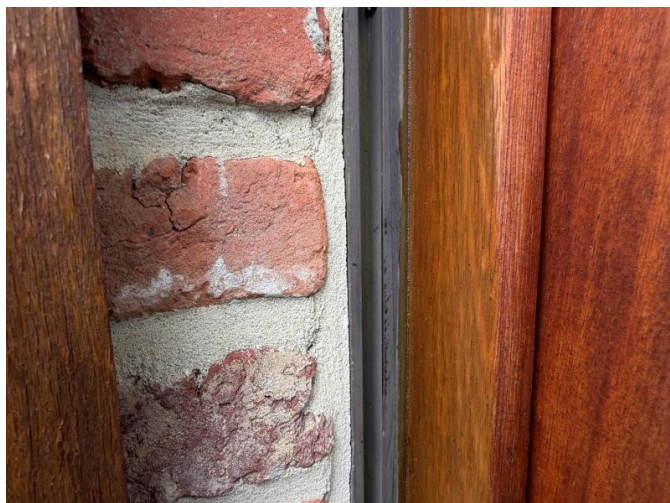
### Fiche 14: Geen kit aan het schrijnwerk

| Beschrijving | Notitie | Terug te vinden op plannen |
|---|---|---|
| Fiche 14: Geen kit aan het schrijnwerk | Het schrijnwerk werd niet voorzien van een afkitvoeg. Er werd tot tegen het schrijnwerk gevoegd met cement. Er werd ook nergens en asbestverdachte mastiek aangetroffen. | - |
